# 呉市の豪雨災害調査報告

国立高等専門学校機構 加納誠二

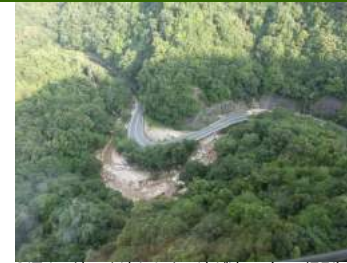
⑦深山の滝の上流から土石流が流下（7/13撮影）

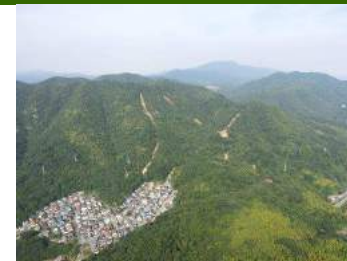
①尾根線付近から土石流が流下している（7/13撮影）

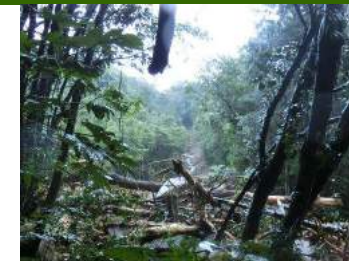
①団地から上流を臨む。（7/8撮影）

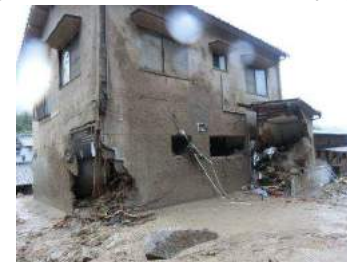
①土石流が直撃した家屋（7/8撮影）

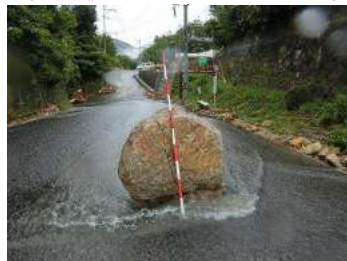
③広島呉道路側道まで流下した岩（7/8撮影）

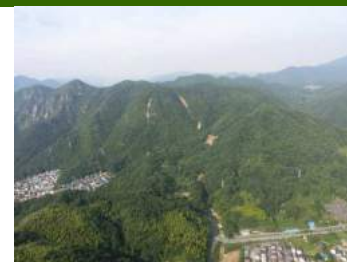
④上流で左岸側から土石流が流入している。（7/13撮影）

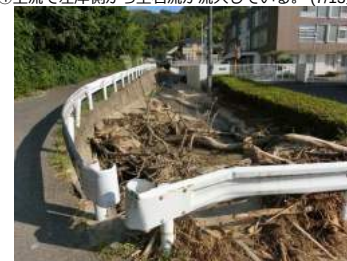
⑤橋部で流木で閉塞して、道路を流下した。（8/4撮影）

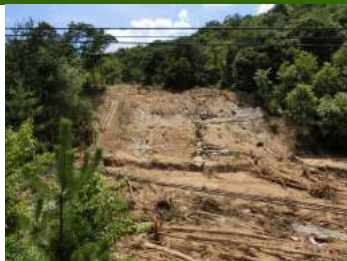
②柿の木谷川左岸で発生したがけ崩れ。上部は緩勾配（7/10撮影）

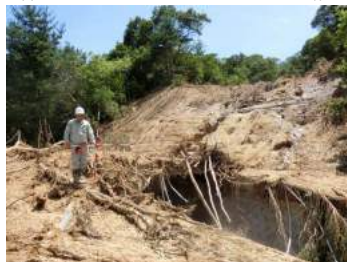
②溪流幅は10～15m程度、層厚は50cm～1m程度と思われる（7/10撮影）

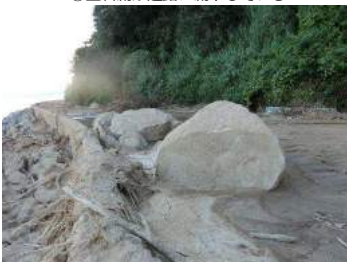
①巨礫も流下している。

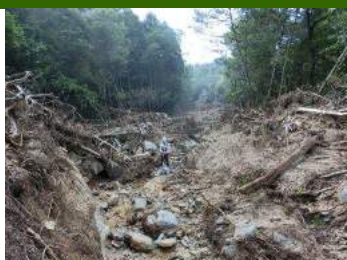
②溪流幅は約8～10m。河床堆積物も見られる。

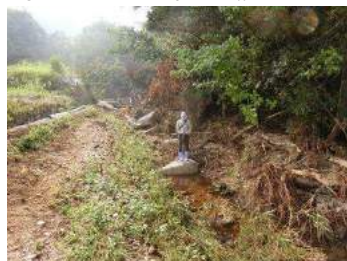
③溪流幅は約4m。深さは約1～1.5m

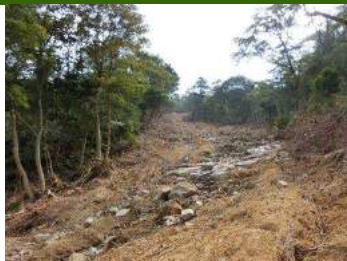
①渓流途中より現頭部を撮影。勾配は約30度

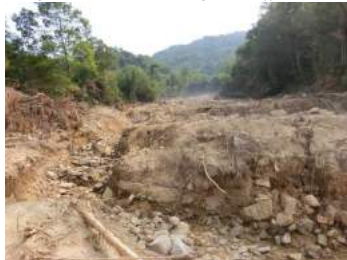
③農作放棄地と思われる。勾配はゆるい。

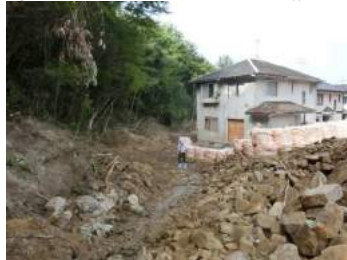
④団地直上の様子。住宅の左側に渓流があったと思われる。 7月27日撮影

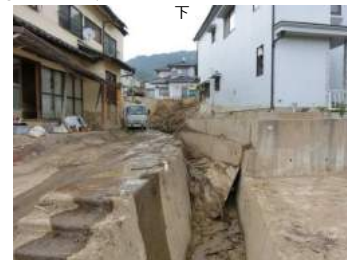
⑦住宅にぶつかり堰き止められた土石流。

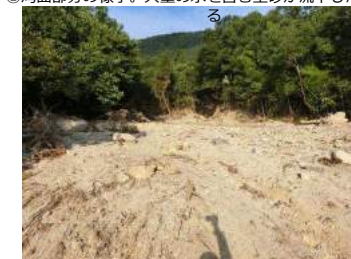
④住宅地直上に氾濫原。幅約30m 7月24日撮影

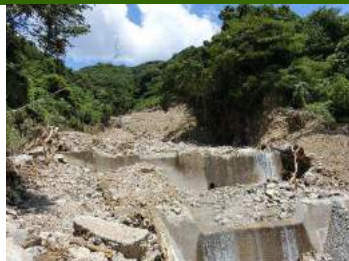
①砂防堰堤も崩壊されている。(7/10撮影)
