2018年7月西日本豪雨による岡山県における河川災害の概要と課題

水工学委員会平成30年西日本豪雨災害調査報告
岡山大学 前野詩朗

倉敷市真備地区浸水，決壊状況

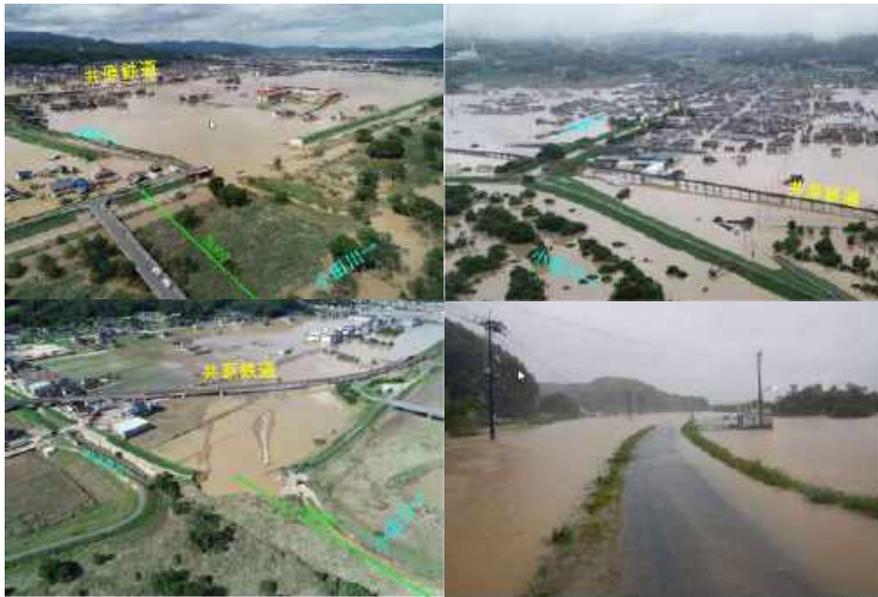
7月8日（日）撮影 玉津5440付近境内地

7月7日（土）撮影 倉津2400付近

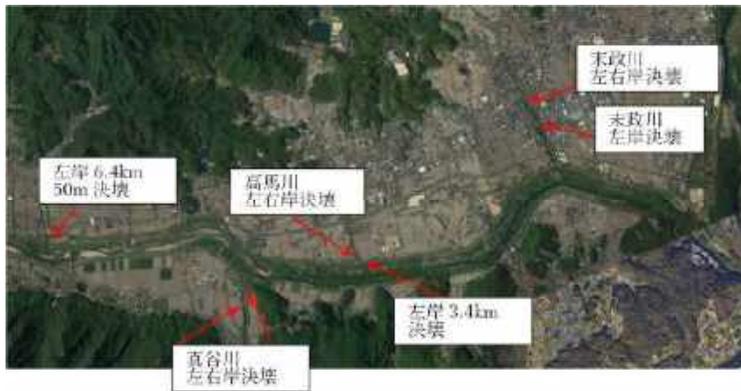
真備地区 決壊箇所 (7月10日, 12日調査)

小田川3.4km左岸決壊（高馬川合流箇所）

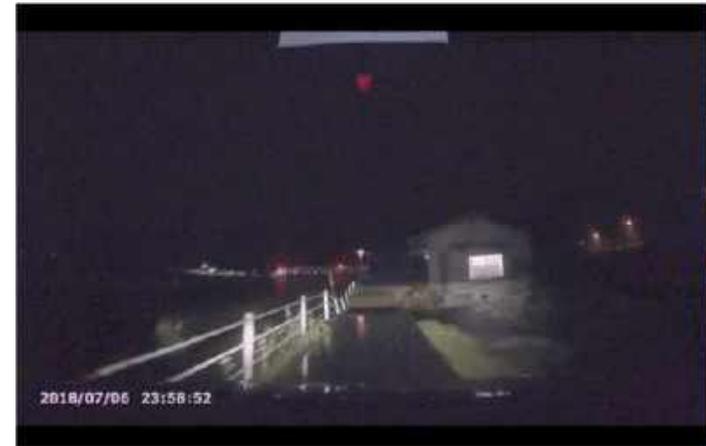
高馬川右岸決壊直後の映像

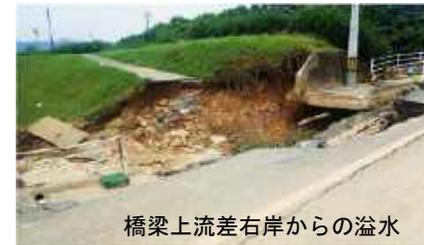
末政川 道路を溢水する流れの確認

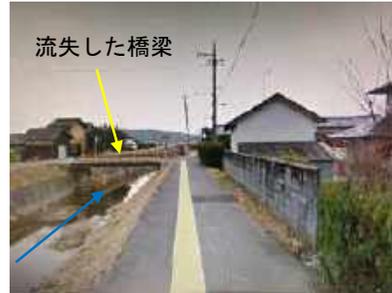
末政川 両岸決壊箇所上流の状況

流失した橋梁

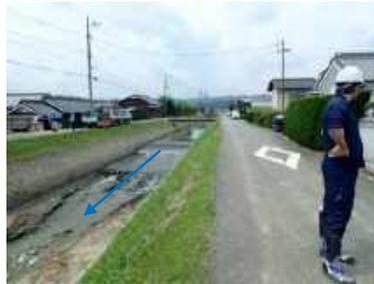
被災後の状況 ほぼ満杯で流下

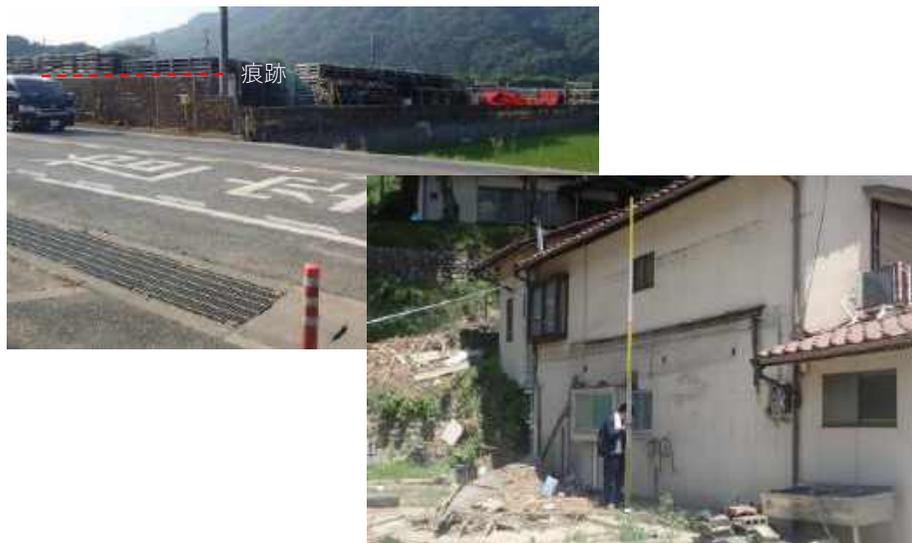
日羽の浸水状況

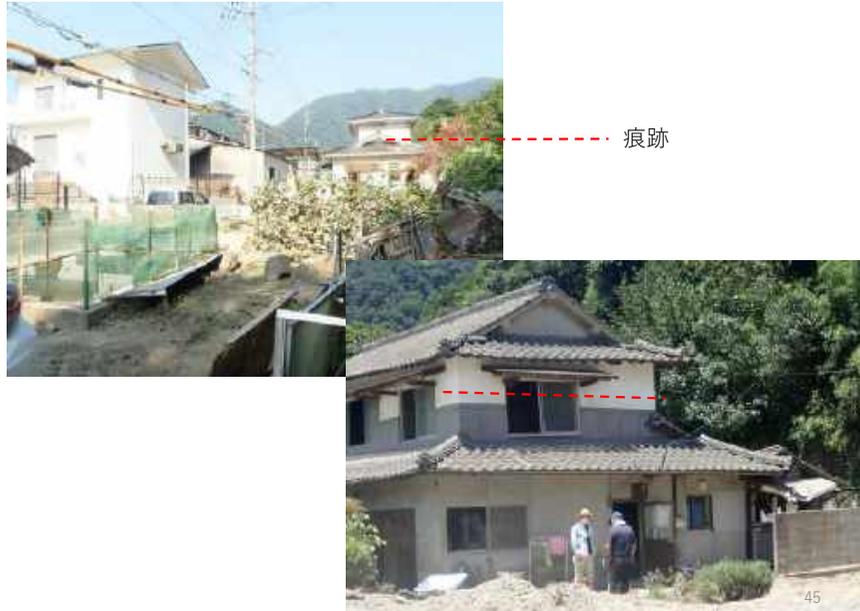
備中広瀬駅周辺

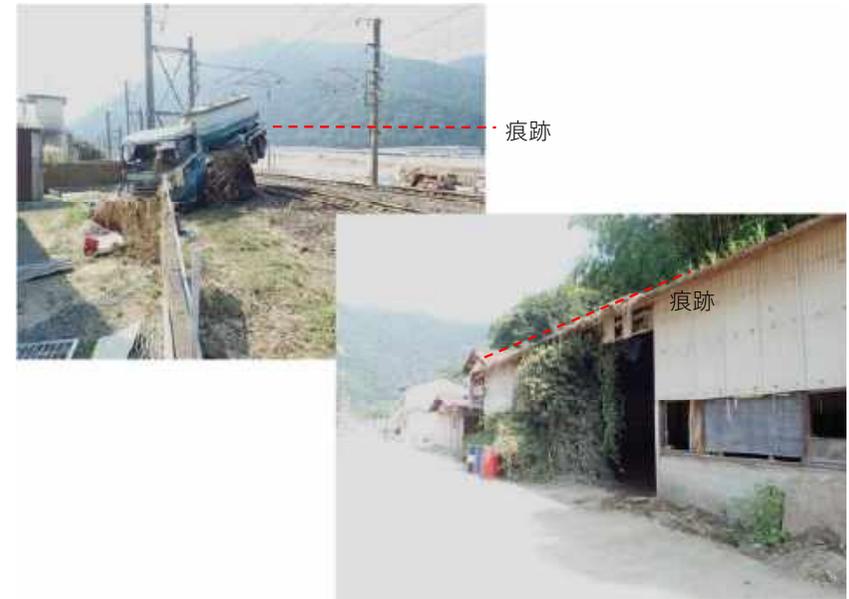
備中広瀬駅周辺

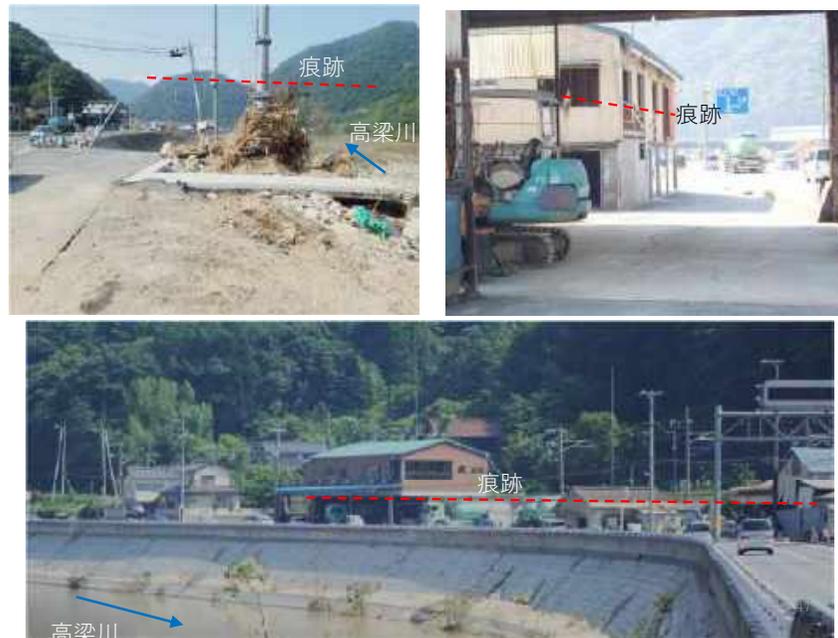
備中広瀬駅から落合阿部の間

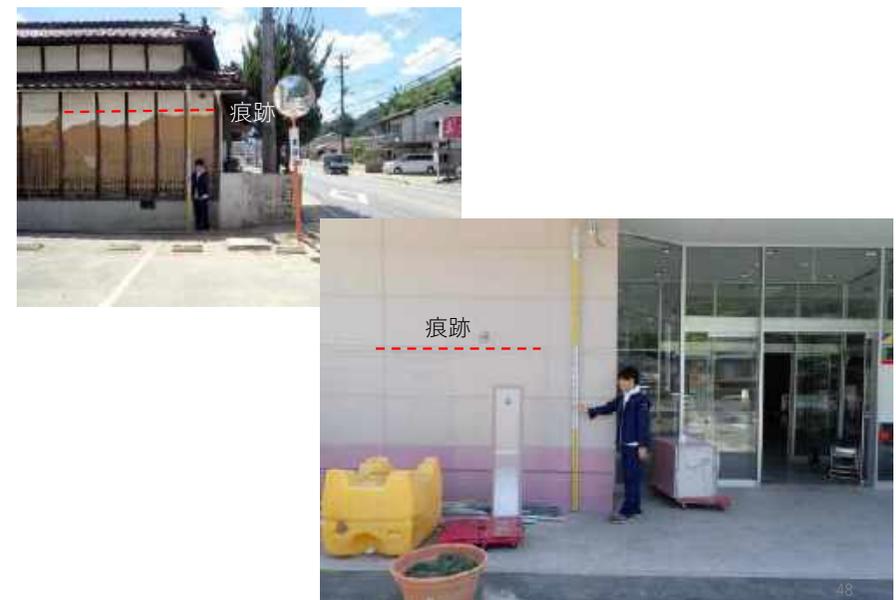
右支川成羽川 落合町阿部周辺

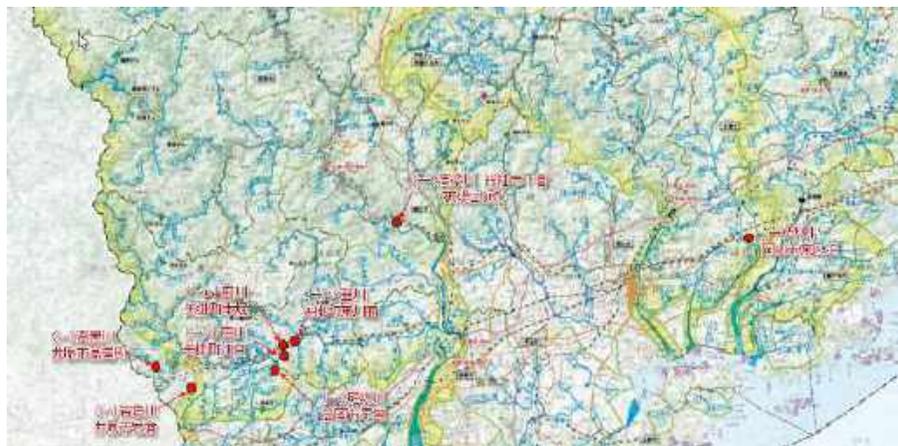
真備町以外の 岡山県管理河川決壊状況

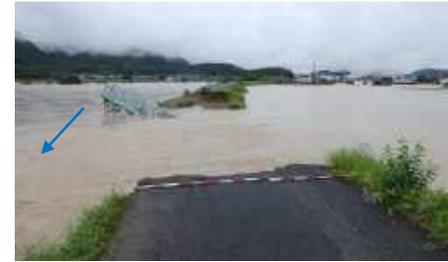
小田川決壊状況 (岡山県提供)
