3.3 液状化 (報告書pp.124~151)

関東学院大学 若松 加寿江

本日の内容

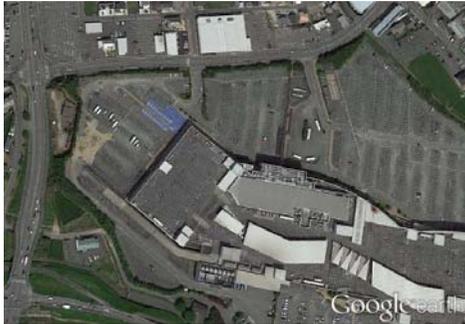
(a) 14日前震後(4月15日Google Earth画像)

嘉島町上島の大型ショッピングモール駐車場における 前震後と本震後の噴砂の比較

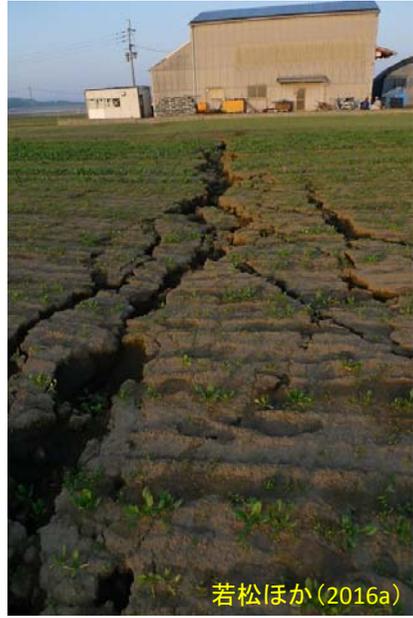
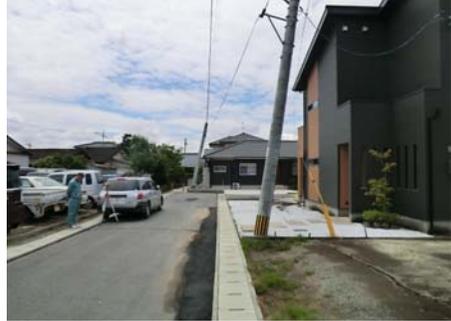
熊本市南区今町・西区中島町・中原町の被害

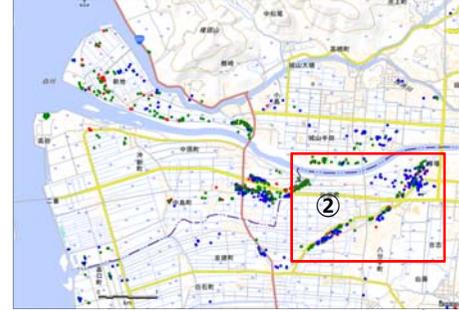
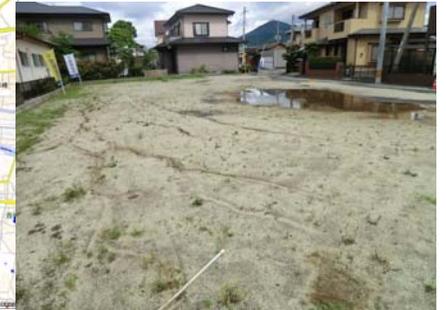
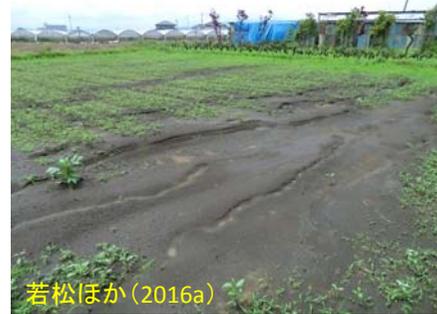
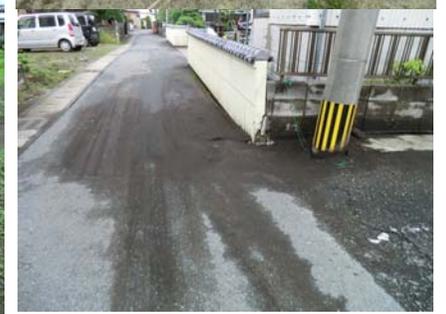
熊本市南区土河原町・砂原町・孫代町の被害

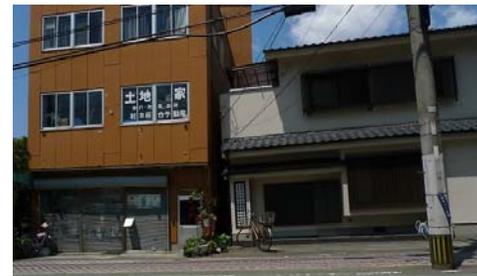
近見1丁目

白川左岸地域(熊本市南区近見～刈草)

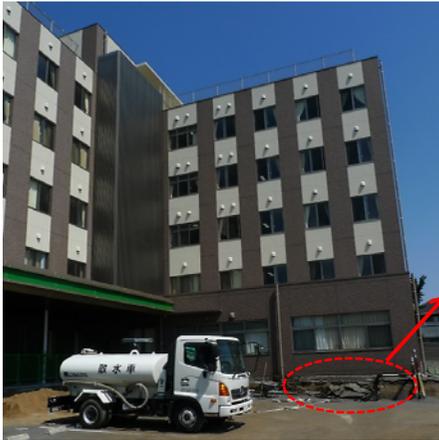
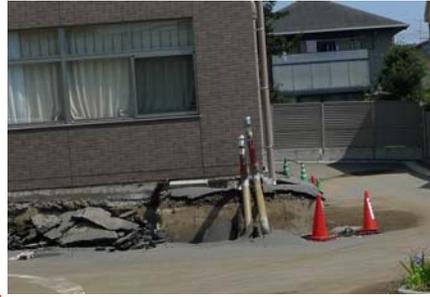
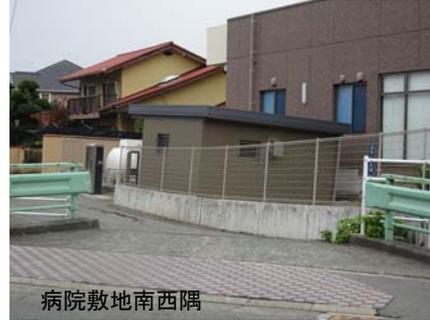
南区近見1-16 病院(3年前に新築)

地盤沈下が最大(1m)
杭が抜け上がる

病院敷地南西隅

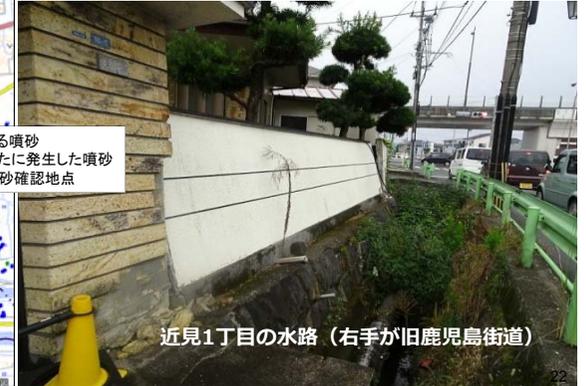
近見1丁目の水路 (右手が旧鹿兒島街道)

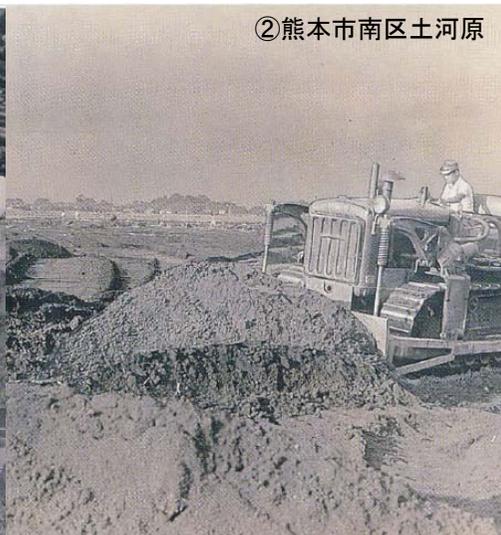
②熊本市南区土河原

昭和28年白川水害でも

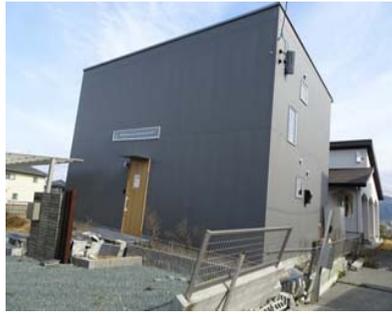
益城町広崎(若松撮影)

益城町における液状化被害

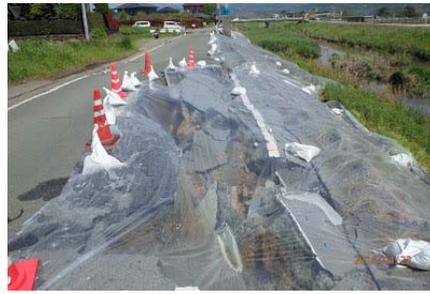
秋津川堤防の被害(清田隆氏撮影)

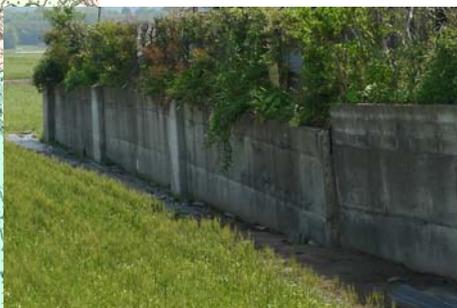
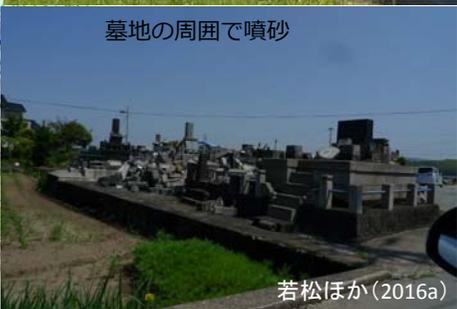
御船町小坂

墓地の周囲で噴砂

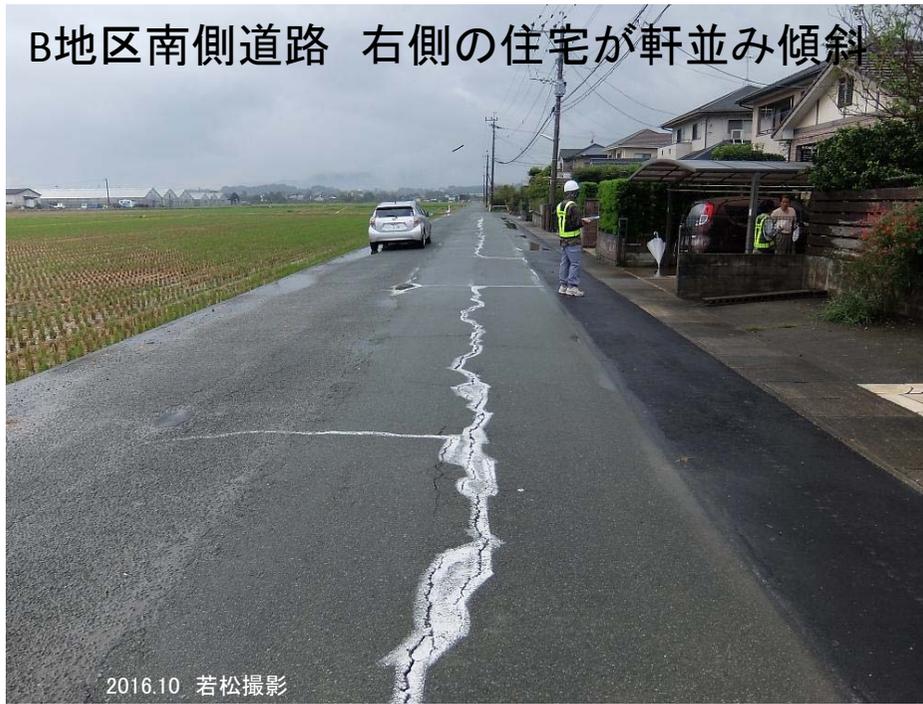
B地区南側道路 右側の住宅が軒並み傾斜

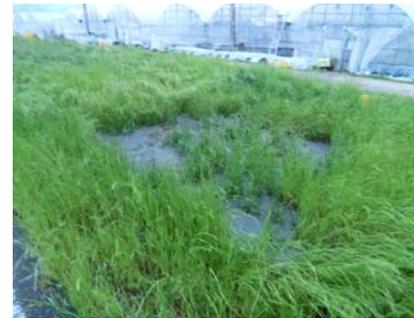
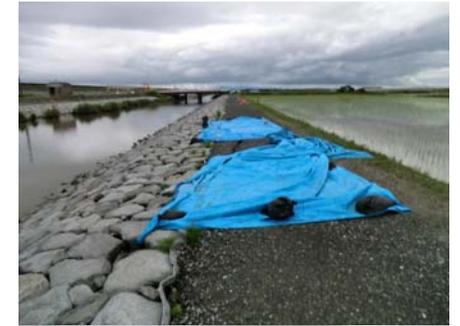
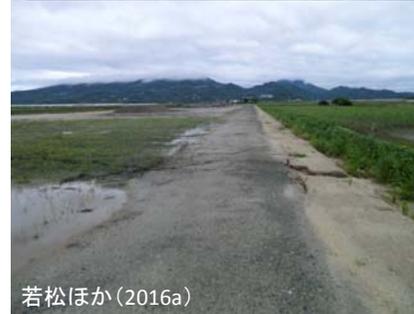
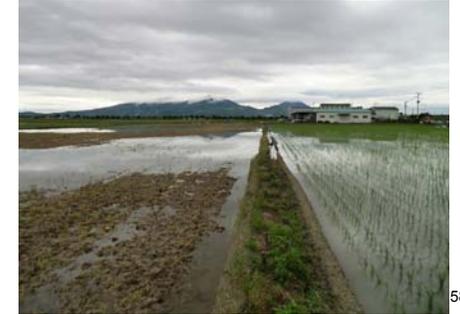
玉名市の被害

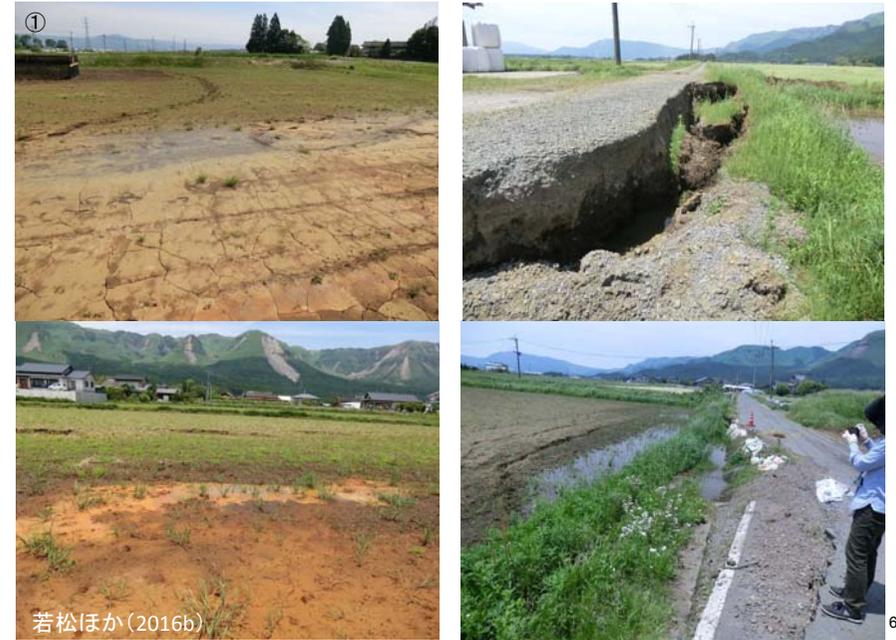
阿蘇市永草付近の被害

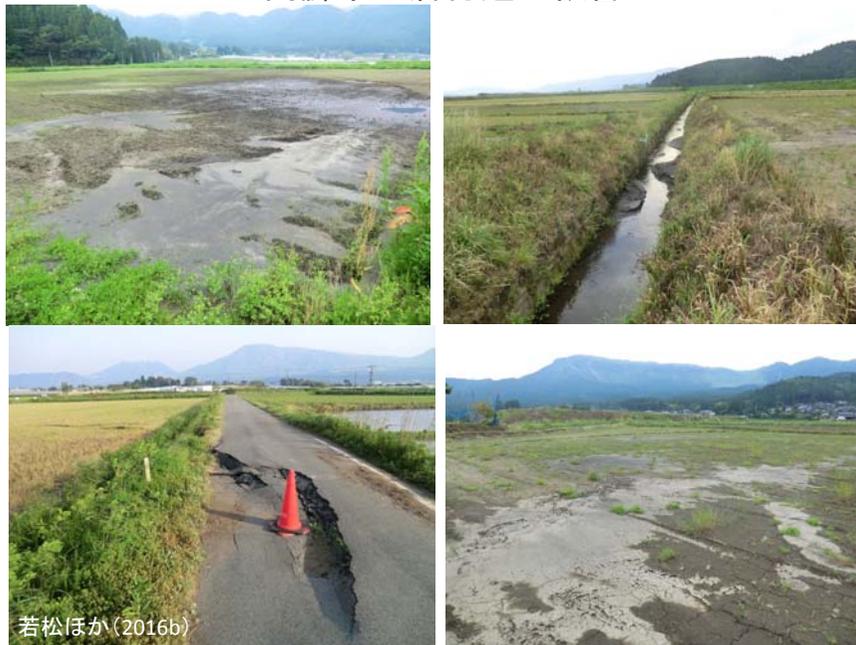
阿蘇市小倉付近の被害

噴砂集中地点は、黒川の蛇行跡(旧河道)

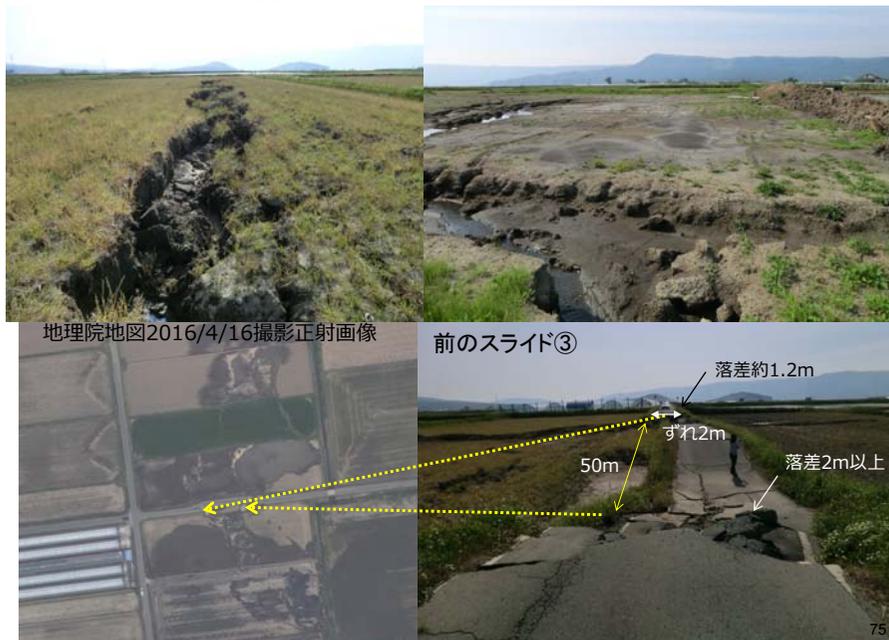
阿蘇市役犬原付近の被害

噴砂・陥没集中地区には1975年当時、扇状地湧泉起源の水路があった。

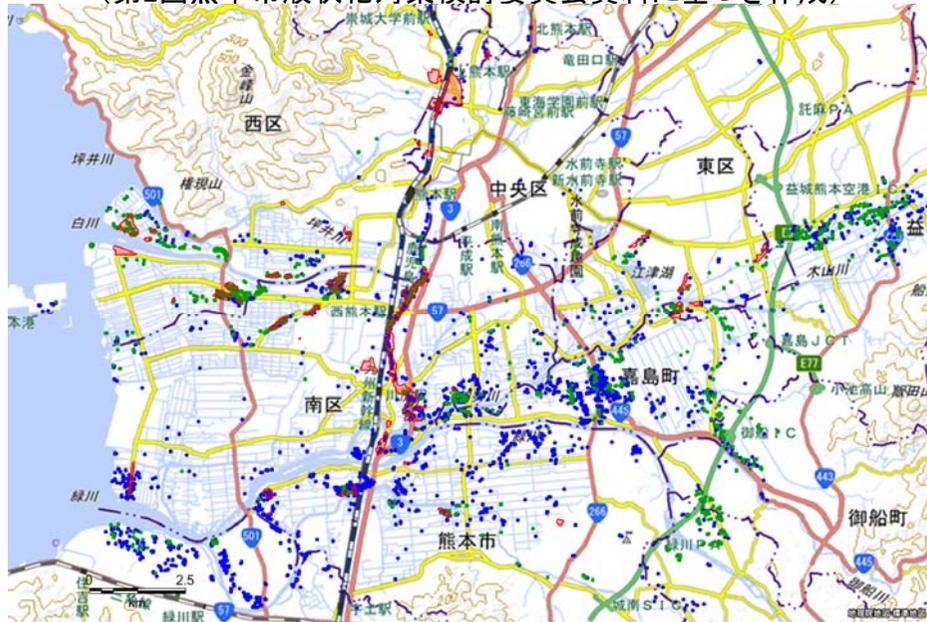
近見～川尻:1300戸
30cm以上沈下:38戸

熊本市の液状化による家屋被害分布 (第2回熊本市液状化対策検討委員会資料に基づき作成)
