北海道胆振東部地震による 液状化被害

（公社）地盤工学会
平成30年北海道胆振東部地震による地盤災害調査団
団長 石川 達也（北海道大学）

（公社）土木学会
平成30年北海道胆振東部地震 緊急調査団
団長 清田 隆（東京大学）
池田 隆明（長岡技術科学大学）

札幌市清田区の液状化被害調査

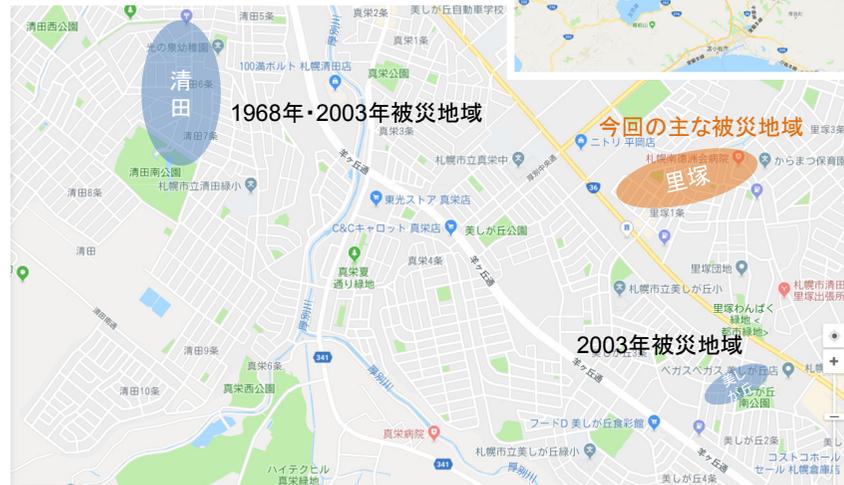
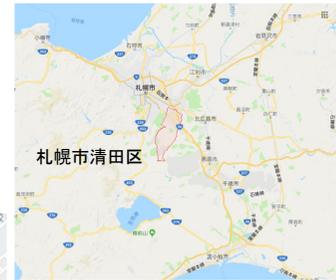
清田区の液状化被害箇所

- 過去の2つの被災地域でも軽微な沈下などを確認
- 今回の甚大な被害は里塚1条に集中

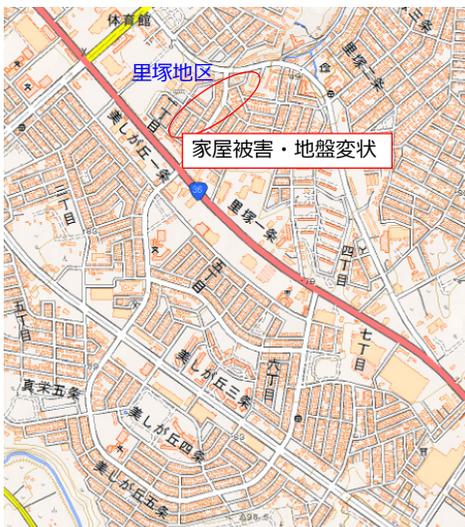
清田区里塚: 大規模な盛土被害

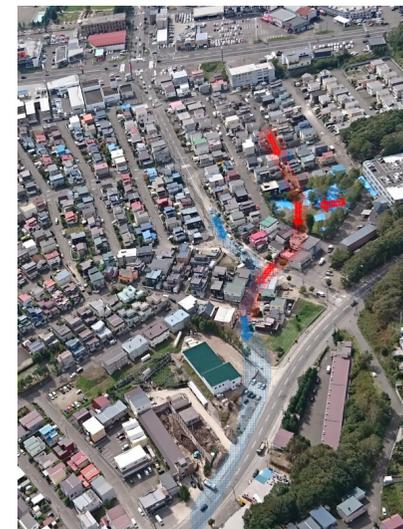
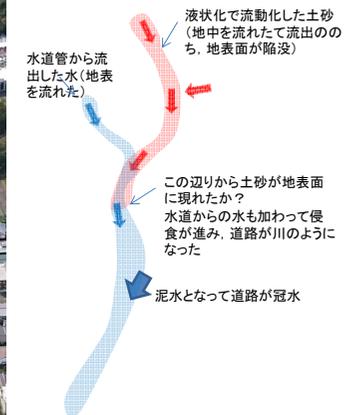
里塚1条の被害範囲

明確な亀裂や厚い土砂堆積の包絡線
(舗装が汚れる程度の堆積範囲は除く)

里塚の三次元地形図（国土地理院標高データ）と被害範囲

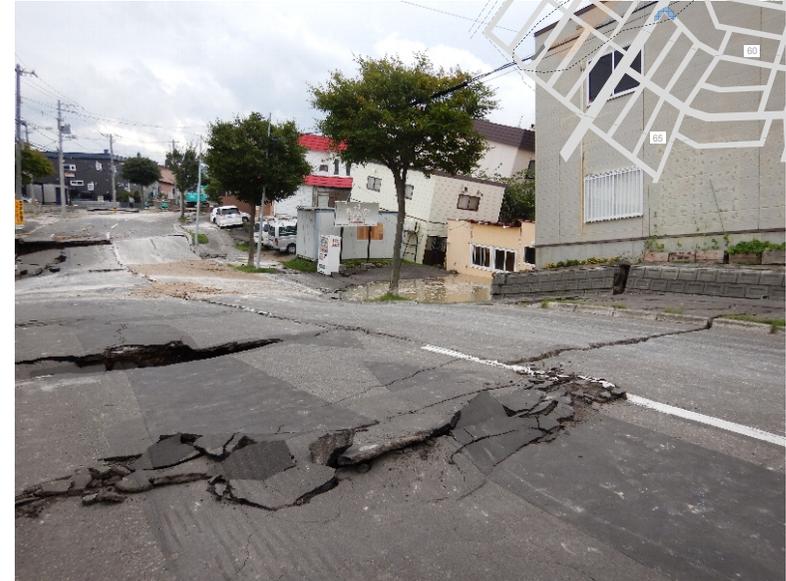
構造物被害

家屋の沈下・傾斜

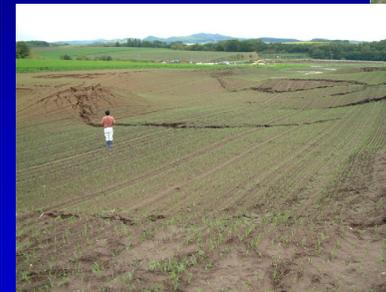
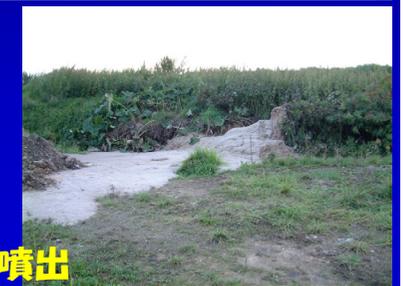
端野町協和箇所No.1での液状化火山灰の側方噴出、流下と陥没

W 35~62m
L 190m
Dp 3.4m

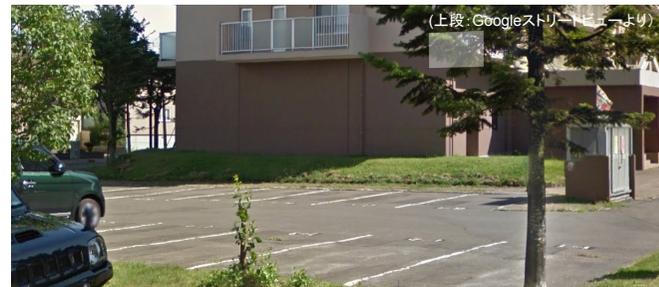
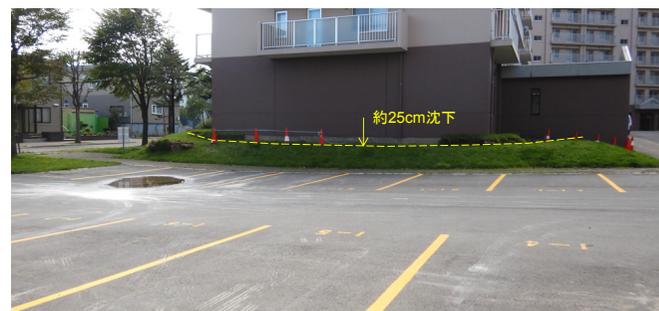
(上段: Googleストリートビューより)

噴砂痕

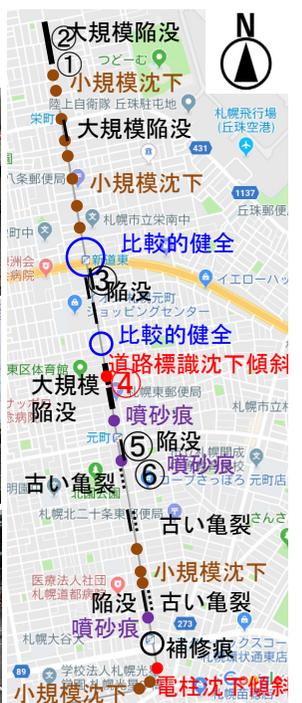
札幌市東区東15丁目屯田通 (地下鉄東豊線)

泥炭を含む軟弱地盤が厚く堆積し、開削深度も深く、埋戻し土被り厚も厚い。東区（東消防署）の震度は6弱と札幌市で最大震度を観測。地下水位も深度3m未満に存在
