地盤の被害：斜面の被害

鈴木 素之(山口大学)

第3章 地盤の被害

3.1 斜面の被害

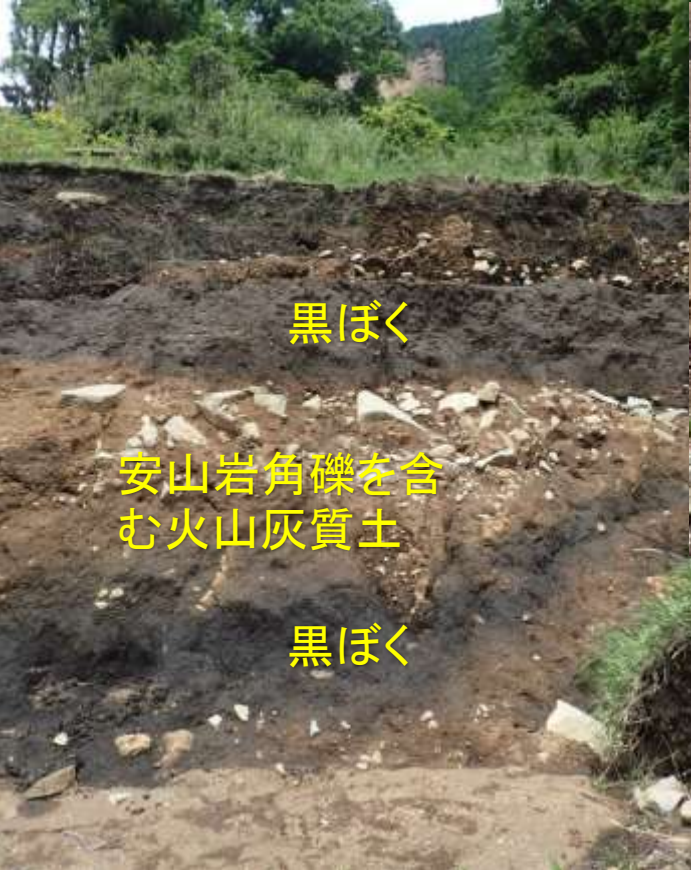
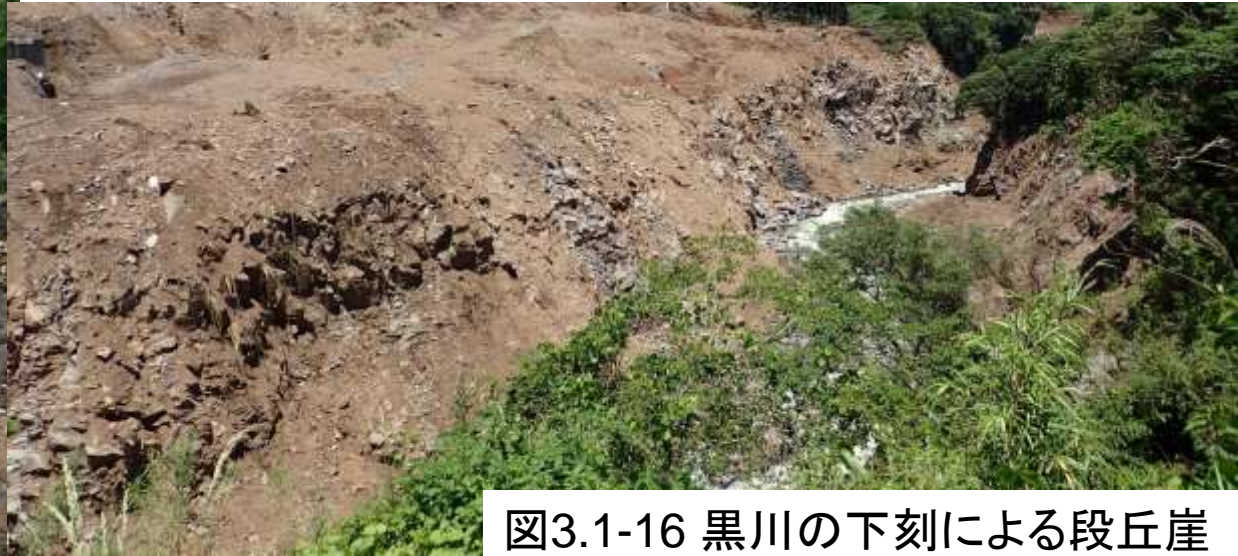
図3.1-16 黒川の下刻による段丘崖

図3.1-15 小規模崩壊の頭部
滑落崖

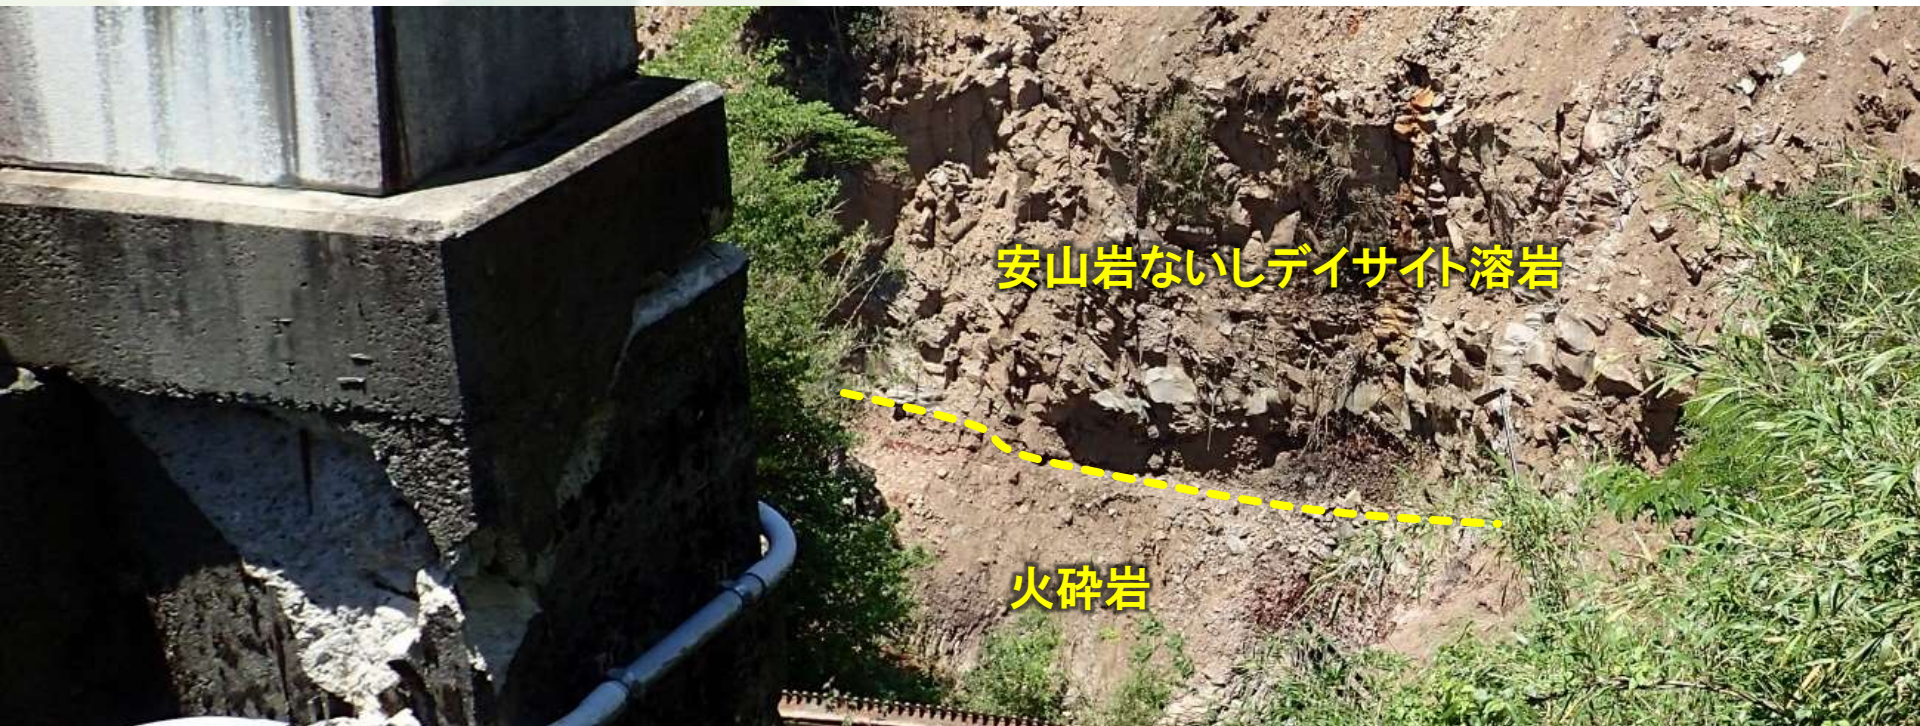
図3.1-18 段丘崖に見られる層序(阿蘇大橋付近)

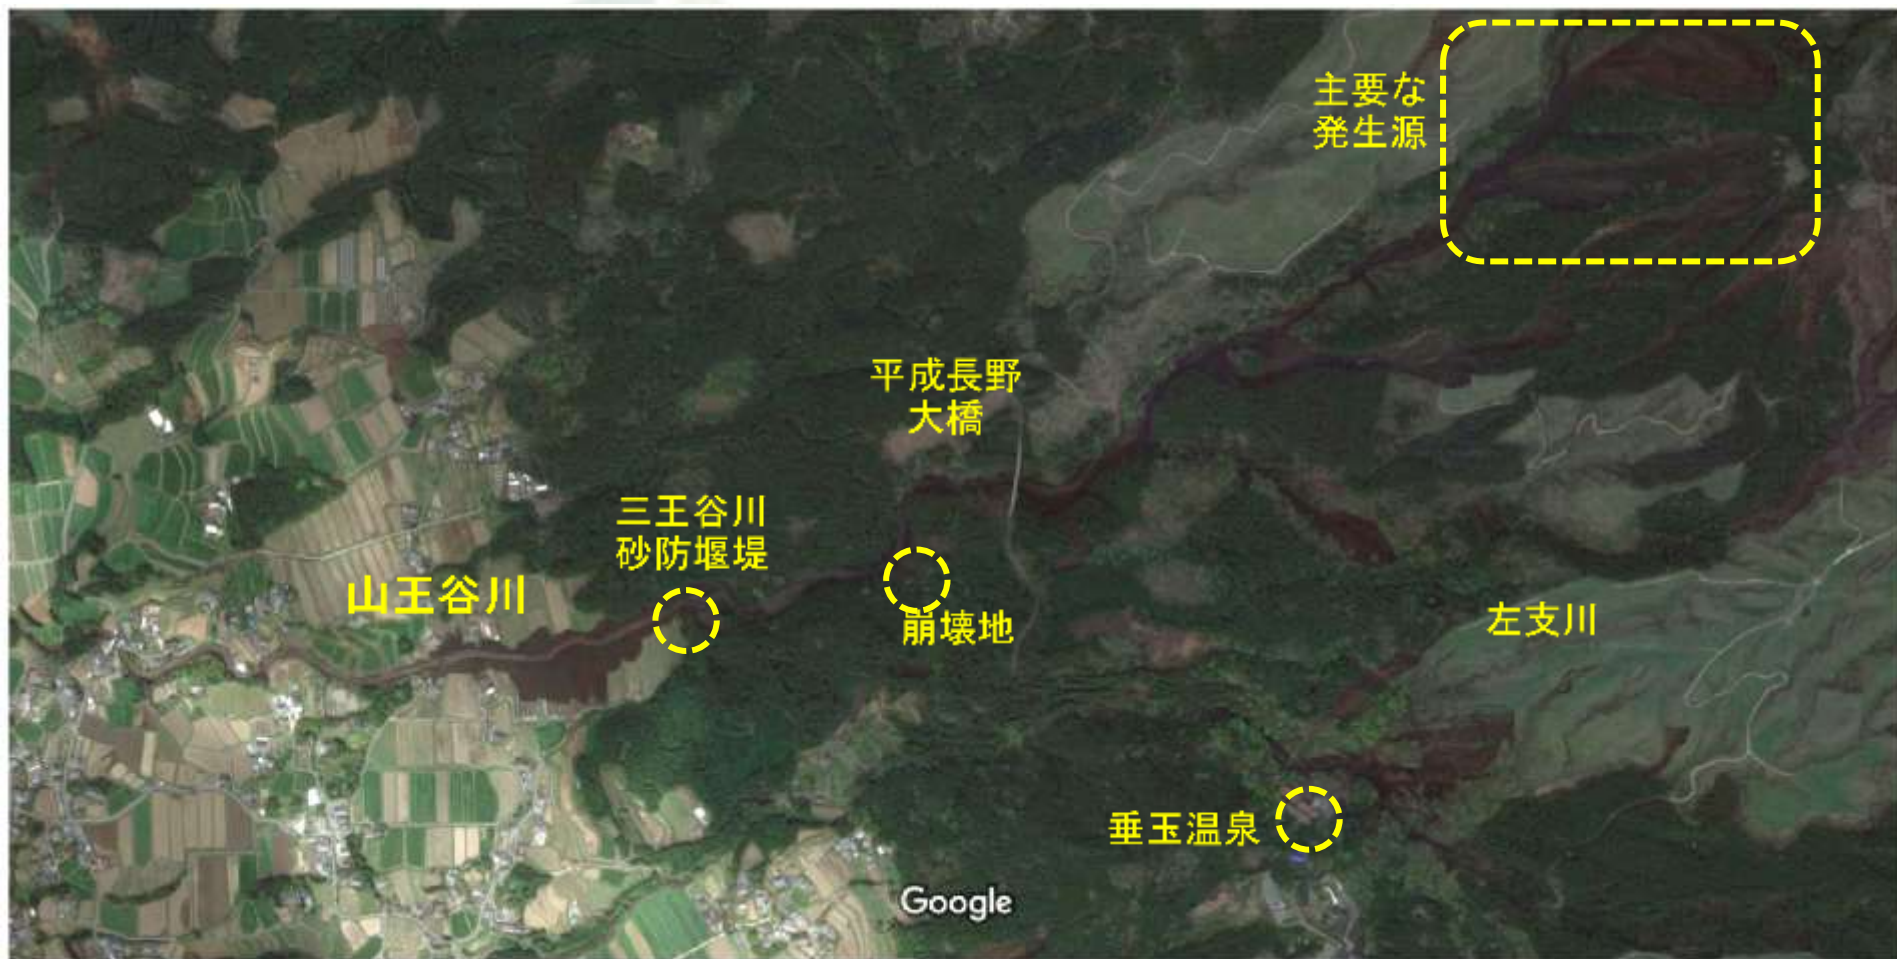
調査地周辺状況 (Google earthに加筆)

山王谷川(土石流危険溪流)では、上流域で多数の表層崩壊が発生するとともに、本震前51時間の降雨量は0mmにもかかわらず、土石流が発生した

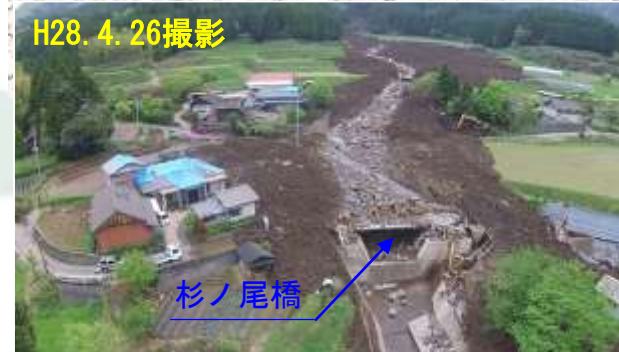
図3.1-28 調査地周辺状況
(国土地理院地図に加筆)

山王谷川砂防堰堤から約
1.6km上流の右支川で発
生した表層崩壊が土石流
の発生源

下位斜面内の溶岩や火
山噴出物を巻き込みなが
ら崩壊し、土石流化した

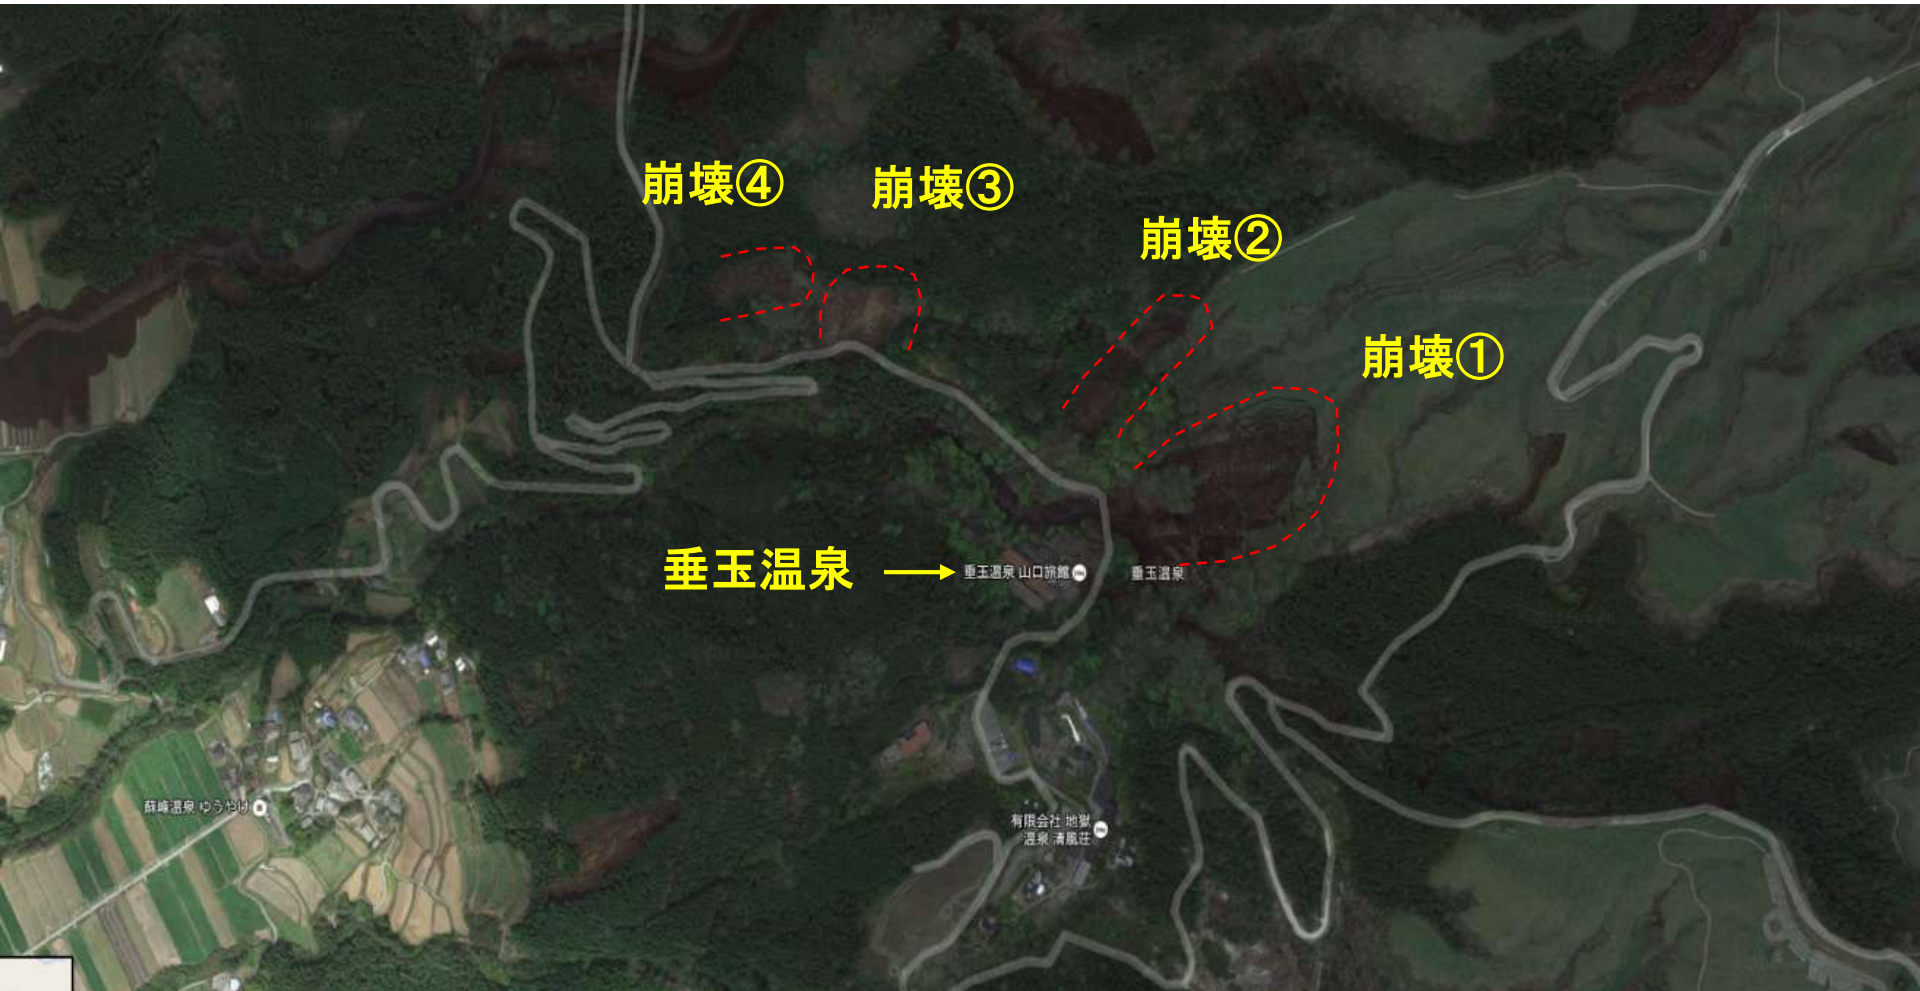
垂玉温泉付近の空中写真(Google earthに加筆)

垂玉温泉周辺には急崖や沢地形が多くあり、比較的大きな崩壊が4箇所見られる
垂玉温泉付近の地質は、第四紀後期更新世の阿蘇火山の中央火口丘群の中でも
10ka以前の噴出物からなる地域で、主に流紋岩・安山岩質の溶岩で構成されている

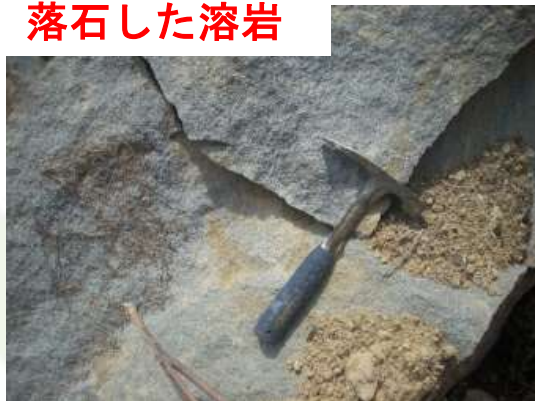
湧水は見られなかった
