2026年1月6日に発生した 島根県東部の地震について

鳥取大学工学部附属 地域安全工学センター
野口 竜也

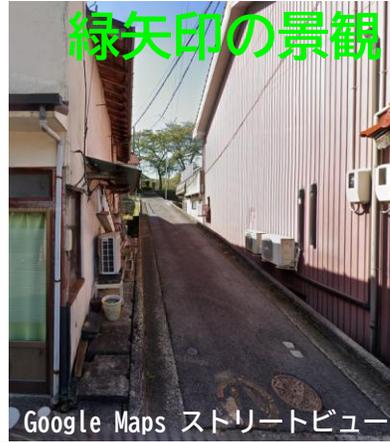
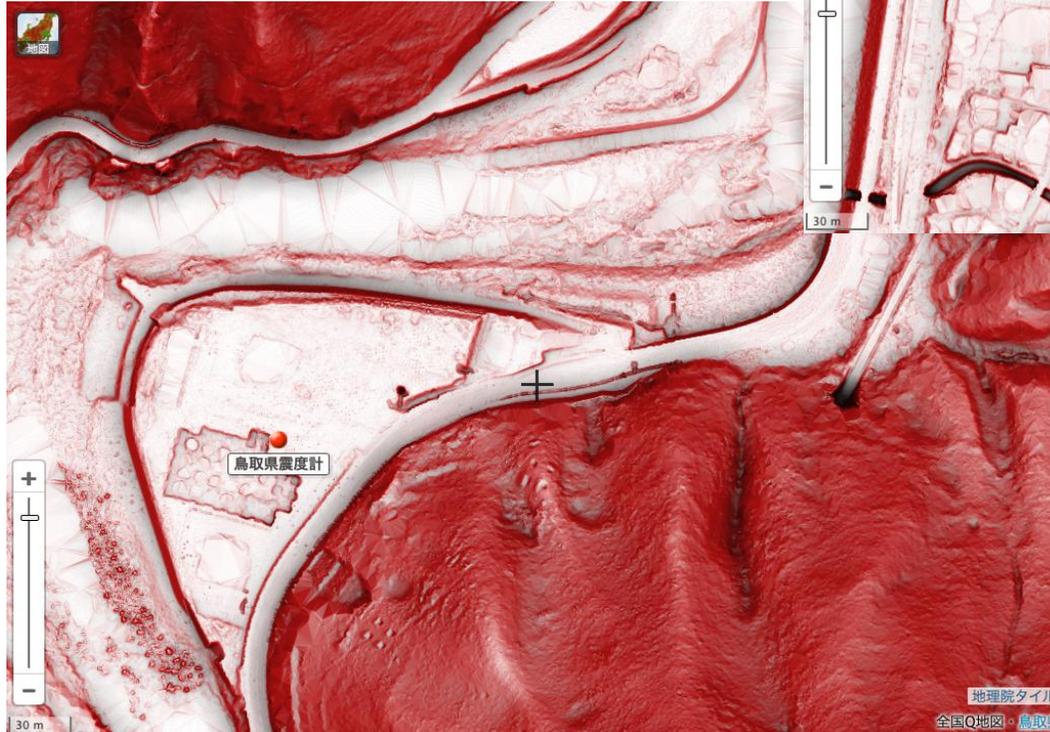
鳥取県江府町江尾の強震(震度)観測点

K-NET江府は北側が崖地

江府町役場の震度計設置場所
は確認できていないが、
全体に平坦な敷地

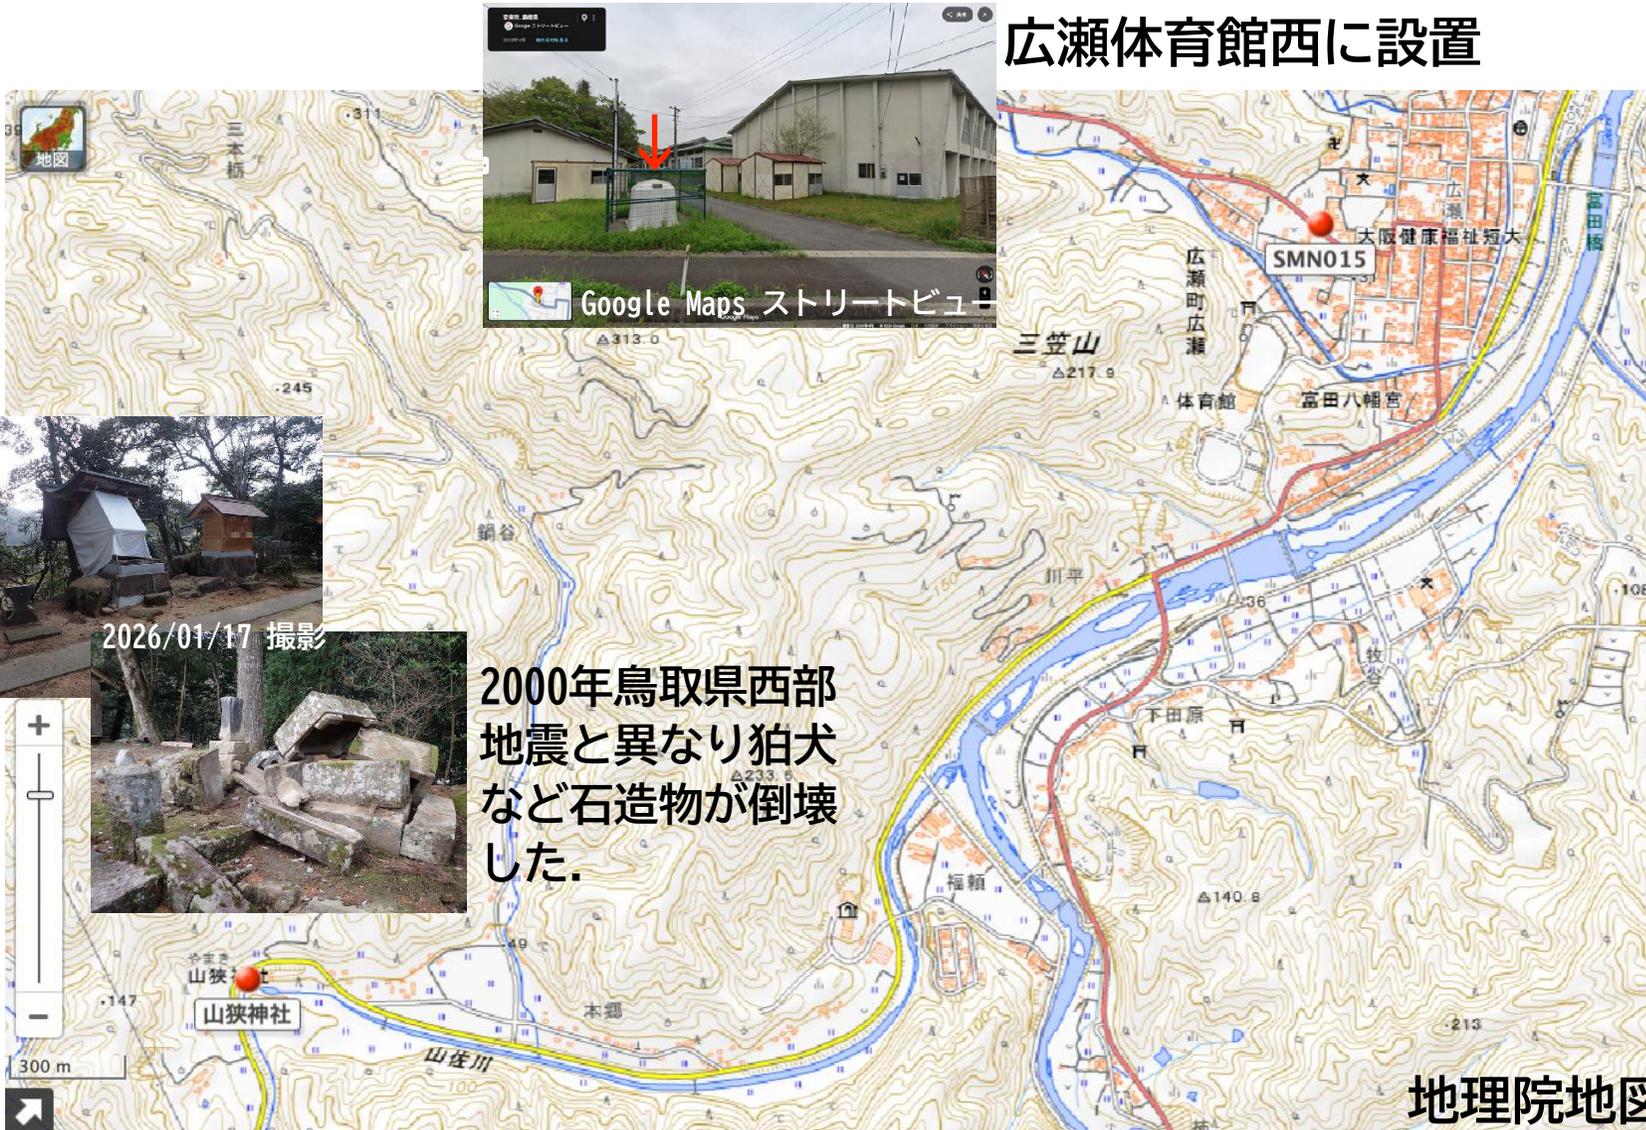
安来市広瀬の山狭(さまさ)神社の狛犬倒壊

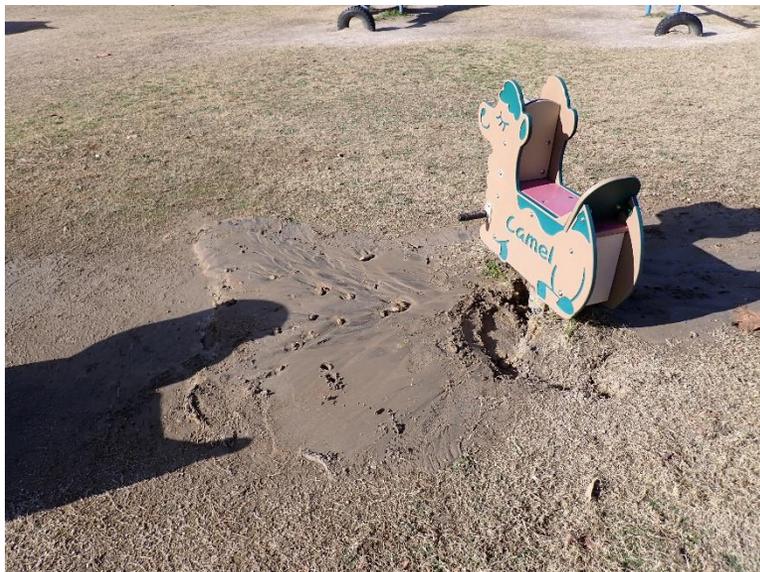
写真①

米子市 湊山公園 液状化(①~④)

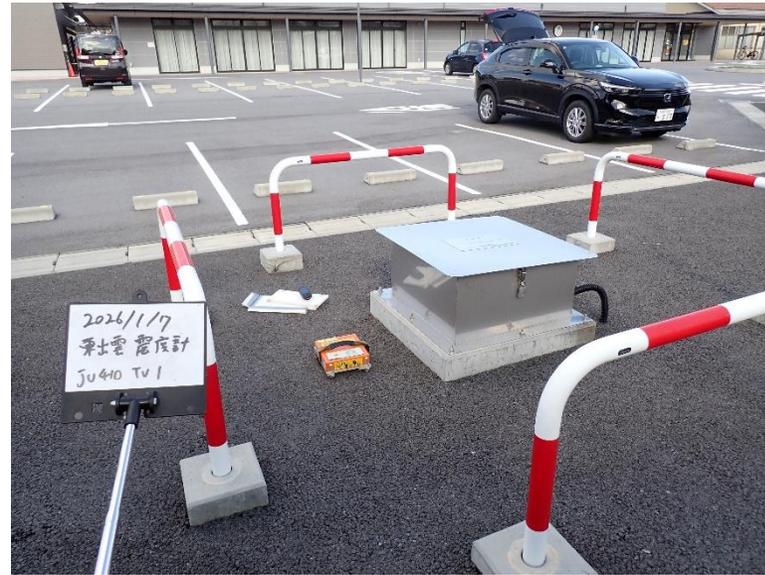
写真⑤

安来市東出雲町 東出雲公民館 震度計(⑤, ⑥) 震度5強

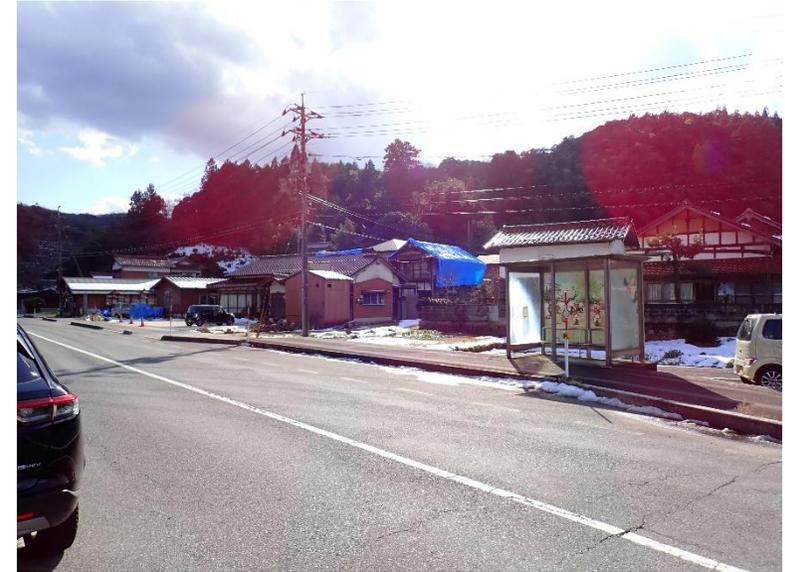
写真⑨

安来市広瀬町 広瀬一布部間 電柱転倒(⑨~⑫)

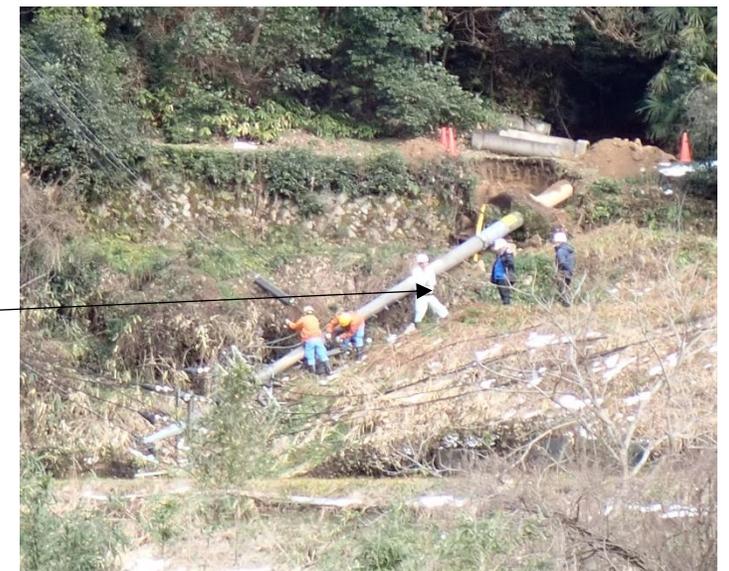
写真⑬

安来市広瀬町 布部 建物被害 (⑬～⑯)

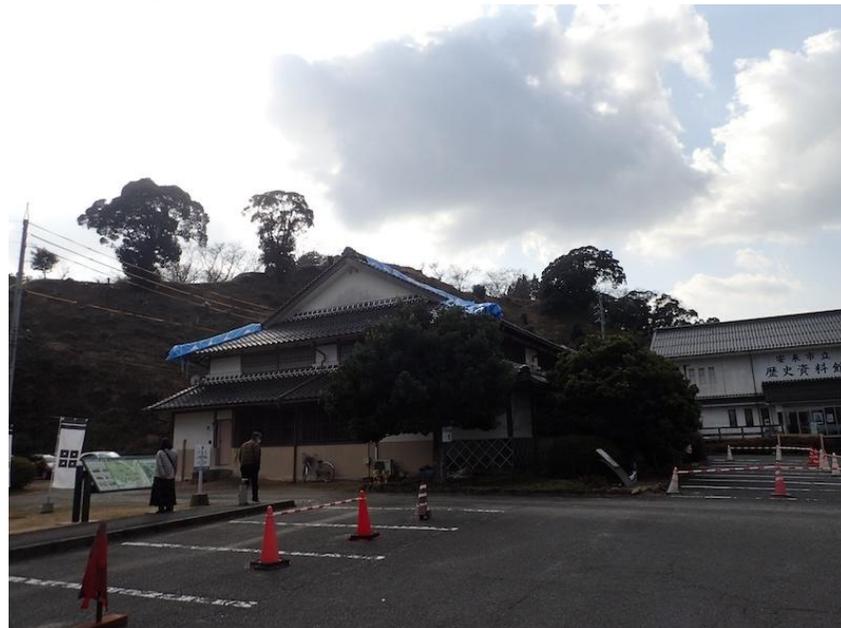
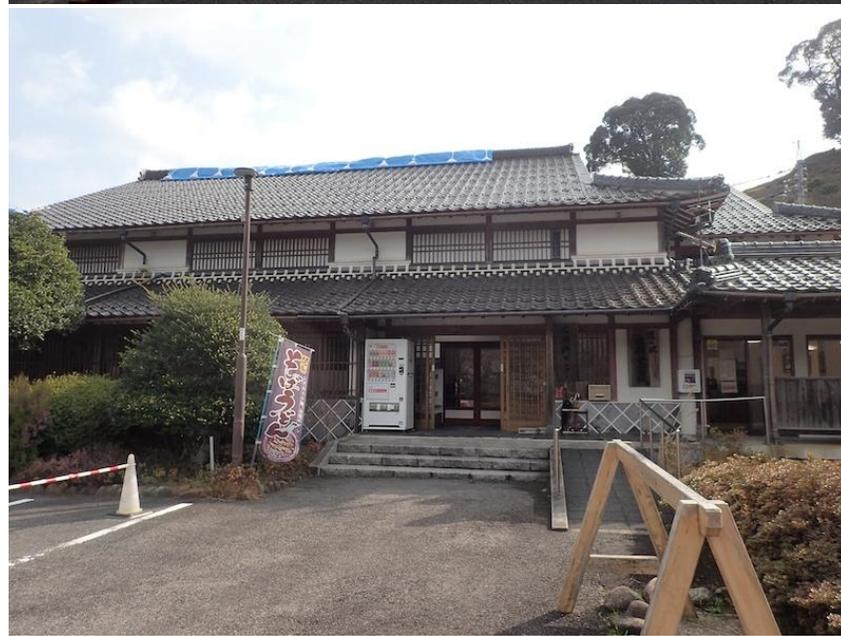
道の駅 広瀬・富田城

棟瓦の被害

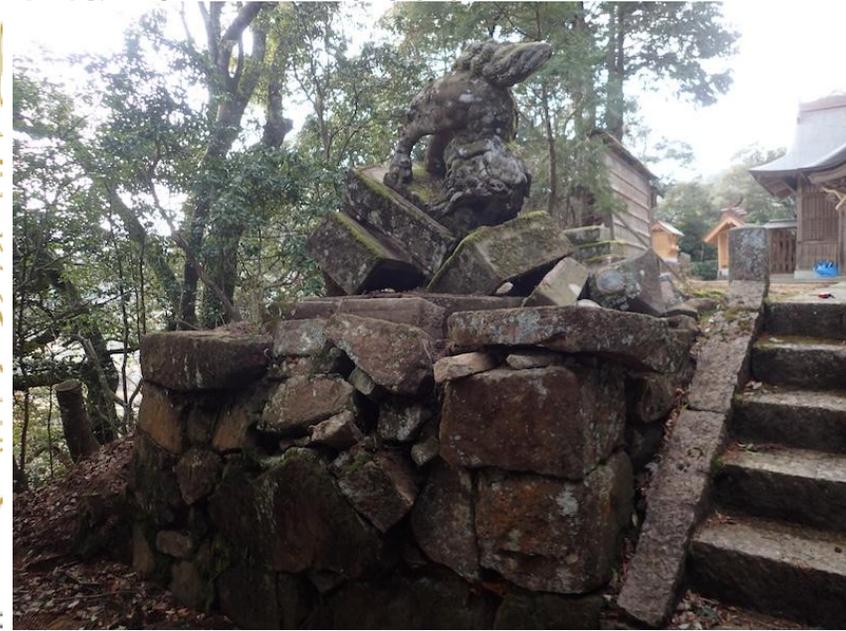
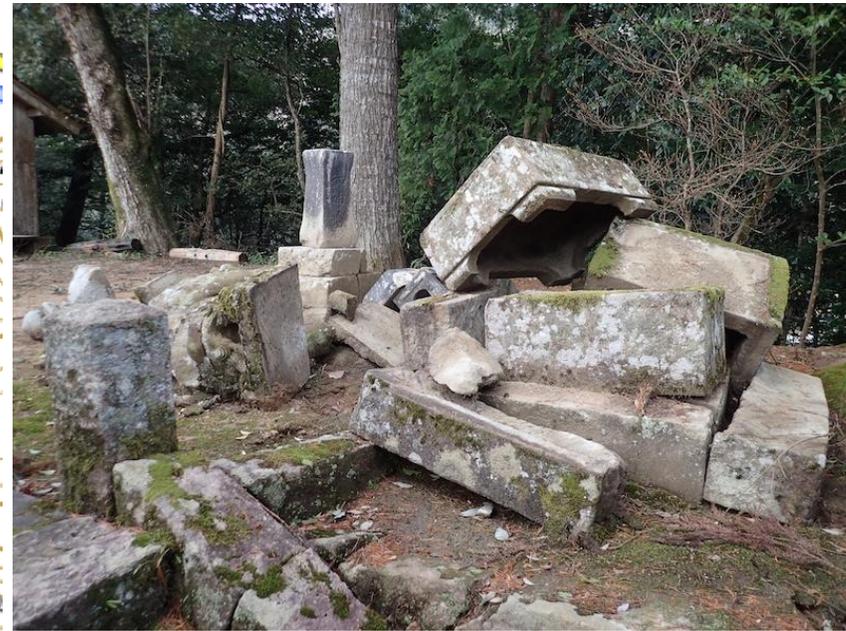
山狭(やまさ)神社

狛犬・燈籠の倒壊

崖上の高台にあり，社殿部を切盛整地した際の盛り側？に亀裂が見られる

本殿や門には大きな被害は無く，短周期の地震動が影響したか？

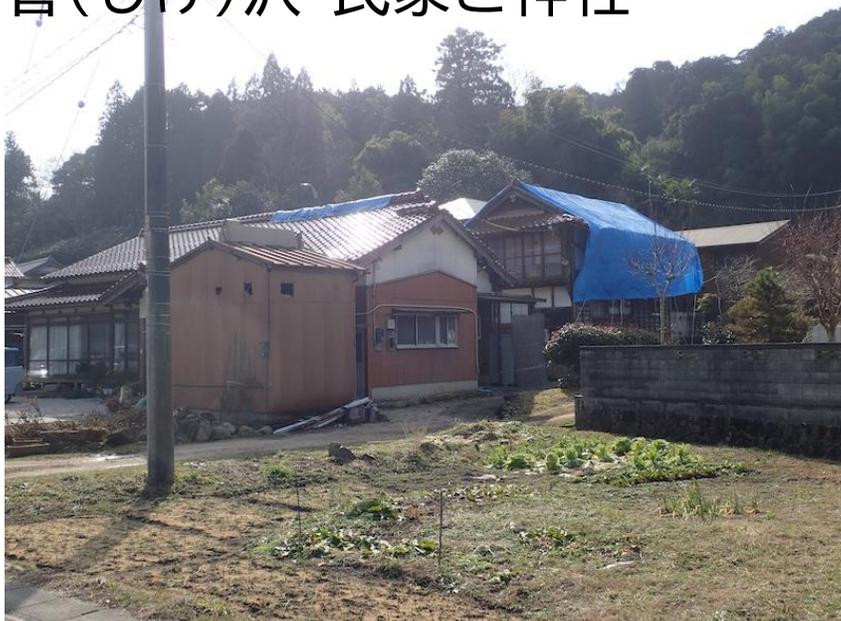
菅(しげ)沢 民家と神社

棟瓦の被害

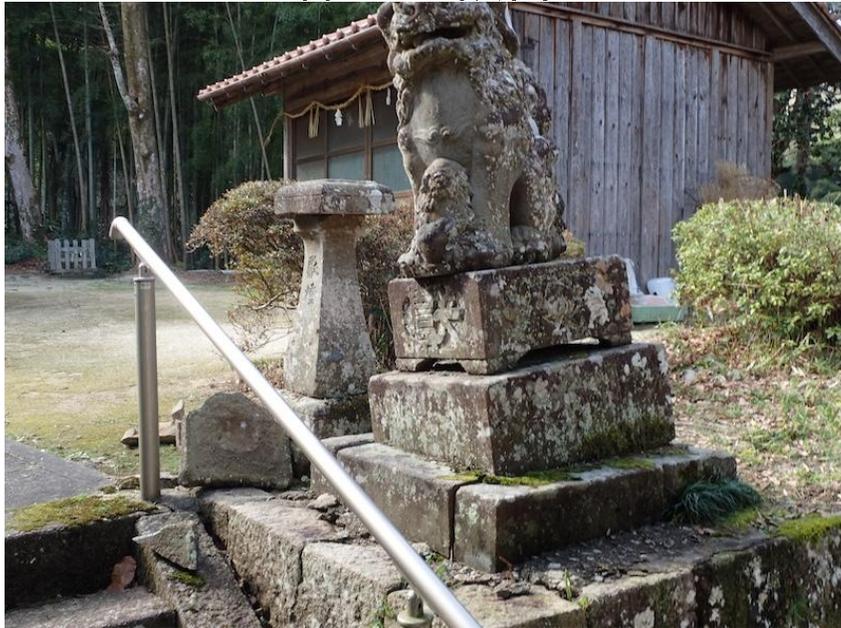
燈籠の倒壊と狛犬傾動

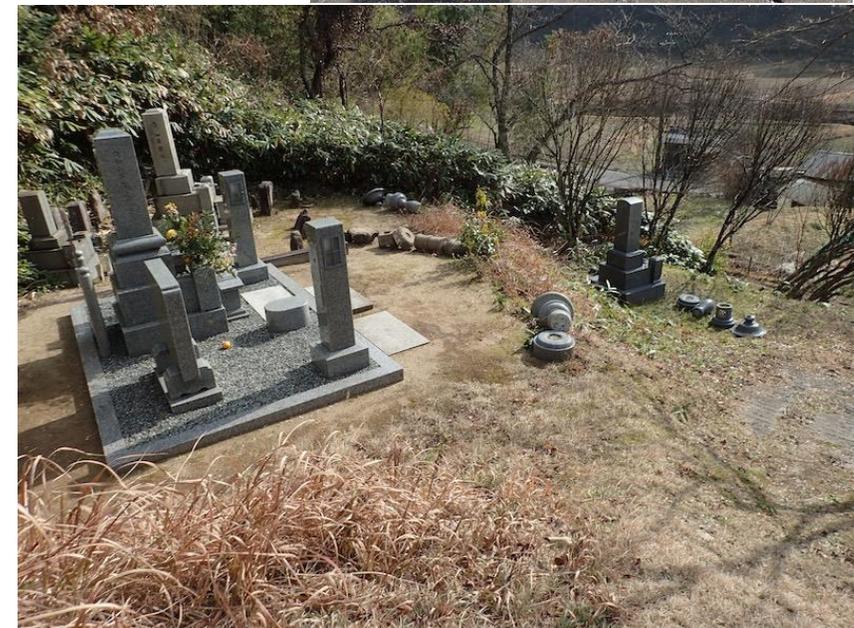
裏の墓地での灯籠倒壊と墓石の回転

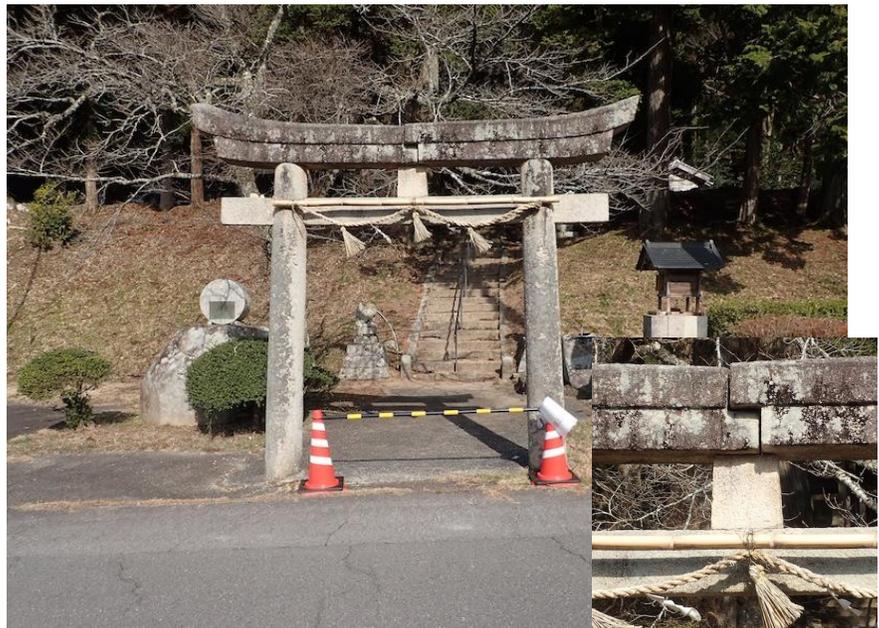
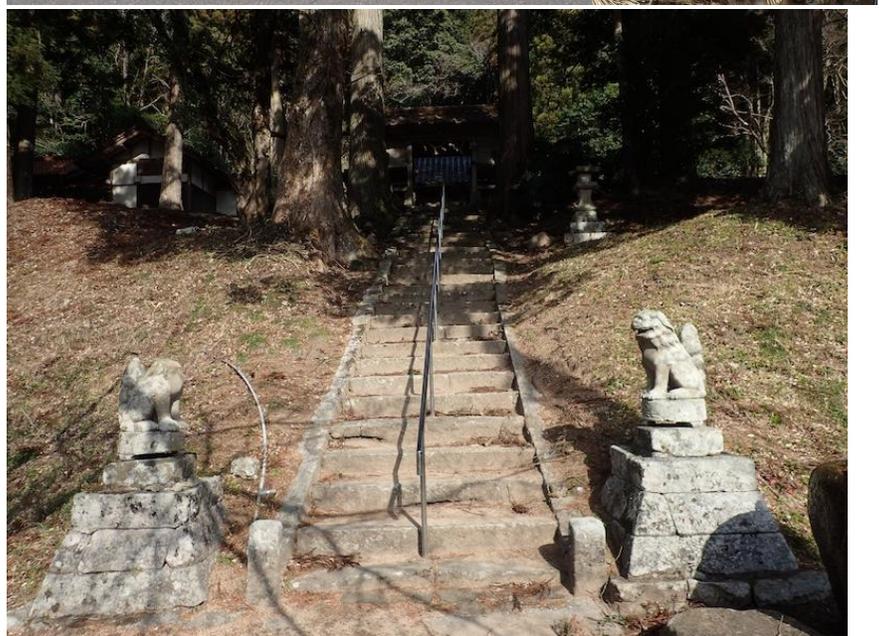
宇波(うなみ)神社

鳥居と狛犬の被害

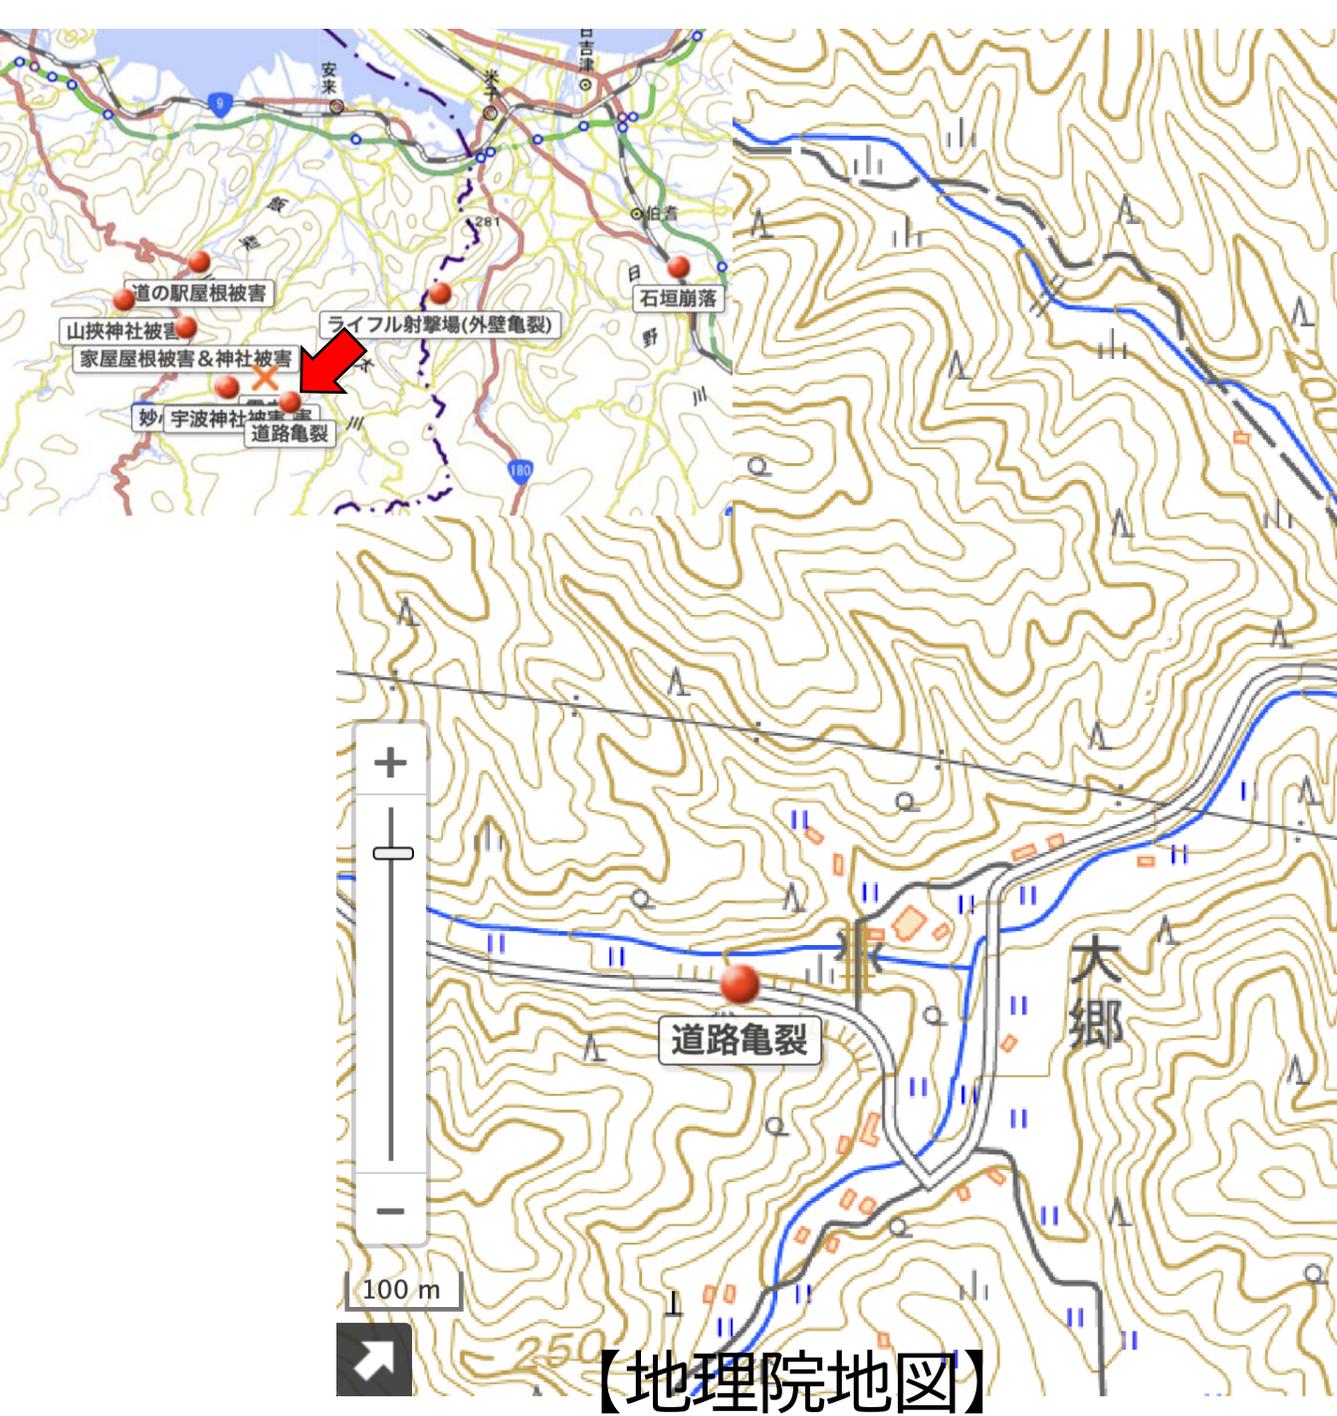
大郷公民館西

道路の亀裂

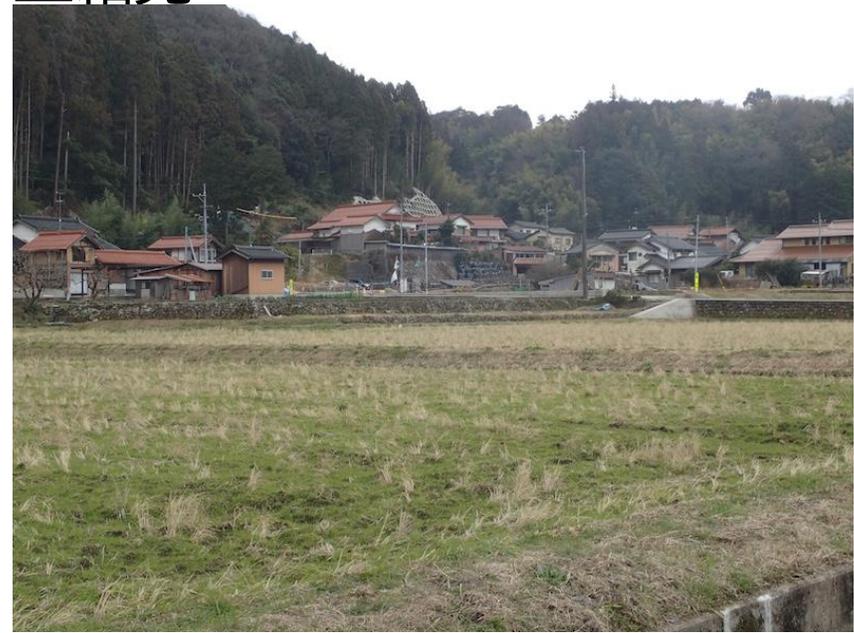
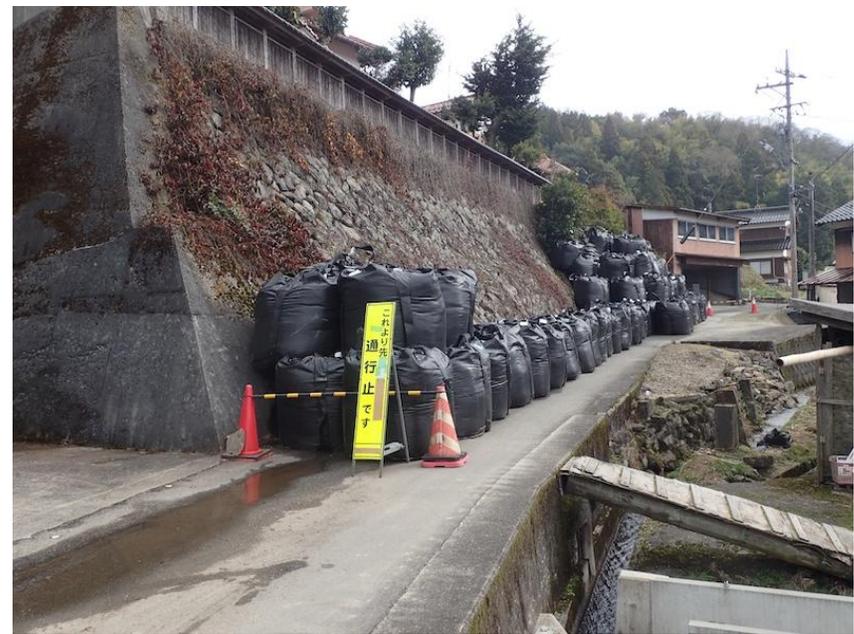
上細見

石垣の崩落とはらみ出し(湧水)

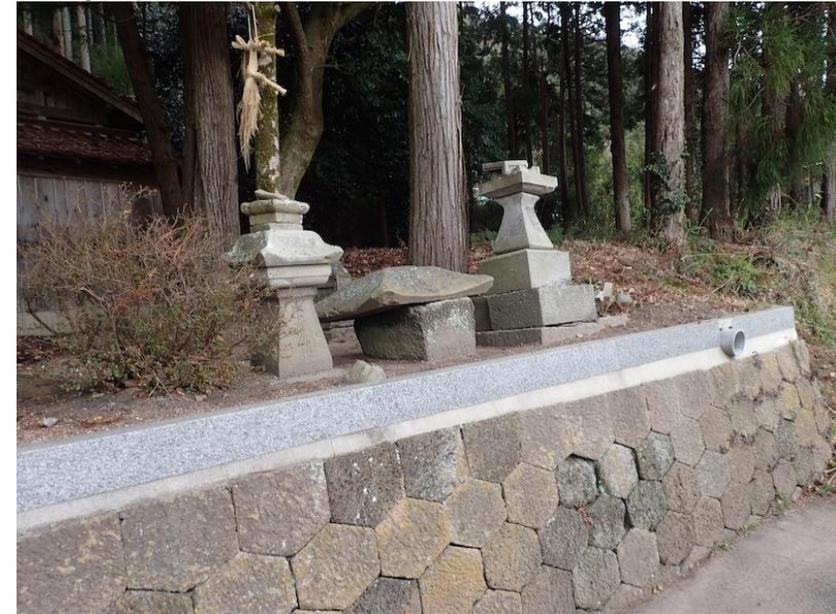
上細見

赤岩神社①の灯籠被害

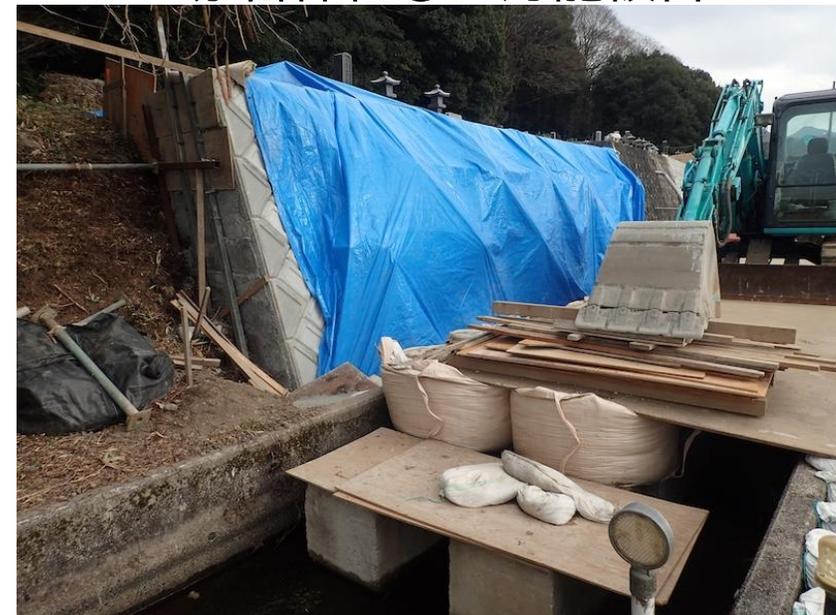
墓地②(被害無し)の擁壁被害?
