# メキシコシティにおける構造物被害報告

東京大学 京川 裕之

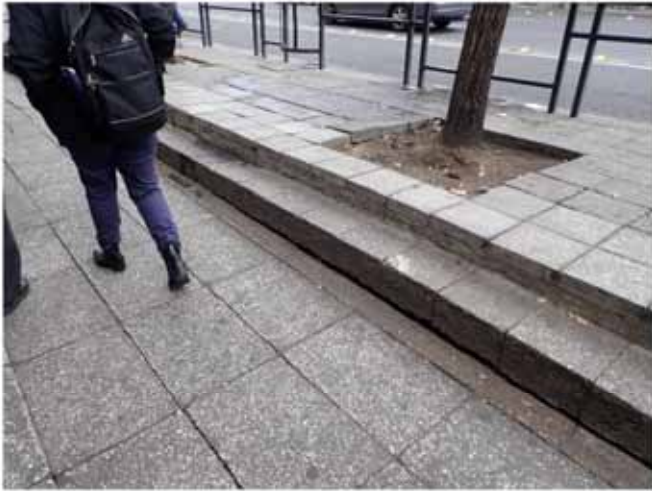
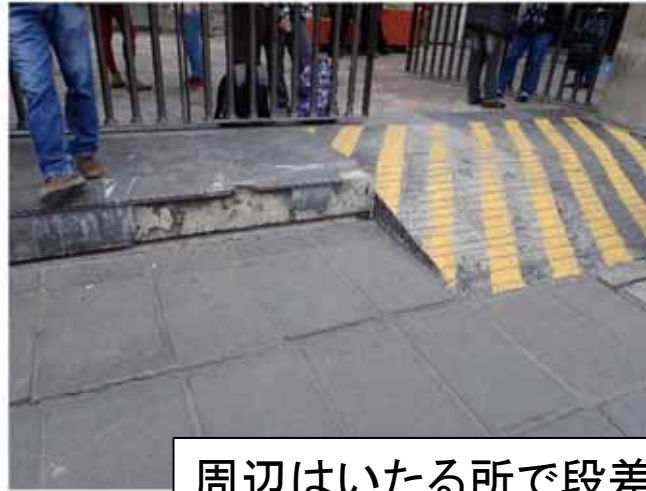
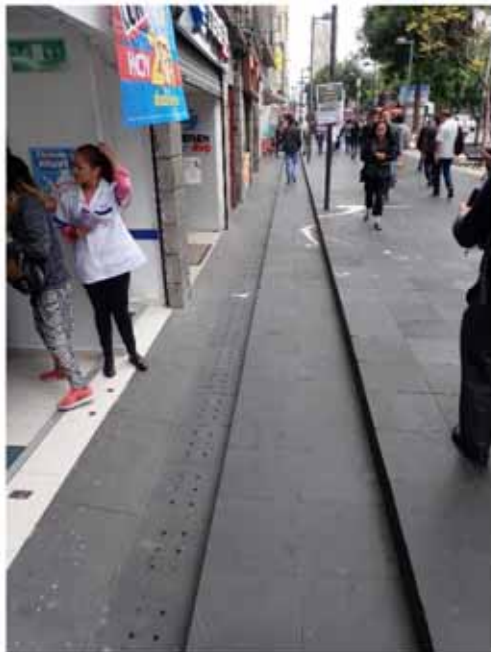
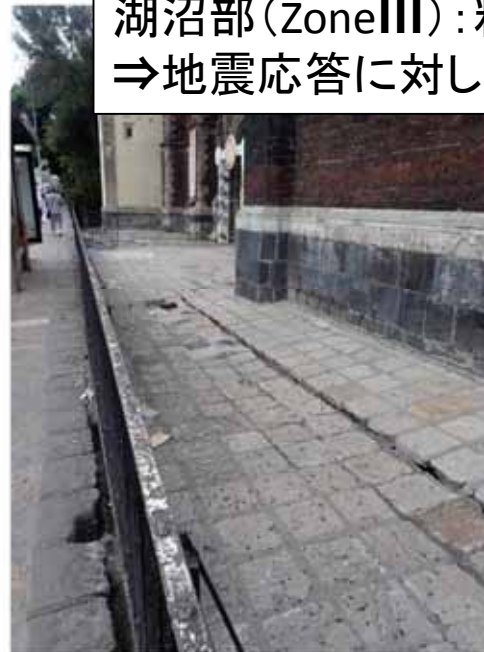
周辺はいたる所で段差や隙間が確認できた.  
湖沼部 (Zone III) : 粘土地盤の圧密沈下  
⇒ 地震応答に対しても影響 (地震波増幅)

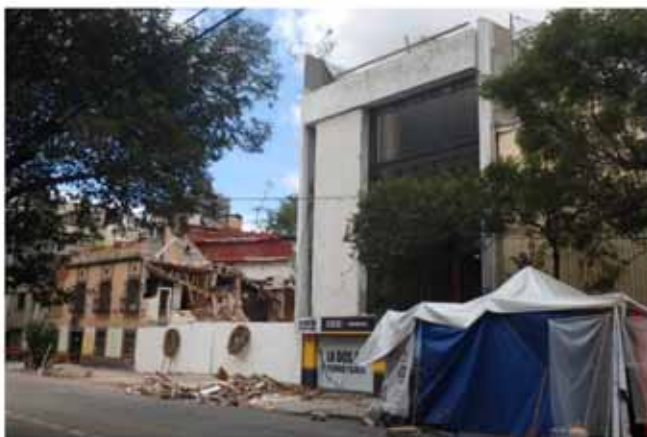
October, 2017

Building: 4階, Damage: D5(完全に崩壊)

Zone: II, Comment: 周辺立ち入り禁止のため詳細は確認できず

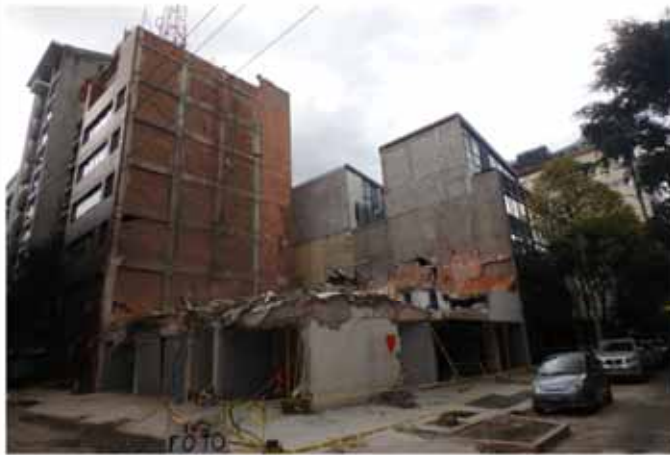
October, 2017

Building: 9階, Damage: D5(完全崩壊)

Zone: II, Comment: RC構造＋組積壁, 角地に立地, 周辺地盤と段差無→直接基礎?

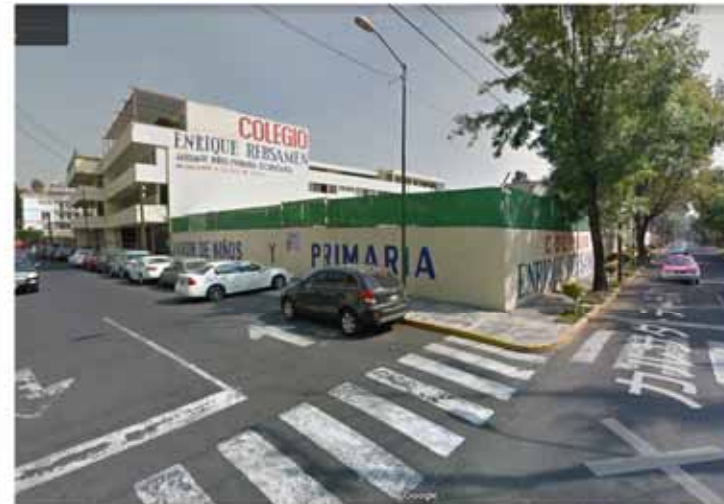
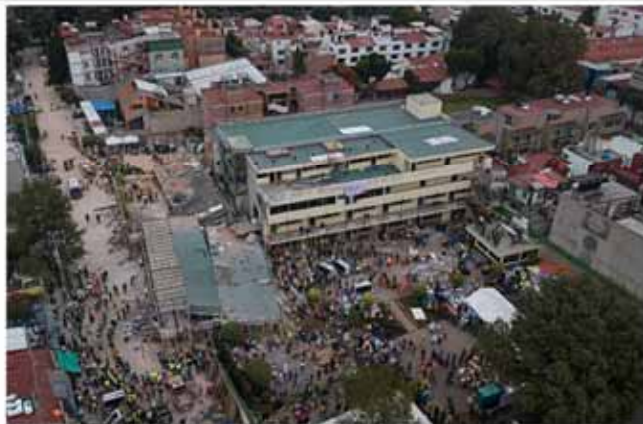
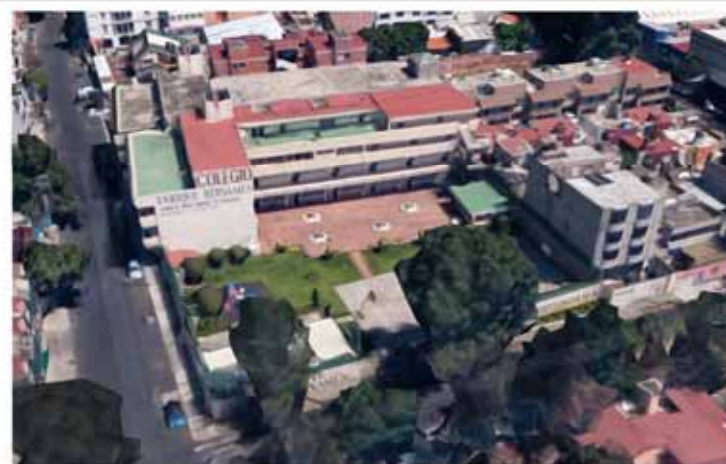
Building: The Enrique Rebsamen School, Damage: D5 (完全崩壊)  
Zone: III, Comment: 崩壊した小学校, 周辺区画が立ち入り禁止

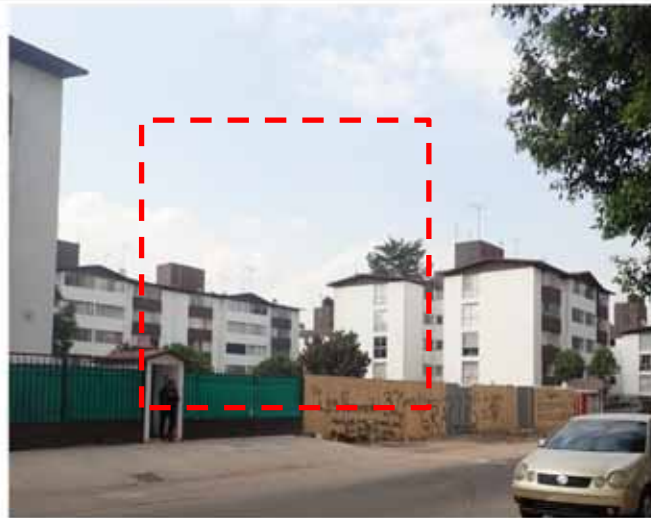
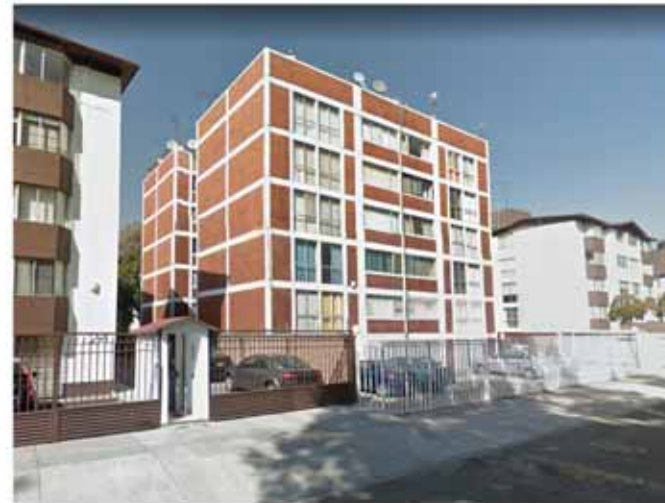
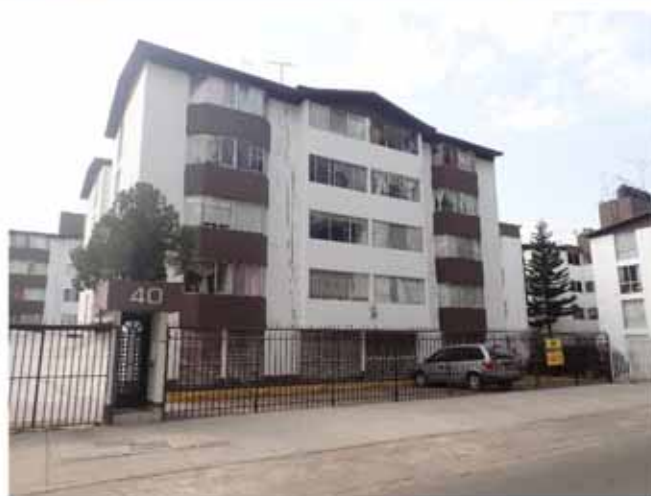
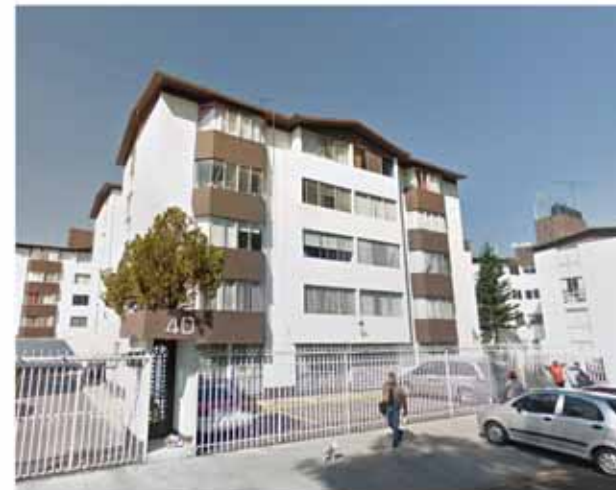
October, 2017

Building: 6階, Damage: D5(完全崩壊)

Zone: III, Comment: RC+組積壁構造, 隣接する5階建住宅には目立った被害なし

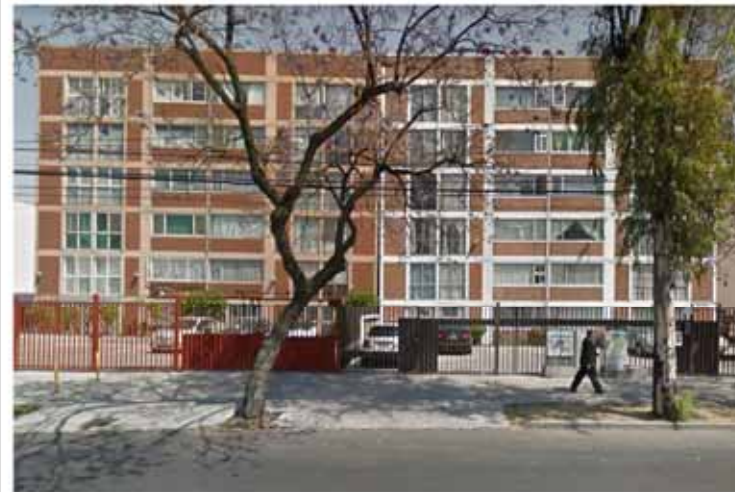
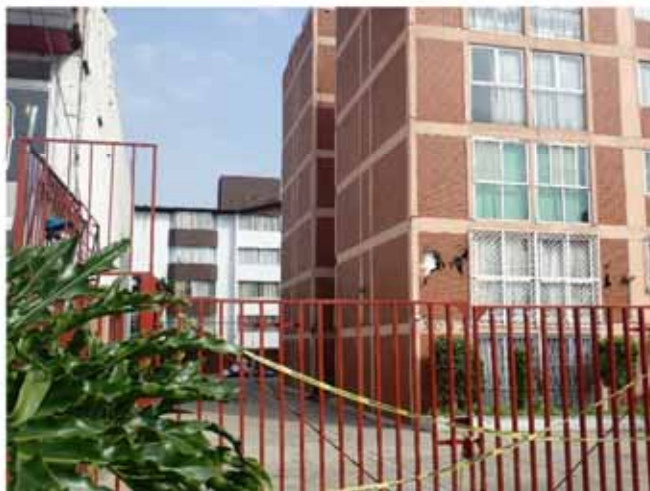
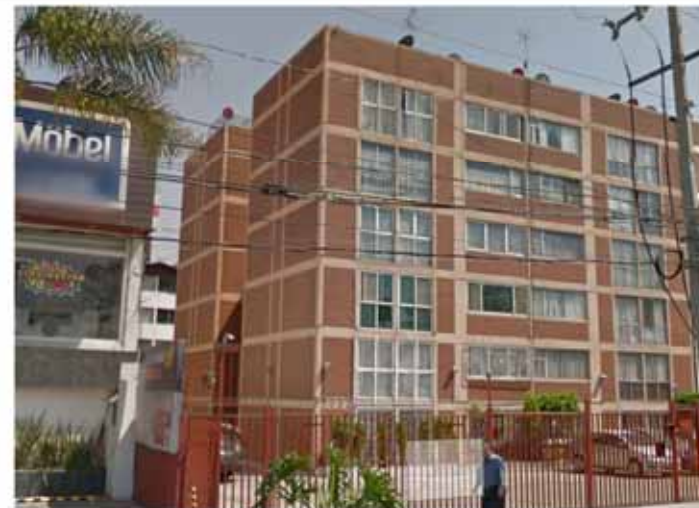
Building: 6階, Damage: D2(組積壁一部損壊)

Zone: III, Comment: RC+組積壁構造, 隣色合いから左側棟(損傷あり)が古い?

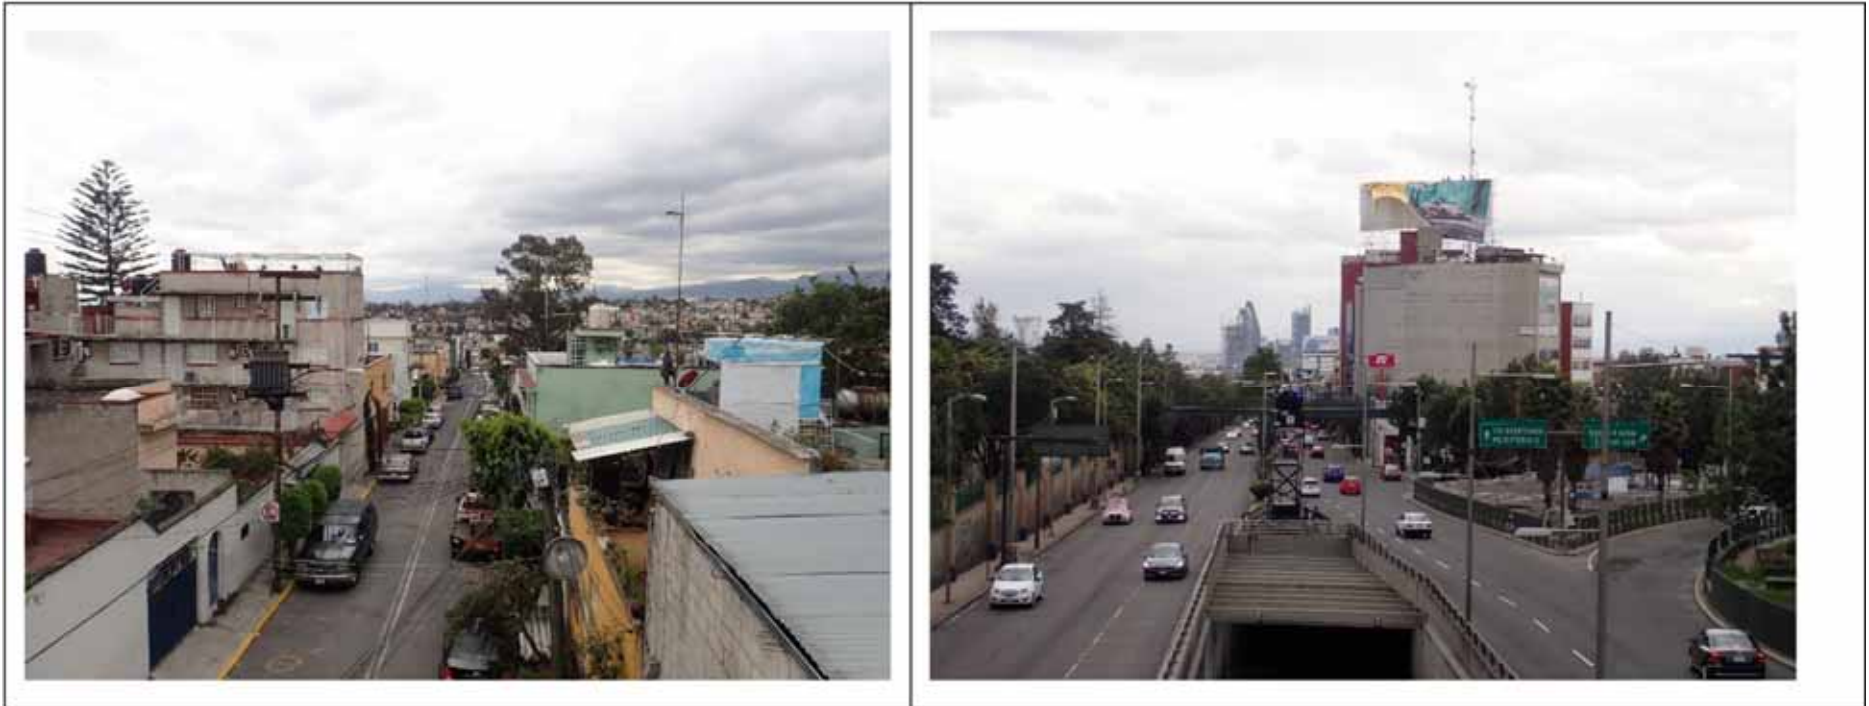
# Hill Area

Hill Area: 被害なし.
