液状化発生範囲及びその影響

土木学会調査団

地盤工学会調査団

東京大学生産技術研究所

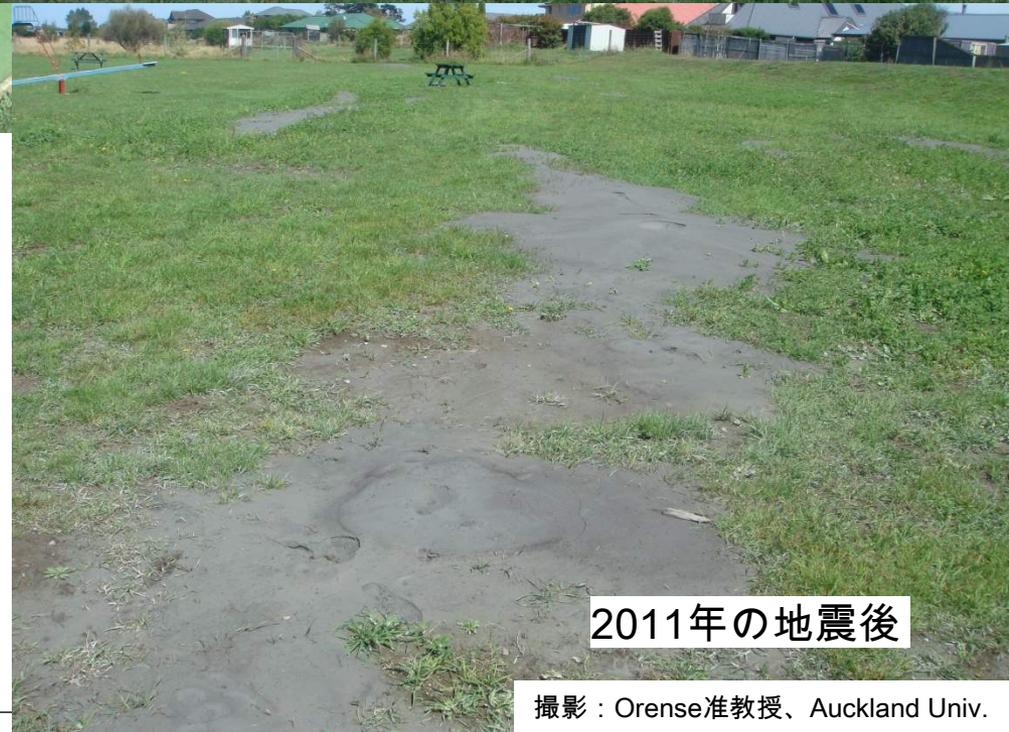
Kaiapoi 南部

川の南側にある公園
2010年は噴砂が生じた

2011年の地震後、昨年生じたク
ラックに噴砂を確認（再液状化）
前回よりも規模はかなり小さい

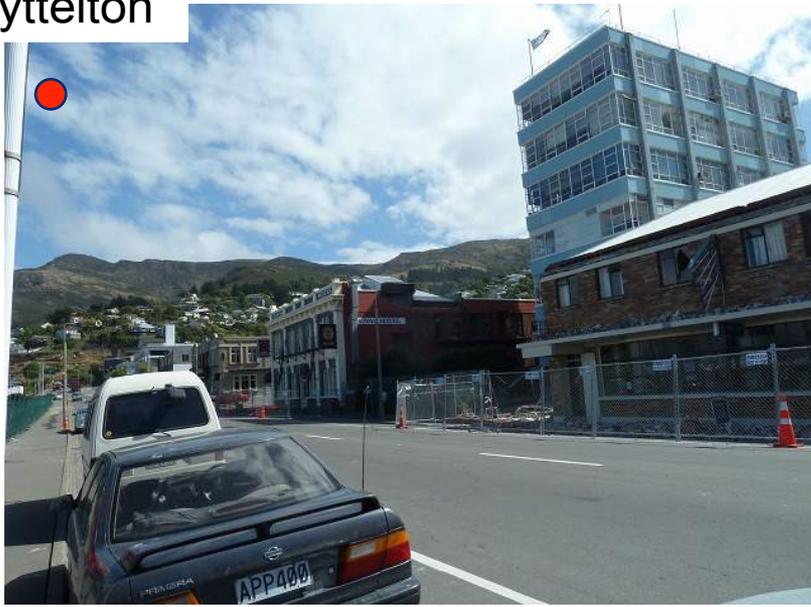
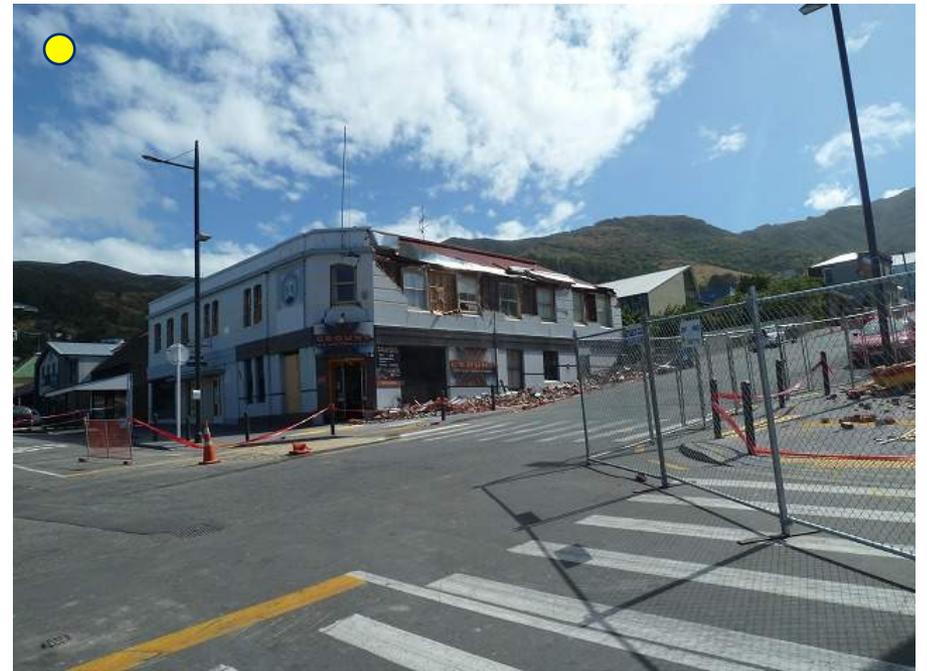
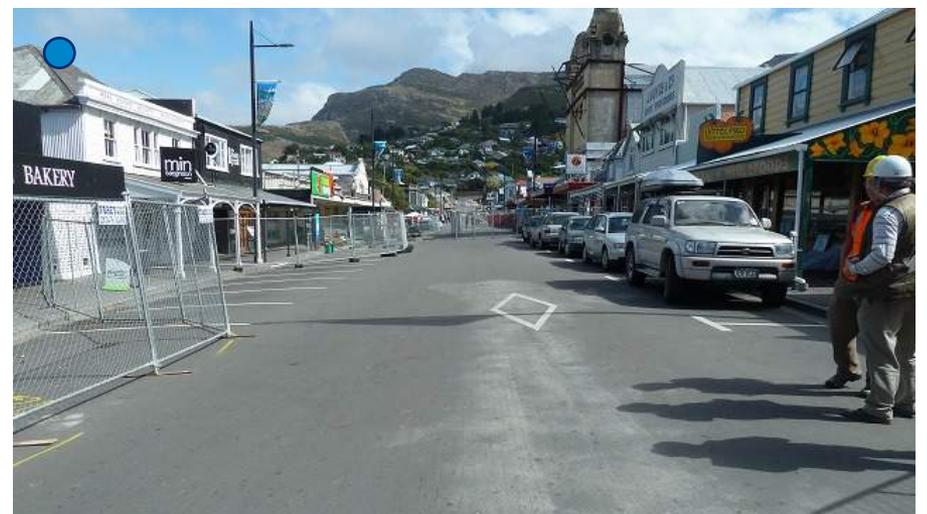
Lyttelton

Lyttelton市街地：台地の斜面上に街がひろがる。液状化の痕跡は無い。主にレンガ造建造物の被害が目立つ

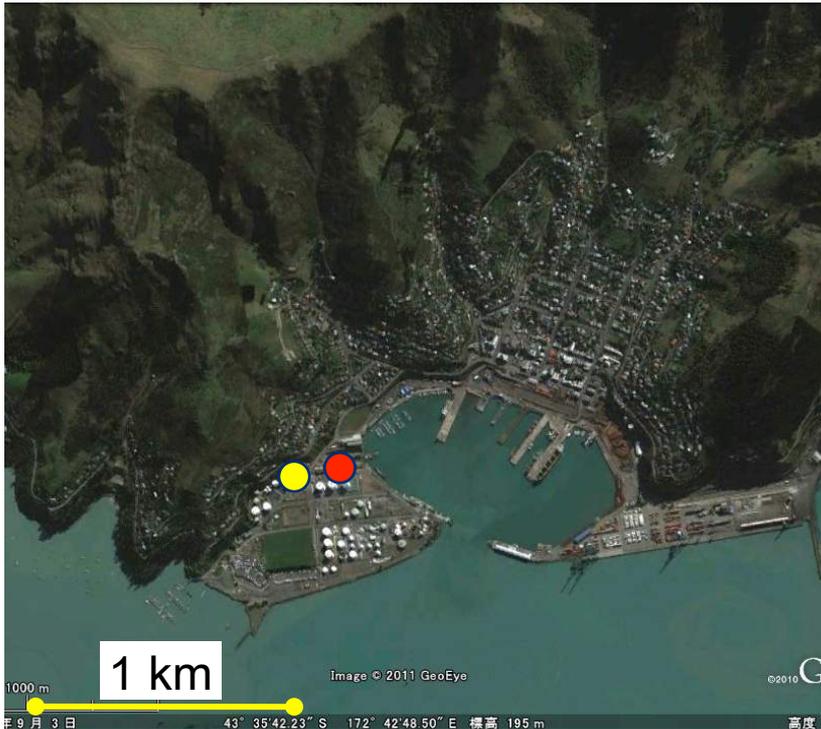
Lyttelton

LPGタンクヤード：
タンク周辺部において噴砂痕を確認

スロッシングが発生した可能性も考えられるが、ヤード内の被害は軽微であった

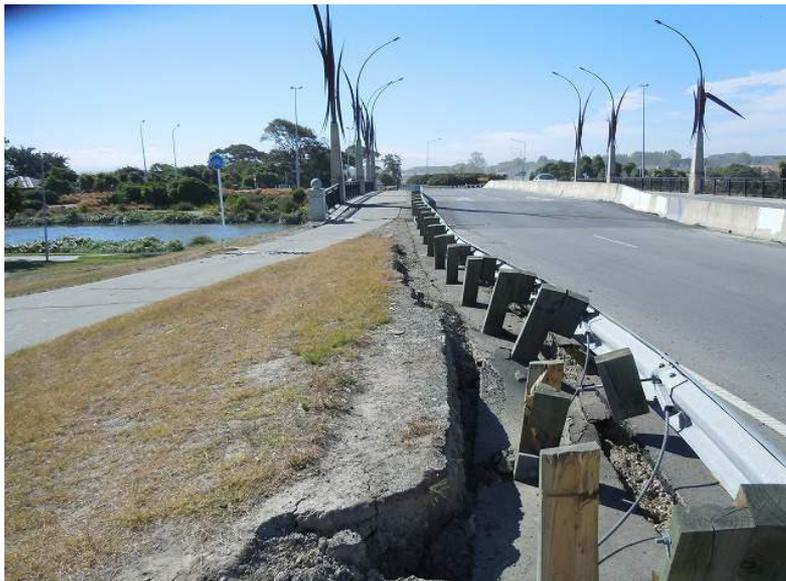
Avondale周辺

ANZAC橋（橋長50m）の被害：基礎地盤・背後地盤の液状化による取付け盛土の沈下、橋台の沈下・変状

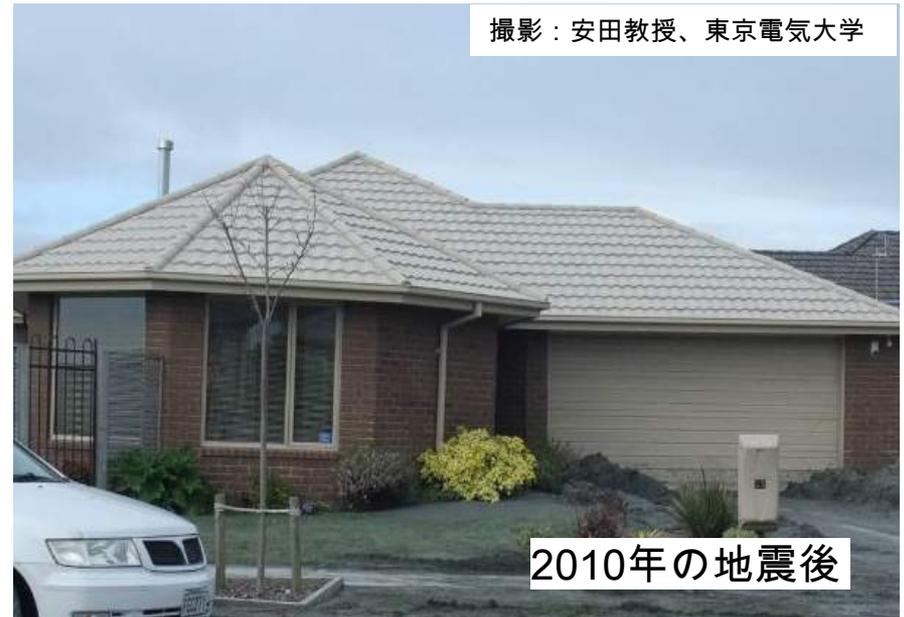
Bexley周辺

噴砂量の比較：

Bexleyは**2010年9月の地震でも**、大量の噴砂が発生し、多大な被害が生じた。

今回の地震による噴砂量は、**昨年よりも圧倒的に多い**。窓には**赤紙**
2010年地震後のSWS試験では、**GL-9m**まで軟弱な砂-シルトが連続

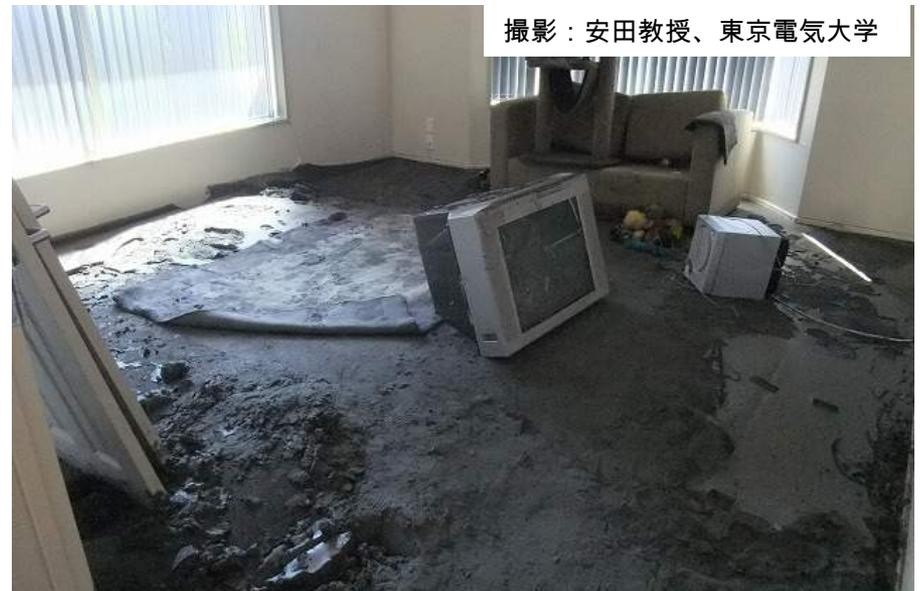
Bexley周辺

家屋内の様子：
噴砂と泥水が家屋内にもひろがる

床に生じた亀裂から入ってきた
(住民談)

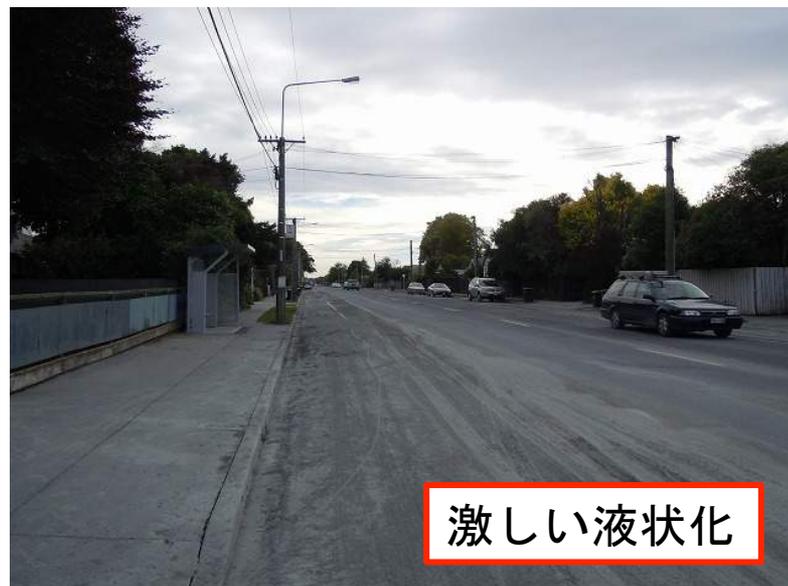
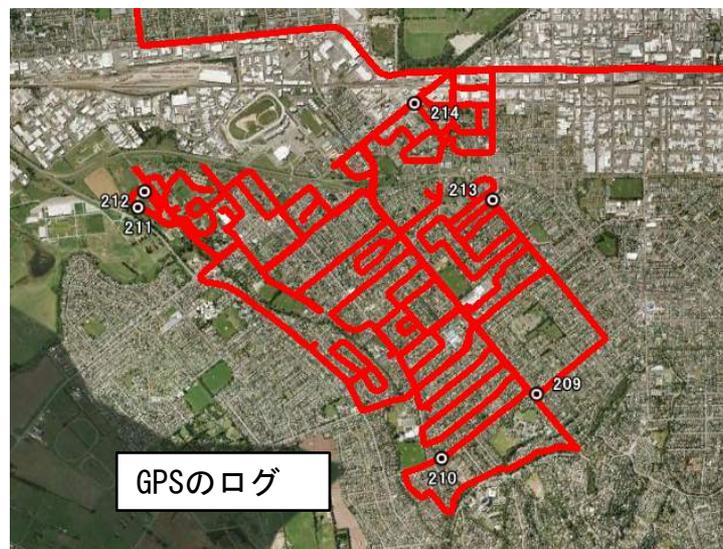
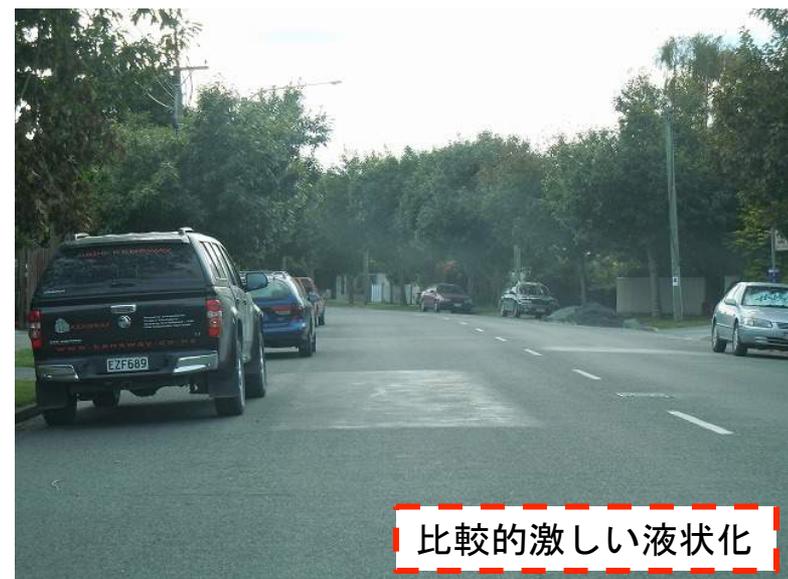
市街地南部

液状化発生マップの作成：

全ての道路を確認

- ・ **激しい液状化**：道路が完全に噴砂で覆われている。路面に変状がある。
- ・ **比較的激しい液状化**：道路の一部が噴砂で覆われている
- ・ **液状化の痕跡無し**

液状化は地盤構造の影響を受けるが外観上は解り難い。
液状化の分布が微地形を浮き彫りにしている

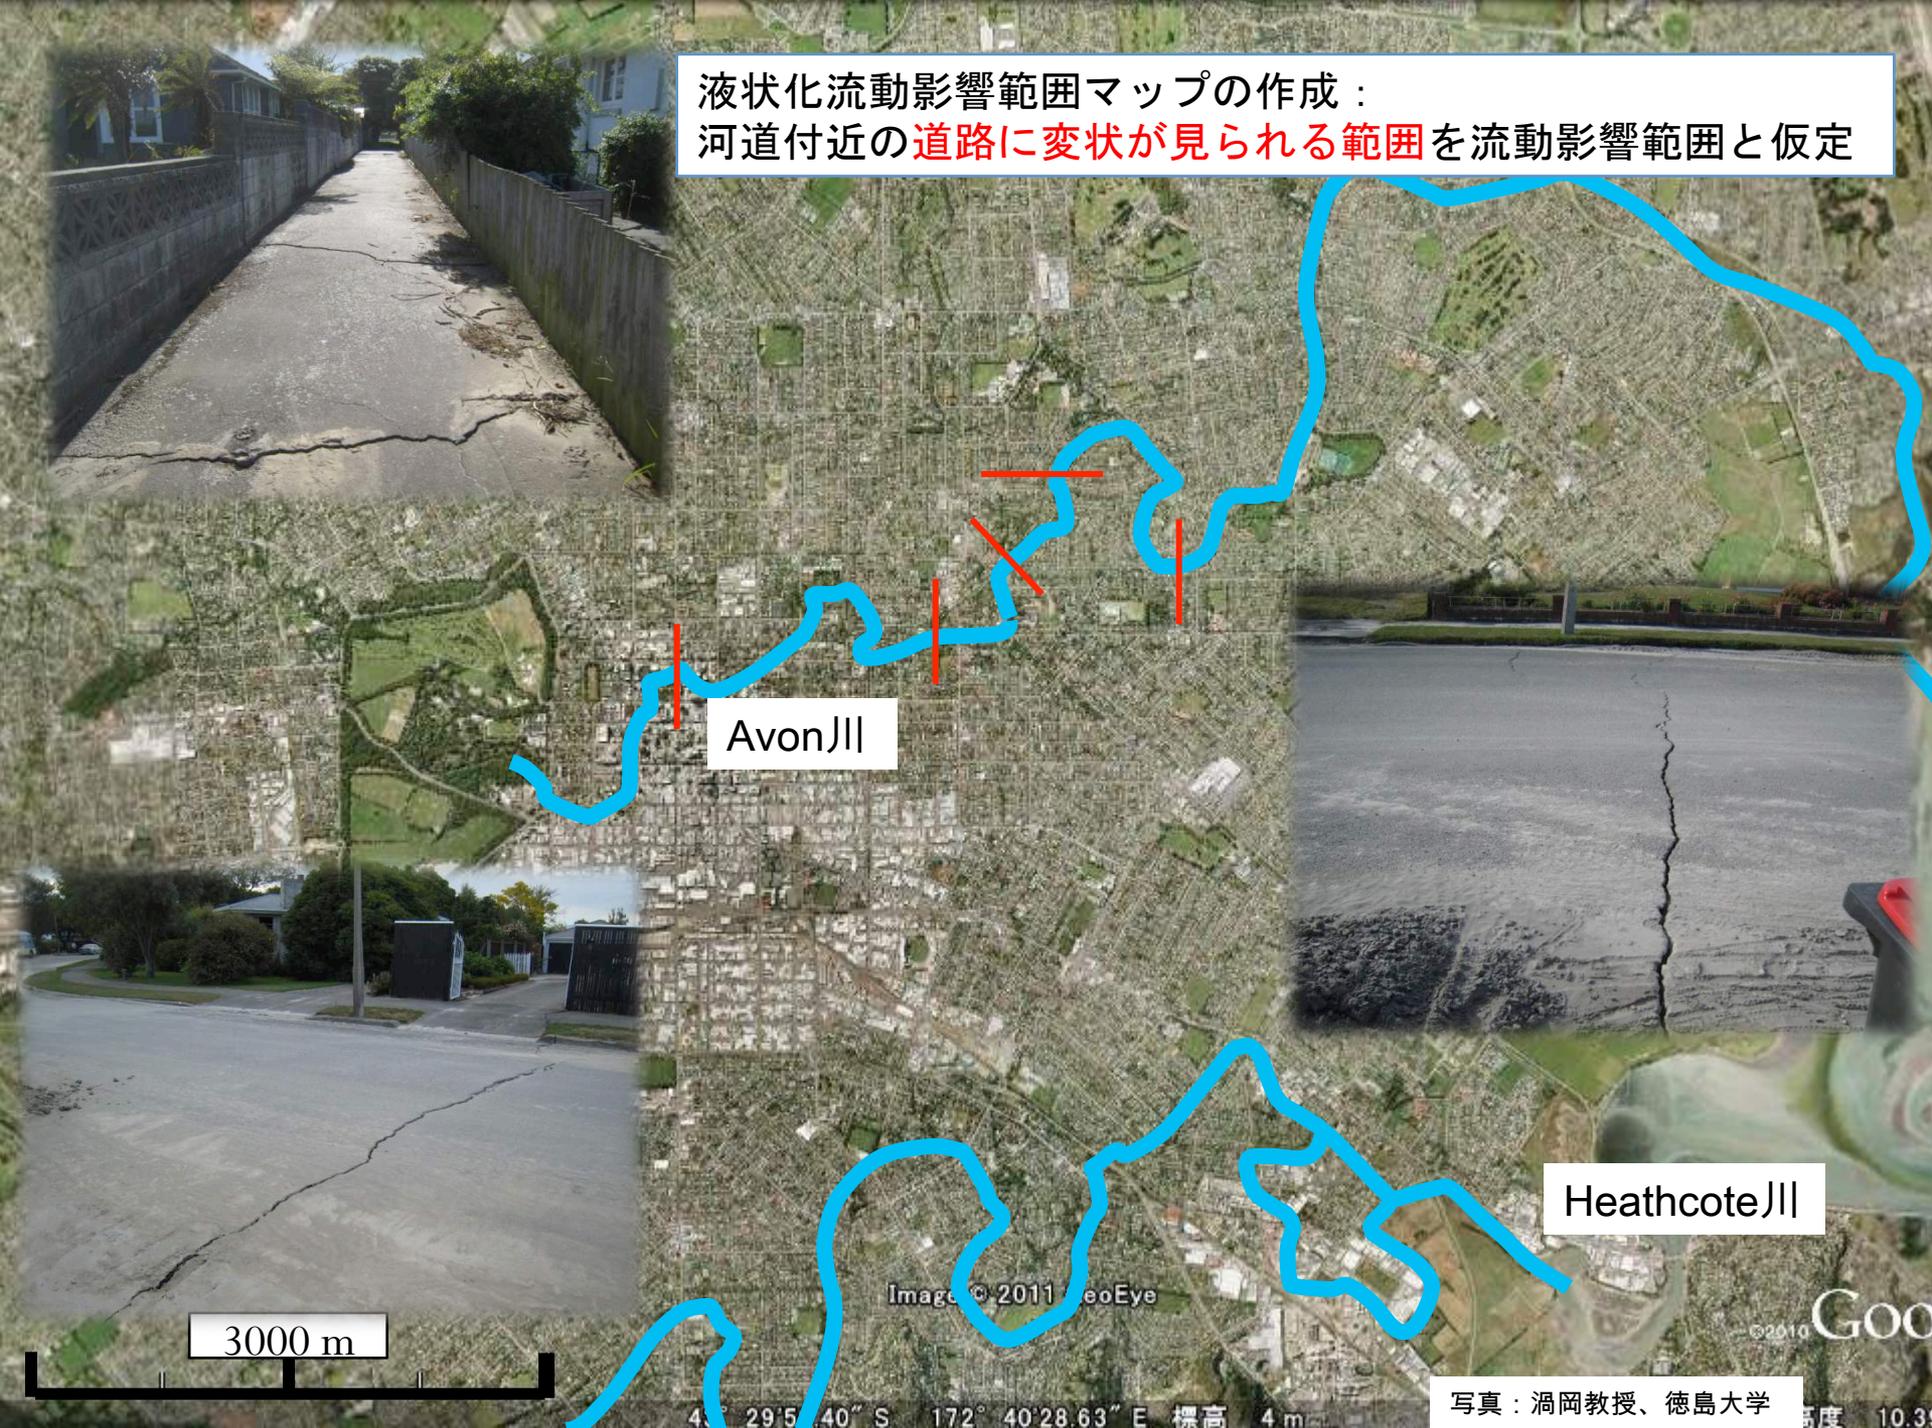
Avon川の液状化流動影響範囲マップ (2011年2月Christchurch地震)

最大で河道から**200m程度**の範囲まで流動の影響を受けた

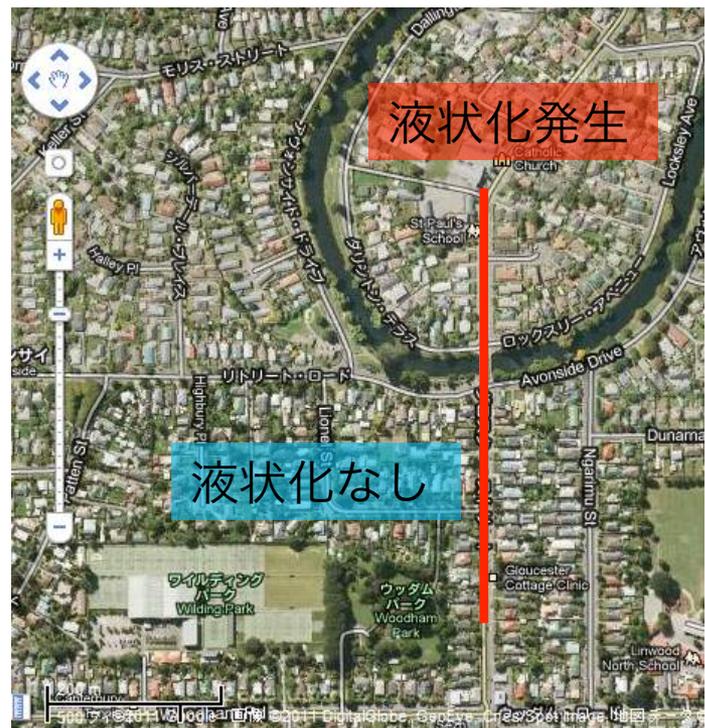
河道横断方向の沈下

Gayhurst 通り沿いの沈下：蛇行内側・外側斜面の沈下の傾向が異なる。

DEMは地形図から作成されたもの。詳細な地形を反映していない可能性あり。目安程度
