2011年2月22日ニュージーランド地震被害  
土木学会・地盤工学会合同報告会(2011年3月11日)

# 橋梁の被害

高橋良和(京都大学防災研究所)  
西田秀明(土木研究所)

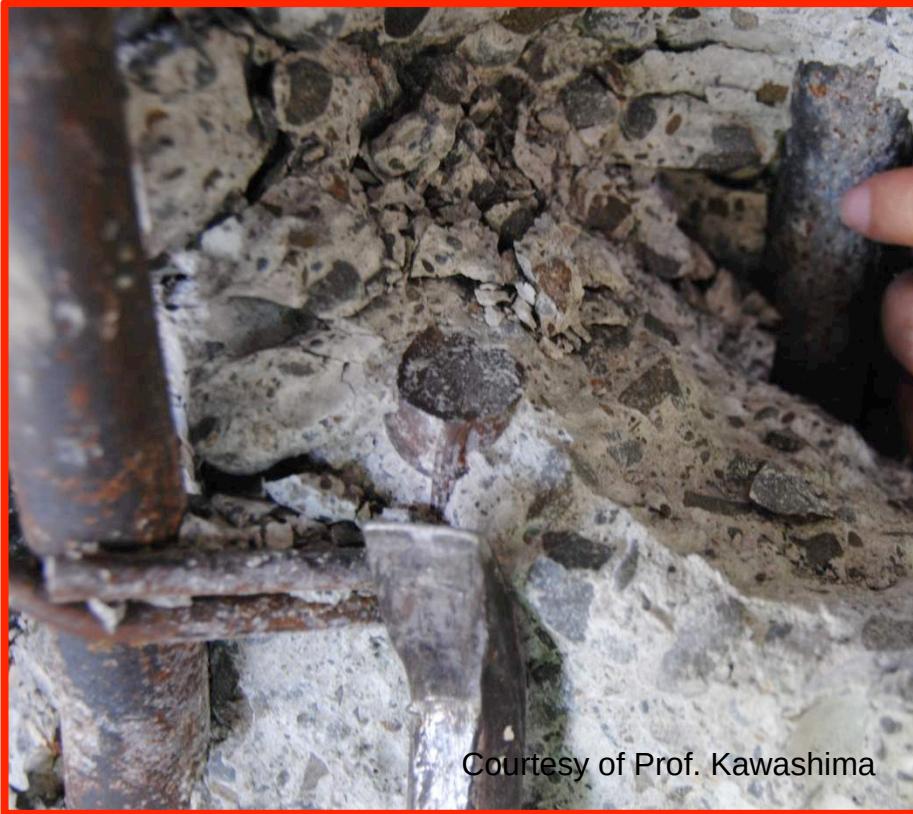
青線: 空隙  
赤線: 補強鉄筋

補強鉄筋の端部が損傷部で確認
