# 令和6年能登半島地震 新潟県内の地震被害調査（速報）

東京大学 生産技術研究所 清田 隆・栗間 淳

長岡技術科学大学

池田隆明・志賀正崇

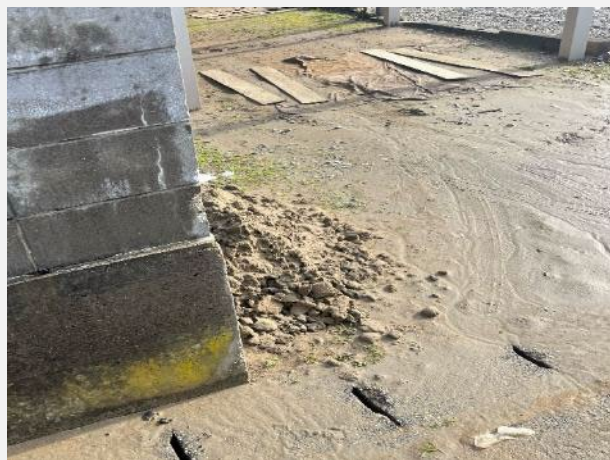
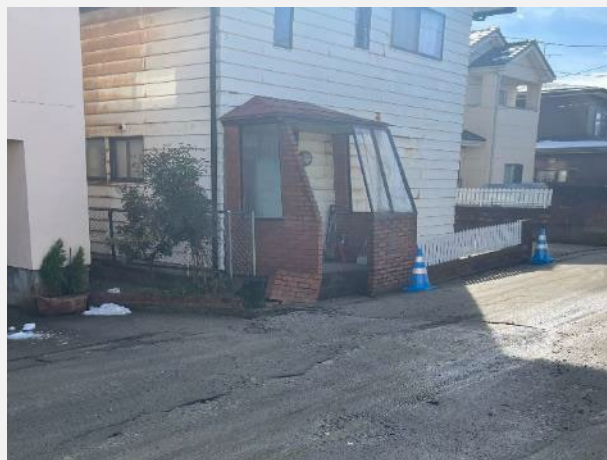
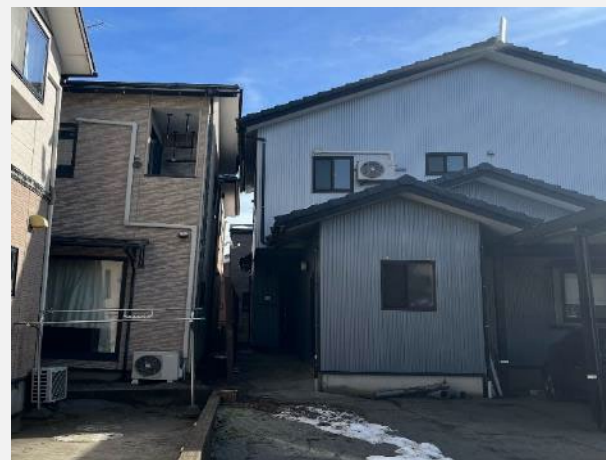
# 新潟市西区鳥原

住宅の沈下・傾斜が多く見られ，屋根同士が接触しているケースも見られた。
