# 令和6年能登半島地震 能登地域の地震被害調査（速報）

東京大学 生産技術研究所 清田 隆・栗間 淳

# 被害調査の概要

令和6年1月17日～21日

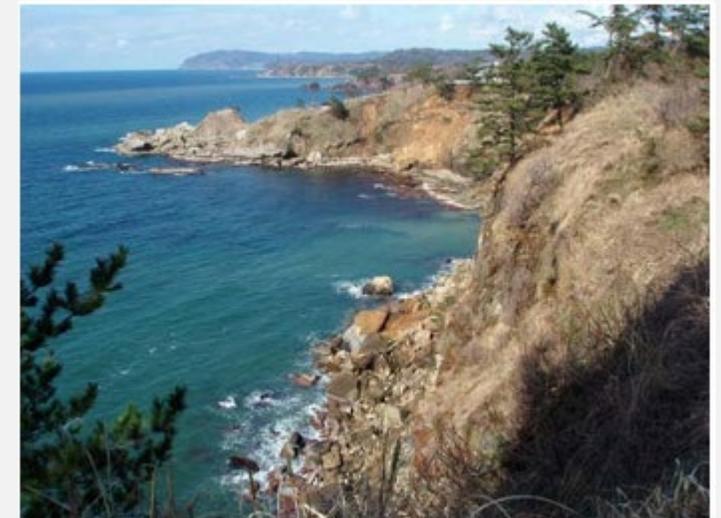
- 県道36号線、国道249号線沿いに段丘崖崩落や落成が確認

2007年地震でも関野鼻周辺で同様の崩壊が見られた(土木学会, 2007)

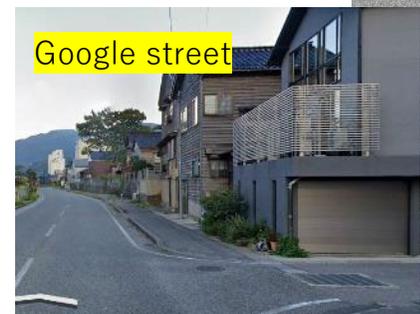
断面1 (奥が高い)  
 流動範囲 : 79m  
 高低差 : 1.9m (凹凸形状)  
 歩道と宅地が若干隆起。道路に大きな変状なし

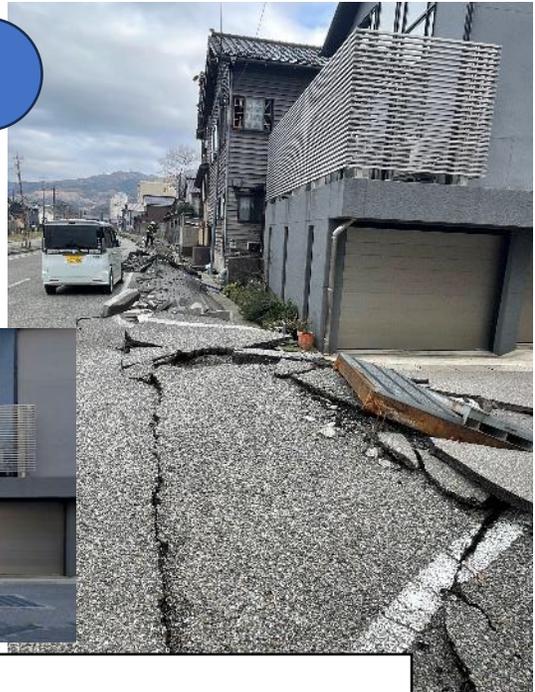
断面2  
 流動範囲 : 68m  
 高低差 : 1.8m (凸形状)  
 歩道と脇道が隆起

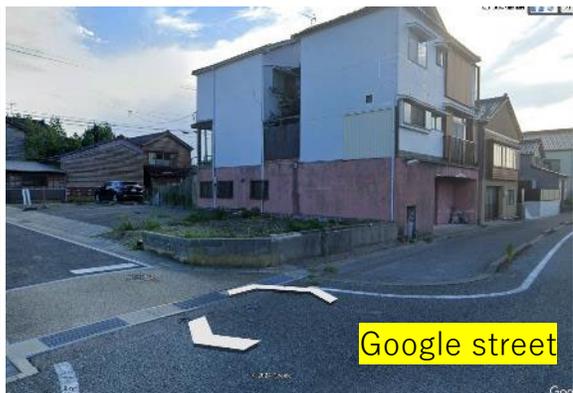
断面3 (左が高い)  
 流動範囲 : 65m  
 高低差 : 1.2m (凸形状)  
 脇道と本道合流部が大きく隆起。家も隆起の影響を受ける

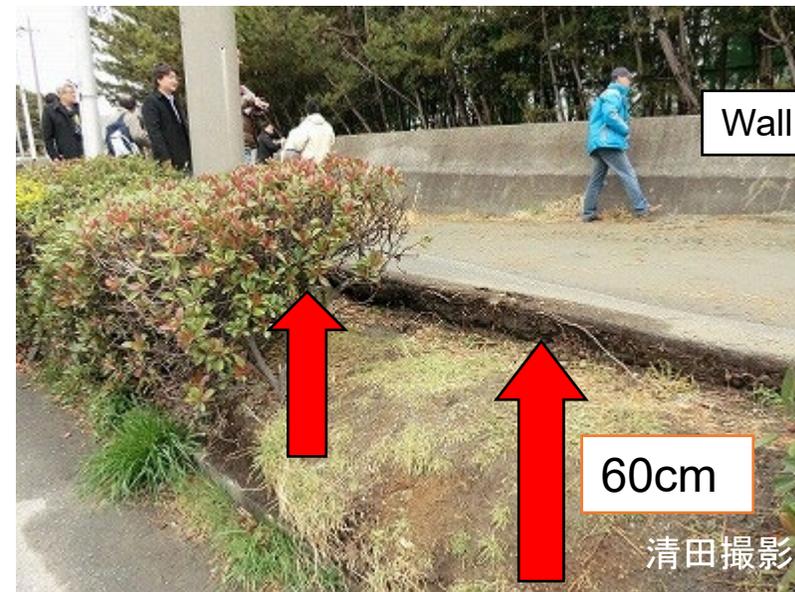
24

東北地方太平洋沖地震で確認された揺動現象に伴う歩道の隆起

最も歩道が隆起している場所の一つ。歩道の隆起は60cm以上にもなり、背後地盤の流動に起因するものと考えられるが、流動の起点は未確認。コンクリート壁の沈下や前面への変位は大きくないため、流動だけではこれほどの隆起は説明できない。コンクリート壁が埋立前の旧堤防である場合、比較的丈夫な基礎を有している可能性があり、東北地方太平洋沖地震後に浦安市で確認された現象と同じメカニズムである可能性がある（剛な構造周辺の液状化地盤の揺動現象）

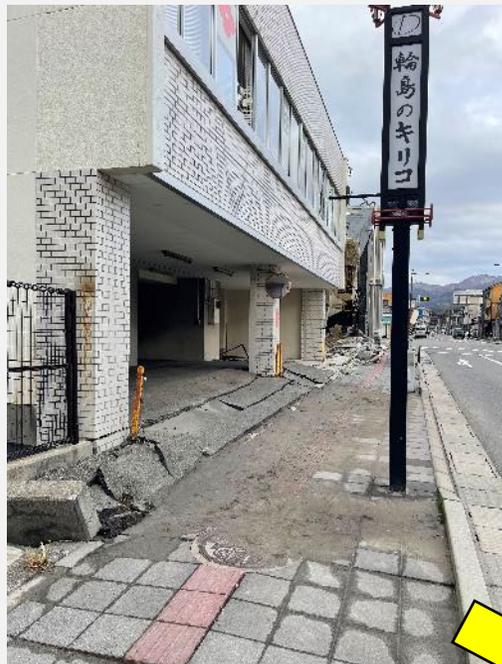
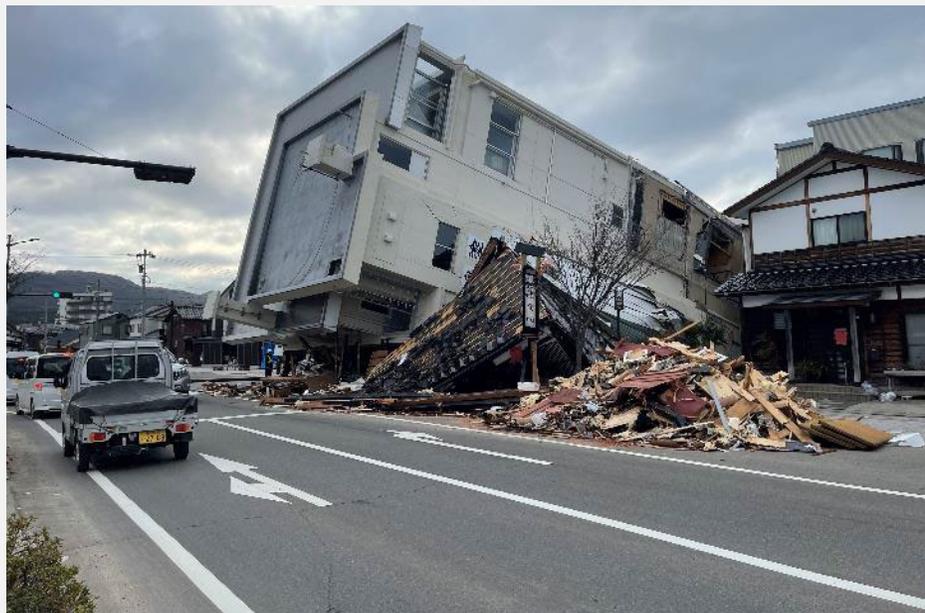
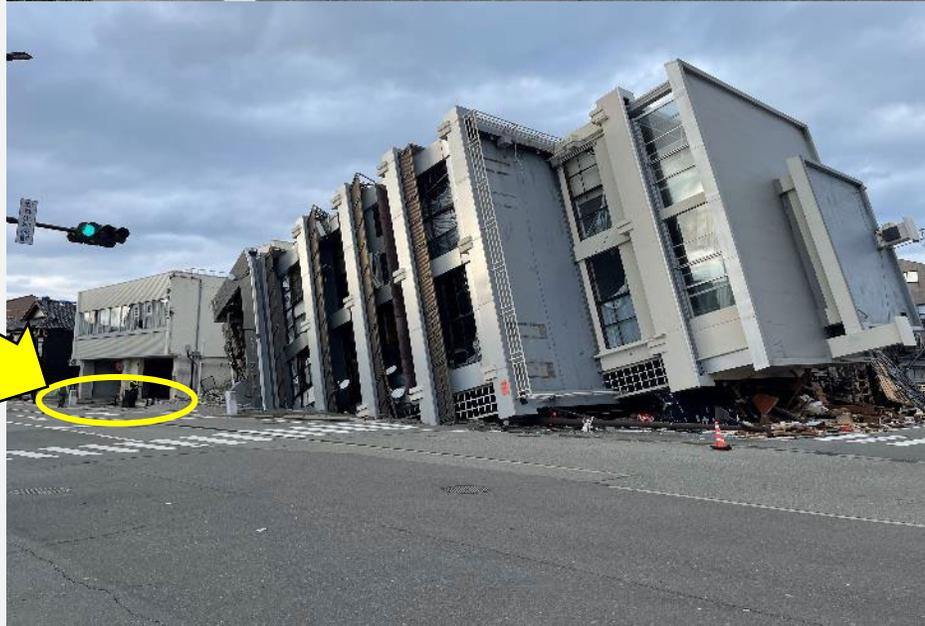
隣の建物前で液状化  
による噴砂を確認

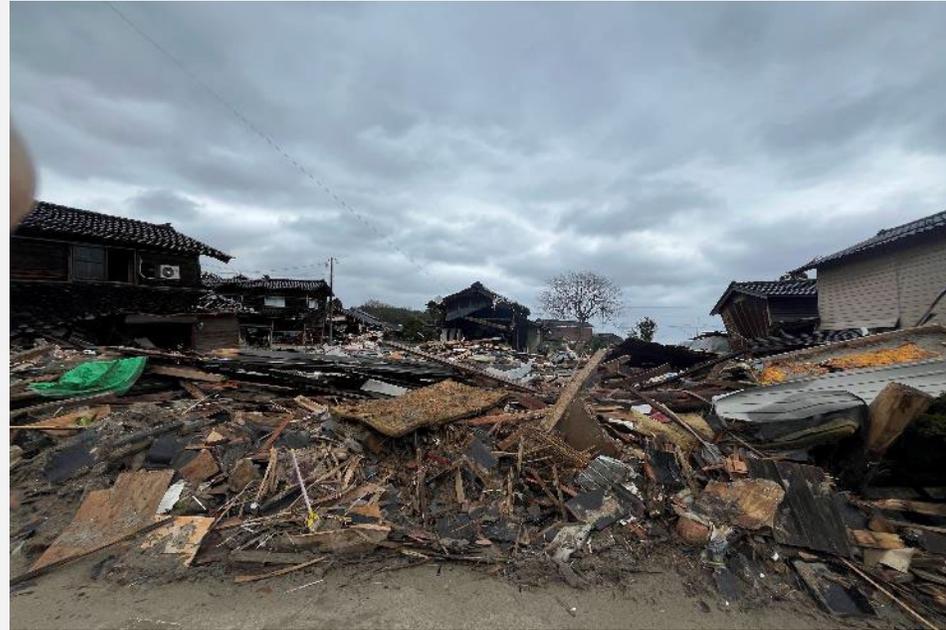
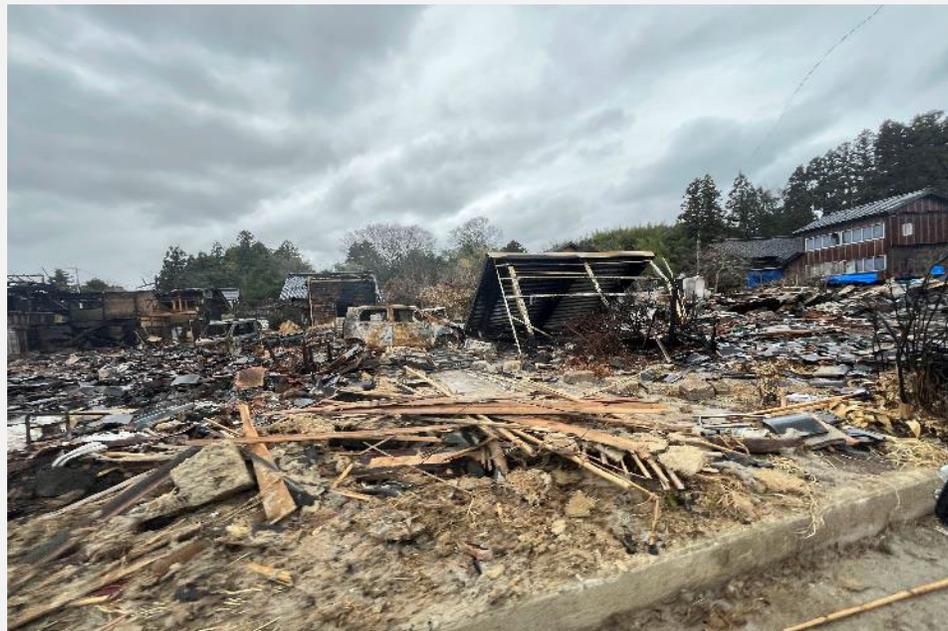
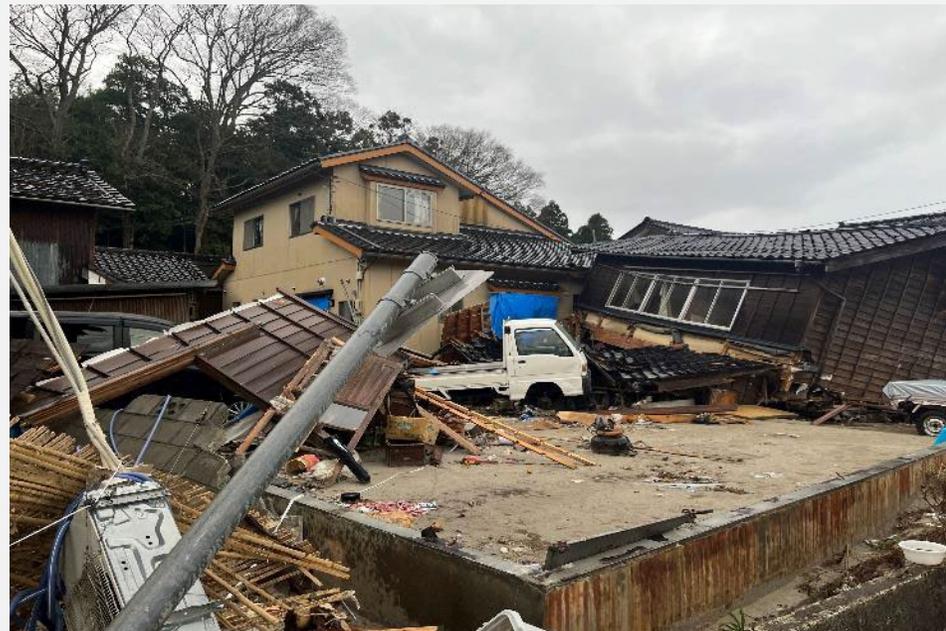
- 津波および火事による広域な被害
- 津波被害は川沿いが甚大

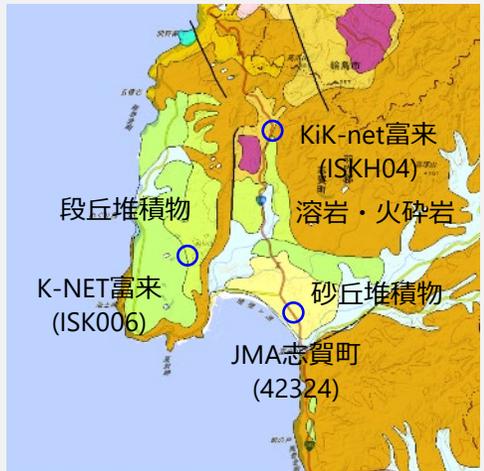
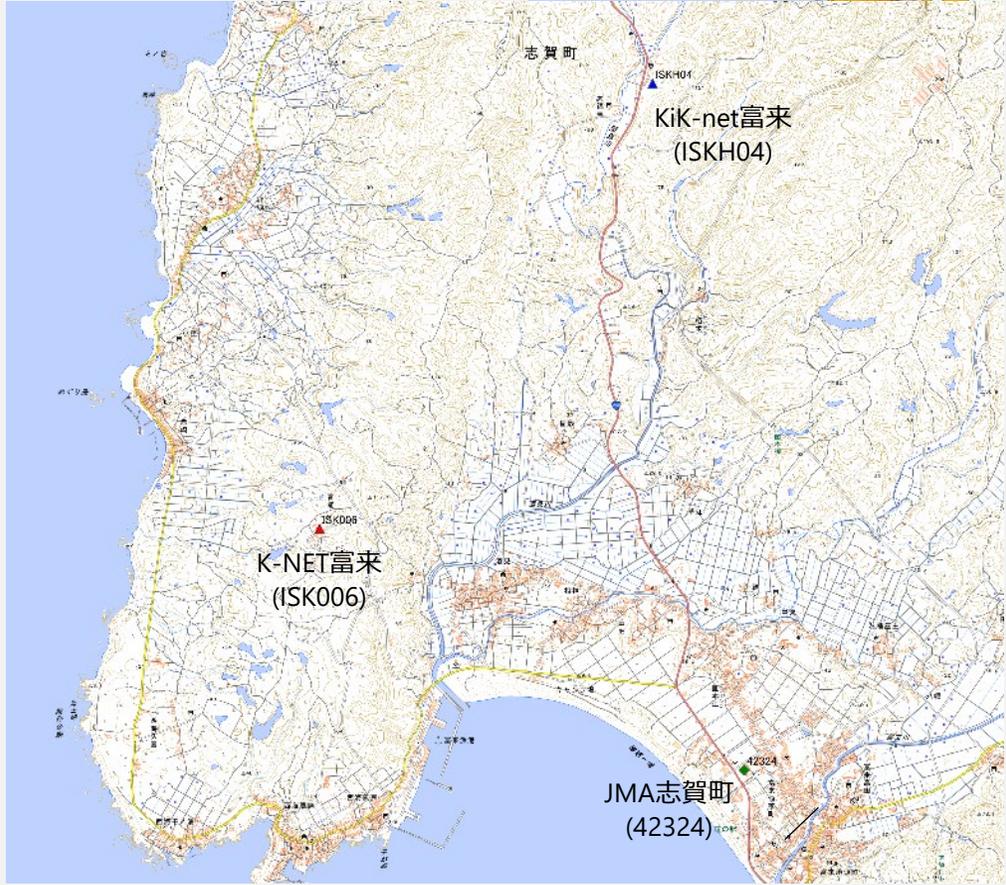
加速度応答スペクトル：0.2秒付近に卓越が見られる

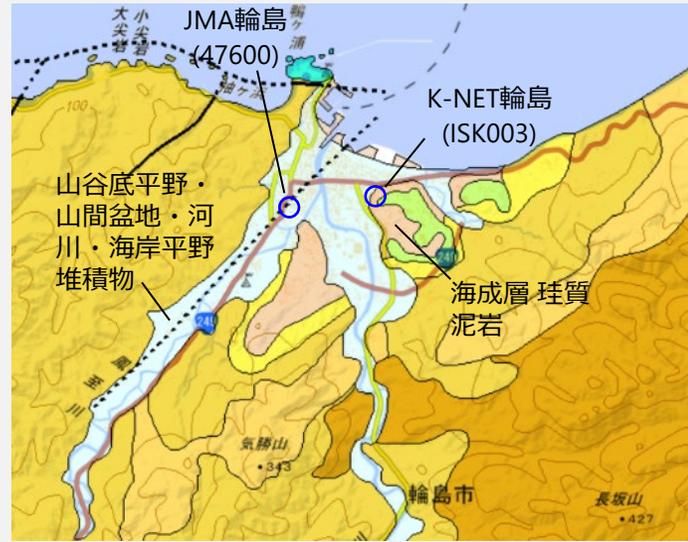
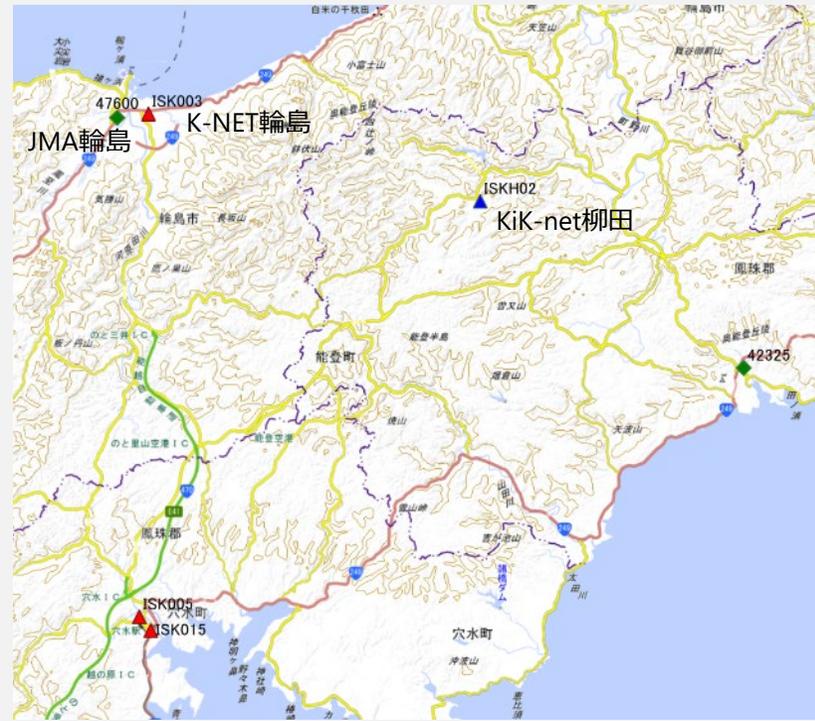
近接した地点であるが波形とスペクトルには差異が見られる
