第1編 橋梁等に対する水災害の概要および復旧・復興

第1章 橋梁等に対する水災害の概要

1.2. 洪水被害

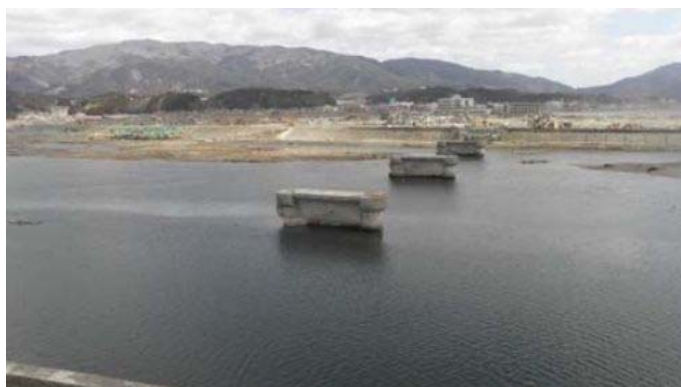
図-1.1.1 姉齒橋・上部構造流出状況

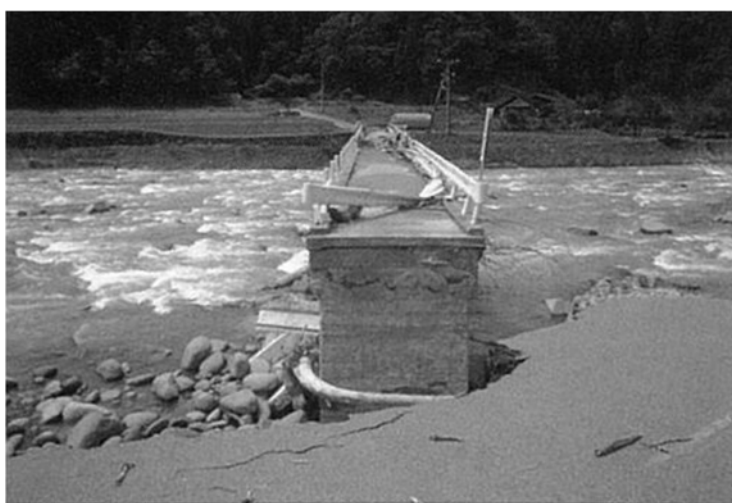
1) 下向橋 (長良川 岐阜県)

本台風および豪雨により、下向橋では橋台背面土が流出し取り付け道路が落橋した。滝西橋は橋梁中央部の橋脚が沈下した。

図-1.2.6 下向橋 迂回流による橋台背後の洗掘

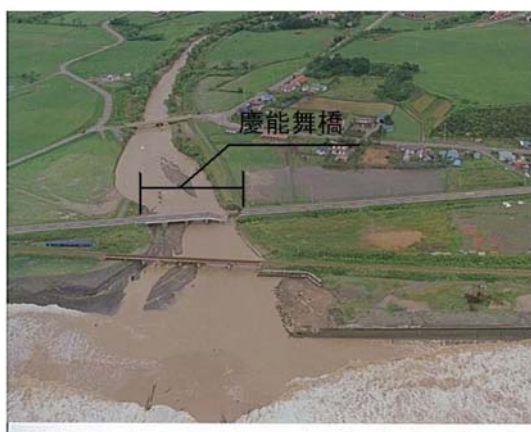
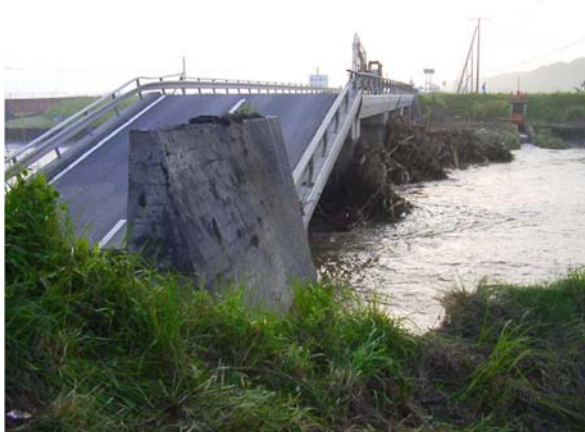
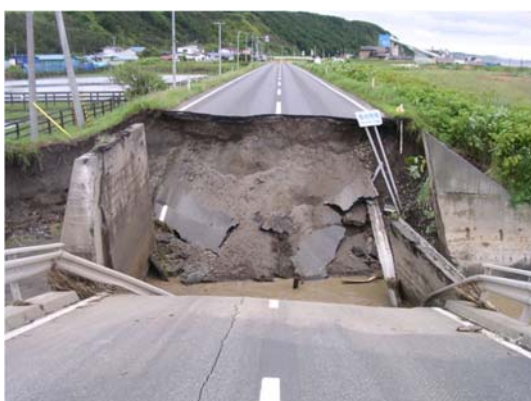
3) 慶能舞橋 (慶能舞川 北海道沙流郡門別町)

図-1.2.10 慶能舞橋 落橋、橋台洗掘

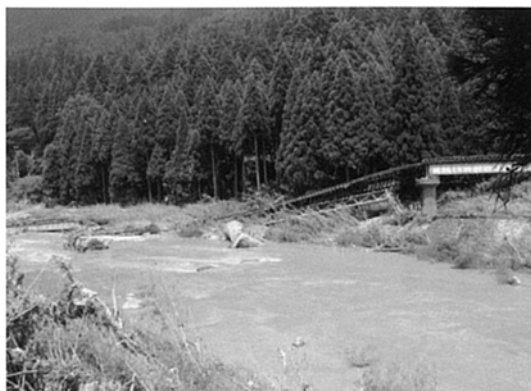
図-1.2.12 第3鉄橋 流出

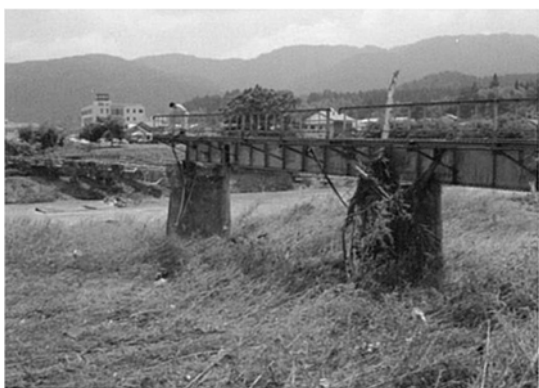
図-1.2.13 第4鉄橋 流出

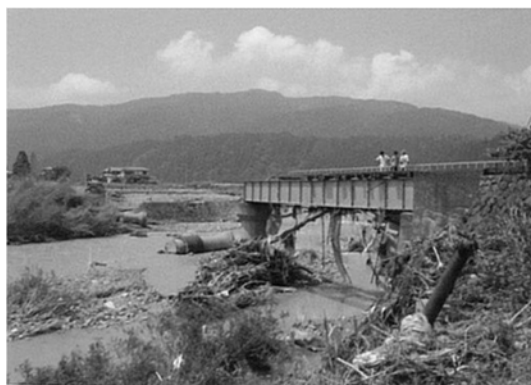
図-1.2.14 第5鉄橋 流出

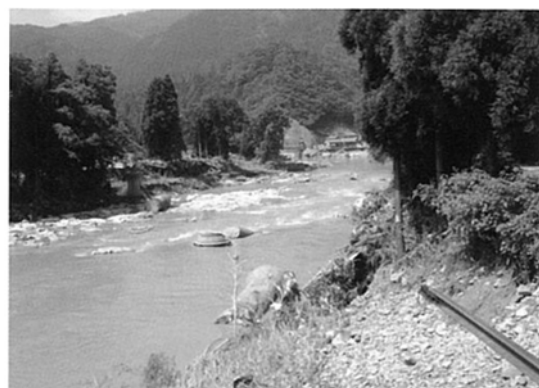
図-1.2.15 第7鉄橋 流出

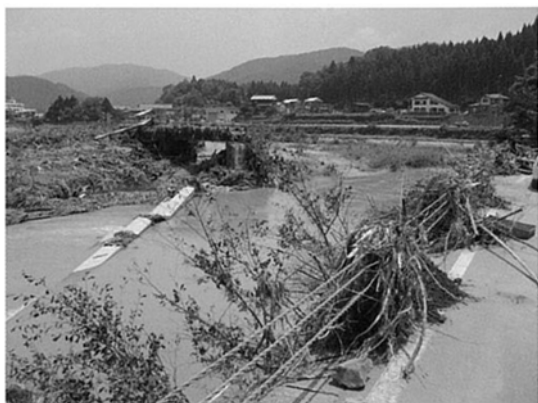
2) 田尻新橋 (足羽川 福井県福井市)

図-1.2.16 田尻新橋 流出

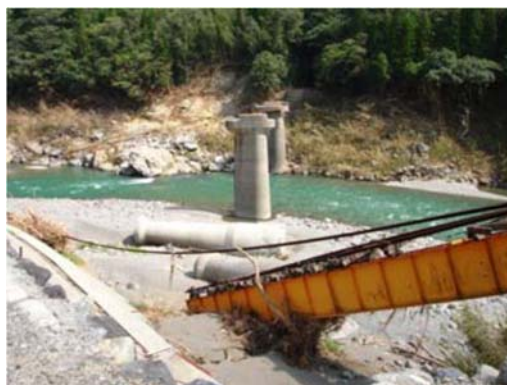
図-1.2.19 第2鉄橋 流出

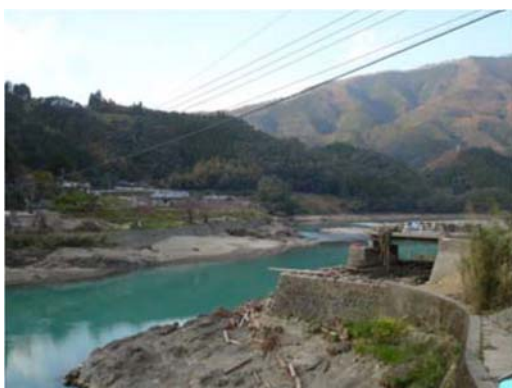
図-1.2.20 小原橋(美郷町) 流出

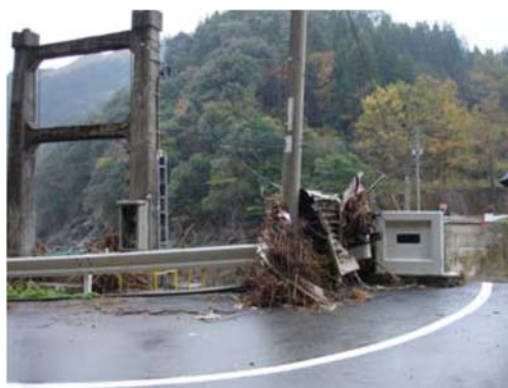
本豪雨により宮崎県の多くの橋梁が流出した。高千穂鉄道の橋梁の多くは橋脚がせん断破壊(打ち継ぎ目から)し、上部構造が流出した。小布所橋は支承セットボルトが損傷し、上部構造(トラス橋)が流出し原型を留めていなかった。

図-1.2.21 小布所橋(美郷町) 流出

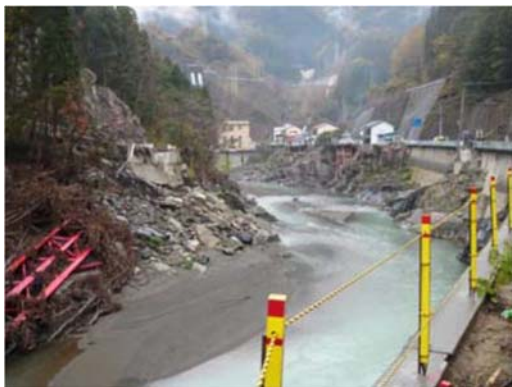
図-1.2.22 尾佐渡橋(諸家村) 流出

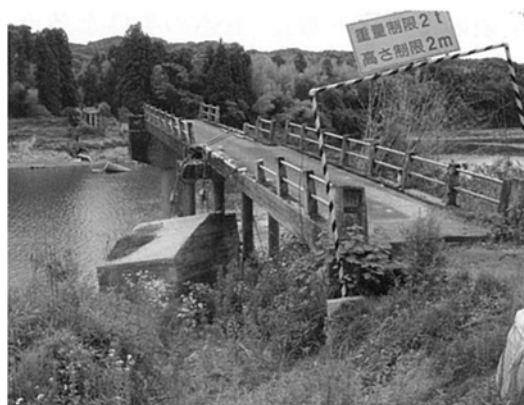
図-1.2.26 久住橋 桁が流出しケーブルアンカーが移動

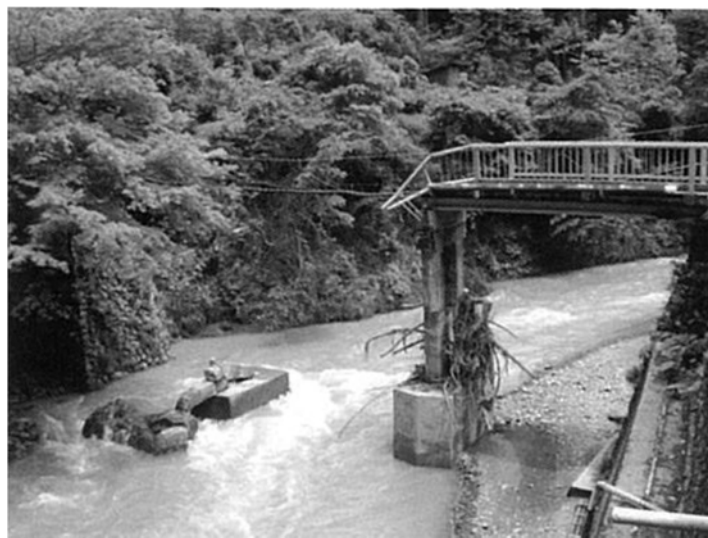
2) 南秋川橋 (南秋川 東京都檜原村)

本台風により十文字橋では河川中央に位置する橋脚が大きく沈下した。また、南秋川橋では橋脚基部が損傷し、上部構造が流出した。隣接する橋脚には多くの流木が堆積しており、橋脚に作用する洪水による流体力を増長させた可能性が考えられる。

図-1.2.28 南秋川橋 倒壊

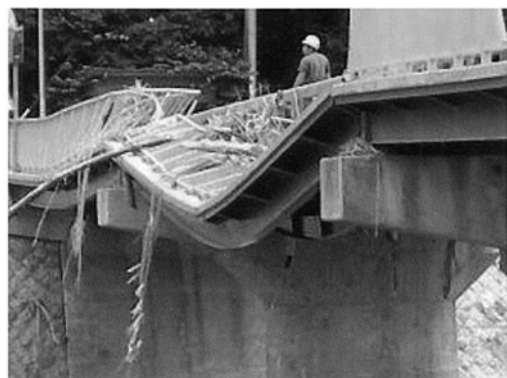
3) 河野原橋 (千種川, 兵庫県赤穂郡上郡町)

図-1.2.31 河野原橋 歩道橋鋼製桁の変形

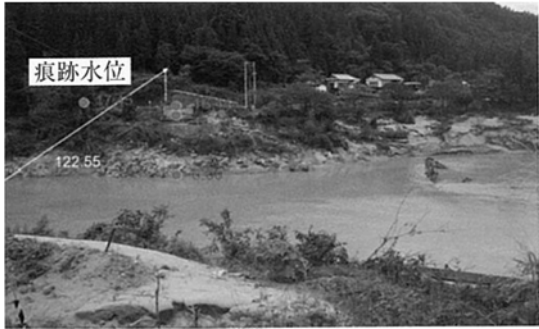
図-1.2.35 西部橋（只見川 滝ダム下流 大沼郡金山町）桁の流失

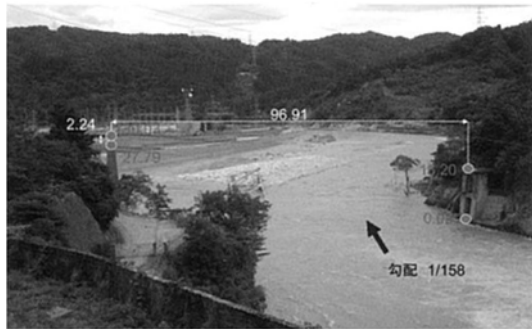
図-1.2.36 JR第6鉄橋（只見川 滝ダム下流 大沼郡金山町）桁の流失

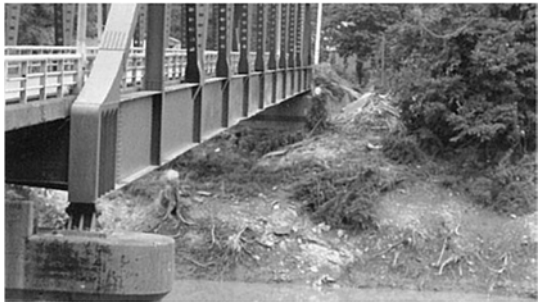
図-1.2.37 湯倉橋（只見川 滝ダム下流 大沼郡金山町）桁の変形

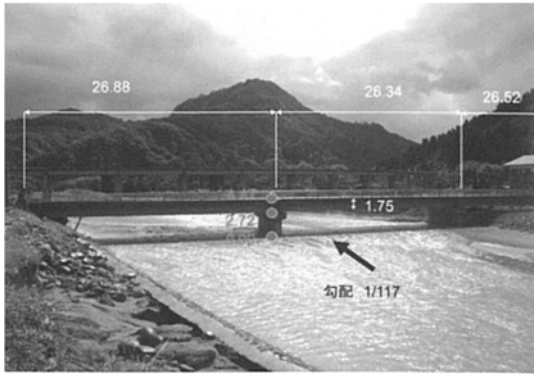
図-1.2.41 賢盤橋（蒲生川 滝ダム上流 南会津群只見町）洗掘による取り付け道路の流出

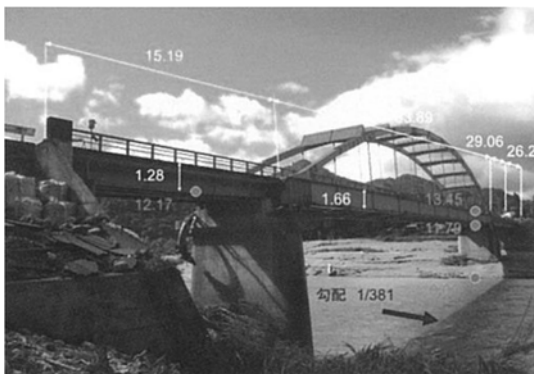
図-1.2.43 蒲生橋（只見川 滝ダム上流 南会津群只見町）洗掘による取り付け道路の流出

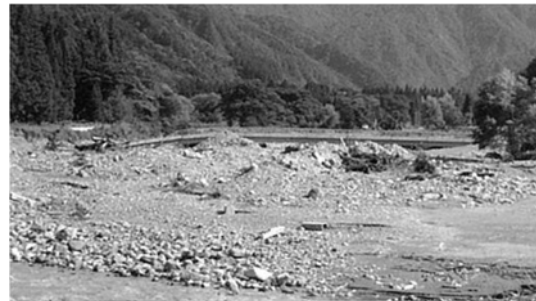
図-1.2.44 峯沢橋（黒谷川（伊南川支流）橋台の洗掘による倒壊

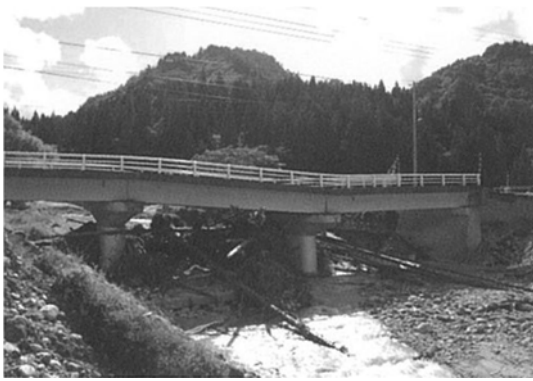
図-1.2.47 花立橋（伊南川 滝ダム上流 南会津群只見町）
護床工が流出し、洗掘により橋脚が沈下

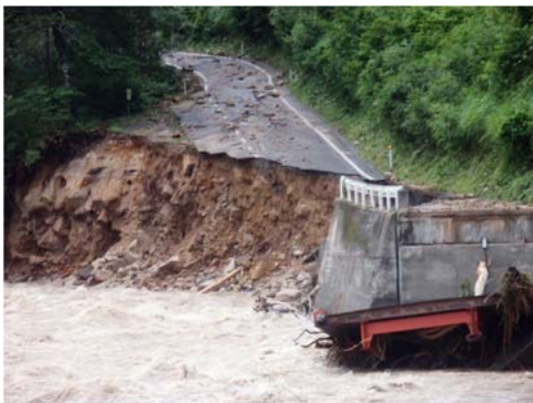
図-1.2.48 獅撫沢橋（只見川 魚沼市）流失

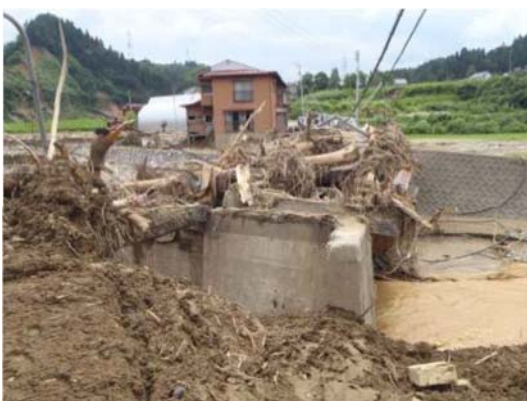
図-1.2.50 六箇橋（羽根川 十日町）落橋

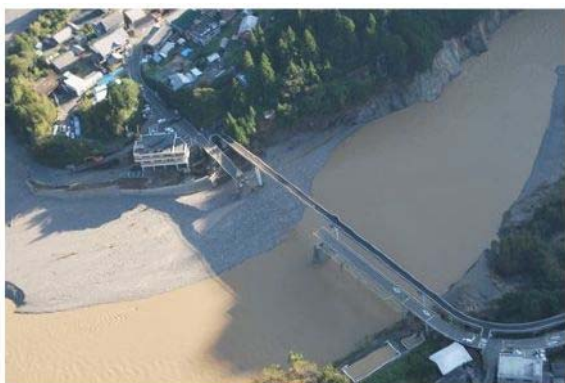
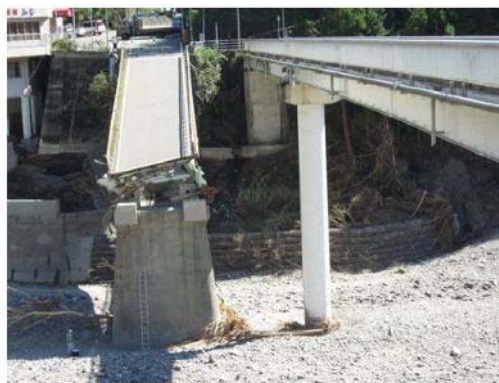
本台風により那智川橋梁の橋桁2連・橋脚1基が流出した(図-1.2.51)。流出側の護岸の損傷状況からも流出した径間周辺には局所的に大きい流体力が作用した可能性が考えられる。トラス橋が落橋した折立橋は河川部が2連のトラス橋と1連の鉸桁からなり、中央部のトラス部が流出した(図-1.2.52、図-1.2.53)。鉸桁部は流出を免れたものの、支承が損傷したことで大きな段差が生じている。支承が損傷したにも関わらず桁に横ずれが生じていないことを考えると、桁に洪水による流体力が作用した可能性は低い。建設当時の折立橋の写真から、鉸桁部はトラス部の鉛直材にゲルバー構造で連結されているとみられ、トラス部の流出に伴い鉸桁部の鉛直支持機能を失い、橋脚上に桁が落下したと考えられる。

図-1.2.52 折立橋 落橋

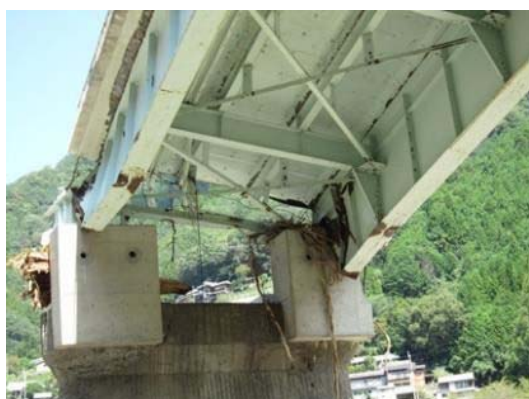
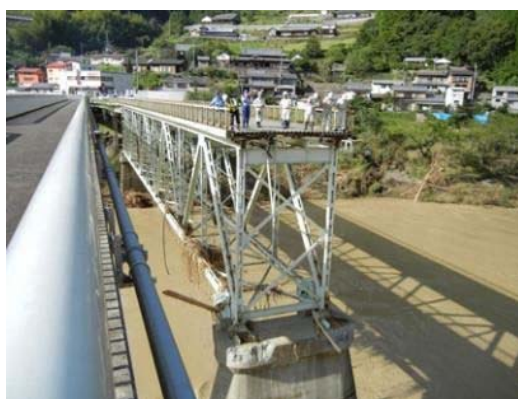
図-1.2.53 折立橋 落橋

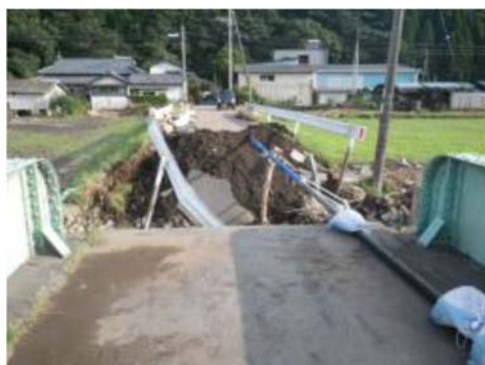
図-1.2.56 代官橋(大津町) 一部落橋

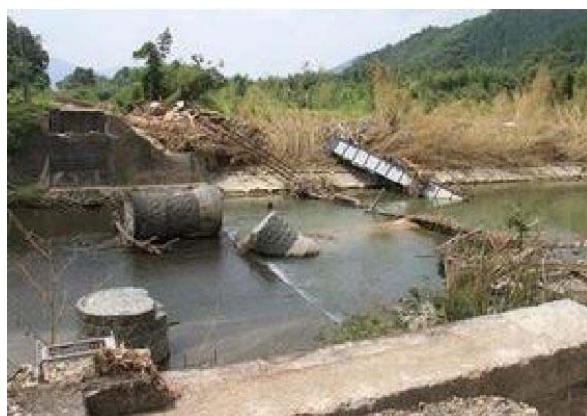
本豪雨により、山口県の阿武川にかかる鉄道橋の多くが流出した。流出した橋梁の多くは柱の中間部(おそらく打ち継ぎ目)からせん断破壊しており、その損傷面からわかるように無筋コンクリートであった。一方、南河内橋や高岩橋は橋台が流出することで上部構造が落橋した。橋台付近は護岸も損傷および流出しており、非常に激しい流れが橋台周辺部に作用したと考えられる。

図-1.2.59 第5阿武川橋梁(JR西日本山口線) 流出

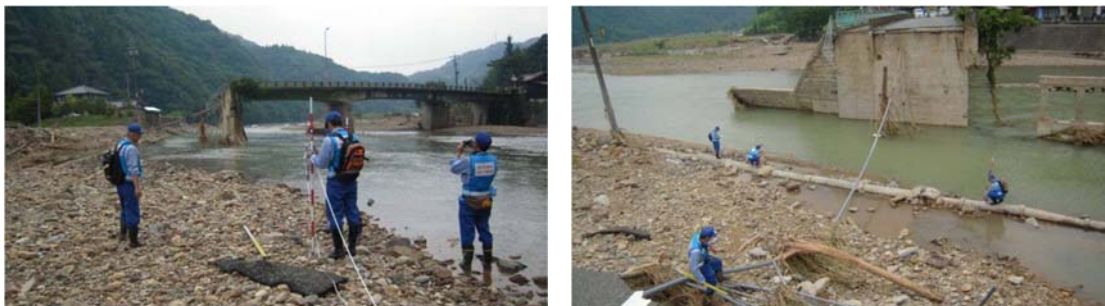
図-1.2.62 高岩橋 流失

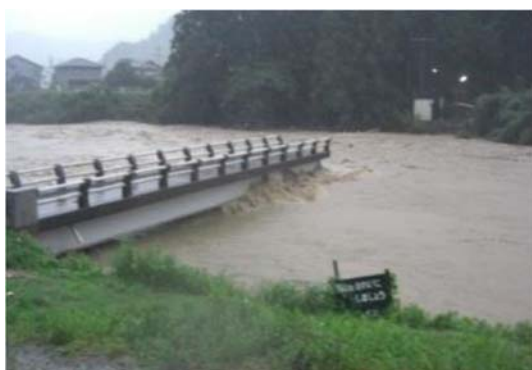
図-1.2.66 飛川橋 橋桁2径間と橋脚1基流失, 残る1基も洗掘

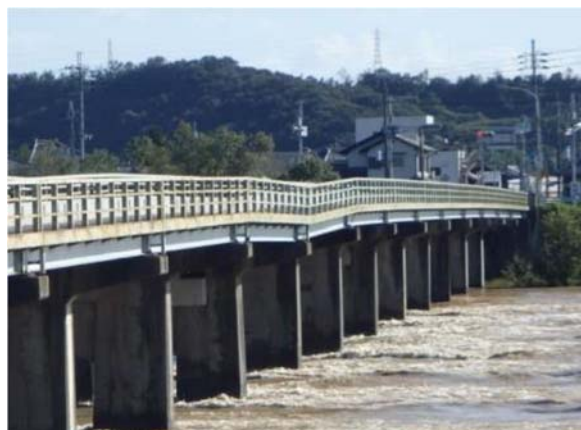
図-1.2.67 栗田橋 洗掘による橋脚沈下

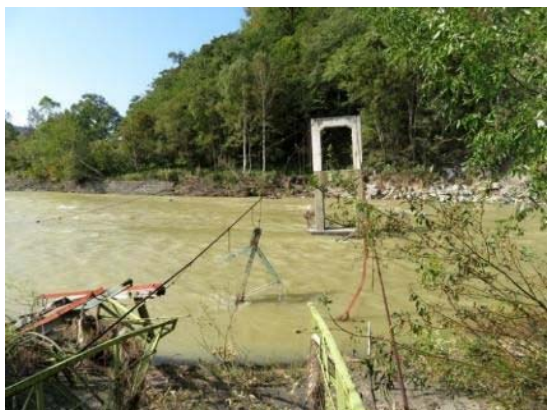
以降に代表的な被害事例を示す。被害の特徴としては、橋台の流出に伴い側径間の上部構造が落橋した事例が多くみられる。比較的山間部の橋梁では橋梁上部構造橋面位置と護岸の高さがほぼ同じであることから、増水した水の流れば護岸を越流することなく橋梁に作用する。橋台部については上部構造や橋脚により主流が阻害されることで橋台側面に流れ込み、橋台周辺護岸や土砂を侵食し続け、最終的には基礎底面の地盤が侵食され基礎の安定性を失うことで流出したと考えられる。また、太平洋橋や清見橋のように上部構造の流出を免れたにも関わらず、橋台背面土が流出してしまい道路としての機能を失ってしまう事例も多く見られた。

図-1.2.71 江差牛吊橋(人道橋) 落橋

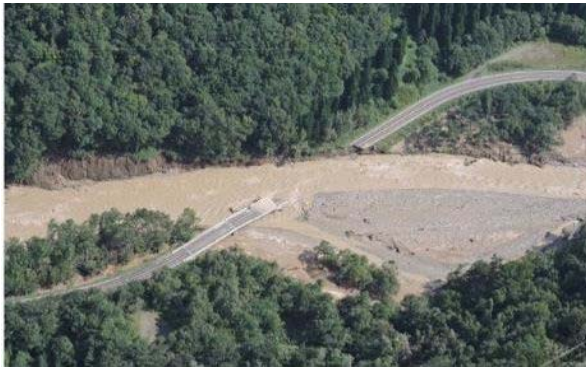
図-1.2.77 岩瀬橋 落橋

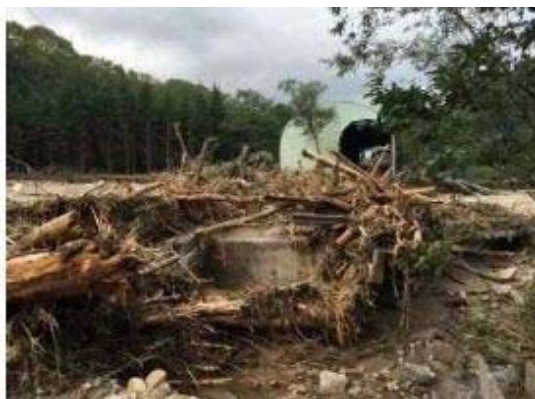
根室線 第2谷間川橋梁 線路流失

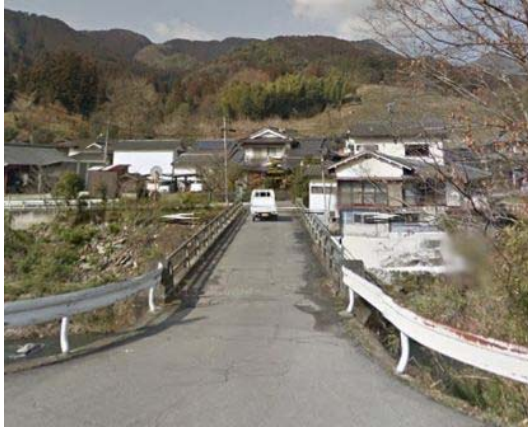
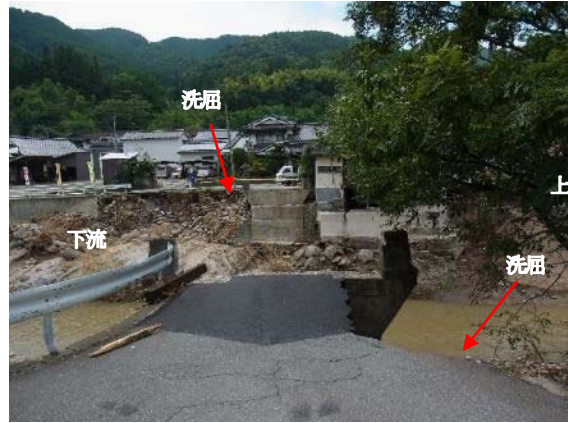
図-1.2.88 上部構造の流出前後の状況 [出典：佐藤]

夜明橋は昭和 47 年竣工の橋長 30m の鋼単純 I 桁橋である。夜明橋は筑後川と大肥川との合流部から上流側に約 6km 間にかかる 11 橋の内の一橋であり、唯一上部構造が流出した橋梁である。11 橋の内、夜明橋は唯一の鋼桁橋であり、その他 10 橋がコンクリート上部構造であった。夜明橋の被害状況は、以下に示すように、上部構造が流出し、図中手前の橋台背面土が上流側から流出し、図中奥の橋台は下流側のコンクリートブロックが倒壊していた。図中手前の橋台は河川内に位置していることから橋台側面に洪水の流れが直接作用し背面土を押し流し、図中奥の橋台は上流側にコンクリートの構造物があることから直接流れが橋台側面に作用せず、橋台下流側に回り込んだ流れが下流側のコンクリートブロックを破壊したと考えられる。また、対象橋梁は側道よりも低い位置にあり、周辺の浸水痕からも橋梁路面より更に高い水位であったと推定できることから、周辺護岸は損傷しているものの護岸の決壊等により流れが分散することがなかったため、下記に示すような直線的な流れが橋梁に作用したと考えられる。

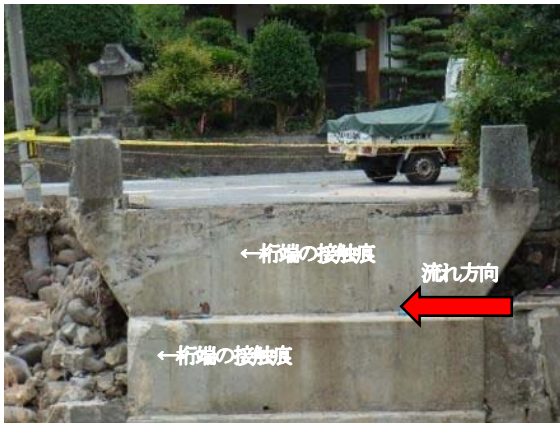
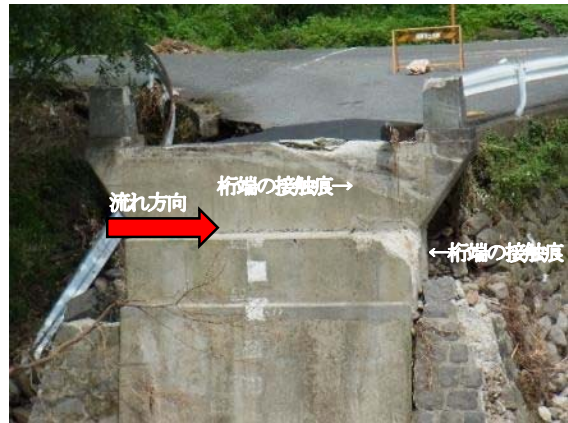
図-1.2.89 パラペットに残された桁の接触痕 [出典：佐藤]

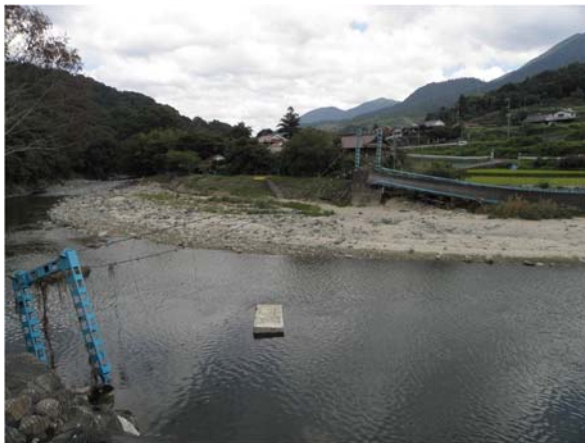
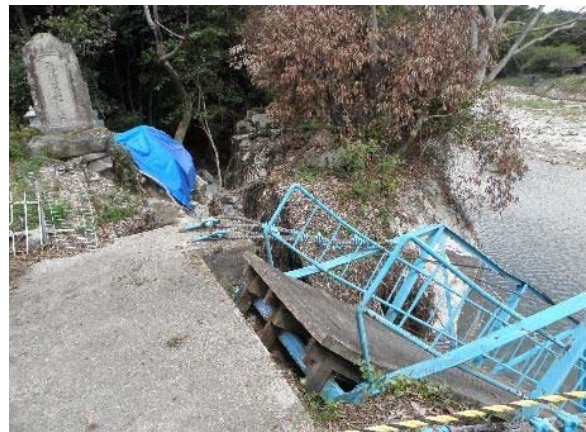
2) 西中橋 (広島県広島市)

図-1.2.93 西中橋 落橋 [出典：幸左]

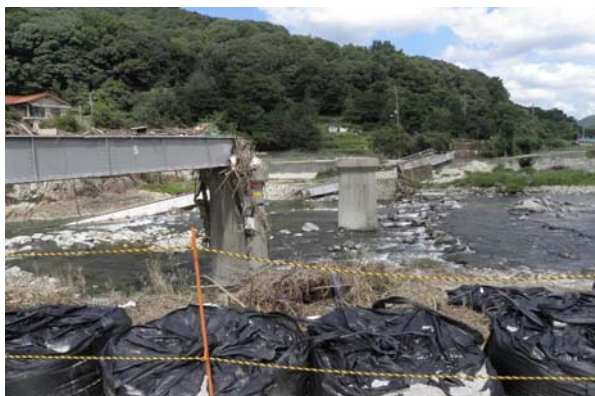
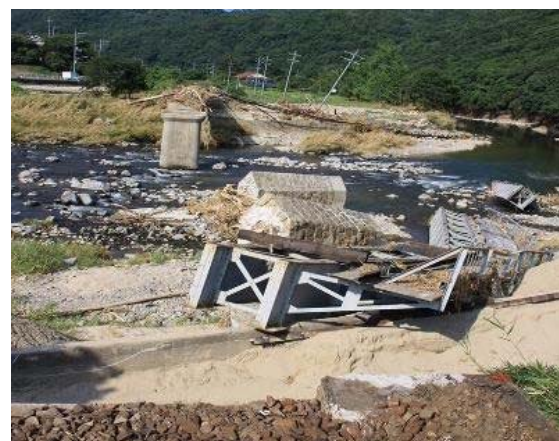
3) 第一三条川橋梁 (広島県広島市)

図-1.2.94 第一三条川橋梁 (JR 芸備線) 落橋 [出典：幸左]

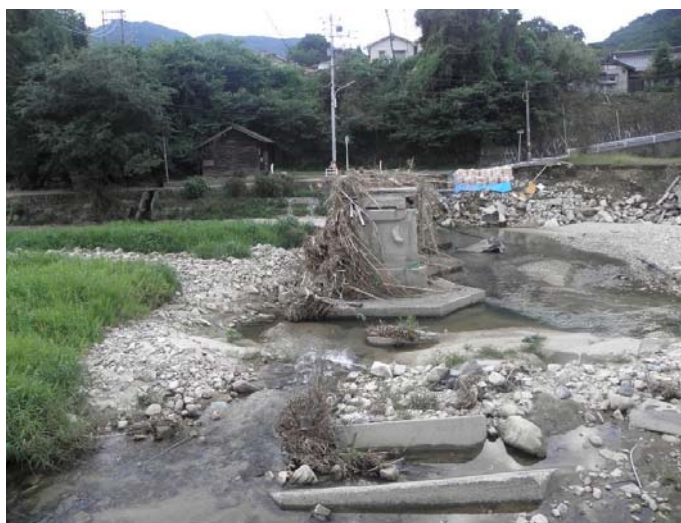
4) 塚地橋 (広島県広島市)

図-1.2.95 塚地橋 落橋 [出典：幸左]

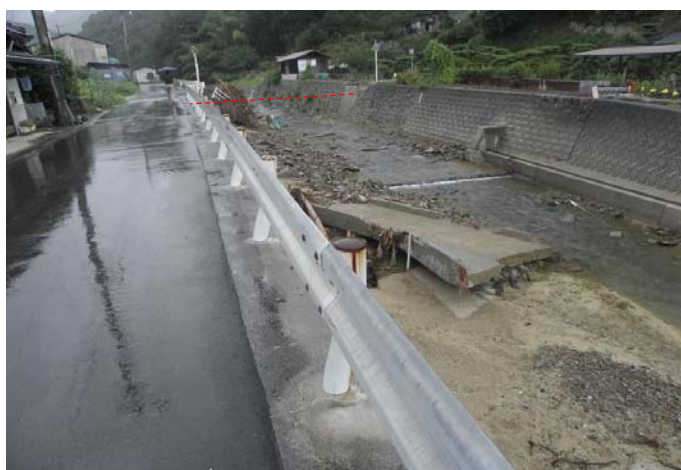
5) 北川橋 (広島県呉市)

図-1.2.96 北川橋 落橋 [出典：幸左]

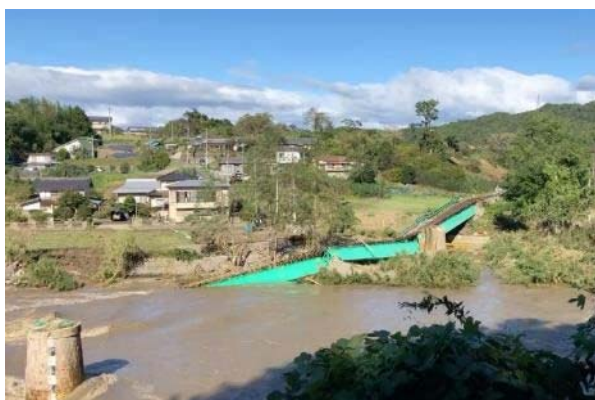
図-1.2.101 第6久慈川橋梁(JR水郡線) 落橋

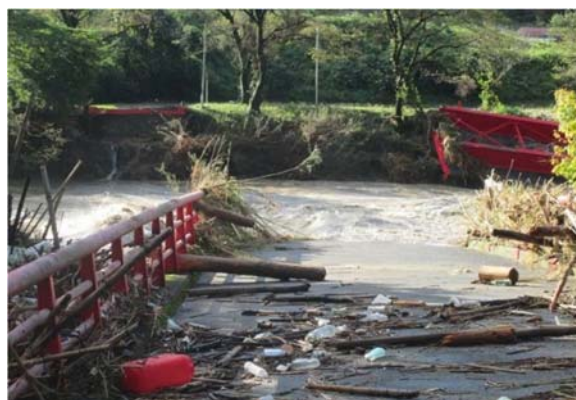
図-1.2.102 高地原橋 落橋

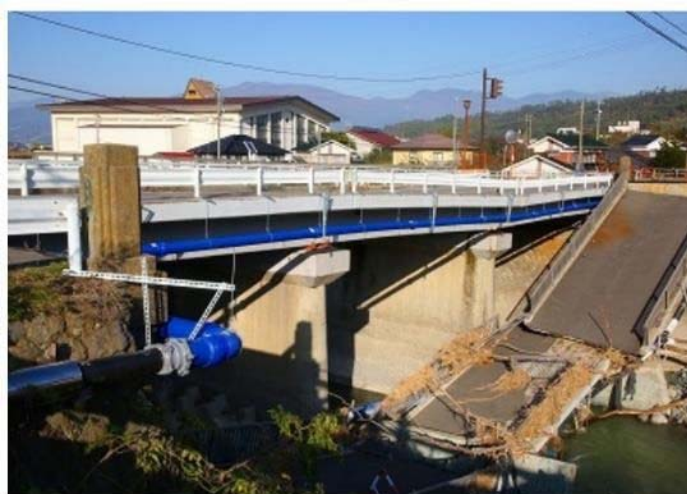
図-1.2.105 内村橋歩道橋 落橋

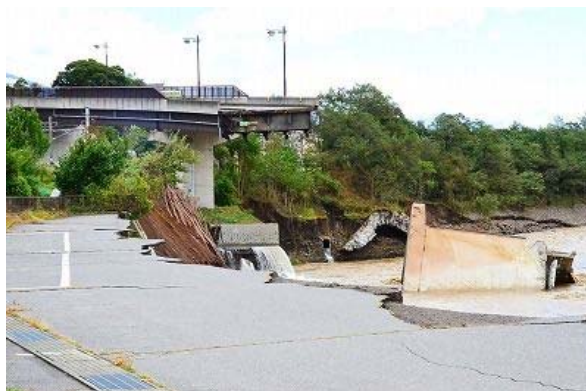
図-1.2.107 海野宿橋 一部落橋

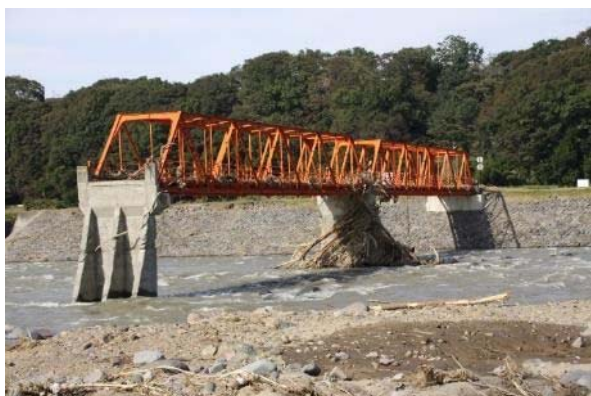
図-1.2.108 布下橋 一部落橋

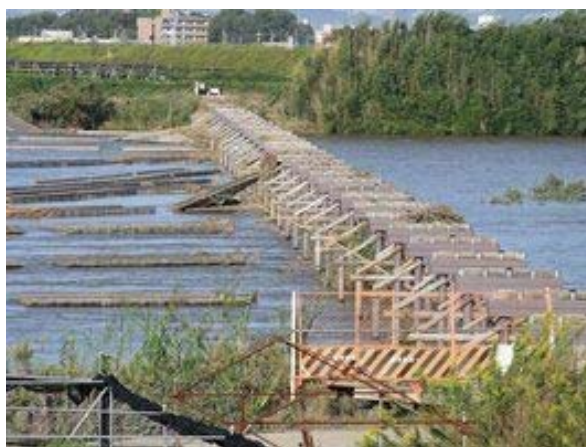
図-1.2.110 上津屋橋(通称・流れ橋) 橋板流出

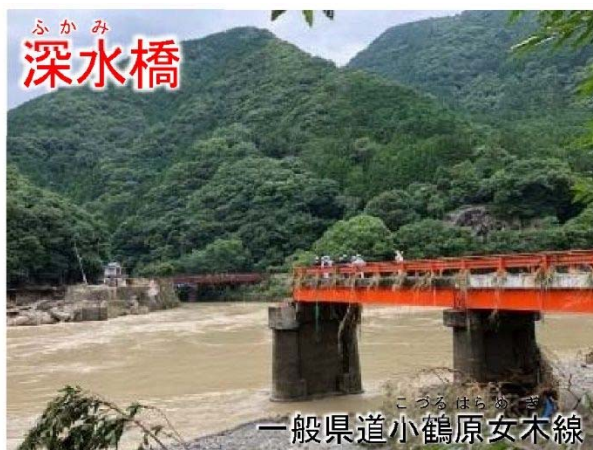
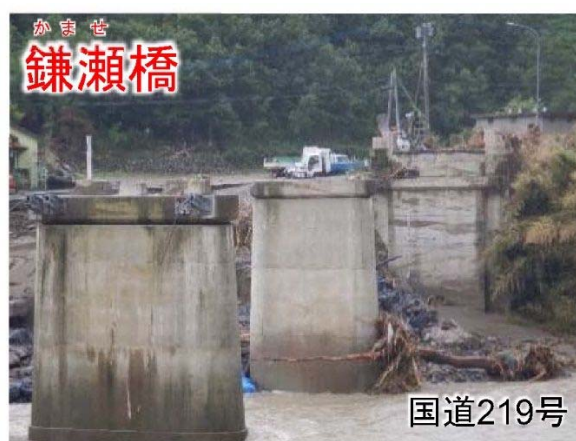
図-1.2.111 上部構造が流出した橋梁

被害状況は速報ではあるもの10橋以上の橋梁が被災し、熊本県や山形県などで落橋や流出も見られた。橋台背面土など護岸の被災にともなう落橋と、桁に作用した流木を含む流体力による流出とがあったが、特に後者が複数あったということは、水位がかなり高かったことが推察される。鉄道橋では、JR九州肥薩線の球磨川第一・第二・第四橋梁、第二野上川橋梁など、歴史的な価値のある橋梁が流出した。道路橋では、深水橋、西瀬橋など、熊本県と大分県で橋の流出が10橋以上報告されている。橋梁に添架されていた水道管が流出したことによる断水も数カ所で報告されており、落橋による交通寸断のみならず、被災者の生活に及ぼす影響は大きい。被災した橋は、1960年代までに架設された橋が多いことも特徴である。耐震補強による支承部強化は、地震のみならず洪水対策としても一定の効果が見込めるのではないかと考えられる。

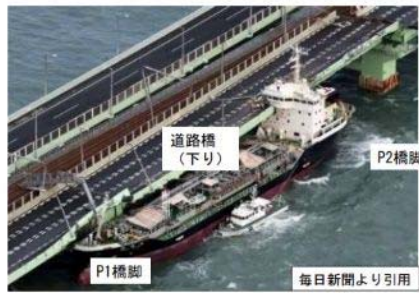
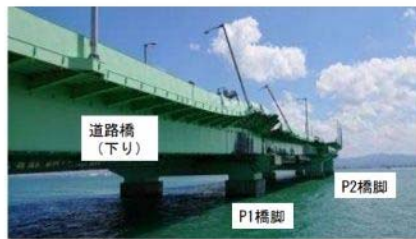
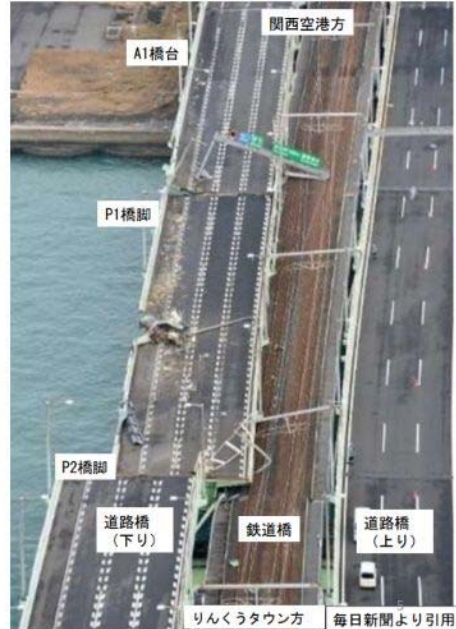
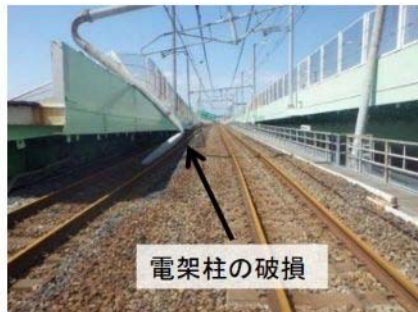
図-1.3.3 関西国際空港連絡橋の損傷

2018年9月4日に航空燃料タンカー船が台風21号の強風に流され、関西国際空港連絡橋（西日本高速道路株式会社）の降り線の橋桁（鋼床版箱桁）に衝突した。衝突により道路橋部が横ずれし、鉄道橋部にも移動した。道路部の損傷は主に支承の損傷（セットボルトの破断）、耐震連結工付近の腹板の変形、歩道橋ブラケットの損傷であった。上部構造の撤去復旧が生じたため、本復旧には7カ月を要した。

写真① 線路上状況

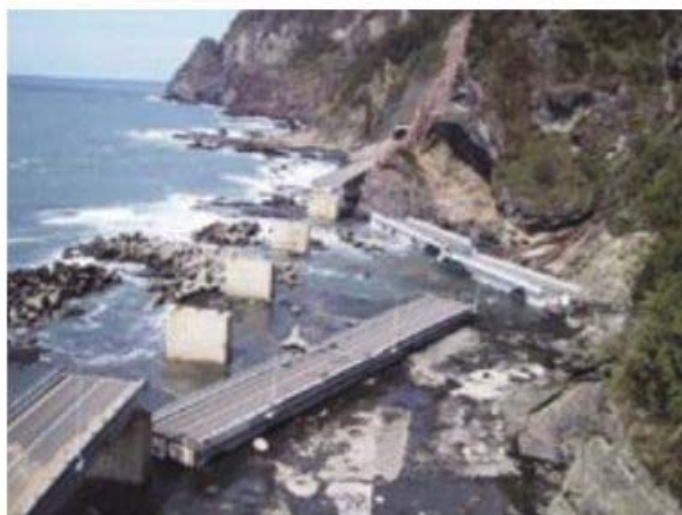
図-1.4.1 大森大橋 落橋^{1.4.1)}
