東日本大震災における
エネルギー施設(火力・水力・送変配電・ガス)
の被害状況と今後への展開について

報告書（最終報告）

平成26年8月

土木学会 エネルギー委員会 新技術・エネルギー小委員会

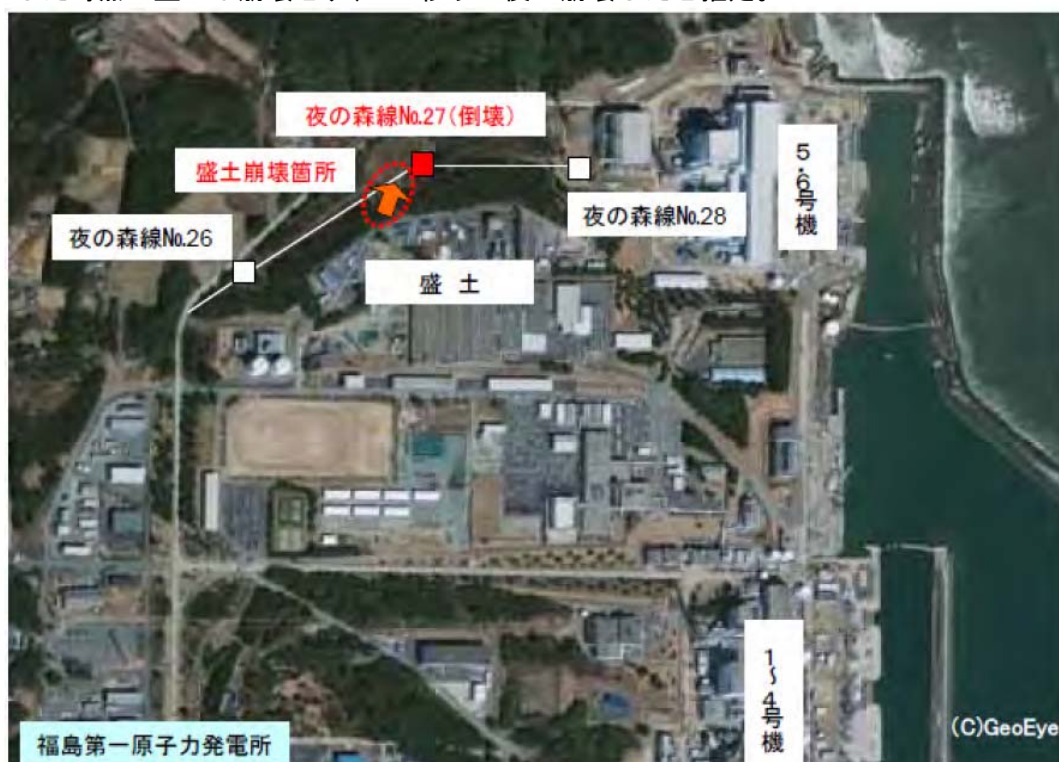
崩壊した盛土の位置

- ・崩壊した盛土は、沢を埋め、高さ約 30m、斜面の勾配約 18 度で昭和 40 年代前半に造成されたものであり、被害発生状況は以下のとおり。
- ・盛土の土砂の流入により、鉄塔は電線に引っ張られる形で盛土方向に倒壊。
- ・夜の森線の送電停止時刻と地震動の観測波形等を考慮すると、地震動の最大加速度が発生した時点で盛土は崩壊せず、20 秒以上後に崩壊したと推定。

- ・盛土地盤の調査結果、以下のとおり推定される。
 - ・崩壊箇所の地盤強度が特に弱かったとはいえない。
 - ・崩壊した箇所の地下水位は、旧地表より高く、盛土内の位置にある。
- ・今回の地震の継続時間が非常に長かったこと及び盛土内に地下水位が存在していたことより、地下水位下の地盤強度の低下を反映して解析を実施した結果、静的・動的解析ともに安全率は大きく低下し、滑りが発生することが判明した。

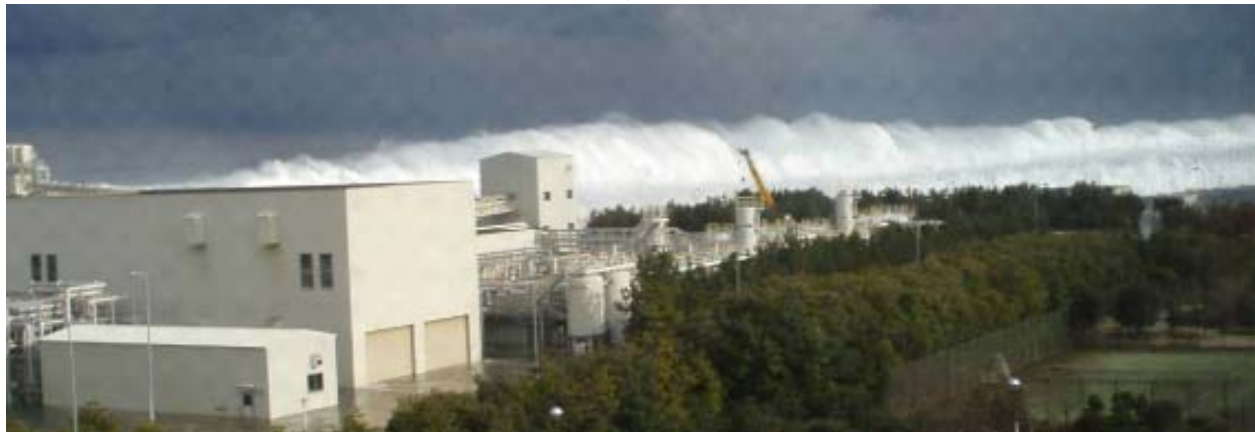
巨大津波襲来状況

※発電所本館側から撮影

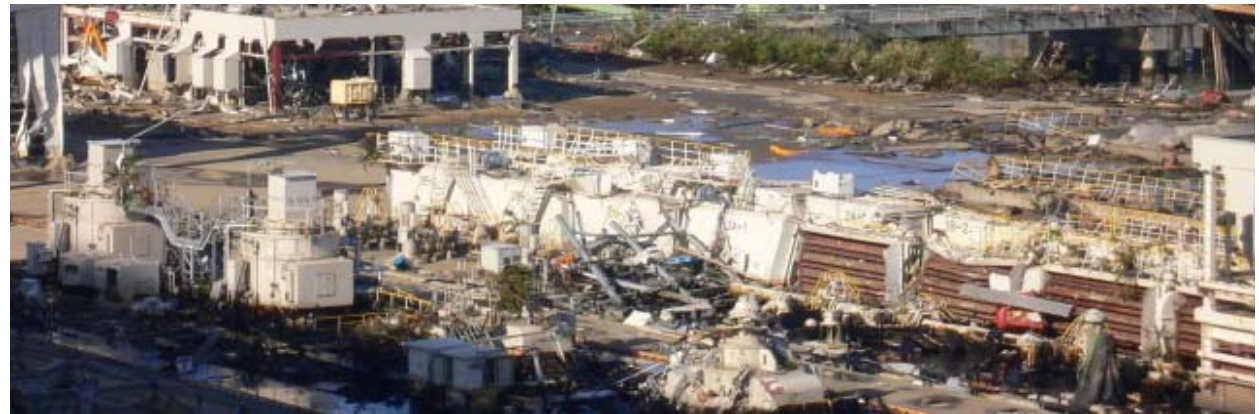
写真-2 除塵機被災状況

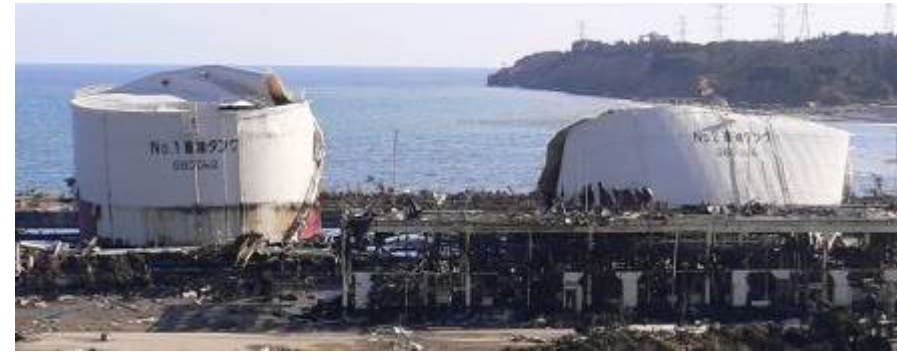
写真-7 重油タンク被災状況

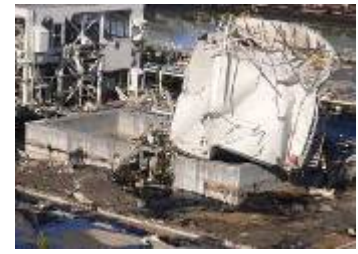
軽油タンク被災状況

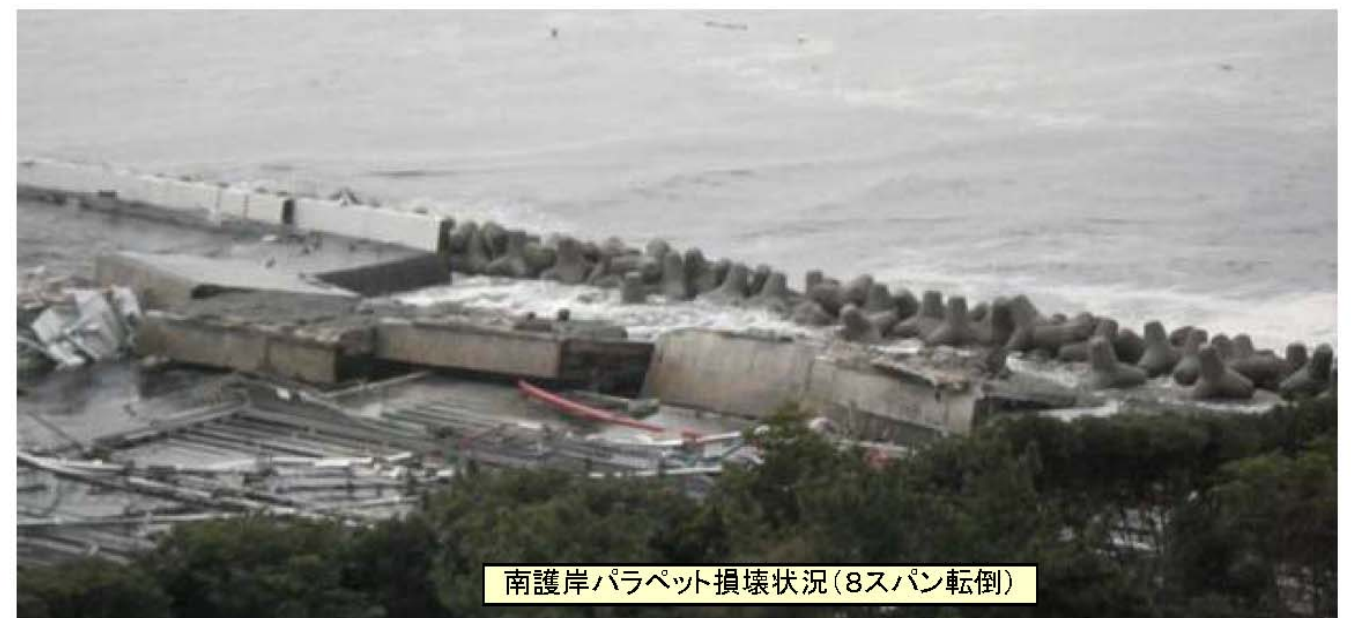
南護岸パラペット損壊状況(8スパン転倒)

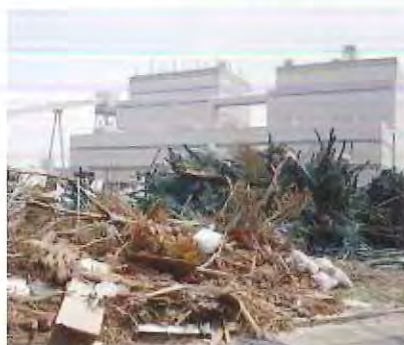
発電所北側に集めた瓦礫等

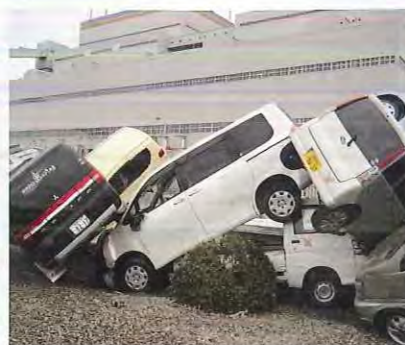
流され重なった車両

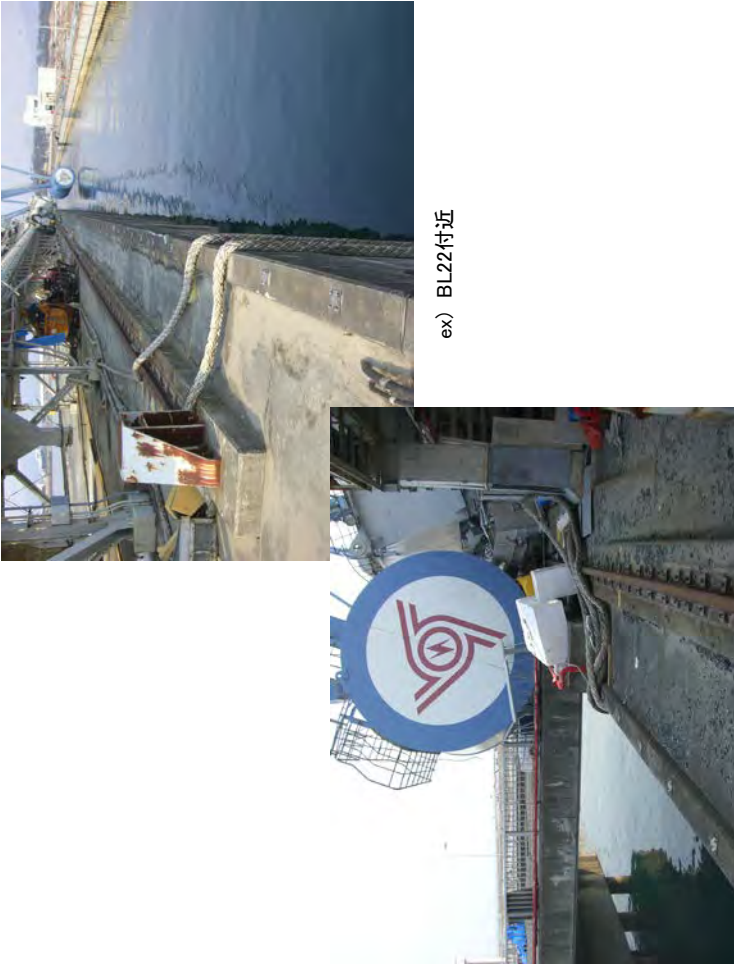
ex) BL22付近

揚炭バースの「手摺」は、震災による津波によって多くの箇所で見失われ、破損していた。それらについては新規製作部材を設置した。また、消失箇所の支柱は殆どの箇所で見失われ、残存していることから、残存している手摺も溶接部の強度に不安があった。そこで、残存箇所については復旧措置として根元部分の隅肉溶接による補強を実施した。

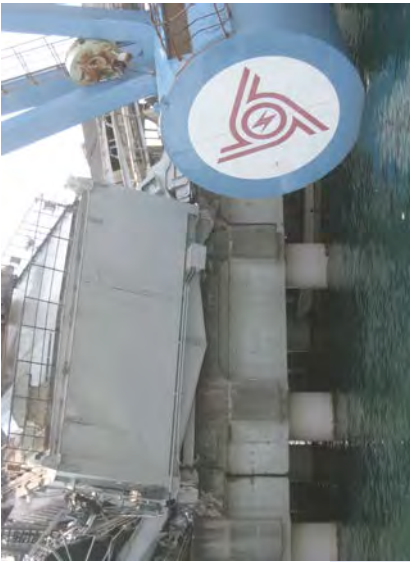
ex) No.4UL倒壊箇所(BL17付近)

揚炭バースでは、震災時の津波によるアンローダの倒壊、石炭船や漂流物等の外力による干渉によって、躯体コンクリートをはじめ各所において損傷が生じた。アンローダ解体が完了したのを受けてそれらの補修の施工に入ったが、解体工程の延長もあり、損傷箇所の露出が相当期間に及んでいるため、鉄筋の腐食や塩分の浸透が進んでいるものと考えられた。厳しい海洋環境に立地する重要構造物であるため、これらの補修には適切な材料選定をもって「断面修復」を行った。

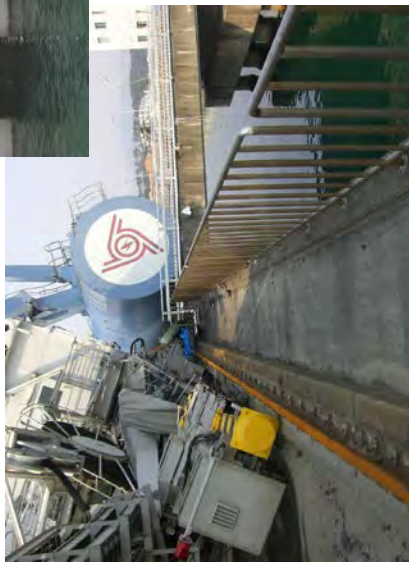
ex) No.3UL倒壊箇所(BL14付近)

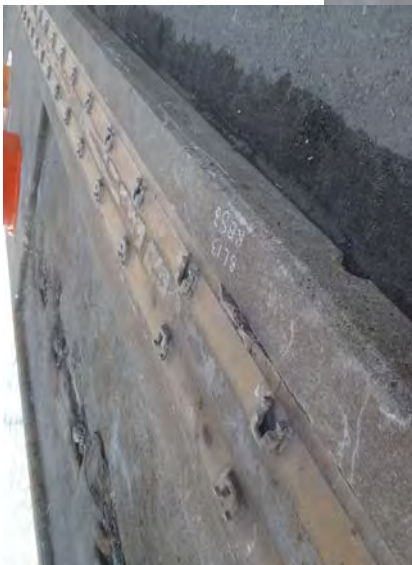
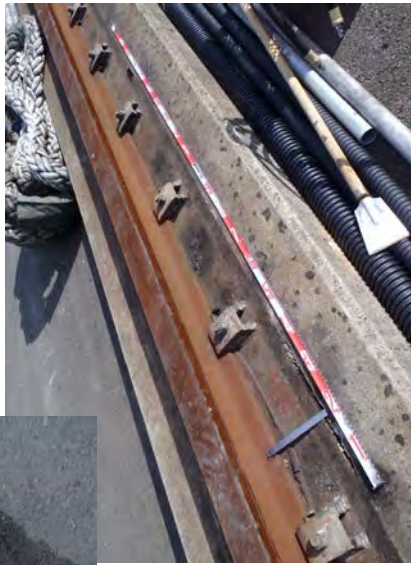
被災状況

アンローダのレール基礎ではレールの台座部分の鋼材とコンクリート間の「弾性シーリング」に剥がれや浮き等の損傷が多く生じていた。鋼材腐食が懸念されるため、損傷箇所についてはシーリングの撤去・復旧を行った。

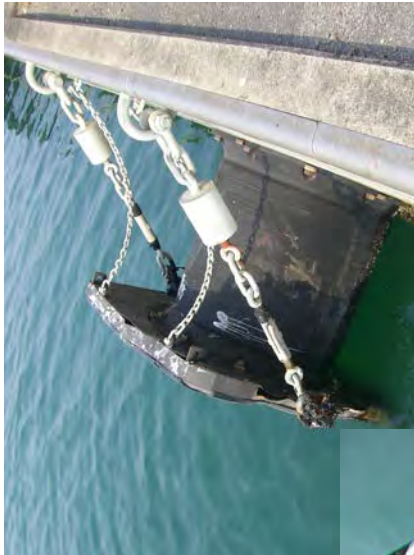
BL8防舷材

「揚炭バース防舷材」では接岸していた石炭船の地震時の動揺等が主因と考えられるBL19のバイ型防舷材の損傷が激しく、BL8ではセル式防舷材の前面に設置されている防衝板の変形が確認された。それらに対して、撤去を行うとともに、現バース利用状況で接岸時に船舶と干渉しない同型の健全な部材を取り外して交換をした。

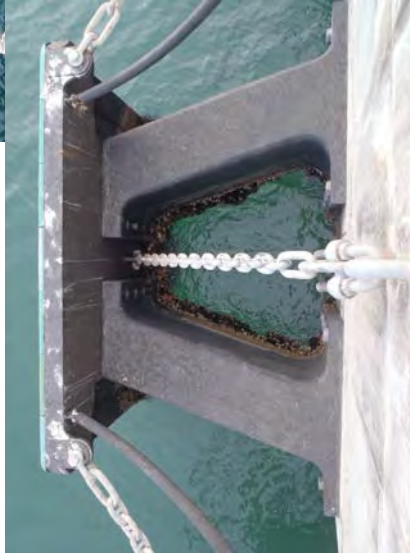
(BL22防舷材を取り外して設置した)

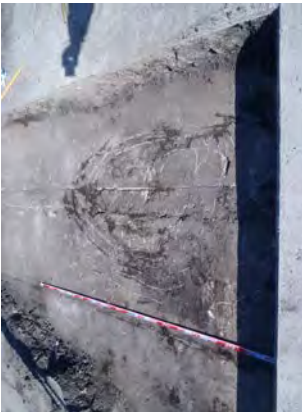
撮影2011.01.18
(桁上部の損傷)

No.1連絡橋では桁と橋台の干渉等によって橋台に損傷が生じていたことから、地震の影響によるそれぞれの「連絡橋」の損傷状況の詳細調査を行った。No.2連絡橋は3号アンローダの倒壊によって、そのカウンタウェイが連絡橋に落下したためにPC桁に損傷が生じていたことから、調査結果をもとに鋼板接着補強等によって復旧した。

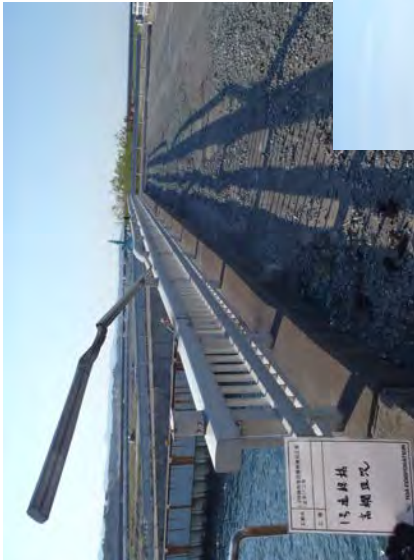
揚炭バース連絡橋の「アルミ高欄」は一部部材(笠木等)の流出や損傷が生じていたため、復旧を行った。

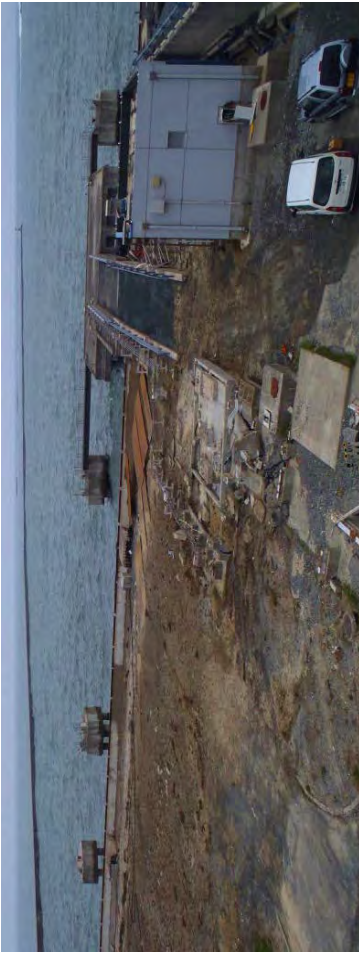
揚油バースでは震災による津波による「施設間連絡橋」が流失あるいは損傷するなどしていた。そこで流出部材は潜水探索等して、残存部材とともに起重機船にて撤去・運搬し、損傷部材については切断して指定箇所へ運搬した。損傷した新規製作が必要な施設間連絡橋部材は工場製作を行い、再利用可能な部材は修繕を行った。その後、それぞれの部材を起重機船にて運搬・架設した。

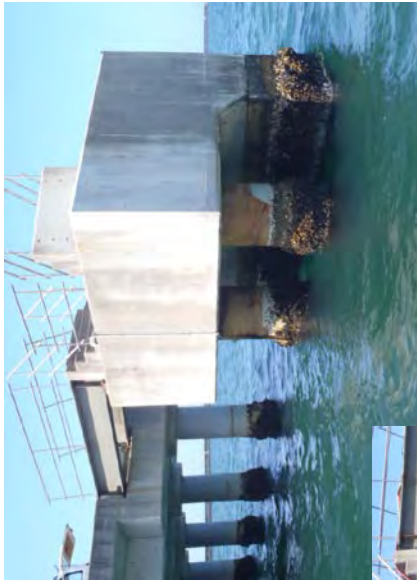
ex) SBD

揚油バースの「防食カバ―」は震災による津波による津波で一部の鋼管が露出するほどの損傷が生じており、緊急に復旧が必要な状態であった。更にその後の波浪等によって鋼材露出等の損傷範囲の拡大が確認されていた。そこで、損傷した被覆防食の復旧を行った。

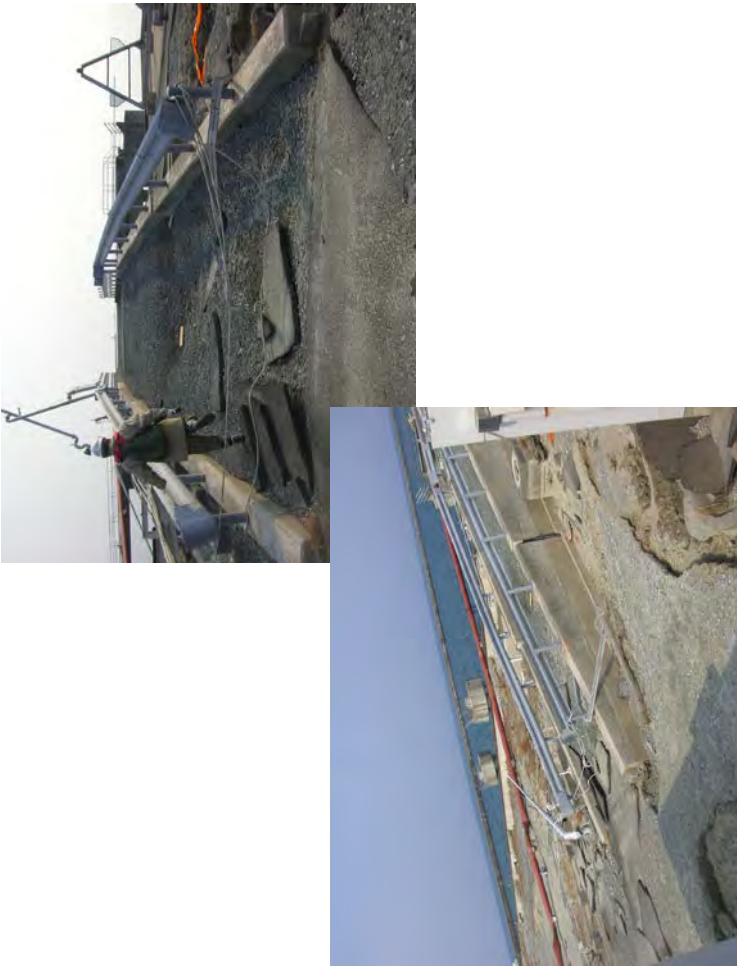
揚油バースの「連絡橋進入路」は液状化等の影響によって沈下しており、擁壁ごと大きく沈下して擁壁間の大きな高低差や土砂の流出などが生じていた。これに対して沈下した擁壁部においては嵩上げを行うとともに連絡橋進入路の全面的な復旧を行った。

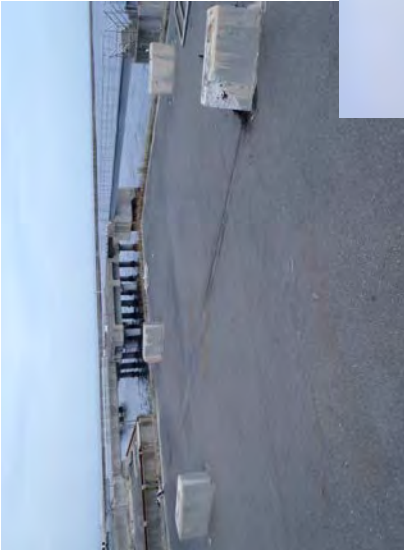
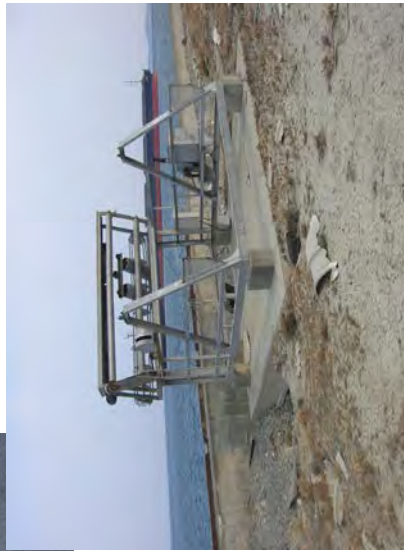
5号埠頭B護岸際に位置する「オイルフェンス巻取り機」は震災による津波で損壊したが、その基礎コンクリートについても基礎地盤の液状化によって大きく不同沈下していた。そこで、残存する基礎コンクリート等の解体撤去処分を行うとともに、基礎コンクリートの新規製作を行った。揚炭バースBL23に位置する「オイルフェンス巻取り機」は震災による津波で流失した。残存する基礎コンクリートを有効利用するためには、アンカーボルトの再設置が必要であったため、コアドリリングによる既設の除去を含めて基礎の復旧を行った。

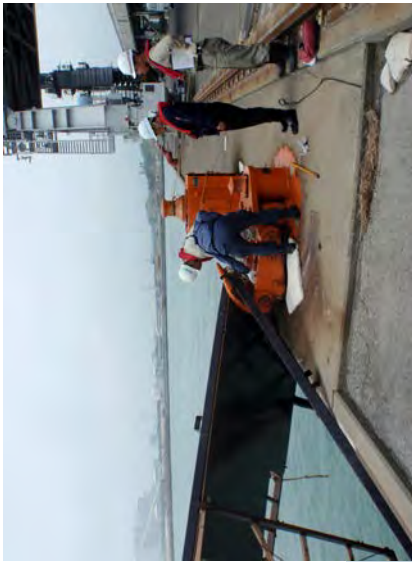
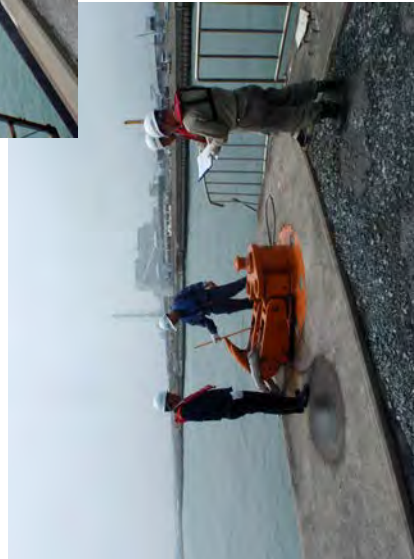
揚炭バースの「クイックリリースフック」は震災時の津波による影響で大きな外力を受けているとみられ、さらには海水で水没したこともあり、健全に作動しない可能性があった。そこで、継続使用の可否を判断するため、詳細な点検を行った。

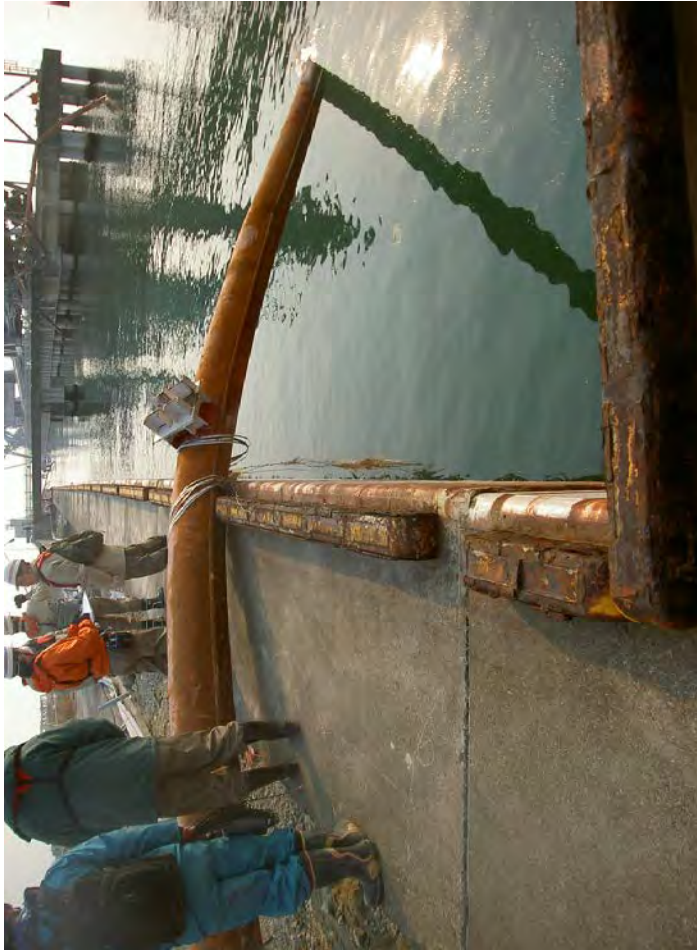
既設護岸の鋼管矢板は地震力あるいは津波の引き波による大きな水圧の作用などが原因として考えられる前面への大きな変位が生じていた。これに対して、「グラウンドアンカーによる補強」および「捨石による根固め補強」を施工して護岸機能を回復した。更に既設護岸のグラウンドアンカー工の施工完了後に、アンカー一体部に防護コンクリートを施工した。

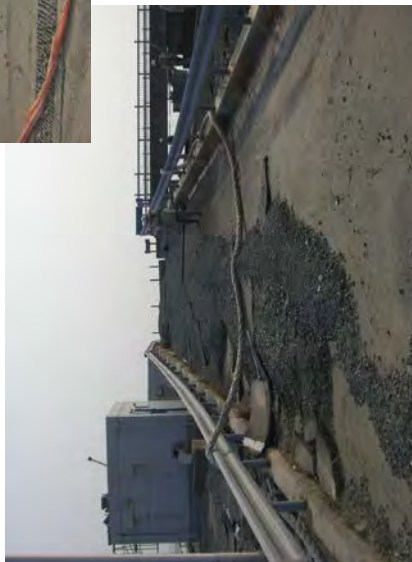
ex) No.2連絡橋進入路
EPS路体部分の破壊が生じていた

護岸際に位置する揚炭バース管理用道路は液状化等の影響によって沈下しており、「連絡橋進入路部」においては擁壁ごと大きく沈下して連絡橋との大きな高低差や土砂の流出などが生じていた。これらに対して進入路の擁壁においてはプシキヤスト部材による嵩上げ、および軽量盛土を施工することによって、全面的に連絡橋進入路の復旧を行った。(現況は下層路盤まで)

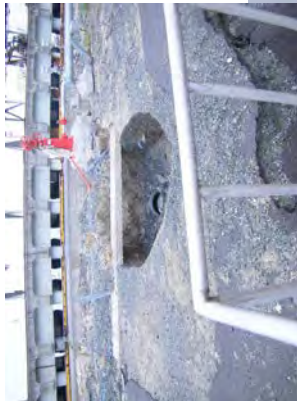
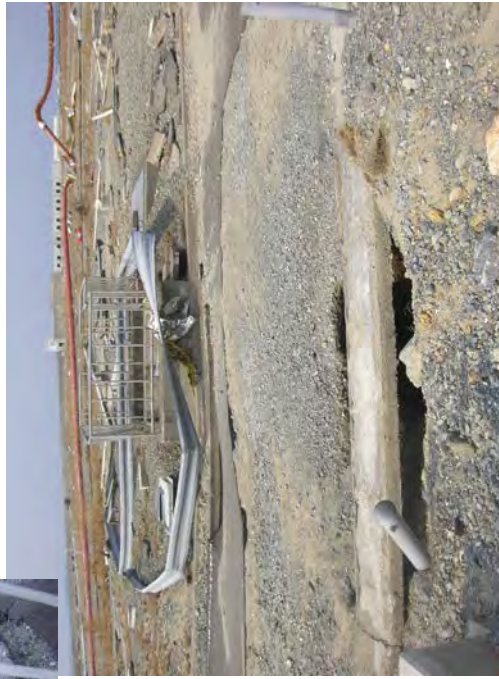
「油水分離槽」は震災による液化化等によって大きく沈下した。震災直後には損傷した横断暗渠からの土砂流出により陥没が確認されているが、他業種施工の作業都合により、復旧措置のないまま埋め戻されている状態であった。そこで、試験により、暗渠構造(異材質接続部、2箇所)の確認を行い、暗渠延長を設計した上で施工を行った。沈下した分離槽については天端を周辺地盤以上(+200mm)となるように嵩上げを行い、手摺の復旧を行った。

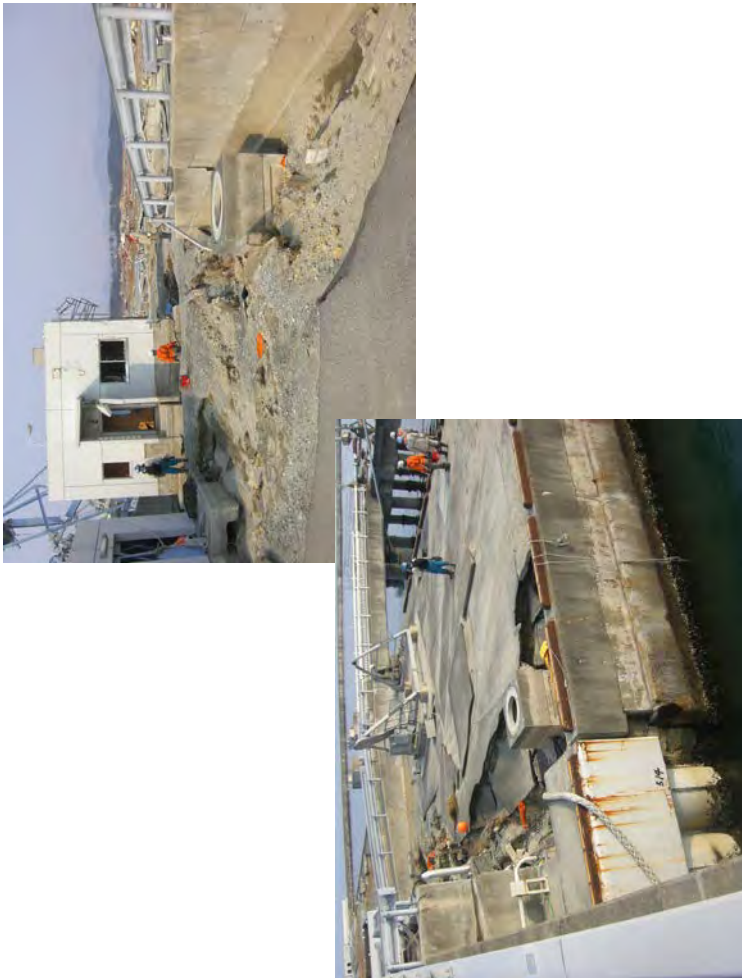
震災時の沖合防波堤の崩落や地殻変動による沈下の影響によって、揚油バース背面側に位置する先端護岸は高潮・波浪時の越浪時の越浪が大きく増している。後背に存在する重油受入監視室は電子機器を配する重要施設であり浸水を許容できないため、防波堤の復旧までの期間の対策が必要である。そこで、仮設の波返しとして擁壁を設置を行う(現況:未施工)。併せて、侵食された当該部の舗装を復旧(施工済み)して「先端護岸復旧」を行う。

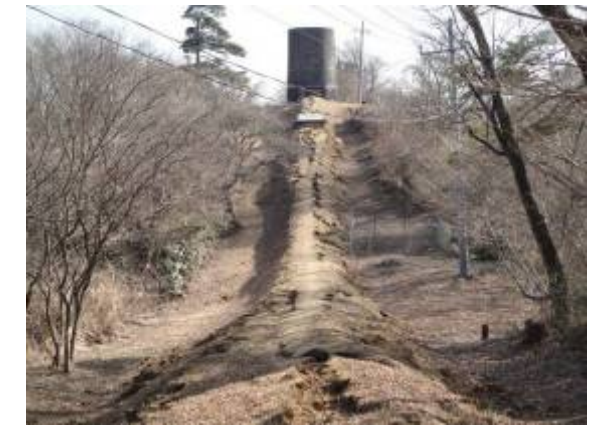
⑤水圧管路敷亀裂

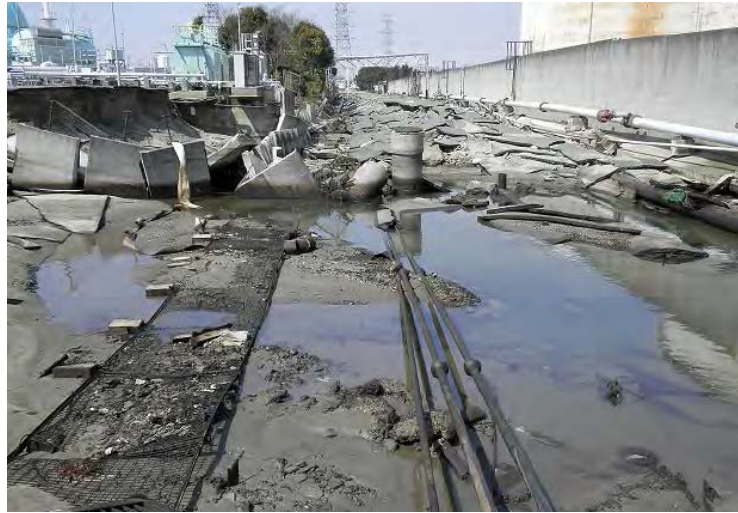
◎仙台市ガス局（取水路被災状況）

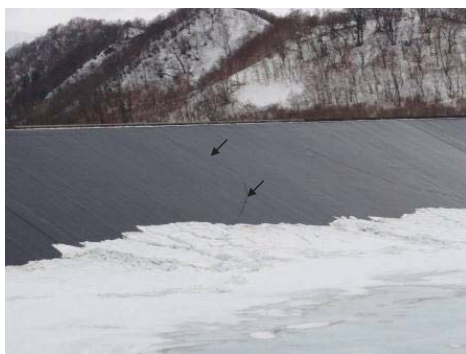
（湯川側、3月21日）

アスファルト表面遮水壁におけるクラック発生状況
