平成 27 年 9 月関東・東北豪雨による 関東地方災害調査報告書

2016 年 3 月

2015 年関東・東北豪雨災害 土木学会・地盤工学会

合同調査団関東グループ

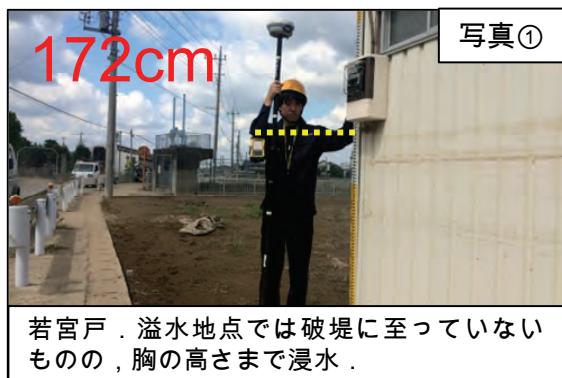
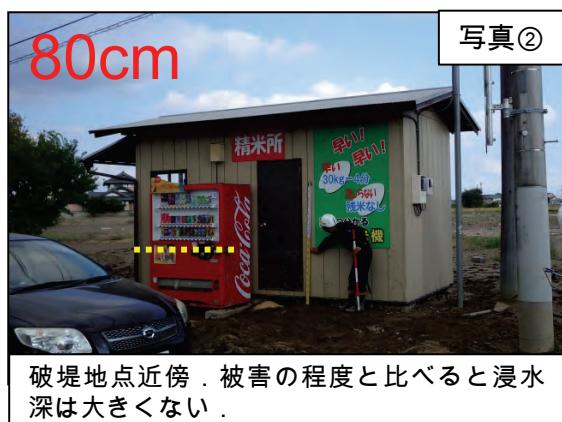
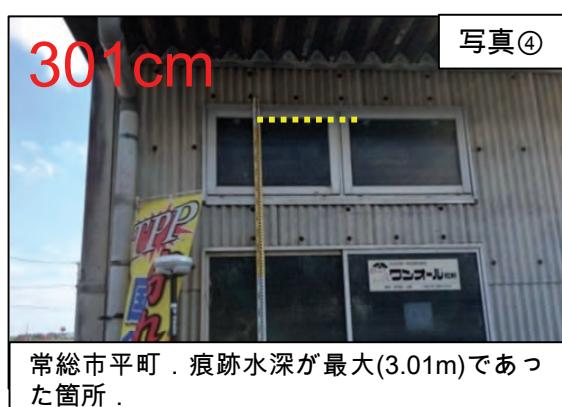
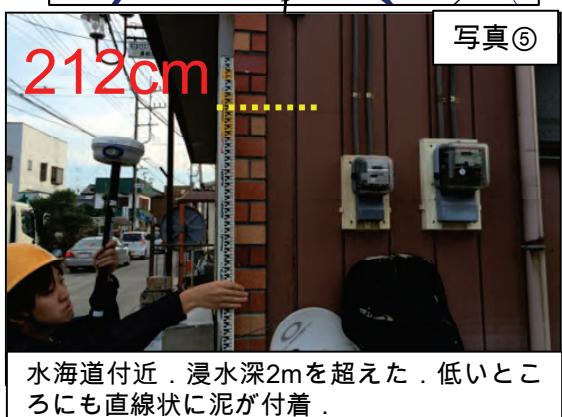
図 3.3.1-3 泊濱域における痕跡浸水深および浸水状況

図3.3.1-3および図3.3.1-4は、本研究での調査範囲における痕跡浸水深の状況をランク別に分類して表示したものである。痕跡浸水深の分布は、破堤地点の東である関東鉄道南石下駅付近を境として南北に傾向が異なる。南石下駅から北側では、北側の溢水地点からの氾濫流により浸水し、痕跡浸水深は溢水地点の若宮戸地区で1.0-2.0m程度（図3.3.1-3写真①、図3.3.1-4①）、破堤地点の三坂町では、破堤部直下では地盤侵食を伴って2.0-3.0m程度、その脇では0.5-1.0mとなり、（図3.3.1-3写真②、図3.3.1-4③）、石下市街が位置する自然堤防上では更に小さくなっている（図3.3.1-4②）。

一方、それより南側では、破堤地点からの汎濫流の影響で浸水深が増大する。汎濫原の中央付近、国道294号線と大規模排水路である八間堀川に挟まれた地区では、浸水深が2.0mを超えており（図3.3.1-3写真③、図3.3.1-4④）、国道294号と354号（新道）の結節点付近（常総市平町）には汎濫流が滞留し、浸水深が3.0mを超える箇所も存在した（図3.3.1-3写真④、図3.3.1-4⑥）。この地

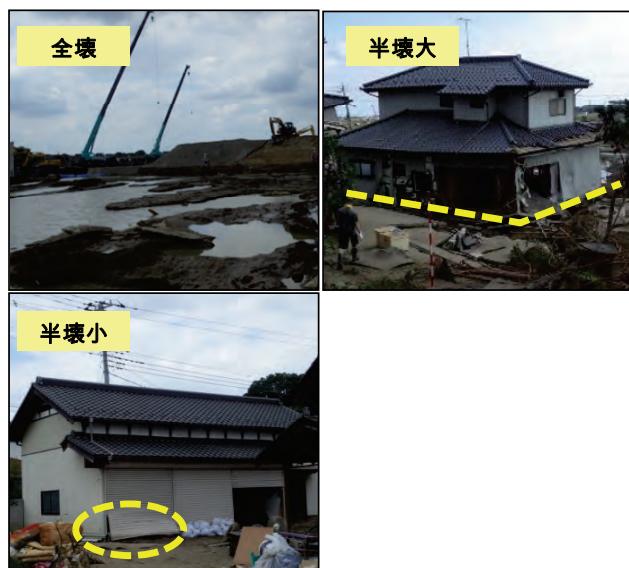
図3.3.3-1 家屋被害分類

家屋被害調査においては、特に家屋被災程度の著しかった溢水地点の若宮戸地区周辺および破堤地点の三坂町地区周辺を対象とした。このエリアで、調査範囲の住宅地図を参考し家屋位置を確認しながら被災レベルを判定した。本調査では、家屋被災状況の区分として、家屋の損傷程度に応じて「全壊」「半壊大」「半壊小」の3つに分類し、浸水のみで損傷がない場合は評価していない。被災状況の定義としては、津波被災調査¹⁾を参考に図3.3.3-1に示すように、「全壊」は家屋が押し流され元の位置にないもの、「半壊大」は、家屋の流出は認められないが、家屋全体に損傷が生じ直ちに居住できない状態のもの、「半壊小」は家屋の構造の一部に損傷が見られるが、暫定的には居住可能であるものとした。調査家屋件数は溢水地点近傍で339棟、決壊地点近傍で41棟であった。

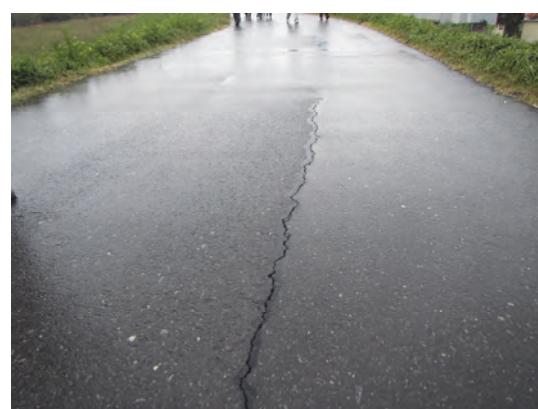
図 4.1-2 エアブロー発生地点（鬼怒川 7.75k 左岸）

発生地点を鬼怒川・小貝川管内図にプロットしている。これらの被害は鬼怒川の46kより下流域のみに起こったため、該当部分の地図のみ図示している。また、漏水地点との比較のために、樋管・樋門などの位置も表示している。これより、鬼怒川における堤防決壊は1箇所（21k左岸、常総市三坂町地先）であり、ここでの被災状況や決壊プロセス、そのメカニズム検討用の実験等の詳細は4.3において記述する。溢水は7箇所（45.9k左岸筑西市伊佐山地先、44.1k左岸筑西市船玉地先、40.6k右岸結城市上山川地先、32.8k左岸下妻市前河原地先、25.35k左岸及び24.75k左岸若宮戸地先、23.1k右岸常総市向石下地先）で発生した。エアブローは1箇所（7.75k左岸）であり、堤防天端のアスファルト舗装に生じた割れ目からエアブローが確認された（図4.1-2）。漏水は、全部で23箇所で発生しており、発生地点は7k～41kと広範囲にわたっている。

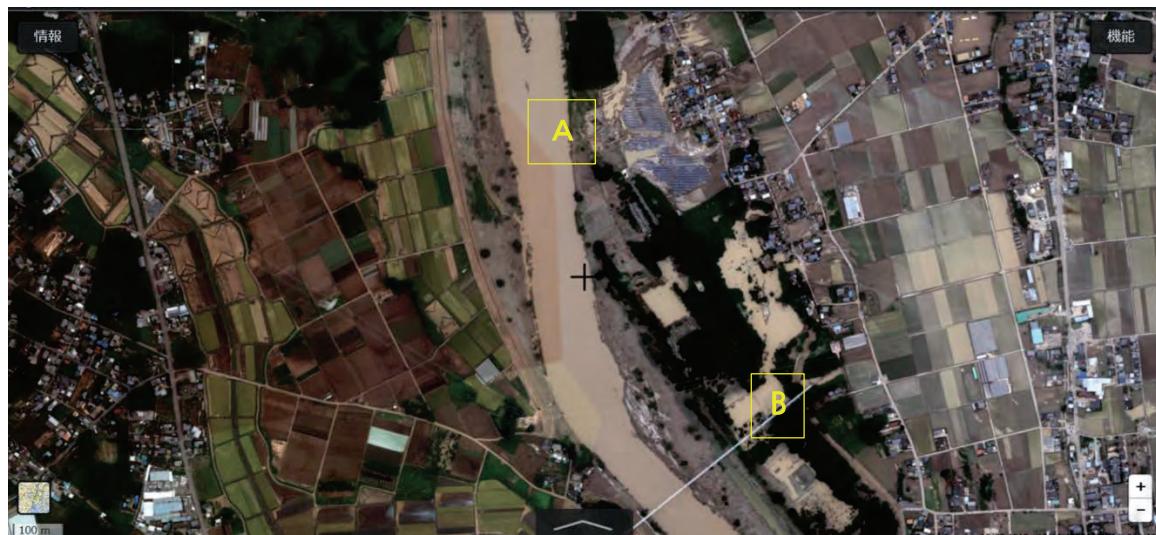
写真4.2-1 常総市若宮戸の災害後の空中写真（平成27年9月11日 国土地理院撮影）

もう一つの特徴として、無堤防区間からの溢水が挙げられる。まず、常総市若宮戸における溢水地点は、地形的には河畔砂丘となっており、周辺より標高が高いため無堤防区間となっている。砂丘の中でも標高の高い箇所は、森林の植生も繁茂しており、浸水はしていない。写真4.2-1を見る限りは、砂丘の北部のソーラーパネル設

置に伴い掘削した箇所（A地点）と南側の砂丘を横断する道路の箇所（B地点）で溢水を起こして、若宮戸の集落での浸水を発生させている。なお、この砂丘の最大標高を新旧地形図で比較したところ、12.8m低下していた。これは過去建設材料として砂利採取が行われた結果だと言われており、最近の掘削のみならず、過去の地形改変を受けた砂丘である。水防機能という点では水害リスクを高める要因として無視できないであろう。

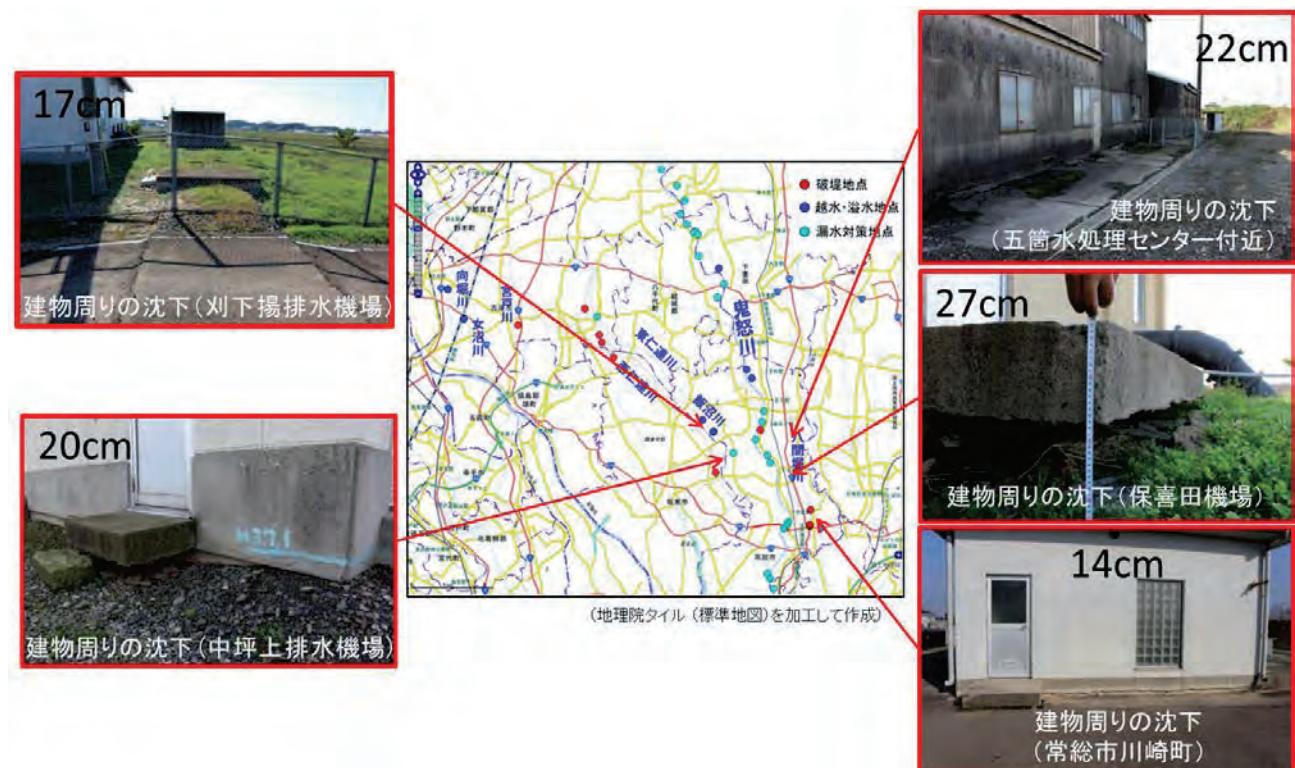
図4.2-2 地盤沈下に伴う建物周りの沈下の様子

三坂地区における決壊地点や若宮戸の溢水地点から鬼怒川・小貝川で挟まれた低地へと河川水が流出した。この低地は軟弱地盤であり、地盤沈下が生じている地域でもある。図 4.2-2 は現地踏査により確認された建物周りの沈下により構造物の抜け上がりの一例を示したものである。図に示したよう、鬼怒川・小貝川で挟まれた八間堀川沿岸では、常総市川崎町で約 14cm、保喜田機場で約 27cm、五箇水処理センター付近の建物で約 22cm の建物の抜け上がりが確認されたことから、当該地域で地盤沈下が生じていることを裏付けるものである。

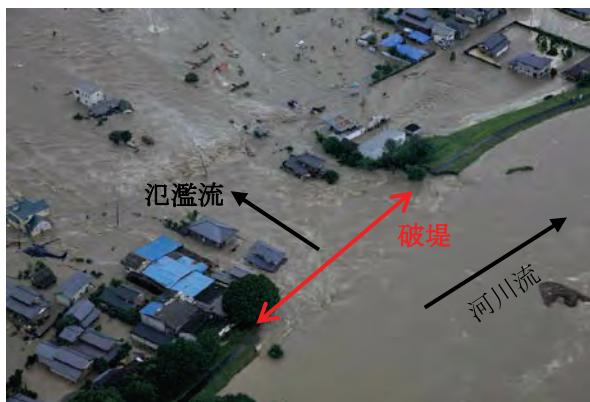
図 4.3-4 決壊時の斜め航空写真（9月 10 日 15:07 撮影、国交省関東地方整備局提供³⁾）

鬼怒川21k左岸地点（常総市三坂町地先）における決壊状況を記述する。決壊当日におけるデータは非常に限定期的であるため、ここでは、国交省関東地方整備局・鬼怒川堤防調査委員会資料²⁾に基づいて説明する。図4.3-4は決壊時における斜め航空写真を示す。これは9月10日15時07分に撮影されたものであり、当日、決壊が12時50分ごろに発生したとのことから²⁾、この写真は決壊後2時間強経過後の写真である。このように、決壊地点から堤内地側に氾濫流が流れ込んでいる様子が分かる。また、氾濫流は概ね堤防を垂直に横切る流向となっている。次に、堤防上より撮影された堤防決壊前後の写真を図4.3-5に示す。このように、当日11:11には既に越水が生じており、天端から裏のり面を流れ下る様子が伺える。それから約50分後の12:00の時点では、越水の範囲が縦断方向に広がると共に、表のり面側の植生の水没範囲も広がっており、水位が上昇していることが分かる。また、図中の黒矢印のように、二股に分かれた形で越水が生じていた。ほぼ同時刻の12:04では、越水が生じていたところの一部で、裏のり尻部で壅んでいる部分が見られ、そこに越流水が周囲から集まっている様子が伺える。これは、裏のり尻部付近において侵食が発生・進行中であるものと考えられる。そこから約45分後の12:50ごろに決壊した。その後の13:27では、堤防の決壊幅が広がり、かつ、水位が低下したことが分かる。また、写真手前側を見ると、

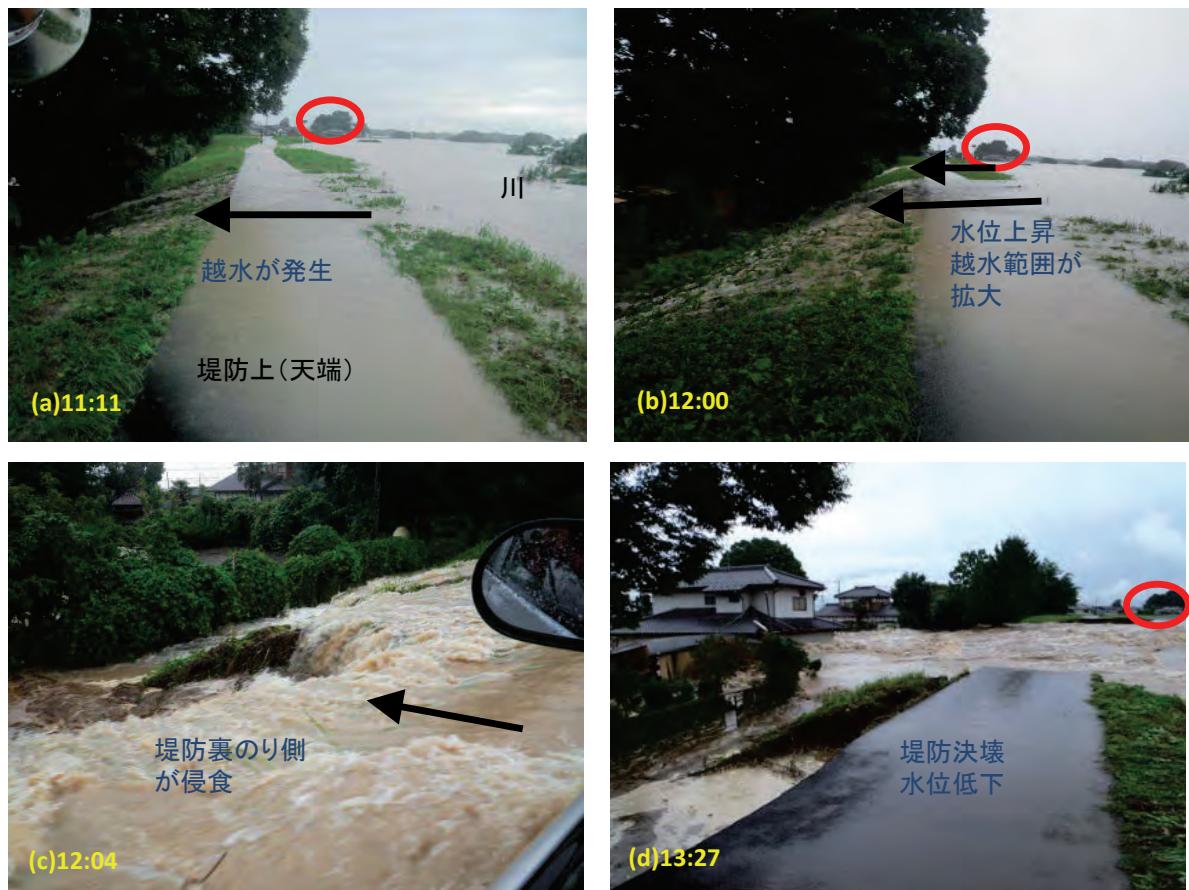
図 4.3-5 決壊前後の様子 (国交省関東地方整備局²⁾)

表のり面側の堤体土や天端を舗装しているアスファルト部分は残っているものの、裏のり面側の堤体土が大きく侵食されている様子が伺える。

堤防決壊の拡幅状況としては、図4.3-6に示すように、破堤開始当初（12:50）は約20mであったが、その後の13:36時点では約80mに広がった。その際には、破堤幅は下流側よりも上流側への広がり幅が大きい。これは、決壊開始箇所は、図4.3-5の12:00時点の奥側の矢印であり、

その上流側（図では手前側）も既に越水により裏のり面侵食が生じていたことが関係している。また、同図で示したように、横越流よりも正面越流が卓越したことでも影響している。堤防はその後も破堤幅は拡大し、最終的な破堤幅は200mに達した。

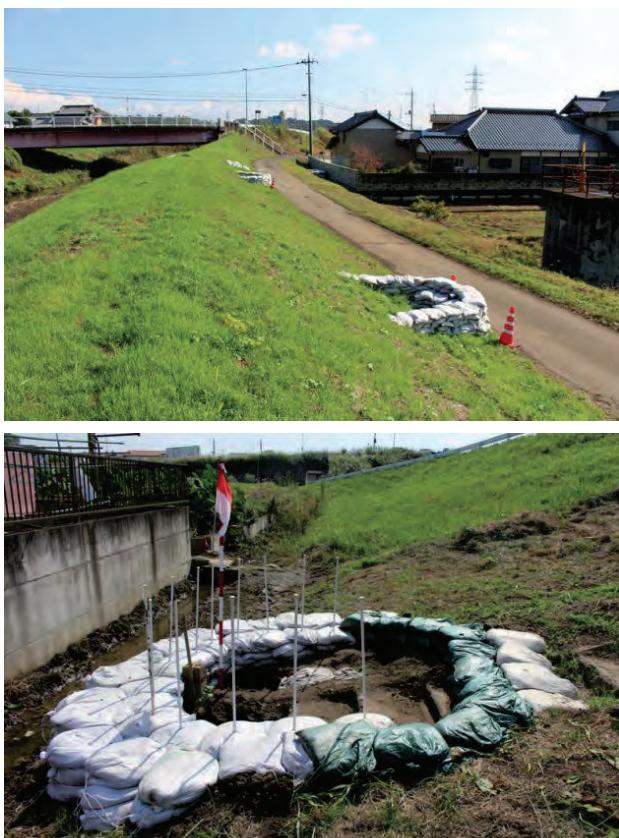
図5.1-9 漏水対策地点の状況⁴⁾

本災害において、漏水対策が実施された地点の多くは鬼怒川本川沿いに分布しており、その詳細については、茨城大学 平成27年関東・東北豪雨調査団報告書⁴⁾を参考にされたい。鬼怒川以外では東仁連川や先に示した向堀川において漏水対策(月の輪工)が、実施されており、その様子を図5.1-9に示す。漏水地点の特徴として、連続して生じているわけではなく、スポット的あるいはあるエリアに集中して生じていることが指摘されている⁴⁾。この要因としては、河川水位、堤防高、堤内地盤高の

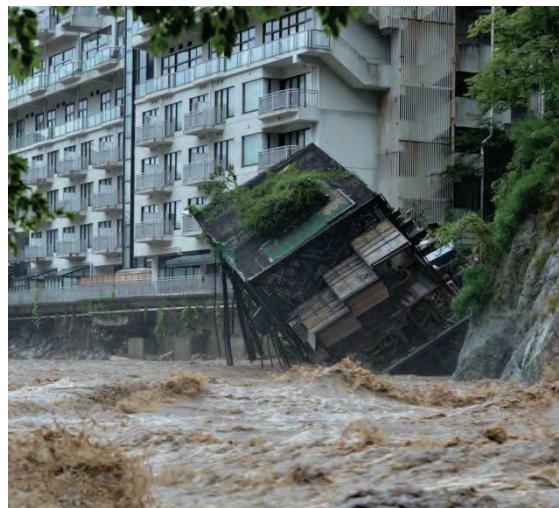
写真 5.2. (1)-1 鬼怒川 (ホテル施設崩落) ^④

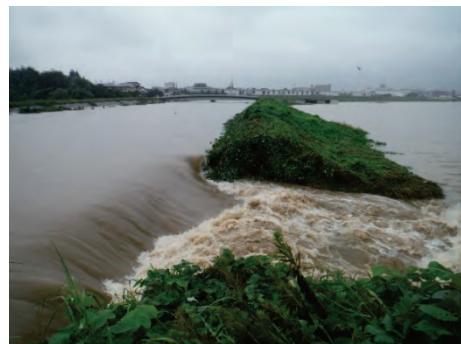
写真 5.2. (1)-5 三杉川 (田畠への土砂流入) ^④

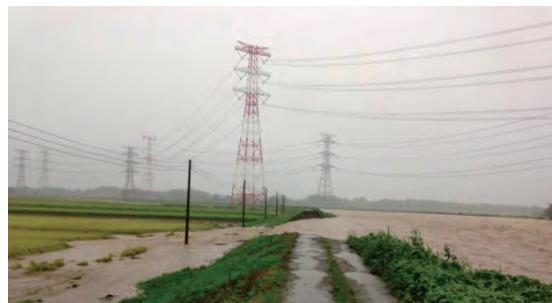
写真 5.2. (1)-6 篠川 (田畠への土砂流入) ^④

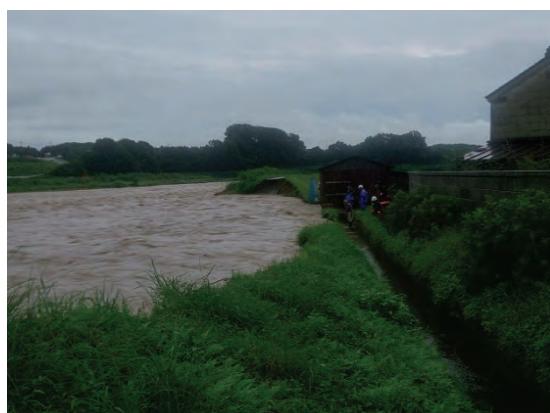
写真 5.2. (1)-7 荒川 (さくら市, 家屋隣接) ^④

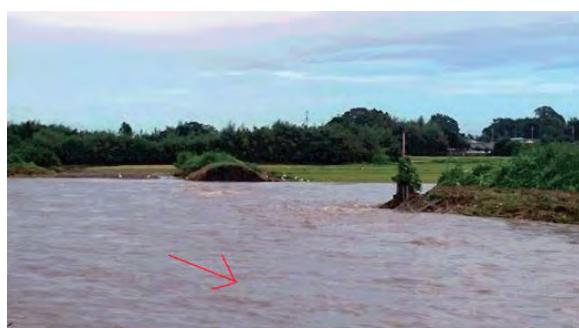
写真 5.2. (1)-3 姿川 (堤防決壊) ^④

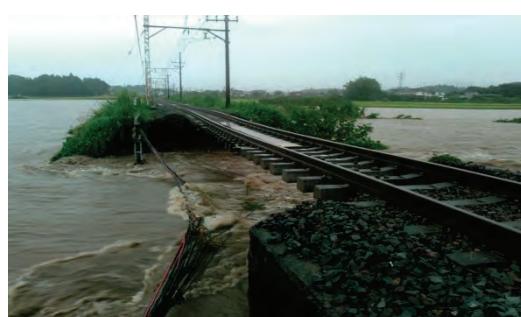
写真 5.2. (1)-4 姿川 (鉄道橋流出) ^④

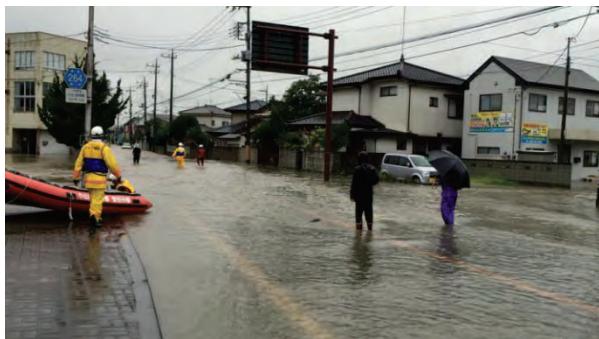
写真 5.2(2)-1 地点Cの浸水状況(9月10日撮影)

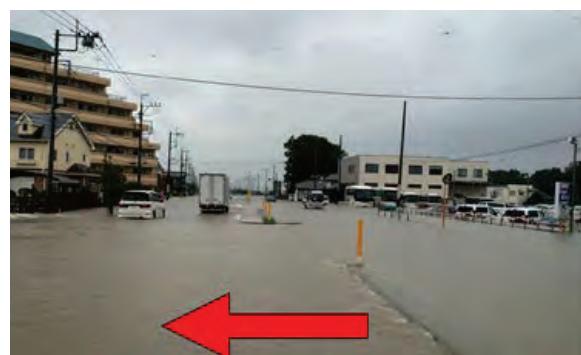
に10日2時頃には、小山・栃木排水路から溢れた水（記号A）が県道 栃木小山線を越えて大行寺・立木地区に流入し（記号N），この地区的浸水被害は、いよいよ甚大なものとなった。,

写真 5.2(2)-2 地点Nの浸水状況(9月10日撮影)

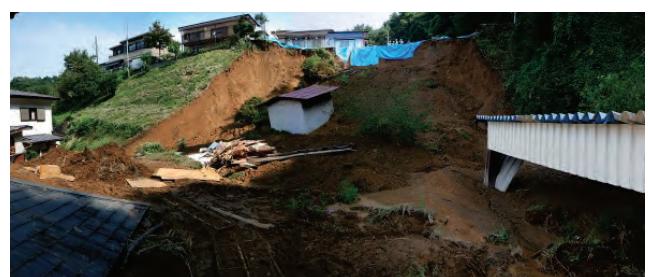
日吉(鹿沼市日吉)地区では、傾斜地の斜面崩壊が発生し、人家3戸に土砂流入した(図7.1-4)。その結果、土砂災害に対する保全対象家屋5軒のうち3軒が被害を受けて、死者1名が出た(写真7.1-3～7.1-7)。被災箇所から14km離れた栃木県鹿沼土木事務所で測定された9月7日22:00から9月11日6:00までの連続480mm、最大時間雨量50mm(9月9日22:00～23:00)、最大24時間雨量467mm(9月9日7:00～10日6:00)であった。この斜面崩壊の発生は、9月10日3:50である。これに先立ち、大雨警報が鹿沼市で9月9日13時38分に発令され、土砂災害警戒情報が、9月9日16時55分に発表されていた。

写真7.1-3 ①崩壊部全景

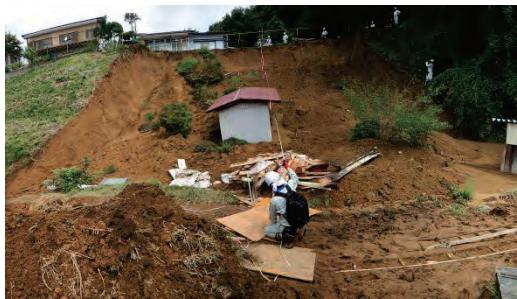
写真7.1-4 ②崩壊斜面状況（正面）

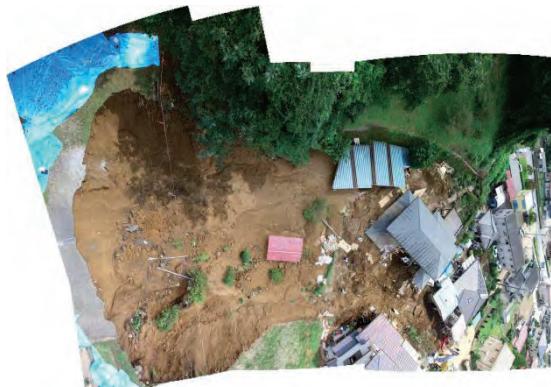
写真7.1-5 ③崩壊斜面状況（垂直）

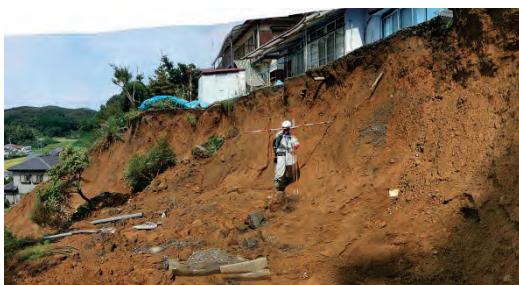
写真7.1-6 ④頭部状況

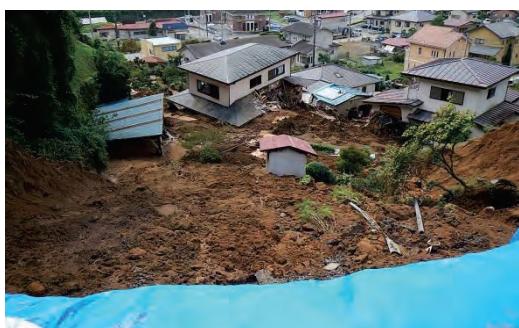
写真7.1-7 ⑤保全対象被災状況

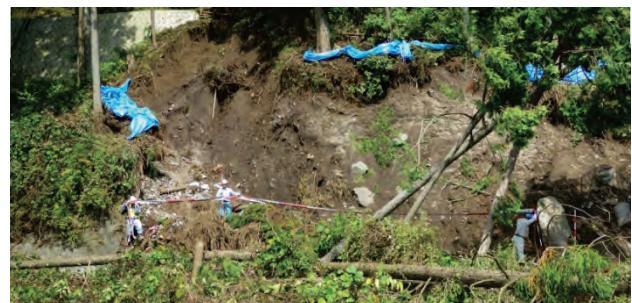
この斜面崩壊は、平成27年9月10日1時30分に発生し、人屋1棟が被害を受けたが、幸いにも人的被害は無かつた(図7.1-5、写真7.1-8～7.1-10)。頭部滑落崖延長は35mで、崩れた土砂は斜面から34mに達した(図7.1-5 黄緑色に塗られた部分)。被災箇所から2km離れた瀬尾の雨量観測所の観測データによると、2015年9月6日16時から9

写真7.1-8 崩壊斜面の状況（起点側）

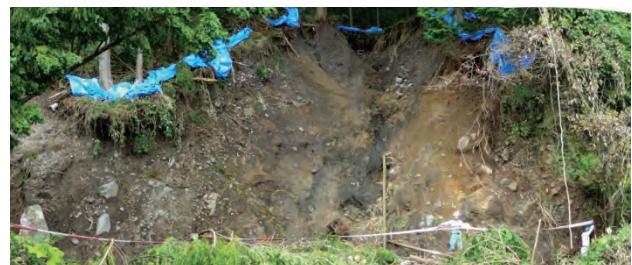
写真7.1-9 崩壊斜面の状況（終点側）

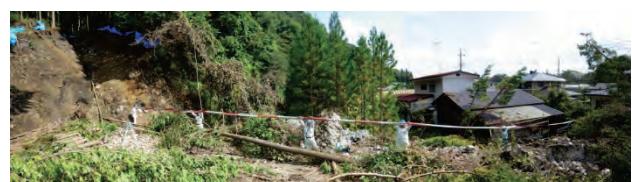
写真7.1-10 末端部の押し出し（終点側）

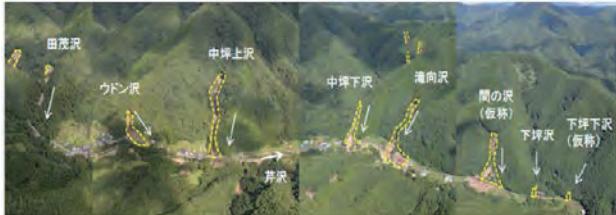
栃木県の中でも降雨量の多かった日光市のこの地域で、平成27年9月10日1:00ごろより連続して被害が発生した。この地区内の8溪流9箇所において、同時多発的に土石流が発生した(図7.1-6)。土石流発生箇所は、下坪下沢、下

写真7.1-11 ウドン沢災害全景写真

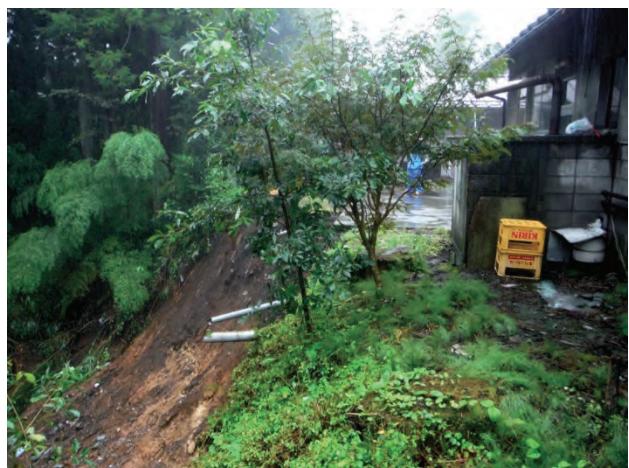
写真7.1-12 被災箇所の様子

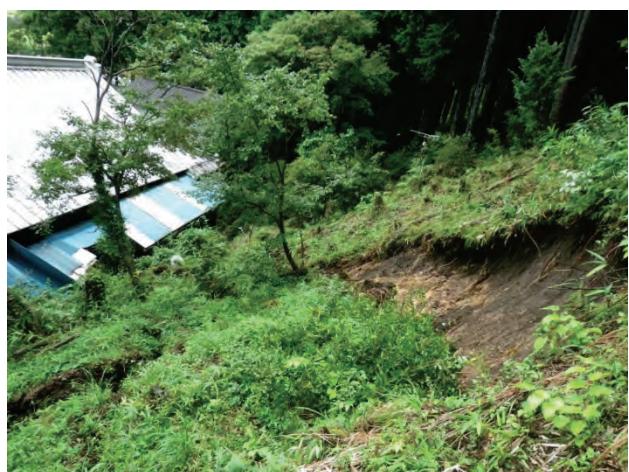
写真7.1-13 被災箇所の様子

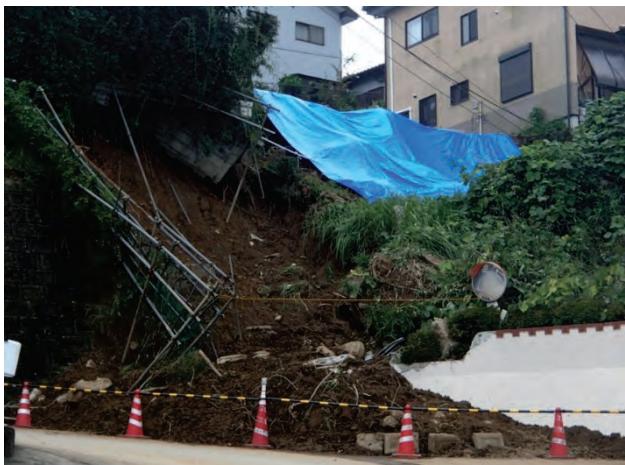
鹿沼市日吉町の金山北地区で斜面崩壊が発生した。住宅地で発生したため建物に被害が生じたが人的被害は発

写真7.1-14 被災箇所の様子

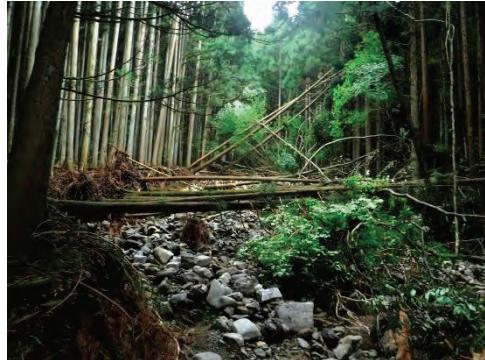
写真7.1-15 土石流の流下状況

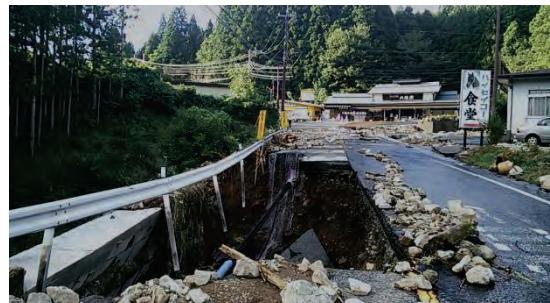
写真7.1-16 国道121号線の様子

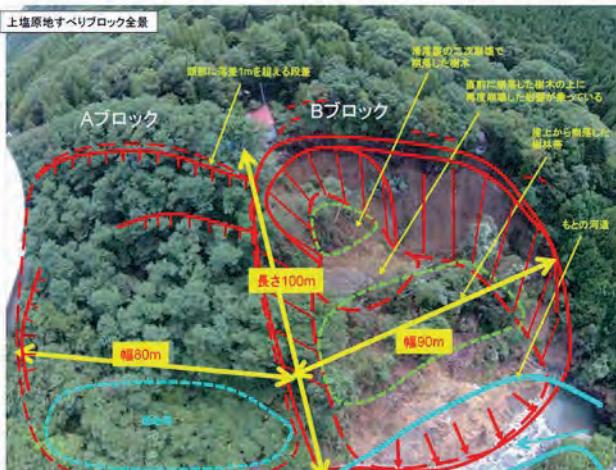
写真7.1-17 全体概要

写真7.1-17に被災箇所の概要を写真上にまとめたもの、および写真7.1-18、7.1-19に被災箇所の様子を示す。写真7.1-17の概要図中の各説明は、初動調査を行った栃木県によるものであり、図7.1-11に示す崩壊ブロックの断

面図と対応している。なお、写真中にある赤い屋根の家屋が被害のあった別荘である。

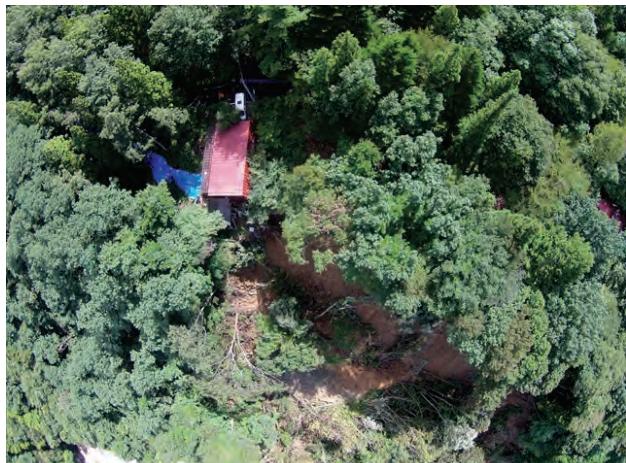
写真7.1-18 地すべりブロック滑落崖

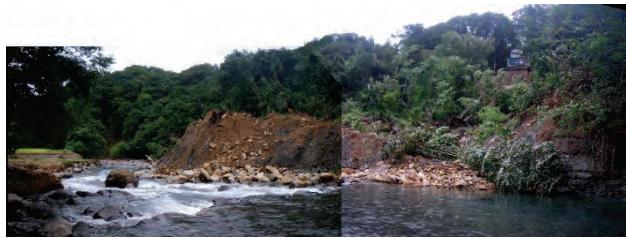
写真7.1-19 Bブロック末端部の河道閉塞箇所

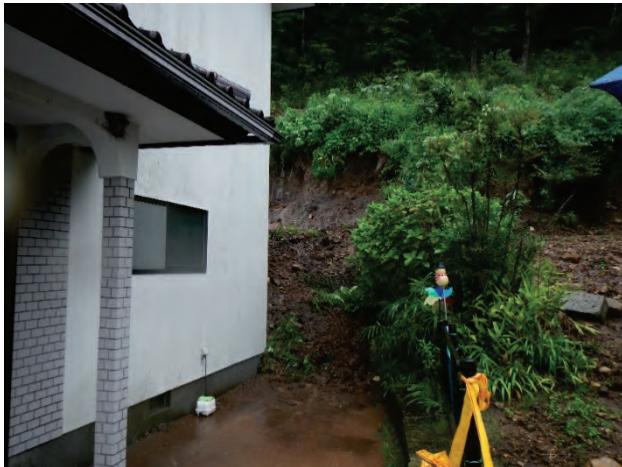
大田原市片田地区の住宅地近傍の斜面が崩壊、隣接する住宅地へ崩壊土砂が流出している。当該地区は、土砂災害警戒地区指定済み箇所であった。人的被害は無かつたものの、建物被害として家屋（1戸）が一部流出土砂に埋まる被害が出ている。

写真7.1-20 家屋被災の様子

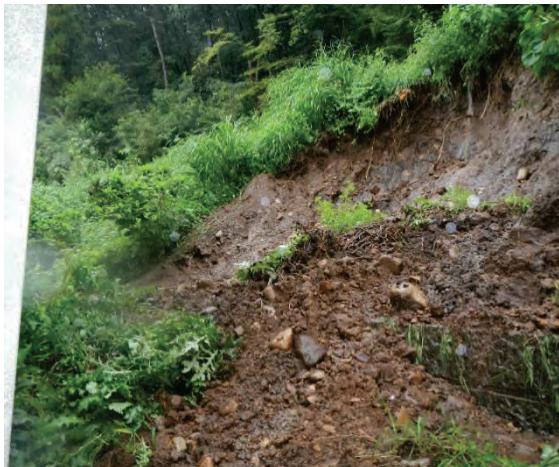
写真7.1-21 崩壊土砂

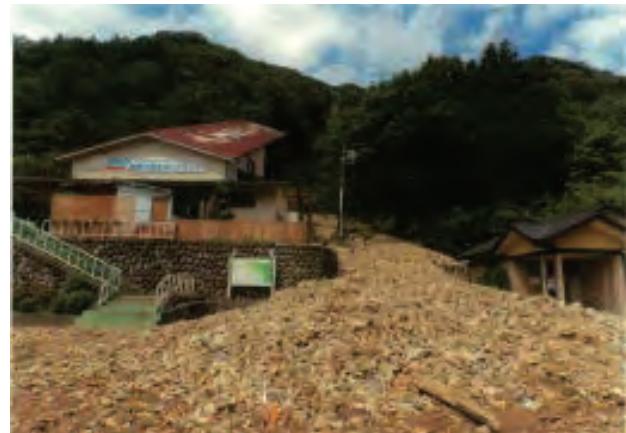
写真7.1-22 被災箇所の様子

日光市中滝中沢地区における鬼怒川温泉滝において山腹斜面が崩壊、泥流化した崩壊土砂が土石流として斜面を流下している。当該地区は、土砂災害警戒地区指定済み箇所であった。人的被害は無かったが、建物被害としてロープウェイ駅舎と駐車場が一部流出土砂に埋まる被害が出ている。図7.1-13に崩壊箇所の平面図を、写真7.1-22、7.1-23に被災箇所の様子を示す。

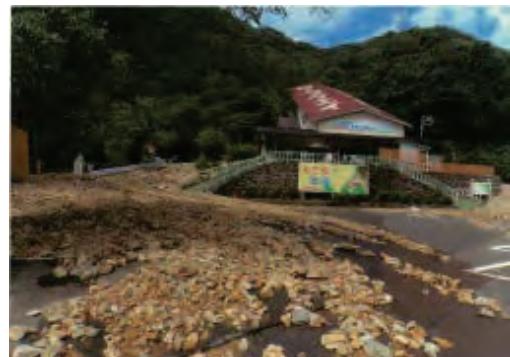
写真7.1-23 ロープウェイ駅舎、駐車場の様子

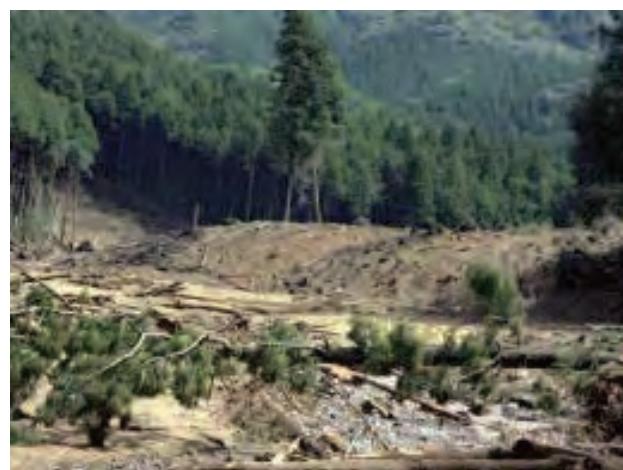
写真7.1-26 溪流内堆積土砂(図7.1-14中の④)

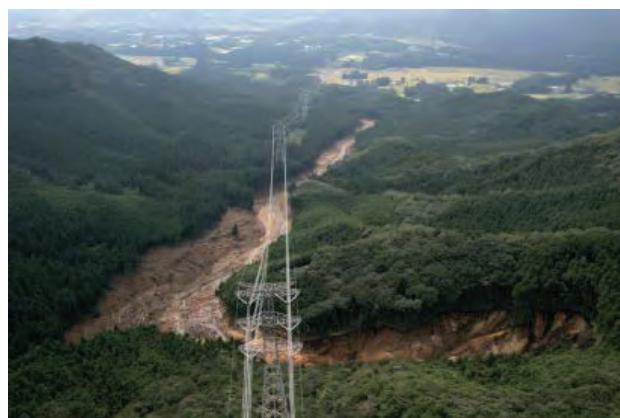
写真7.1-24 森林崩壊状況(図7.1-14中の④)

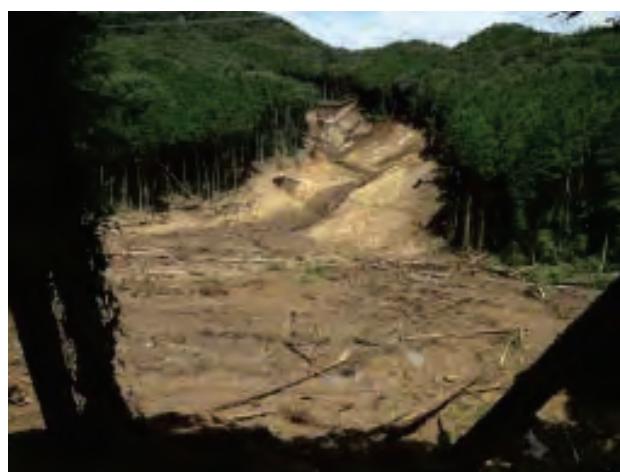
写真7.1-25 山腹崩壊地(図7.1-14中の⑤)

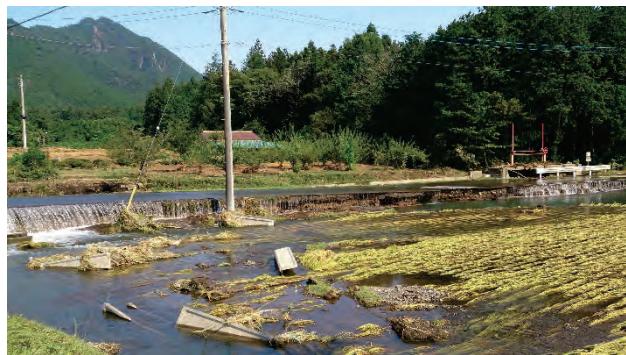
写真7.1-29 No.3: 河川の溢水による田んぼの水没、宇都宮市古賀志町(調査日 2015年9月11日)

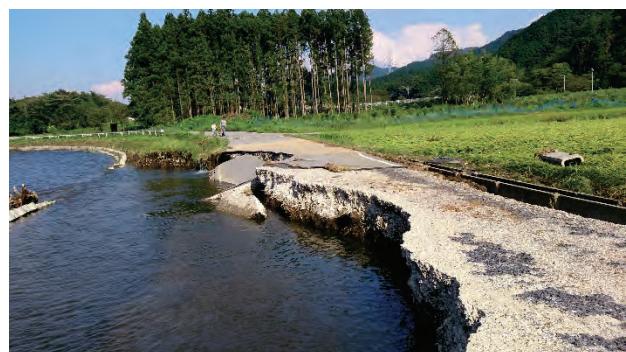
写真7.1-30 No.4: 道路及び河道の洗掘、日光市岩崎(調査日 2015年9月11日)

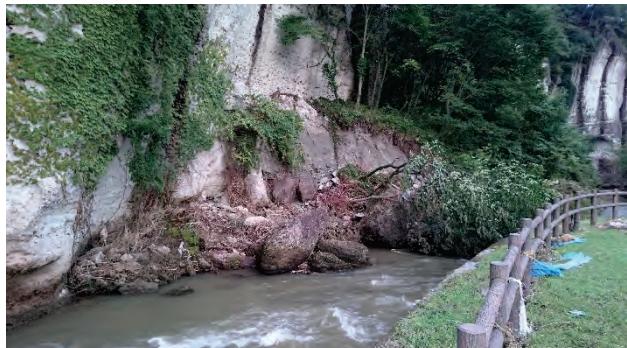
写真7.1-27 No.1: 岩盤の崩壊、宇都宮大谷景觀公園 (調査日 2015年9月12日)

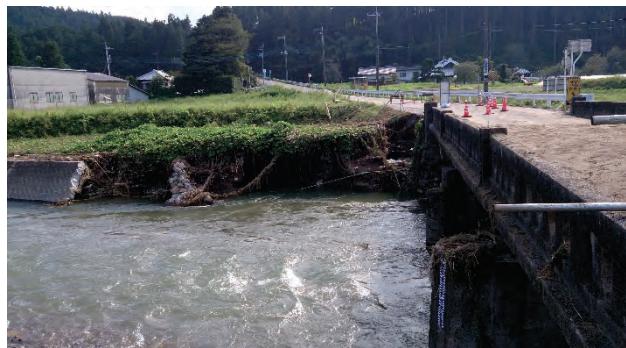
写真7.1-31 No.5 河川堤防の洗掘、鹿沼市板荷(調査日 2015年9月11日)

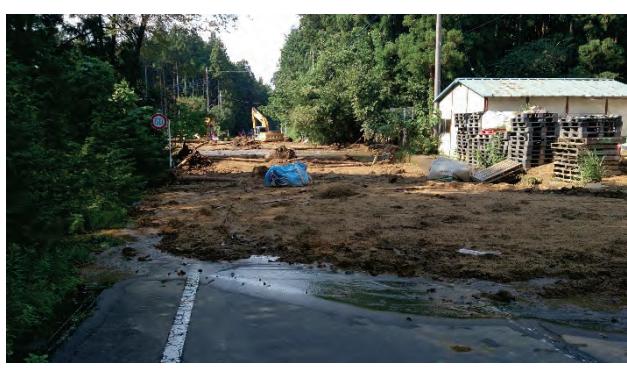
写真7.1-28 No.2: 土石流による道路の閉塞、日光市岩崎(2015年9月11日)

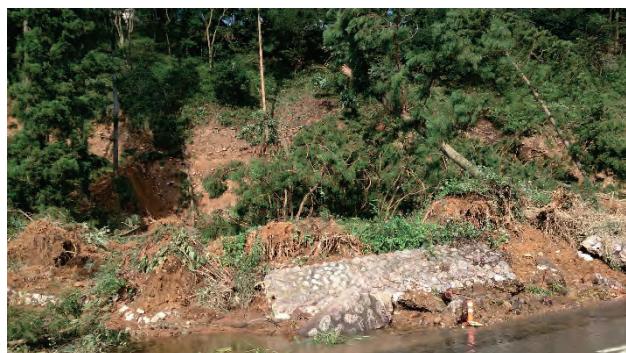
写真7.1-32 No.6: 斜面崩壊、鹿沼市板荷(調査日 2015年9月11日)

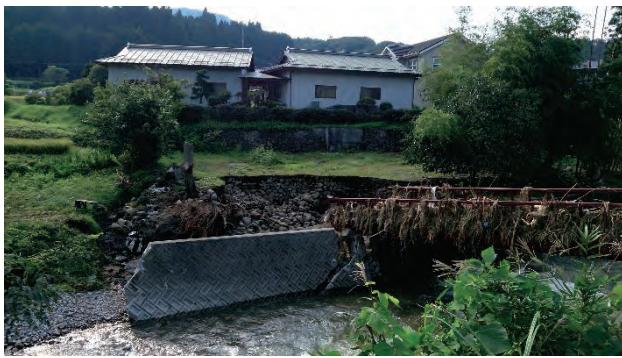
写真7.1-33 No.7 : 河川堤防の洗掘, 鹿沼市板荷(調査日 2015年9月11日)

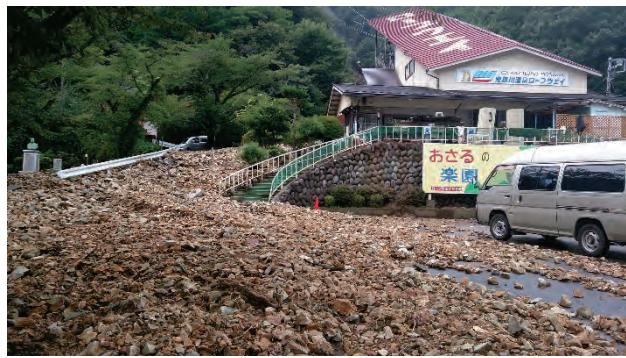
写真7.1-37 No.11 : 風化岩斜面の崩壊先端部, 日光市鬼怒川温泉 (調査日 2015年9月11日)

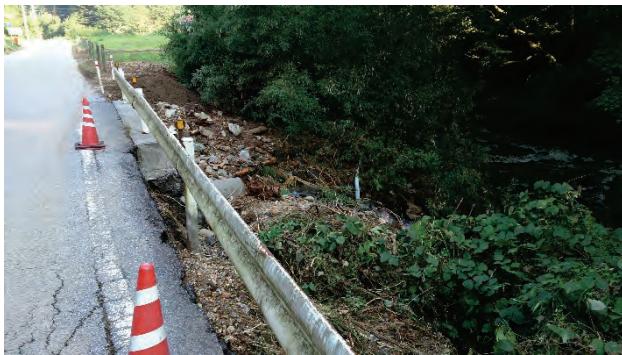
写真7.1-34 No.8 : 道路のり面の被害, 日光市千本木(調査日 2015年9月11日).

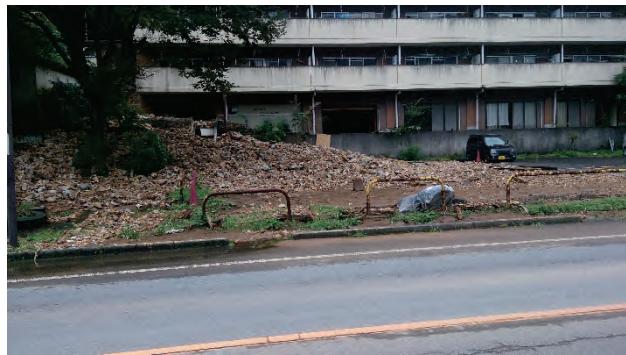
写真7.1-38 No.12 : 風化岩斜面の崩壊先端部, 日光市鬼怒川温泉 (調査日 2015年9月19日).

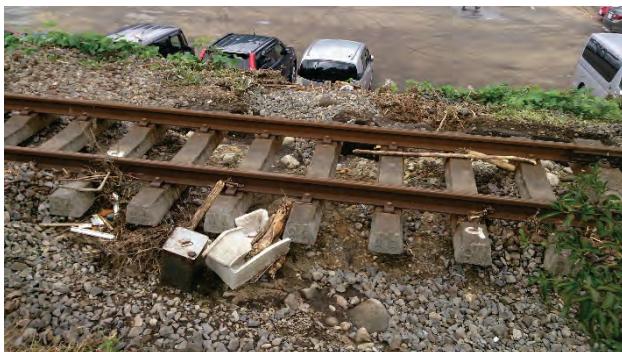
写真7.1-35 No.9 : 線路路盤の洗掘被害, 日光市鬼怒川温泉大原(調査日 2015年9月11日).

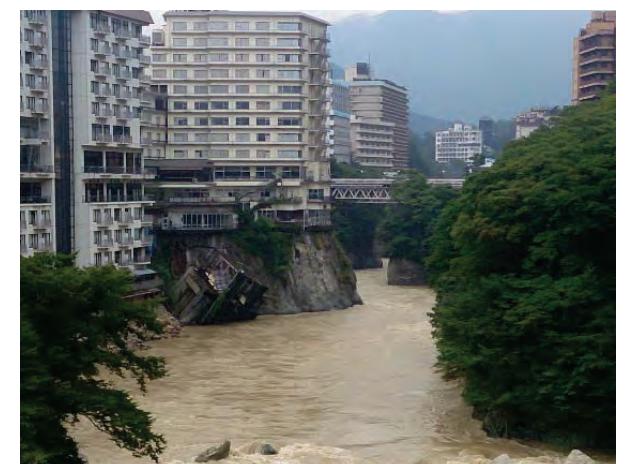
写真7.1-39 No.13 : 河岸侵食による建物被害, 日光市鬼怒川温泉 (調査日 2015年9月11日).

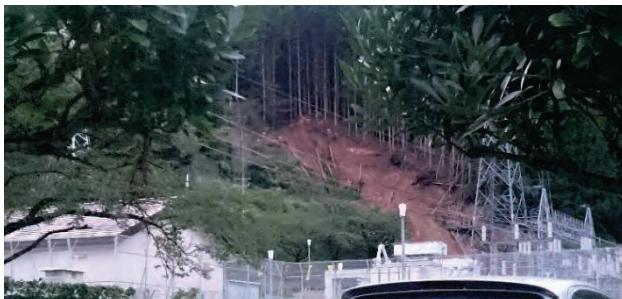
写真7.1-36 No.10 : 斜面崩壊, 日光市鬼怒川温泉滝 (調査日 2015年9月19日)

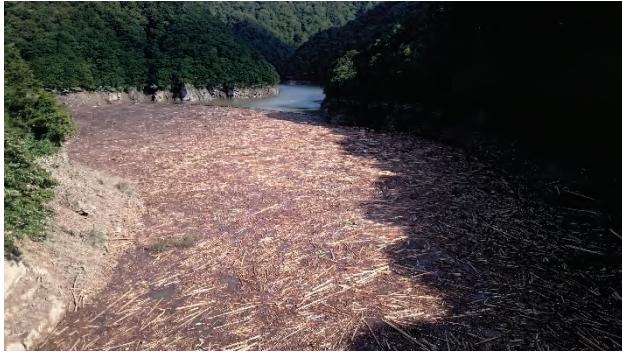
写真7.1-40 No.14：川治ダムのダム湖
(調査日 2015年9月19日)。

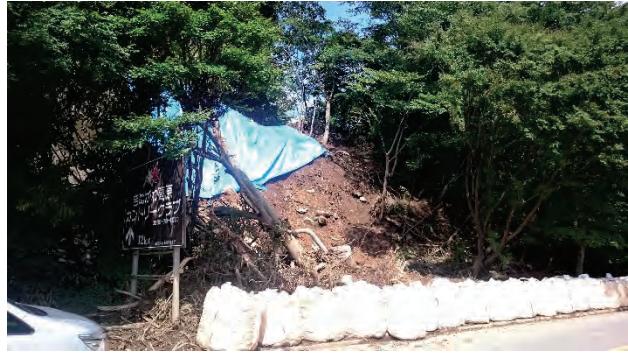
写真7.1-43 No.17：斜面崩壊部の応急復旧状況、日光市藤原
(調査日 2015年9月19日)。

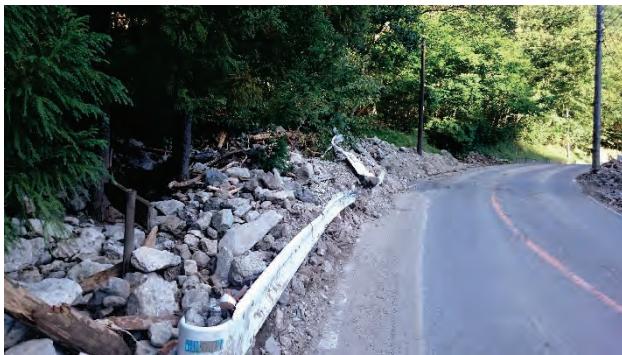
写真7.1-41 No.15：斜面崩壊先端部、川治ダム側道(調査日
2015年9月19日)。

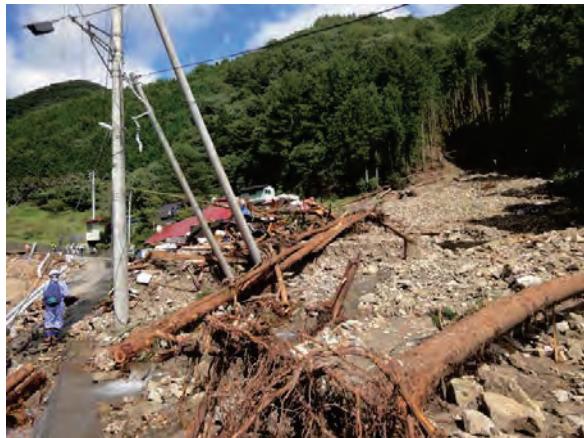
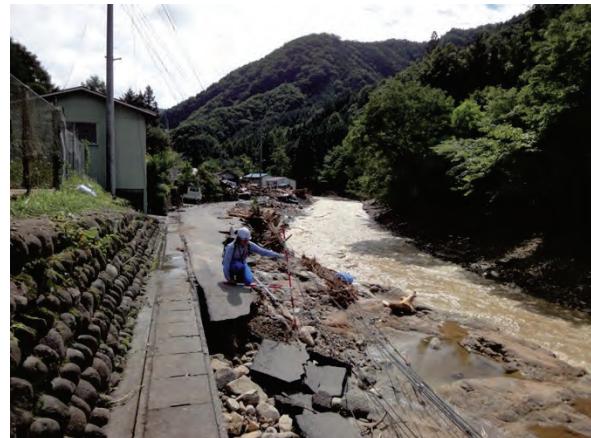
図 7.2.1-3 災害直後の芹沢集落の状況（国土交通省日光砂防事務所）

(a) 滝向沢直下の全壊家屋と土砂等の堆積

(b) 滝向沢から中坪下沢までの間の渓岸侵食

道路啓開前に撮影された写真（図7.2.1-3）から、「滝向沢」や「下坪上沢」など一部渓流の直下で土砂や流木が家屋を破壊して堆積した様子や、折からの増水と土石流の流入による堰上げで生じた氾濫流が渓岸を侵食した痕跡が見える。背後山地は花崗岩であるが、土石流の発生した各渓流の渓床は上部を除いて基岩を大きく削るほど深くは侵食されていなかった。堆積した物質には巨石が少なく、雨水と表土が混合した土砂流の様相であったことが推定される。例えば「中坪上沢」の渓床の縦断形状（図7.2.1-4）を見ても分かるように、各渓流が集落道路に出合うあたりの勾配は14°程度あり、土石流

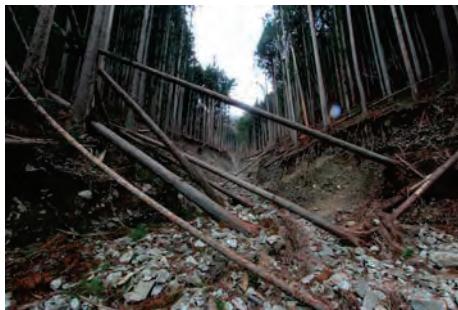
図 7.2.1-6 中坪上沢の渓流出口付近から上流方向

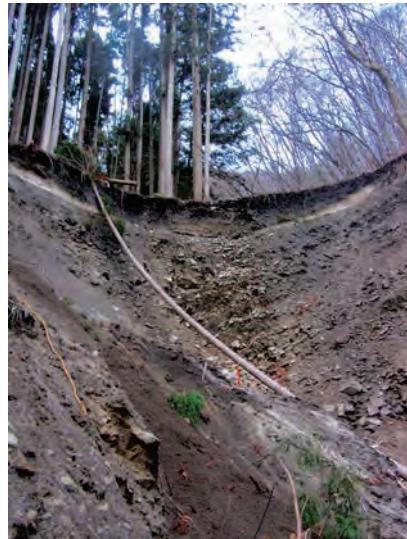
図 7.2.1-8 中坪上沢の土石流源頭部の崩壊斜面（左：全体、右：横断中央部の火山灰層付近の拡大写真）

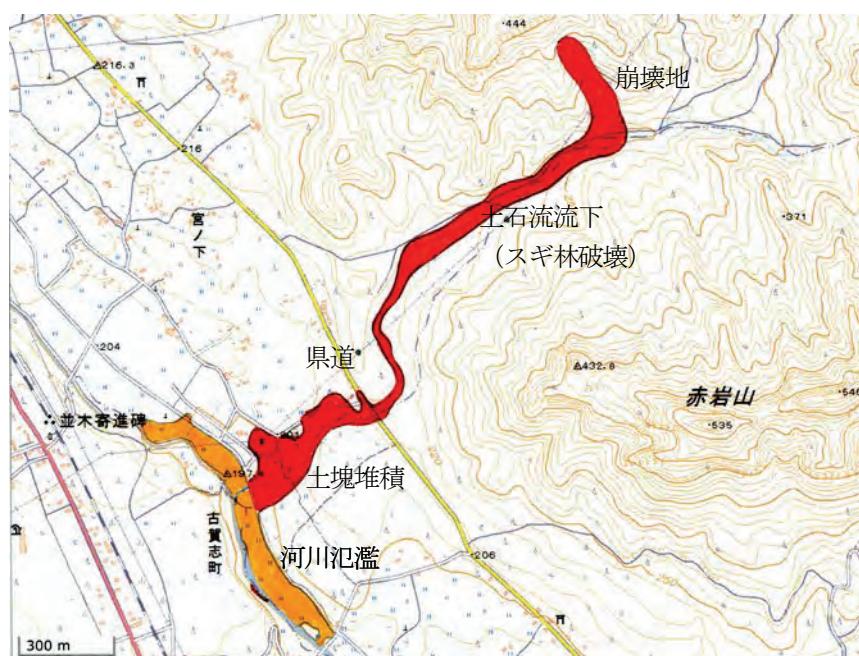
図7.2.2-2 白石川の災害状況(国土地理院地図マップGIS利用)

災害当時、武子川は、白石川合流点の上流で決壊して、洪水流が武子川左岸に氾濫していたことから、到達地点

付近の詳細は不明瞭であるが、白石川合流点より下流の氾濫域には、土砂の堆積が著しい。

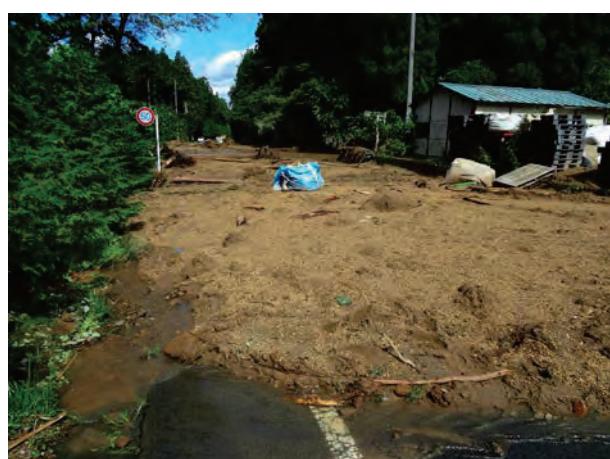
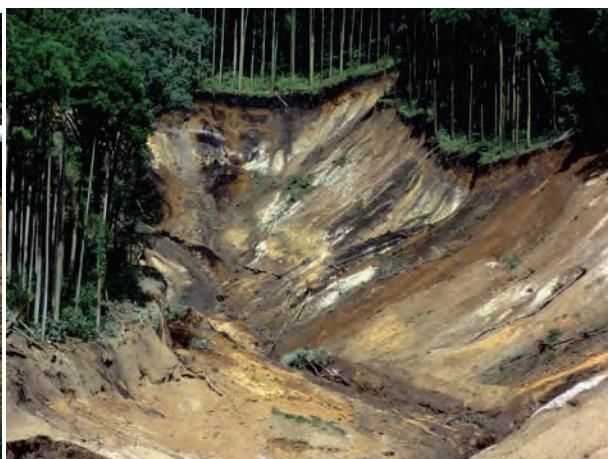
図7.2.2-3 白石川の災害状況(栃木県環境森林部森林整備課)

崩壊土砂は、白石川の対岸の高さ8m程度のところまでのりあげており、大量の土砂が一度に崩落し、水を多く含んだ崩落土砂はそのまま土石流化したとみられる。なお、崩壊地の周辺にクラックが発達していること、滑落崖が再崩壊したと見られる箇所があることから、その後も小崩壊が発生した可能性が高い。

(a) 災害直後の県道付近の土砂流出状況

(b) 災害直後の崩壊地の状況

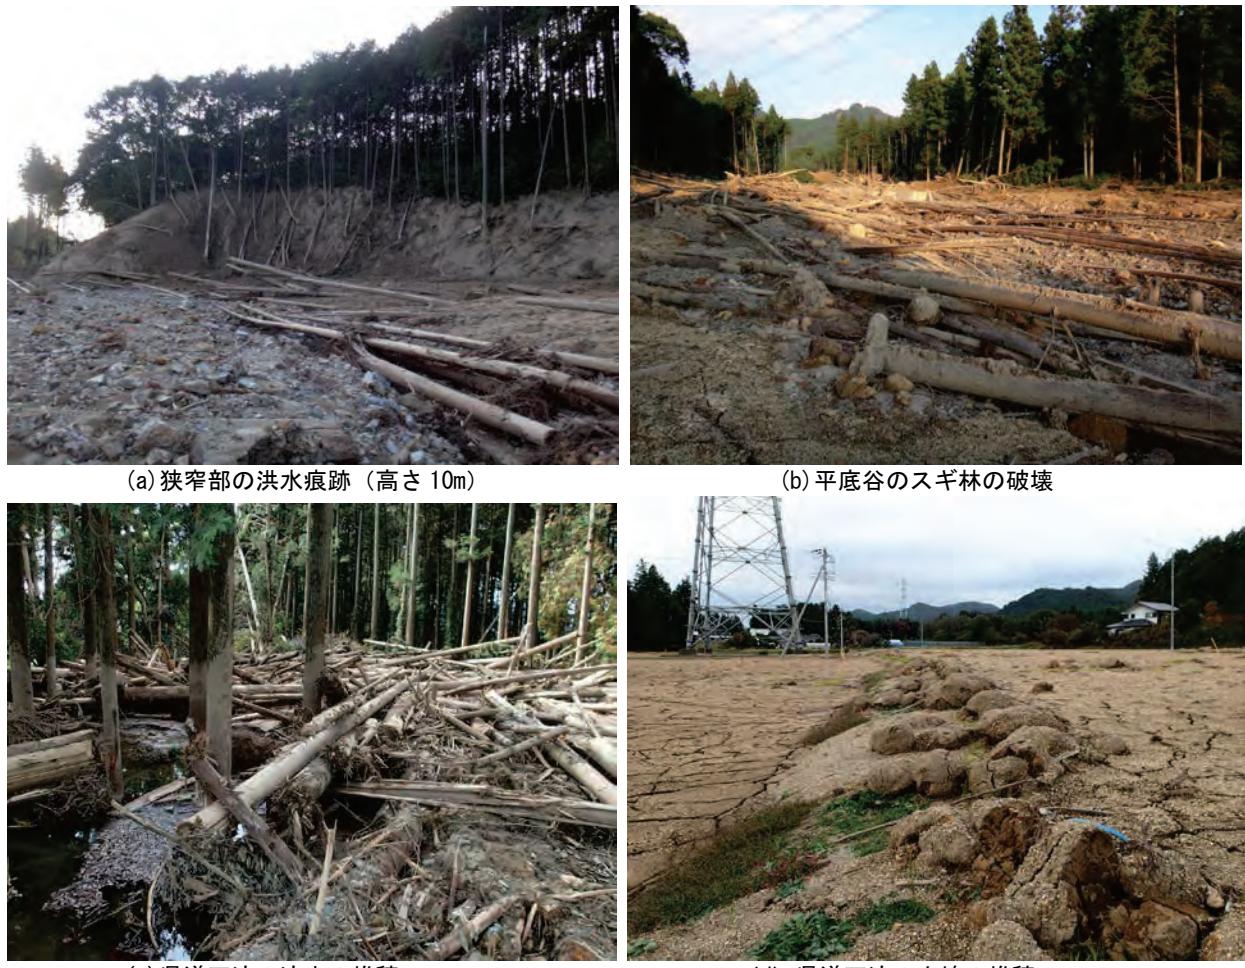
図 7.2.2-5 土石流の状況

スギ人工林が成立している平底谷を流下した土石流は、崩壊地から長さ850mにわたって幅80mのスギ林を破壊した（図7.2.2-5）。
