災害報告特別セッション —近年の特徴的な堤防被災事例と 今後の方向—

国土交通省水管理・国土保全局治水課
技術調整官 高橋裕輔

矢部川堤防の被災要因と調査の取り組みについて

子吉川における堤防被災メカニズムと 調査分析結果について

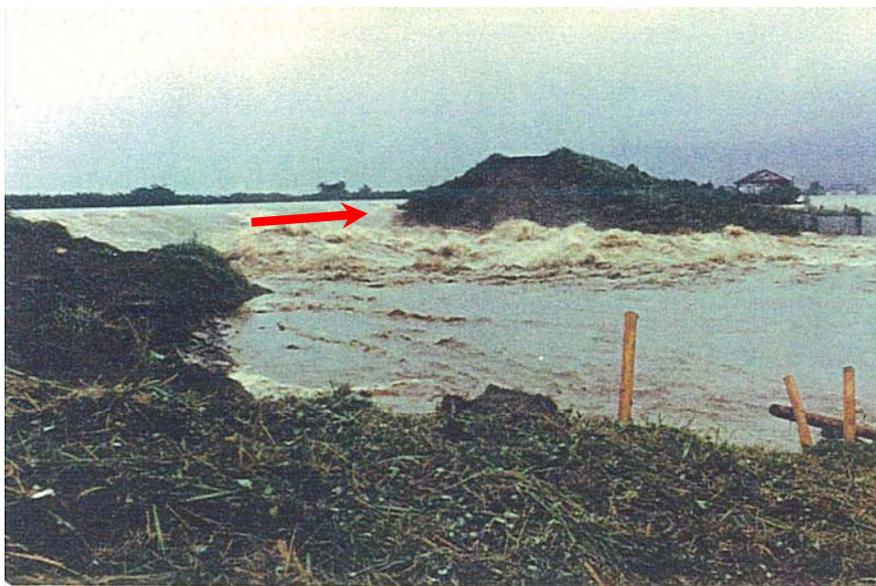
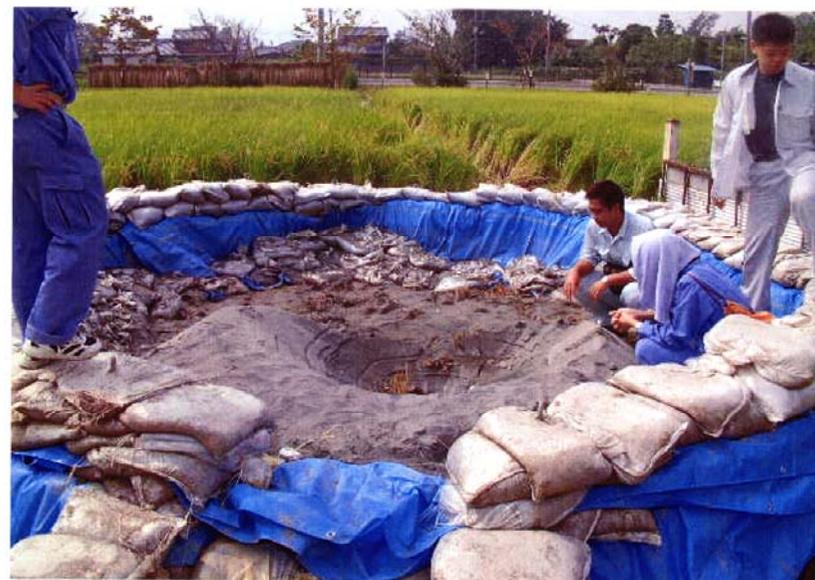
○事例(法すべり)(長良川(安八)昭和51年9月)○事例(噴砂)(利根川(大越)平成13年7月)

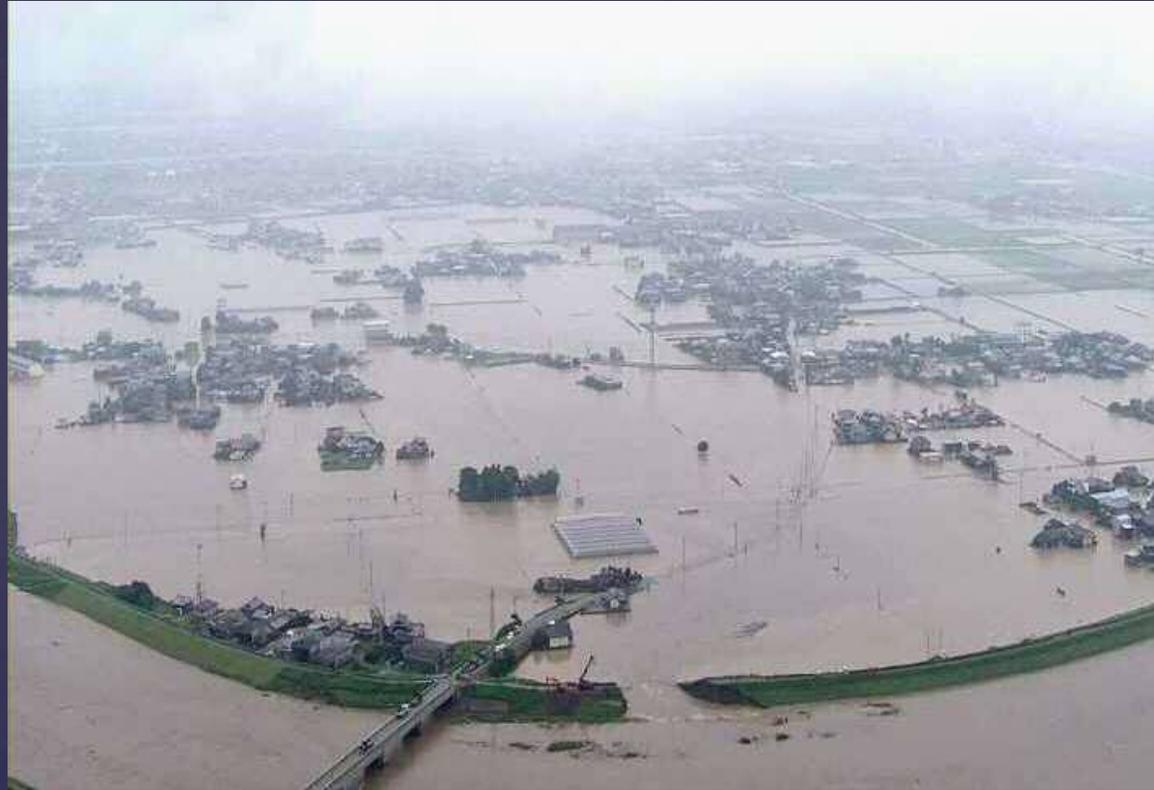
矢部川決壊地点(右岸7/300) 上空より

平成24年7月13日～14日に九州北部を
おそった梅雨前線に伴う豪雨

○矢部川本川

堤防決壊外 18カ所の被災が発生。

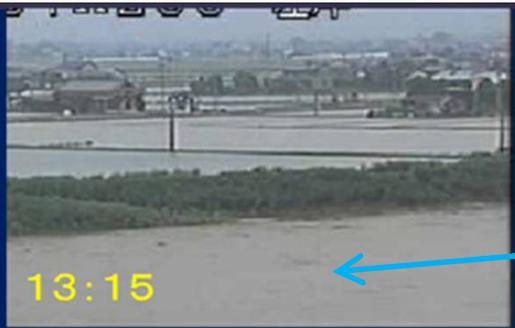
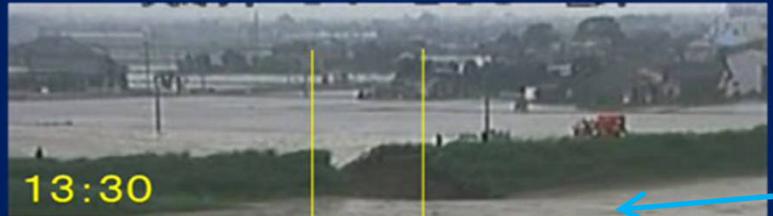
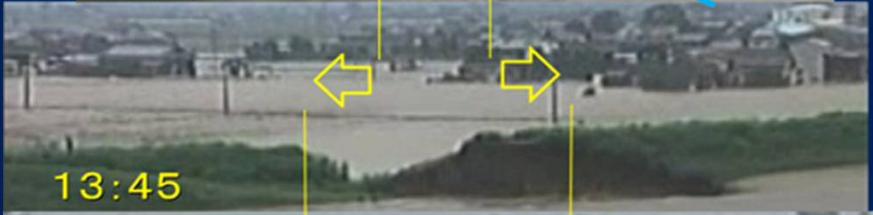
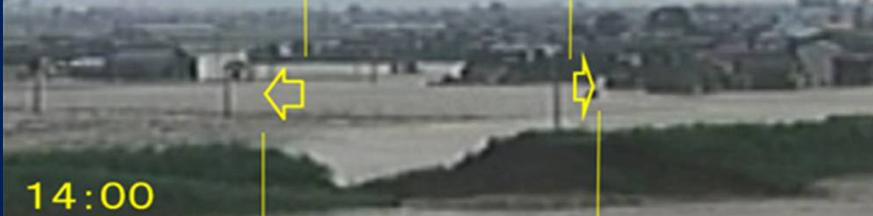
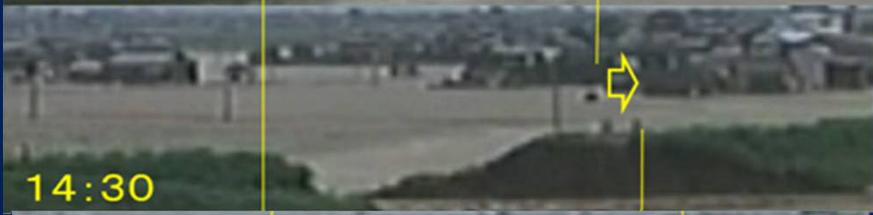
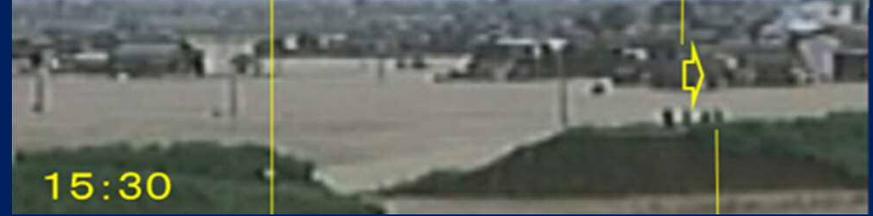
決壊箇所 の状況 (右岸 7.3 K)

決壊幅
約0m

約10m

約20m

約30m

約40m

約50m

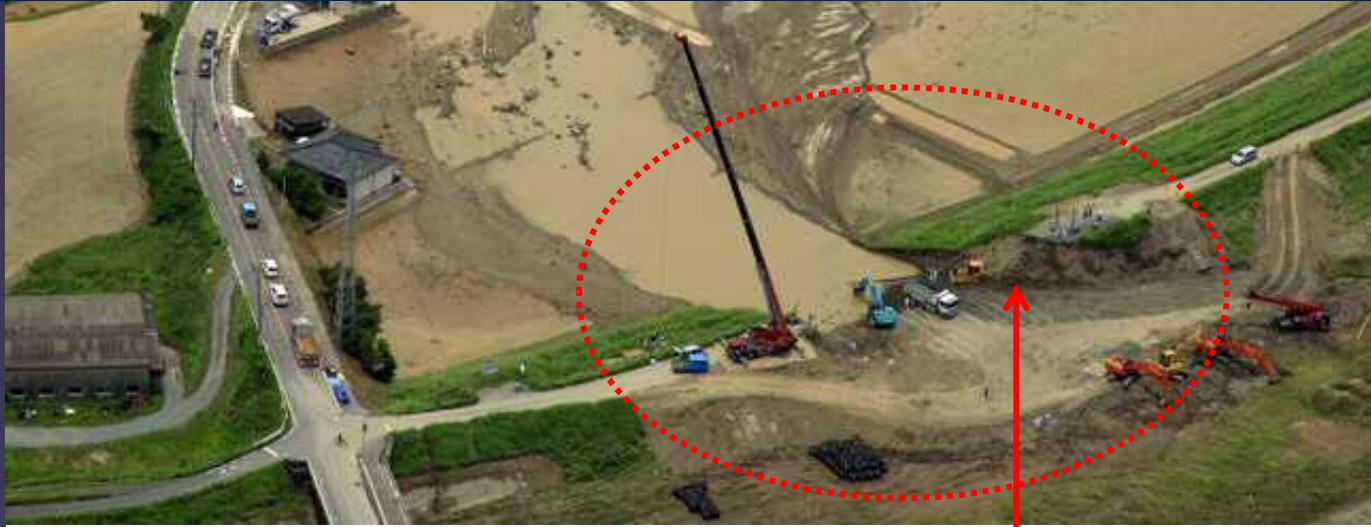
決壊箇所状況 (矢部川 右岸 7.3K) 7月15日

14日15:30頃、決壊箇所からの流入

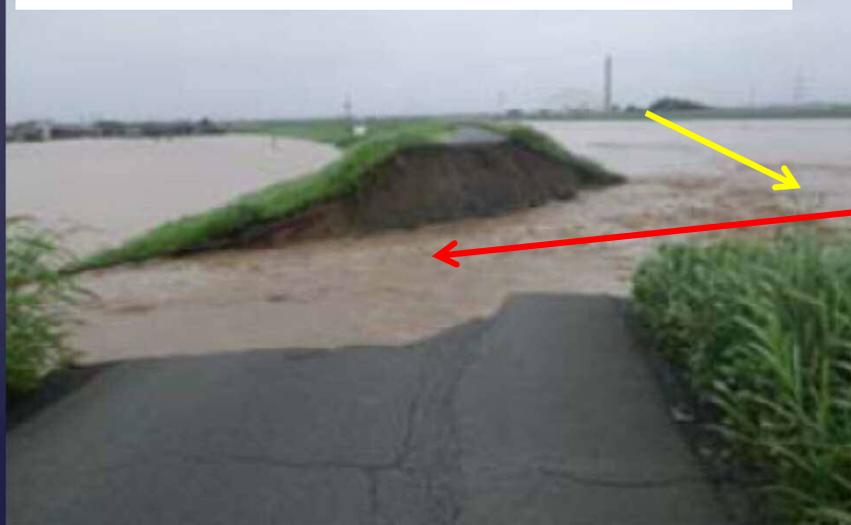
堤体土は粘性土
含水比は高くなかった。

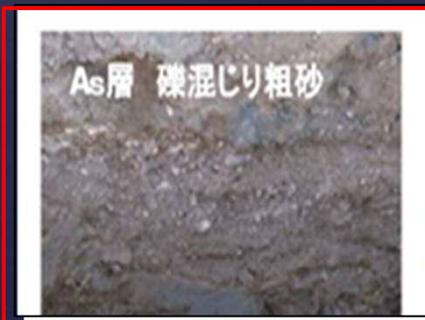
昭和23年航空写真より読み取った
「現存しない堤防」の
前後でAs層が分かれている。

トレンチ調査で
確認された粒度の
粗いAs層
透水係数(最大値)
 $3.1 \times 10^{-1} \text{cm/s}$

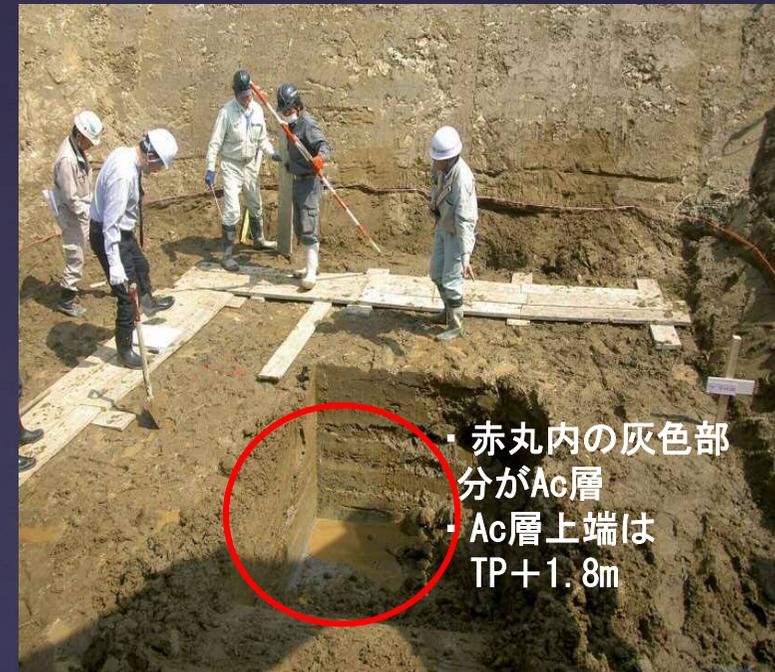
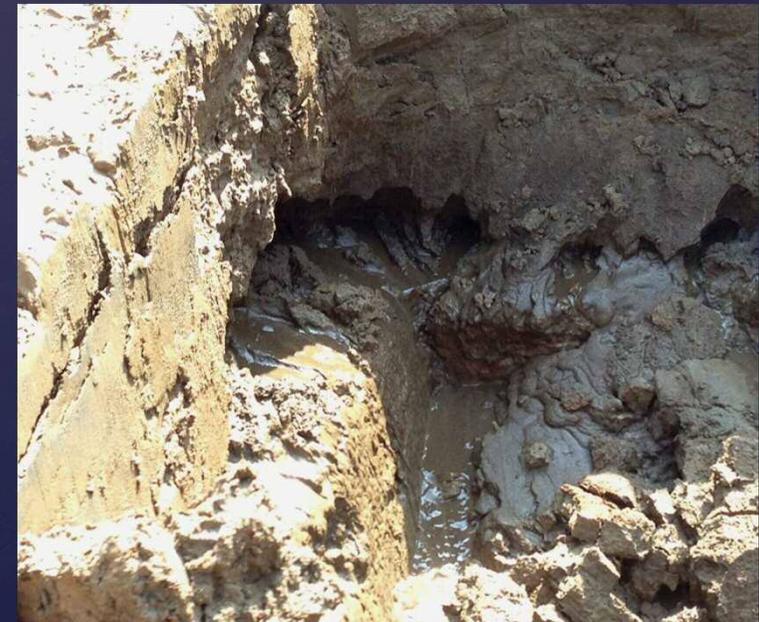
Asからの不圧地下水の浸み出しと砂の流出状況

- ・ 決壊箇所上流側堤防下のトレンチ
 - Ac層の上部に1.8~1.9mの厚さでAs層確認
 - 地下水の浸み出しによる砂 (As) の流出も確認。

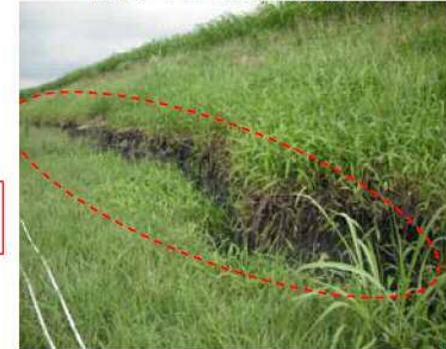
右岸 11.8k 被災状況

陥没状況

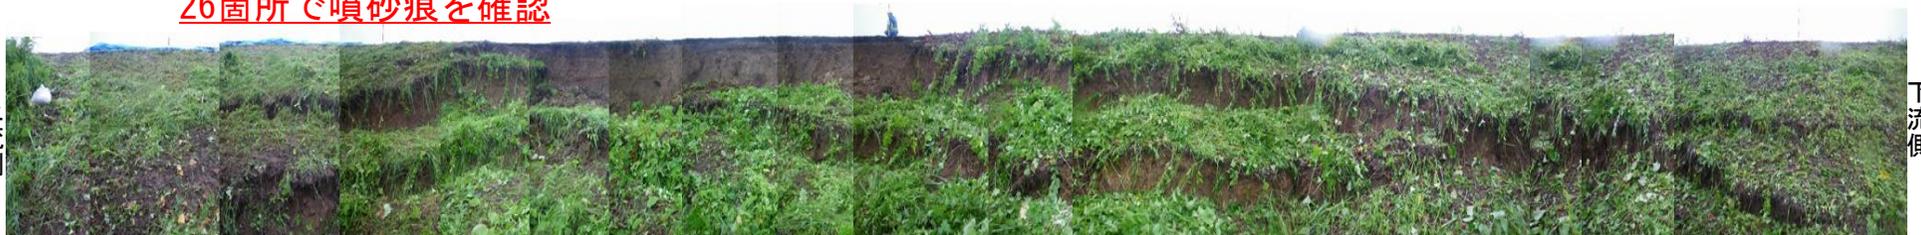
堤防裏法すべり全景

- 被災範囲（漏水）は、10.6k+89.0m~10.8k+9.0mの延長120m区間である。
- その内、裏法すべりは60mの区間であり、法肩からすべりが発生している。すべり土塊は、民地にまで流出した。
- 現地には水辺を好む植生であるヨシが散見され、普段から含水比が高いことが推測される。

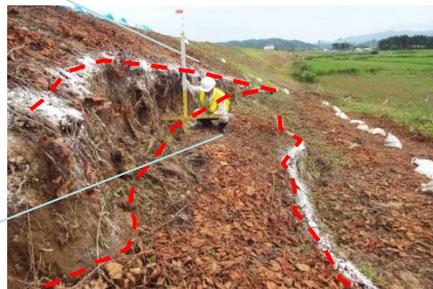
①

- 堤内地には、26箇所の噴砂が確認できた。噴砂は法すべりの中心で多数確認され、その規模はφ30cm~40cm程度が多い。
- 噴砂の材料は、砂質が主体であったが、細粒分も多く含んでいる。
- すべり破壊の頭部は、100cm程度の滑落崖(写真①)を形成している。また、滑落崖は複数確認出来る。

堤防裏法すべり H=100cm (上流から望む)

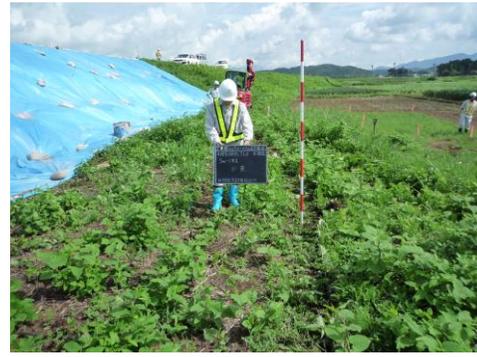
Ac1層のサンプリング箇所の状況図 Sm-1地点 スケッチ図

- 崩壊発生箇所でのサンプリング時にAc1層の状況を確認した。
- Ac1層には砂が脈状に入る箇所(●)が認められる。また、細砂がレンズ状に挟んでいる箇所(●)も確認出来る。⇒噴砂の影響と考えられる。
- Ac1層には粘性土が乱された箇所が1箇所(●)確認出来た。流動等により乱れたものと考えられる。

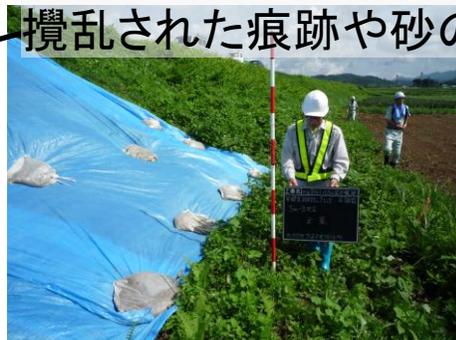
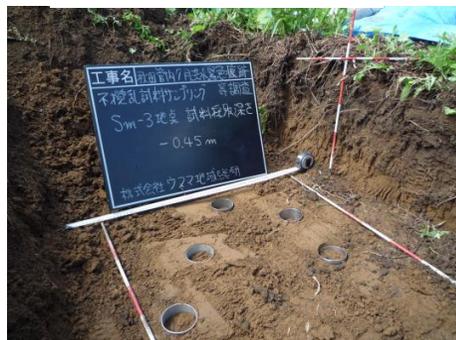
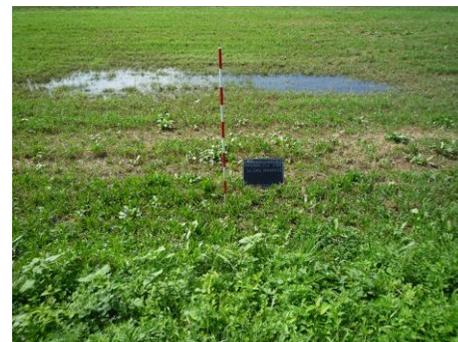
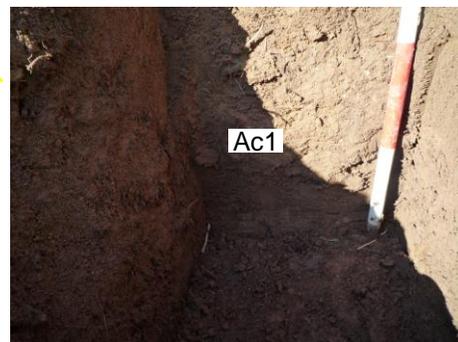
- 崩壊が発生していない箇所として川表、川裏の2箇所でサンプリングを実施した。これらのサンプリング時にもAc1層の状況を確認した。
- 崩壊が発生していない箇所では、地層の分布は乱れておらず、攪乱された痕跡や砂脈は認められない。

攪乱された痕跡や砂の脈は認められない

全 景 (川表、法尻付近) 凹地があり、水が溜まっている。

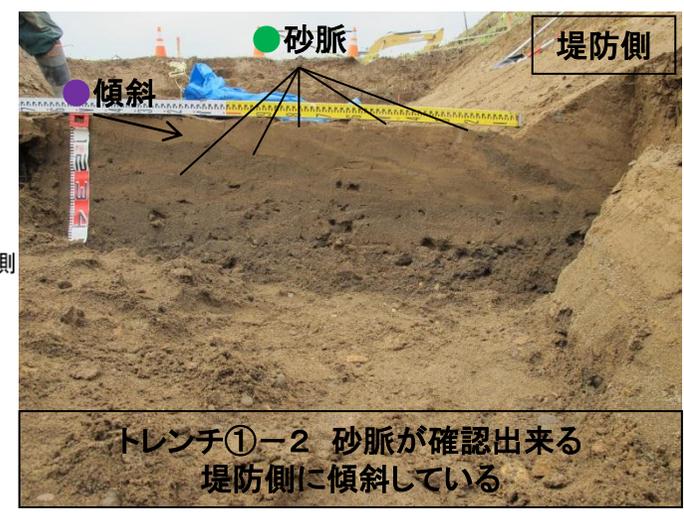
基礎地盤部トレンチ①スケッチ図

- Ac1にパイピングと考えられる砂脈（●）が確認された。その方向は堤防の縦断方向だけでなく横断方向も確認された。
- また断面的に、砂脈は堤防側に緩く傾斜する構造（●）が確認された。
