# 木橋の維持管理

土木学会 木材工学特別委員会

千樹橋調査票

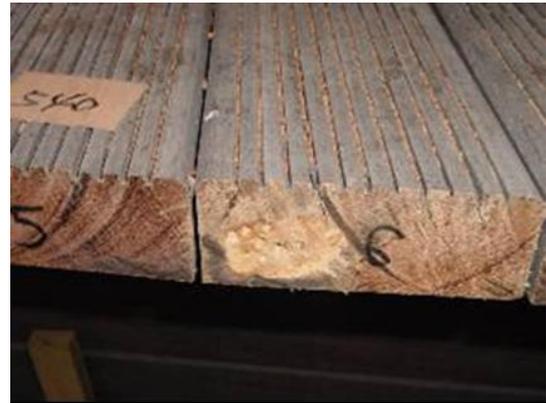
写真-15 床板内部で繁殖している白色腐朽菌

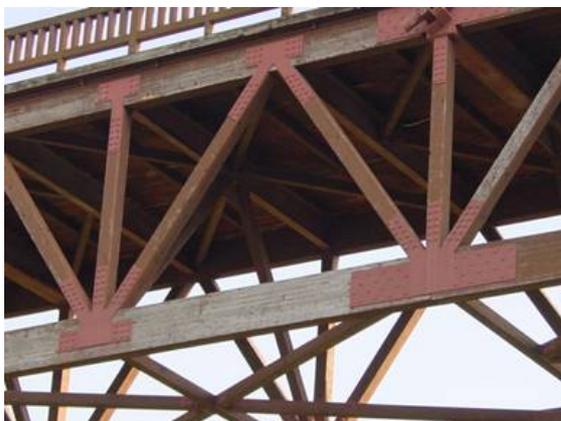
写真-20 PCP(インサイジング処理)を注入したベイマツ集成材が使用された木橋

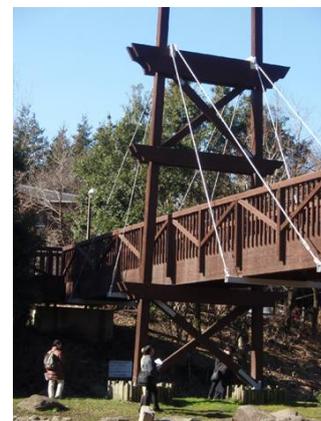
写真-21 完成後20年を越えた木橋(使用した薬剤等は左の写真参照)

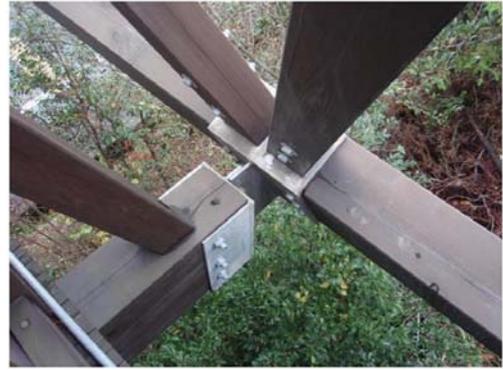
写真-22 CCA加圧注入したヒノキ集成材が使用された木橋

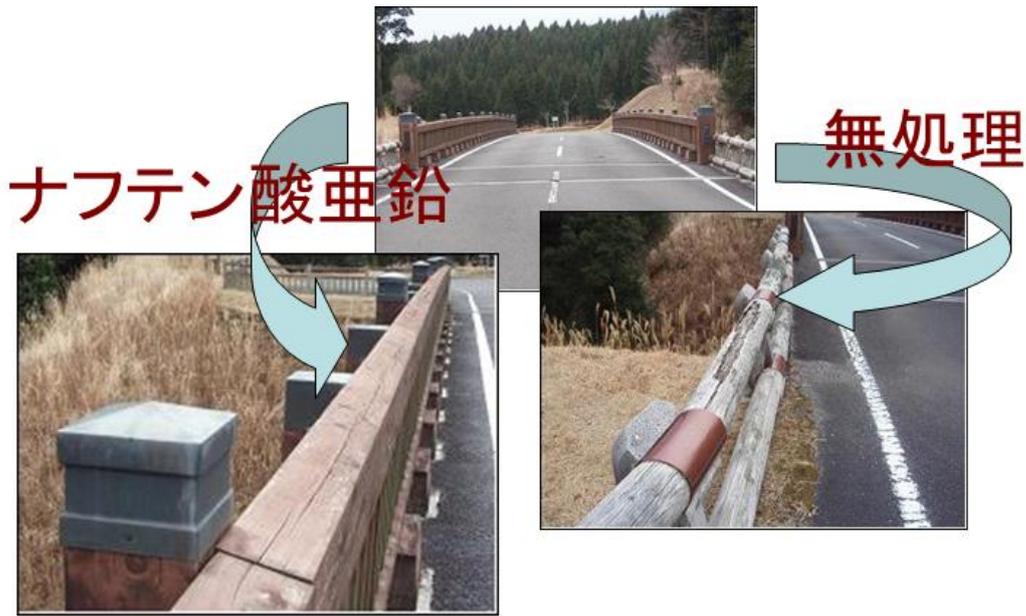
(左) 木橋の防護柵 (ナフテン酸亜鉛を加圧注入したスギ集成材を利用)

(右) 道路の防護柵 (無処理のスギ丸太材を利用)

写真-23 完成後10年を越えた木橋の防護柵の比較

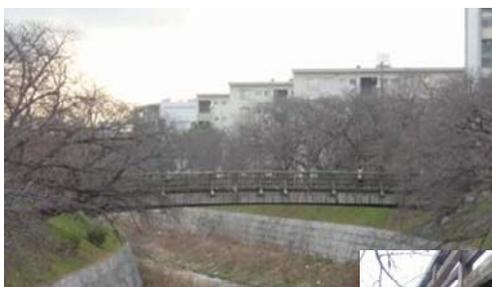
(左) メンテナンスがされていない

写真-24 同時期に同じ形式で架けられた木橋の比較

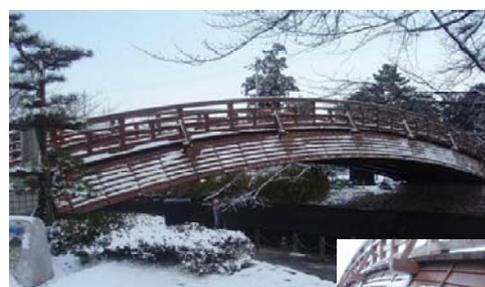
(右) メンテナンスがされてる

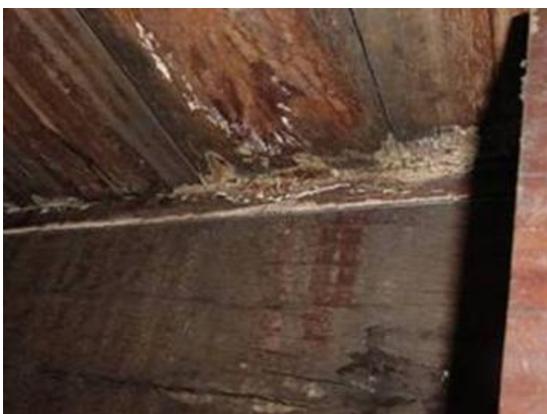
写真-38 床板と主桁の接触部に見られる白色腐朽菌

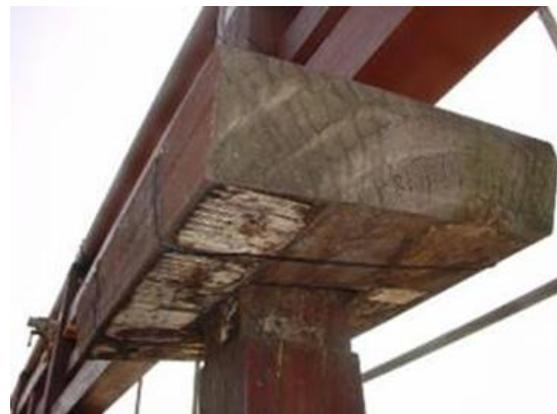
写真-39 地覆下部に見られる白色腐朽菌

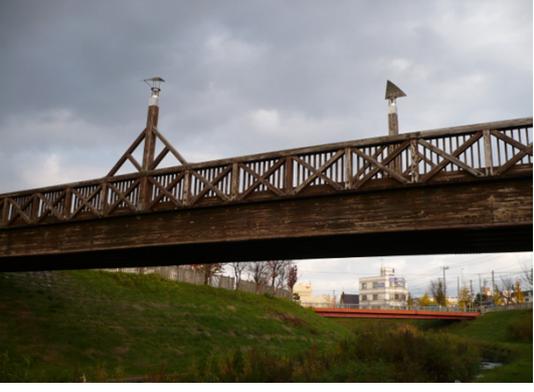
場所	床版・高欄	場所	床版上の水たまり

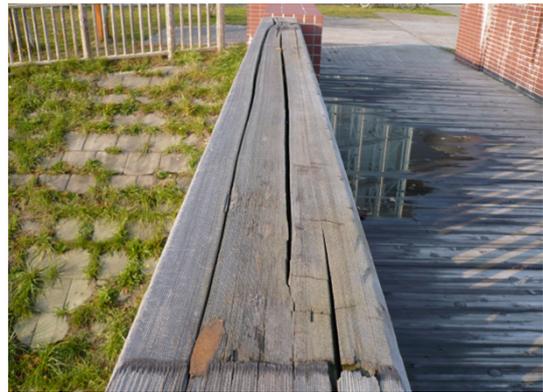
場所 地覆の腐朽

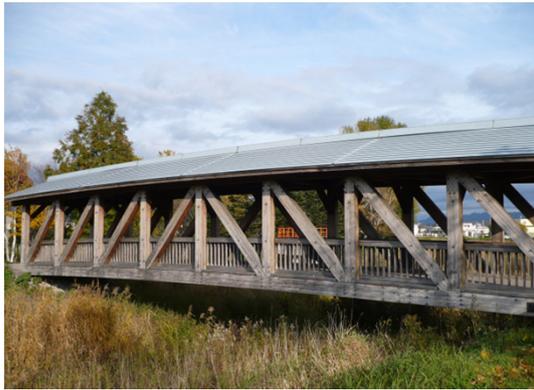
場所	全景写真	場所	全景写真

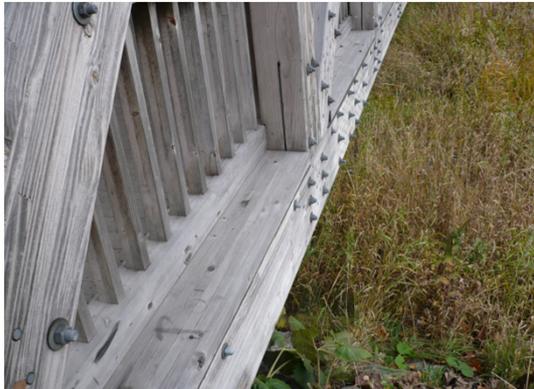
場所	下弦材	場所	下弦材

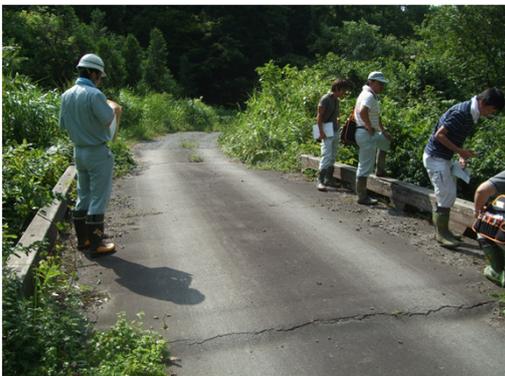
場所 舗装のクラック

旧秋田営林局鷹巣営林署管内坊川林道の起点から4.8kmの地点に位置する坊川林道2号橋は昭和62年にかげられ近代木橋における自動車橋のさきがけとなった木橋である。秋田スギの大断面集成材の5本の主桁や、橋軸方向に敷き並べた床版/パネルは架設後24年を経過した時点では腐朽劣化の兆候は全く認められなかった。これら主要構造部材の集成材には長期の耐久性を可能にする木材保存薬剤CCA薬剤が加圧注入されており、さらに、各集成材部材の木口面や部材同士の接触面にはコーラールが塗布されていたことが長期間健全な状態を維持する要因であると考えられる。秋田県農林水産部の治山林道研修会の一環で行った点検調査では、車両の接触が原因で生じたと思われる地覆(集成材)の損傷箇所から腐朽劣化の兆候が確認された。また、左岸側の橋台上で段差の発生による舗装のひび割れが確認された。これらは直ちに通行に影響を及ぼす程度ではなく、高い健全性が示されている。

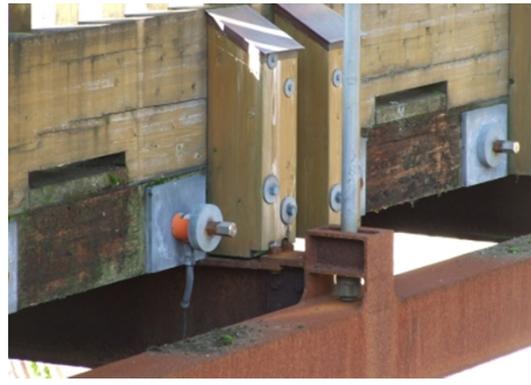
場所 木床版橋端部(ナラ集成材)の腐朽

1999年に協和町荒川林道沢内水沢線に架設された木橋「百目石橋」は架設後10年を経過して塗装の劣化などが目立ち始めた。そこで、今後のメンテナンスの検討を行ううえで必要なデータを収集することを目的として点検調査を行った。調査の結果、木部(集成材)に関しては塗装の劣化やカビ類の発生、一部(木床版)に腐朽の兆候が認められるものの、構造性能に影響を及ぼす程度の劣化は認められなかった。本橋で使用している鋼部材についてはタイ材や床桁などが耐候性鋼材(表面を錆膜で保護する無塗装鋼材)であるが、安定錆が発生しないで、層状に剥離している箇所が端部の床桁に多く認められた。その他、舗装の状態や、高欄の状態など特に大きな劣化も認められず全体として健全な状態を保っていると判断された。今回認められた劣化状況に対して、以下のメンテナンス項目を発注者に提案した。

- ・木部(アーチリブ、高欄、地覆等)のクラック補修および再塗装の実施
- ・床版の劣化補修と橋面排水の改善
- ・床桁(耐候性鋼材)の補修(研磨後エポキシ塗装等)の実施

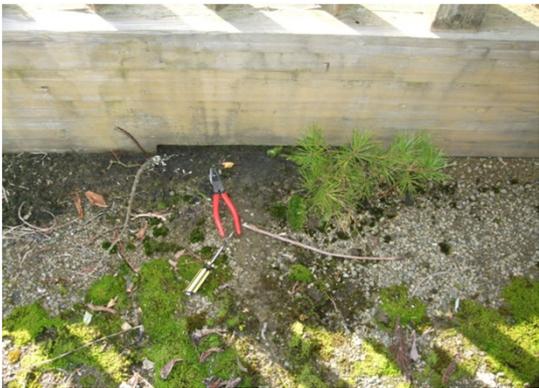
場所 橋面舗装の雑草

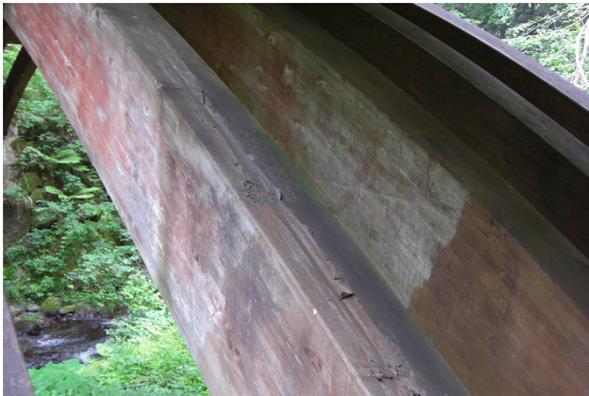
場所	樹脂によるアーチリブ割れの補修		場所	アーチリブの基礎部腐朽 A

石川県民の森に14トンの工事車両が通行可能な車道橋として1987年に架設されたヒバ集成材アーチ車道橋で、上路式アーチ形式として我が国の第1号橋である。架設後9年を経た時に、床板の補修を行なっているが、その後の腐朽・劣化の原因になっている。すなわち、架設時の床板は橋軸方向に1層であったが、その補修ではその腐朽した床板に直角方向に直接床板を重ねた2層にしたため、床板・地覆・高欄等の腐朽が進展した。2009年に床板・地覆・高欄の取り換え、アーチリブの部分補修が行なわれた。床板は腐朽の原因になっているのに、同じ2層構造にしている、アーチリブの基礎部は、金物箱にアーチリブを差し込む構造であるため、雨水が金物箱に浸透し、内部のアーチリブが腐朽している。本橋は23年供用されている。我が国の近代木橋の耐久性とその実績を得るために、後20年ほどは保全して行きたい近代木橋である。

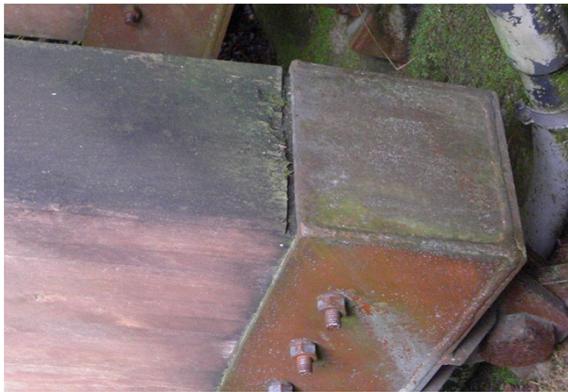
場所	アーチリブの基礎部腐朽 B		場所	アーチリブの基礎部腐朽 C

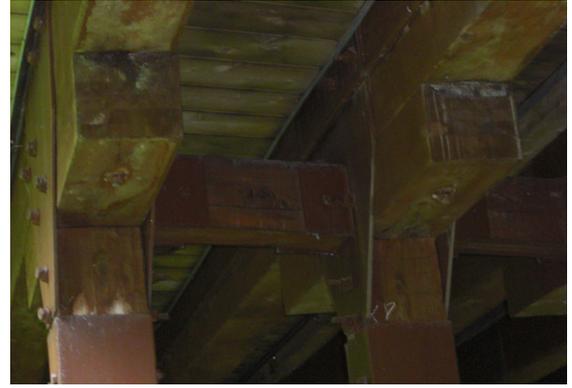
場所 縦梁木口の腐朽

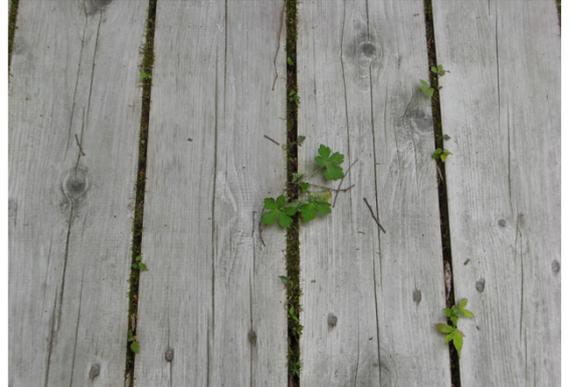
場所 床板溝の植生

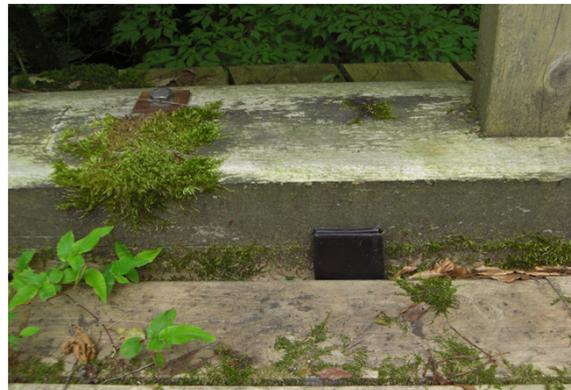
場所 地覆、床板の植生

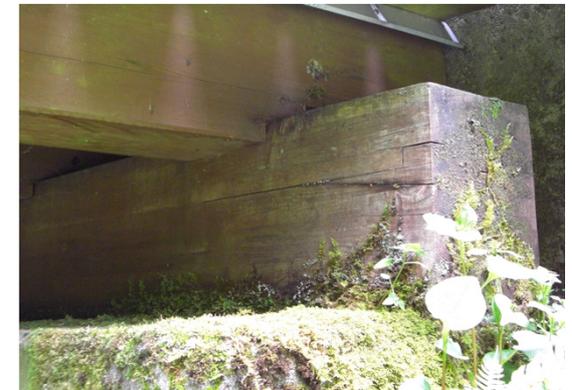
場所 枕梁の腐朽

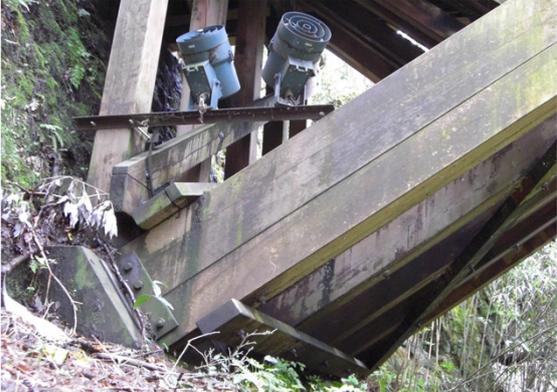
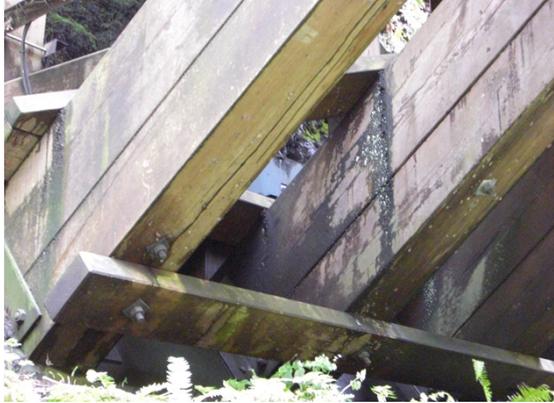
場所	方杖基礎部 A	場所	方杖基礎部 B

場所   方杖接合部	場所   支柱接合部 A
場所   支柱接合部 B	場所   支柱内観と腐朽
場所   縦桁、床と横梁の腐朽	場所   親柱と地覆の腐朽
<p>コメント：  鶴仙峡遊歩道の上流側入り口に乗用車も通行可能で、初代のこうろぎ橋を忠実に復元し、歴史のある山中温泉の観光名所として架設されている総ヒノキ製材(台湾材)の木製方杖橋である。架設後20年間供用されてきたことから、方杖部材の基礎部、方杖と桁との接合部、床板の裏面、親柱、地覆、横梁、支柱などに腐朽が散見される。本橋の架設当時、全ての、ヒノキ材にはCCA加圧注入の防腐処理が行われているが、雨水対策が工夫された耐久設計は見当たらない。床板上面に乗用車の通行による摩耗も見られる。管理者の加賀市山中温泉支所では年に2回の定期点検を実施しているが、架設後20年を経過していること、山中温泉のシンボル橋であることを踏まえ、近い将来には部材の取り換えによる部分補修でなく、再復元が必要であることを認識している。その場合には、雨水対策等の耐久設計や工夫が望まれる。</p>	
視察日   2010/4/13 記録日   2010/6/15	天気   晴れ 視察者:   本田秀行   文責:   本田秀行

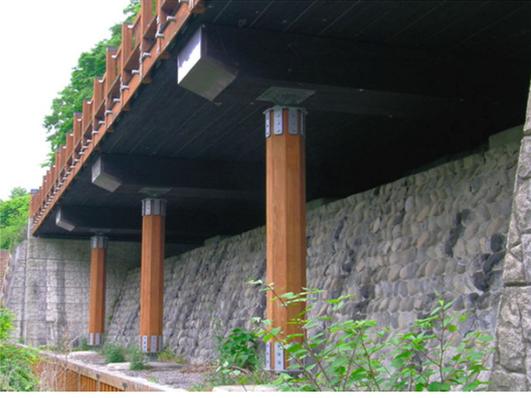
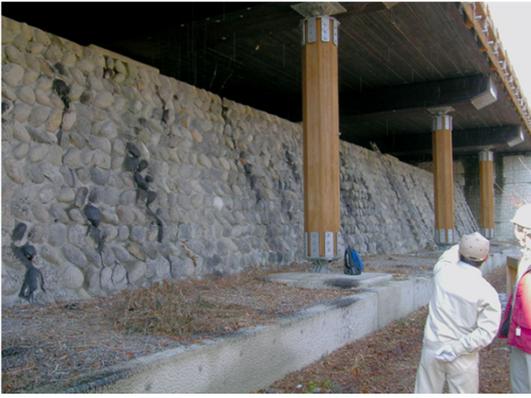
場所	クレオソート等のたれ(谷側) (2005.05)	場所	クレオソート等のたれ(谷側) (2006.01)

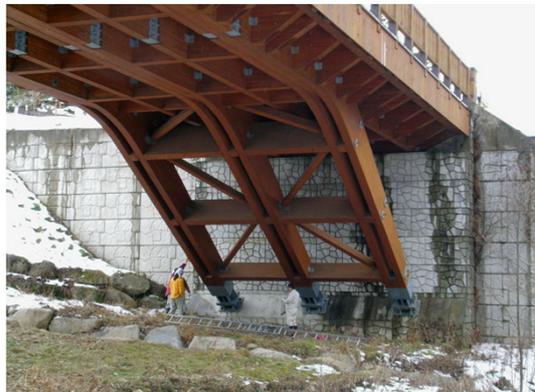
場所	橋梁下部中央の継手部 (2006.01)	場所	橋梁脚部と雨水の流れ (2006.01)

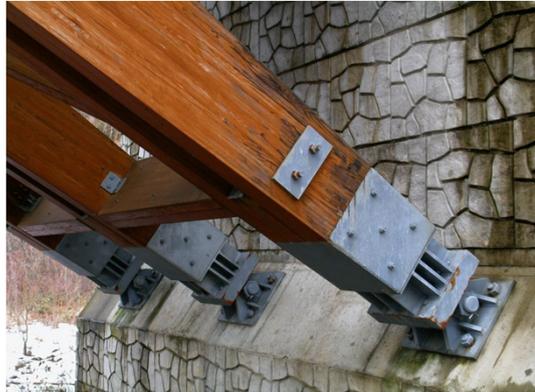
場所	橋梁脚部の拡大 (2006.01)	場所	橋梁脚部の経年変化 (2006.01)

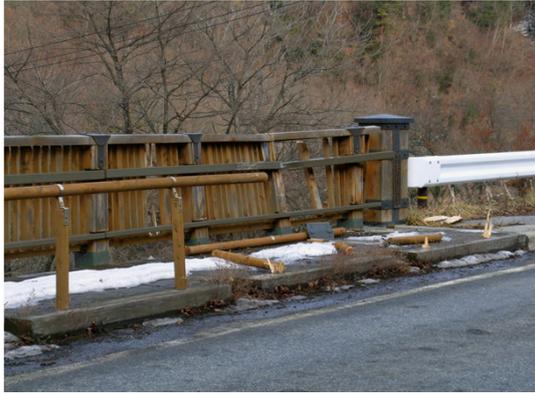
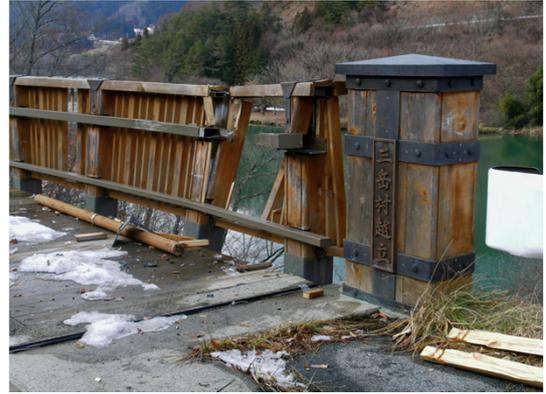
場所 車の衝突箇所 (2006.01)

平成17年度には車が歩道側の端部に衝突し、防護柵と高欄の一部が破損したので、同部だけの補修を実施した。

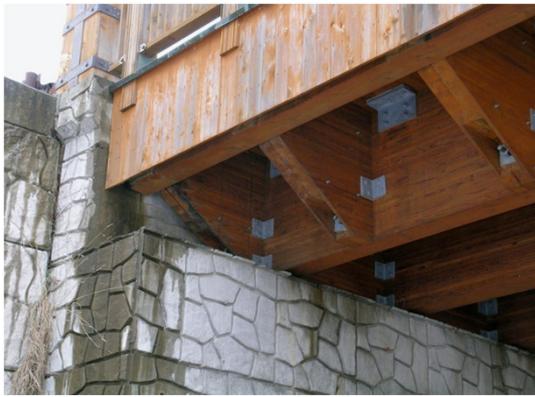
場所 橋梁側面の塗装の経年変化 (2006.01)

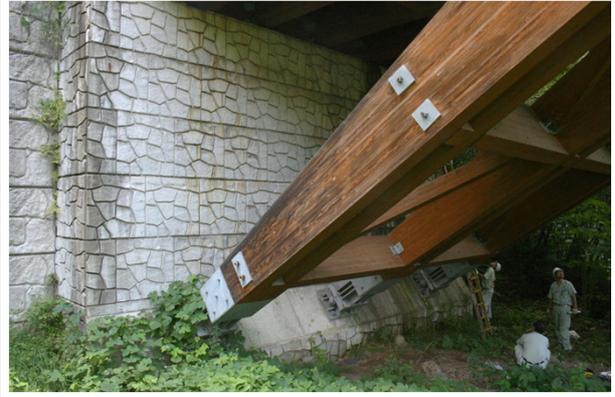
場所 橋梁脚部の塗装の現状 (2011.08)

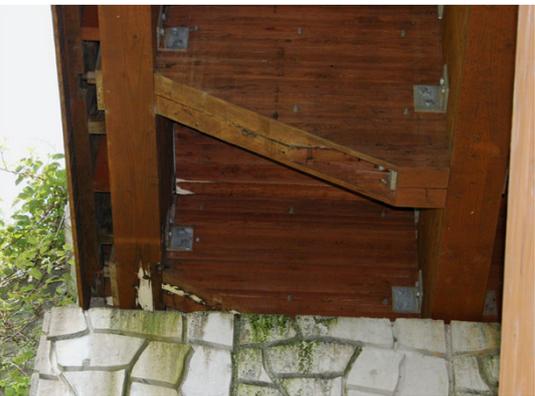
場所 歩道側下部の白斑 (2011.08)

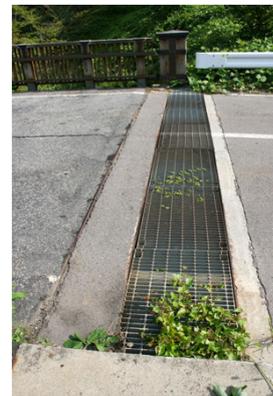
場所 横断側溝と継手部の現状 (2011.08)

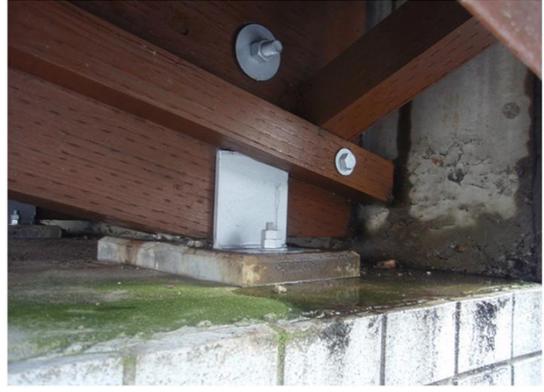
場所 | 主桁 支承部

鼎小橋架設3年後に架けられた桁橋であるが、メンテナンスが行き届いており、極めて健全な状況で管理されている。庇は構造用合板を下地材として、その上に板が鎧張りされており、構造用合板にも剥離は見られない。高欄および地覆は積層面が側面となるように使用されていて、鼎小橋と比較すると、明らかに割れが少ないことが確認される。床版については当日午前積雪により、全面を確認することはできなかったが、下面からの観察からは薬剤注入の効果もあり、比較的健全な状況にあるといえる。但し、上面の晩材、早材部分の区別が鼎小橋と比較すると顕著に感じられた。方杖を取り付ける腕木は鼎小橋ではステンレス金物で被覆してあるのに対し、本橋では特に被覆していないが腐朽の兆候は見られない。その理由は定期的な塗装の効果かではないかと予想される。尚、主桁の木口は水道ができており、下部エコンクリートとの距離も少ないことから、若干ではあるが軟腐朽の傾向があるように見られた。

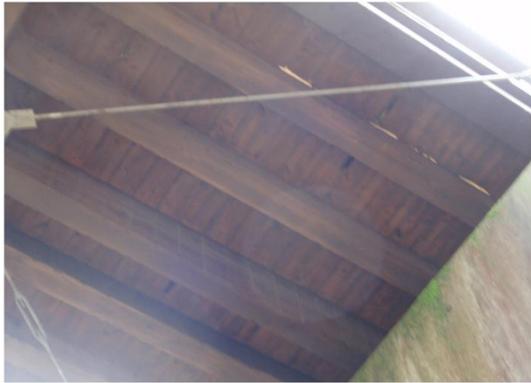
場所 | 床下部 縦桁の腐朽

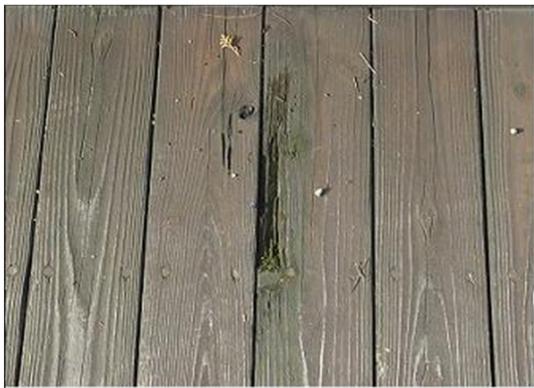
場所 | 床の腐朽

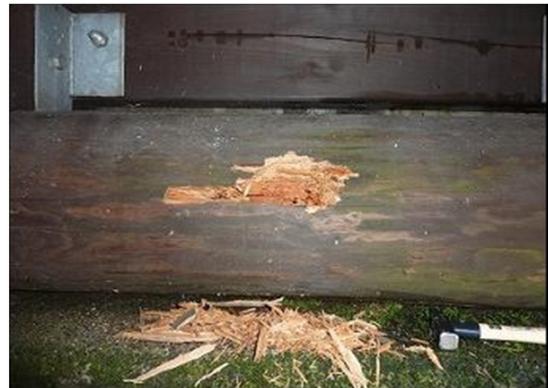
場所 | 枕梁(アカマツ太鼓落とし)の腐朽

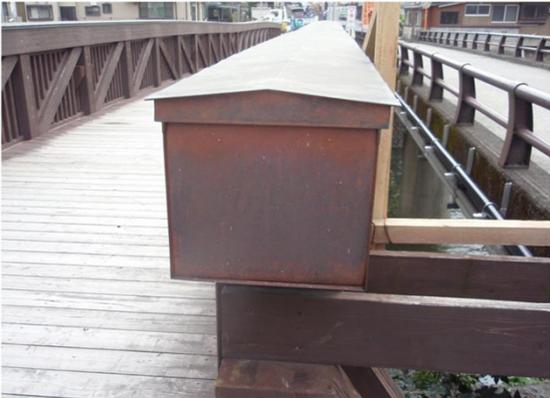
場所	高欄笠木 金属による覆い取り付け	場所	側面

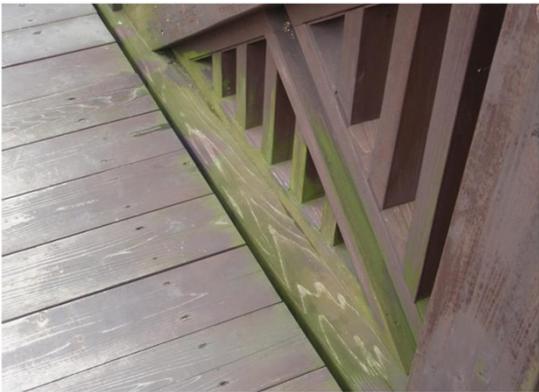
場所	トラス下弦材部(カビの発生)	場所	トラス下弦材(腐朽箇所)

約3年前に保守工事が実施されているが、塗装は既に再塗装が必要な状況となっている。下弦材を中心に腐食箇所が何カ所も見られ、接触する縦材にも腐朽が発見され、一カ所で子実体も見られる。部材断面には余裕があるが接合部周りの腐朽が進むと構造的な問題も発生することから、詳細点検による調査が必要と感じられる。下弦材の腐朽箇所は以前から見られているが、水の侵入→内部腐朽の可能性、特にサルノコシカケ系の腐朽菌による被害は進行が早いことから注意が必要である。また前回の保守工事において木材切削→埋木(または添え木)を施した箇所が数カ所見られるが、水を溜めやすく腐朽を促す可能性が否定できないため、詳細点検の段階で再度、周辺調査を実施することが望まれる。新設後、すぐに課題となっていた床面の反りは解消されており、腐朽菌の発生も上、下面とも確認されなかった。また金物の錆も特に確認されていない。

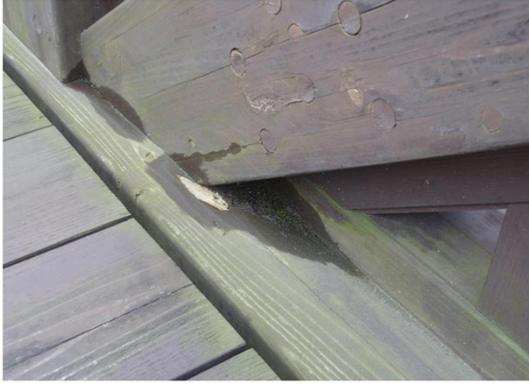
場所 | トラス下弦材一斜材 子実体発見

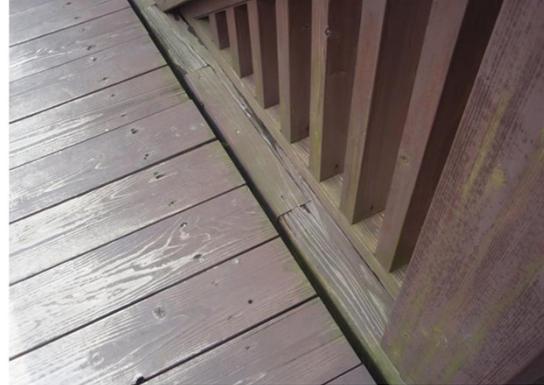
場所 | トラス下弦部 埋木による補修

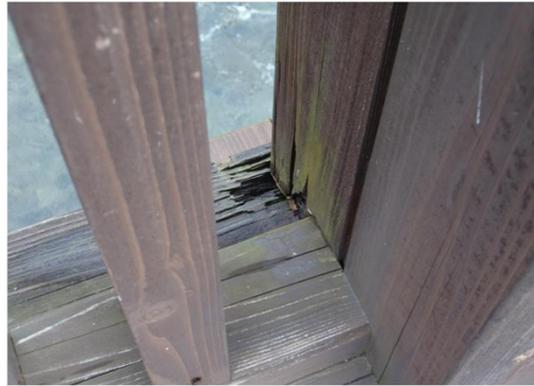
場所 | トラス下弦材、縦材 腐朽箇所

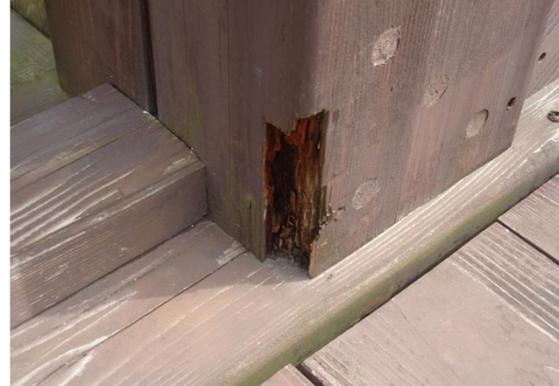
場所 | トラス縦材 腐朽

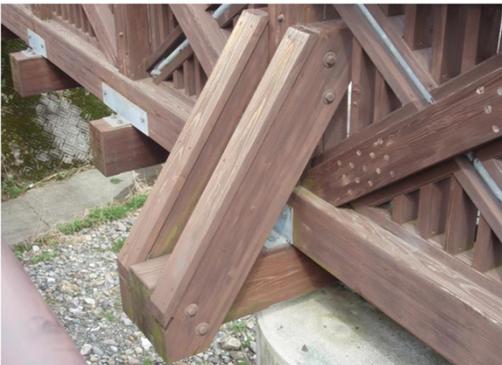
場所 | 方杖 側方 切削→木製カバー取り付け

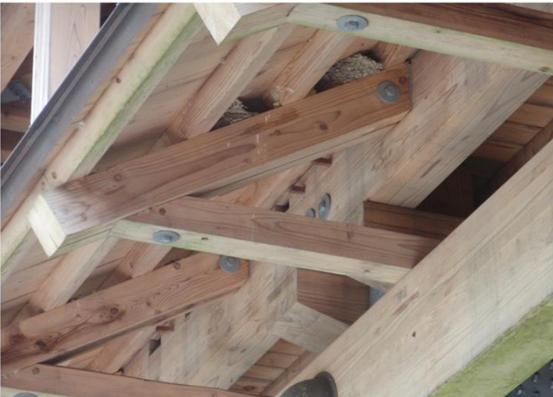
場所   底部骨組(ツバメの巣が見られる)	場所   橋前面踊り場の高欄
<p>コメント:            架設後6年が経過するが一部カビが見られるものの極めて良好な状況にある。踊り場部の高欄部材と比較すると、屋根による雨掛かり防止の効果が顕著であることが伺える。すでに再塗装が望まれる時期に来ているが、景観等を考慮すると、カビの除去を実施し、撥水効果は有するが、着色がされない塗料の選択が望まれる。主桁支承部周辺は橋一踊り場部からの水道になっていることから、なんらかの対策が必要と考えられる。下面には多数のツバメの巣が確認された。耐久性への影響は現在のところ確認されないが、今後経過観測し、日常点検、定期点検等で被害がないことを確認していくことが求められる。屋根付きの効果は耐久性の面で十分発揮されていると判断されるが、塗装の状況は芳しくない。この状況は六根の橋、橋原橋でも感じられ、今後他橋の再塗装も含め、使用する塗料と塗装回数および塗り厚さについて検討の余地があると判断する。</p>	
視察日   2010/3/16	天気   晴れ
記録日   2010/3/22	視察者:   原田浩司   文責:   原田浩司

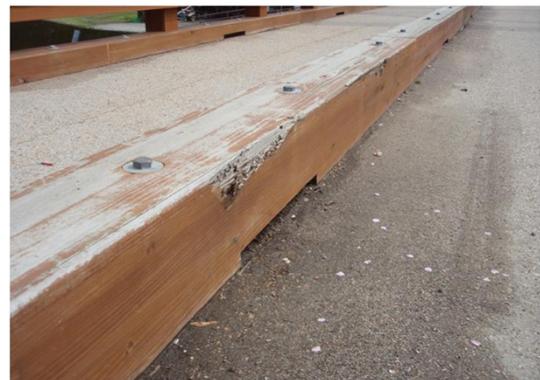
場所 | 地覆(車道 歩道間)

アーチクラウン部の対傾構(鋼管+化粧材として円筒LVL)の塗装劣化が顕著であり、円筒LVLの端部接合金物付近より雨だれ(前日の天候は雨)が確認された。地覆の欠損やカビの発生も目立つ。架設後3年経過していることから雨掛かりがある部分の再塗装が望ましい。アーチ端部はアーチが受ける雨水の通り道になっており、金物内部への侵入がないか、ディテールを確認し、劣化等により不具合が発生していないか、日常点検のポイントになる。床版で雨掛かりから保護されている部材は良好な状況を保っており、床梁木口も露出しているが上面カバーが多少ではあるが跳ね出されており、集成材ひき板の剥離等は現時点では見られない。

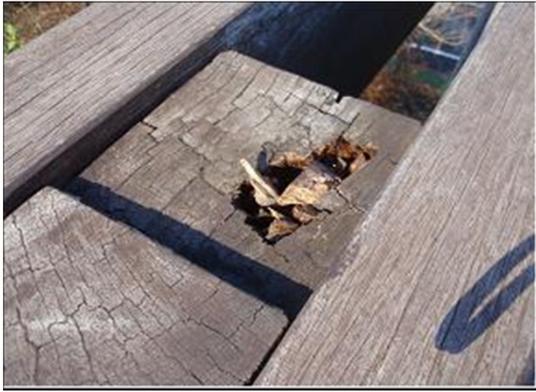
場所 | 高欄上面、木口 腐朽確認部

国営讃岐まんのう公園に3橋、いずれも敷地内の車道上(「竜頭の森橋」は車道+歩道上)にかかり、場内のハイキングコースの一環として設けられている。写真集掲載の「竜頭の森橋」は支承部枕材一縦桁周辺にシイサルノコシカケと思われる子実体が確認、但し、他の部分への転移は表面上確認できない。また高欄柱の上面木口部に腐朽が見られている。3橋とも既に塗料の効果は見られず、紫外線による劣化が見られる。特に「風に見える丘橋」は最も紫外線劣化が激しく、下弦材に白色が認められた。尚、この「風に見える丘橋」は「風に見える丘」周辺工事中のため通行止めとなっていた。構造形式はいずれも中路のポニートラスであり、この形式としては橋長が長すぎる感があるが、中路にすることで上弦材の横座屈防止がなされている。また橋長(L)とトラス背(H)の比(H/L)が1/10程度の割に接合具の本数が少ないのは、高強度の材料を使用した点にあると考えられるが、腐朽による影響は大きくなる点に留意が必要と思われる。

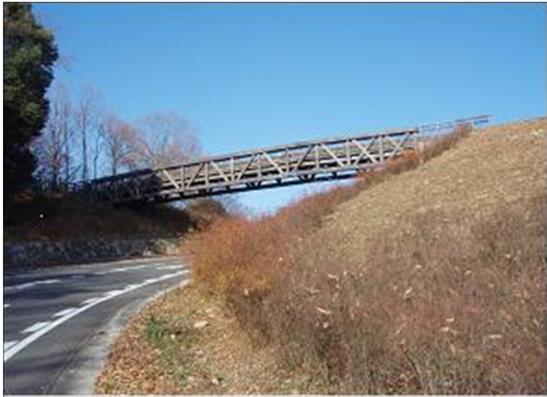
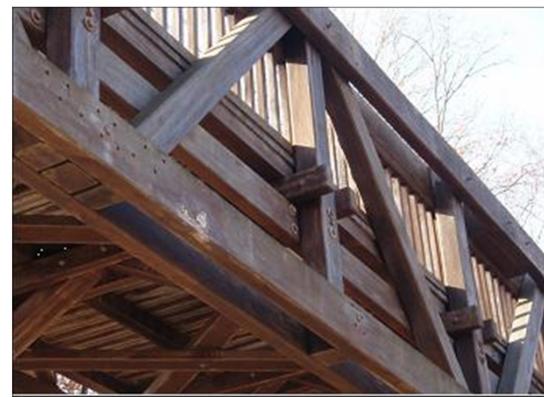
場所 | 同公園内にある「風に見える丘橋」

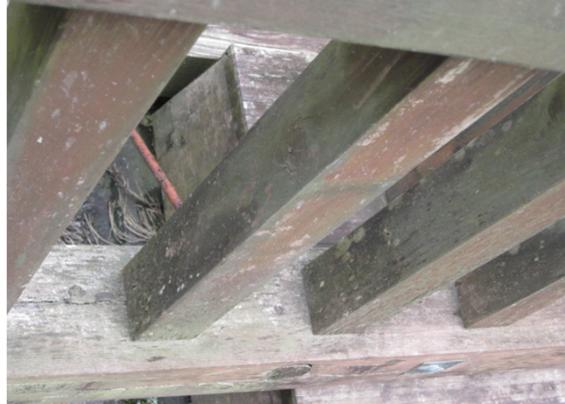
場所   高欄上面の割れ	場所   高欄基部にコケが繁茂

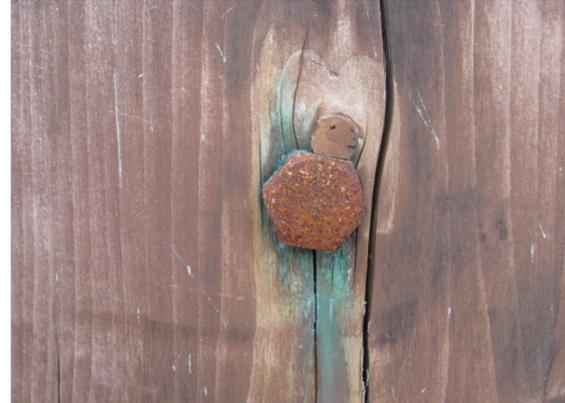
場所   高欄は全体的にカビが繁殖	場所   高欄ボルトの錆び

場所   高欄ボルトの錆びの詳細	場所   橋台の雨水による汚れ
<p>コメント：  宮崎県小林市大字南西方、ひなもりオートキャンプ場内にある車道橋。湾曲集成材のアーチ、プレストレス木床版をはじめ、全ての部材は宮崎県産のスギ、ヒノキ集成材が使用されている。  定期的な塗装が繰り返されており、その際に塗装業者から不具合の報告があれば補修をするという態勢を取っている。視察時は近々再塗装ということで全体的にコケやカビが繁殖していた。また、アーチリブとプレストレス木床版の接合部で垂鉛メッキボルトの錆びや脱落が見られるが、全体的には比較的健全であることがうかがわれる。また橋台のコンクリート部分に雨水による汚れが目立つ。日常点検は公園の点検を行う際についてで行う程度であるが、道路としてはよく管理されていると言える。また、今年1,000万円かけて塗装の予定で、すでに発注済である。</p>	
視察日   2010/8/20 2010/8/27	天気   晴れ 視察者：   佐藤 巧   文責：   渡辺 浩

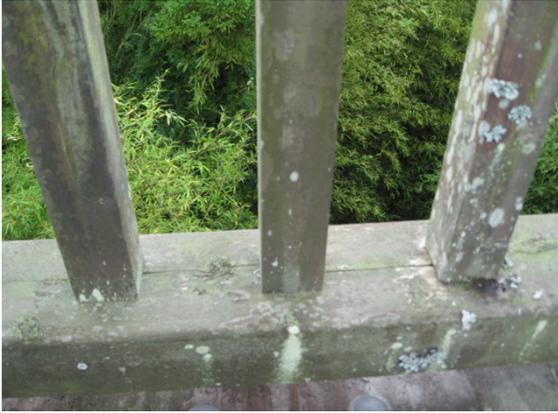
場所   高欄に全体的にコケが繁殖	場所   高欄上部の割れ

場所   腐朽は裏面まで達している	場所   床板下面と床桁との接合
<p>コメント:  大分県竹田市久住町、神馬川に架かる橋。旧建設省モデル木橋の2号橋で国道の側道橋である。床板には県産ヒノキ集成材、主桁、横板、高欄にはスギ集成材が使用され、AAC加圧注入による防腐処理がなされている。  過去に事故による損傷部分の復旧工事を除いて再塗装・保守工事は一切行われていない。現在12年が経過しており高欄にはカビとこけで大きく変色しているが、腐朽はないようである。ヒノキ集成材の床版の1カ所について、割れから進行したと見られる腐朽が見られた。ただしラミナ1枚のみであり、緊急の補修は不要な程度である。点検は道路パトロールの一環として行われているのみで実質全く行われていない。ただし、くぎの頭を打つなどの作業は行っているとのことである。全体的には健全であり、再塗装されると美しい橋に戻ると考えられる。</p>	
視察日   2010/7/15	天気   くもり
記録日   2010/7/20	視察者:   佐藤 巧   文責:   渡辺 浩

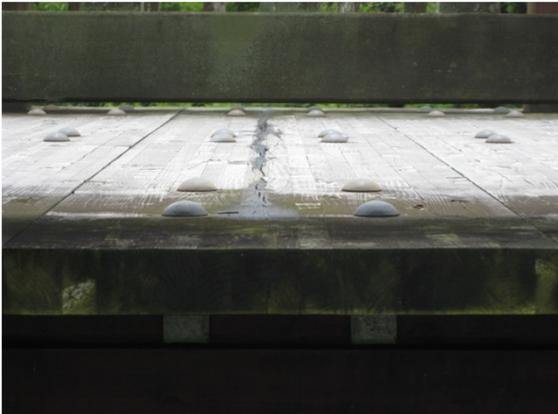
場所   床版の割れから腐朽	場所   水分をため込んでいる腐朽部

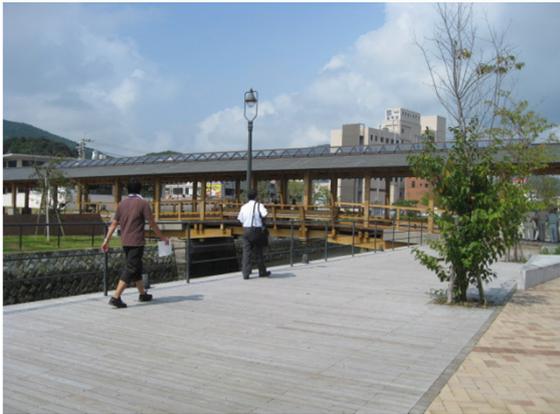
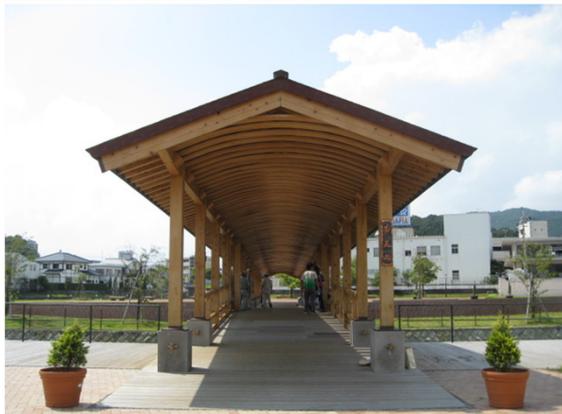
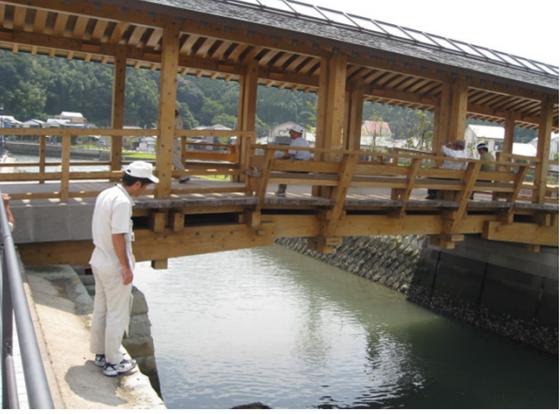
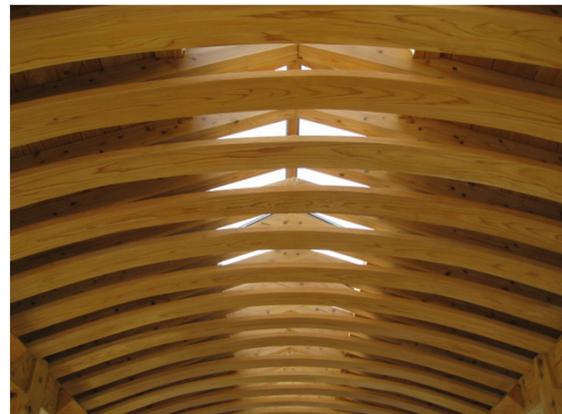
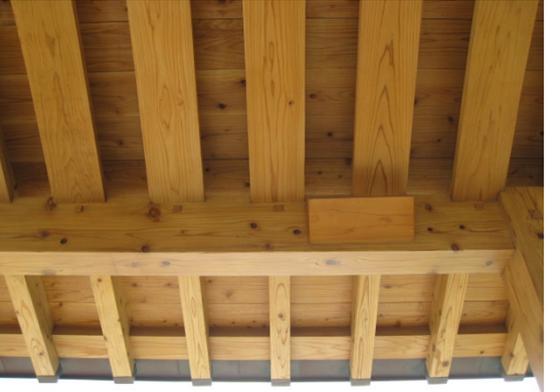
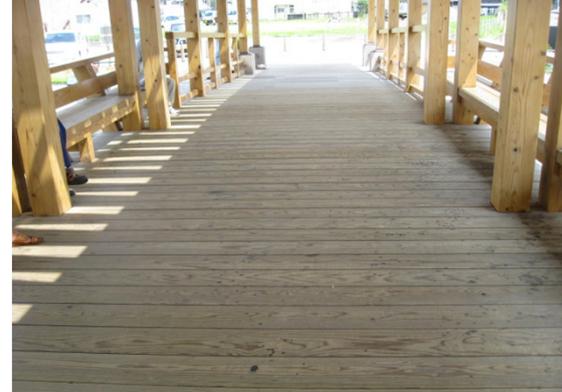
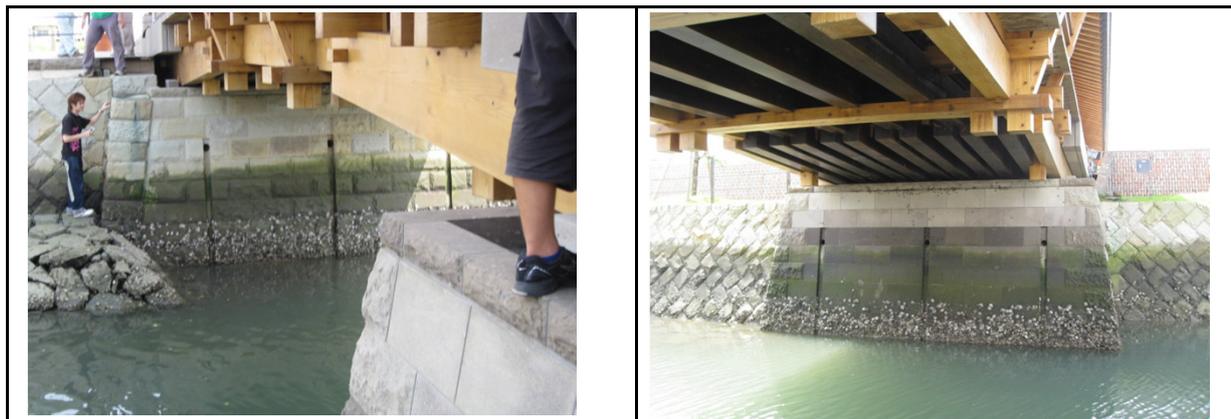
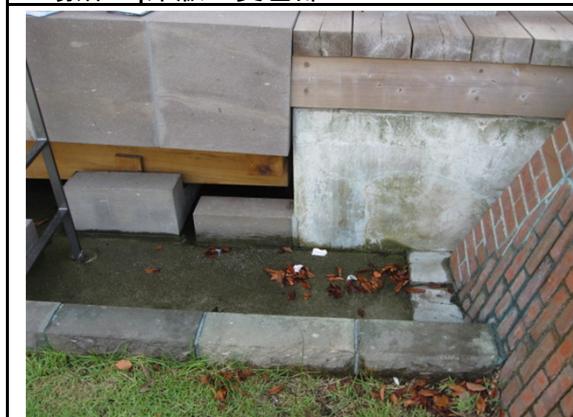
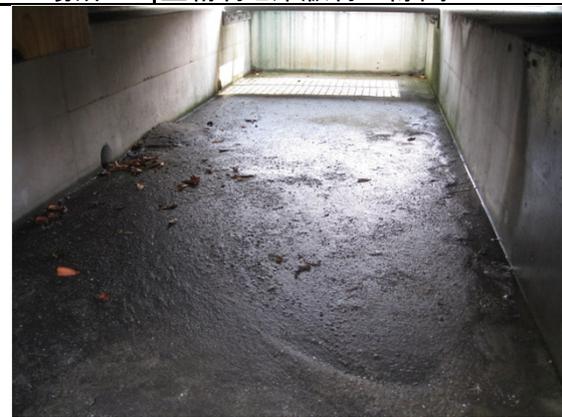
日南市の中心部にある堀川運河の整備計画に合わせて新設された。部材はすべてオビスギの製材が使用されており、海塩の影響を考慮して接合金具は使用されていない。これは外構材としては問題にもなりうるが、屋根により担保されているのであろう。両岸から片持ちばりを張り出し、それらの上に桁を渡している。片持ち部は石材により押さえているが、モーメントが最大になる部分などは床版により見ることはできない。今のところ新しく、劣化やその兆候は見られない。地元の工務店がボランティアで細かい管理を行っているとのことで、これは維持管理上の好例と言える。

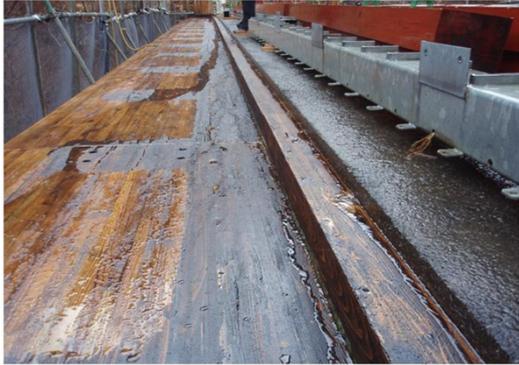
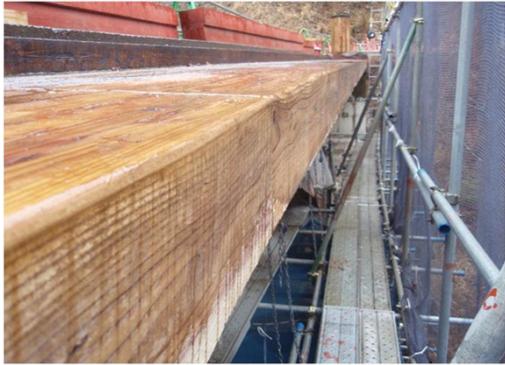
場所	川上側側面床版(FRP除去後)	場所	川上側側面床版 (FRP除去後)

2008年8月に実施した点検を踏まえ、保守工事を実施(保守工事計画は株式会社長大)、防護柵の解体、側面床版上のFRPを剥離した時点で点検を実施した。橋梁の全部材については腐朽した箇所は見受けられず(但し、橋梁延長上にある道路防護柵の端部に腐朽が見られた。この部材は取り替え予定)、特に主要構造部は架設後、約10年経過するものの極めて健全な状況にあるといえる。その要因は床面(側面は張り出し)が屋根代わりとなって主要構造部材を雨水から保護している、また主桁および方杖の最外部の部材(主桁としての機能はない)が内側の主要構造部材を紫外線劣化から保護している、地覆は路面から浮かせている、防護柵は丸加工してある等の利用によるものと考えられる。防護柵は今回のような保守工事を踏まえ取りはずし可能とし、今回もすべての部材が再利用される。点検で発見された床面からの漏水部は側面のFRPの剥離が原因と確認、FRPはすべてはがし、今回は塗料による措置を実施。

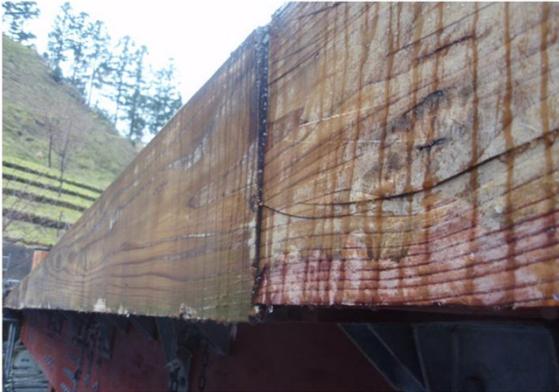
場所	川上側側面 床版のズレ	場所	川上側側面床版の割れ

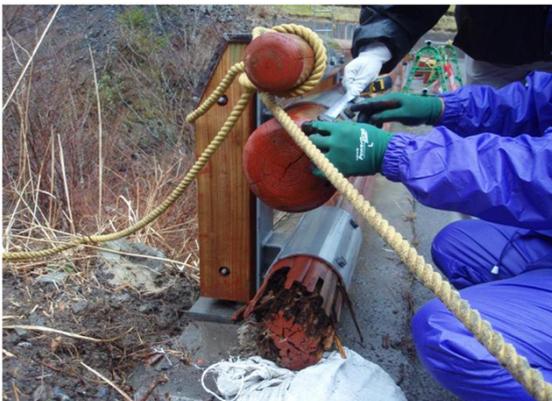
場所 道路防護柵端部の腐朽

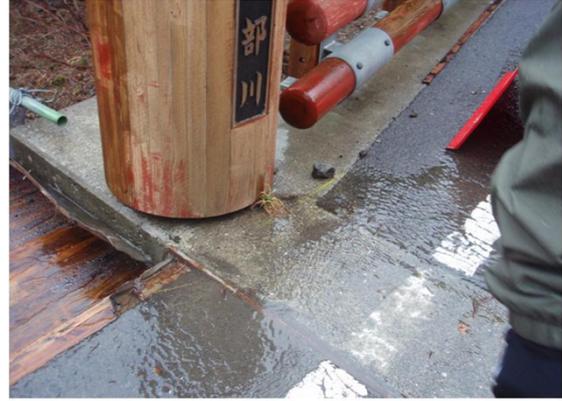
場所 左岸道路面から橋梁への水の流入
