橋本道路垂井高架橋 供用後モニタリング  
(2007. 8. 1～2009. 7. 31)

委員会資料

2009年11月11日

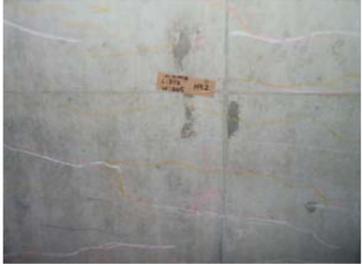
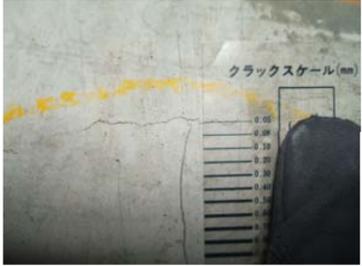
測定箇所No.①	ひび割れ長(mm)	幅(mm)
初期値(H19.7.20)	872	0.05
3回目(H19.11.7)	872	0.05
4回目(H21.7.9)	872	0.05

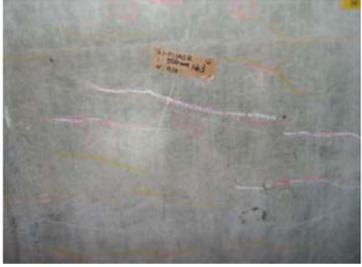
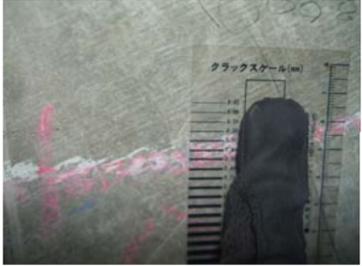
測定箇所No.②	ひび割れ長(mm)	幅(mm)
初期値(H19.7.20)	550	0.1
3回目(H19.11.7)	550	0.1
4回目(H21.7.9)	550	0.1

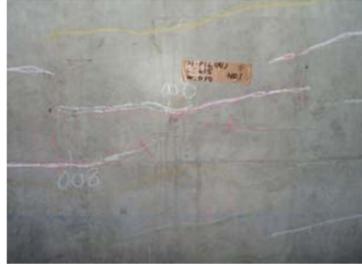
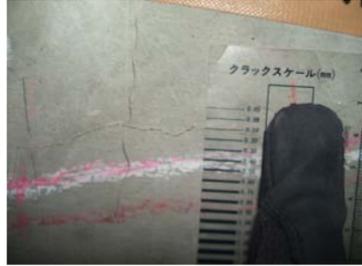
測定箇所No.③	ひび割れ長(mm)	幅(mm)
初期値(H19.7.20)	615	0.1
3回目(H19.11.7)	615	0.1
4回目(H21.7.9)	615	0.1

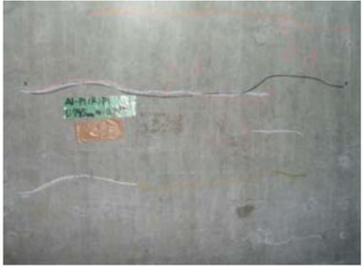
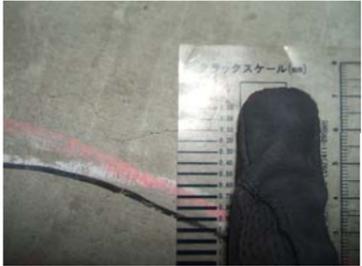
測定箇所No.⑤	ひび割れ長(mm)	幅(mm)
初期値(H19.7.20)	795	0.1
3回目(H19.11.7)	795	0.1
4回目(H21.7.9)	795	0.1

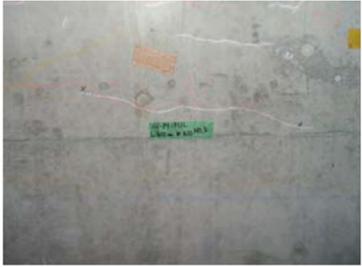
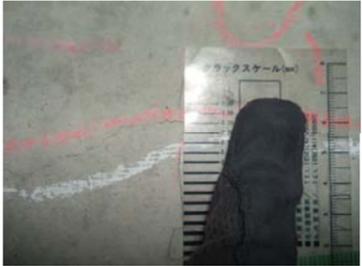
測定箇所No.⑥	ひび割れ長(mm)	幅(mm)
初期値(H19.7.20)	610	0.1
3回目(H19.11.7)	610	0.1
4回目(H21.7.9)	610	0.1

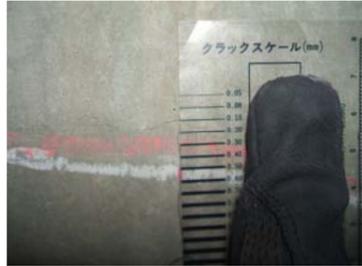
測定箇所No.⑦	ひび割れ長(mm)	幅(mm)
初期値(H19.7.20)	435	0.1
3回目(H19.11.7)	435	0.1
4回目(H21.7.9)	435	0.1

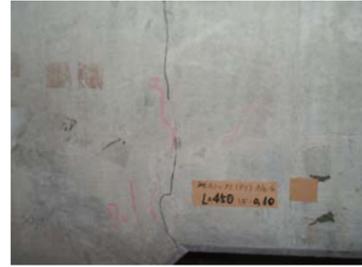
測定箇所No.⑧	ひび割れ長(mm)	幅(mm)
初期値(H19.7.20)	450	0.1
3回目(H19.11.7)	450	0.1
4回目(H21.7.9)	450	0.1

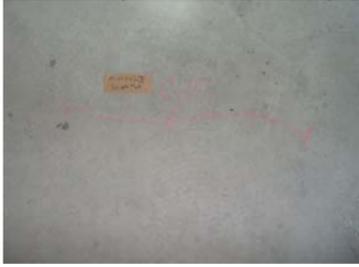
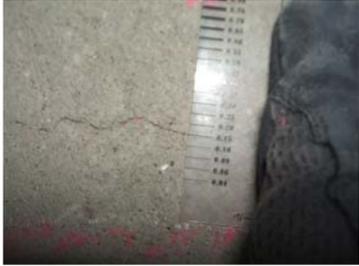
測定箇所No.⑨	ひび割れ長(mm)	幅(mm)
初期値(H19.7.20)	850	0.15
3回目(H19.11.7)	850	0.15
4回目(H21.7.9)	850	0.15
状況写真

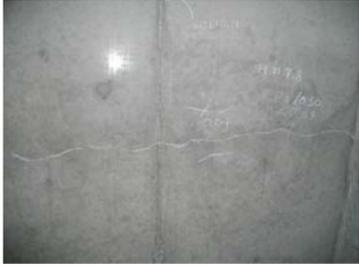
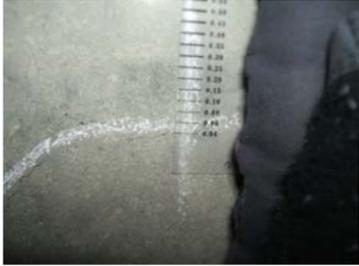
測定箇所No.⑩	ひび割れ長(mm)	幅(mm)
初期値(H21.7.8)	1030	0.04
状況写真

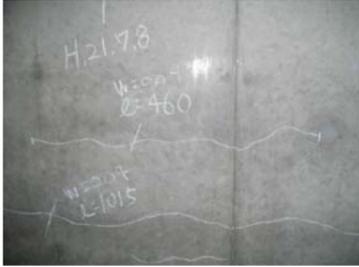
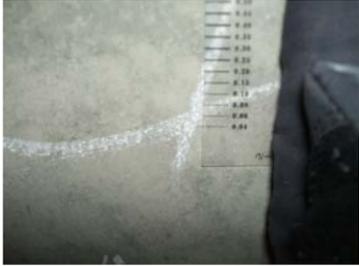
測定箇所No.⑪	ひび割れ長(mm)	幅(mm)
初期値(H21.7.8)	460	0.04
状況写真

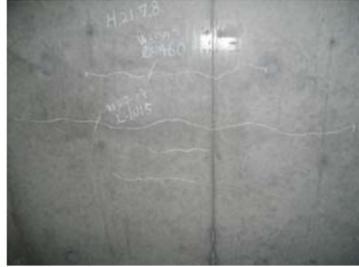
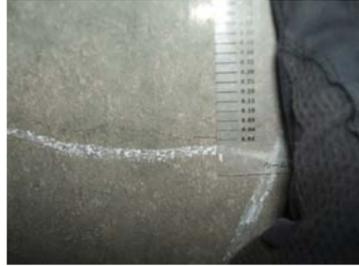
測定箇所No.⑫	ひび割れ長(mm)	幅(mm)
初期値(H21.7.8)	1015	0.04
状況写真

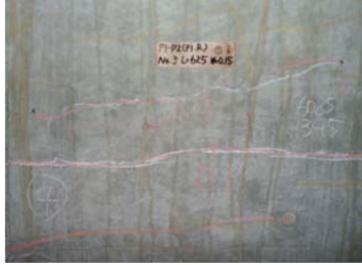
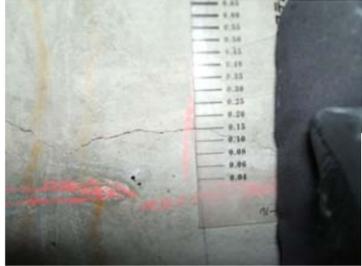
測定箇所No.①	ひび割れ長(mm)	幅(mm)
初期値(H19.7.20)	625	0.15
3回目(H19.11.7)	625	0.15
4回目(H21.7.9)	625	0.15

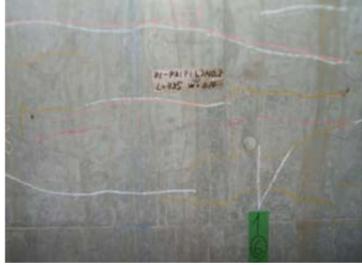
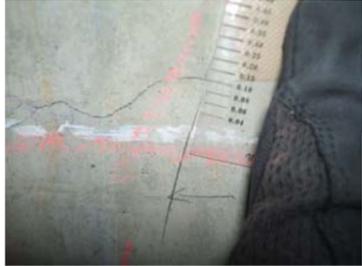
測定箇所No.②	ひび割れ長(mm)	幅(mm)
初期値(H19.7.20)	735	0.1
3回目(H19.11.7)	735	0.1
4回目(H21.7.9)	735	0.1

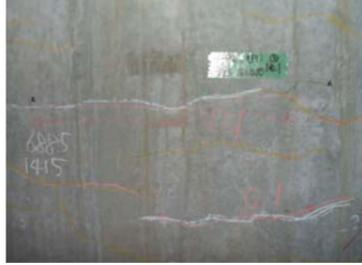
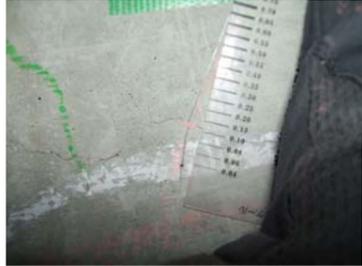
測定箇所No.③	ひび割れ長(mm)	幅(mm)
初期値(H19.7.20)	595	0.1
3回目(H19.11.7)	595	0.1
4回目(H21.7.9)	595	0.1

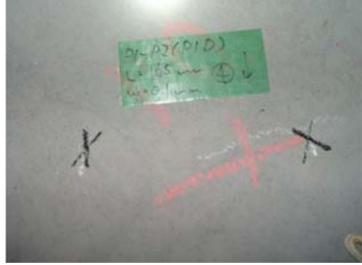
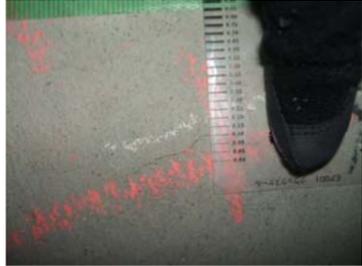
測定箇所No.④	ひび割れ長(mm)	幅(mm)
初期値(H19.7.20)	165	0.1
3回目(H19.11.7)	165	0.1
4回目(H21.7.9)	165	0.1

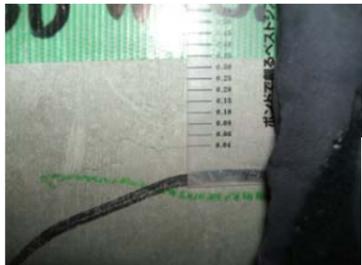
測定箇所No.⑤	ひび割れ長(mm)	幅(mm)
初期値(H19.7.20)	150	0.05
3回目(H19.11.7)	150	0.05
4回目(H21.7.9)	150	0.05

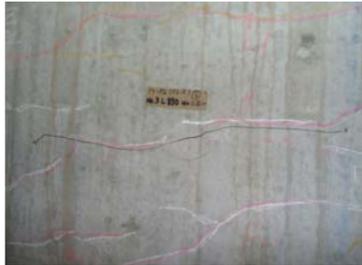
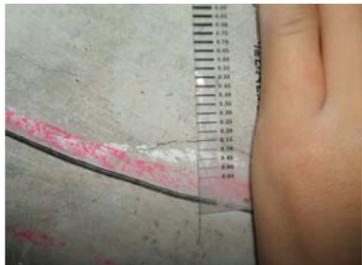
測定箇所No.⑥	ひび割れ長(mm)	幅(mm)
初期値(H19.7.20)	830	0.15
3回目(H19.11.7)	830	0.15
4回目(H21.7.9)	830	0.15

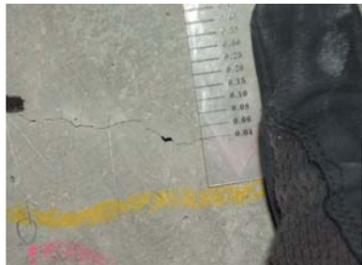
測定箇所No.⑦	ひび割れ長(mm)	幅(mm)
初期値(H19.7.20)	277	0.05
3回目(H19.11.7)	277	0.05
4回目(H21.7.9)	277	0.05

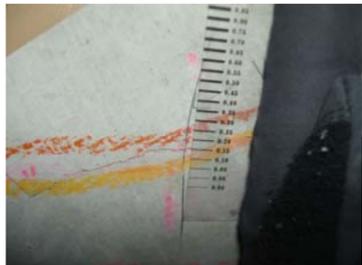
測定箇所No.⑧	ひび割れ長(mm)	幅(mm)
初期値(H19.7.20)	649	0.15
3回目(H19.11.7)	649	0.15
4回目(H21.7.9)	649	0.15

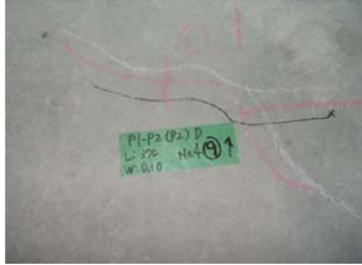
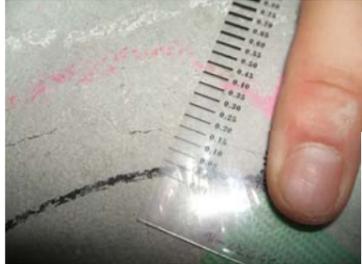
測定箇所No.⑨	ひび割れ長(mm)	幅(mm)
初期値(H19.7.20)	370	0.1
3回目(H19.11.7)	370	0.1
4回目(H21.7.9)	370	0.1
状況写真

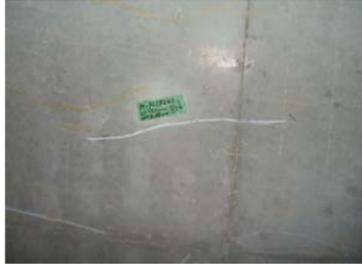
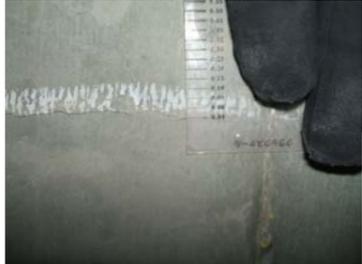
測定箇所No.⑩	ひび割れ長(mm)	幅(mm)
初期値(H19.7.20)	482	0.05
3回目(H19.11.7)	482	0.05
4回目(H21.7.9)	482	0.05
状況写真

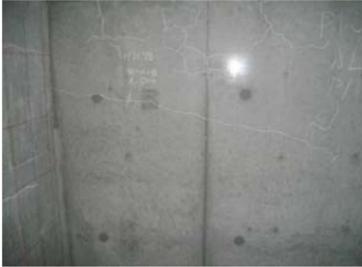
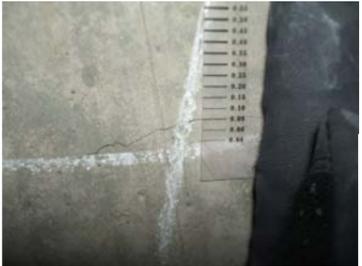
測定箇所No.⑪	ひび割れ長(mm)	幅(mm)
初期値(H21.7.8)	1200	0.08

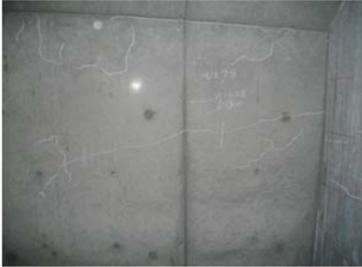
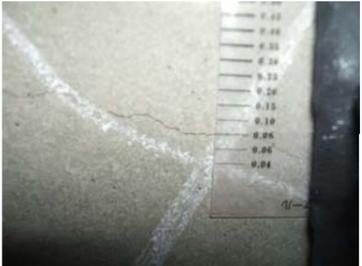
測定箇所No.⑫	ひび割れ長(mm)	幅(mm)
初期値(H21.7.8)	1300	0.08

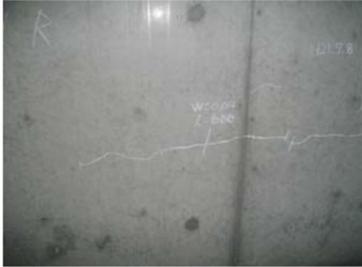
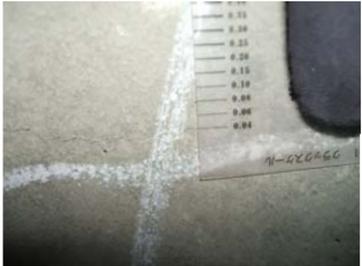
測定箇所No.⑬	ひび割れ長(mm)	幅(mm)
初期値(H21.7.8)	600	0.04

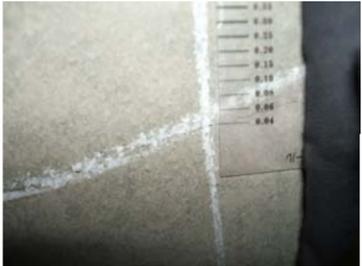
測定箇所No.⑭	ひび割れ長(mm)	幅(mm)
初期値(H21.7.8)	530	0.04

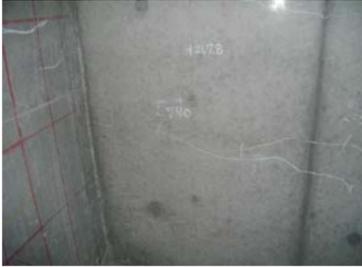
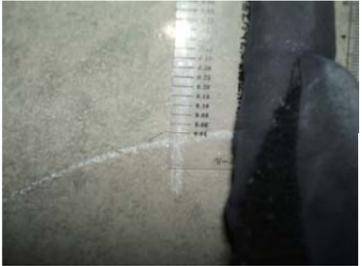
測定箇所No.⑮	ひび割れ長(mm)	幅(mm)
初期値(H21.7.8)	770	0.04

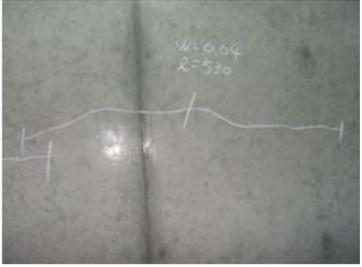
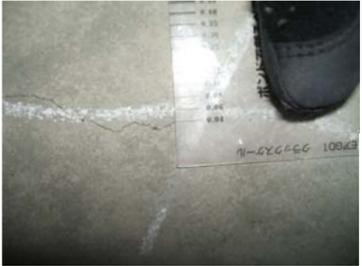
測定箇所No.⑯	ひび割れ長(mm)	幅(mm)
初期値(H21.7.8)	530	0.04

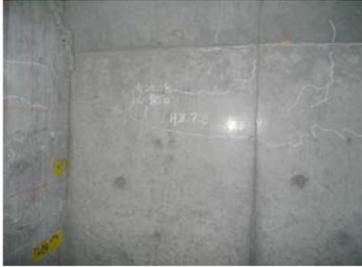
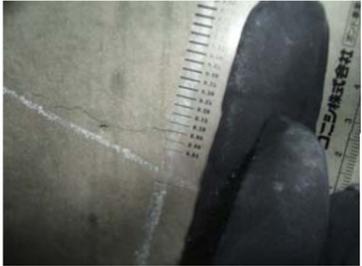
測定箇所No.⑰	ひび割れ長(mm)	幅(mm)
初期値(H21.7.8)	850	0.08

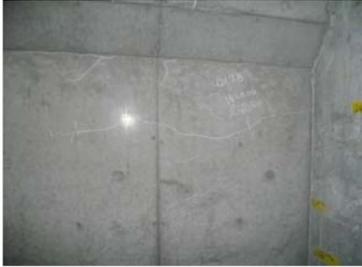
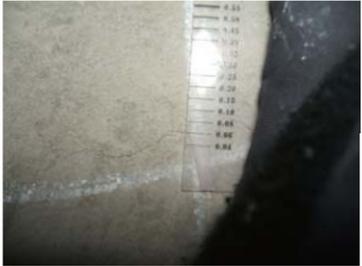
測定箇所No.⑱	ひび割れ長(mm)	幅(mm)
初期値(H21.7.8)	1050	0.06

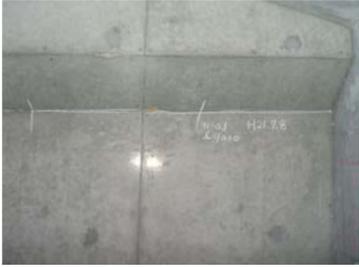
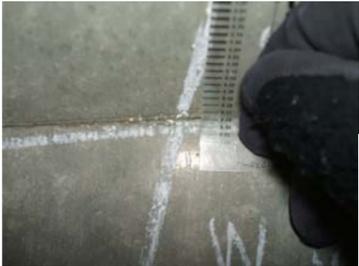
測定箇所No.⑱	ひび割れ長(mm)	幅(mm)
初期値(H21.7.8)	1000	0.1
状況写真

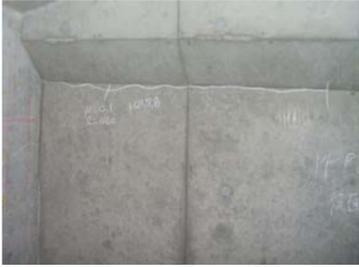
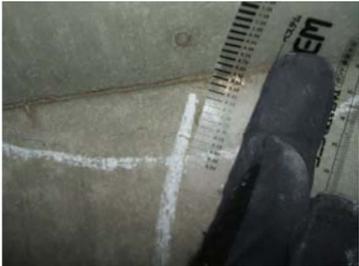
測定箇所No.⑳	ひび割れ長(mm)	幅(mm)
初期値(H21.7.8)	1160	0.1
状況写真

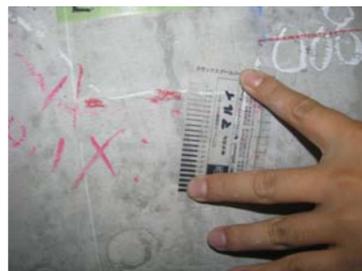
測定箇所No.①	ひび割れ長(mm)	幅(mm)
初期値(H19.7.20)	516	0.1
4回目(H20.7.7)	516	0.1
5回目(H21.7.8)	516	0.1

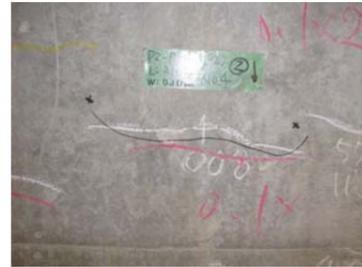
測定箇所No.②	ひび割れ長(mm)	幅(mm)
初期値(H19.7.20)	310	0.1
4回目(H20.7.7)	310	0.1
5回目(H21.7.8)	310	0.1

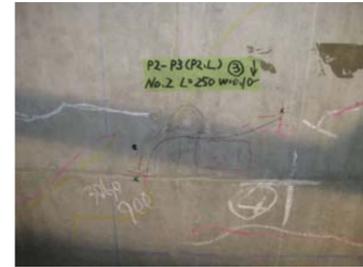
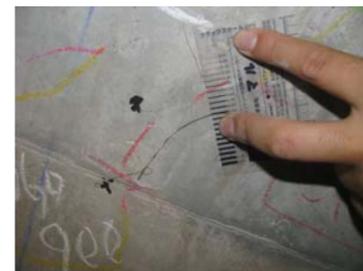
測定箇所No.③	ひび割れ長(mm)	幅(mm)
初期値(H19.7.20)	250	0.1
4回目(H20.7.7)	250	0.1
5回目(H21.7.8)	250	0.1

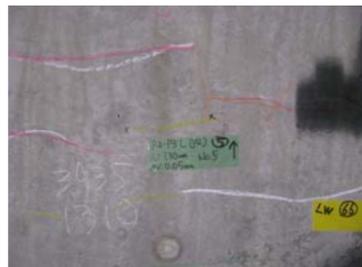
測定箇所No.⑤	ひび割れ長(mm)	幅(mm)
初期値(H19.7.20)	130	0.05
4回目(H20.7.7)	130	0.05
5回目(H21.7.8)	130	0.05

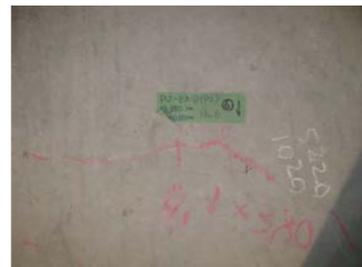
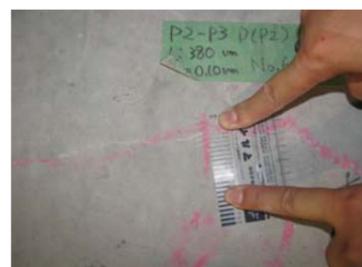
測定箇所No.⑥	ひび割れ長(mm)	幅(mm)
初期値(H19.7.20)	380	0.1
4回目(H20.7.7)	380	0.1
5回目(H21.7.8)	380	0.1

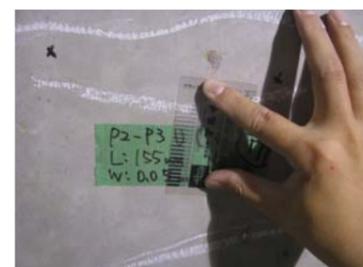
測定箇所No.⑦	ひび割れ長(mm)	幅(mm)
初期値(H19.7.20)	155	0.05
4回目(H20.7.7)	155	0.05
5回目(H21.7.8)	155	0.05

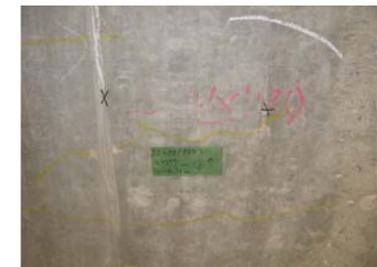
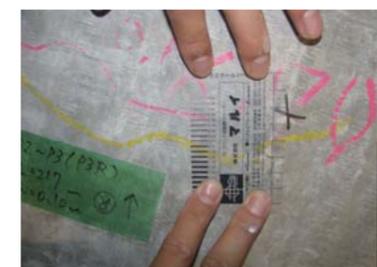
測定箇所No.⑧	ひび割れ長(mm)	幅(mm)
初期値(H19.7.20)	217	0.1
4回目(H20.7.7)	217	0.1
5回目(H21.7.8)	217	0.1

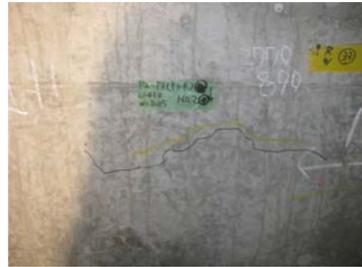
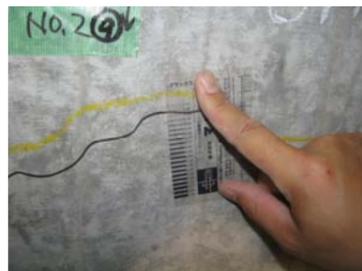
測定箇所No.⑨	ひび割れ長(mm)	幅(mm)
初期値(H19.7.20)	450	0.05
4回目(H20.7.7)	450	0.05
5回目(H21.7.8)	450	0.05

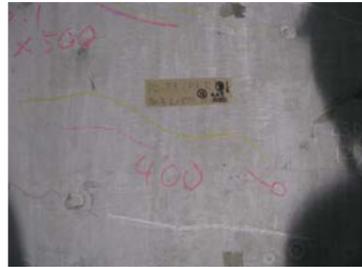
測定箇所No.⑩	ひび割れ長(mm)	幅(mm)
初期値(H19.7.20)	378	0.05
4回目(H20.7.7)	378	0.05
5回目(H21.7.8)	378	0.05

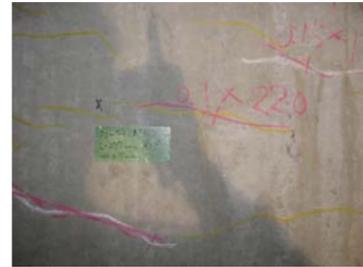
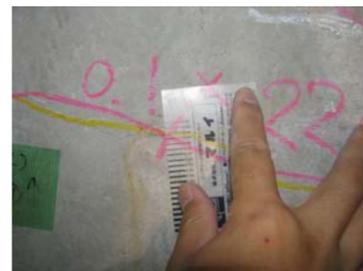
測定箇所No.⑪	ひび割れ長(mm)	幅(mm)
初期値(H19.7.20)	277	0.1
4回目(H20.7.7)	277	0.1
5回目(H21.7.8)	277	0.1

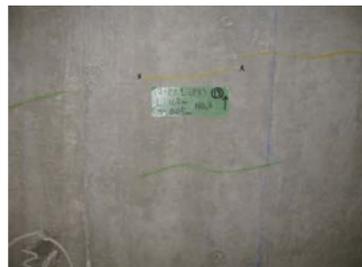
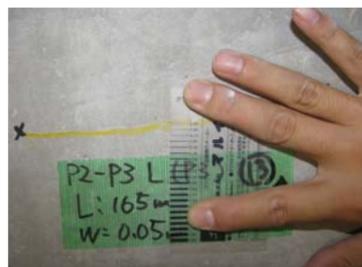
測定箇所No.⑬	ひび割れ長(mm)	幅(mm)
初期値(H19.7.20)	165	0.05
4回目(H20.7.7)	165	0.05
5回目(H21.7.8)	165	0.05

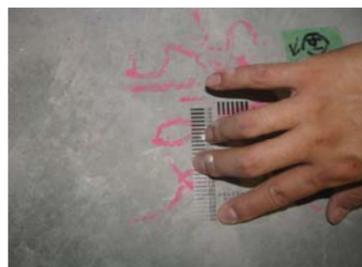
測定箇所No.⑭	ひび割れ長(mm)	幅(mm)
初期値(H19.7.20)	145	0.15
4回目(H20.7.7)	145	0.15
5回目(H21.7.8)	145	0.15

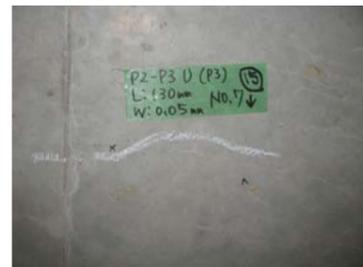
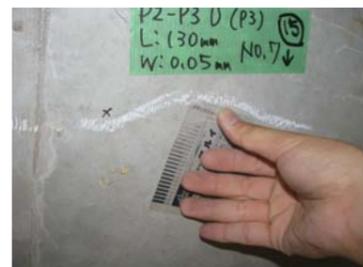
測定箇所No.⑮	ひび割れ長(mm)	幅(mm)
初期値(H19.7.20)	130	0.05
4回目(H20.7.7)	130	0.05
5回目(H21.7.8)	130	0.05

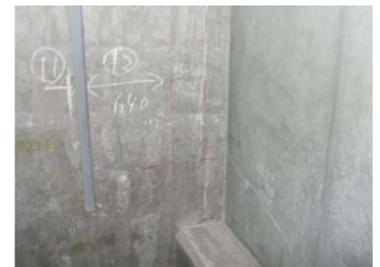
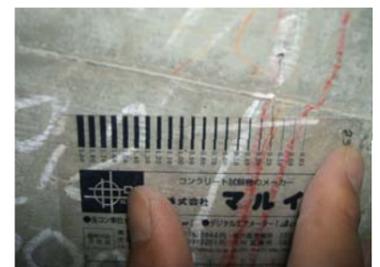
測定箇所No.⑯	ひび割れ長(mm)	幅(mm)
初期値(H21.7.8)	600	0.2

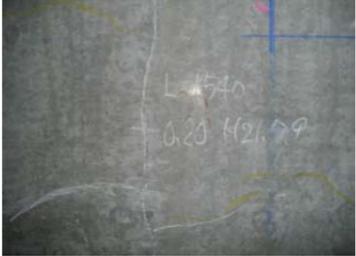
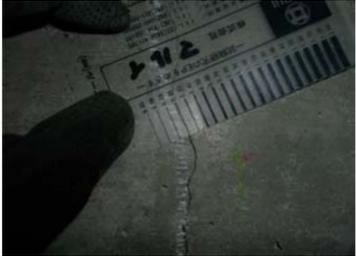
測定箇所No.⑰	ひび割れ長(mm)	幅(mm)
初期値(H21.7.8)	1540	0.2
状況写真

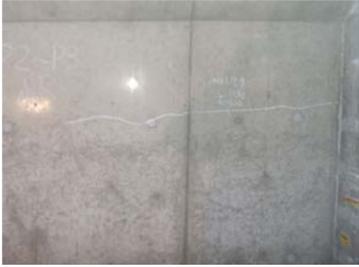
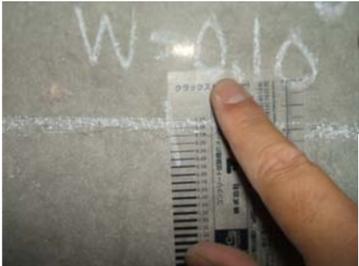
測定箇所No.⑱	ひび割れ長(mm)	幅(mm)
初期値(H21.7.8)	1130	0.1
状況写真

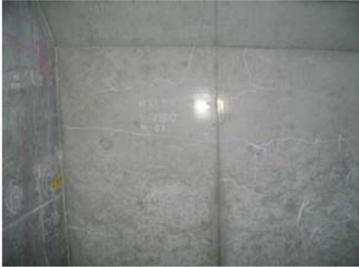
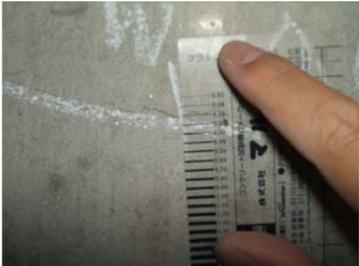
測定箇所No.⑲	ひび割れ長(mm)	幅(mm)
初期値(H21.7.8)	1150	0.1
状況写真

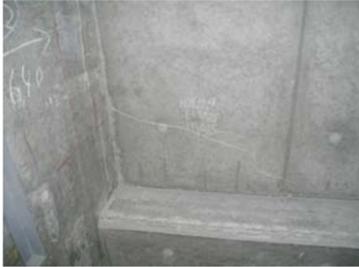
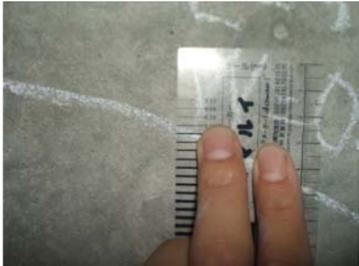
測定箇所No.⑳	ひび割れ長(mm)	幅(mm)
初期値(H21.7.8)	550	0.05
状況写真

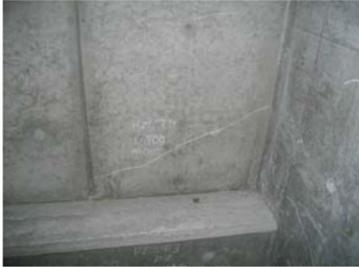
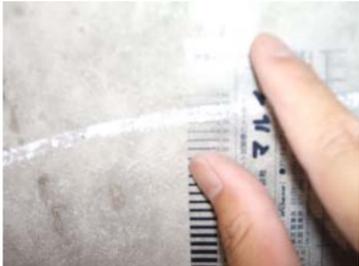
測定箇所No.㉑	ひび割れ長(mm)	幅(mm)
初期値(H21.7.8)	700	0.05
状況写真

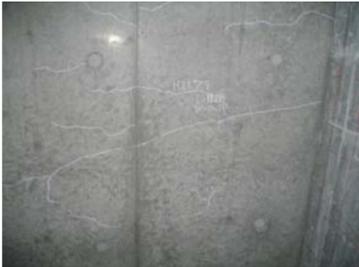
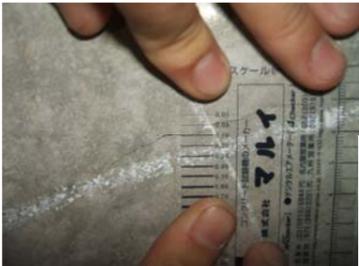
測定箇所No.㉒	ひび割れ長(mm)	幅(mm)
初期値(H21.7.8)	1120	0.1
状況写真

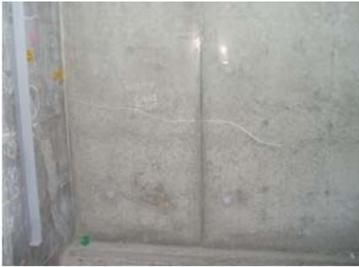
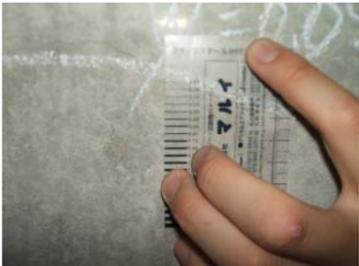
測定箇所No.㉓	ひび割れ長(mm)	幅(mm)
初期値(H21.7.8)	1055	0.05
状況写真

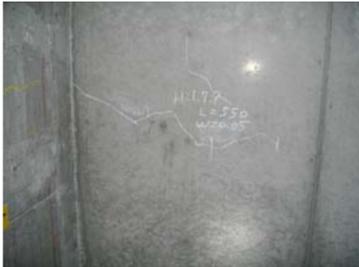
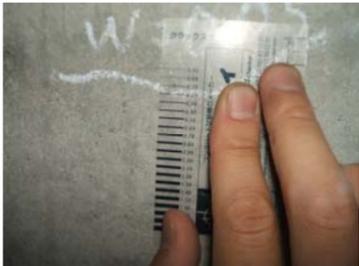
測定箇所No.㉔	ひび割れ長(mm)	幅(mm)
初期値(H21.7.8)	550	0.05
状況写真

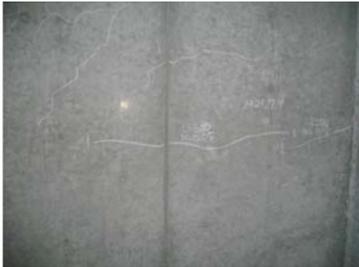
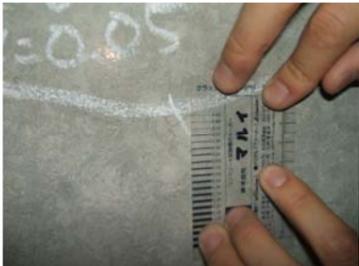
測定箇所No.㉕	ひび割れ長(mm)	幅(mm)
初期値(H21.7.8)	630	0.05
状況写真

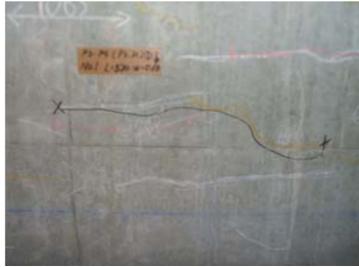
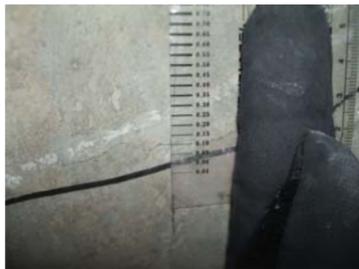
測定箇所No.①	ひび割れ長(mm)	幅(mm)
初期値(H19.7.20)	520	0.1
3回目(H19.11.7)	520	0.1
4回目(H21.7.9)	520	0.1

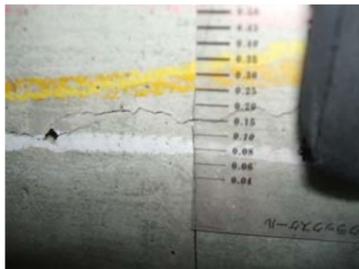
測定箇所No.②	ひび割れ長(mm)	幅(mm)
初期値(H19.7.20)	276	0.15
3回目(H19.11.7)	276	0.15
4回目(H21.7.9)	276	0.15

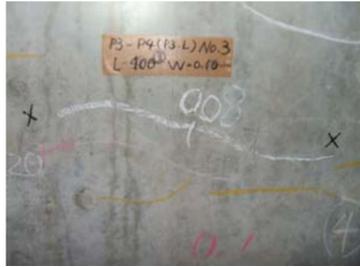
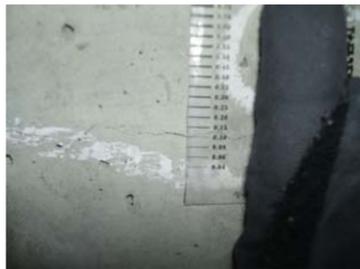
測定箇所No.③	ひび割れ長(mm)	幅(mm)
初期値(H19.7.20)	400	0.1
3回目(H19.11.7)	400	0.1
4回目(H21.7.9)	400	0.1

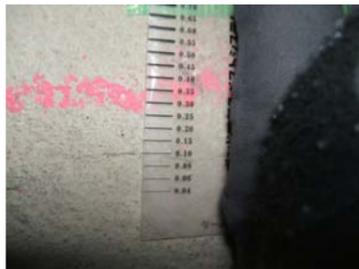
測定箇所No.④	ひび割れ長(mm)	幅(mm)
初期値(H19.7.20)	464	0.1
3回目(H19.11.7)	464	0.1
4回目(H21.7.9)	464	0.1

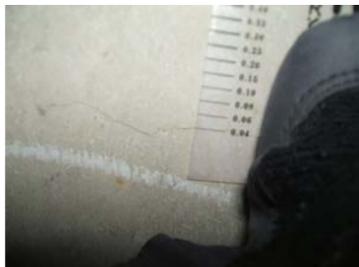
測定箇所No.⑤	ひび割れ長(mm)	幅(mm)
初期値(H19.7.20)	220	0.05
3回目(H19.11.7)	220	0.05
4回目(H21.7.9)	220	0.05

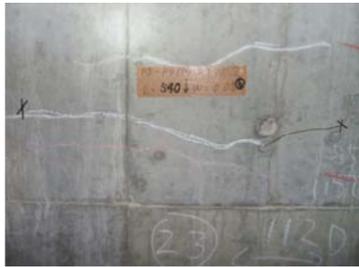
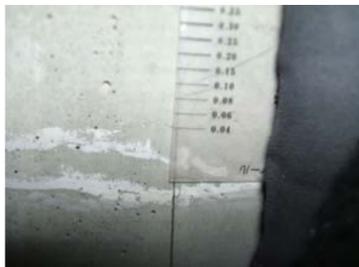
測定箇所No.⑥	ひび割れ長(mm)	幅(mm)
初期値(H19.7.20)	540	0.05
3回目(H19.11.7)	540	0.05
4回目(H21.7.9)	540	0.05

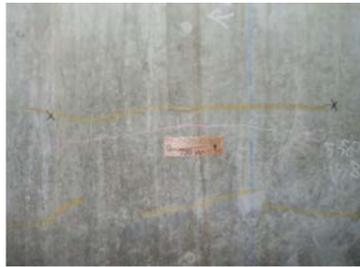
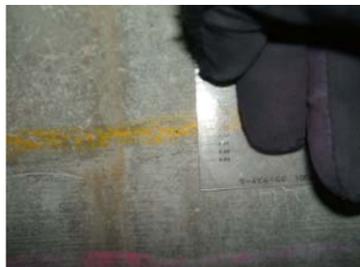
測定箇所No.⑦	ひび割れ長(mm)	幅(mm)
初期値(H19.7.20)	730	0.05
3回目(H19.11.7)	730	0.05
4回目(H21.7.9)	730	0.05

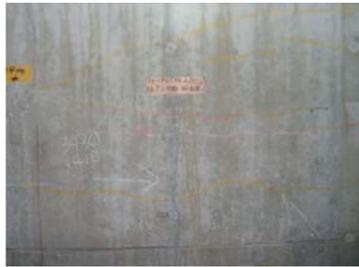
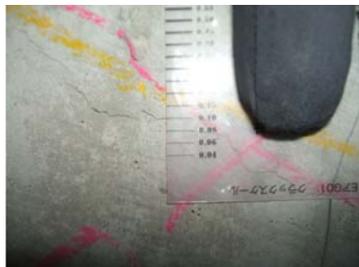
測定箇所No.⑧	ひび割れ長(mm)	幅(mm)
初期値(H19.7.20)	730	0.1
3回目(H19.11.7)	730	0.1
4回目(H21.7.9)	730	0.1

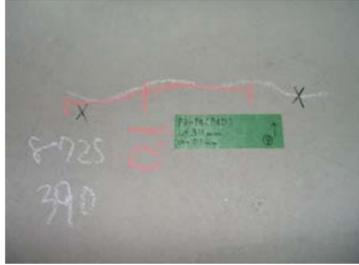
測定箇所No.⑨	ひび割れ長(mm)	幅(mm)
初期値(H19.7.20)	311	0.1
3回目(H19.11.7)	311	0.1
4回目(H21.7.9)	311	0.1
状況写真

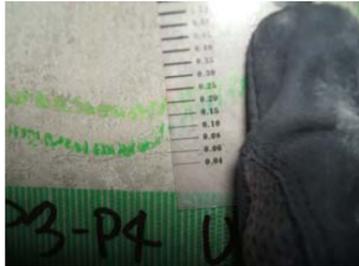
測定箇所No.⑩	ひび割れ長(mm)	幅(mm)
初期値(H19.7.20)	235	0.05
3回目(H19.11.7)	235	0.05
4回目(H21.7.9)	235	0.05
状況写真

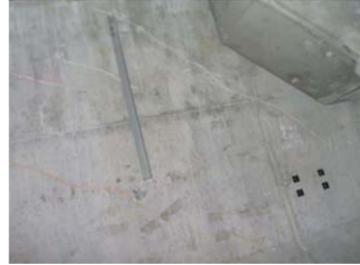
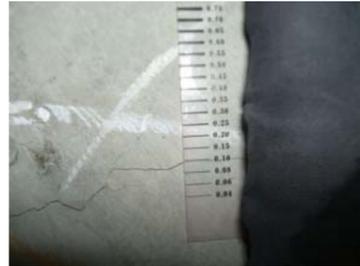
測定箇所No.⑪	ひび割れ長(mm)	幅(mm)
初期値(H21.7.9)	1850	0.1
状況写真

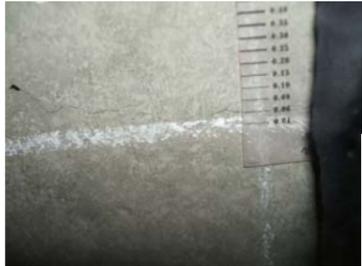
測定箇所No.⑫	ひび割れ長(mm)	幅(mm)
初期値(H21.7.9)	300	0.05
状況写真

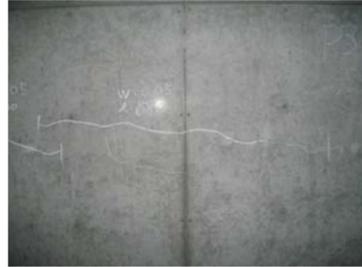
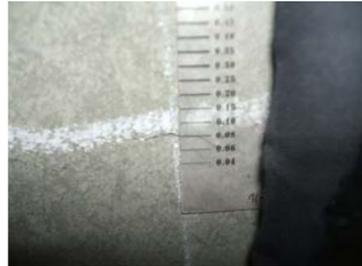
測定箇所No.⑬	ひび割れ長(mm)	幅(mm)
初期値(H21.7.9)	880	0.05
状況写真

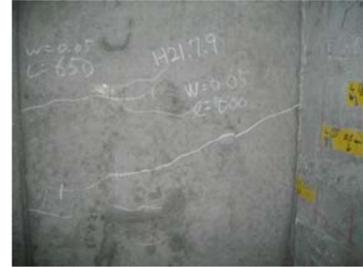
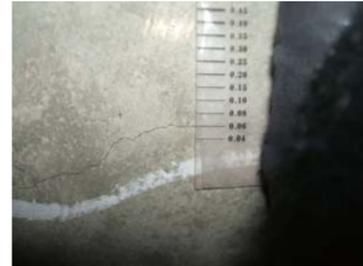
測定箇所No.⑭	ひび割れ長(mm)	幅(mm)
初期値(H21.7.9)	600	0.05
状況写真

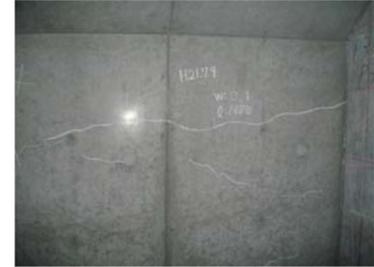
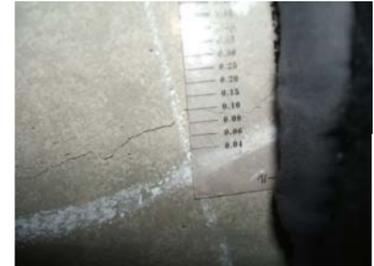
測定箇所No.⑮	ひび割れ長(mm)	幅(mm)
初期値(H21.7.9)	1120	0.1
状況写真

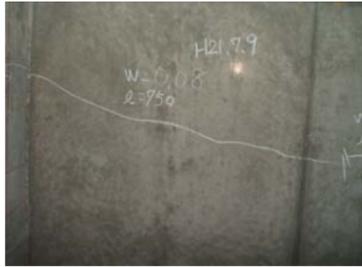
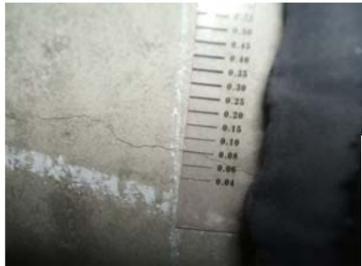
測定箇所No.⑯	ひび割れ長(mm)	幅(mm)
初期値(H21.7.9)	750	0.08
状況写真

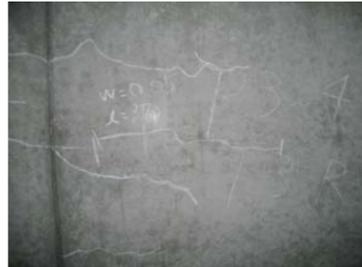
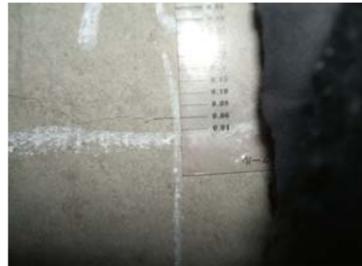
測定箇所No.⑰	ひび割れ長(mm)	幅(mm)
初期値(H21.7.9)	370	0.05
状況写真

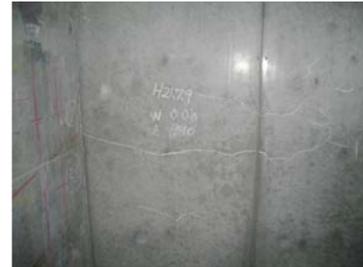
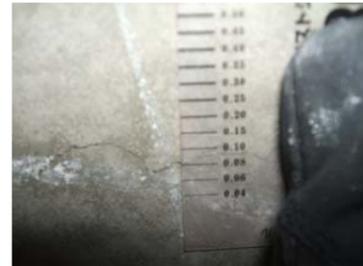
測定箇所No.⑱	ひび割れ長(mm)	幅(mm)
初期値(H21.7.9)	990	0.08
状況写真

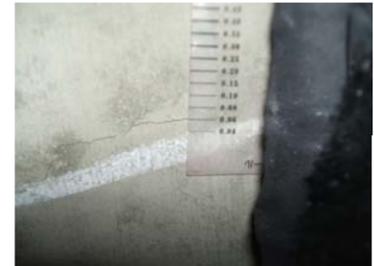
測定箇所No.⑲	ひび割れ長(mm)	幅(mm)
初期値(H21.7.9)	800	0.05
状況写真

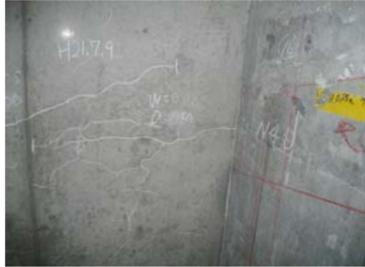
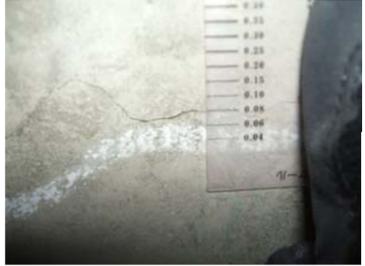
測定箇所No.⑳	ひび割れ長(mm)	幅(mm)
初期値(H21.7.9)	640	0.08
状況写真

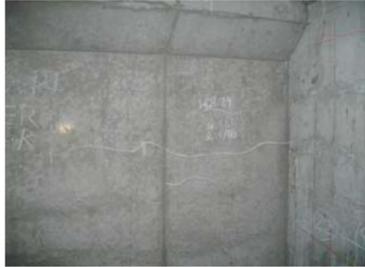
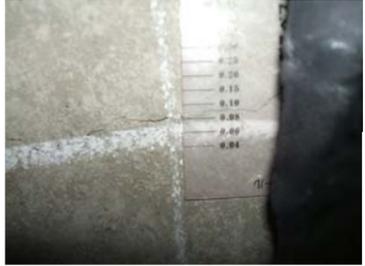
測定箇所No.㉑	ひび割れ長(mm)	幅(mm)
初期値(H21.7.9)	1100	0.08
状況写真

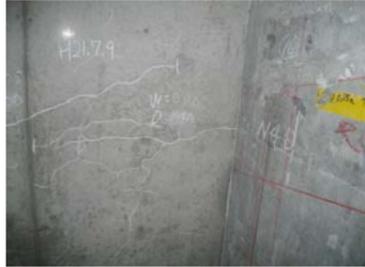
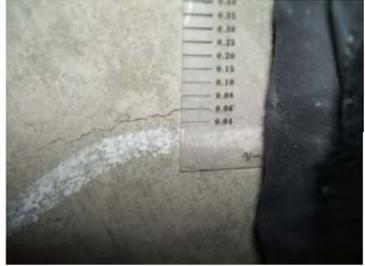
測定箇所No.㉒	ひび割れ長(mm)	幅(mm)
初期値(H21.7.9)	1100	0.05
状況写真

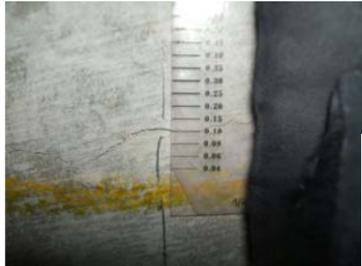
測定箇所No.①	ひび割れ長(mm)	幅(mm)
初期値(H19.7.20)	448	0.1
3回目(H19.11.7)	448	0.1
4回目(H21.7.9)	448	0.1

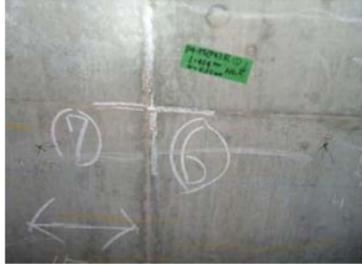
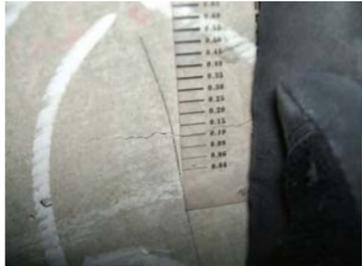
測定箇所No.②	ひび割れ長(mm)	幅(mm)
初期値(H19.7.20)	464	0.1
3回目(H19.11.7)	464	0.1
4回目(H21.7.9)	464	0.1

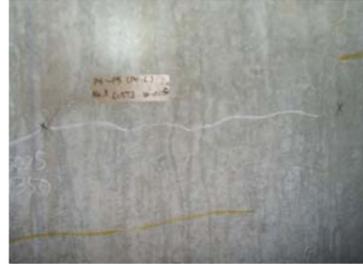
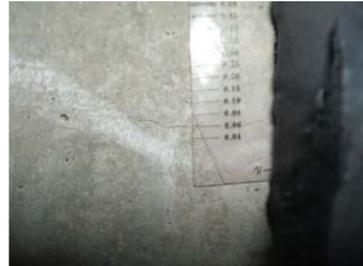
測定箇所No.③	ひび割れ長(mm)	幅(mm)
初期値(H19.7.20)	573	0.05
3回目(H19.11.7)	573	0.05
4回目(H21.7.9)	573	0.05

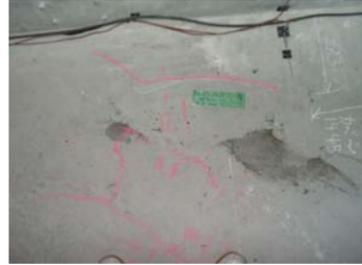
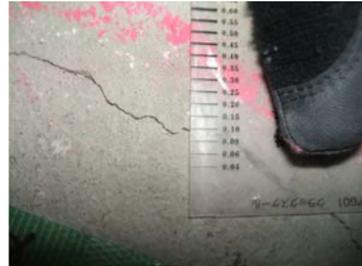
測定箇所No.④	ひび割れ長(mm)	幅(mm)
初期値(H19.7.20)	887	0.1
3回目(H19.11.7)	887	0.1
4回目(H21.7.9)	887	0.1

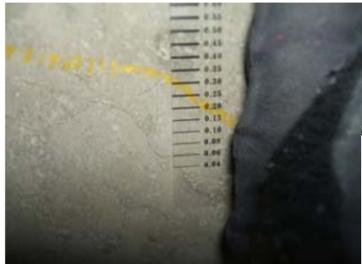
測定箇所No.⑤	ひび割れ長(mm)	幅(mm)
初期値(H19.7.20)	255	0.05
3回目(H19.11.7)	255	0.05
4回目(H21.7.9)	255	0.05

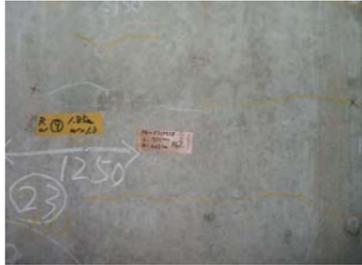
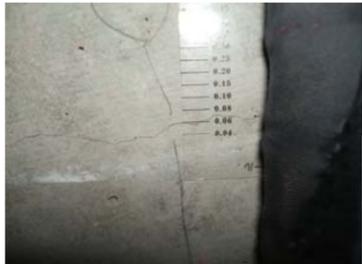
測定箇所No.⑥	ひび割れ長(mm)	幅(mm)
初期値(H19.7.20)	735	0.05
3回目(H19.11.7)	735	0.05
4回目(H21.7.9)	735	0.05

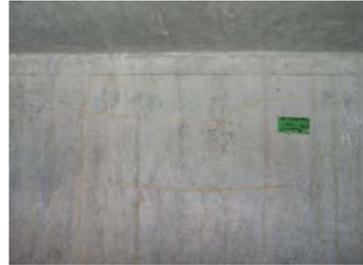
測定箇所No.⑦	ひび割れ長(mm)	幅(mm)
初期値(H19.7.20)	950	0.05
3回目(H19.11.7)	950	0.05
4回目(H21.7.9)	950	0.05

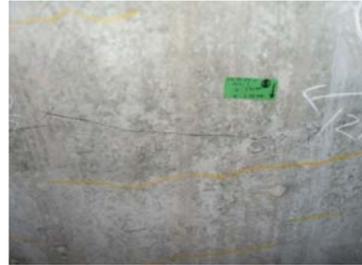
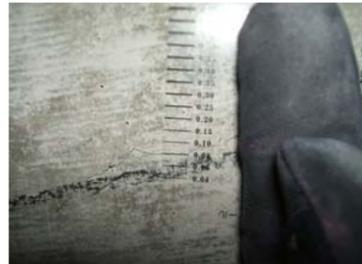
測定箇所No.⑧	ひび割れ長(mm)	幅(mm)
初期値(H19.7.20)	552	0.08
3回目(H19.11.7)	552	0.08
4回目(H21.7.9)	552	0.08

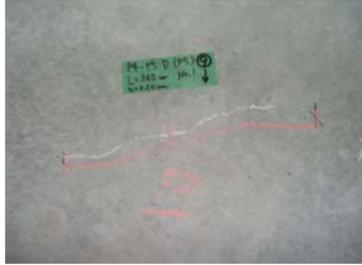
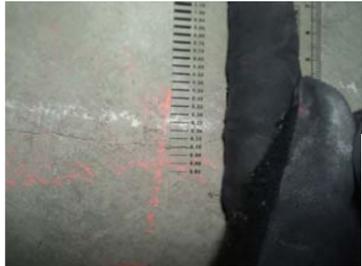
測定箇所No.⑨	ひび割れ長(mm)	幅(mm)
初期値(H19.7.20)	345	0.1
3回目(H19.11.7)	345	0.1
4回目(H21.7.9)	345	0.1

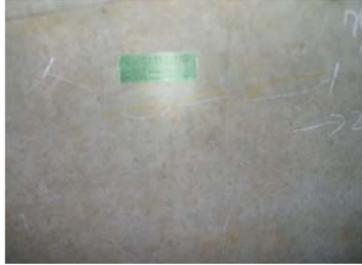
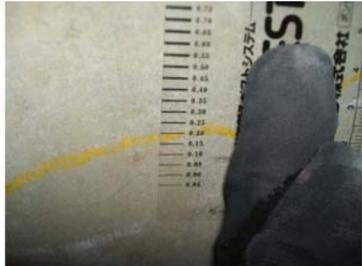
測定箇所No.⑩	ひび割れ長(mm)	幅(mm)
初期値(H19.7.20)	602	0.05
3回目(H19.11.7)	602	0.05
4回目(H21.7.9)	602	0.05

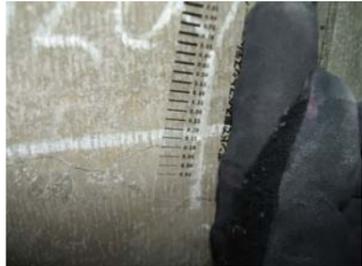
測定箇所No.⑪	ひび割れ長(mm)	幅(mm)
初期値(H21.7.9)	7200	0.1

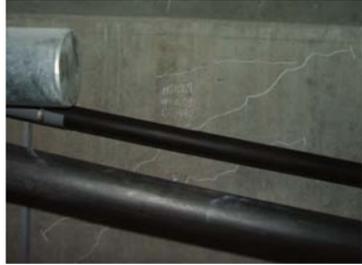
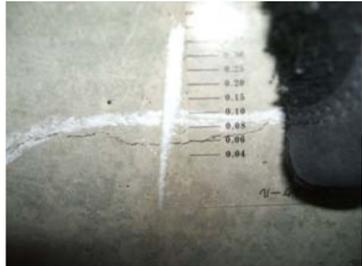
測定箇所No.⑫	ひび割れ長(mm)	幅(mm)
初期値(H21.7.9)	1490	0.05

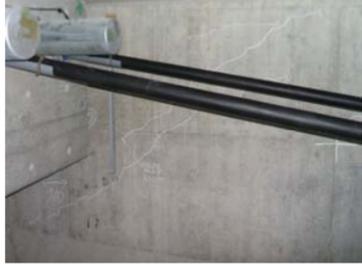
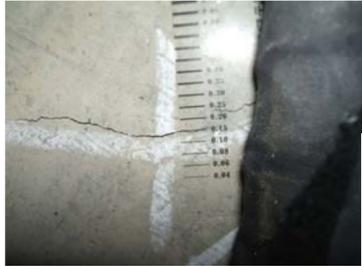
測定箇所No.⑬	ひび割れ長(mm)	幅(mm)
初期値(H21.7.9)	2170	0.15

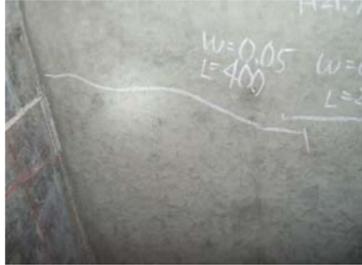
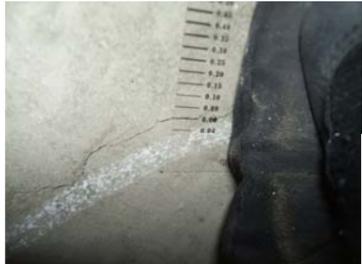
測定箇所No.⑭	ひび割れ長(mm)	幅(mm)
初期値(H21.7.9)	400	0.05

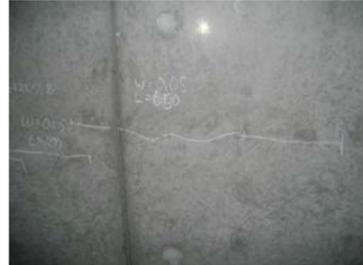
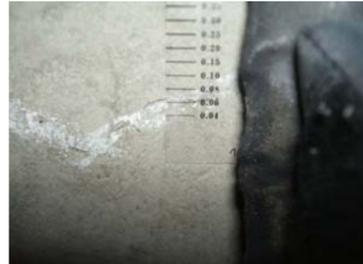
測定箇所No.⑯	ひび割れ長(mm)	幅(mm)
初期値(H21.7.9)	650	0.05

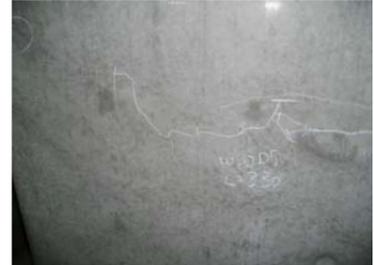
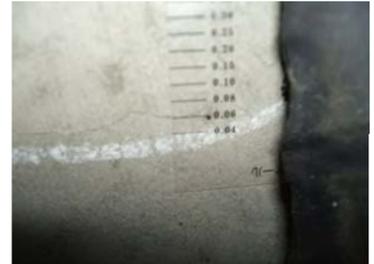
測定箇所No.⑰	ひび割れ長(mm)	幅(mm)
初期値(H21.7.9)	330	0.05

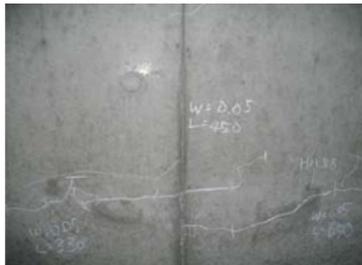
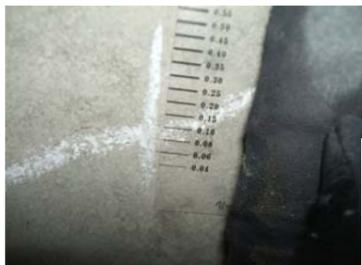
測定箇所No.⑱	ひび割れ長(mm)	幅(mm)
初期値(H21.7.9)	450	0.05

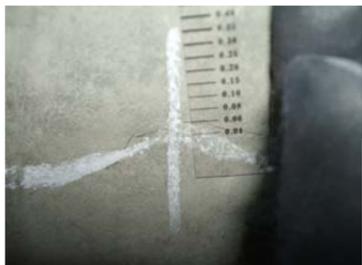
測定箇所No.⑲	ひび割れ長(mm)	幅(mm)
初期値(H21.7.9)	650	0.05

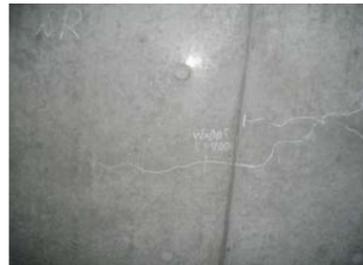
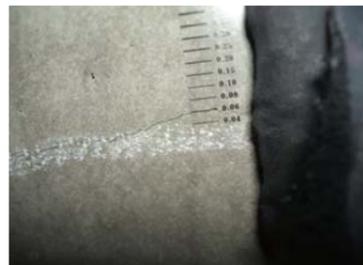
測定箇所No.⑳	ひび割れ長(mm)	幅(mm)
初期値(H21.7.9)	700	0.05

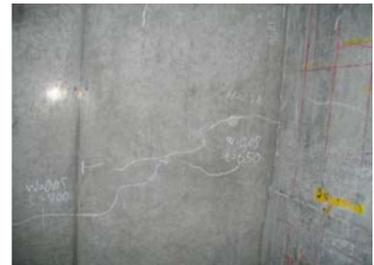
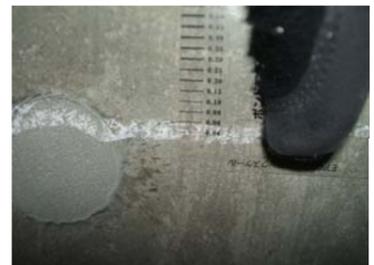
測定箇所No.㉑	ひび割れ長(mm)	幅(mm)
初期値(H21.7.9)	650	0.05

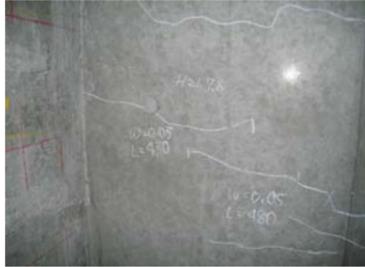
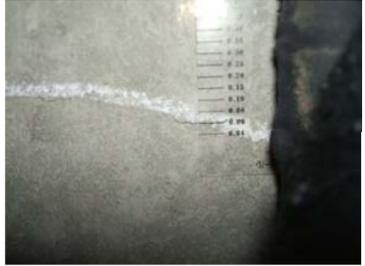
測定箇所No.⑳	ひび割れ長(mm)	幅(mm)
初期値(H21.7.9)	430	0.05
状況写真

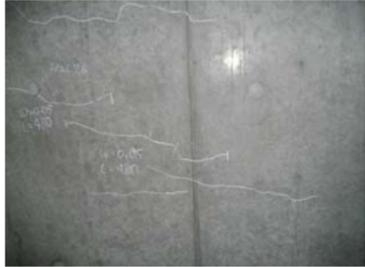
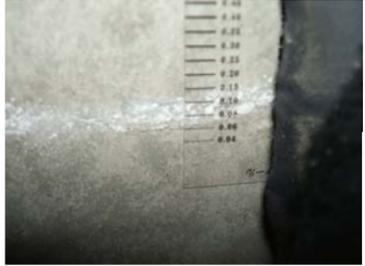
測定箇所No.㉑	ひび割れ長(mm)	幅(mm)
初期値(H21.7.9)	480	0.05
状況写真

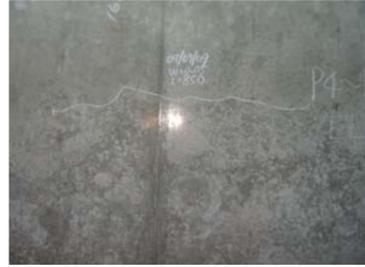
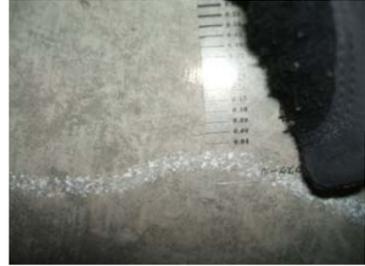
測定箇所No.㉒	ひび割れ長(mm)	幅(mm)
初期値(H21.7.9)	850	0.05
状況写真

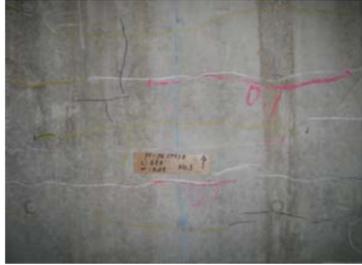
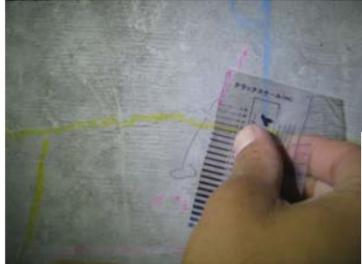
測定箇所No.①	ひび割れ長(mm)	幅(mm)
初期値(H19.7.20)	650	0.05
3回目(H19.11.7)	650	0.05
4回目(H21.7.9)	650	0.05

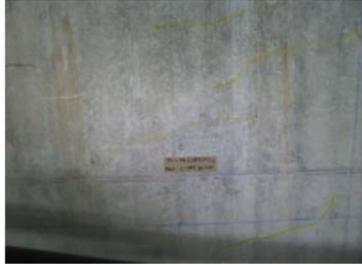
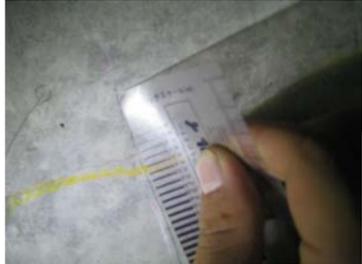
測定箇所No.②	ひび割れ長(mm)	幅(mm)
初期値(H19.7.20)	540	0.1
3回目(H19.11.7)	540	0.1
4回目(H21.7.9)	540	0.1

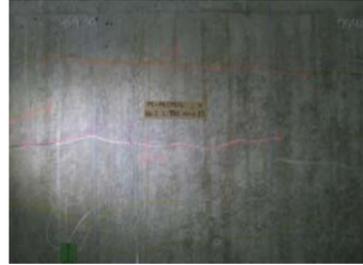
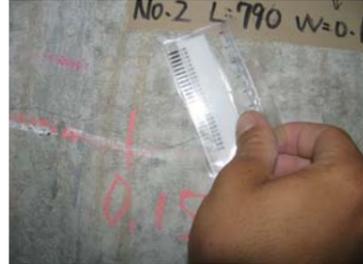
測定箇所No.③	ひび割れ長(mm)	幅(mm)
初期値(H19.7.20)	790	0.15
3回目(H19.11.7)	790	0.15
4回目(H21.7.9)	790	0.15

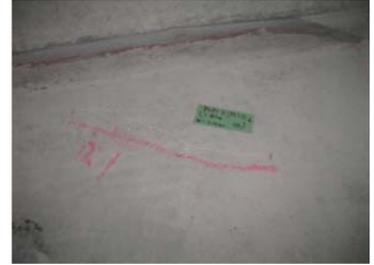
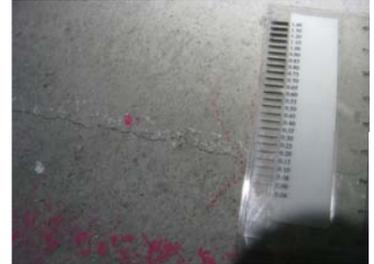
測定箇所No.④	ひび割れ長(mm)	幅(mm)
初期値(H19.7.20)	455	0.1
3回目(H19.11.7)	455	0.1
4回目(H21.7.9)	455	0.1

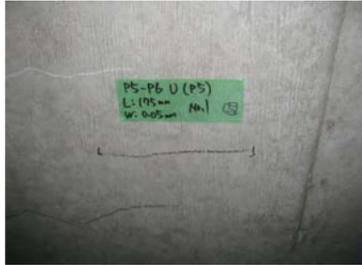
測定箇所No.⑤	ひび割れ長(mm)	幅(mm)
初期値(H19.7.20)	175	0.05
3回目(H19.11.7)	175	0.05
4回目(H21.7.9)	175	0.05

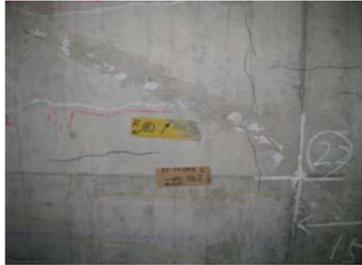
測定箇所No.⑥	ひび割れ長(mm)	幅(mm)
初期値(H19.7.20)	495	0.05
3回目(H19.11.7)	495	0.05
4回目(H21.7.9)	495	0.05

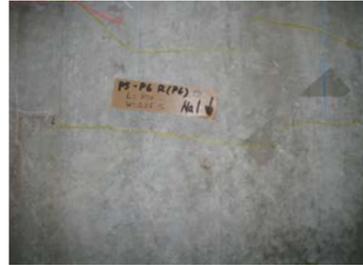
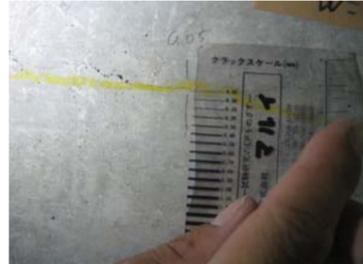
測定箇所No.⑦	ひび割れ長(mm)	幅(mm)
初期値(H19.7.20)	370	0.05
3回目(H19.11.7)	370	0.05
4回目(H21.7.9)	370	0.05

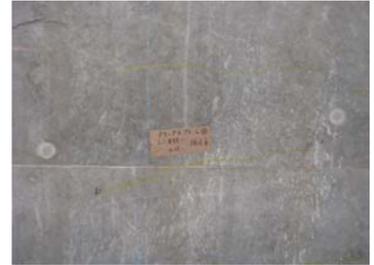
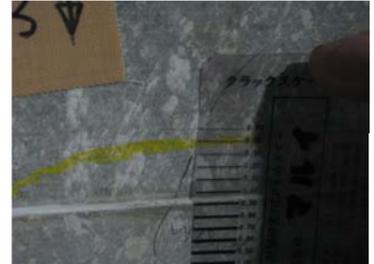
測定箇所No.⑧	ひび割れ長(mm)	幅(mm)
初期値(H19.7.20)	440	0.05
3回目(H19.11.7)	440	0.05
4回目(H21.7.9)	440	0.05

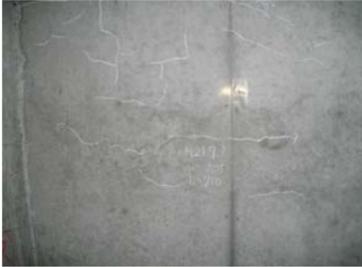
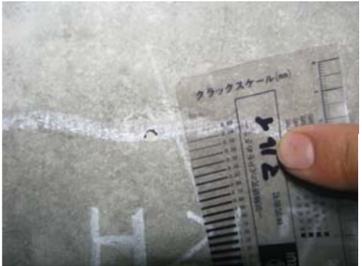
測定箇所No.⑬	ひび割れ長(mm)	幅(mm)
初期値(H21.7.9)	710	0.05

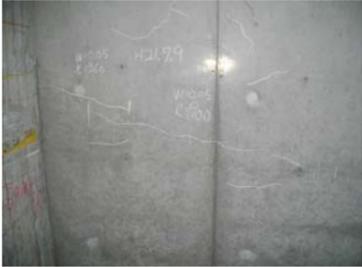
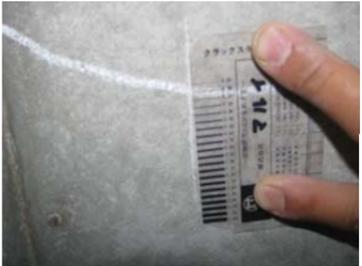
測定箇所No.⑭	ひび割れ長(mm)	幅(mm)
初期値(H21.7.9)	900	0.05

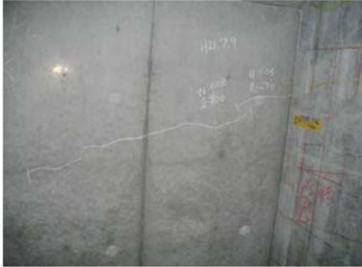
測定箇所No.⑮	ひび割れ長(mm)	幅(mm)
初期値(H21.7.9)	900	0.08

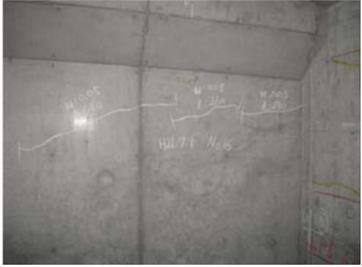
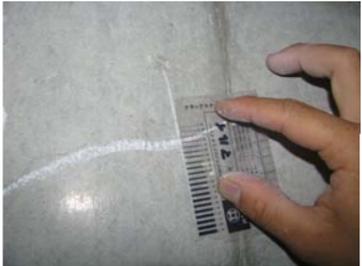
測定箇所No.⑯	ひび割れ長(mm)	幅(mm)
初期値(H21.7.9)	560	0.05

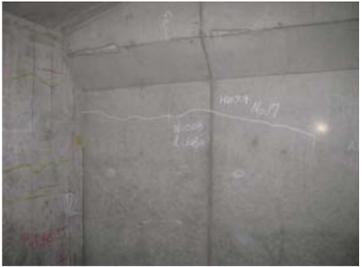
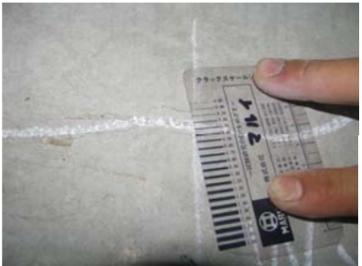
測定箇所No.⑰	ひび割れ長(mm)	幅(mm)
初期値(H21.7.9)	1080	0.08

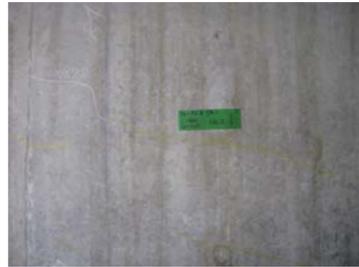
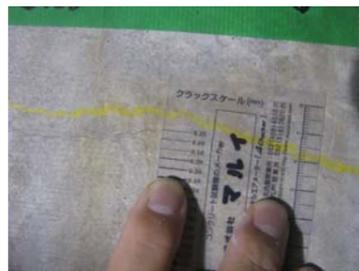
測定箇所No.①	ひび割れ長(mm)	幅(mm)
初期値(H19.7.20)	580	0.05
4回目(H20.7.7)	580	0.05
5回目(H21.7.8)	580	0.05

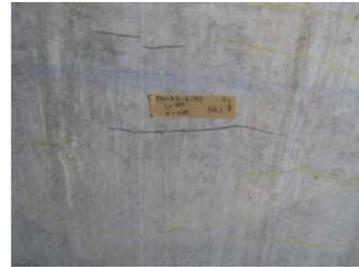
測定箇所No.②	ひび割れ長(mm)	幅(mm)
初期値(H19.7.20)	290	0.05
4回目(H20.7.7)	290	0.05
5回目(H21.7.8)	290	0.05

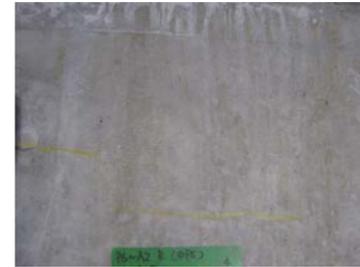
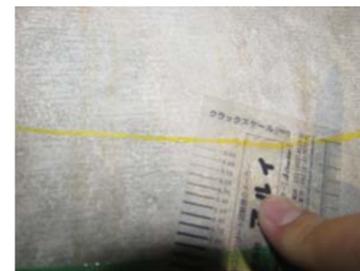
測定箇所No.③	ひび割れ長(mm)	幅(mm)
初期値(H19.7.20)	345	0.05
4回目(H20.7.7)	345	0.05
5回目(H21.7.8)	345	0.05

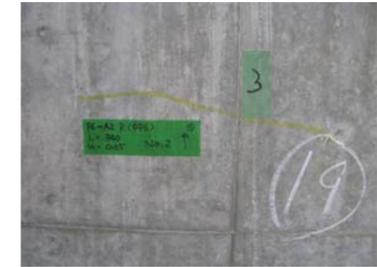
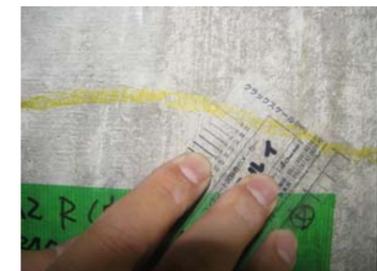
測定箇所No.④	ひび割れ長(mm)	幅(mm)
初期値(H19.7.20)	340	0.05
4回目(H20.7.7)	340	0.05
5回目(H21.7.8)	340	0.05

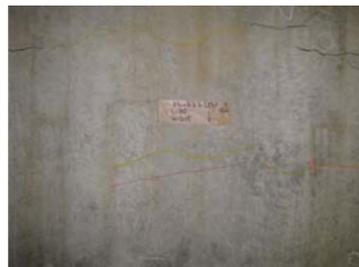
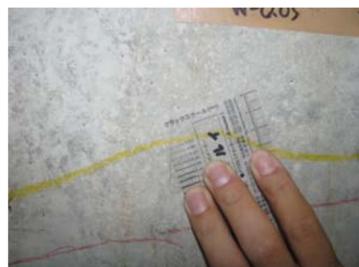
測定箇所No.⑤	ひび割れ長(mm)	幅(mm)
初期値(H19.7.20)	310	0.05
4回目(H20.7.7)	310	0.05
5回目(H21.7.8)	310	0.05

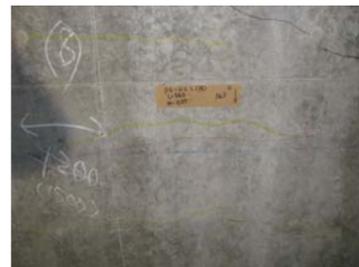
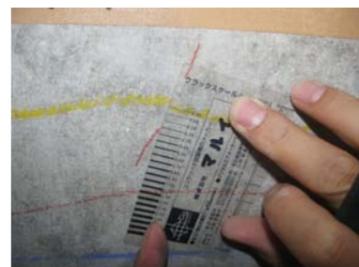
測定箇所No.⑥	ひび割れ長(mm)	幅(mm)
初期値(H19.7.20)	540	0.05
4回目(H20.7.7)	540	0.05
5回目(H21.7.8)	540	0.05

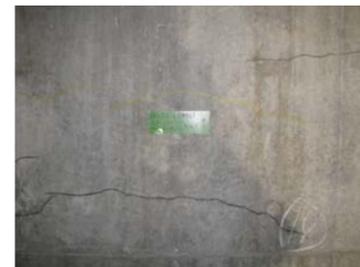
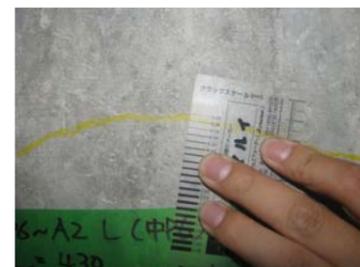
測定箇所No.⑦	ひび割れ長(mm)	幅(mm)
初期値(H19.7.20)	430	0.05
4回目(H20.7.7)	430	0.05
5回目(H21.7.8)	430	0.05

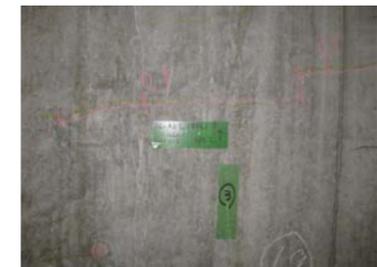
測定箇所No.⑧	ひび割れ長(mm)	幅(mm)
初期値(H19.7.20)	460	0.1
4回目(H20.7.7)	460	0.1
5回目(H21.7.8)	460	0.1
