橋本道路垂井高架橋 供用後モニタリング  
(2007. 8. 1～2009. 7. 31)

委員会資料

2009年11月11日

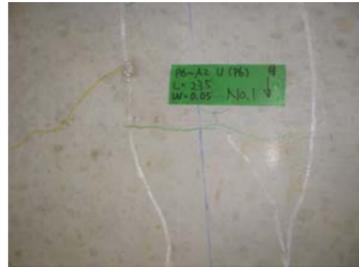
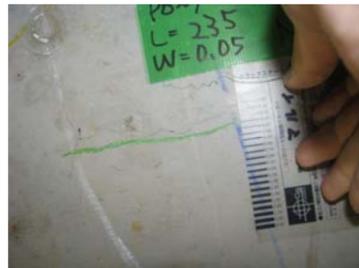
測定箇所No.⑨	ひび割れ長(mm)	幅(mm)
初期値 (H19.7.20)	235	0.05
4回目 (H20.7.7)	235	0.05
5回目 (H21.7.8)	235	0.05

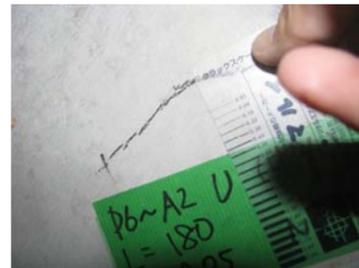
測定箇所No.⑪	ひび割れ長(mm)	幅(mm)
初期値 (H19.7.20)	140	0.15
4回目 (H20.7.7)	140	0.15
5回目 (H21.7.8)	140	0.15

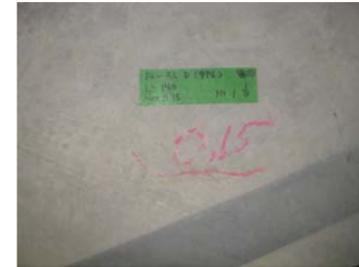
測定箇所No.⑫	ひび割れ長(mm)	幅(mm)
初期値 (H19.7.20)	155	0.1
4回目 (H20.7.7)	155	0.1
5回目 (H21.7.8)	155	0.1

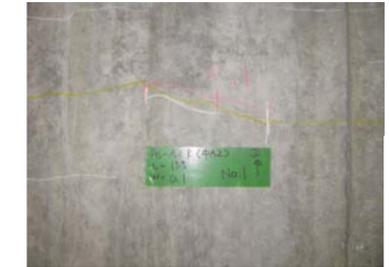
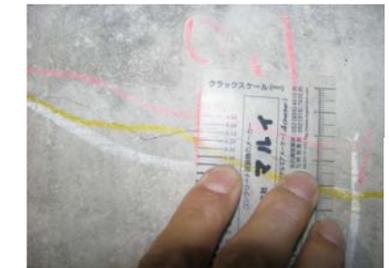
測定箇所No.⑬	ひび割れ長(mm)	幅(mm)
初期値 (H19.7.20)	175	0.05
4回目 (H20.7.7)	175	0.05
5回目 (H21.7.8)	175	0.05

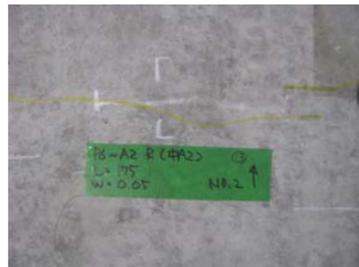
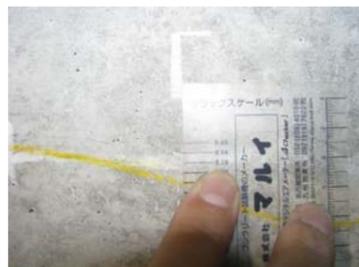
測定箇所No.⑭	ひび割れ長(mm)	幅(mm)
初期値 (H19.7.20)	435	0.05
4回目 (H20.7.7)	435	0.05
5回目 (H21.7.8)	435	0.05

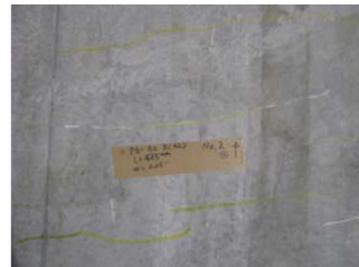
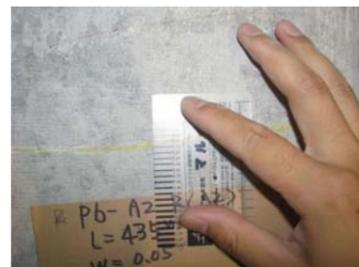
測定箇所No.⑮	ひび割れ長(mm)	幅(mm)
初期値 (H19.7.20)	515	0.05
4回目 (H20.7.7)	515	0.05
5回目 (H21.7.8)	515	0.05

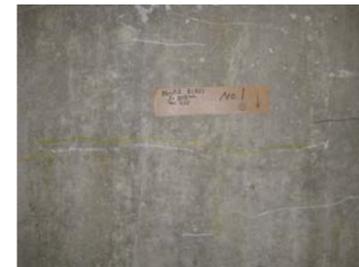
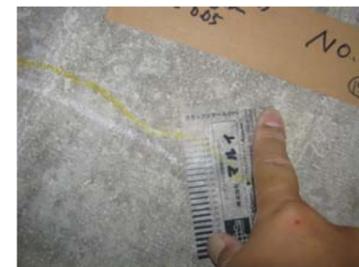
測定箇所No.⑯	ひび割れ長(mm)	幅(mm)
初期値 (H19.7.20)	210	0.05
4回目 (H20.7.7)	210	0.05
5回目 (H21.7.8)	210	0.05

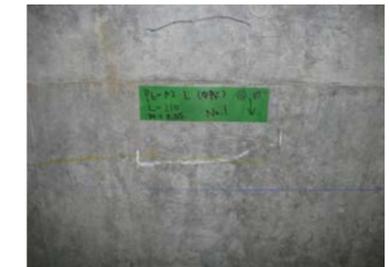
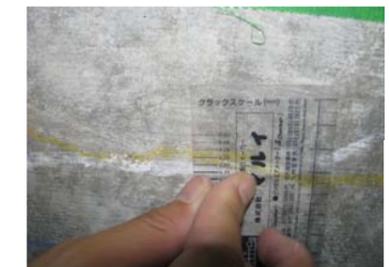
測定箇所No.⑰	ひび割れ長(mm)	幅(mm)
初期値(H19.7.20)	485	0.1
4回目(H20.7.7)	485	0.1
5回目(H21.7.8)	485	0.1

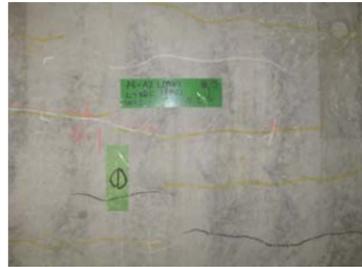
測定箇所No.⑱	ひび割れ長(mm)	幅(mm)
初期値(H19.7.20)	385	0.1
4回目(H20.7.7)	385	0.1
5回目(H21.7.8)	385	0.1

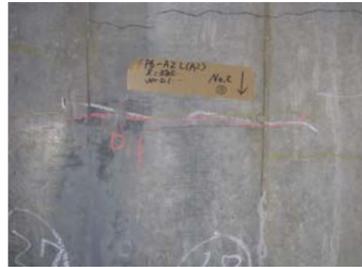
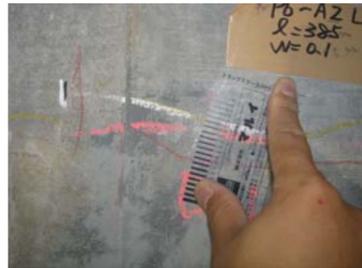
測定箇所No.⑲	ひび割れ長(mm)	幅(mm)
初期値(H19.7.20)	215	0.05
4回目(H20.7.7)	215	0.05
5回目(H21.7.8)	215	0.05

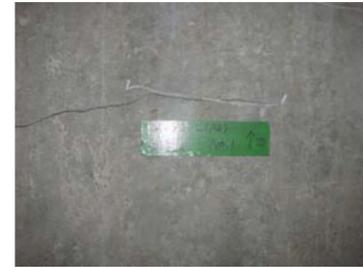
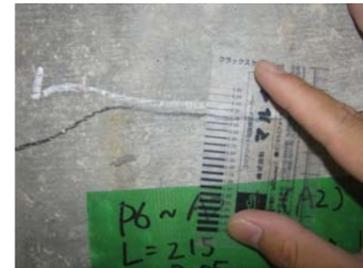
測定箇所No.⑳	ひび割れ長(mm)	幅(mm)
初期値(H19.7.20)	220	0.1
4回目(H20.7.7)	220	0.1
5回目(H21.7.8)	220	0.1

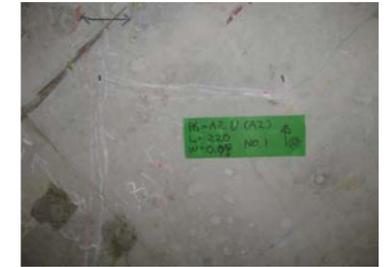
測定箇所No.㉑	ひび割れ長(mm)	幅(mm)
初期値(H19.7.20)	845	0.15
4回目(H20.7.7)	845	0.15
5回目(H21.7.8)	845	0.15

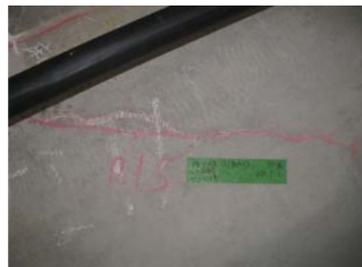
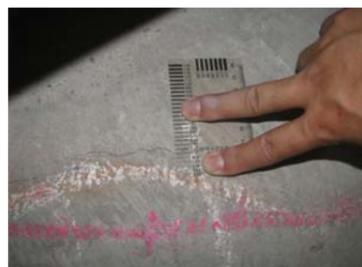
測定箇所No.㉒	ひび割れ長(mm)	幅(mm)
初期値(H21.7.8)	810	0.1

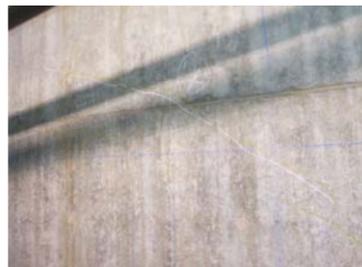
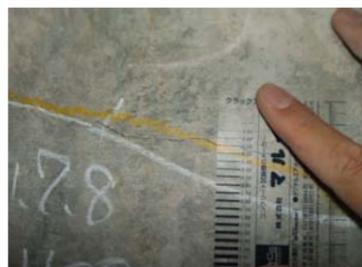
測定箇所No.㉓	ひび割れ長(mm)	幅(mm)
初期値(H21.7.8)	2300	0.1

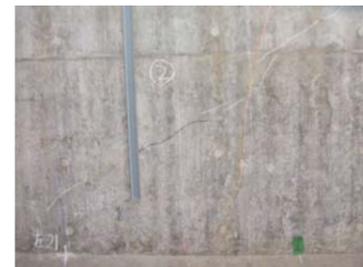
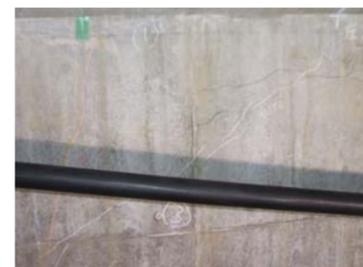
測定箇所No.㉔	ひび割れ長(mm)	幅(mm)
初期値(H21.7.8)	700	0.15

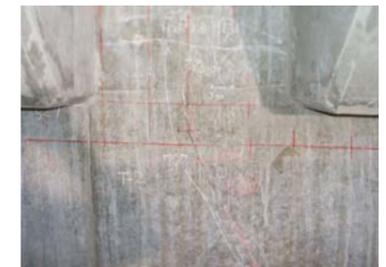
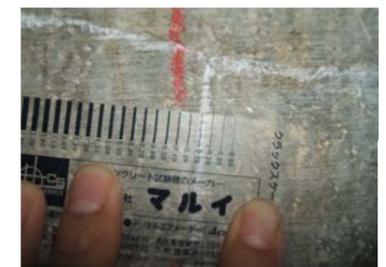
測定箇所No.②5	ひび割れ長(mm)	幅(mm)
初期値(H21.7.8)	1060	0.05

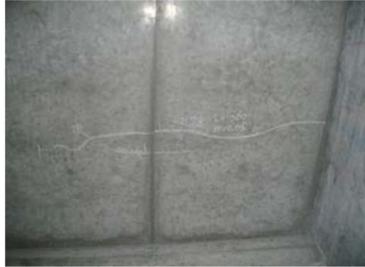
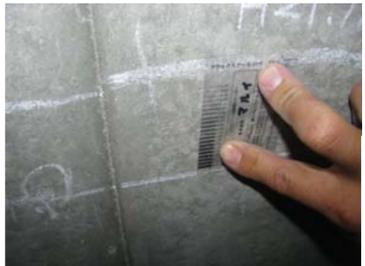
測定箇所No.②6	ひび割れ長(mm)	幅(mm)
初期値(H21.7.8)	600	0.05

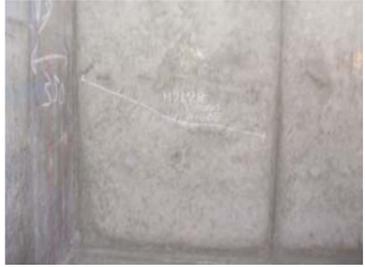
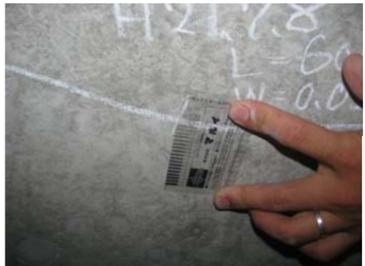
測定箇所No.②7	ひび割れ長(mm)	幅(mm)
初期値(H21.7.8)	630	0.1

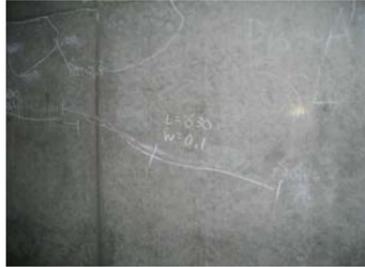
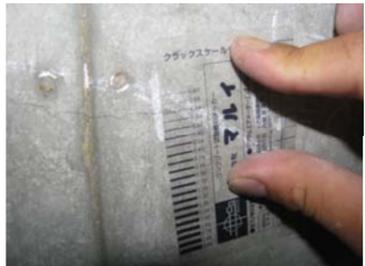
測定箇所No.②8	ひび割れ長(mm)	幅(mm)
初期値(H21.7.8)	700	0.1

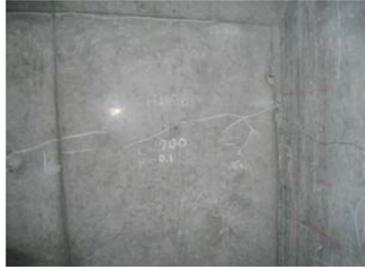
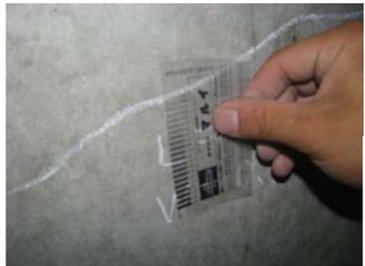
測定箇所No.②9	ひび割れ長(mm)	幅(mm)
初期値(H21.7.8)	700	0.05

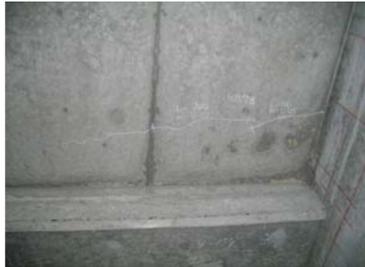
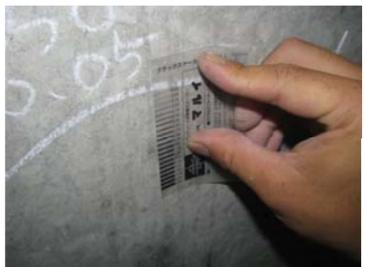
測定箇所No.③0	ひび割れ長(mm)	幅(mm)
初期値(H21.7.8)	860	0.05

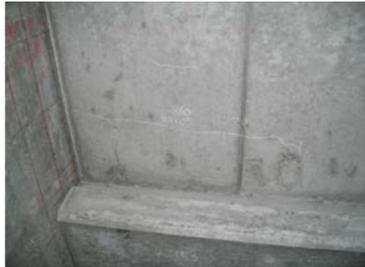
測定箇所No.③1	ひび割れ長(mm)	幅(mm)
初期値(H21.7.8)	1120	0.1

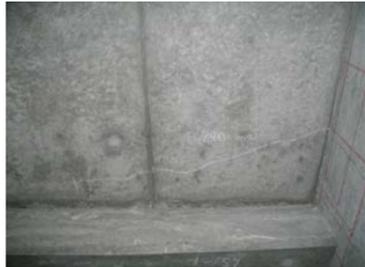
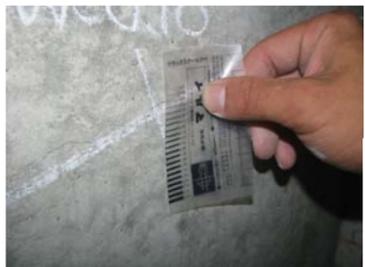
測定箇所No.③2	ひび割れ長(mm)	幅(mm)
初期値(H21.7.8)	940	0.1
