橋本道路垂井高架橋 供用後モニタリング  
(2007. 8. 1～2013. 5. 31)

委員会資料

2013年10月17日

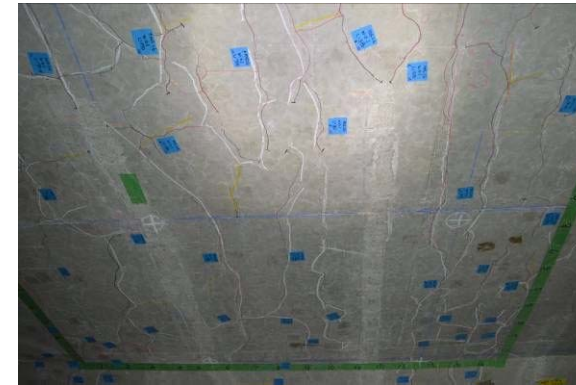
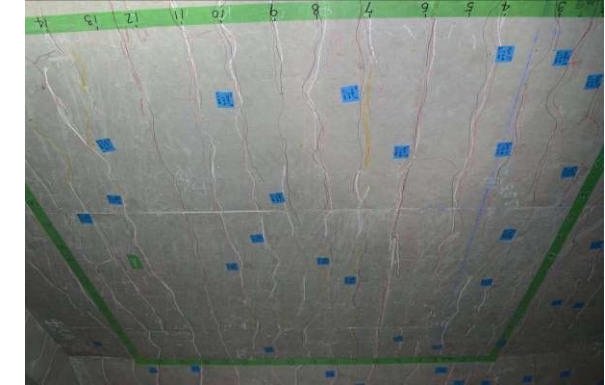
写真-1.1 上床版状況 (P2-P3)

H21年度調査において、上床版下面にひび割れと白色の汚れが確認された。経過観察で今年度目視にて確認したが、新たな白色付着物や漏水等は見られなかった。

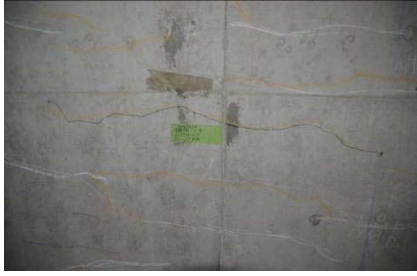
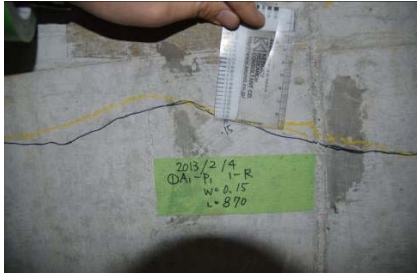
測定箇所No.1	ひび割れ長(mm)	幅(mm)
初期値(H22.4.21)	870	0.10
H24.2.8	870	0.10
H25.2.4	870	0.15

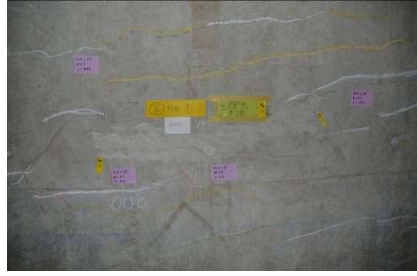
測定箇所No.3	ひび割れ長(mm)	幅(mm)
初期値(H22.4.21)	650	0.20
H24.2.8	650	0.20
H25.2.4	-	-

処理済

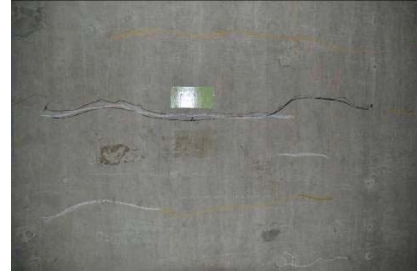
測定箇所No.4	ひび割れ長(mm)	幅(mm)
初期値(H22.4.21)	780	0.20
H24.2.8	780	0.15
H25.2.4	780	0.15

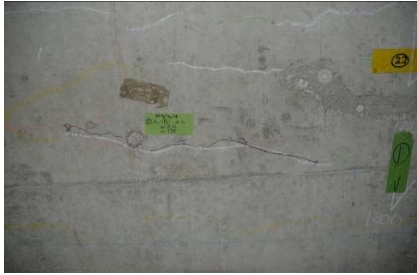
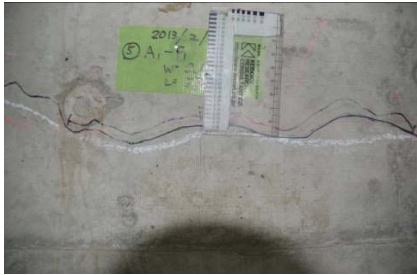
測定箇所No.5	ひび割れ長(mm)	幅(mm)
初期値(H22.4.21)	575	0.15
H24.2.8	575	0.10
H25.2.4	575	0.10

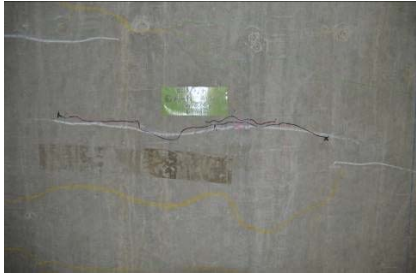
測定箇所No.6	ひび割れ長(mm)	幅(mm)
初期値(H22.4.21)	465	0.15
H24.2.8	465	0.10
H25.2.4	465	0.10

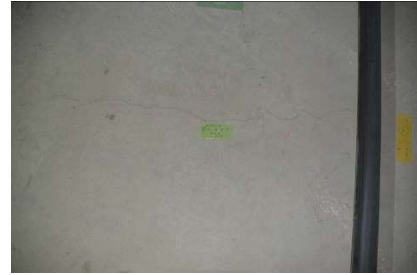
測定箇所No.8	ひび割れ長(mm)	幅(mm)
初期値(H22.4.21)	1210	0.15
H24.2.8	1210	0.15
H25.2.4	1210	0.15

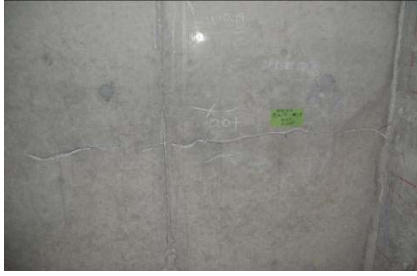
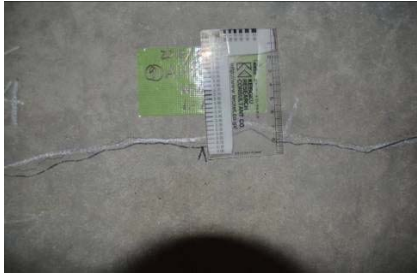
測定箇所No.9	ひび割れ長(mm)	幅(mm)
初期値(H22.4.21)	1025	0.15
H24.2.8	1025	0.15
H25.2.4	1025	0.15
状況写真

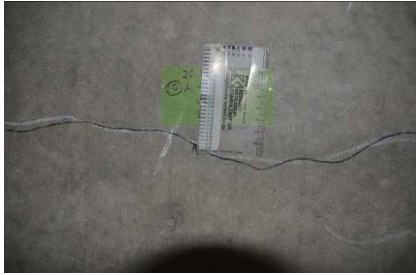
測定箇所No.10	ひび割れ長(mm)	幅(mm)
初期値(H22.4.21)	870	0.15
H24.2.8	870	0.15
H25.2.4	870	0.15
状況写真  		
接写

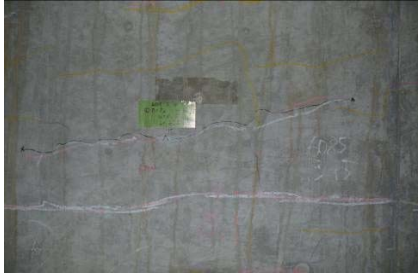
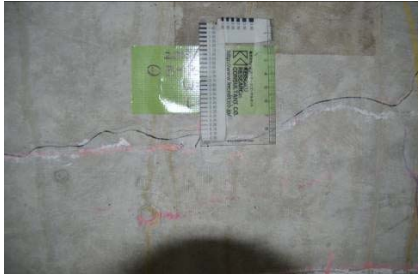
測定箇所No.1	ひび割れ長(mm)	幅(mm)
初期値(H22.4.21)	625	0.15
H24.2.8	625	0.15
H25.2.4	625	0.15

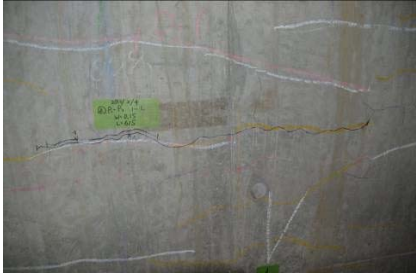
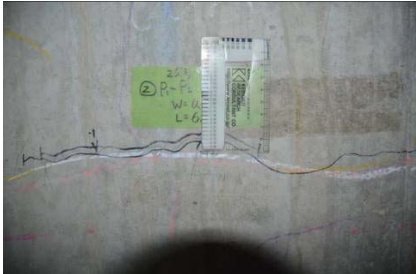
測定箇所No.2	ひび割れ長(mm)	幅(mm)
初期値(H22.4.21)	615	0.15
H24.2.8	615	0.15
H25.2.4	615	0.15

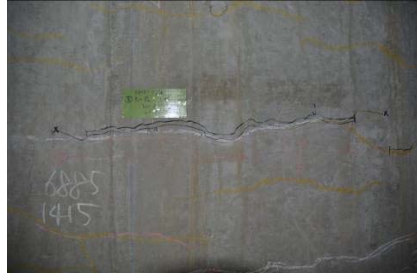
測定箇所No.3	ひび割れ長(mm)	幅(mm)
初期値(H22.4.21)	535	0.15
H24.2.8	535	0.15
H25.2.4	535	0.15

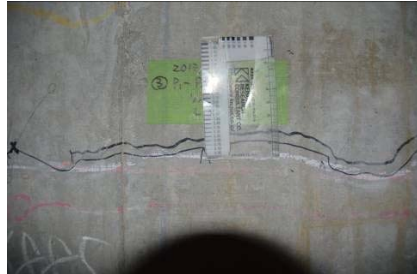
測定箇所No.4	ひび割れ長(mm)	幅(mm)
初期値(H22.4.21)	295	0.15
H24.2.8	295	0.15
H25.2.4	-	-

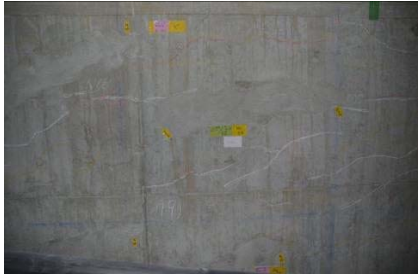
測定箇所No.5	ひび割れ長(mm)	幅(mm)
初期値(H22.4.21)	830	0.20
H24.2.8	830	0.20
H25.2.4	-	-

処理済

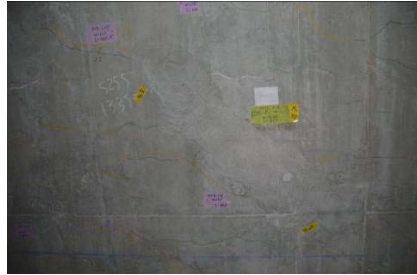
測定箇所No.7	ひび割れ長(mm)	幅(mm)
初期値(H22.4.21)	655	0.20
H24.2.8	655	0.20
H25.2.4	-	-

処理済

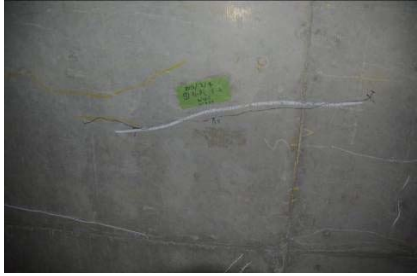
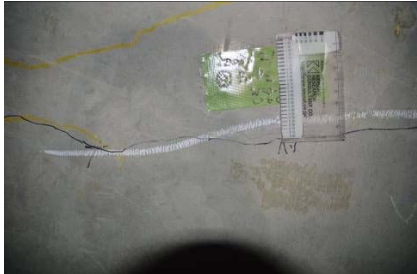
測定箇所No.9	ひび割れ長(mm)	幅(mm)
初期値(H22.4.21)	600	0.10
H24.2.8	600	0.10
H25.2.4	600	0.10

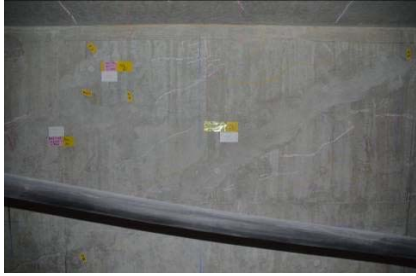
測定箇所No.10	ひび割れ長(mm)	幅(mm)
初期値(H22.4.21)	1930	0.20
H24.2.8	1930	0.20
H25.2.4	-	-

処理済

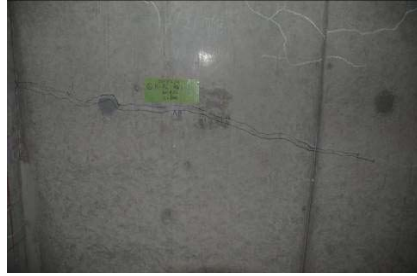
測定箇所No.11	ひび割れ長(mm)	幅(mm)
初期値(H22.4.21)	800	0.15
H24.2.8	800	0.15
H25.2.4	800	0.15

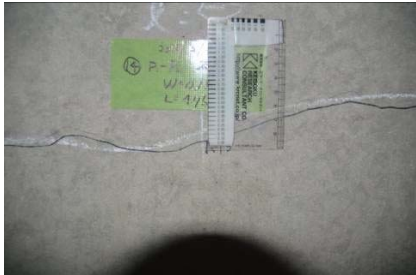
測定箇所No.14	ひび割れ長(mm)	幅(mm)
初期値(H22.4.21)	475	0.10
H24.2.8	475	0.15
H25.2.4	475	0.15

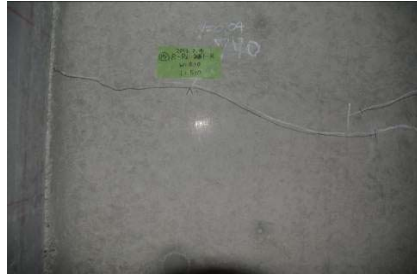
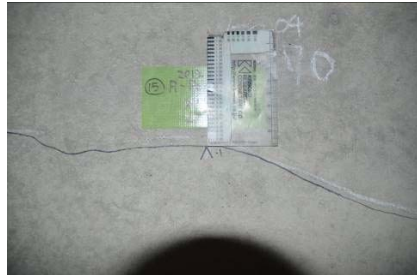
測定箇所No.15	ひび割れ長(mm)	幅(mm)
初期値(H22.4.21)	510	0.10
H24.2.8	510	0.10
H25.2.4	510	0.10

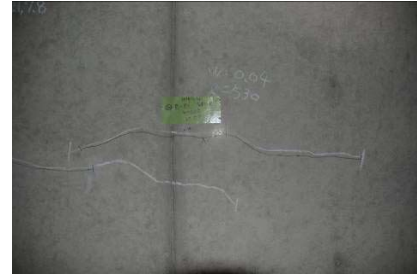
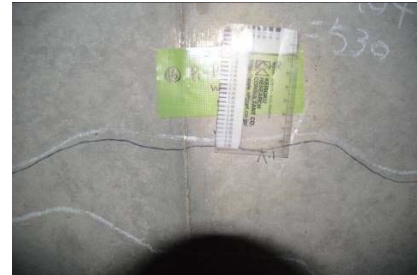
測定箇所No.16	ひび割れ長(mm)	幅(mm)
初期値(H22.4.21)	515	0.10
H24.2.8	515	0.10
H25.2.4	515	0.15

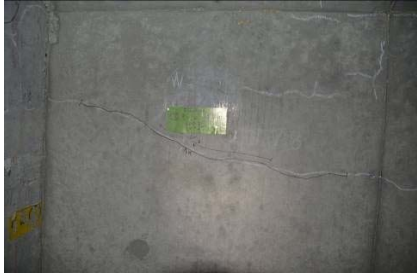
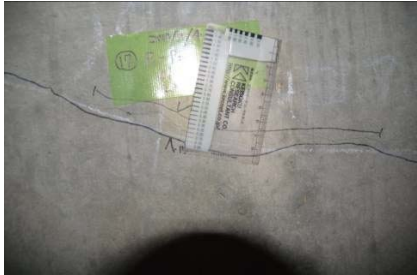
測定箇所No.17	ひび割れ長(mm)	幅(mm)
初期値(H22.4.21)	525	0.15
H24.2.8	525	0.15
H25.2.4	525	0.20
状況写真

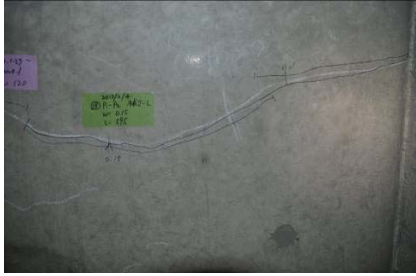
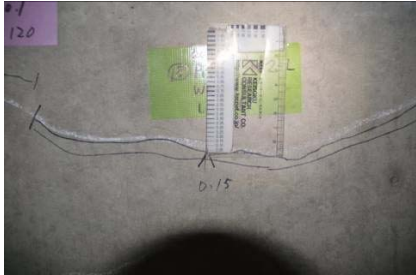
測定箇所No.18	ひび割れ長(mm)	幅(mm)
初期値(H22.4.21)	595	0.15
H24.2.8	595	0.15
H25.2.4	595	0.15
状況写真

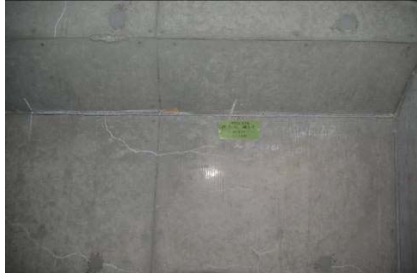
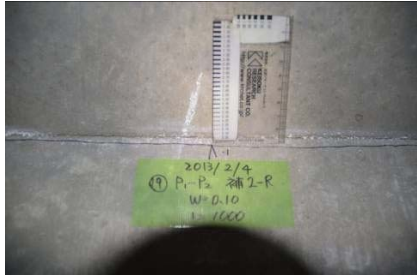
測定箇所No.19	ひび割れ長(mm)	幅(mm)
初期値(H22.4.21)	1000	0.10
H24.2.8	1000	0.10
H25.2.4	1000	0.10
状況写真

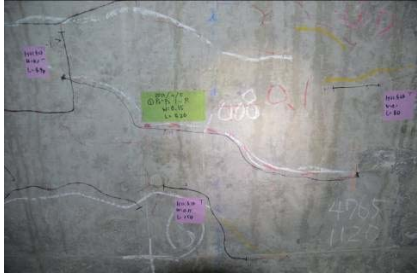
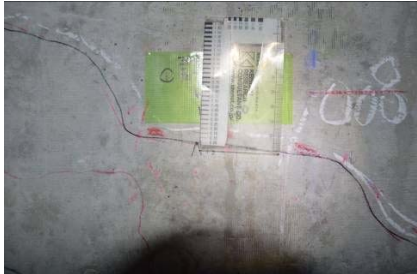
測定箇所No.1	ひび割れ長(mm)	幅(mm)
初期値(H22.4.21)	520	0.15
H24.2.8	520	0.15
H25.2.4	520	0.15

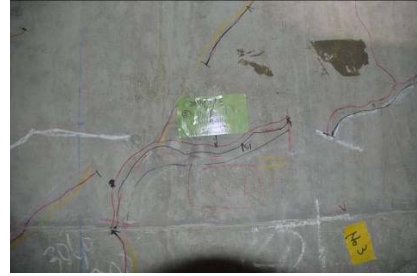
測定箇所No.3	ひび割れ長(mm)	幅(mm)
初期値(H22.4.21)	250	0.10
H24.2.8	250	0.10
H25.2.4	250	0.10

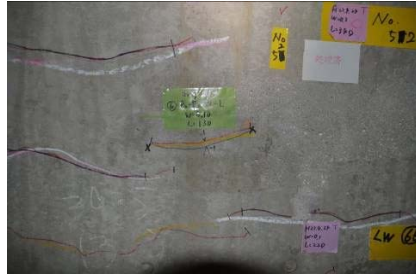
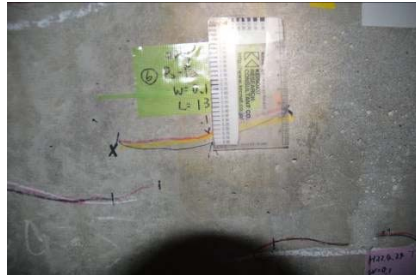
測定箇所No.6	ひび割れ長(mm)	幅(mm)
初期値(H22.4.21)	130	0.10
H24.2.8	130	0.10
H25.2.4	130	0.10

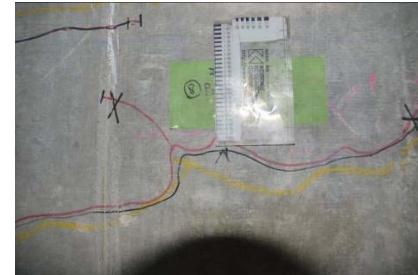
測定箇所No.8	ひび割れ長(mm)	幅(mm)
初期値(H22.4.21)	360	0.15
H24.2.8	360	0.15
H25.2.4	360	0.15

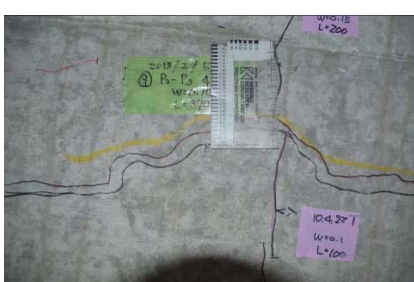
測定箇所No.9	ひび割れ長(mm)	幅(mm)
初期値(H22.4.21)	370	0.10
H24.2.8	370	0.10
H25.2.4	370	0.10

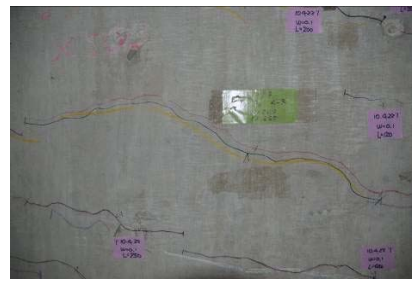
測定箇所No.10	ひび割れ長(mm)	幅(mm)
初期値(H22.4.21)	550	0.10
H24.2.8	550	0.10
H25.2.4	550	0.10

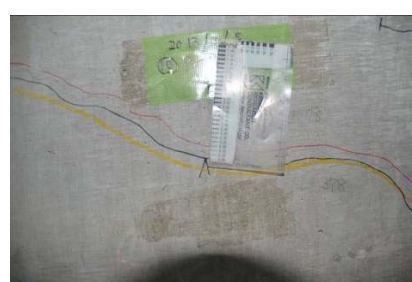
測定箇所No.11	ひび割れ長(mm)	幅(mm)
初期値(H22.4.21)	1760	0.30
H24.2.8	1760	0.30
H25.2.4	-	-

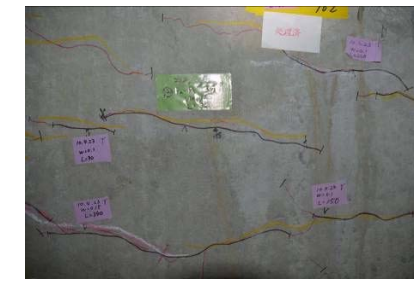
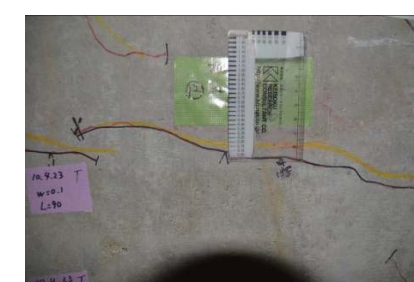
測定箇所No.12	ひび割れ長(mm)	幅(mm)
初期値(H22.4.21)	300	0.15
H24.2.8	300	0.15
H25.2.4	300	0.15

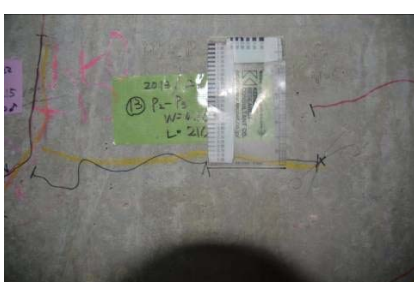
測定箇所No.13	ひび割れ長(mm)	幅(mm)
初期値(H22.4.21)	210	0.10
H24.2.8	210	0.10
H25.2.4	210	0.10

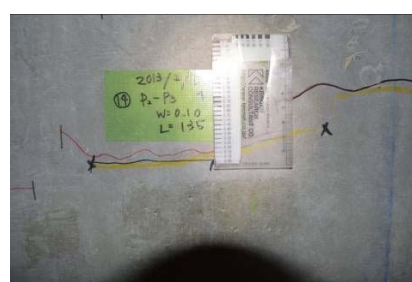
測定箇所No.14	ひび割れ長(mm)	幅(mm)
初期値(H22.4.21)	135	0.10
H24.2.8	135	0.10
H25.2.4	135	0.10

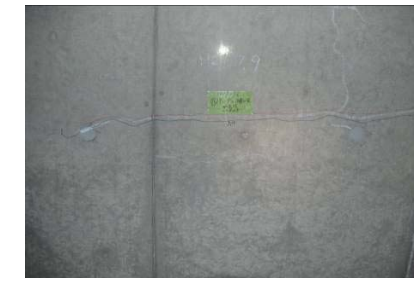
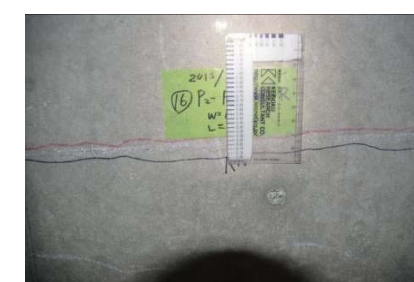
測定箇所No.16	ひび割れ長(mm)	幅(mm)
初期値(H22.4.21)	845	0.20
H24.2.8	845	0.15
H25.2.4	845	0.15

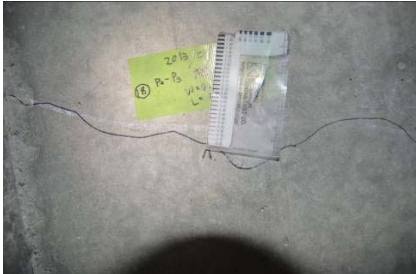
測定箇所No.18	ひび割れ長(mm)	幅(mm)
初期値(H22.4.21)	550	0.10
H24.2.8	550	0.10
H25.2.4	550	0.10
状況写真

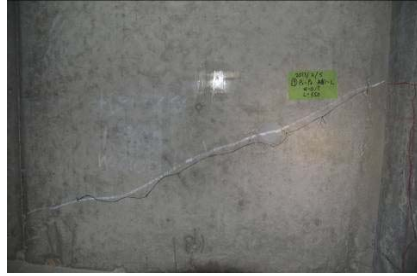
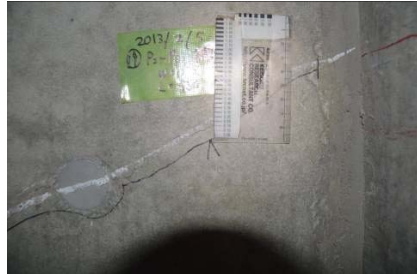
測定箇所No.19	ひび割れ長(mm)	幅(mm)
初期値(H22.4.21)	550	0.10
H24.2.8	550	0.15
H25.2.4	550	0.15
状況写真

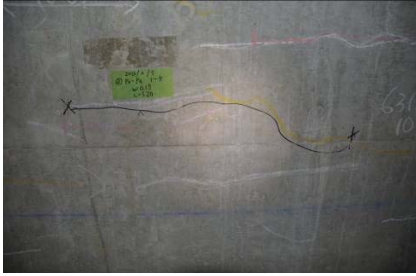
測定箇所No.2	ひび割れ長(mm)	幅(mm)
初期値(H22.4.27)	520	0.15
H24.2.8	520	0.15
H25.2.4	520	0.15

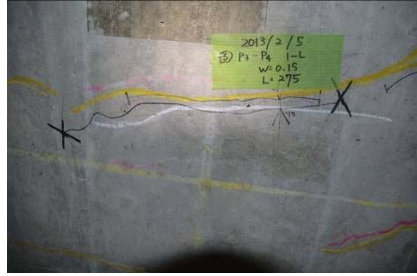
測定箇所No.3	ひび割れ長(mm)	幅(mm)
初期値(H22.4.27)	275	0.20
H24.2.8	275	0.15
H25.2.4	275	0.15

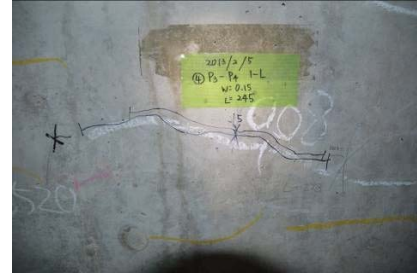
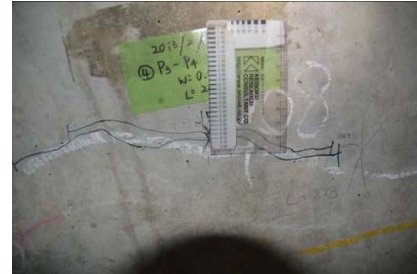
測定箇所No.4	ひび割れ長(mm)	幅(mm)
初期値(H22.4.27)	245	0.20
H24.2.8	245	0.15
H25.2.4	245	0.15

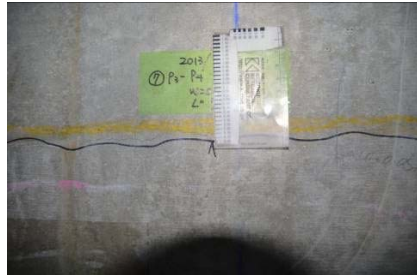
測定箇所No.7	ひび割れ長(mm)	幅(mm)
初期値(H22.4.27)	730	0.15
H24.2.8	730	0.15
H25.2.4	730	0.15

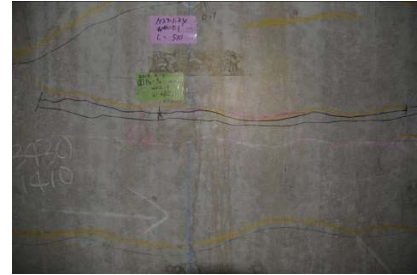
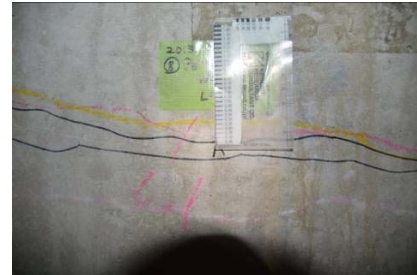
測定箇所No.8	ひび割れ長(mm)	幅(mm)
初期値(H22.4.27)	685	0.10
H24.2.8	685	0.10
H25.2.4	685	0.10

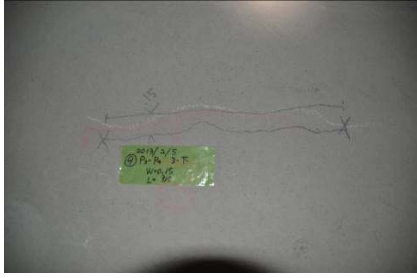
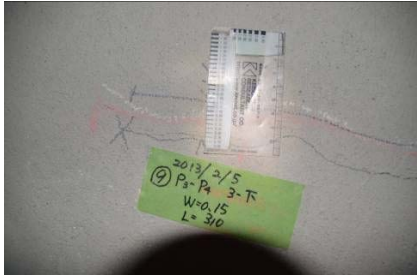
測定箇所No.9	ひび割れ長(mm)	幅(mm)
初期値(H22.4.27)	310	0.15
H24.2.8	310	0.15
H25.2.4	310	0.15

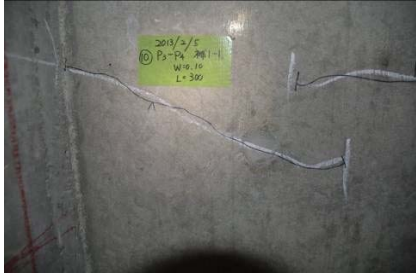
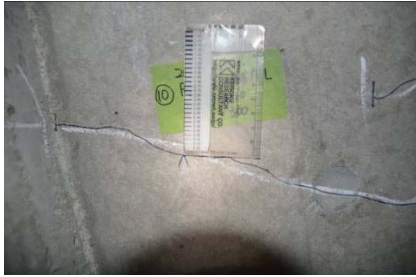
測定箇所No.10	ひび割れ長(mm)	幅(mm)
初期値(H22.4.27)	300	0.10
H24.2.8	300	0.10
H25.2.4	300	0.10

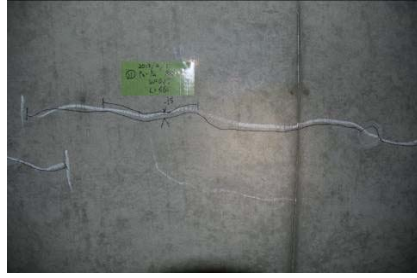
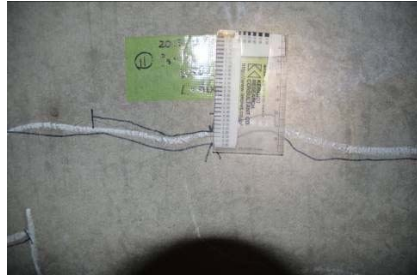
測定箇所No.11	ひび割れ長(mm)	幅(mm)
初期値(H22.4.27)	660	0.15
H24.2.8	660	0.15
H25.2.4	660	0.15

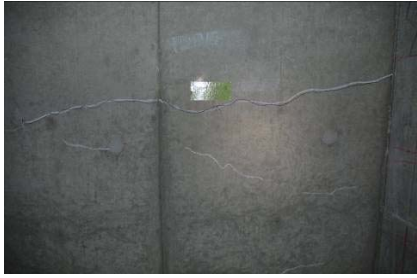
測定箇所No.13	ひび割れ長(mm)	幅(mm)
初期値(H22.4.27)	1035	0.15
H24.2.8	1035	0.15
H25.2.4	1035	0.15

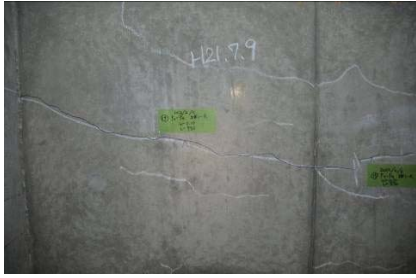
測定箇所No.14	ひび割れ長(mm)	幅(mm)
初期値(H22.4.27)	750	0.10
H24.2.8	750	0.10
H25.2.4	750	0.10

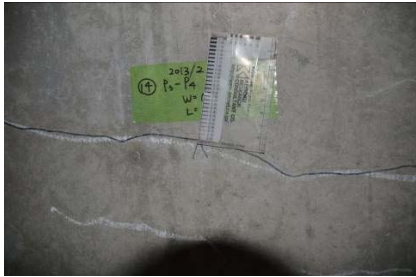
測定箇所No.15	ひび割れ長(mm)	幅(mm)
初期値(H22.4.27)	370	0.10
H24.2.8	370	0.10
H25.2.4	370	0.10

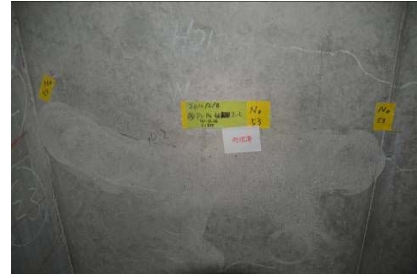
測定箇所No.16	ひび割れ長(mm)	幅(mm)
初期値(H22.4.27)	670	0.20
H24.2.8	670	0.20
H25.2.4	-	-

処理済

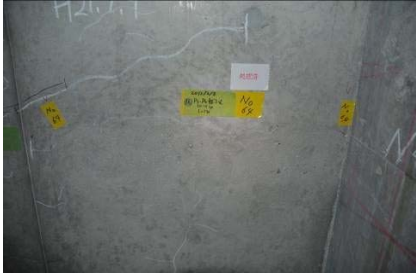
測定箇所No.18	ひび割れ長(mm)	幅(mm)
初期値(H22.4.27)	540	0.20
H24.2.8	570	0.20
H25.2.4	-	-
状況写真

処理済

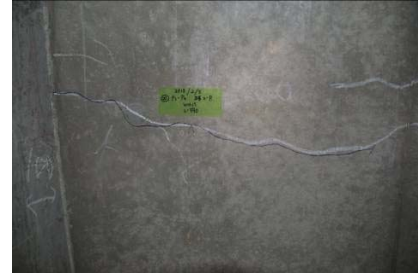
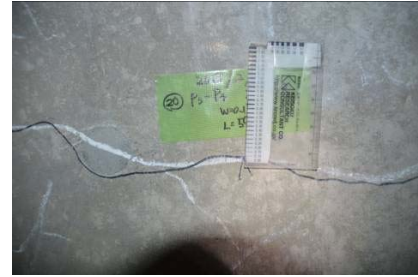
測定箇所No.20	ひび割れ長(mm)	幅(mm)
初期値(H22.4.27)	590	0.15
H24.2.8	590	0.15
H25.2.4	590	0.15
状況写真

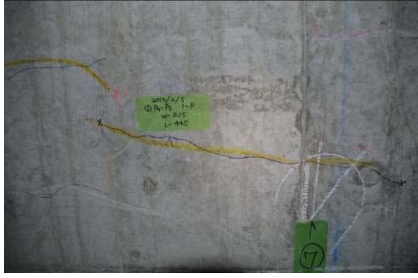
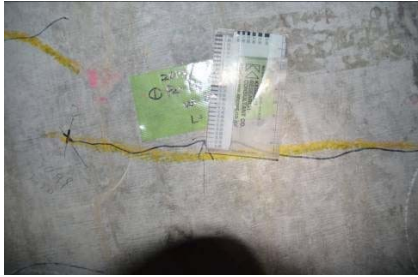
測定箇所No.1	ひび割れ長(mm)	幅(mm)
初期値(H22.4.27)	445	0.15
H24.2.8	445	0.15
H25.2.4	445	0.15

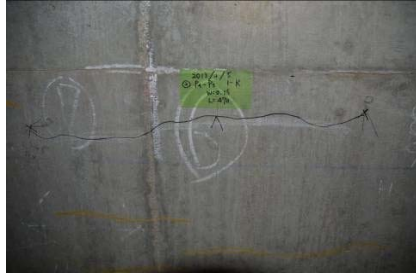
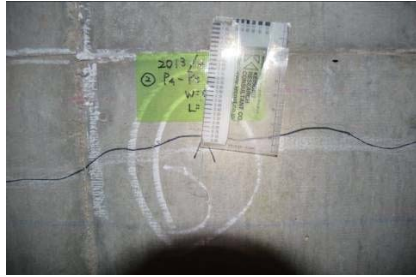
測定箇所No.2	ひび割れ長(mm)	幅(mm)
初期値(H22.4.27)	470	0.15
H24.2.8	470	0.15
H25.2.4	470	0.15

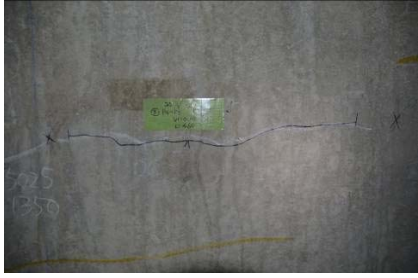
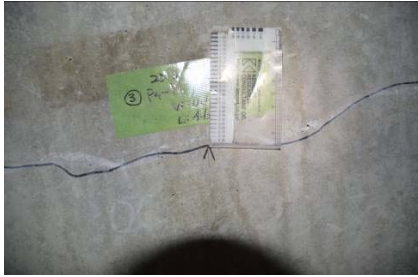
測定箇所No.3	ひび割れ長(mm)	幅(mm)
初期値(H22.4.27)	460	0.15
H24.2.8	460	0.10
H25.2.4	460	0.10

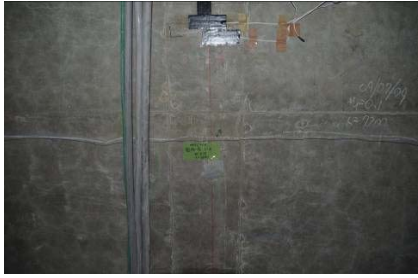
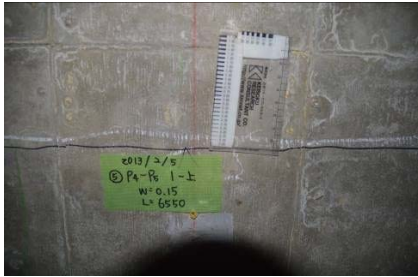
測定箇所No.5	ひび割れ長(mm)	幅(mm)
初期値(H22.4.27)	6550	0.10
H24.2.8	6550	0.15
H25.2.4	6550	0.15

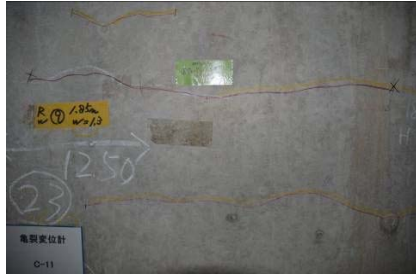
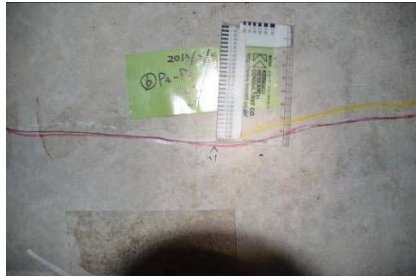
測定箇所No.6	ひび割れ長(mm)	幅(mm)
初期値(H22.4.27)	735	0.10
H24.2.8	735	0.10
H25.2.4	735	0.10

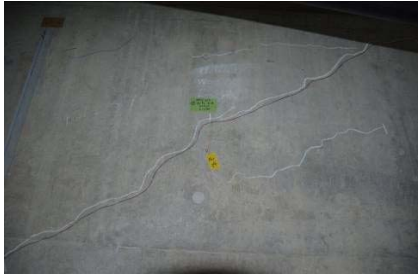
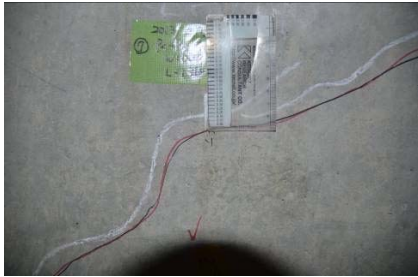
測定箇所No.7	ひび割れ長(mm)	幅(mm)
初期値(H22.4.27)	1360	0.10
H24.2.8	1360	0.10
H25.2.4	1360	0.10

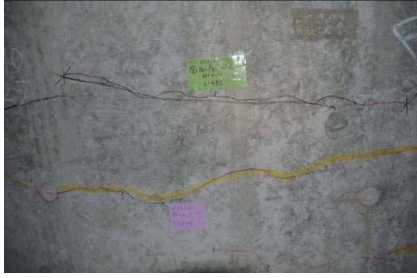
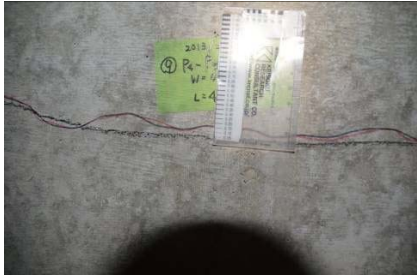
測定箇所No.9	ひび割れ長(mm)	幅(mm)
初期値(H22.4.27)	485	0.10
H24.2.8	485	0.10
H25.2.4	485	0.10

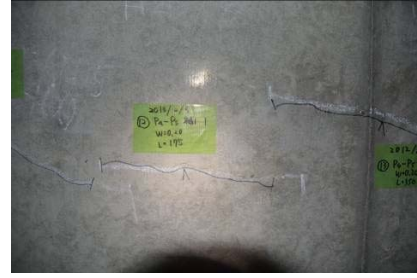
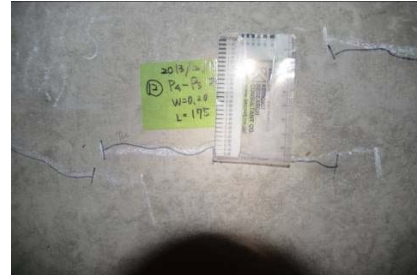
測定箇所No.12	ひび割れ長(mm)	幅(mm)
初期値(H22.4.27)	175	0.20
H24.2.8	175	0.20
H25.2.4	175	0.20

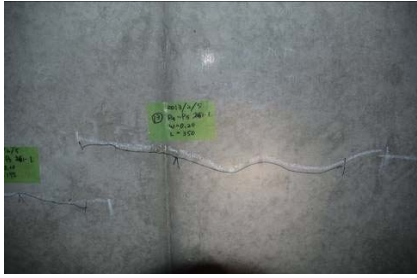
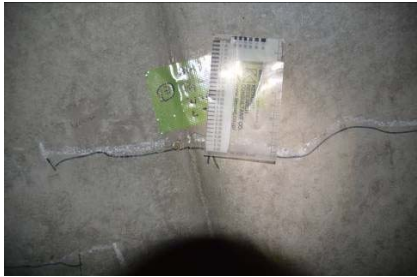
測定箇所No.13	ひび割れ長(mm)	幅(mm)
初期値(H22.4.27)	350	0.20
H24.2.8	350	0.20
H25.2.4	350	0.20

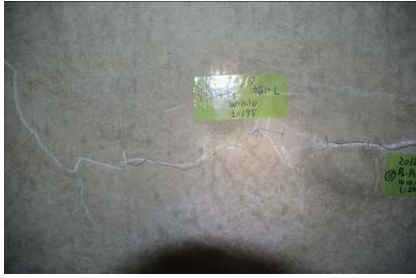
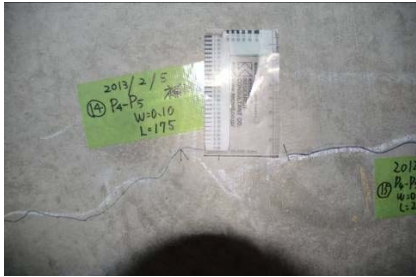
測定箇所No.14	ひび割れ長(mm)	幅(mm)
初期値(H22.4.27)	175	0.10
H24.2.8	175	0.10
H25.2.4	175	0.10

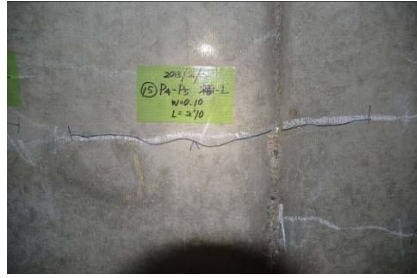
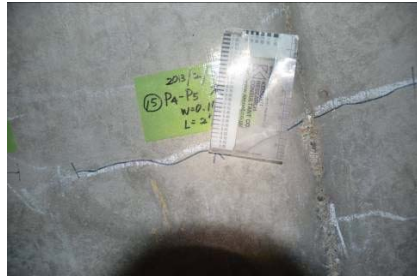
測定箇所No.15	ひび割れ長(mm)	幅(mm)
初期値(H22.4.27)	270	0.10
H24.2.8	270	0.10
H25.2.4	270	0.10

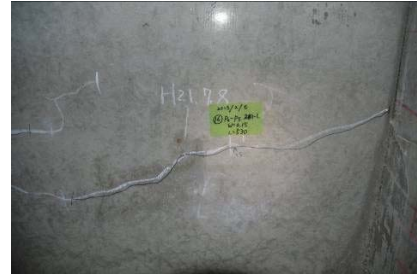
測定箇所No.16	ひび割れ長(mm)	幅(mm)
初期値(H22.4.27)	530	0.15
H24.2.8	530	0.15
H25.2.4	530	0.15

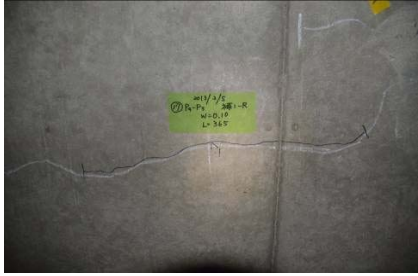
測定箇所No.17	ひび割れ長(mm)	幅(mm)
初期値(H22.4.27)	365	0.10
H24.2.8	365	0.10
H25.2.4	365	0.10
状況写真

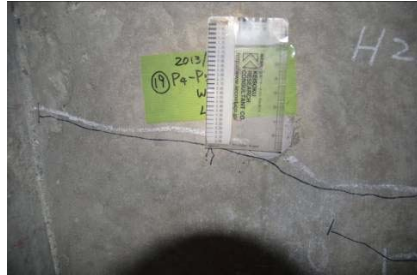
測定箇所No.19	ひび割れ長(mm)	幅(mm)
初期値(H22.4.27)	310	0.10
H24.2.8	310	0.10
H25.2.4	310	0.10
状況写真

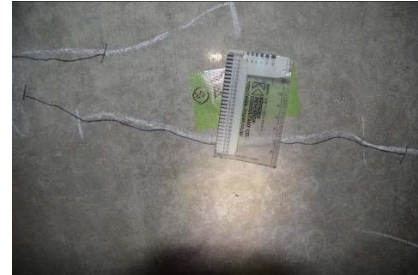
測定箇所No.20	ひび割れ長(mm)	幅(mm)
初期値(H22.4.27)	350	0.15
H24.2.8	350	0.15
H25.2.4	350	0.15
状況写真

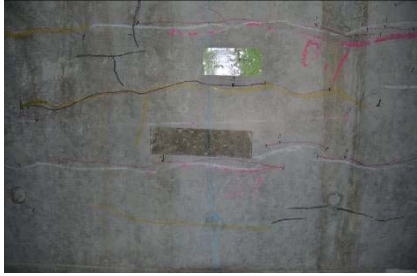
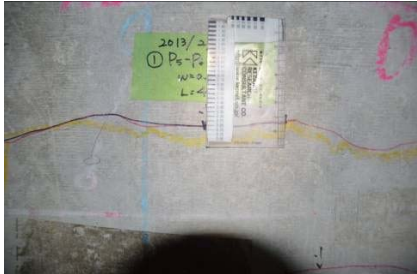
測定箇所No.1	ひび割れ長(mm)	幅(mm)
初期値(H22.4.27)	440	0.10
H24.2.8	440	0.10
H25.2.4	440	0.10

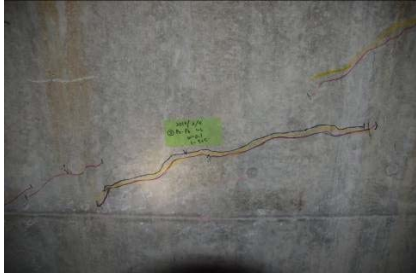
測定箇所No.2	ひび割れ長(mm)	幅(mm)
初期値(H22.4.27)	525	0.10
H24.2.8	525	0.10
H25.2.4	525	0.10

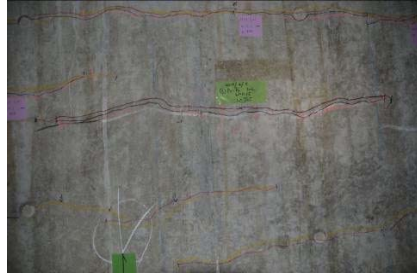
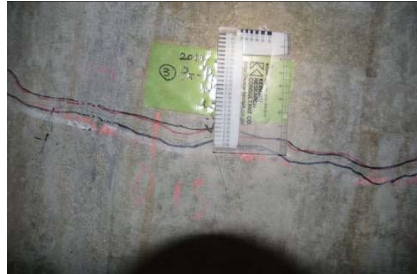
測定箇所No.3	ひび割れ長(mm)	幅(mm)
初期値(H22.4.27)	725	0.15
H24.2.8	725	0.15
H25.2.4	725	0.15

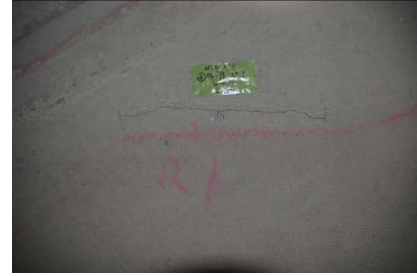
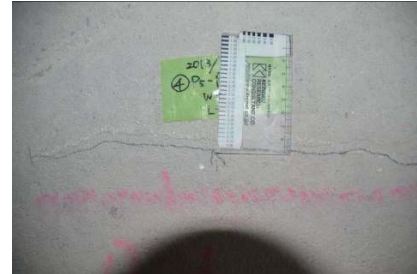
測定箇所No.4	ひび割れ長(mm)	幅(mm)
初期値(H22.4.27)	310	0.10
H24.2.8	310	0.10
H25.2.4	310	0.10

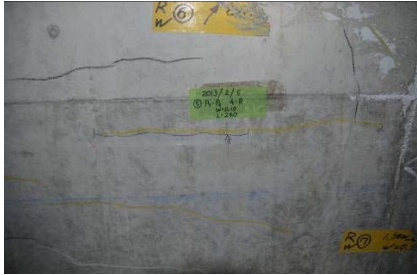
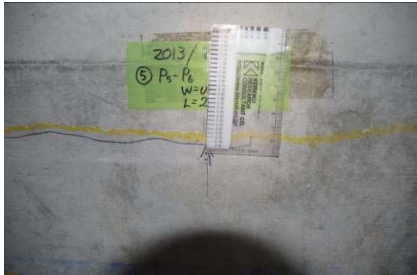
測定箇所No.5	ひび割れ長(mm)	幅(mm)
初期値(H22.4.27)	240	0.10
H24.2.8	240	0.10
H25.2.4	240	0.10

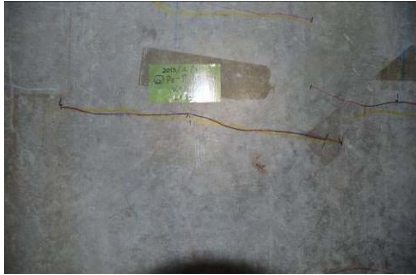
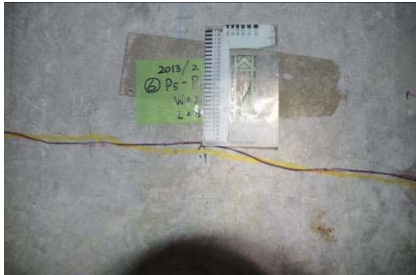
測定箇所No.6	ひび割れ長(mm)	幅(mm)
初期値(H22.4.27)	345	0.10
H24.2.8	345	0.10
H25.2.4	345	0.10

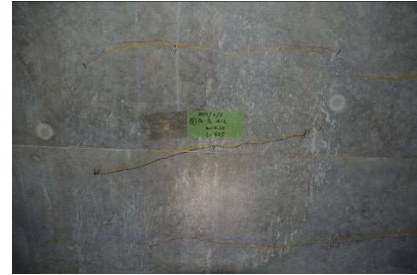
測定箇所No.8	ひび割れ長(mm)	幅(mm)
初期値(H22.4.27)	405	0.10
H24.2.8	405	0.10
H25.2.4	405	0.10

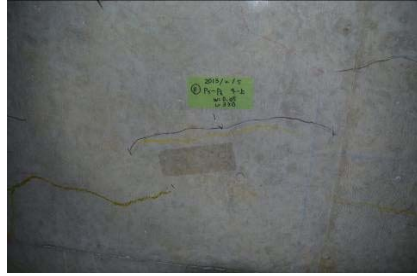
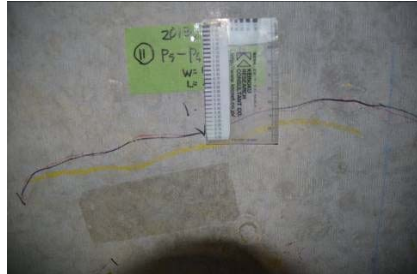
測定箇所No.11	ひび割れ長(mm)	幅(mm)
初期値(H22.4.27)	330	0.10
H24.2.8	330	0.05
H25.2.4	330	0.05

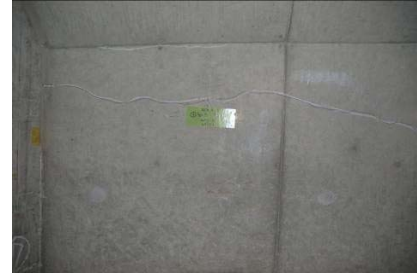
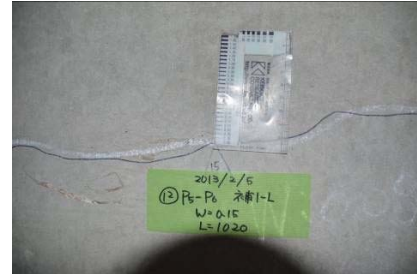
測定箇所No.12	ひび割れ長(mm)	幅(mm)
初期値(H22.4.27)	1020	0.15
H24.2.8	1020	0.15
H25.2.4	1020	0.15

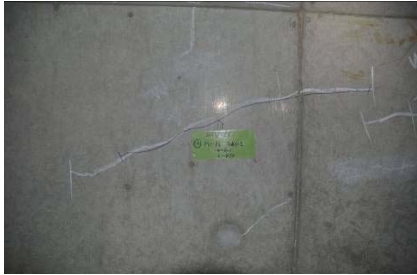
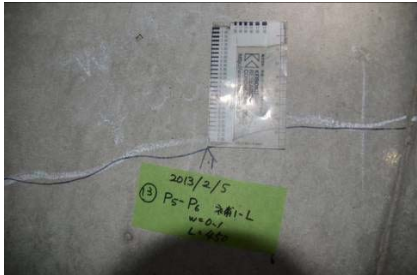
測定箇所No.13	ひび割れ長(mm)	幅(mm)
初期値(H22.4.27)	450	0.10
H24.2.8	450	0.10
H25.2.4	450	0.10

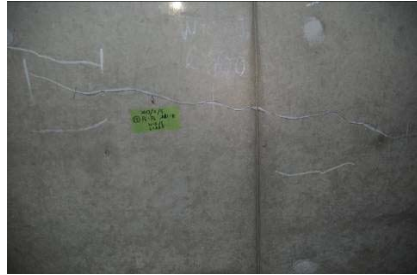
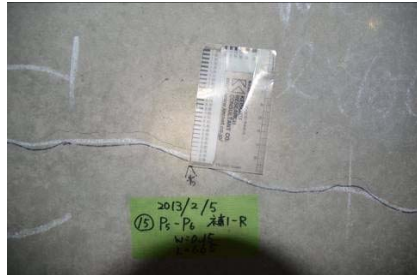
測定箇所No.15	ひび割れ長(mm)	幅(mm)
初期値(H22.4.27)	665	0.15
H24.2.8	665	0.15
H25.2.4	665	0.15

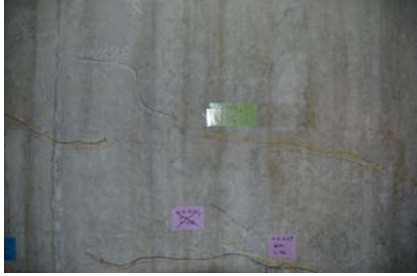
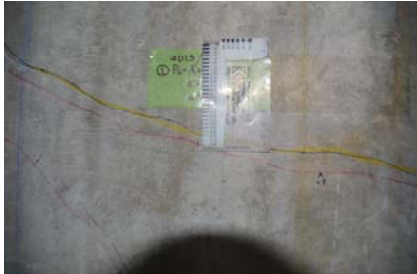
測定箇所No.1	ひび割れ長(mm)	幅(mm)
初期値(H22.4.27)	750	0.10
H24.2.8	750	0.10
H25.2.4	750	0.10

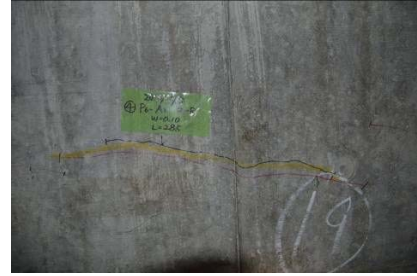
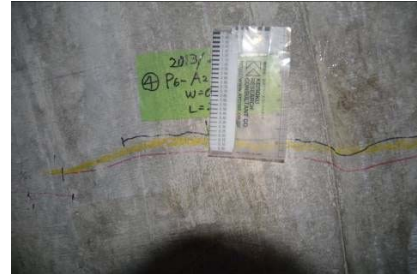
測定箇所No.4	ひび割れ長(mm)	幅(mm)
初期値(H22.4.27)	285	0.10
H24.2.8	285	0.10
H25.2.4	285	0.10

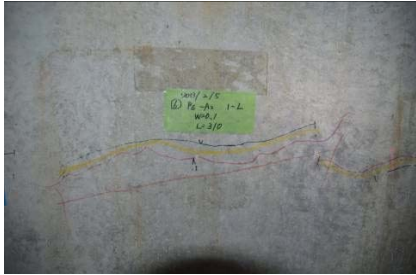
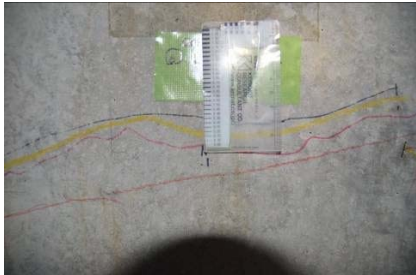
測定箇所No.6	ひび割れ長(mm)	幅(mm)
初期値(H22.4.27)	310	0.10
H24.2.8	310	0.10
H25.2.4	310	0.10

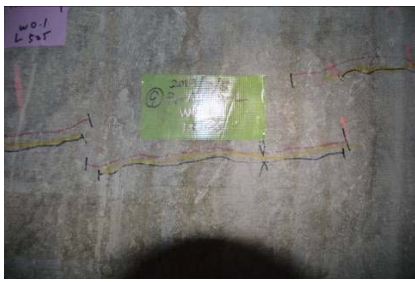
測定箇所No.9	ひび割れ長(mm)	幅(mm)
初期値(H22.4.27)	185	0.10
H24.2.8	185	0.10
H25.2.4	185	0.10

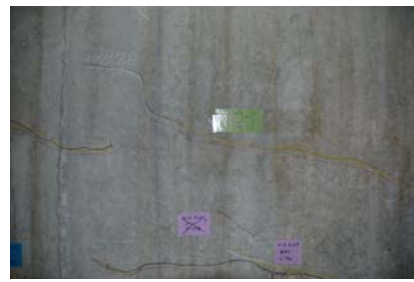
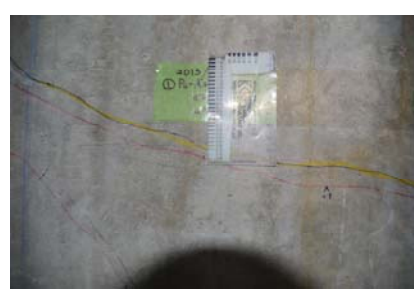
測定箇所No.10	ひび割れ長(mm)	幅(mm)
初期値(H22.4.27)	145	0.15
H24.2.8	145	0.15
H25.2.4	145	0.15

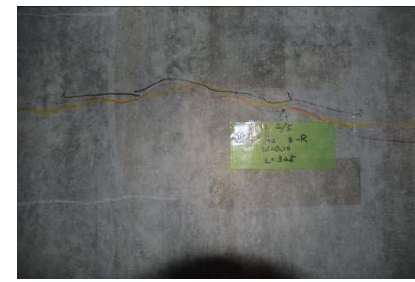
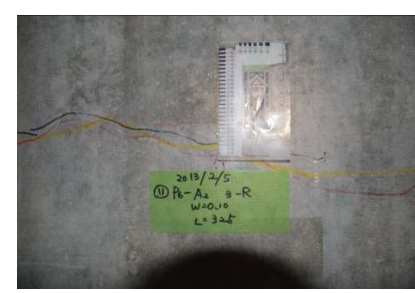
測定箇所No.11	ひび割れ長(mm)	幅(mm)
初期値(H22.4.27)	325	0.10
H24.2.8	325	0.10
H25.2.4	325	0.10

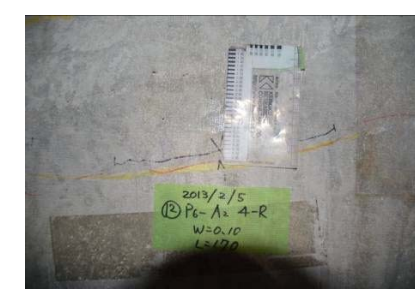
測定箇所No.12	ひび割れ長(mm)	幅(mm)
初期値(H22.4.27)	170	0.10
H24.2.8	170	0.10
H25.2.4	170	0.10

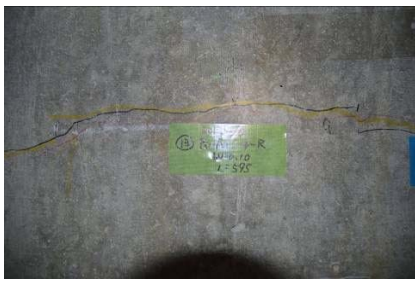
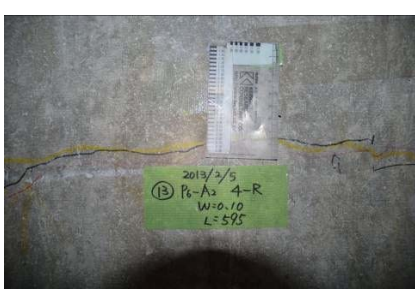
測定箇所No.13	ひび割れ長(mm)	幅(mm)
初期値(H22.4.27)	595	0.10
H24.2.8	595	0.10
H25.2.4	595	0.10

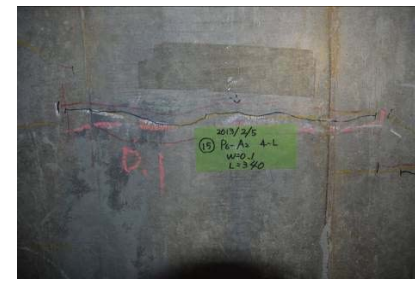
測定箇所No.15	ひび割れ長(mm)	幅(mm)
初期値(H22.4.27)	340	0.10
H24.2.8	340	0.10
H25.2.4	340	0.10

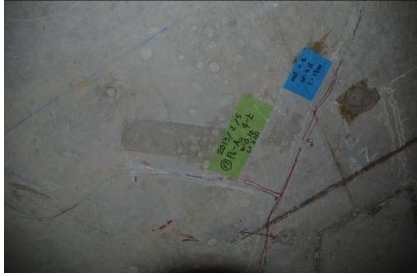
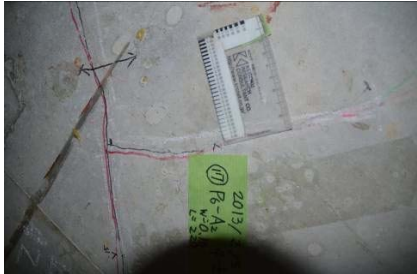
測定箇所No.17	ひび割れ長(mm)	幅(mm)
初期値(H22.4.27)	220	0.10
H24.2.8	220	0.10
H25.2.4	220	0.10

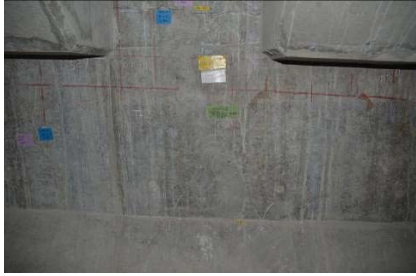
測定箇所No.18	ひび割れ長(mm)	幅(mm)
初期値(H22.4.27)	825	0.20
H24.2.8	825	0.20
H25.2.4	-	-

処理済

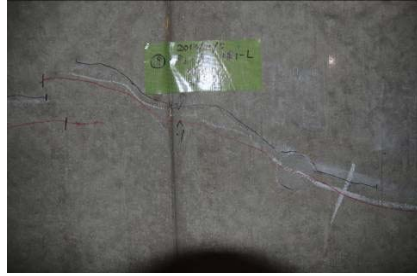
測定箇所No.19	ひび割れ長(mm)	幅(mm)
初期値(H22.4.27)	330	0.10
H24.2.8	330	0.10
H25.2.4	330	0.10

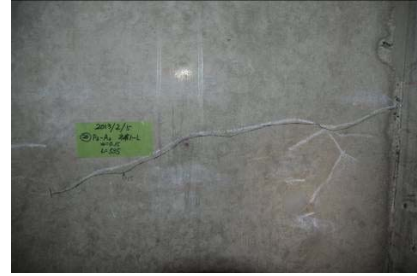
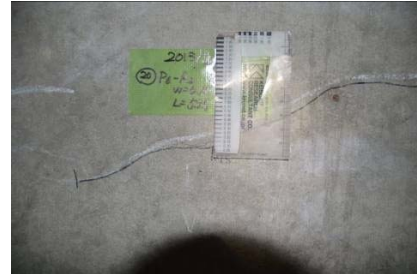
測定箇所No.20	ひび割れ長(mm)	幅(mm)
初期値(H22.4.27)	535	0.15
H24.2.8	535	0.15
H25.2.4	535	0.15

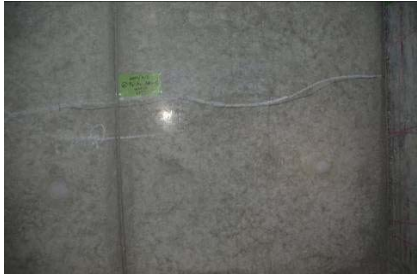
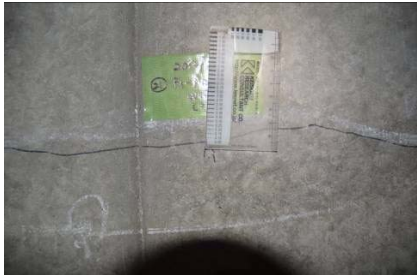
測定箇所No.21	ひび割れ長(mm)	幅(mm)
初期値(H22.4.27)	770	0.10
H24.2.8	770	0.10
H25.2.4	770	0.10

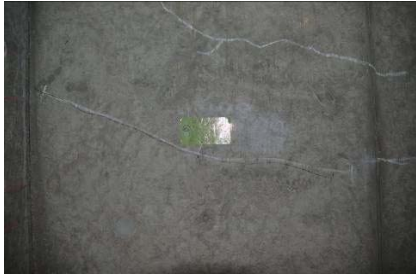
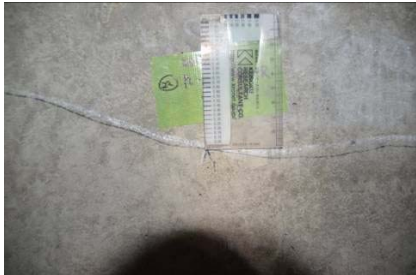
測定箇所No.22	ひび割れ長(mm)	幅(mm)
初期値(H22.4.27)	590	0.10
H24.2.8	590	0.10
H25.2.4	590	0.10

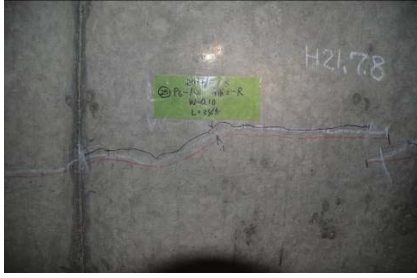
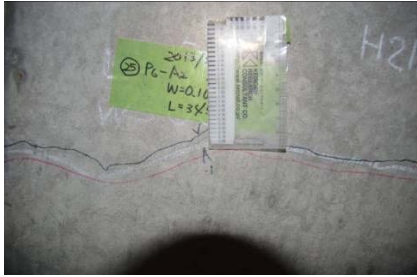
測定箇所No.25	ひび割れ長(mm)	幅(mm)
初期値(H22.4.27)	345	0.10
H24.2.8	345	0.10
H25.2.4	345	0.10
状況写真

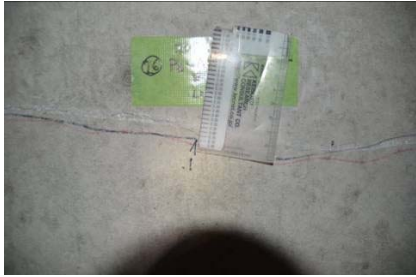
測定箇所No.26	ひび割れ長(mm)	幅(mm)
初期値(H22.4.27)	695	0.10
H24.2.8	695	0.15
H25.2.4	695	0.15
状況写真  		
接写

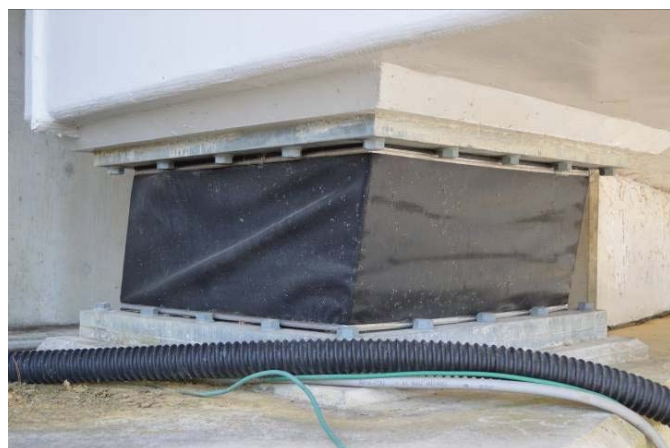
写真No.	1	沓座	写真No.	2	沓座
		A1 R側			A1 L側

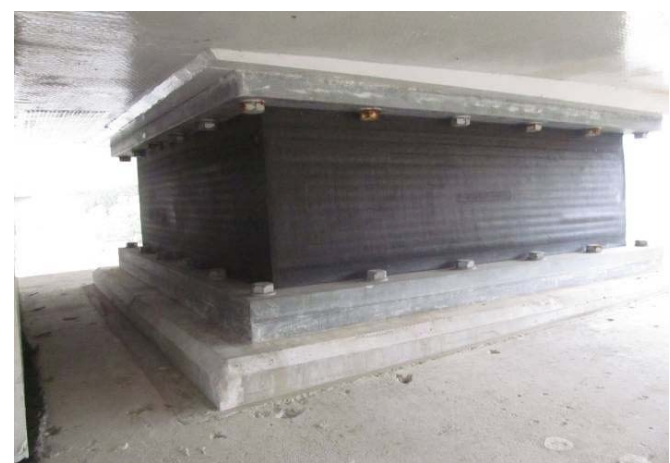
写真No.	3	沓座	写真No.	4	沓座
		P1 R側			P1 L側

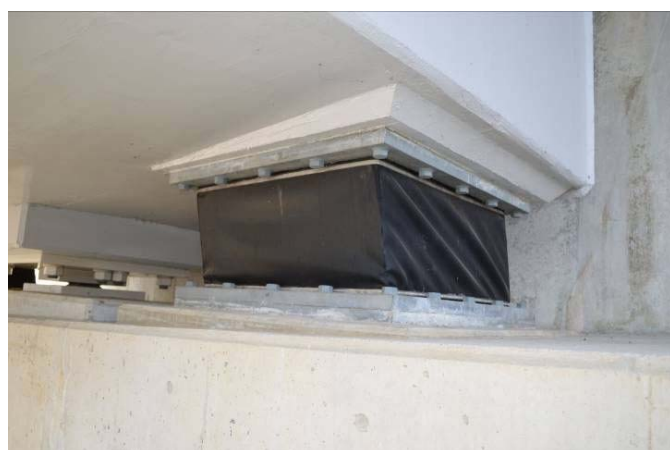
写真No.	5	沓座	写真No.	6	沓座
		A2 R側			A2 L側
