橋本道路垂井高架橋 供用後モニタリング
(2007. 8. 1～2014. 5. 31)

委員会資料

2014年10月3日

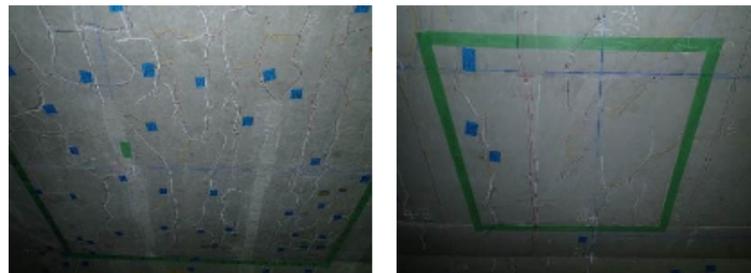
写真-4.1 上床版状況 (P2-P3)

H21年度調査において、上床版下面にひび割れと白色の汚れが確認された。以降、経過観察を続けており、今年度も目視点検を行ったが、これまでに新たな白色付着物や漏水等は確認されていない。

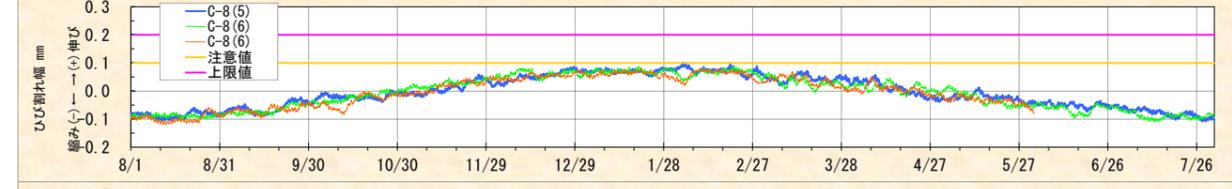
④ 垂井高架橋 ひび割れ幅 計測結果

・2013.1.23～1.26 ひび割れ補修期間において計測器への接触によりC-10(下床版)データ値がシフトした。

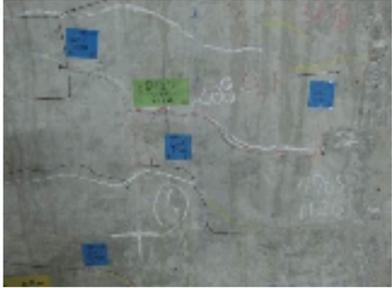
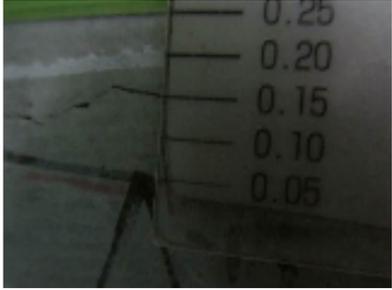
測定箇所No.1	ひび割れ長(mm)	幅(mm)
初期値(H22.4.21)	520	0.15
H25.2.4	520	0.15
H26.2.18	520	0.15
状況写真

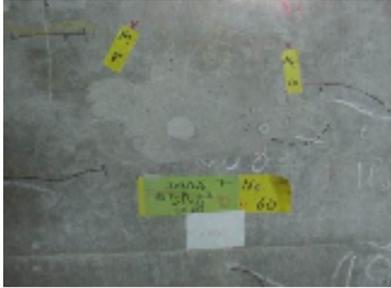
測定箇所No.2	ひび割れ長(mm)	幅(mm)
初期値(H22.4.21)	250	0.20
H25.2.4	-	-
H26.2.18	-	-
状況写真

処理済

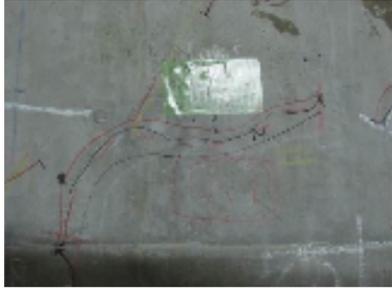
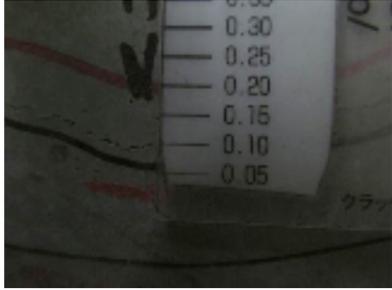
測定箇所No.3	ひび割れ長(mm)	幅(mm)
初期値(H22.4.21)	250	0.10
H25.2.4	250	0.10
H26.2.18	250	0.10
状況写真

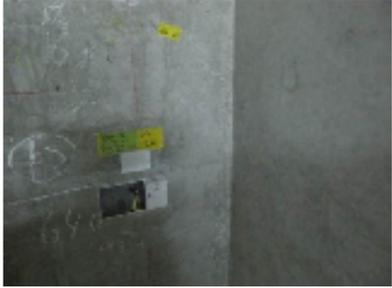
測定箇所No.5	ひび割れ長(mm)	幅(mm)
初期値(H22.4.21)	975	0.30
H25.2.4	-	-
H26.2.18	-	-
状況写真

処理済

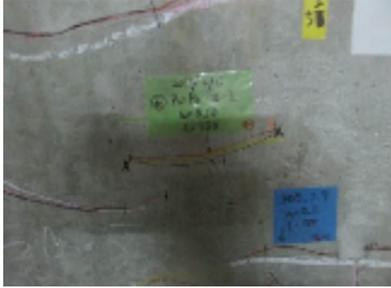
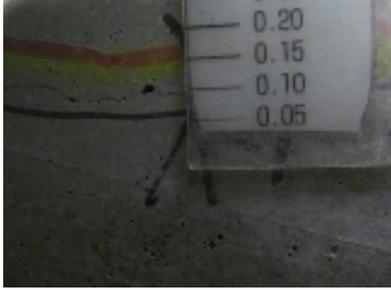
測定箇所No.6	ひび割れ長(mm)	幅(mm)
初期値(H22.4.21)	130	0.10
H25.2.4	130	0.10
H26.2.18	130	0.10
状況写真

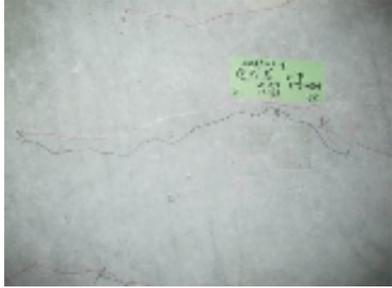
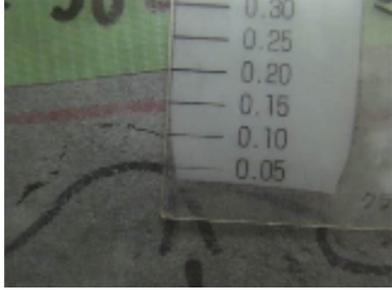
測定箇所No.7	ひび割れ長(mm)	幅(mm)
初期値(H22.4.21)	365	0.10
H25.2.4	ケレンダストによる目詰まり	
H26.2.18	365	0.10
状況写真

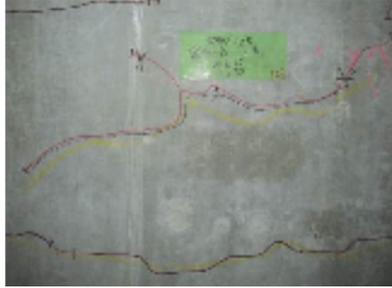
測定箇所No.8	ひび割れ長(mm)	幅(mm)
初期値(H22.4.21)	360	0.15
H25.2.4	360	0.15
H26.2.18	360	0.15
状況写真

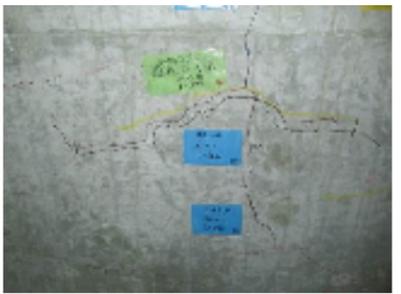
測定箇所No.9	ひび割れ長(mm)	幅(mm)
初期値(H22.4.21)	370	0.10
H25.2.4	370	0.10
H26.2.18	370	0.10

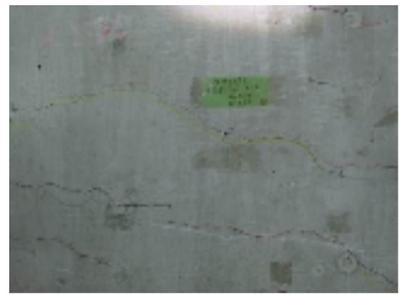
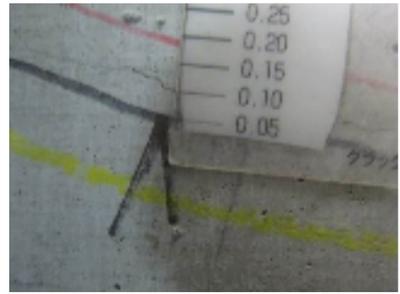
測定箇所No.10	ひび割れ長(mm)	幅(mm)
初期値(H22.4.21)	550	0.10
H25.2.4	550	0.10
H26.2.18	550	0.10

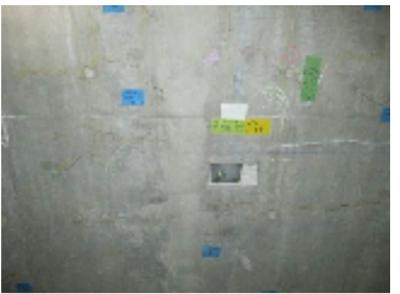
測定箇所No.11	ひび割れ長(mm)	幅(mm)
初期値(H22.4.21)	1760	0.30
H25.2.4	-	-
H26.2.18	-	-

処理済

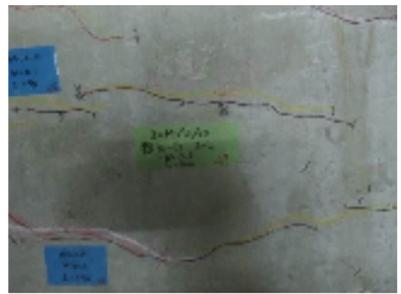
測定箇所No.12	ひび割れ長(mm)	幅(mm)
初期値(H22.4.21)	300	0.15
H25.2.4	300	0.15
H26.2.18	300	0.10

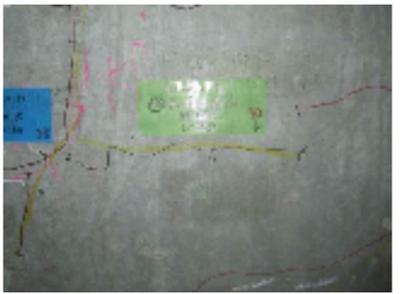
測定箇所No.13	ひび割れ長(mm)	幅(mm)
初期値(H22.4.21)	210	0.10
H25.2.4	210	0.10
H26.2.18	210	0.10

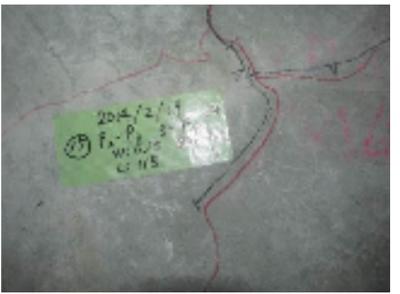
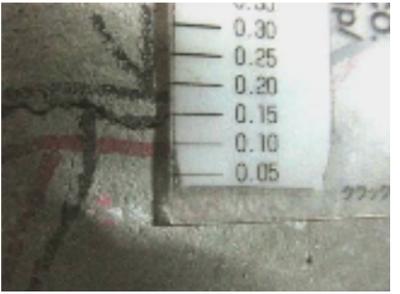
測定箇所No.15	ひび割れ長(mm)	幅(mm)
初期値(H22.4.21)	115	0.15
H25.2.4	ケレンダストによる目詰まり	
H26.2.18	115	0.15

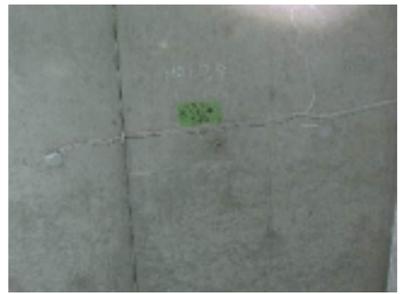
測定箇所No.16	ひび割れ長(mm)	幅(mm)
初期値(H22.4.21)	845	0.20
H25.2.4	845	0.15
H26.2.18	845	0.15

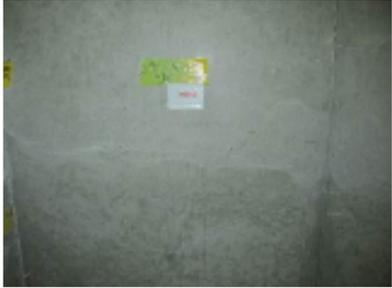
測定箇所No.17	ひび割れ長(mm)	幅(mm)
初期値(H22.4.21)	810	0.20
H25.2.4	-	-
H26.2.18	-	-
状況写真

処理済

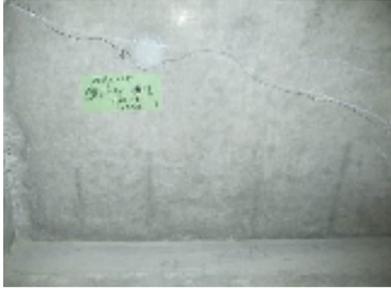
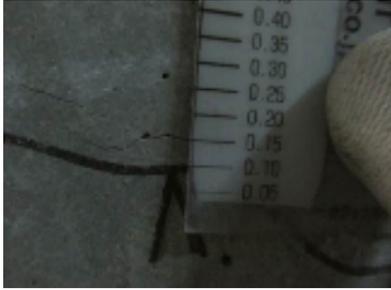
測定箇所No.18	ひび割れ長(mm)	幅(mm)
初期値(H22.4.21)	550	0.10
H25.2.4	550	0.10
H26.2.18	550	0.15
状況写真

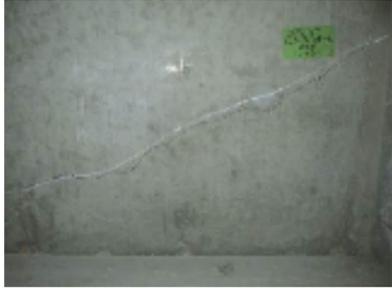
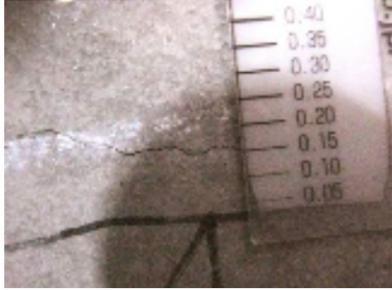
測定箇所No.19	ひび割れ長(mm)	幅(mm)
初期値(H22.4.21)	550	0.10
H25.2.4	550	0.15
H26.2.18	550	0.15
状況写真

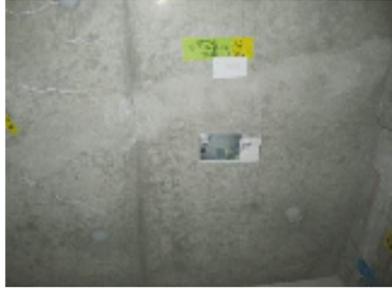
測定箇所No.20	ひび割れ長(mm)	幅(mm)
初期値(H22.4.21)	945	0.20
H25.2.4	-	-
H26.2.18	-	-
状況写真

処理済

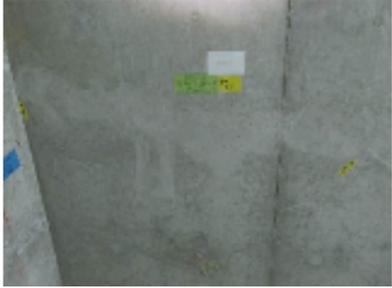
測定箇所No.21	ひび割れ長(mm)	幅(mm)
初期値(H22.4.21)	860	0.20
H25.2.4	-	-
H26.2.18	-	-
状況写真

処理済

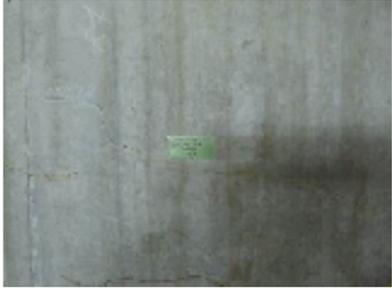
測定箇所No.1	ひび割れ長(mm)	幅(mm)
初期値(H22.4.27)	750	0.10
H25.2.4	750	0.10
H26.2.18	750	0.10

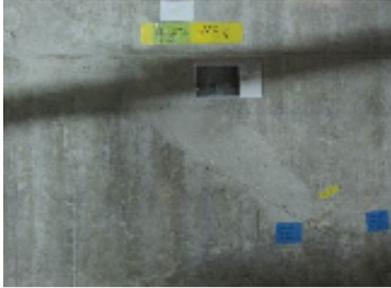
測定箇所No.2	ひび割れ長(mm)	幅(mm)
初期値(H22.4.27)	840	0.10
H25.2.4	-	-
H26.2.18	-	-

処理済

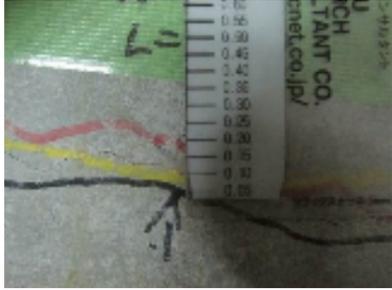
測定箇所No.3	ひび割れ長(mm)	幅(mm)
初期値(H22.4.27)	180	0.10
H25.2.4	180	0.10
H26.2.18	180	0.10

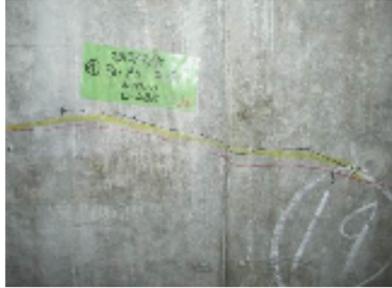
測定箇所No.4	ひび割れ長(mm)	幅(mm)
初期値(H22.4.27)	285	0.10
H25.2.4	285	0.10
H26.2.18	285	0.10

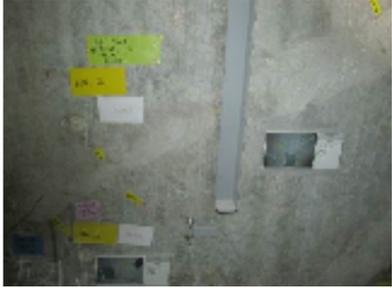
測定箇所No.5	ひび割れ長(mm)	幅(mm)
初期値(H22.4.27)	600	0.20
H25.2.4	-	-
H26.2.18	-	-

処理済

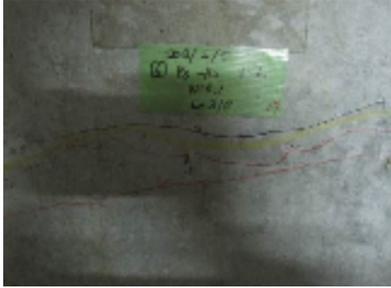
測定箇所No.6	ひび割れ長(mm)	幅(mm)
初期値(H22.4.27)	310	0.10
H25.2.4	310	0.10
H26.2.18	310	0.10

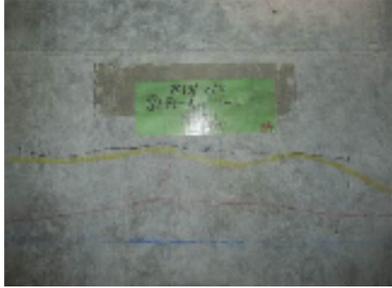
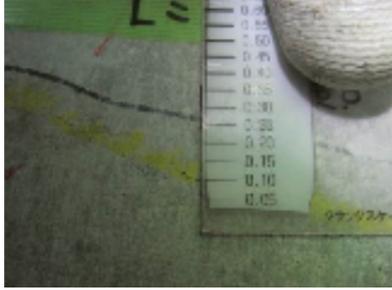
測定箇所No.7	ひび割れ長(mm)	幅(mm)
初期値(H22.4.27)	295	0.10
H25.2.4	295	0.10
H26.2.18	295	0.10

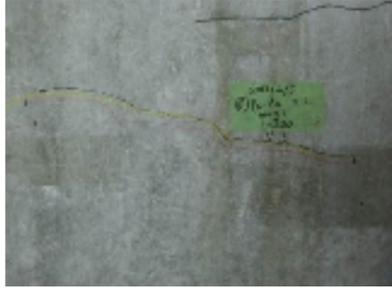
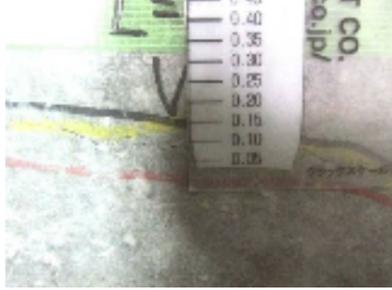
測定箇所No.8	ひび割れ長(mm)	幅(mm)
初期値(H22.4.27)	330	0.10
H25.2.4	330	0.10
H26.2.18	330	0.10

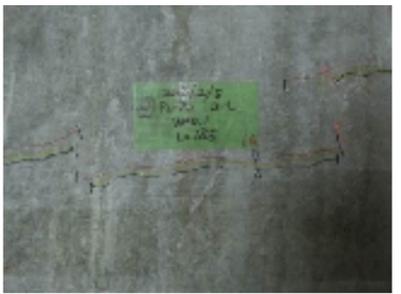
測定箇所No.9	ひび割れ長(mm)	幅(mm)
初期値(H22.4.27)	185	0.10
H25.2.4	185	0.10
H26.2.18	185	0.10

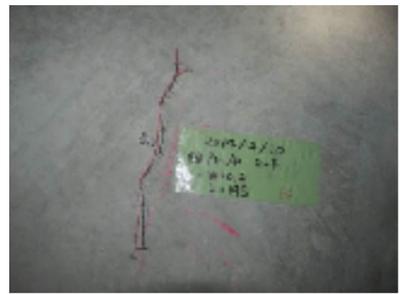
測定箇所No.10	ひび割れ長(mm)	幅(mm)
初期値(H22.4.27)	145	0.15
H25.2.4	145	0.15
H26.2.18	145	0.20

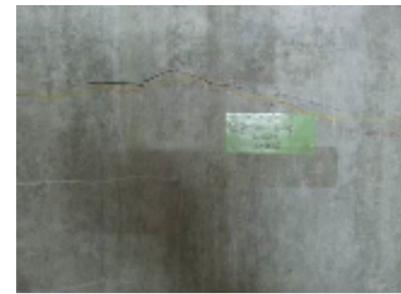
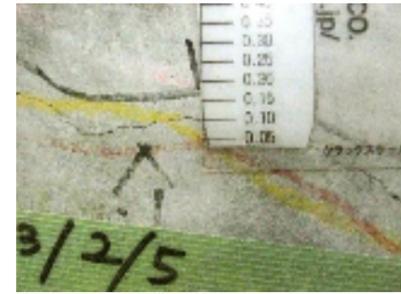
測定箇所No.11	ひび割れ長(mm)	幅(mm)
初期値(H22.4.27)	325	0.10
H25.2.4	325	0.10
H26.2.18	325	0.10

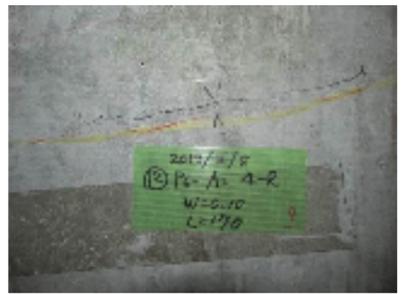
測定箇所No.12	ひび割れ長(mm)	幅(mm)
初期値(H22.4.27)	170	0.10
H25.2.4	170	0.10
H26.2.18	170	0.10

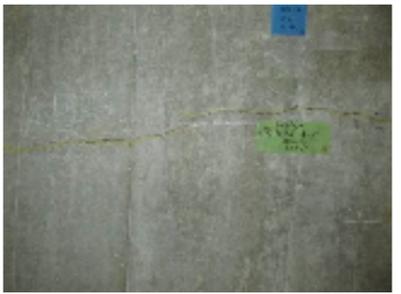
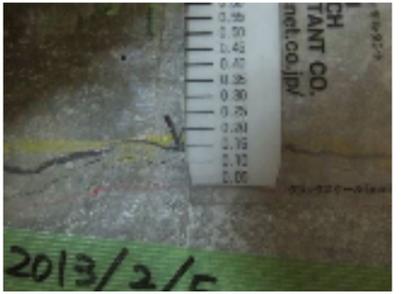
測定箇所No.13	ひび割れ長(mm)	幅(mm)
初期値(H22.4.27)	595	0.10
H25.2.4	595	0.10
H26.2.18	595	0.10

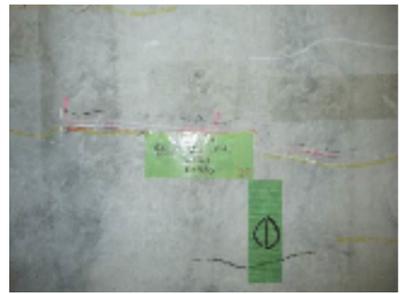
測定箇所No.14	ひび割れ長(mm)	幅(mm)
初期値(H22.4.27)	330	0.10
H25.2.4	330	0.10
H26.2.18	330	0.10

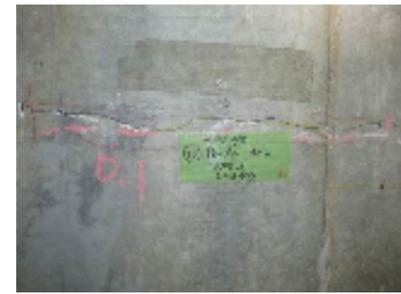
測定箇所No.15	ひび割れ長(mm)	幅(mm)
初期値(H22.4.27)	340	0.10
H25.2.4	340	0.10
H26.2.18	340	0.10

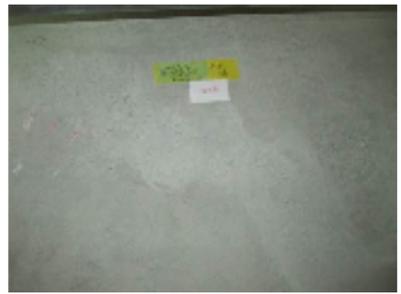
測定箇所No.16	ひび割れ長(mm)	幅(mm)
初期値(H22.4.27)	1320	0.20
H25.2.4	-	-
H26.2.18	-	-

処理済

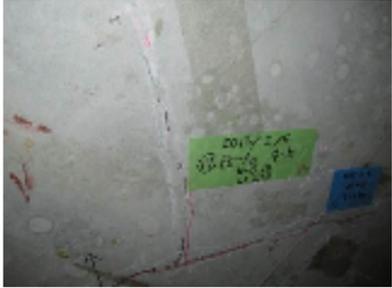
測定箇所No.17	ひび割れ長(mm)	幅(mm)
初期値(H22.4.27)	220	0.10
H25.2.4	220	0.10
H26.2.18	220	0.10

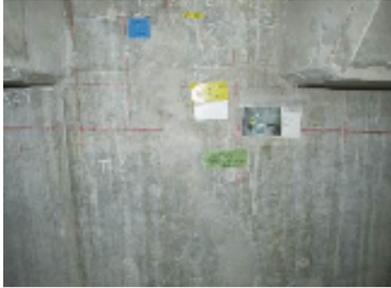
測定箇所No.18	ひび割れ長(mm)	幅(mm)
初期値(H22.4.27)	825	0.20
H25.2.4	-	-
H26.2.18	-	-

処理済

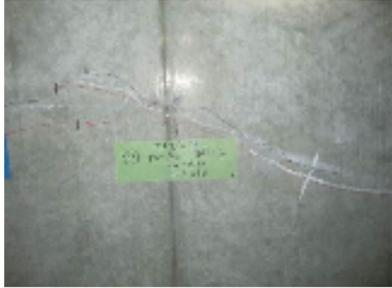
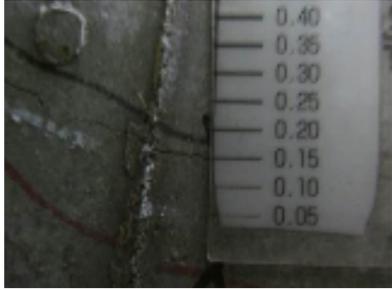
測定箇所No.19	ひび割れ長(mm)	幅(mm)
初期値(H22.4.27)	330	0.10
H25.2.4	330	0.10
H26.2.18	330	0.15

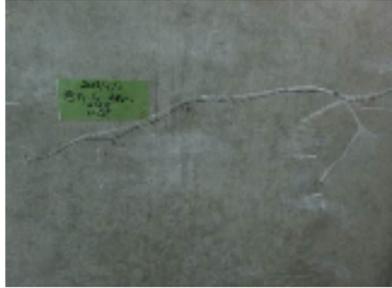
測定箇所No.20	ひび割れ長(mm)	幅(mm)
初期値(H22.4.27)	535	0.15
H25.2.4	535	0.15
H26.2.18	535	0.15

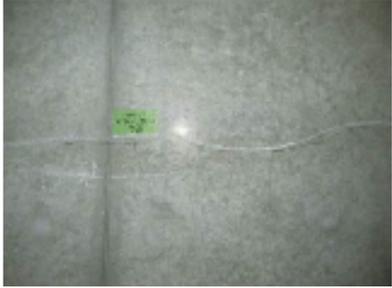
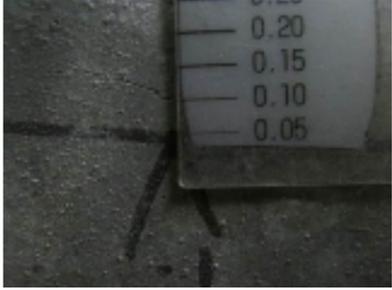
測定箇所No.21	ひび割れ長(mm)	幅(mm)
初期値(H22.4.27)	770	0.10
H25.2.4	770	0.10
H26.2.18	770	0.10

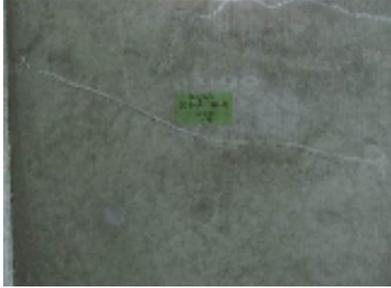
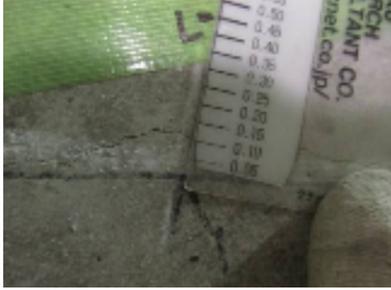
測定箇所No.22	ひび割れ長(mm)	幅(mm)
初期値(H22.4.27)	590	0.10
H25.2.4	590	0.10
H26.2.18	590	0.10

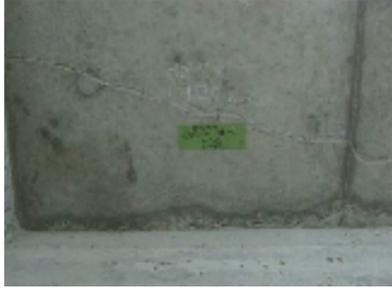
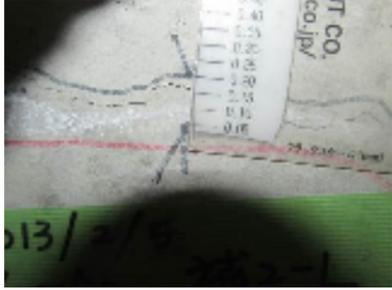
測定箇所No.23	ひび割れ長(mm)	幅(mm)
初期値(H22.4.27)	745	0.15
H25.2.4	745	0.15
H26.2.18	745	0.15

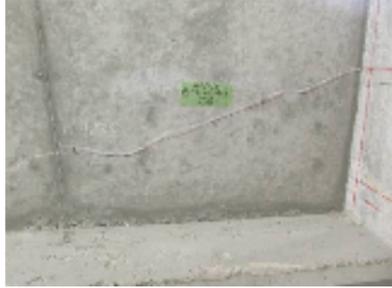
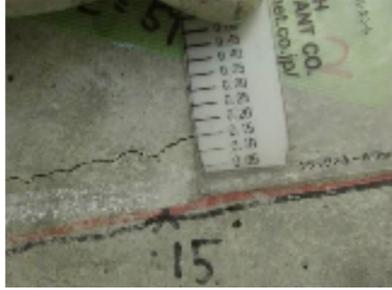
測定箇所No.24	ひび割れ長(mm)	幅(mm)
初期値(H22.4.27)	590	0.10
H25.2.4	590	0.15
H26.2.18	590	0.15

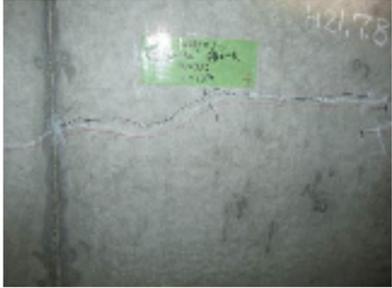
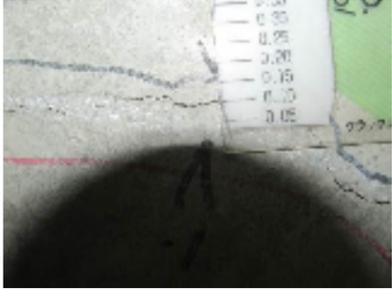
測定箇所No.25	ひび割れ長(mm)	幅(mm)
初期値(H22.4.27)	345	0.10
H25.2.4	345	0.10
H26.2.18	345	0.10
状況写真

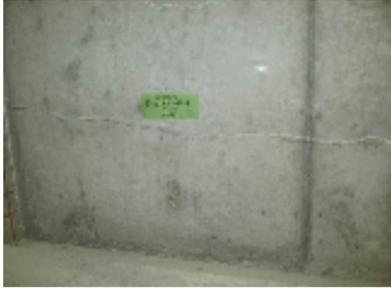
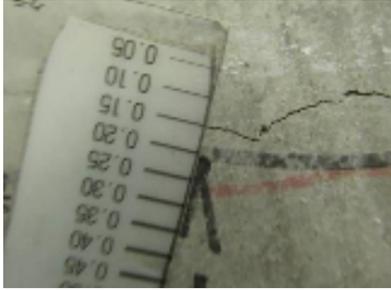
測定箇所No.26	ひび割れ長(mm)	幅(mm)
初期値(H22.4.27)	695	0.10
H25.2.4	695	0.15
H26.2.18	695	0.15
状況写真
