橋本道路垂井高架橋 供用後モニタリング
(2007. 8. 1～2015. 5. 31)

委員会資料

2015年9月24日

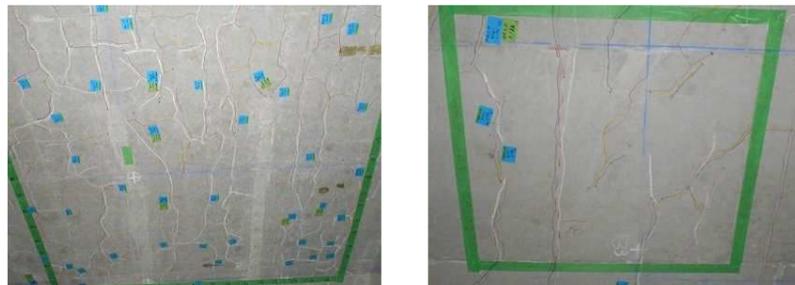
写真-4.1 上床版状況 (P2-P3)

H21年度調査において、上床版下面にひび割れと白色の汚れが確認された。以降、経過観察を続けており、今年度も目視点検を行ったが、これまでに新たな白色付着物や漏水等は確認されていない。

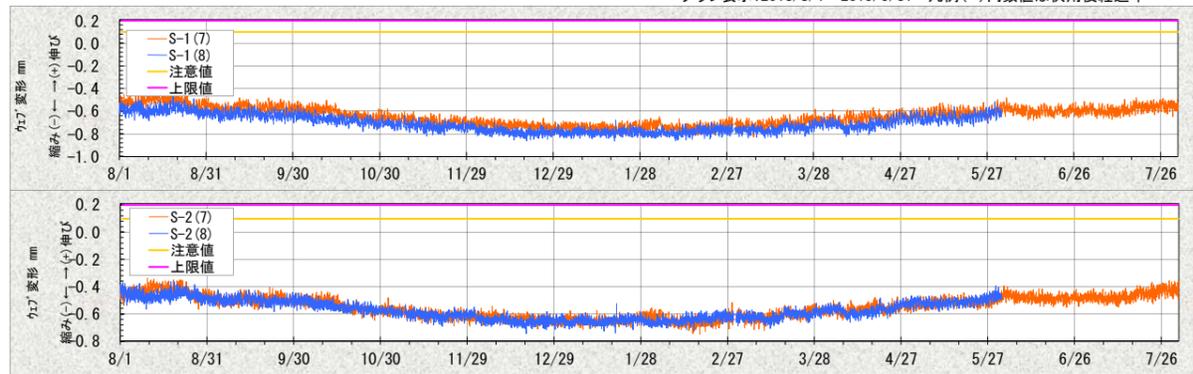
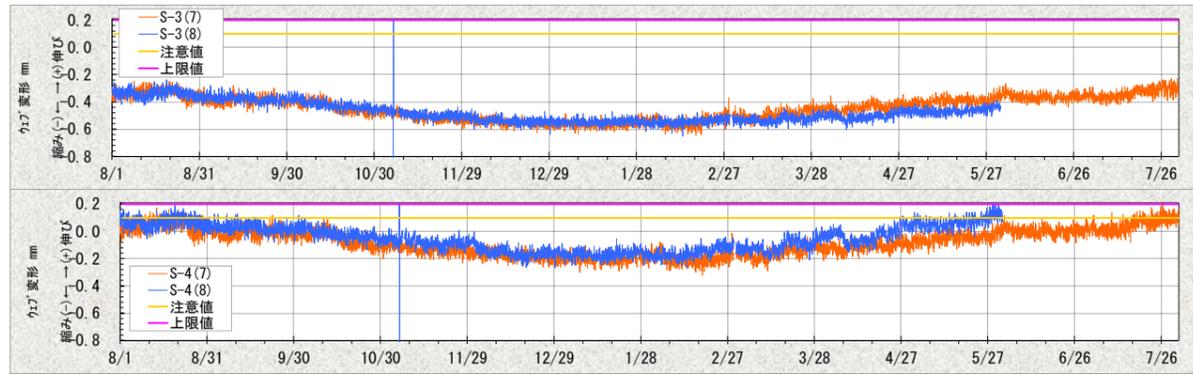
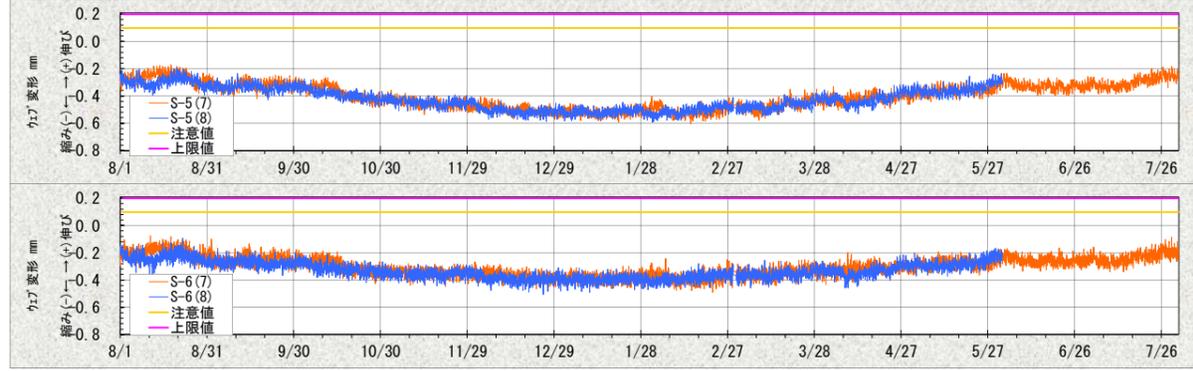
計測データ	管理値		備考		
		最終計測値	最小値※		最大値※	
橋脚付け根部ウェブ変形 (mm) (光ファイバー)	P1	S-1	-0.638	-0.864	0.027	0.10 0.20
		S-2	-0.488	-0.748	0.006	
		S-3	-0.441	-0.652	0.031	
	P2	S-4	0.138	-0.653	0.206	
		S-5	-0.293	-0.604	0.017	
		S-6	-0.231	-0.507	0.042	
		S-7	-0.373	-0.642	0.016	
		S-8	-0.332	-0.658	0.022	
		S-9	-0.314	-0.528	0.082	
		S-10	0.039	-0.357	0.156	
	P3	S-13	-0.205	-0.386	0.017	
		S-14	-0.187	-0.388	0.031

*S-4のデータ確認のため、2014/11/5にS-3とS-4のチャンネル交換を行った。

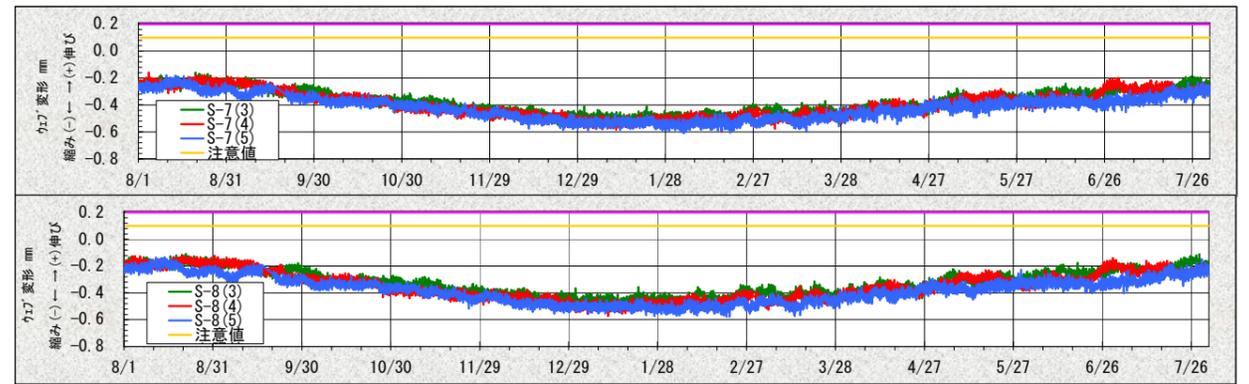
② 垂井高架橋 橋脚付け根部ウェブ変形 計測結果

・S-1~S-4は同じオプトボックス(光-電気変換機)と繋がれており、温度が上がる夏期になると大きな上下変動が見られたため、2010.10.7~8期間でオプトボックスの取替えを行った。

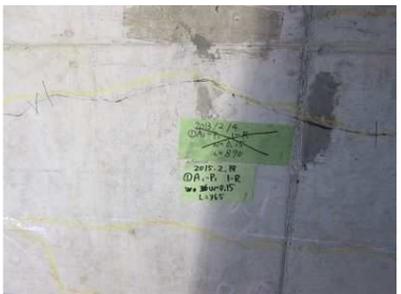
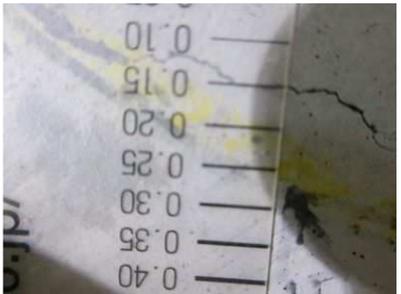
測定箇所No.1	ひび割れ長(mm)	幅(mm)
初期値(H22.4.21)	870	0.10
H26.2.18	870	0.15
H27.2.19	365	0.15

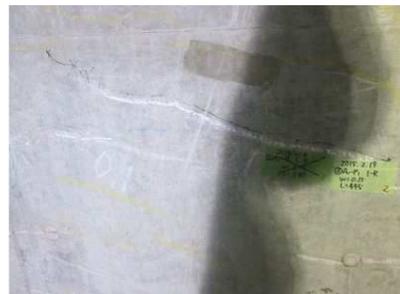
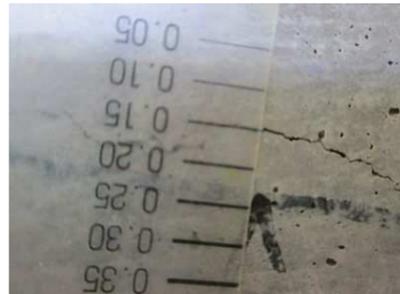
測定箇所No.2	ひび割れ長(mm)	幅(mm)
初期値(H22.4.21)	540	0.15
H26.2.18	540	0.15
H27.2.19	445	0.15

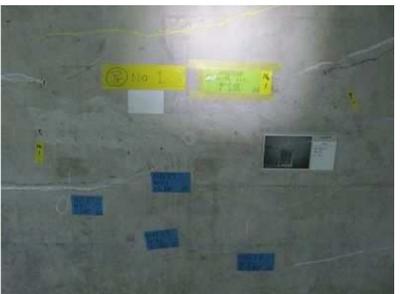
測定箇所No.3	ひび割れ長(mm)	幅(mm)
初期値(H22.4.21)	650	0.20
H26.2.18	-	-
H27.2.19	-	-

処理済

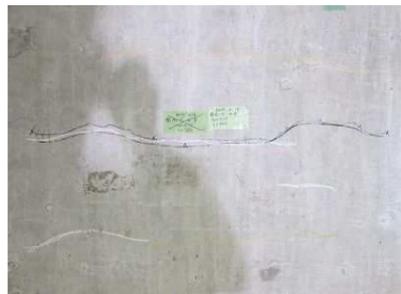
測定箇所No.4	ひび割れ長(mm)	幅(mm)
初期値(H22.4.21)	780	0.20
H26.2.18	780	0.15
H27.2.19	420	0.15

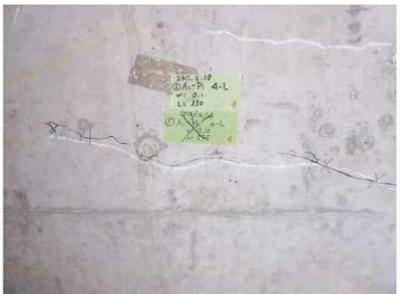
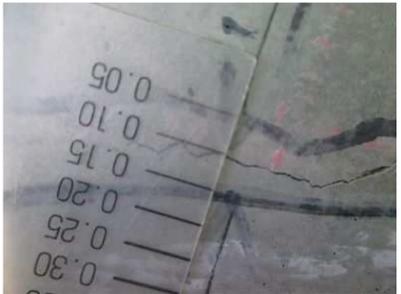
測定箇所No.5	ひび割れ長(mm)	幅(mm)
初期値(H22.4.21)	575	0.15
H26.2.18	575	0.10
H27.2.18	330	0.10

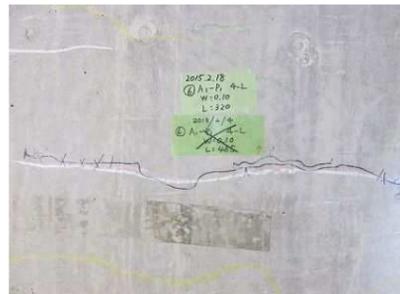
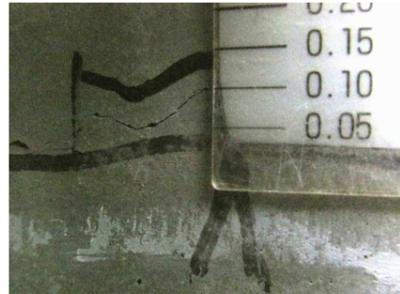
測定箇所No.6	ひび割れ長(mm)	幅(mm)
初期値(H22.4.21)	465	0.15
H26.2.18	465	0.10
H27.2.18	320	0.10

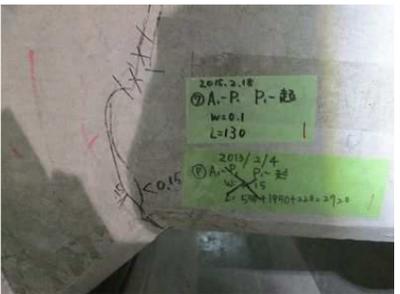
測定箇所No.7	ひび割れ長(mm)	幅(mm)
初期値(H22.4.21)	2720	0.20
H26.2.18	2720	0.15
H27.2.18	130	0.10

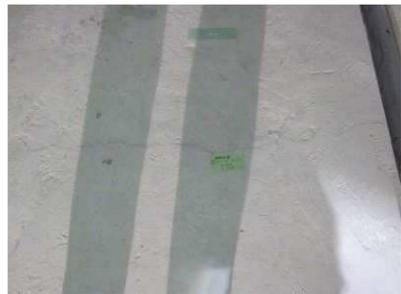
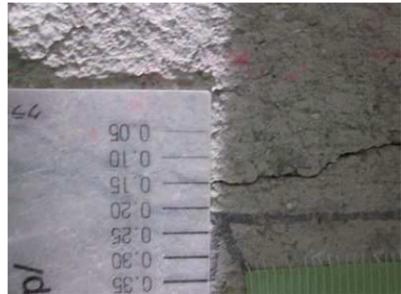
測定箇所No.8	ひび割れ長(mm)	幅(mm)
初期値(H22.4.21)	1210	0.15
H26.2.18	1210	0.15
H27.2.19	1210	0.15

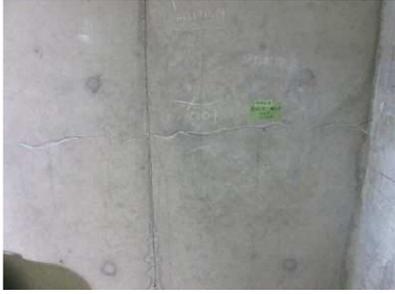
測定箇所No.9	ひび割れ長(mm)	幅(mm)
初期値(H22.4.21)	1025	0.15
H26.2.18	1025	0.15
H27.2.18	1025	0.15
状況写真

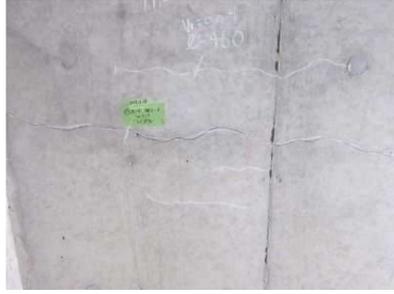
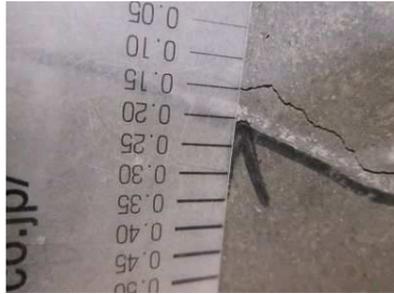
測定箇所No.10	ひび割れ長(mm)	幅(mm)
初期値(H22.4.21)	870	0.15
H26.2.18	870	0.15
H27.2.18	870	0.15
状況写真

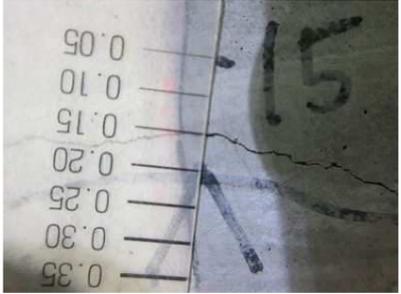
測定箇所No.1	ひび割れ長(mm)	幅(mm)
初期値(H22.4.21)	625	0.15
H26.2.18	625	0.15
H27.2.18	420	0.15

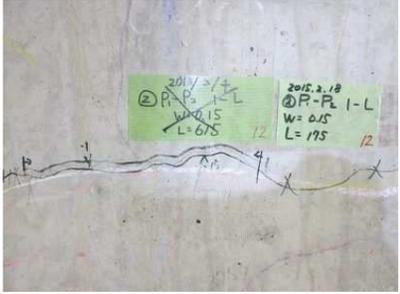
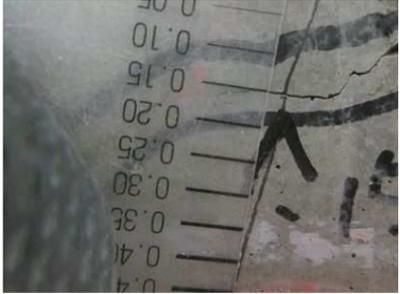
測定箇所No.2	ひび割れ長(mm)	幅(mm)
初期値(H22.4.21)	615	0.15
H26.2.18	615	0.15
H27.2.18	175	0.15

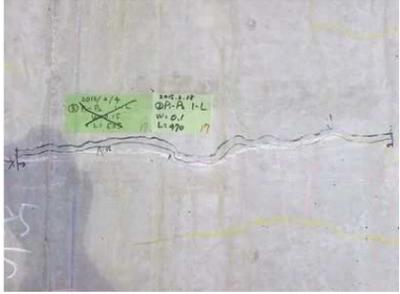
測定箇所No.3	ひび割れ長(mm)	幅(mm)
初期値(H22.4.21)	535	0.15
H26.2.18	535	0.15
H27.2.18	470	0.10

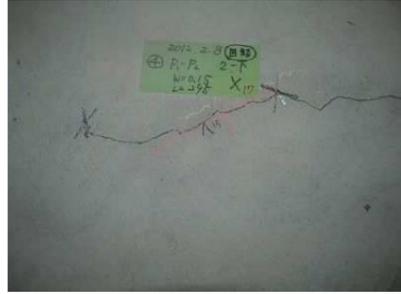
測定箇所No.4	ひび割れ長(mm)	幅(mm)
初期値(H22.4.21)	295	0.15
H26.2.18	-	-
H27.2.18	-	-

ケレンダストによる目詰まり

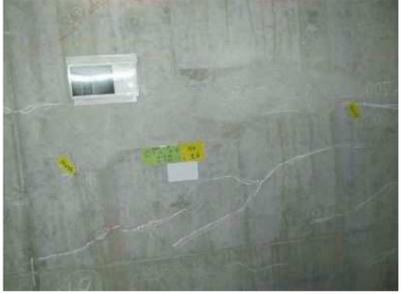
測定箇所No.5	ひび割れ長(mm)	幅(mm)
初期値(H22.4.21)	830	0.20
H26.2.18	-	-
H27.2.18	-	-

処理済

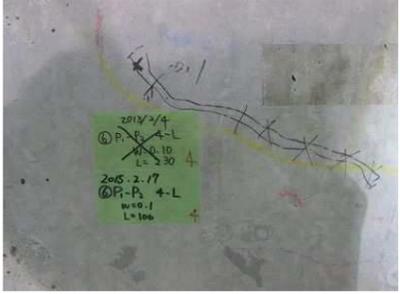
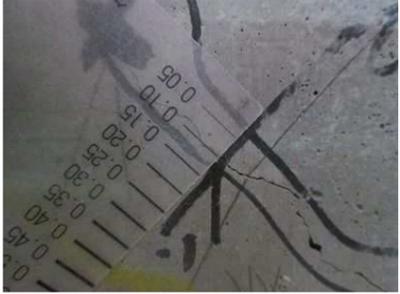
測定箇所No.6	ひび割れ長(mm)	幅(mm)
初期値(H22.4.21)	230	0.15
H26.2.18	230	0.10
H27.2.17	100	0.10

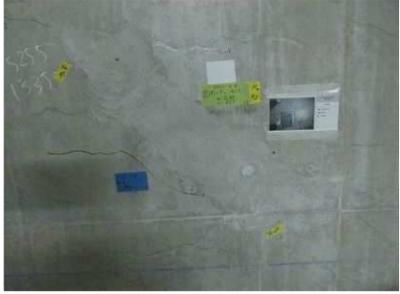
測定箇所No.7	ひび割れ長(mm)	幅(mm)
初期値(H22.4.21)	655	0.20
H26.2.18	-	-
H27.2.17	-	-

処理済

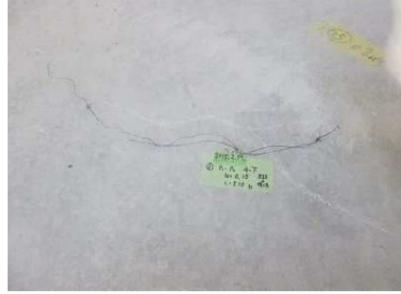
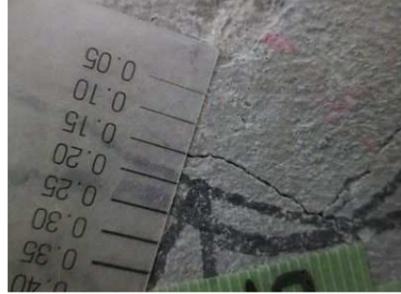
測定箇所No.8	ひび割れ長(mm)	幅(mm)
初期値(H22.4.21)	510	0.15
H26.2.18	510	0.15
H27.2.17	510	0.15

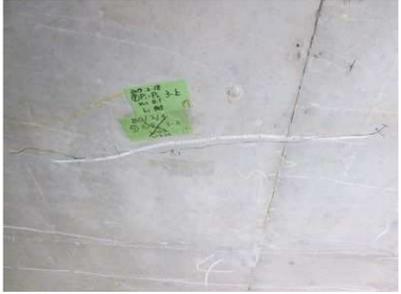
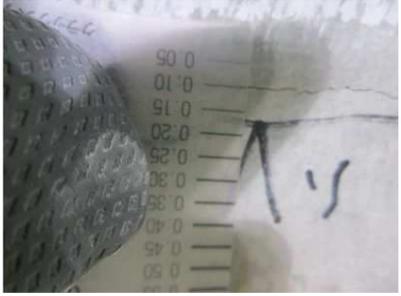
測定箇所No.9	ひび割れ長(mm)	幅(mm)
初期値(H22.4.21)	600	0.10
H26.2.18	600	0.10
H27.2.18	405	0.10

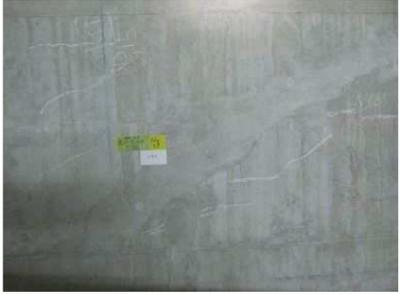
測定箇所No.10	ひび割れ長(mm)	幅(mm)
初期値(H22.4.21)	1930	0.20
H26.2.18	-	-
H27.2.18	-	-

処理済

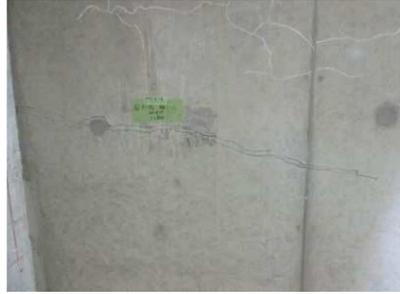
測定箇所No.11	ひび割れ長(mm)	幅(mm)
初期値(H22.4.21)	800	0.15
H26.2.18	800	0.15
H27.2.18	800	0.15

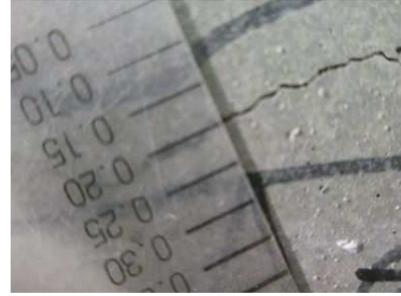
測定箇所No.12	ひび割れ長(mm)	幅(mm)
初期値(H22.4.21)	685	0.20
H26.2.18	685	0.20
H27.2.18	210	0.20

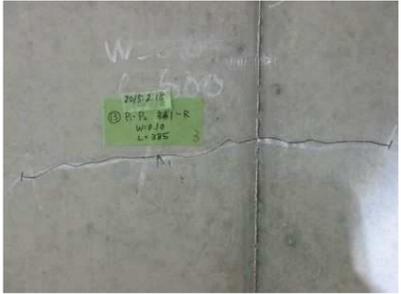
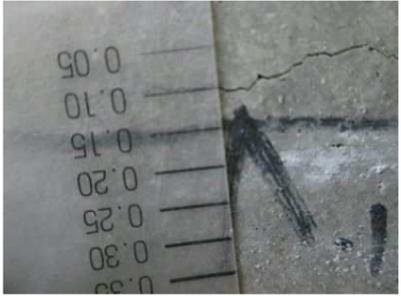
測定箇所No.13	ひび割れ長(mm)	幅(mm)
初期値(H22.4.21)	385	0.10
H26.2.18	385	0.10
H27.2.18	385	0.10

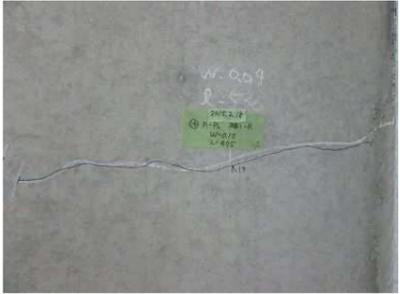
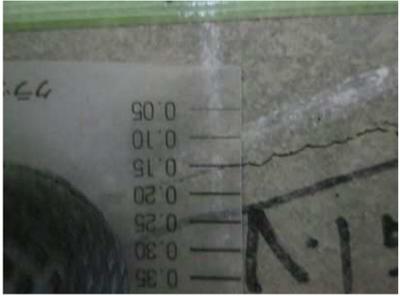
測定箇所No.14	ひび割れ長(mm)	幅(mm)
初期値(H22.4.21)	475	0.10
H26.2.18	475	0.15
H27.2.18	475	0.15

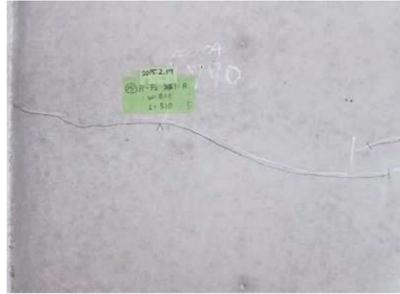
測定箇所No.15	ひび割れ長(mm)	幅(mm)
初期値(H22.4.21)	510	0.10
H26.2.18	510	0.10
H27.2.17	510	0.10

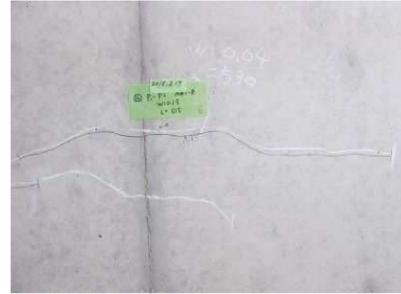
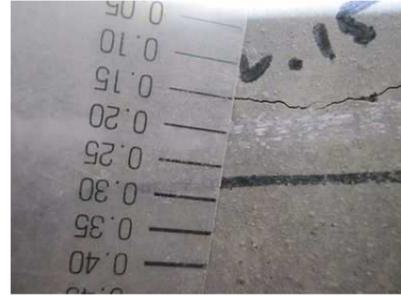
測定箇所No.16	ひび割れ長(mm)	幅(mm)
初期値(H22.4.21)	515	0.10
H26.2.18	515	0.15
H27.2.17	515	0.15

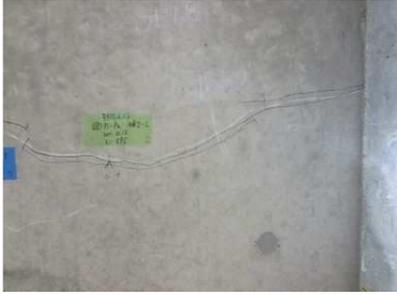
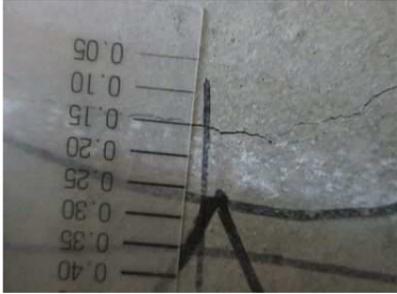
測定箇所No.18	ひび割れ長(mm)	幅(mm)
初期値(H22.4.21)	595	0.15
H26.2.18	595	0.15
H27.2.17	595	0.15
状況写真

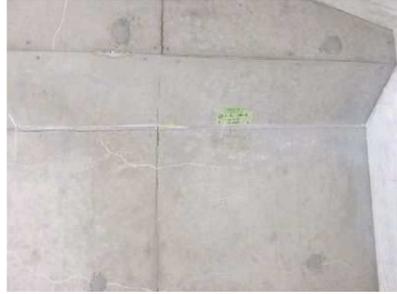
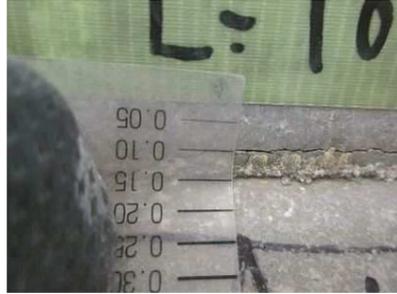
測定箇所No.19	ひび割れ長(mm)	幅(mm)
初期値(H22.4.21)	1000	0.10
H26.2.18	1000	0.15
H27.2.17	1000	0.15
状況写真

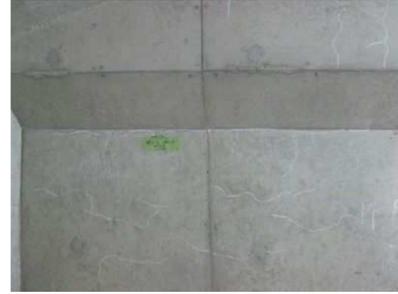
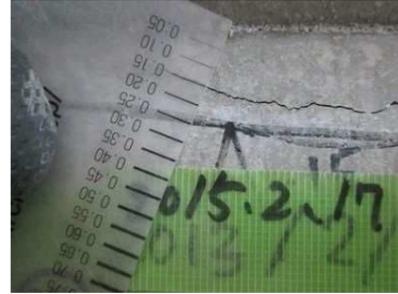
測定箇所No.20	ひび割れ長(mm)	幅(mm)
初期値(H22.4.21)	1090	0.15
H26.2.18	1090	0.15
H27.2.17	1090	0.15
状況写真

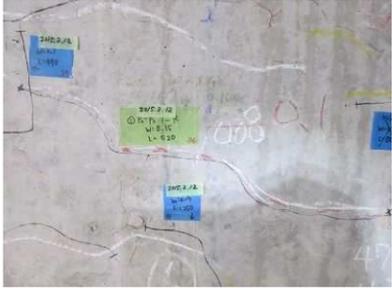
測定箇所No.1	ひび割れ長(mm)	幅(mm)
初期値(H22.4.21)	520	0.15
H26.2.18	520	0.15
H27.2.12	520	0.15

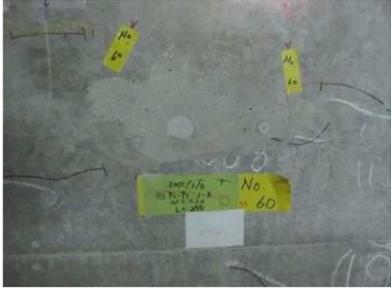
測定箇所No.2	ひび割れ長(mm)	幅(mm)
初期値(H22.4.21)	250	0.20
H26.2.18	-	-
H27.2.12	-	-

処理済

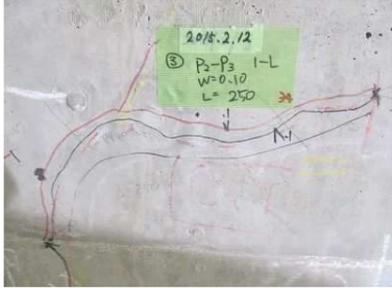
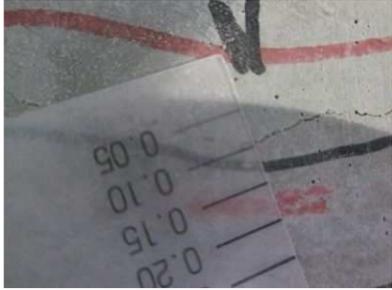
測定箇所No.3	ひび割れ長(mm)	幅(mm)
初期値(H22.4.21)	250	0.10
H26.2.18	250	0.10
H27.2.12	250	0.10

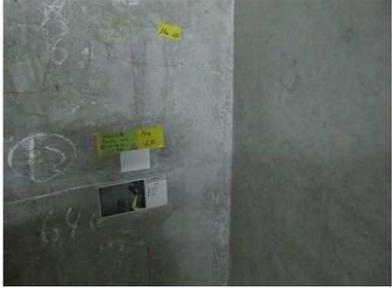
測定箇所No.5	ひび割れ長(mm)	幅(mm)
初期値(H22.4.21)	975	0.30
H26.2.18	-	-
H27.2.12	-	-

処理済

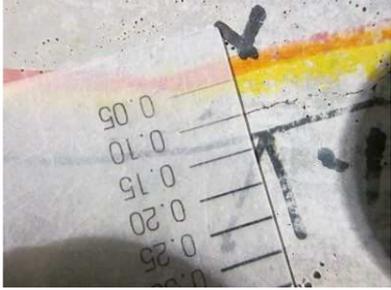
測定箇所No.6	ひび割れ長(mm)	幅(mm)
初期値(H22.4.21)	130	0.10
H26.2.18	130	0.10
H27.2.12	130	0.10

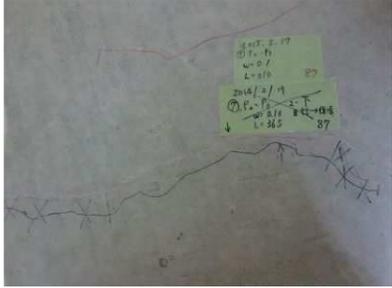
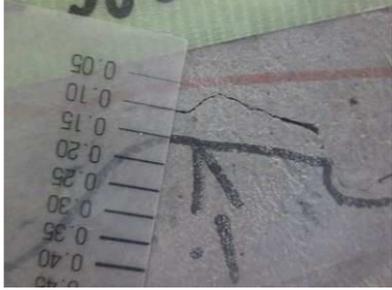
測定箇所No.7	ひび割れ長(mm)	幅(mm)
初期値(H22.4.21)	365	0.10
H26.2.18	365	0.10
H27.2.12	210	0.10

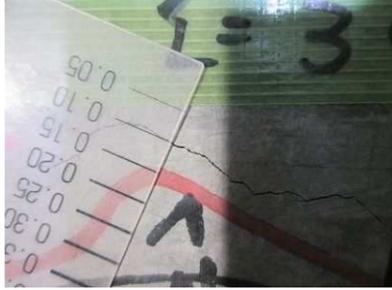
測定箇所No.8	ひび割れ長(mm)	幅(mm)
初期値(H22.4.21)	360	0.15
H26.2.18	360	0.15
H27.2.10	240	0.10

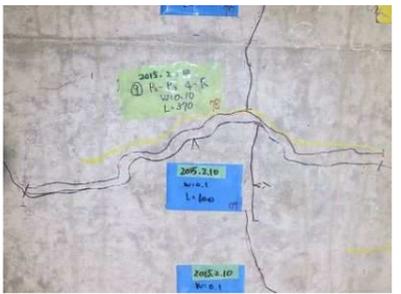
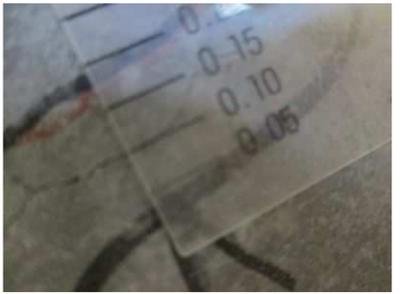
測定箇所No.9	ひび割れ長(mm)	幅(mm)
初期値(H22.4.21)	370	0.10
H26.2.18	370	0.10
H27.2.10	370	0.10

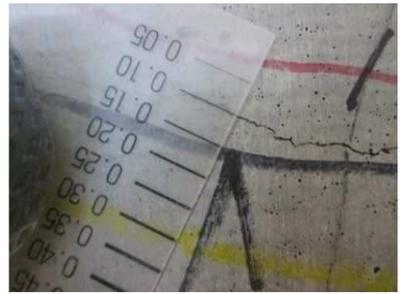
測定箇所No.10	ひび割れ長(mm)	幅(mm)
初期値(H22.4.21)	550	0.10
H26.2.18	550	0.10
H27.2.10	550	0.10

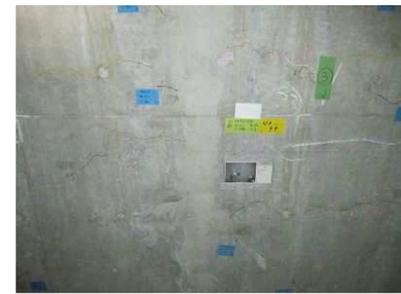
測定箇所No.11	ひび割れ長(mm)	幅(mm)
初期値(H22.4.21)	1760	0.30
H26.2.18	-	-
H27.2.10	-	-

処理済

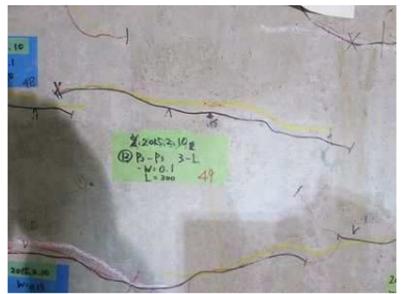
測定箇所No.12	ひび割れ長(mm)	幅(mm)
初期値(H22.4.21)	300	0.15
H26.2.18	300	0.10
H27.2.10	300	0.10

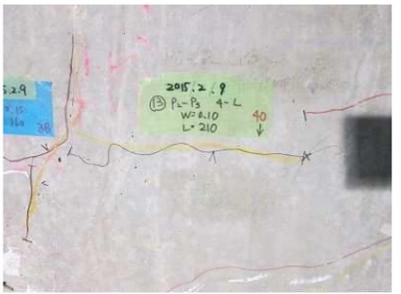
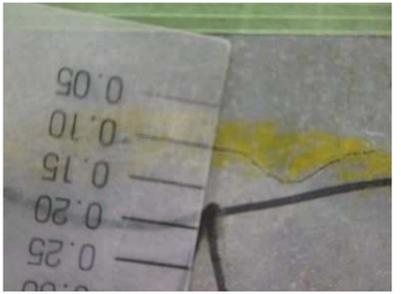
測定箇所No.13	ひび割れ長(mm)	幅(mm)
初期値(H22.4.21)	210	0.10
H26.2.18	210	0.10
H27.2.9	210	0.10

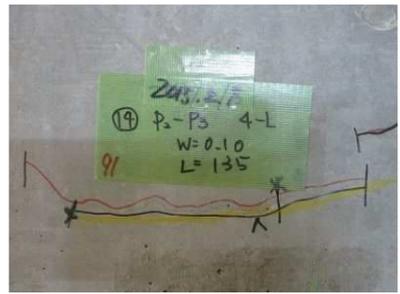
測定箇所No.14	ひび割れ長(mm)	幅(mm)
初期値(H22.4.21)	135	0.10
H26.2.18	135	0.10
H27.2.9	135	0.10

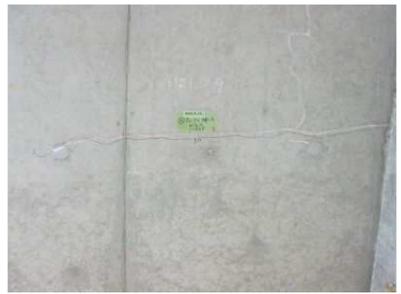
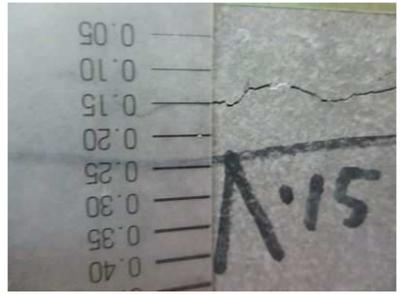
測定箇所No.16	ひび割れ長(mm)	幅(mm)
初期値(H22.4.21)	845	0.20
H26.2.18	845	0.15
H27.2.12	845	0.15

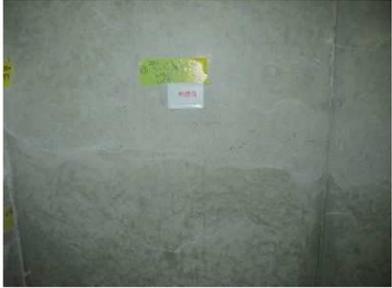
測定箇所No.17	ひび割れ長(mm)	幅(mm)
初期値(H22.4.21)	810	0.20
H26.2.18	-	-
H27.2.12	-	-
状況写真

処理済

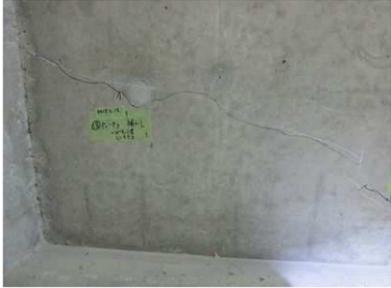
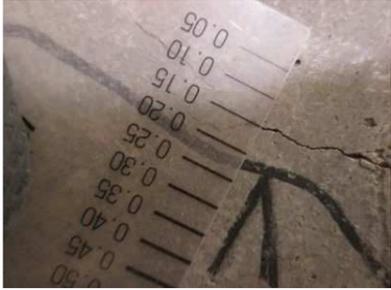
測定箇所No.18	ひび割れ長(mm)	幅(mm)
初期値(H22.4.21)	550	0.10
H26.2.18	550	0.15
H27.2.12	550	0.15
状況写真

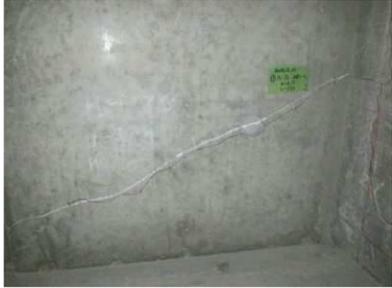
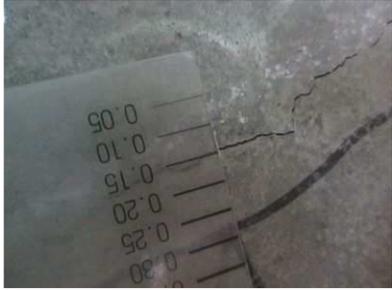
測定箇所No.19	ひび割れ長(mm)	幅(mm)
初期値(H22.4.21)	550	0.10
H26.2.18	550	0.15
H27.2.12	550	0.15
状況写真

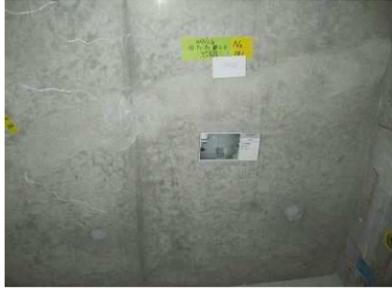
測定箇所No.20	ひび割れ長(mm)	幅(mm)
初期値(H22.4.21)	945	0.20
H26.2.18	-	-
H27.2.12	-	-
状況写真

処理済

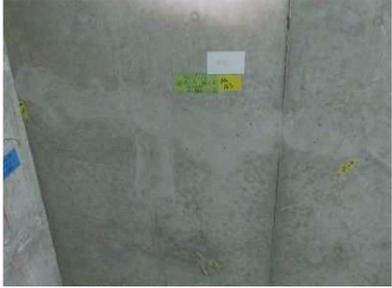
測定箇所No.21	ひび割れ長(mm)	幅(mm)
初期値(H22.4.21)	860	0.20
H26.2.18	-	-
H27.2.12	-	-
状況写真

処理済

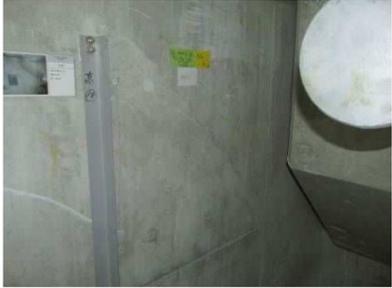
測定箇所No.1	ひび割れ長(mm)	幅(mm)
初期値(H22.4.27)	1780	0.20
H26.2.18	-	-
H27.2.9	-	-
状況写真

処理済

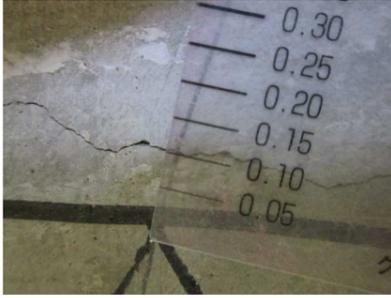
測定箇所No.2	ひび割れ長(mm)	幅(mm)
初期値(H22.4.27)	520	0.15
H26.2.18	520	0.15
H27.2.9	60	0.10
状況写真

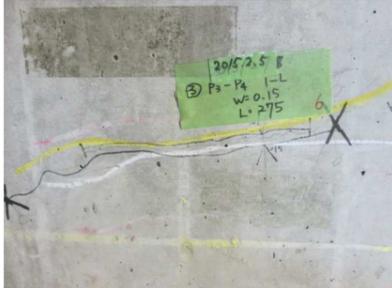
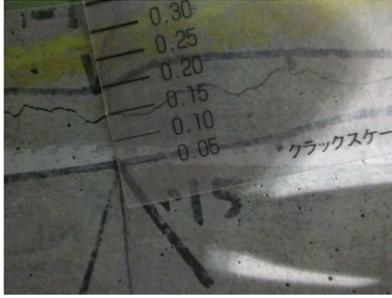
測定箇所No.3	ひび割れ長(mm)	幅(mm)
初期値(H22.4.27)	275	0.20
H26.2.18	275	0.15
H27.2.5	275	0.15
状況写真

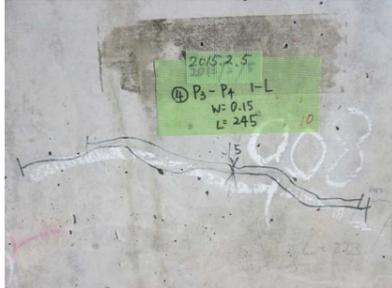
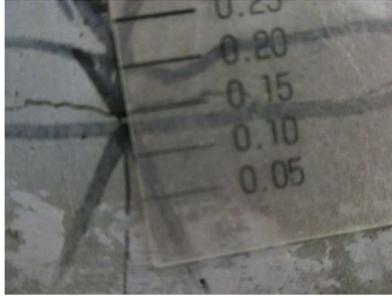
測定箇所No.4	ひび割れ長(mm)	幅(mm)
初期値(H22.4.27)	245	0.20
H26.2.18	245	0.15
H27.2.5	245	0.15
状況写真

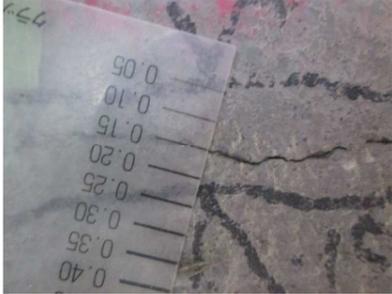
測定箇所No.5	ひび割れ長(mm)	幅(mm)
初期値(H22.4.27)	465	0.15
H26.2.18	465	0.15
H27.2.5	465	0.15
状況写真

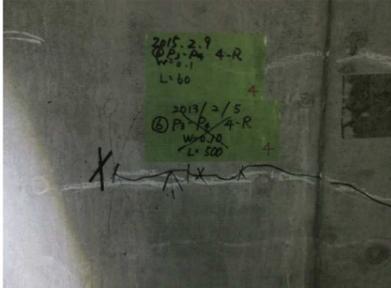
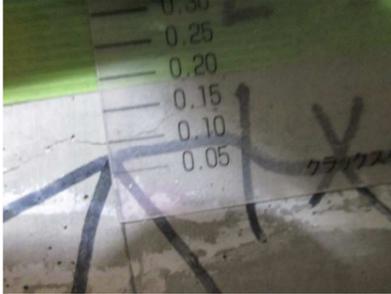
測定箇所No.6	ひび割れ長(mm)	幅(mm)
初期値(H22.4.27)	500	0.10
H26.2.18	500	0.10
H27.2.9	60	0.10
状況写真

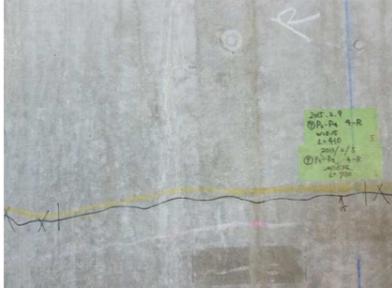
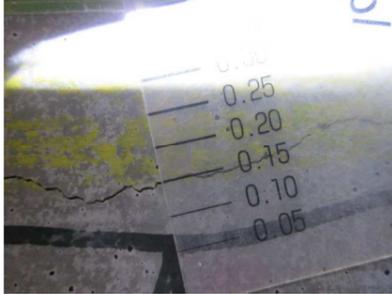
測定箇所No.7	ひび割れ長(mm)	幅(mm)
初期値(H22.4.27)	730	0.15
H26.2.18	730	0.15
H27.2.9	410	0.15
状況写真

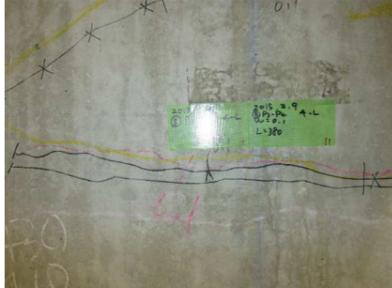
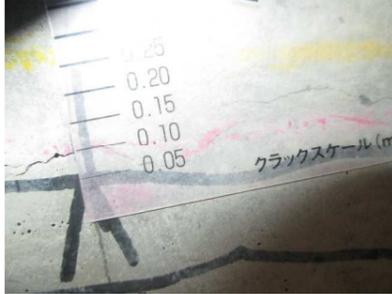
測定箇所No.8	ひび割れ長(mm)	幅(mm)
初期値(H22.4.27)	685	0.10
H26.2.18	685	0.10
H27.2.9	380	0.10
状況写真

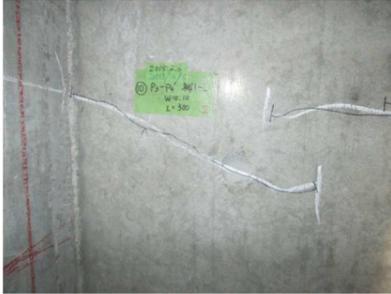
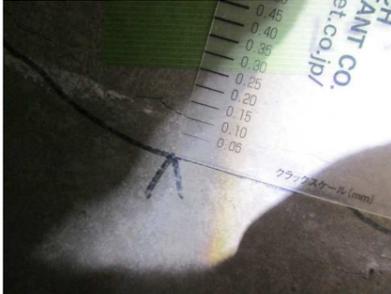
測定箇所No.10	ひび割れ長(mm)	幅(mm)
初期値(H22.4.27)	300	0.10
H26.2.18	300	0.10
H27.2.5	300	0.10

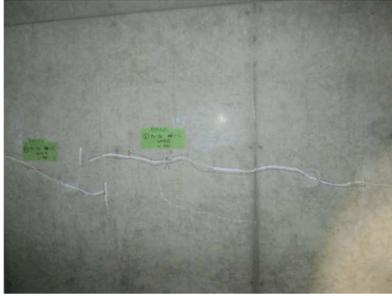
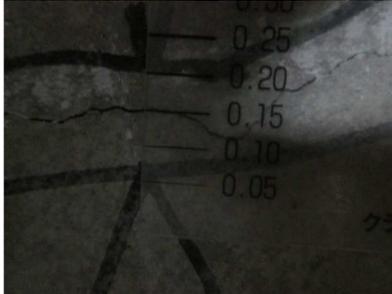
測定箇所No.11	ひび割れ長(mm)	幅(mm)
初期値(H22.4.27)	660	0.15
H26.2.18	660	0.15
H27.2.5	660	0.15

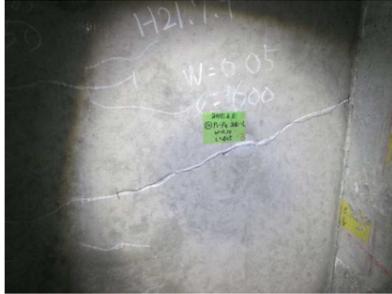
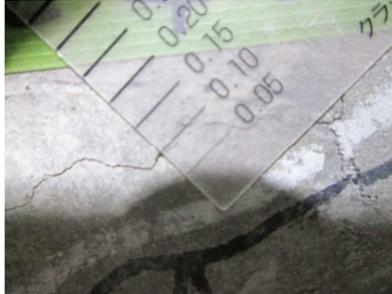
測定箇所No.12	ひび割れ長(mm)	幅(mm)
初期値(H22.4.27)	425	0.10
H26.2.18	425	0.10
H27.2.5	425	0.10

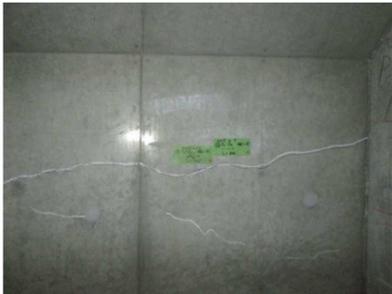
測定箇所No.13	ひび割れ長(mm)	幅(mm)
初期値(H22.4.27)	1035	0.15
H26.2.18	1035	0.15
H27.2.9	800	0.15

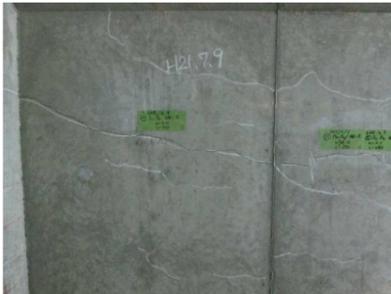
測定箇所No.14	ひび割れ長(mm)	幅(mm)
初期値(H22.4.27)	750	0.10
H26.2.18	750	0.10
H27.2.9	750	0.10

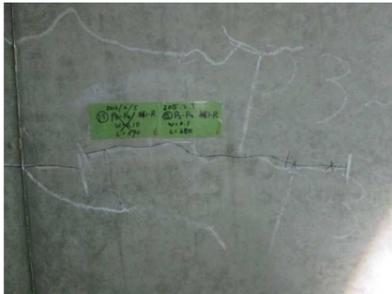
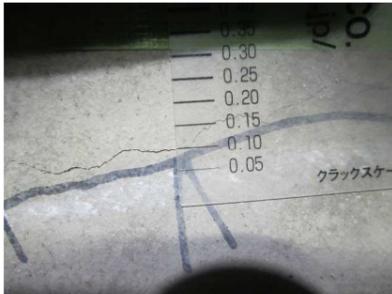
測定箇所No.15	ひび割れ長(mm)	幅(mm)
初期値(H22.4.27)	370	0.10
H26.2.18	370	0.10
H27.2.9	280	0.10

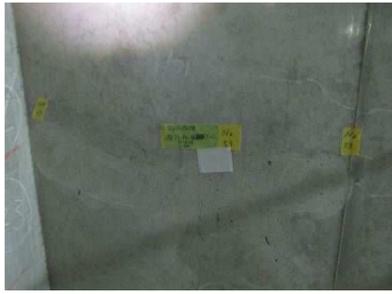
測定箇所No.16	ひび割れ長(mm)	幅(mm)
初期値(H22.4.27)	670	0.20
H26.2.18	-	-
H27.2.9	-	-

処理済

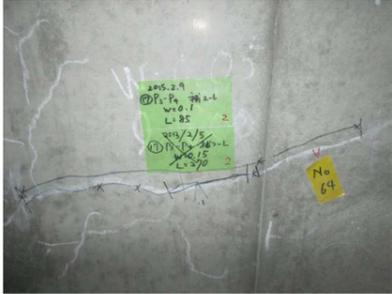
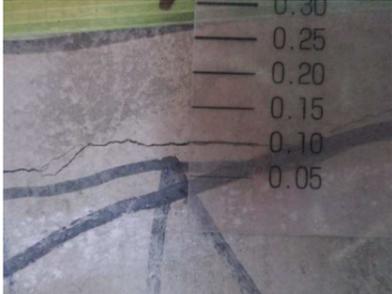
測定箇所No.17	ひび割れ長(mm)	幅(mm)
初期値(H22.4.27)	270	0.15
H26.2.18	270	0.15
H27.2.9	85	0.10
状況写真

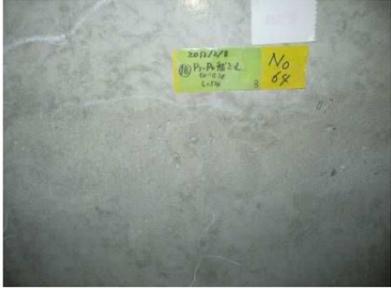
測定箇所No.18	ひび割れ長(mm)	幅(mm)
初期値(H22.4.27)	540	0.20
H26.2.18	-	-
H27.2.9	-	-
状況写真

処理済

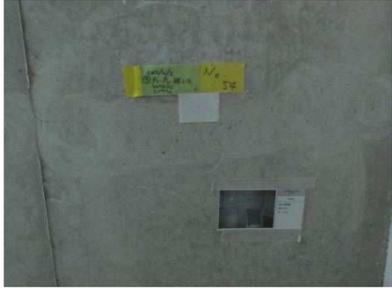
測定箇所No.19	ひび割れ長(mm)	幅(mm)
初期値(H22.4.27)	730	0.20
H26.2.18	-	-
H27.2.5	-	-
状況写真

処理済

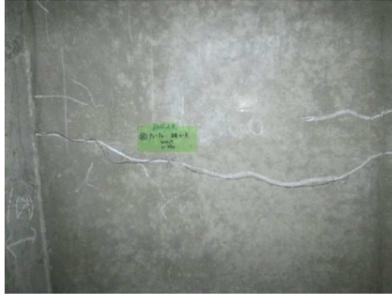
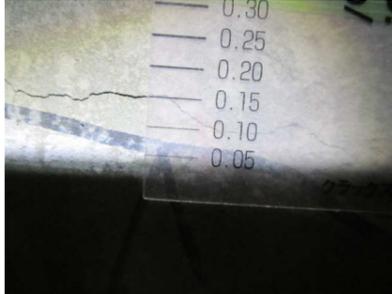
測定箇所No.20	ひび割れ長(mm)	幅(mm)
初期値(H22.4.27)	590	0.15
H26.2.18	590	0.15
H27.2.5	590	0.15
状況写真

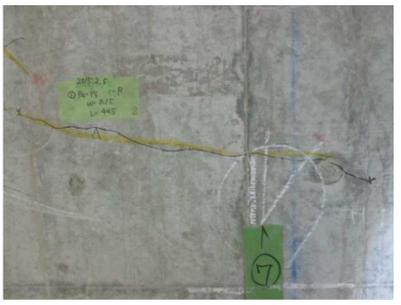
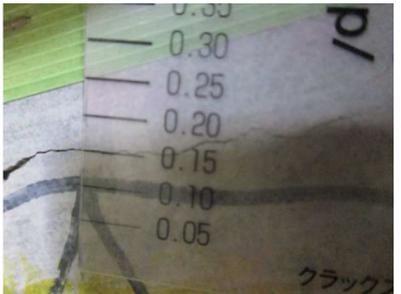
測定箇所No.1	ひび割れ長(mm)	幅(mm)
初期値(H22.4.27)	445	0.15
H26.2.18	445	0.15
H27.2.5	445	0.15

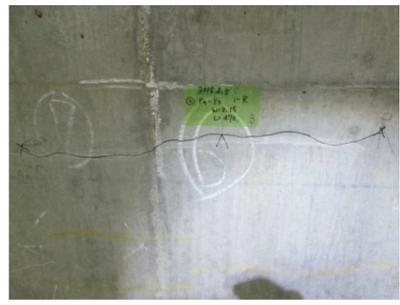
測定箇所No.2	ひび割れ長(mm)	幅(mm)
初期値(H22.4.27)	470	0.15
H26.2.18	470	0.15
H27.2.5	470	0.15

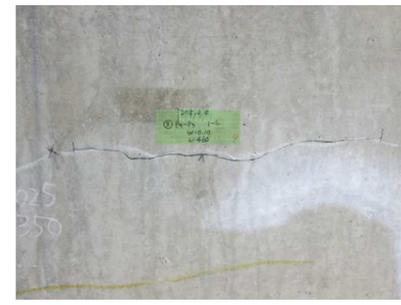
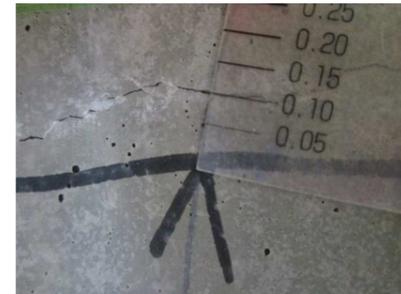
測定箇所No.3	ひび割れ長(mm)	幅(mm)
初期値(H22.4.27)	460	0.15
H26.2.18	460	0.10
H27.2.5	460	0.10

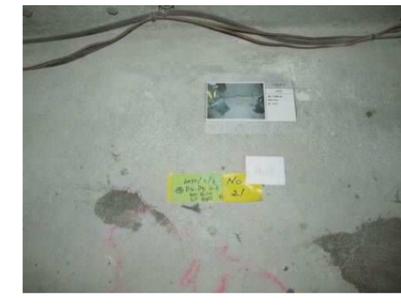
測定箇所No.4	ひび割れ長(mm)	幅(mm)
初期値(H22.4.27)	820	0.20
H26.2.18	-	-
H27.2.5	-	-

処理済

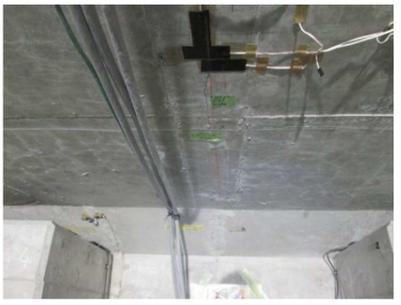
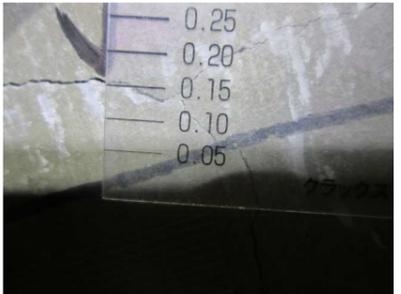
測定箇所No.5	ひび割れ長(mm)	幅(mm)
初期値(H22.4.27)	6550	0.10
H26.2.18	6550	0.15
H27.2.9	6550	0.15

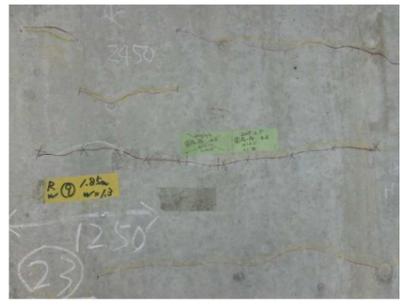
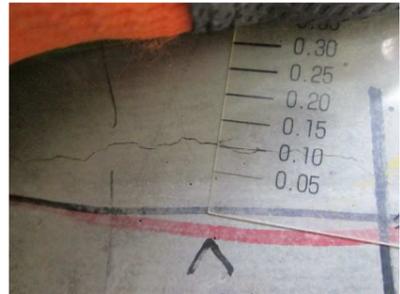
測定箇所No.6	ひび割れ長(mm)	幅(mm)
初期値(H22.4.27)	735	0.10
H26.2.18	735	0.10
H27.2.5	70	0.10

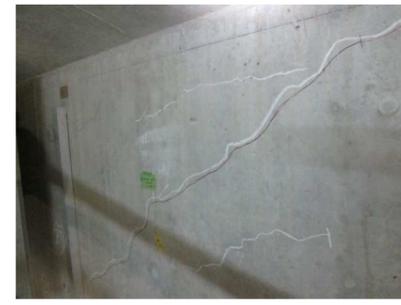
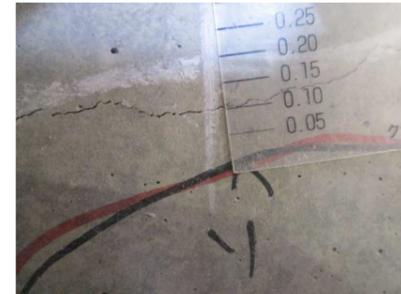
測定箇所No.7	ひび割れ長(mm)	幅(mm)
初期値(H22.4.27)	1360	0.10
H26.2.18	1360	0.10
H27.2.4	1360	0.10

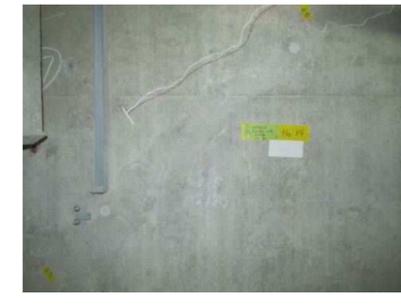
測定箇所No.8	ひび割れ長(mm)	幅(mm)
初期値(H22.4.27)	1060	0.15
H26.2.18	-	-
H27.2.4	-	-

処理済

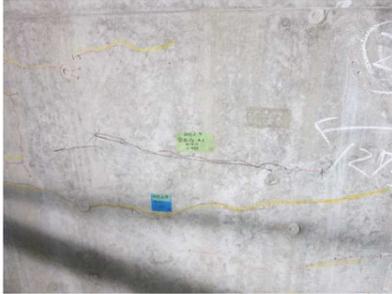
測定箇所No.9	ひび割れ長(mm)	幅(mm)
初期値(H22.4.27)	485	0.10
H26.2.18	485	0.10
H27.2.4	485	0.10

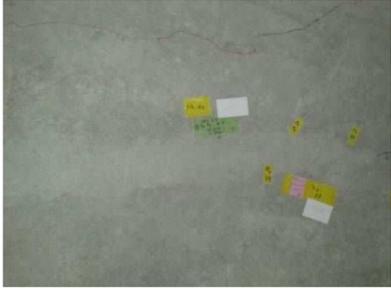
測定箇所No.10	ひび割れ長(mm)	幅(mm)
初期値(H22.4.27)	1080	0.20
H26.2.18	-	-
H27.2.4	-	-

処理済

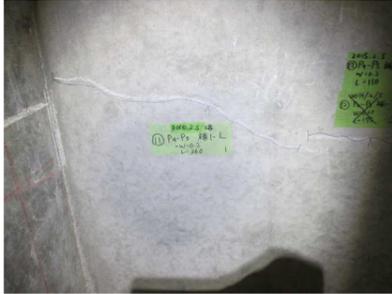
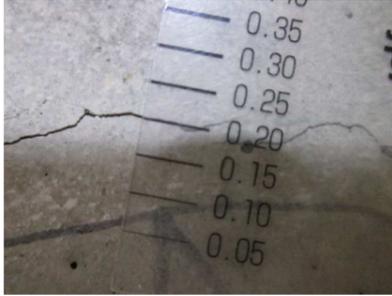
測定箇所No.11	ひび割れ長(mm)	幅(mm)
初期値(H22.4.27)	360	0.15
H26.2.18	360	0.20
H27.2.5	360	0.20

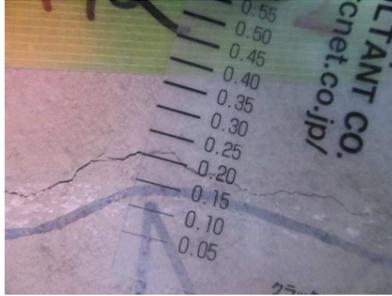
測定箇所No.12	ひび割れ長(mm)	幅(mm)
初期値(H22.4.27)	175	0.20
H26.2.18	175	0.20
H27.2.5	110	0.20

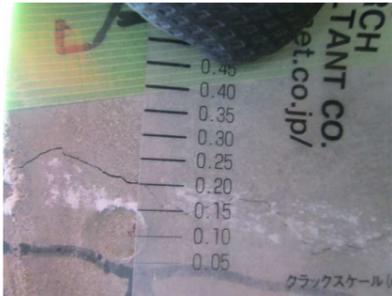
測定箇所No.13	ひび割れ長(mm)	幅(mm)
初期値(H22.4.27)	350	0.20
H26.2.18	350	0.20
H27.2.5	250	0.20

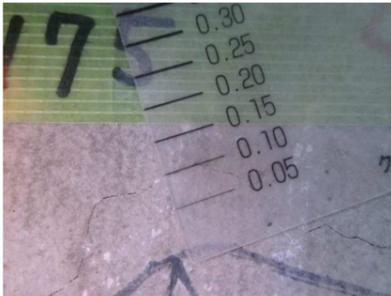
測定箇所No.14	ひび割れ長(mm)	幅(mm)
初期値(H22.4.27)	175	0.10
H26.2.18	175	0.10
H27.2.5	175	0.10

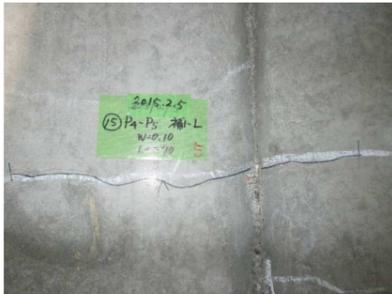
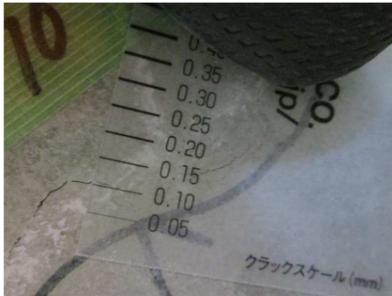
測定箇所No.15	ひび割れ長(mm)	幅(mm)
初期値(H22.4.27)	270	0.10
H26.2.18	270	0.10
H27.2.5	270	0.10

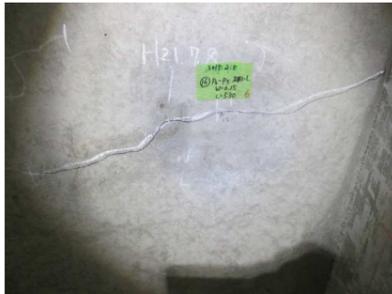
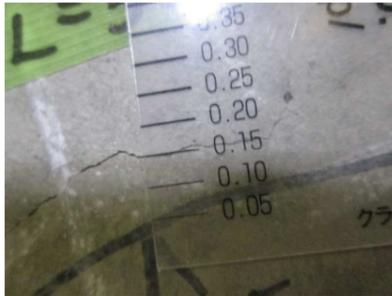
測定箇所No.16	ひび割れ長(mm)	幅(mm)
初期値(H22.4.27)	530	0.15
H26.2.18	530	0.15
H27.2.5	530	0.15

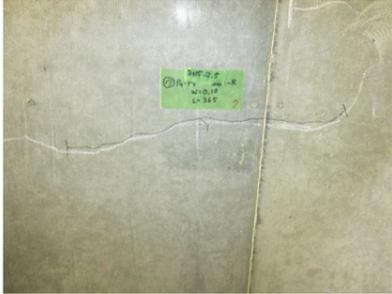
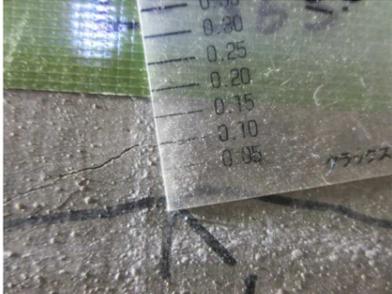
測定箇所No.17	ひび割れ長(mm)	幅(mm)
初期値(H22.4.27)	365	0.10
H26.2.18	365	0.10
H27.2.5	365	0.10
状況写真

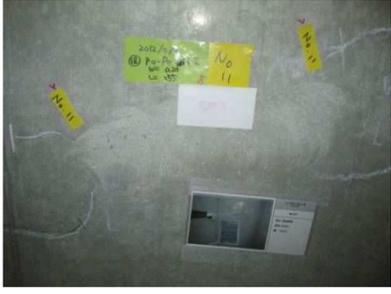
測定箇所No.18	ひび割れ長(mm)	幅(mm)
初期値(H22.4.27)	255	0.20
H26.2.18	-	-
H27.2.5	-	-
状況写真

処理済

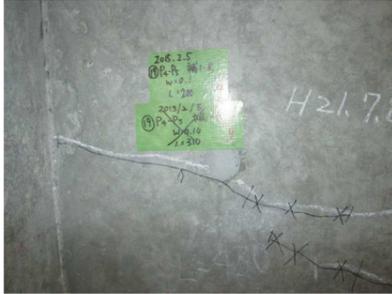
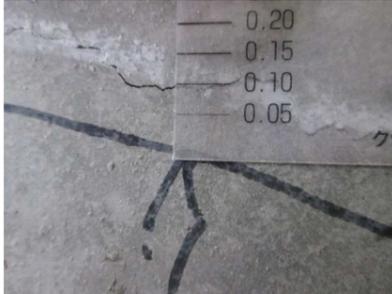
測定箇所No.19	ひび割れ長(mm)	幅(mm)
初期値(H22.4.27)	310	0.10
H26.2.18	310	0.10
H27.2.5	200	0.10
状況写真

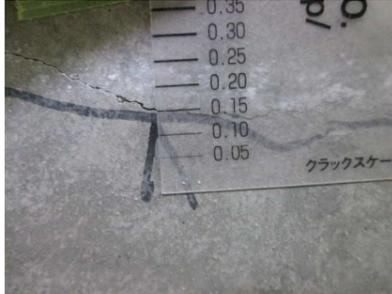
測定箇所No.20	ひび割れ長(mm)	幅(mm)
初期値(H22.4.27)	350	0.15
H26.2.18	350	0.15
H27.2.5	160	0.15
状況写真

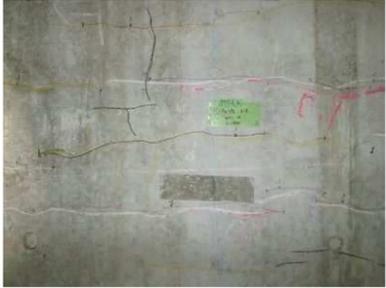
測定箇所No.1	ひび割れ長(mm)	幅(mm)
初期値(H22.4.27)	440	0.10
H26.2.18	440	0.10
H27.2.4	440	0.10

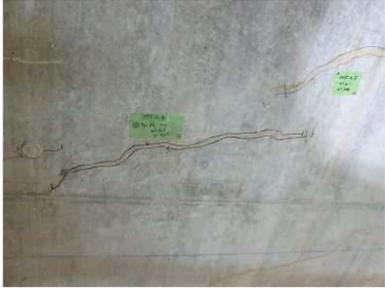
測定箇所No.2	ひび割れ長(mm)	幅(mm)
初期値(H22.4.27)	525	0.10
H26.2.18	525	0.10
H27.2.4	525	0.10

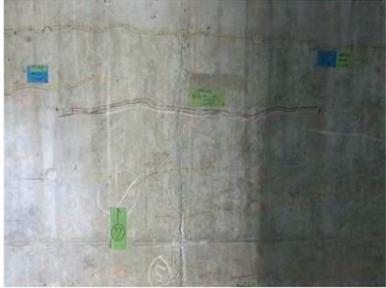
測定箇所No.3	ひび割れ長(mm)	幅(mm)
初期値(H22.4.27)	725	0.15
H26.2.18	725	0.15
H27.2.4	725	0.15

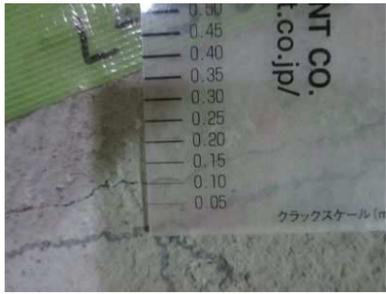
測定箇所No.4	ひび割れ長(mm)	幅(mm)
初期値(H22.4.27)	310	0.10
H26.2.18	310	0.10
H27.2.4	310	0.10

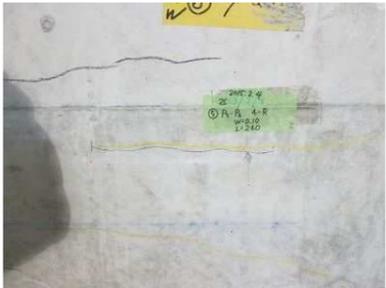
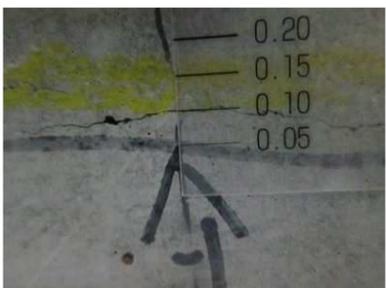
測定箇所No.5	ひび割れ長(mm)	幅(mm)
初期値(H22.4.27)	240	0.10
H26.2.18	240	0.10
H27.2.4	240	0.10

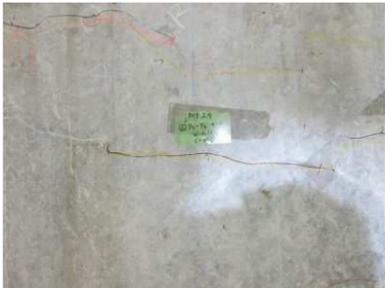
測定箇所No.6	ひび割れ長(mm)	幅(mm)
初期値(H22.4.27)	345	0.10
H26.2.18	345	0.10
H27.2.4	345	0.10

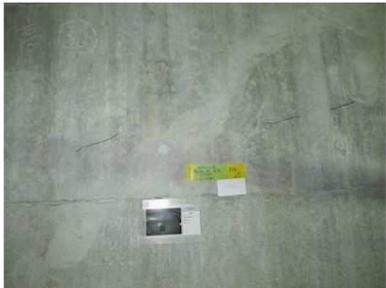
測定箇所No.7	ひび割れ長(mm)	幅(mm)
初期値(H22.4.27)	1500	0.25
H26.2.18	-	-
H27.2.4	-	-

処理済

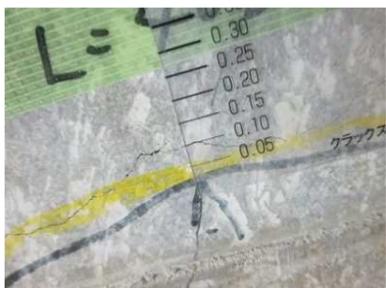
測定箇所No.8	ひび割れ長(mm)	幅(mm)
初期値(H22.4.27)	405	0.10
H26.2.18	405	0.10
H27.2.4	405	0.10

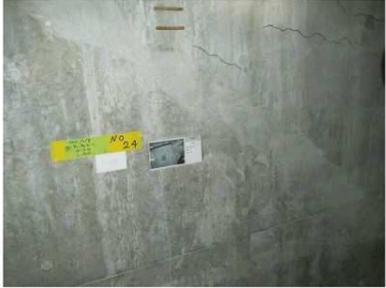
測定箇所No.9	ひび割れ長(mm)	幅(mm)
初期値(H22.4.27)	1900	0.20
H26.2.18	-	-
H27.2.4	-	-
状況写真

処理済

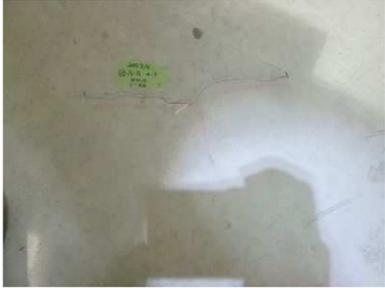
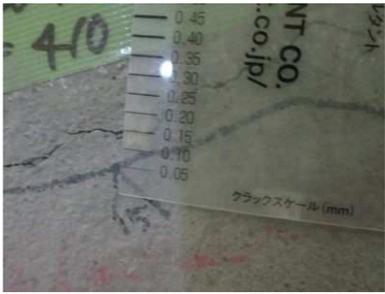
測定箇所No.10	ひび割れ長(mm)	幅(mm)
初期値(H22.4.27)	410	0.15
H26.2.18	410	0.15
H27.2.4	410	0.15
状況写真

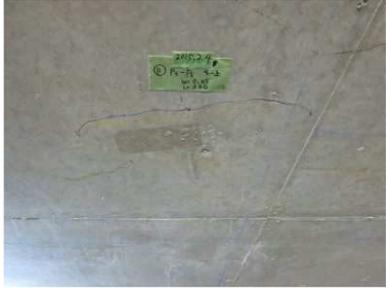
測定箇所No.11	ひび割れ長(mm)	幅(mm)
初期値(H22.4.27)	330	0.10
H26.2.18	330	0.05
H27.2.4	330	0.05
状況写真

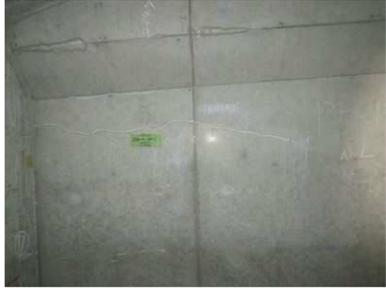
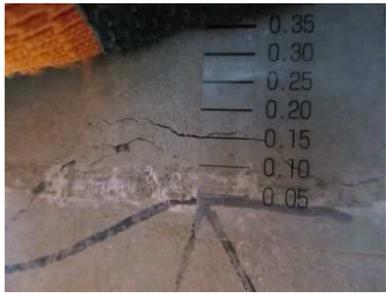
測定箇所No.12	ひび割れ長(mm)	幅(mm)
初期値(H22.4.27)	1020	0.15
H26.2.18	1020	0.15
H27.2.4	1020	0.15
状況写真

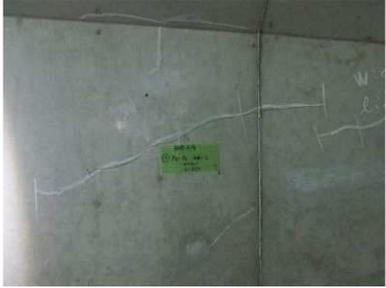
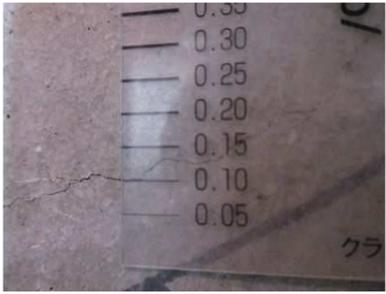
測定箇所No.13	ひび割れ長(mm)	幅(mm)
初期値(H22.4.27)	450	0.10
H26.2.18	450	0.10
H27.2.4	450	0.10
状況写真

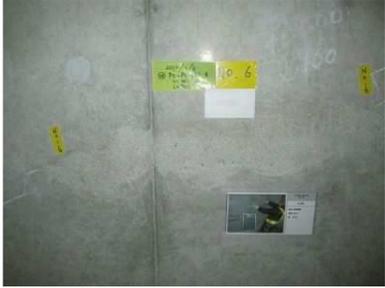
測定箇所No.14	ひび割れ長(mm)	幅(mm)
初期値(H22.4.27)	540	0.20
H26.2.18	-	-
H27.2.4	-	-
状況写真

処理済

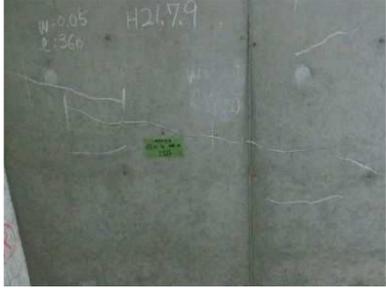
測定箇所No.15	ひび割れ長(mm)	幅(mm)
初期値(H22.4.27)	665	0.15
H26.2.18	665	0.15
H27.2.4	665	0.15
状況写真

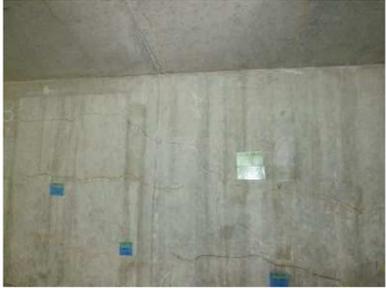
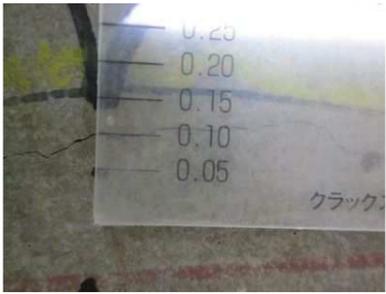
測定箇所No.1	ひび割れ長(mm)	幅(mm)
初期値(H22.4.27)	750	0.10
H26.2.18	750	0.10
H27.2.3	1390	0.10

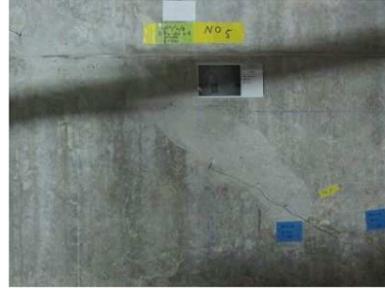
測定箇所No.2	ひび割れ長(mm)	幅(mm)
初期値(H22.4.27)	840	0.10
H26.2.18	-	-
H27.2.3	-	-

処理済

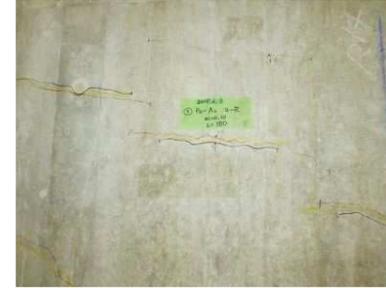
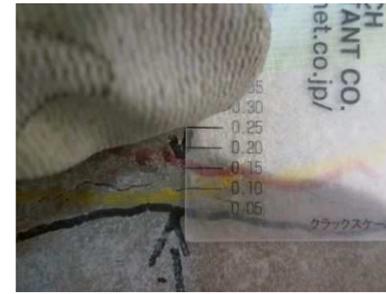
測定箇所No.3	ひび割れ長(mm)	幅(mm)
初期値(H22.4.27)	180	0.10
H26.2.18	180	0.10
H27.2.3	180	0.10

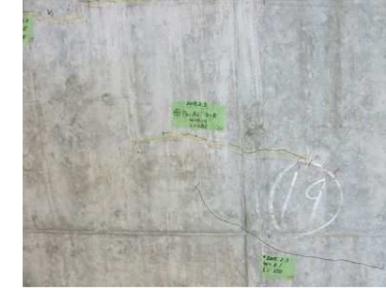
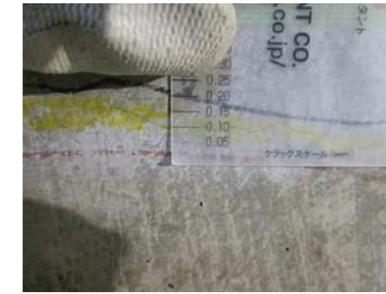
測定箇所No.4	ひび割れ長(mm)	幅(mm)
初期値(H22.4.27)	285	0.10
H26.2.18	285	0.10
H27.2.3	285	0.10
