橋本道路垂井高架橋 供用後モニタリング
(2007. 8. 1～2015. 5. 31)

委員会資料

2015年9月24日

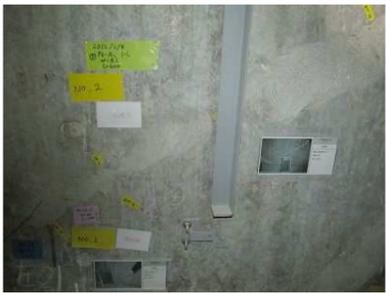
測定箇所No.5	ひび割れ長(mm)	幅(mm)
初期値(H22.4.27)	600	0.20
H26.2.18	-	-
H27.2.4	-	-

処理済

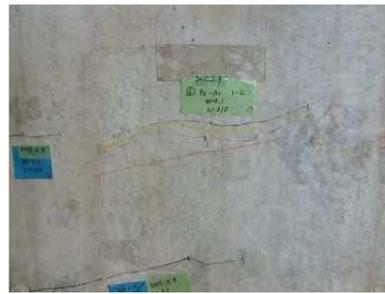
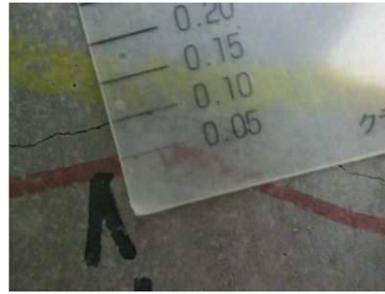
測定箇所No.6	ひび割れ長(mm)	幅(mm)
初期値(H22.4.27)	310	0.10
H26.2.18	310	0.10
H27.2.3	310	0.10

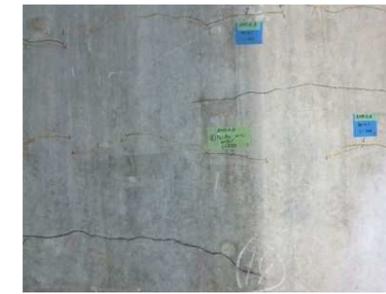
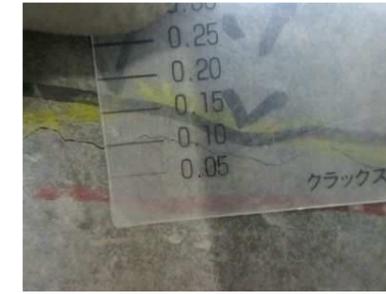
測定箇所No.8	ひび割れ長(mm)	幅(mm)
初期値(H22.4.27)	330	0.10
H26.2.18	330	0.10
H27.2.3	330	0.10

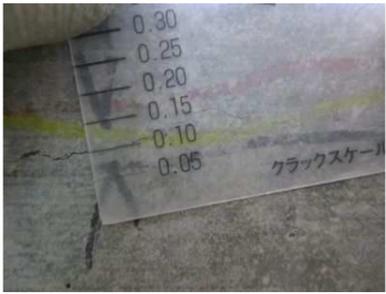
測定箇所No.9	ひび割れ長(mm)	幅(mm)
初期値(H22.4.27)	185	0.10
H26.2.18	185	0.10
H27.2.3	185	0.10

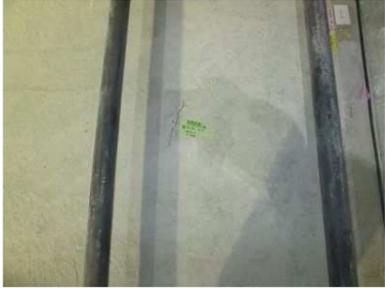
測定箇所No.10	ひび割れ長(mm)	幅(mm)
初期値(H22.4.27)	145	0.15
H26.2.18	145	0.20
H27.2.4	145	0.20

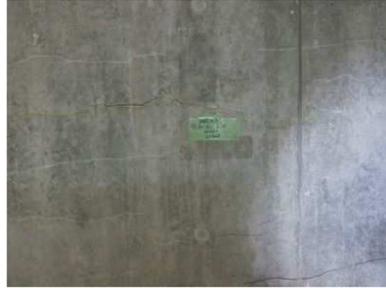
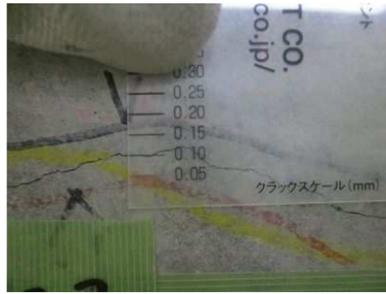
測定箇所No.11	ひび割れ長(mm)	幅(mm)
初期値(H22.4.27)	325	0.10
H26.2.18	325	0.10
H27.2.3	325	0.10

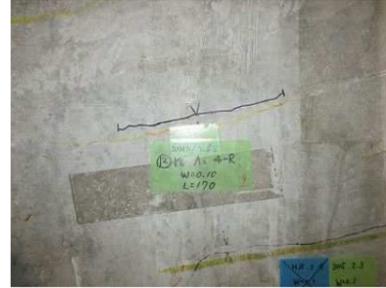
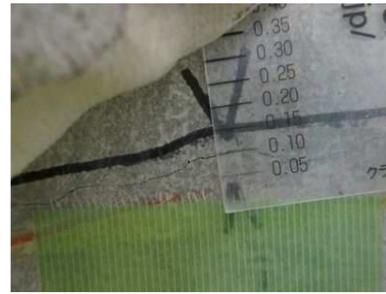
測定箇所No.12	ひび割れ長(mm)	幅(mm)
初期値(H22.4.27)	170	0.10
H26.2.18	170	0.10
H27.2.3	170	0.10

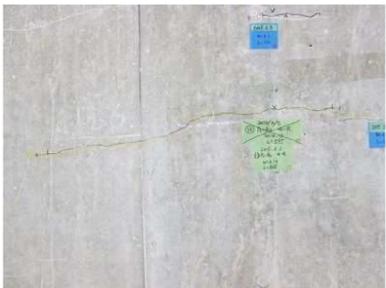
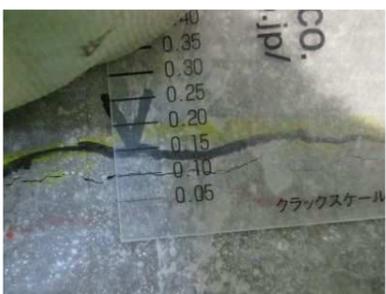
測定箇所No.13	ひび割れ長(mm)	幅(mm)
初期値(H22.4.27)	595	0.10
H26.2.18	595	0.10
H27.2.3	555	0.10

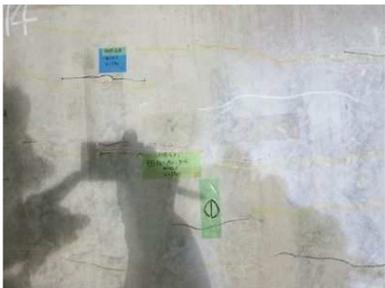
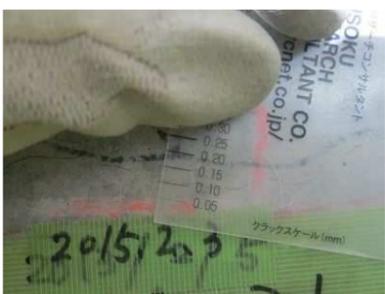
測定箇所No.14	ひび割れ長(mm)	幅(mm)
初期値(H22.4.27)	330	0.10
H26.2.18	330	0.10
H27.2.3	330	0.10

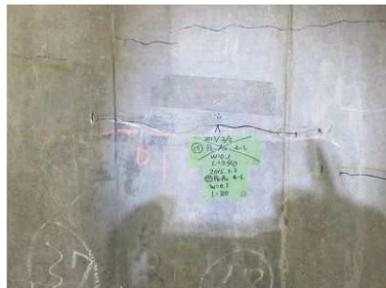
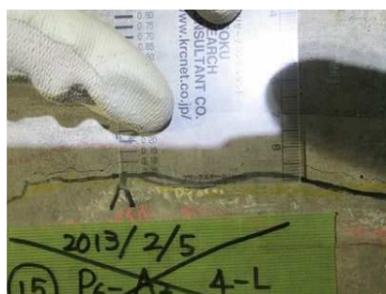
測定箇所No.15	ひび割れ長(mm)	幅(mm)
初期値(H22.4.27)	340	0.10
H26.2.18	340	0.10
H27.2.3	310	0.10

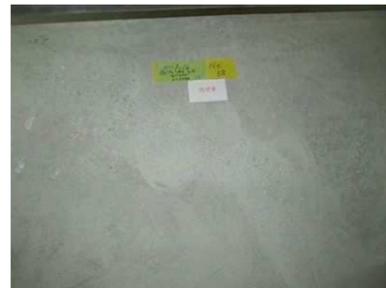
測定箇所No.16	ひび割れ長(mm)	幅(mm)
初期値(H22.4.27)	1320	0.20
H26.2.18	-	-
H27.2.3	-	-

処理済

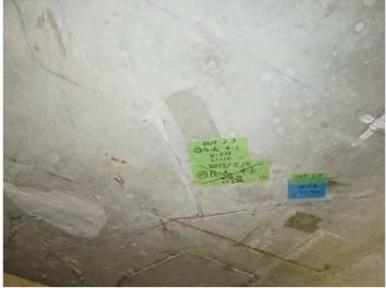
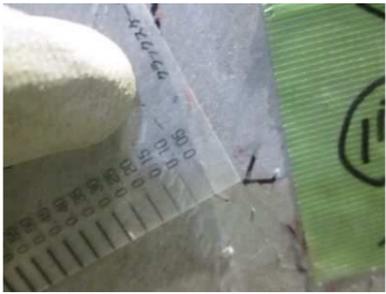
測定箇所No.17	ひび割れ長(mm)	幅(mm)
初期値(H22.4.27)	220	0.10
H26.2.18	220	0.10
H27.2.3	220	0.05

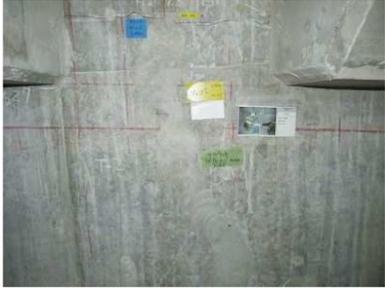
測定箇所No.18	ひび割れ長(mm)	幅(mm)
初期値(H22.4.27)	825	0.20
H26.2.18	-	-
H27.2.3	-	-

処理済

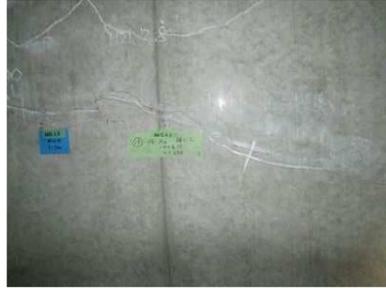
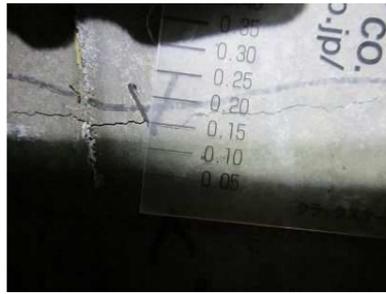
測定箇所No.19	ひび割れ長(mm)	幅(mm)
初期値(H22.4.27)	330	0.10
H26.2.18	330	0.15
H27.2.3	330	0.15

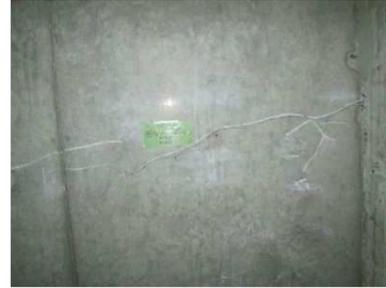
測定箇所No.20	ひび割れ長(mm)	幅(mm)
初期値(H22.4.27)	535	0.15
H26.2.18	535	0.15
H27.2.3	535	0.15

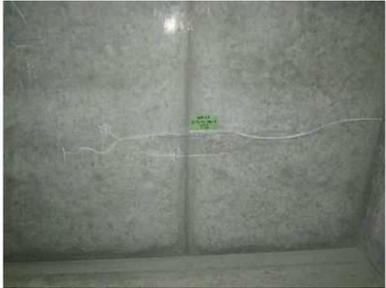
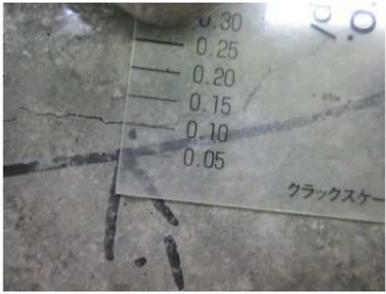
測定箇所No.21	ひび割れ長(mm)	幅(mm)
初期値(H22.4.27)	770	0.10
H26.2.18	770	0.10
H27.2.3	770	0.10

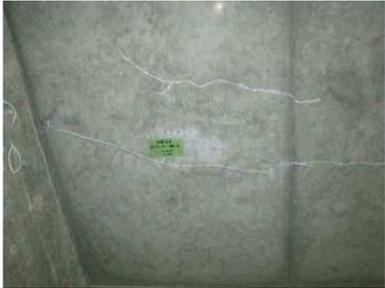
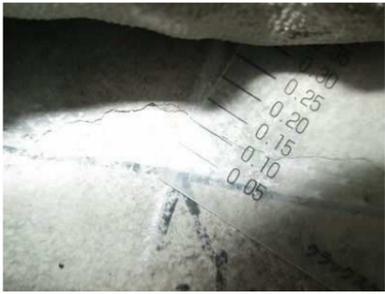
測定箇所No.22	ひび割れ長(mm)	幅(mm)
初期値(H22.4.27)	590	0.10
H26.2.18	590	0.10
H27.2.3	590	0.10

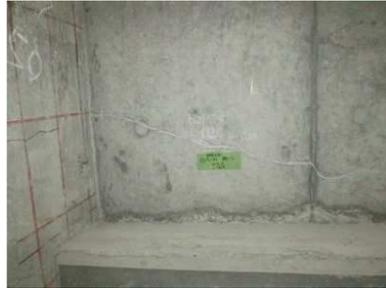
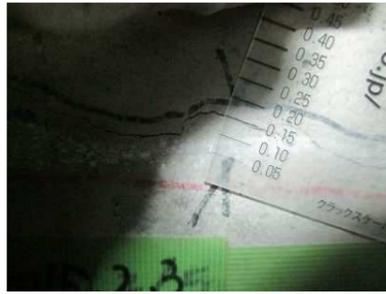
測定箇所No.23	ひび割れ長(mm)	幅(mm)
初期値(H22.4.27)	745	0.15
H26.2.18	745	0.15
H27.2.3	745	0.15

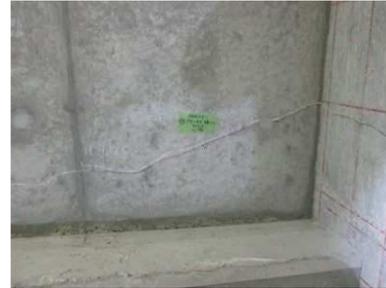
測定箇所No.24	ひび割れ長(mm)	幅(mm)
初期値(H22.4.27)	590	0.10
H26.2.18	590	0.15
H27.2.3	590	0.15

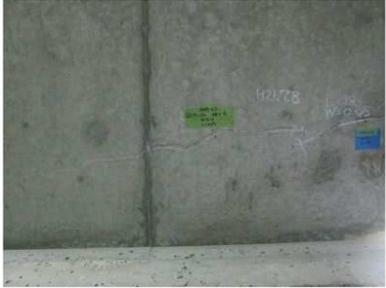
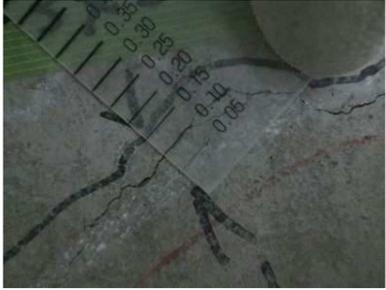
測定箇所No.25	ひび割れ長(mm)	幅(mm)
初期値(H22.4.27)	345	0.10
H26.2.18	345	0.10
H27.2.3	345	0.10
状況写真

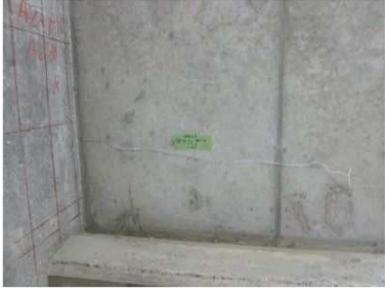
測定箇所No.26	ひび割れ長(mm)	幅(mm)
初期値(H22.4.27)	695	0.10
H26.2.18	695	0.15
H27.2.3	695	0.15
状況写真

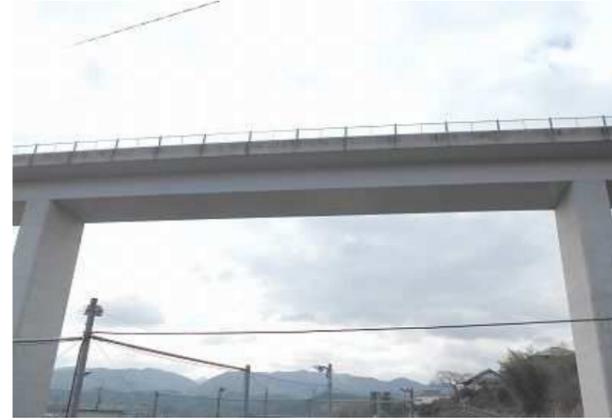
写真No.	1	P5～P6 側面R側	写真No.	2	P5～P6 下面

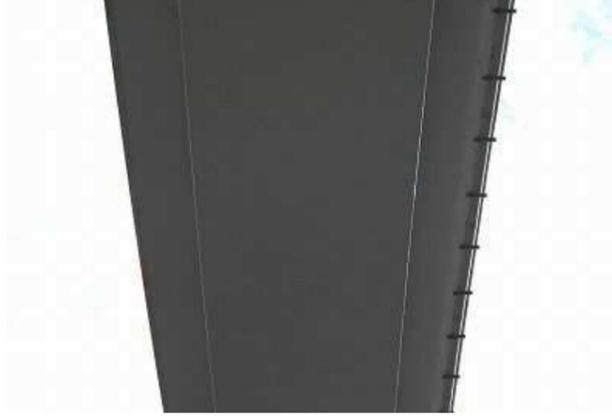
写真No.	3	P5～P6 下面	写真No.	4	P5～P6 下面

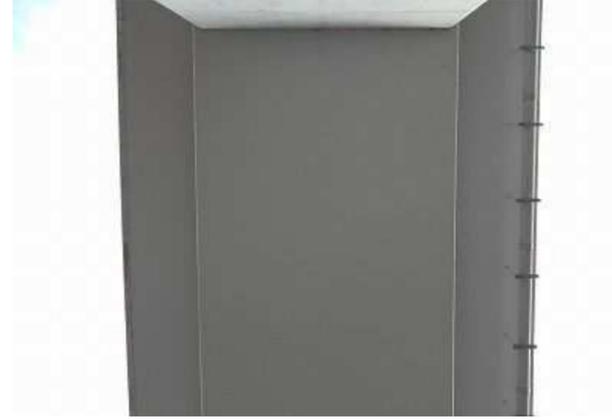
写真No.	5	P5～P6 下面	写真No.	6	P5～P6 側面L側

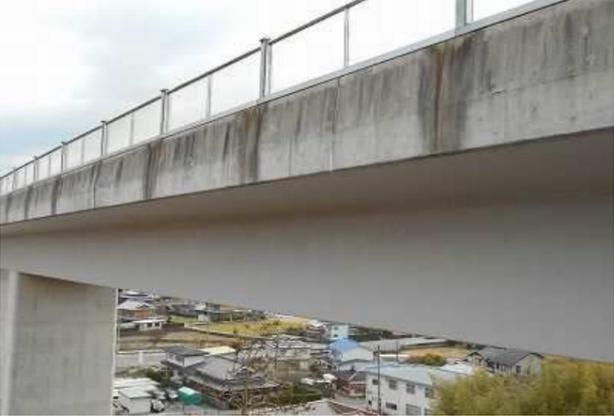
写真No.	1	P6～A2 側面R側	写真No.	2	P6～A2 下面

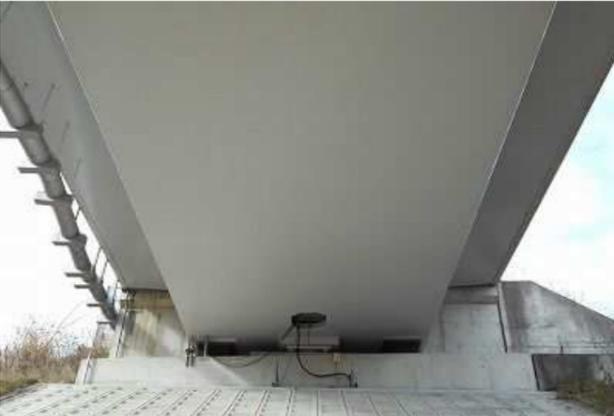
写真No.	3	P6～A2 下面	写真No.	4	P6～A2 側面L側
