橋 本 道 路 垂 井 高 架 橋 供用後モニタリング

中 間 報 告 書

2012年5月

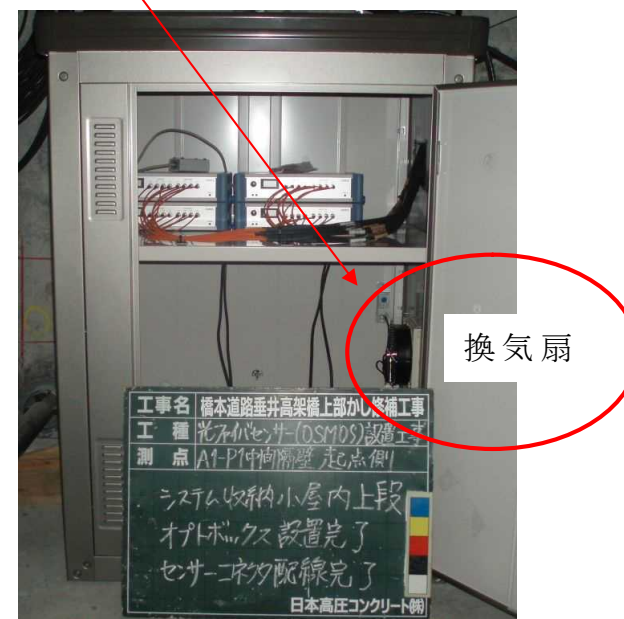
↑ 機器収納箱内の様子

機器類の保護および防湿対策として、機器収納箱に換気扇を取り付けて、24時間換気している。

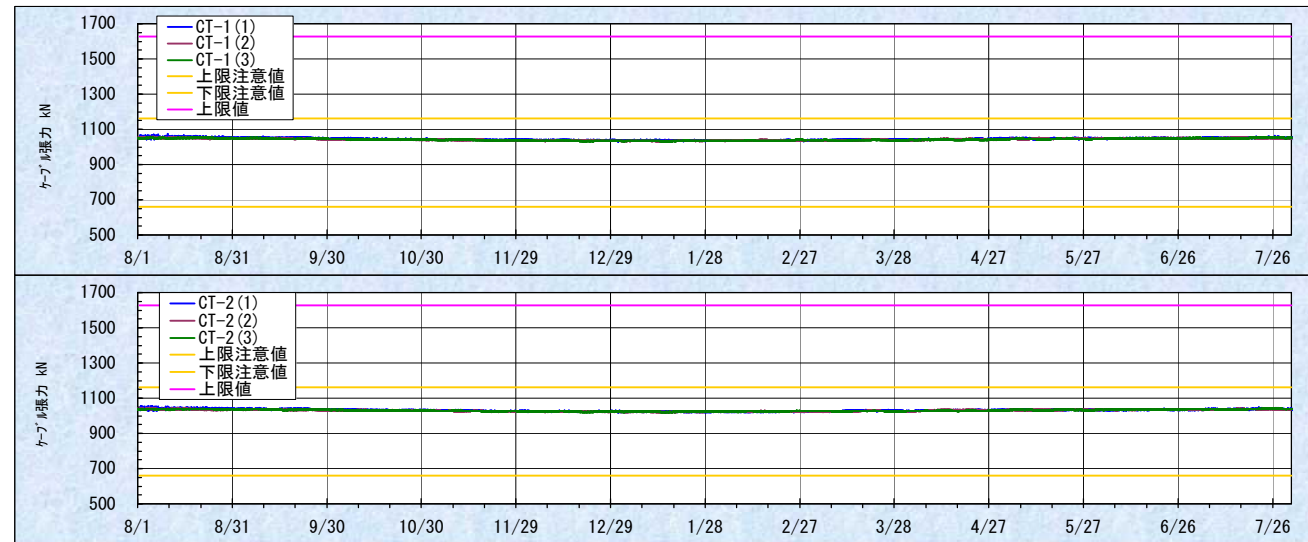
## ⑥ 垂井高架橋 外ケーブル張力 計測結果

2008.8.29 ~ 2008.9.1 期間、全測点欠測

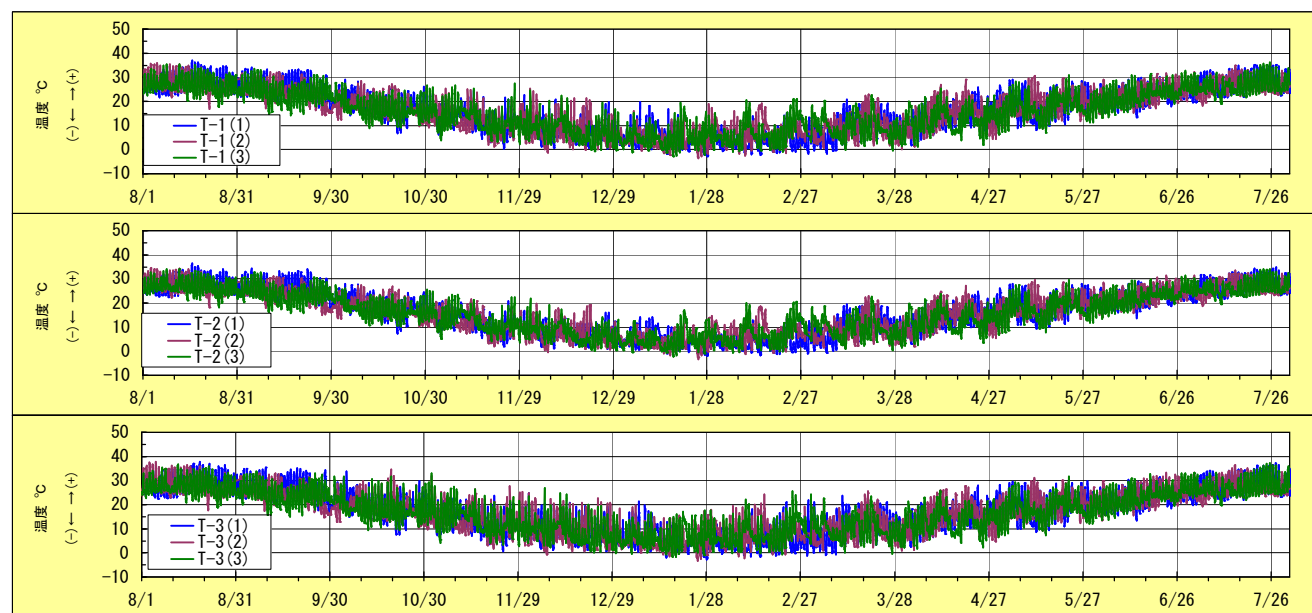
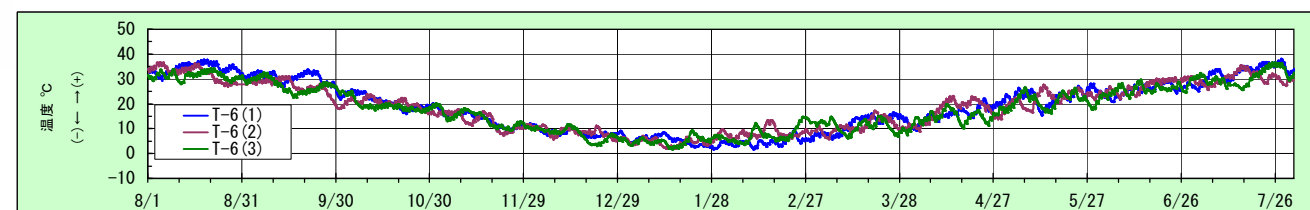
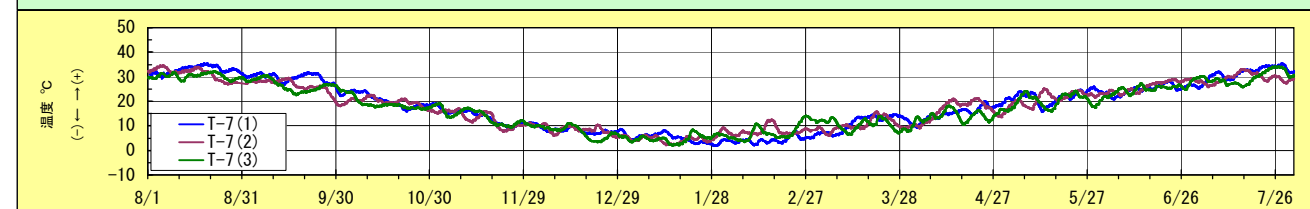
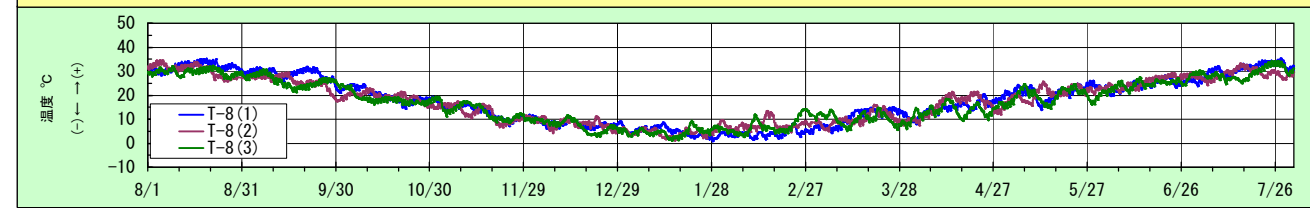
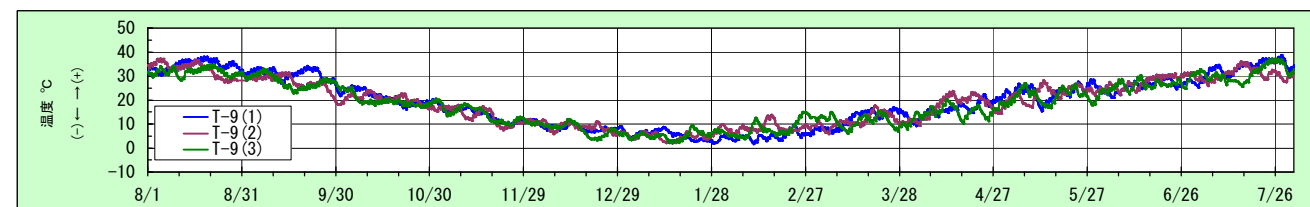
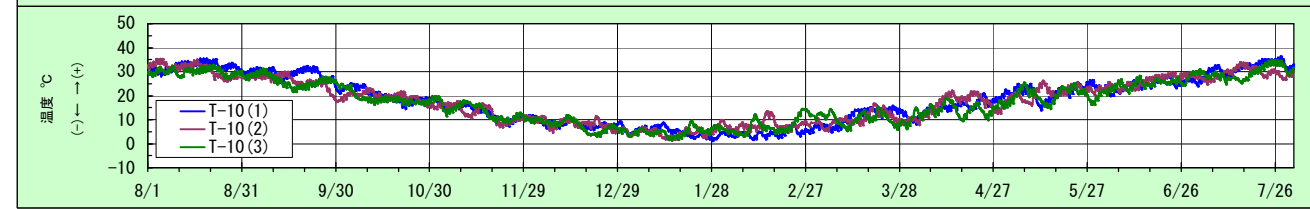
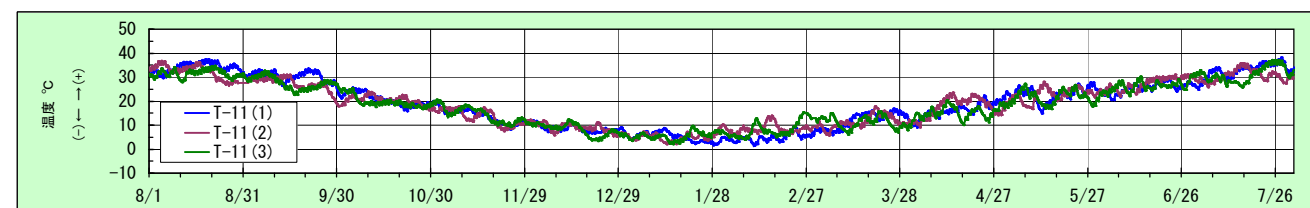
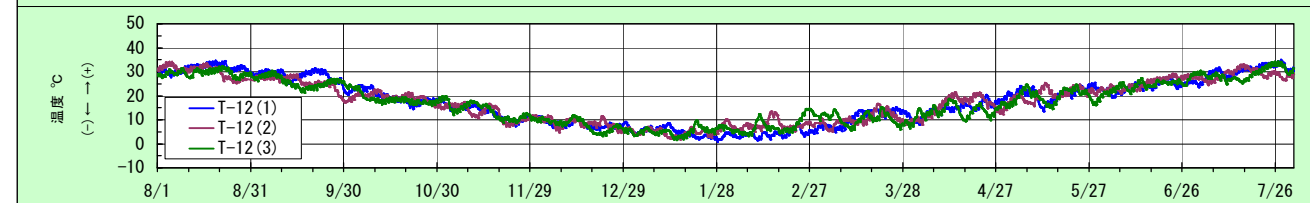
2008.8.29~2008.9.1期間、全測点欠測
