平成26年広島豪雨土砂災害の速報

平成26年 土木学会・地盤工学会 広島豪雨災害合同緊急調査団

土石流が発生した溪流の調査

土石流溪流調査

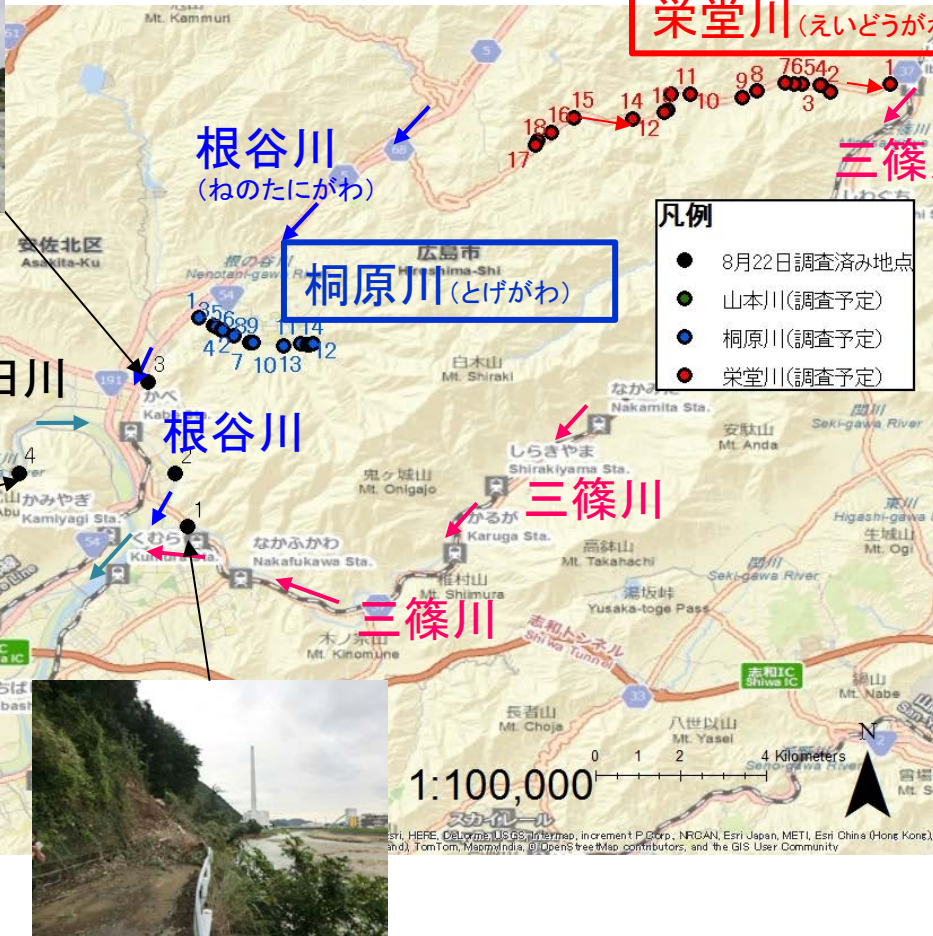
河川災害の調査地点

国交省管理区間では、根谷川にて護岸破壊、溢水氾濫が発生した。その他の被害としては、土石流が堤防を破り、河道に流入したものが多かった。

豪雨は狭い範囲に集中。→ 実施太田川水系でも県管理区間(栄堂川, 桐原川, 山本川などの流域面積の小さい支川)の被災状況等を調査予定。

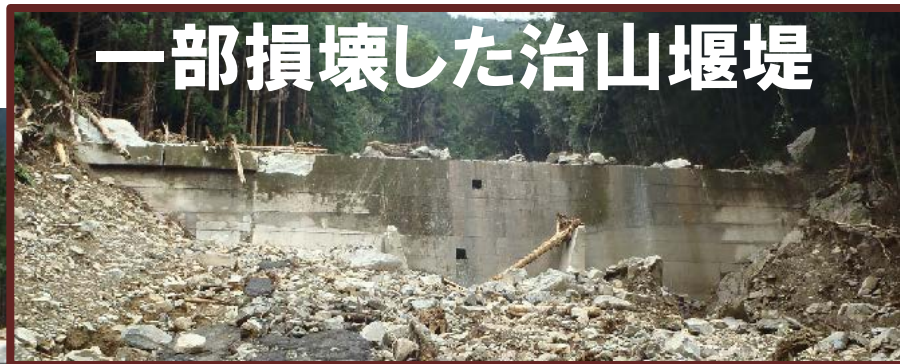
一部損壊した治山堰堤

⑤八木4丁目八木ヶ丘団地。阿武山の標高約430m付近から流下した土石流が下流の住宅地を直撃し、多くの住宅が消滅した。流下した溪流は幅約50m。上流には治山堰堤があり、袖部が一部損壊していた。阿武の里団地と同様に、まさ土のみならず、チャートなどの堆積岩と思われる岩石が多かった。

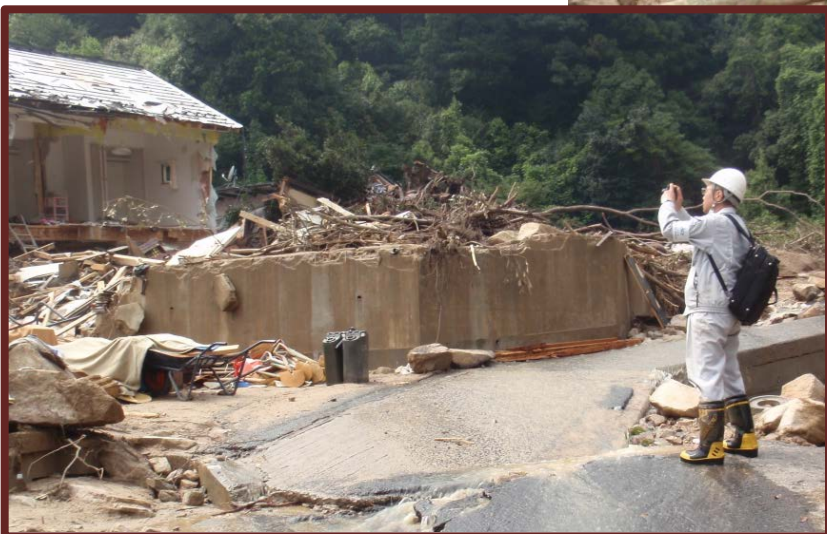
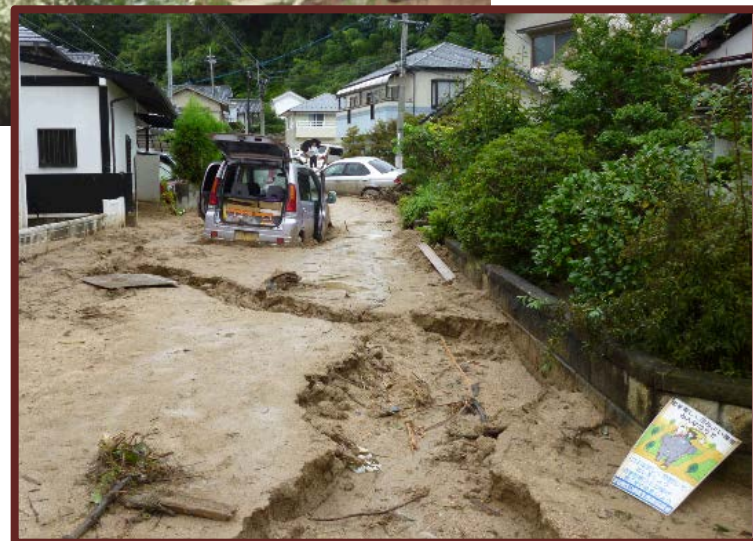
治山堰堤

⑥緑井7丁目。土石流が住宅を直撃し、住宅を全壊している。住宅地から約100 m上流に治山堰堤があり、土石流はこの堰堤を乗り越えて流下している。土石流下流の住宅地には典型的な真砂が厚く堆積していた。

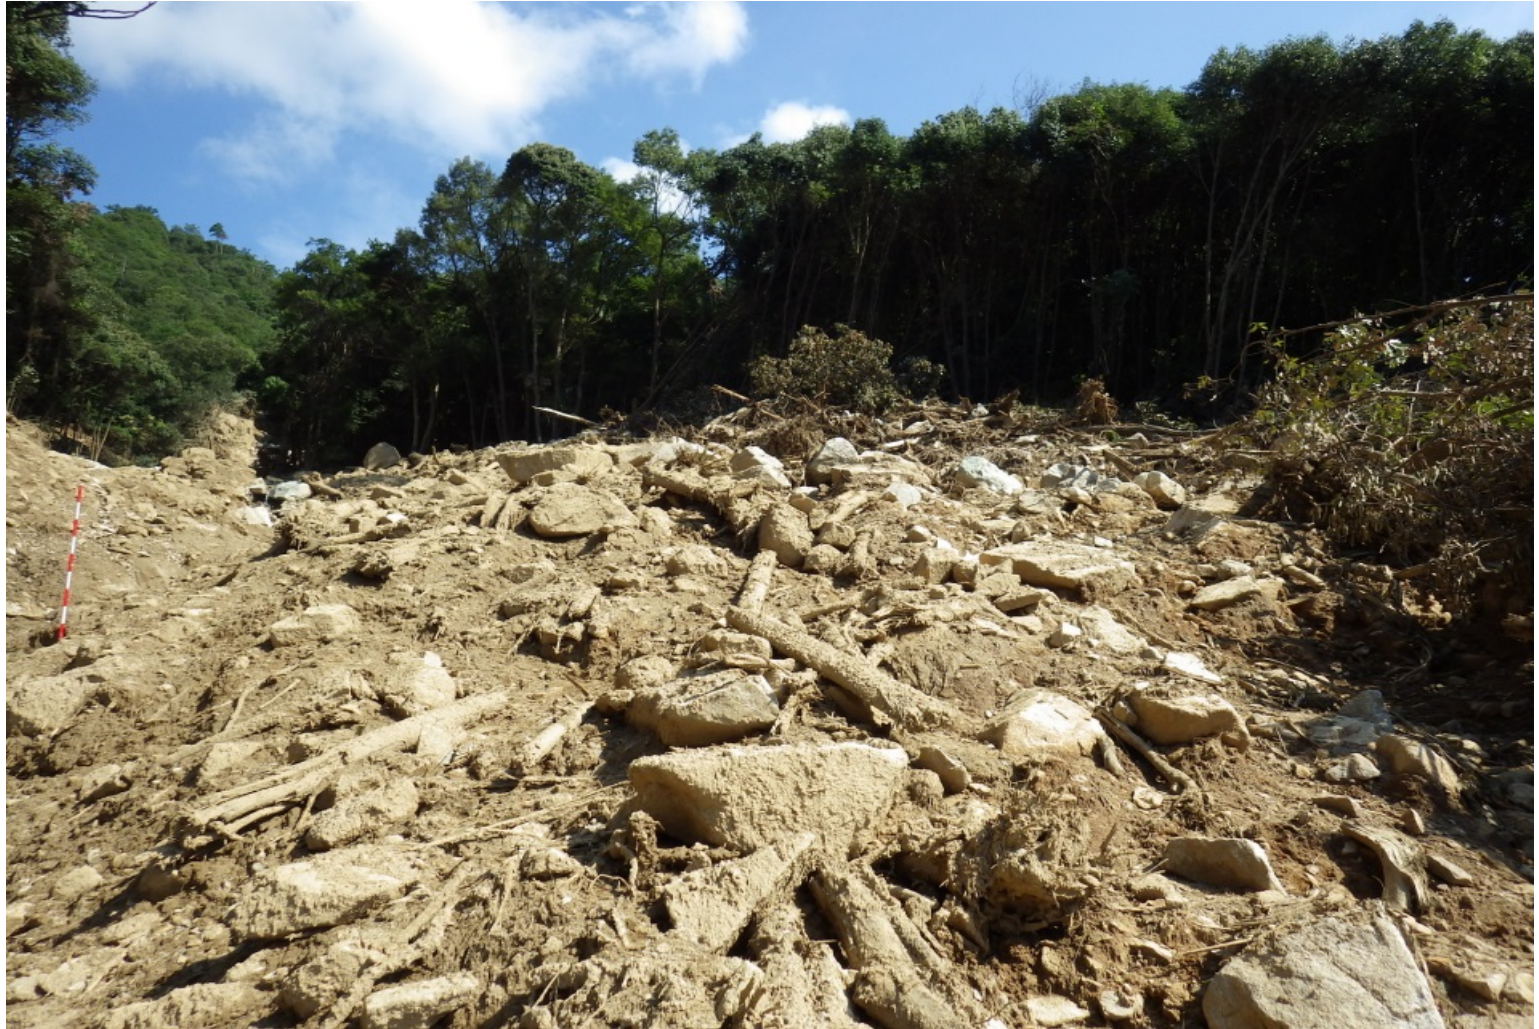
氾濫開始点①下流の堆積状況

土石流発生域は大きく3溪流に分かれており、少なくとも3回の土石流があったと考えられる。氾濫開始点①は、最上流の氾濫開始点で、最初に発生した土石流が氾濫し始めたところと考えられる。

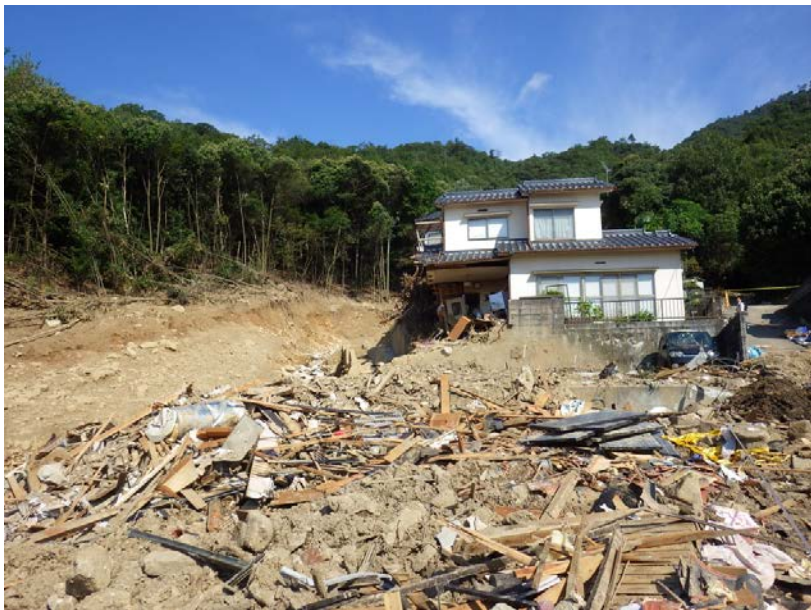
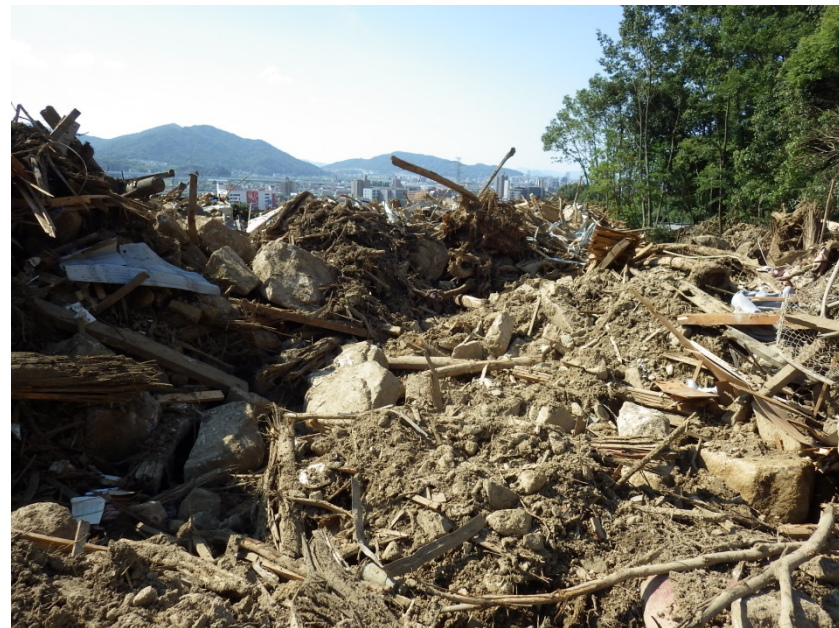
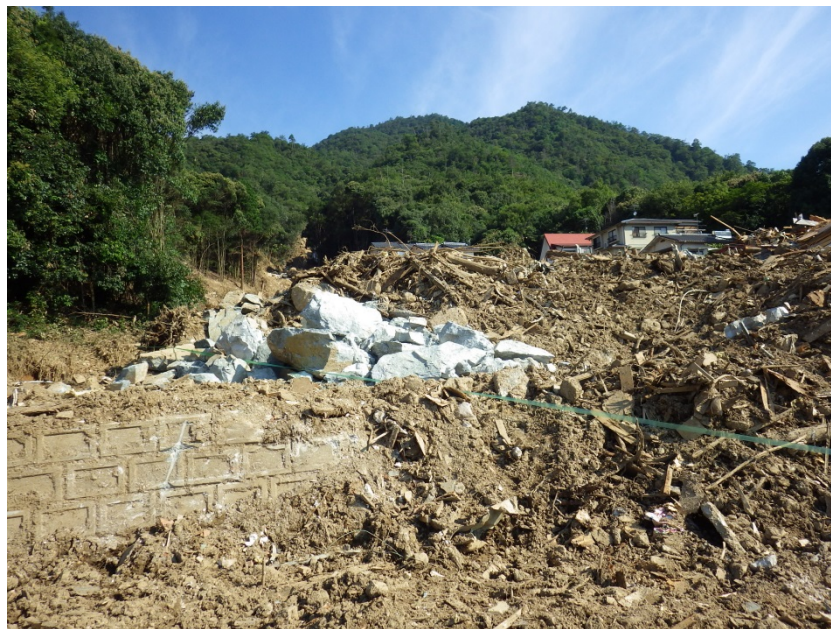
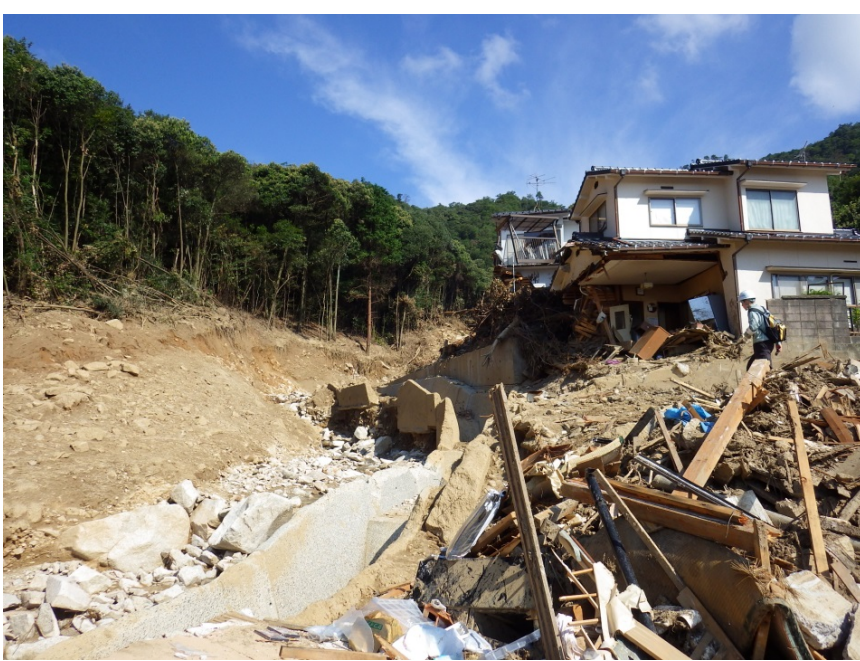
氾濫開始点②の下流側の堆積状況

土石流の第2波の堆積物も右岸側が大きく侵食され、土石流の第3波は、右岸側を
通って流下したと考えられる。

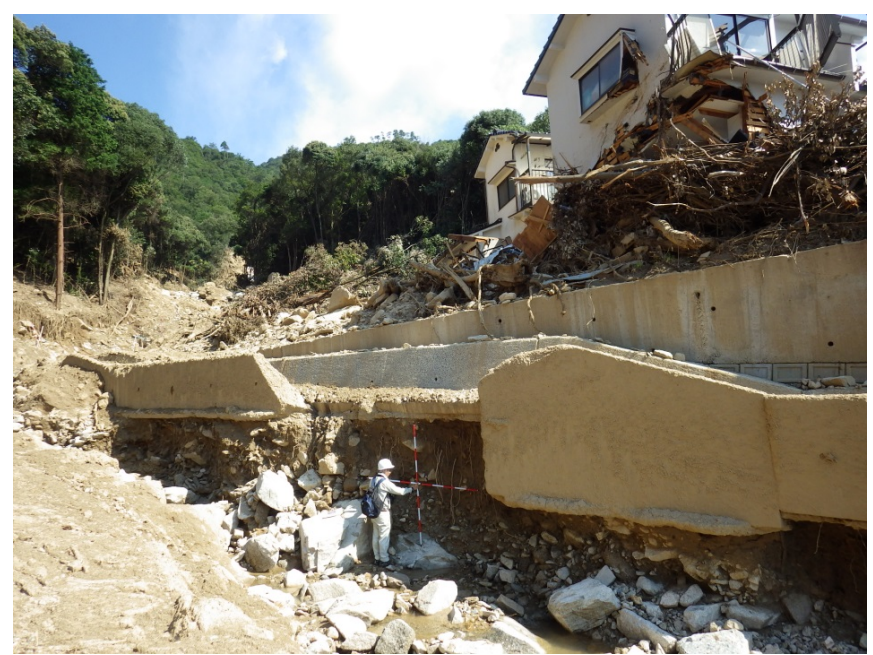
左の写真の近景。もともとの流路工から2m以上侵食されている。

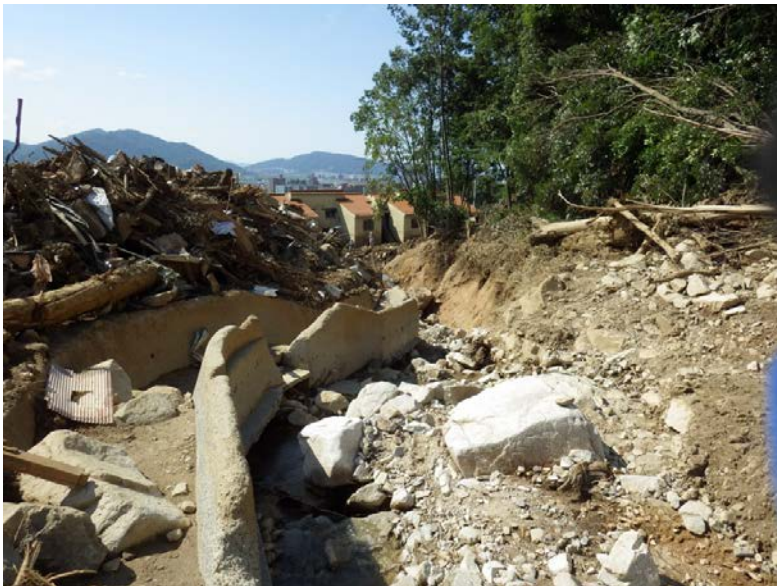
上流側から撮影。第3波の土石流が流下したときの浸食がみられる。

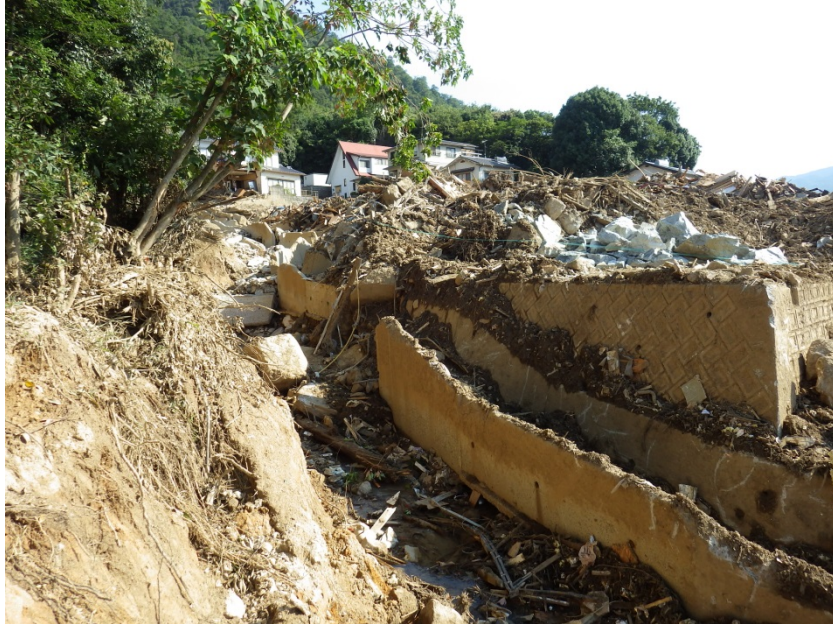
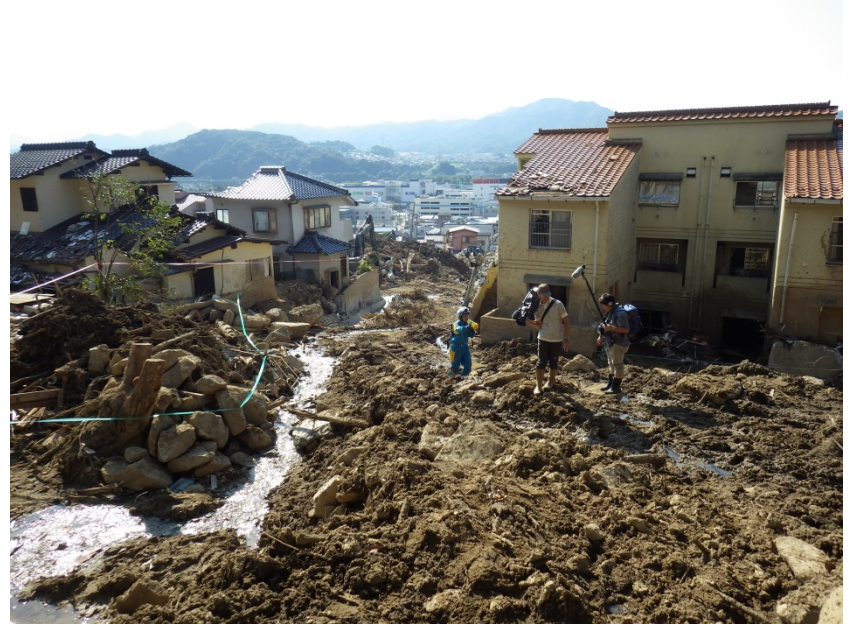
氾濫開始点③県営緑ヶ丘団地の直上付近

最終的には、県営緑ヶ丘団地の直上から氾濫したと考えられる。第一波、第二波、第三波と繰り返すことにより、土石流の氾濫開始点が住宅に接近した。このことが被害を拡大した可能性が考えられる。

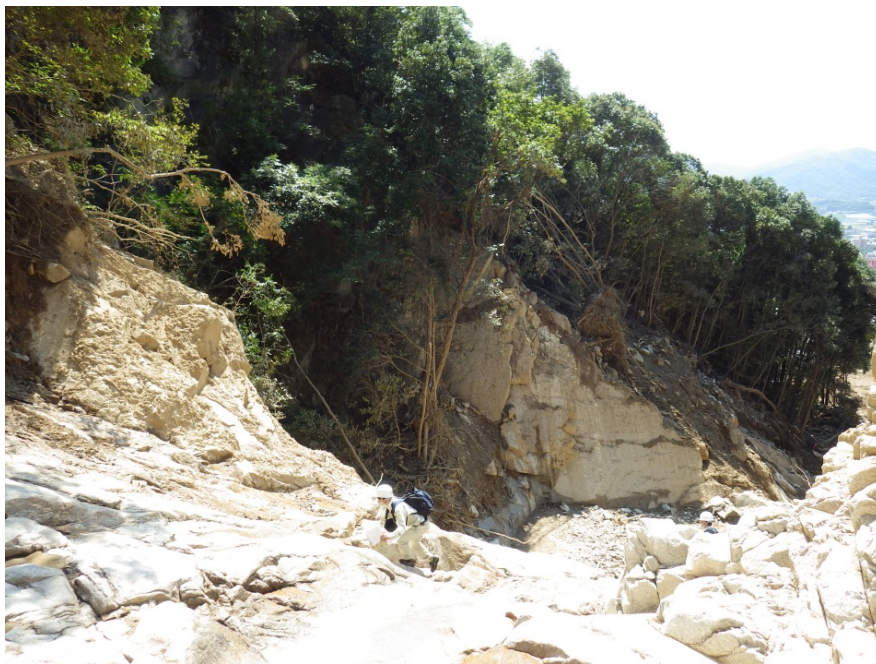
合流点上流側の土石流の流下状況（上流側より撮影）。

付近は、硬質な花崗岩が分布し、滝状の地形をなしている。左岸側には採石跡地が見られる。

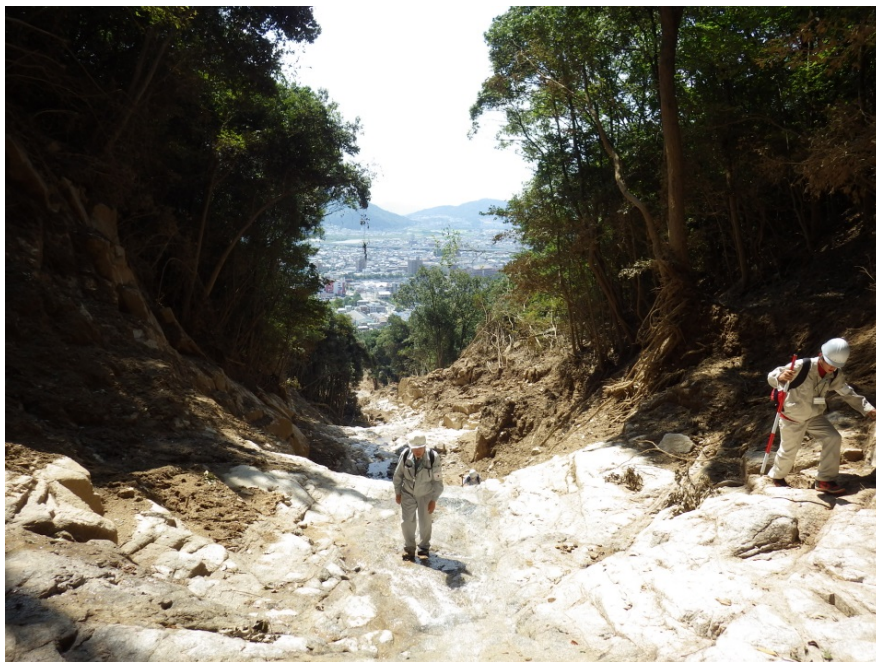
土石流の流下状況（上流側より撮影）。

幅10～20m程度の溪床は大きく侵食され、完全に露頭している。

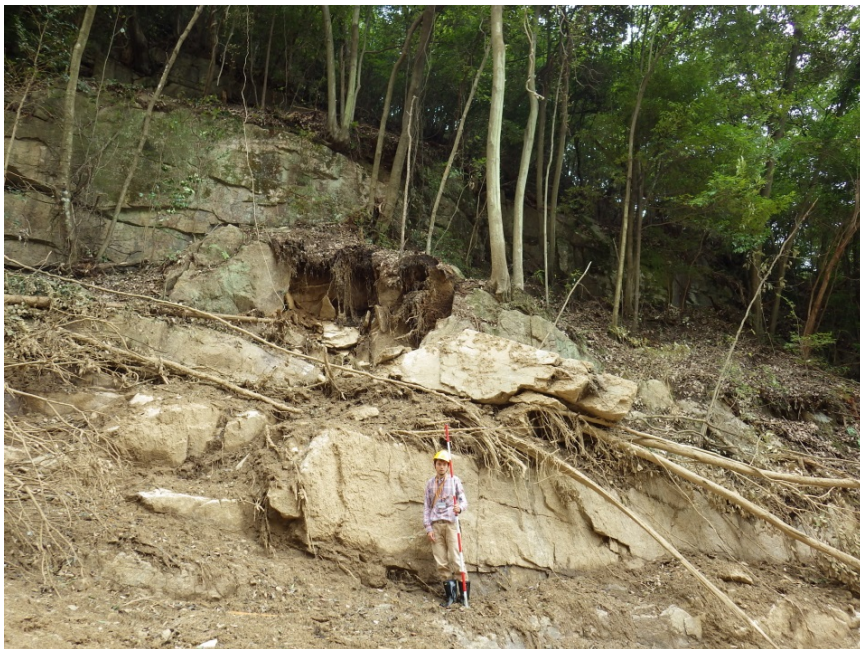
左岸側の露頭の浮石が、
土石流の衝撃により抜け
落ちている。

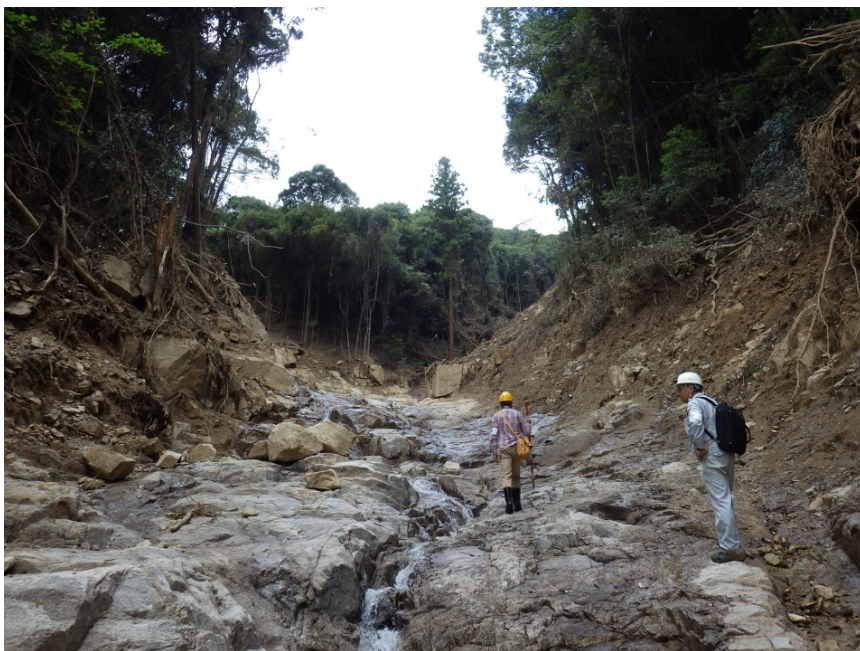
土石流の流下状況。

この先、標高200m付近で土石流が
合流する。

最も流出量が多いのは、右岸側の
溪流(ここでは本流と呼ぶ)で、左岸
側の支流は標高230m付近でさらに2
つに分岐する。

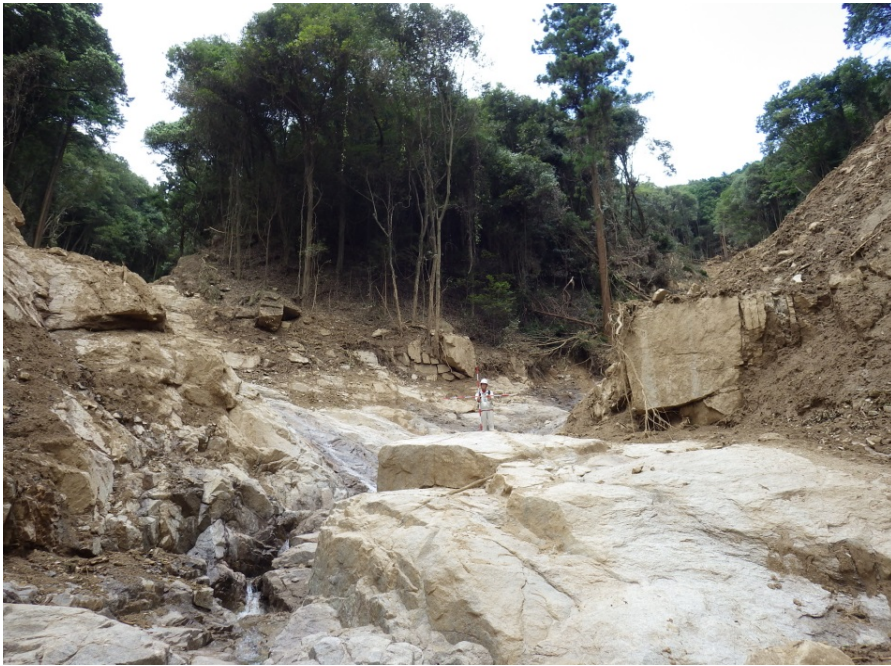
標高200m付近の合流点。
右岸側が本流、左岸側が支流。

支流はこの上流でさらに分かれ、
2つの溪流から土石流が発生して
いる。

したがって、ここより下流は、**少な
くとも3回の土石流が流れていると
考えられる。**

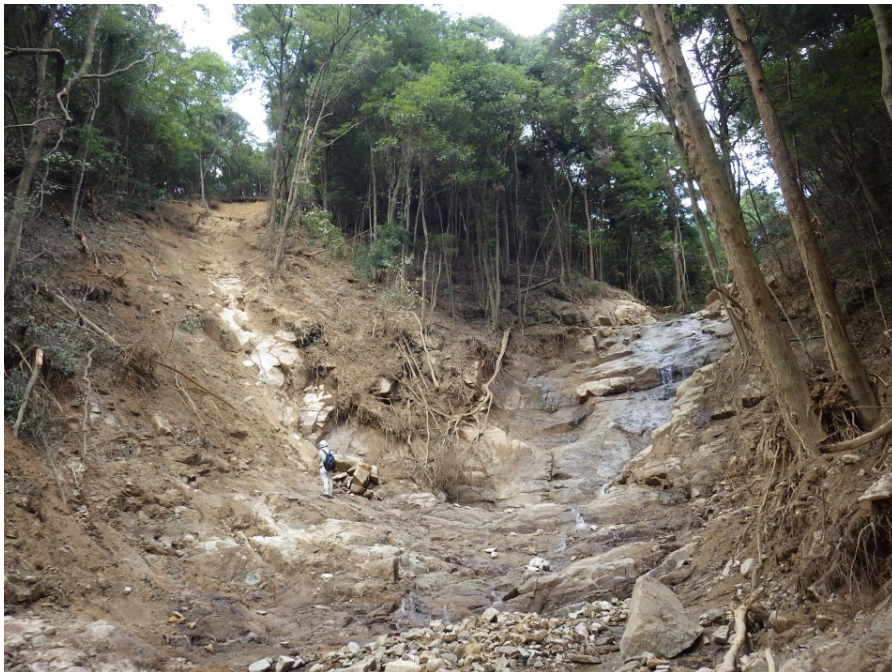
合流点上流、本線右岸側の崩
壊。幅20m程度、斜長40m規模
のものである。

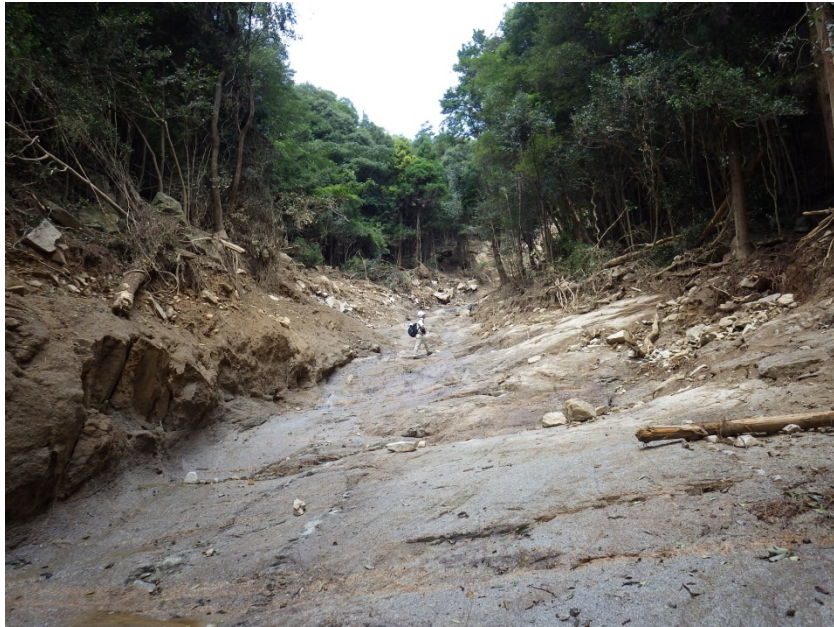
土石流の流下状況。

この付近は、土砂～軟岩Ⅰクラスの花崗岩の溪床を削りながら、土石流が流下したものと考えられる。

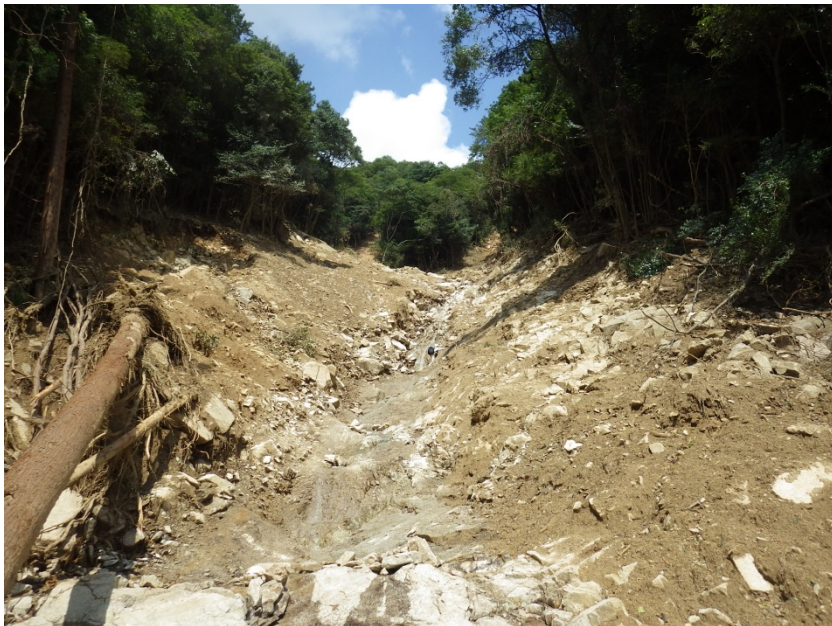
土石流の流下状況。

写真の奥(標高380m付近)に本流源頭部の崩壊が見られる。

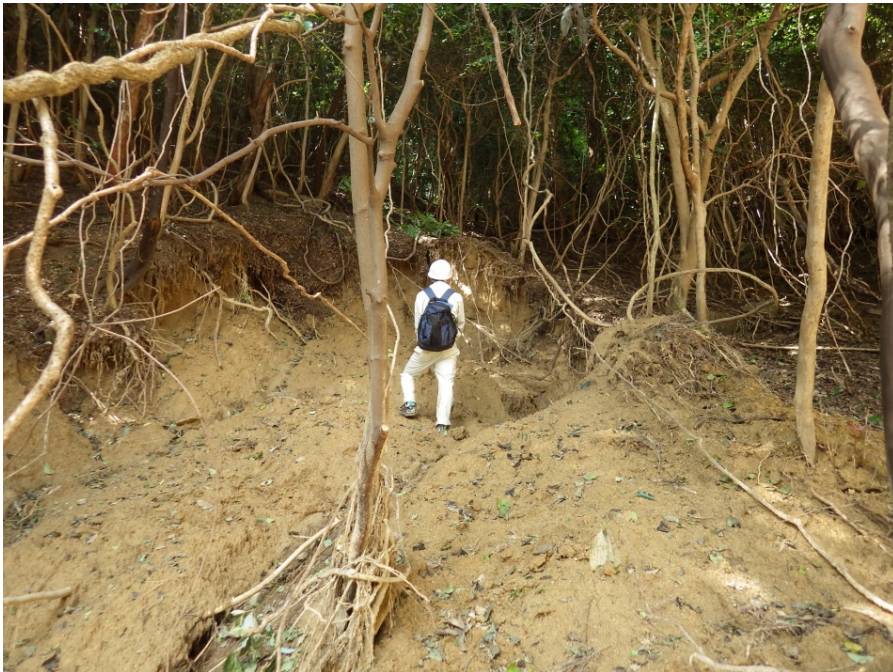
左岸側の小規模崩壊。
まさ土が崩壊したもので、崩壊後10日経過した8月31日時点でもぬかるんでいる。

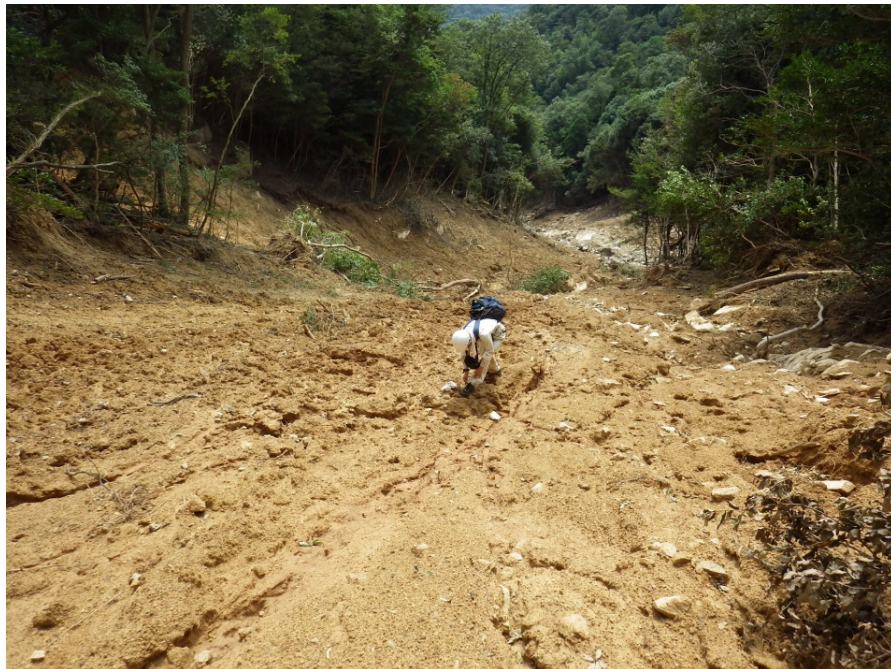
左岸側から4つ目の崩壊を上部から
見た写真。
崩壊後10日経過した8月31日時点
でもぬかるんでいる。

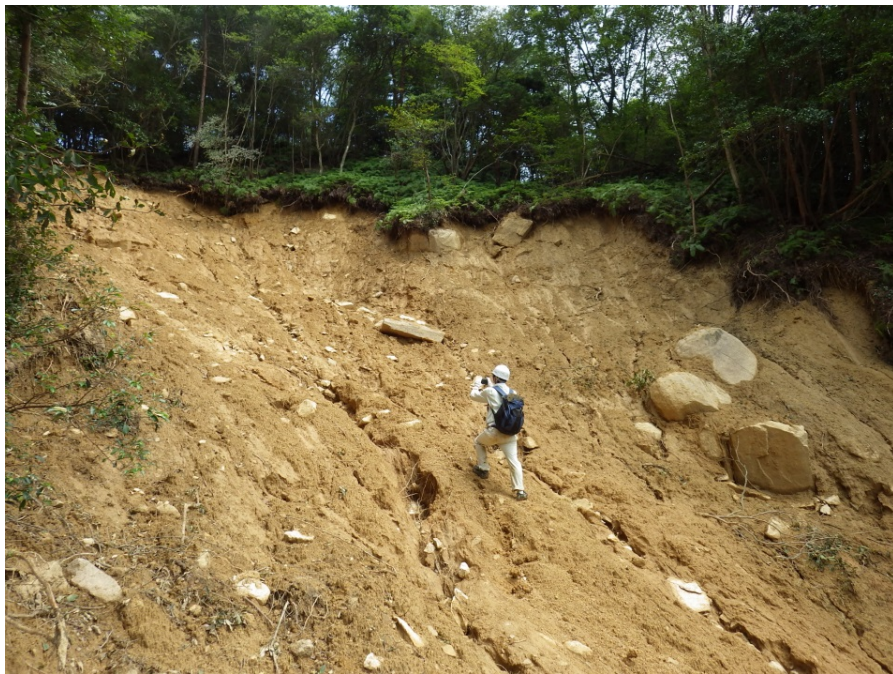
最も右岸側の崩壊。
隣接する左岸側から4つ目の崩壊となら
び、最大規模の源頭部崩壊である。
コアストーンと考えられる巨石が多くみら
れる。

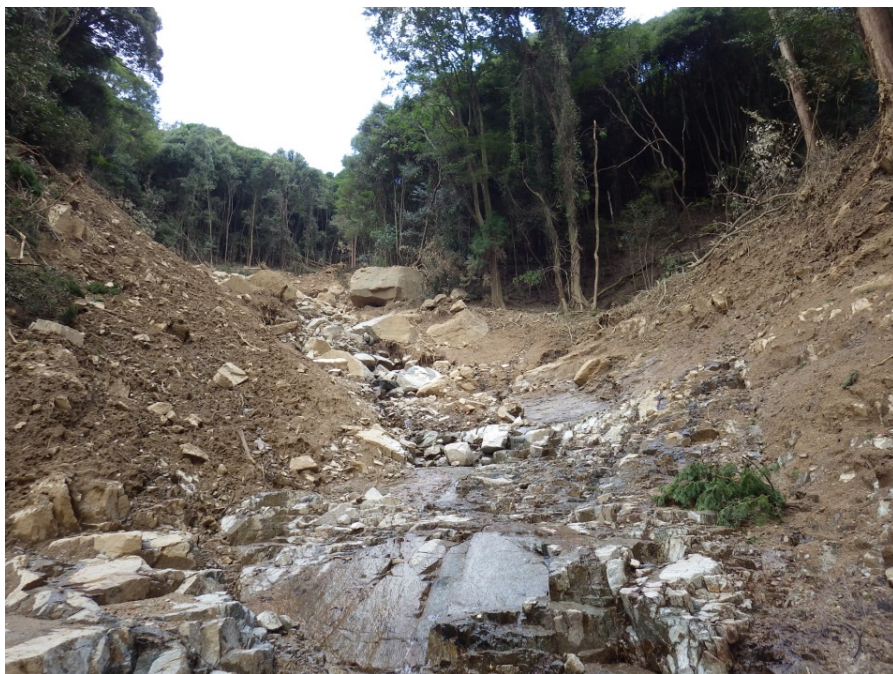
標高200m付近で分かれた、左岸側支
流(支流-1と呼ぶ)の土石流の流下状
況。
写真位置付近(標高230m付近)で、左
岸側からもう一つの土石流(支流-2と
呼ぶ)と合流する。

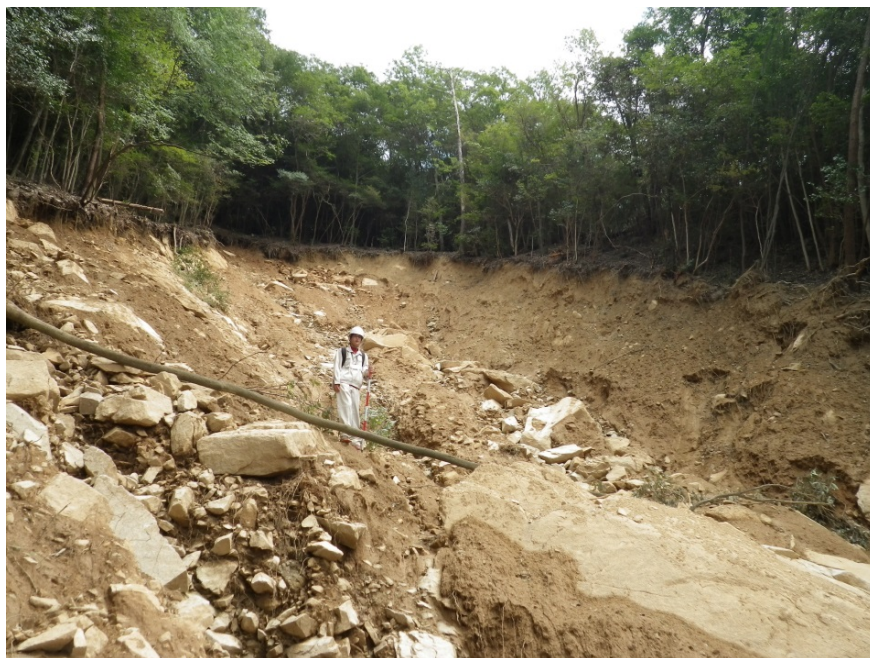
支流-1の源頭部崩壊。
幅20m、斜長40m規模のものである。
る。

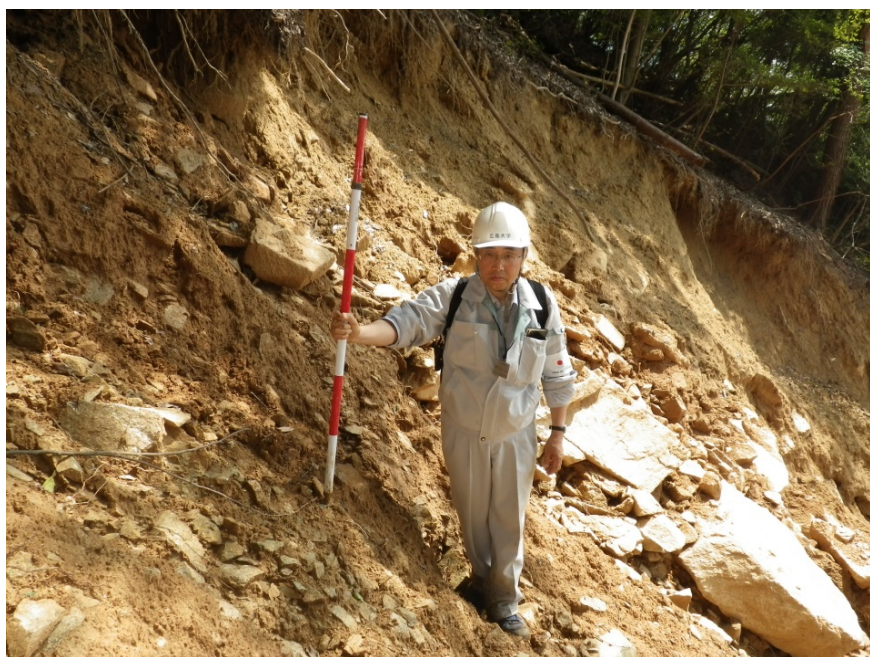
崩壊の上部。
崩壊深さは1.5～2m程度である。

もっとも深いところでは4～5m程度えぐられている。

本溪流の浸食幅は一貫して10～20mであり、浸食深さも4～5mであった。上記の参考値に比べ、はるかに大きい。

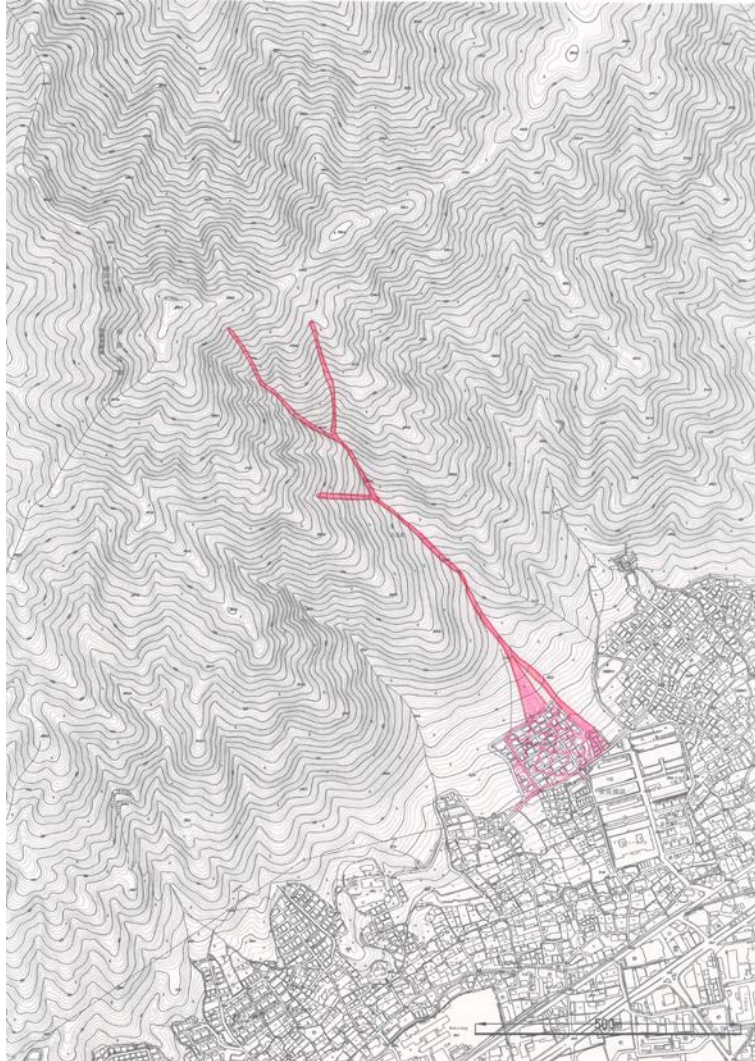
八木3丁目 阿武の里団地 土石流の流下状況

- ・阿武山(586.4m)の南東、標高530m付近から土石流が発生
- ・途中で東側と西側から土石流が合流(他に小さなものは幾つかあり)
- ・途中で分岐・合流あり
- ・団地の上部で2つに分岐し、西側の土石流によって死者4名の人的被害が発生

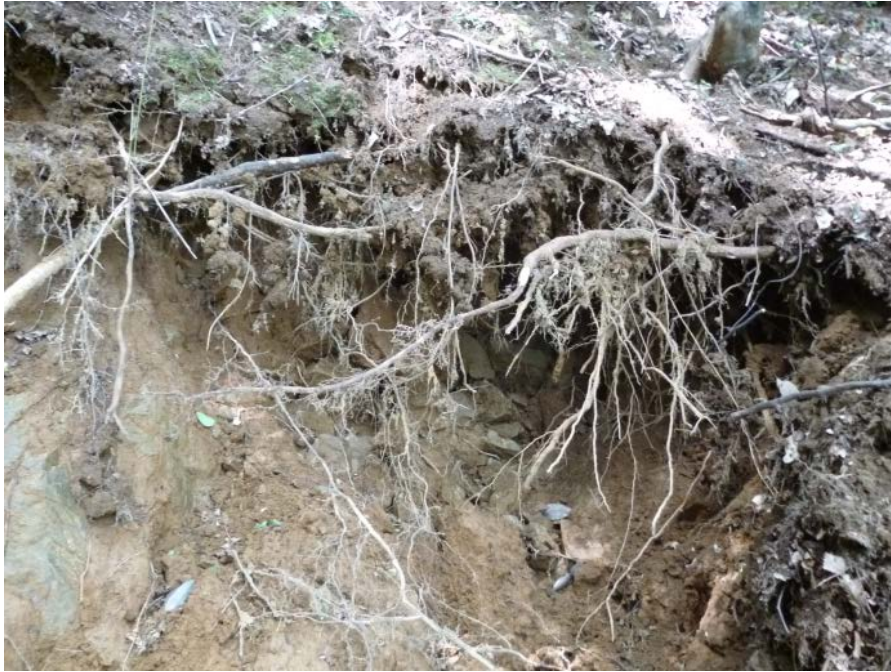
八木3丁目 阿武の里団地 土石流源頭部(詳細)

- ・基岩がV字形になっているところの底部には10～50cm程度の礫が多数あり、上部から水が供給され易い構造となっている(左写真)
- ・崩壊部の底面や側面には水が流出したと思える孔がいくつか見られる(右写真)

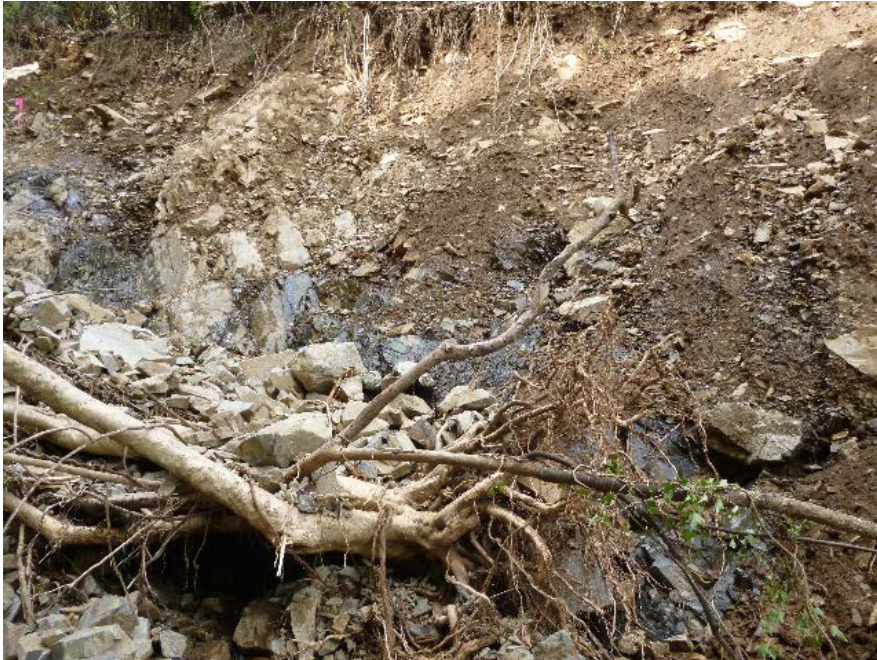
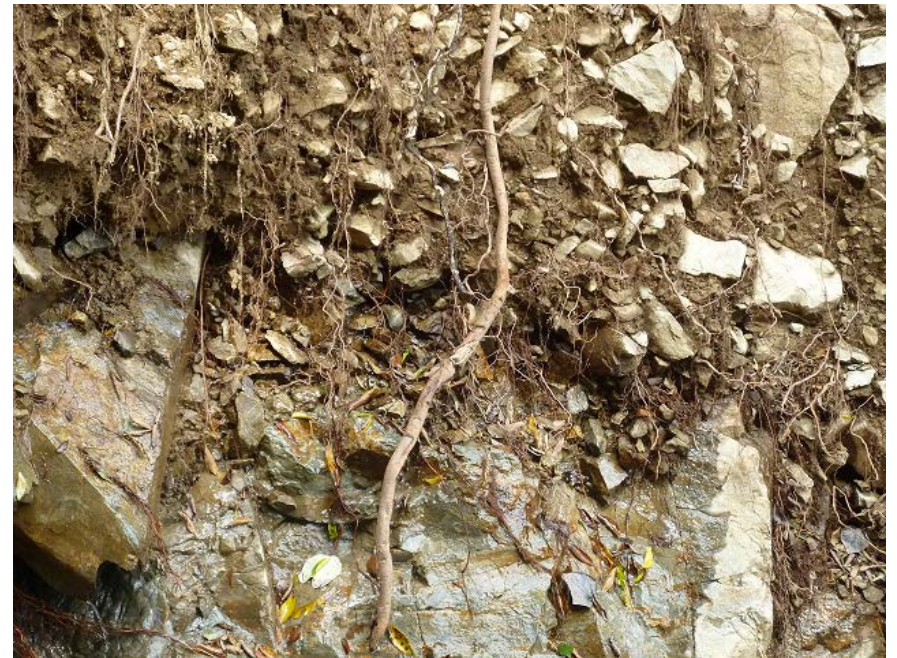
八木3丁目 阿武の里団地 土石流跡での湧水

- ・標高380m付近の左岸には基岩の上に風化堆積土層である砂礫層が1~2m程度あり
- ・基岩と堆積土層の境界からは、8月20日から11日経過した後も多量の湧水が流出

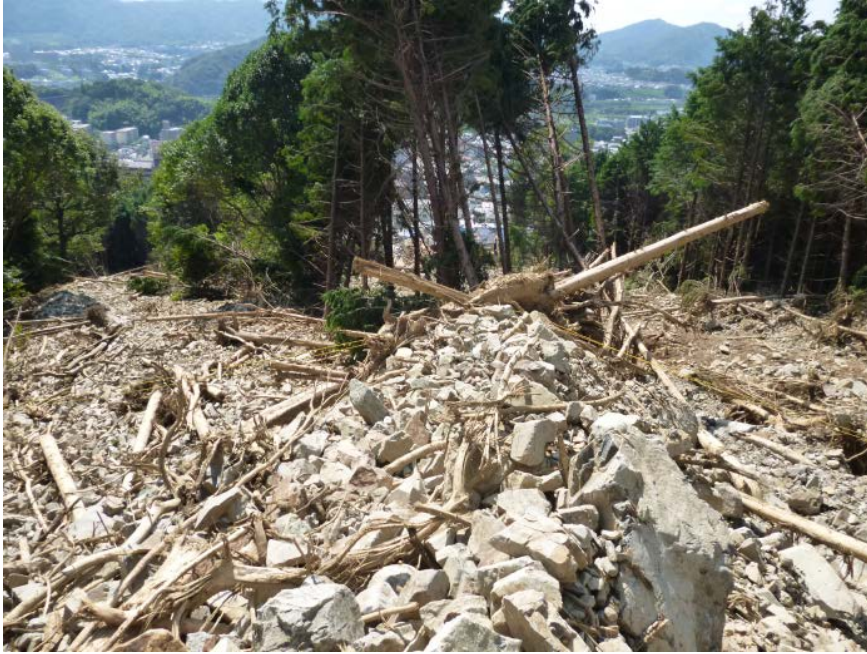
八木3丁目 阿武の里団地 団地上流での分岐

- ・団地上部から約150m程度上流の標高約110m付近で土石流は2つに分岐
- ・団地を直撃した西側(向かって右)の土石流が東側より後で流れたと推定
- ・土石流の流下予想は東側が中心となっていることを考えると、先に東側に土石流が流れ、その堆積物が後に続く土石流の流下を妨げて流路を西側に変えたと考えられるため、被害が予想される地域についてはこの点を考慮して設定する必要あり

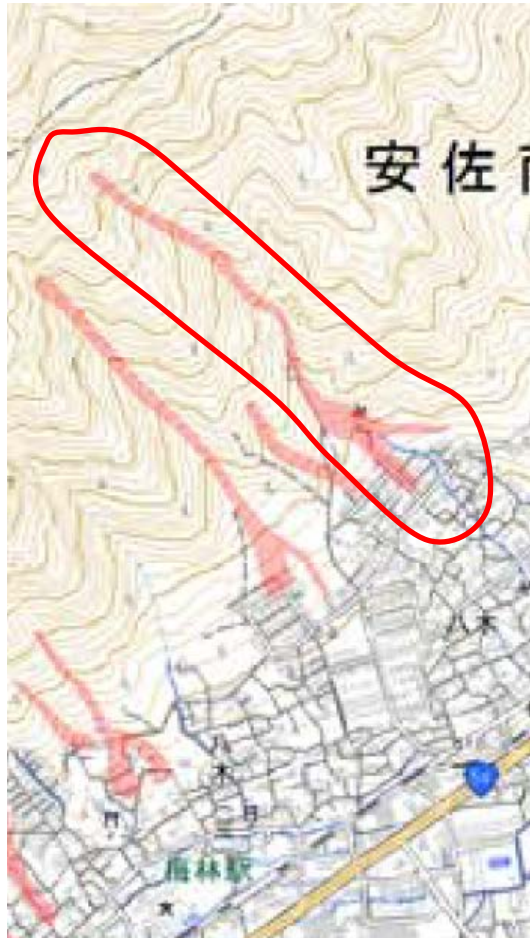
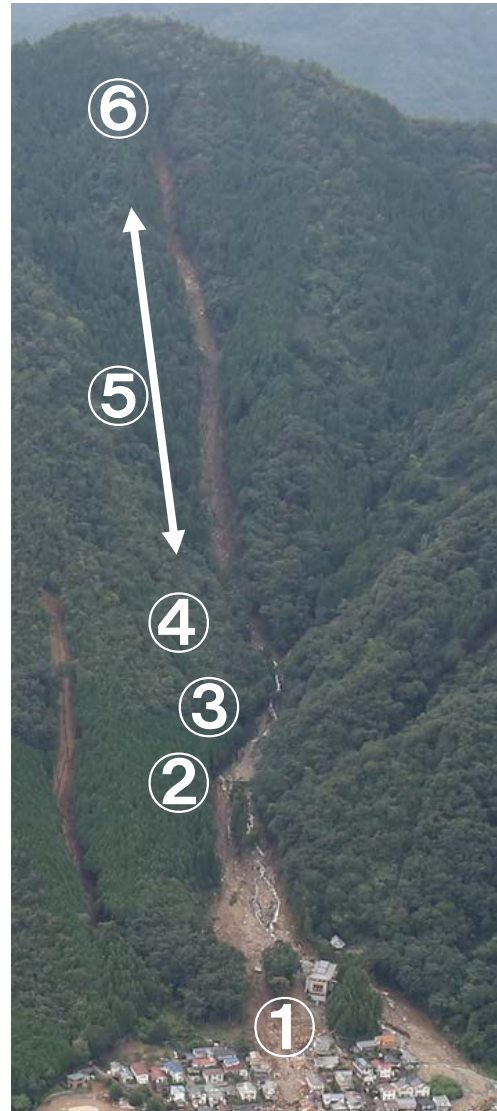
八木4丁目 八木が丘団地 土石流の流下状況

- ・阿武山(586.4m)の東、標高約430m付近から土石流が発生
- ・途中で東側と西側から土石流が合流
- ・途中に治山ダム②あり
- ・治山ダムを越流した土石流が団地①内に流れ込み、人的被害発生(4丁目の死者9名)

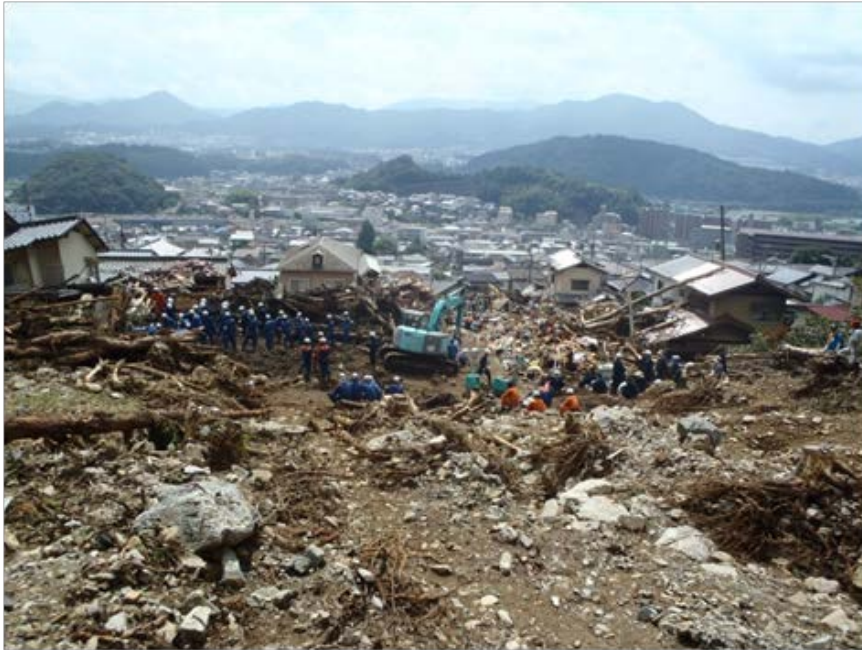
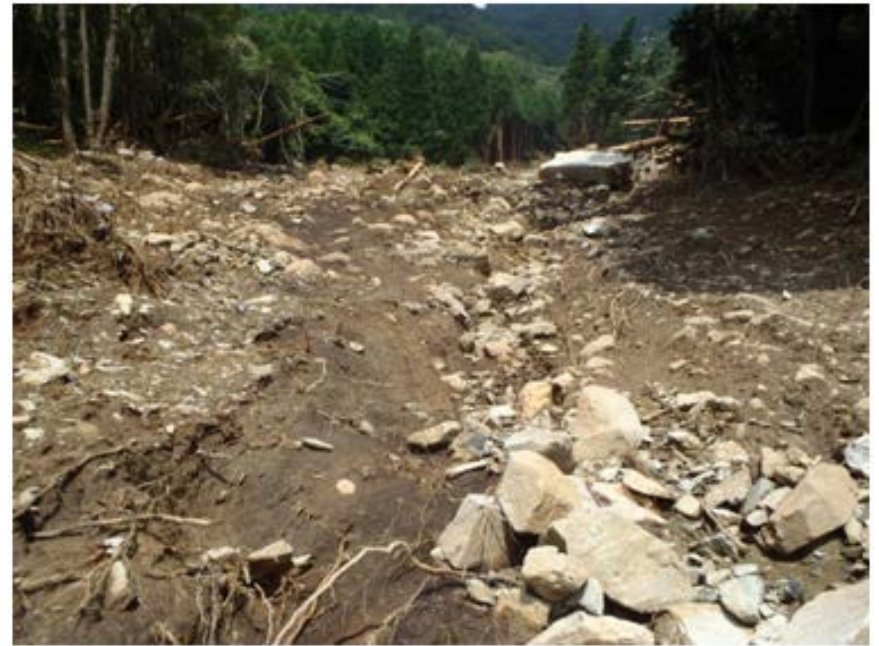
八木4丁目 八木が丘団地 団地上流部①

団地最上段付近から下流を望む

団地付近から上流を望む

- ・土石流が団地を直撃し、多くの家屋が消失した。
- ・溪流は団地付近で幅約50m。扇状に広がっており、過去にも土石流が流れたものと考えられる。

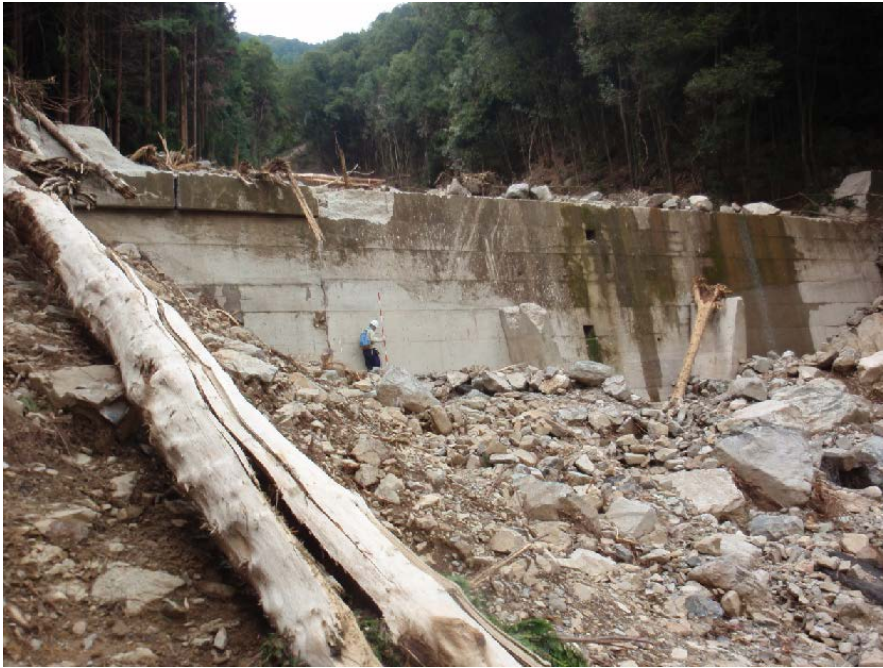
八木4丁目 八木が丘団地 治山ダム②

治山ダム

治山ダム付近から上流を望む

- ・団地から約150m～200m上流に治山ダムがあり、袖部が壊れて流されていた。土石流はこの治山ダムを乗り越えて団地に流れ込んだ。
- ・治山ダムから上流を眺めると60cm～1m程度の岩石がたくさん堆積していた。

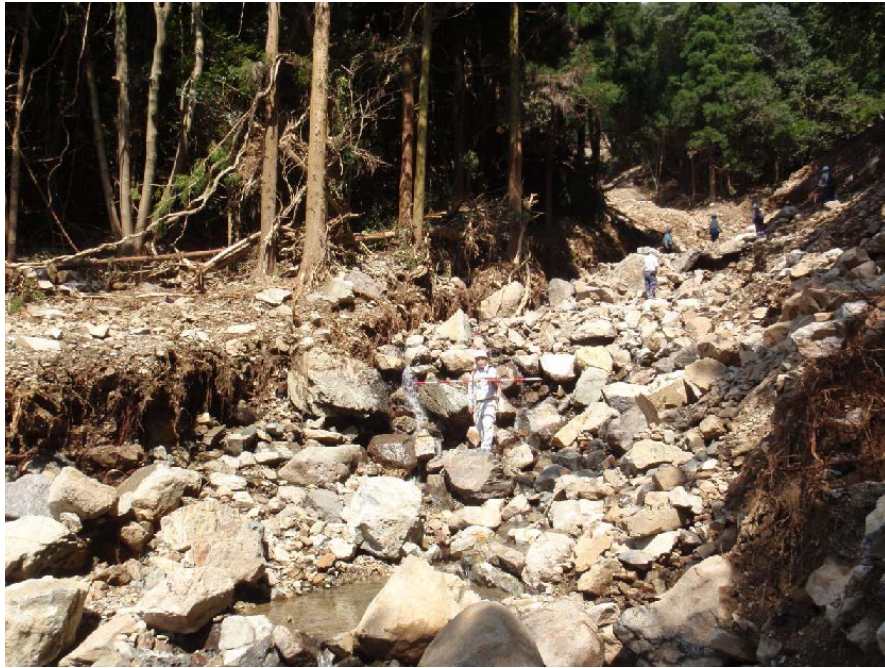
八木4丁目 八木が丘団地 溪流の深さ③

溪流の深さ計測例(その1)

- ・溪流の深さは2m程度のところが多かった(左の写真)。しかし右の写真のように深くえぐられて4m規模の箇所もあった。
- ・(右の写真)溪流の左岸は堆積物が深くえぐられている。右岸側底部は地山の岩盤が露出している。
