平成26年広島豪雨土砂災害の速報

平成26年 土木学会・地盤工学会 広島豪雨災害合同緊急調査団

土石流が発生した溪流の調査

土石流溪流調査

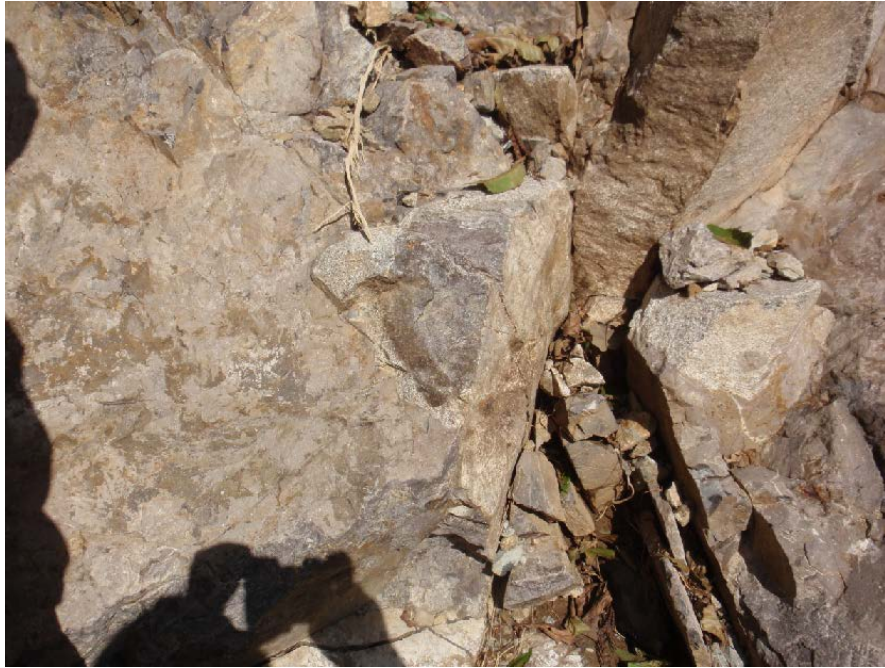
八木4丁目 八木が丘団地 岩質④

火成岩が入り込んだ堆積岩(その1)

- ・全体的には花崗岩及び真砂土を主体とするが、一部には火成岩が入り込んだ堆積岩があった。
- ・堆積岩があったところにマグマが入り込んだものと考えられる。またずれたチャートなど、岩のずれが目立ち、過去に大きな応力が作用したものと考えられる。

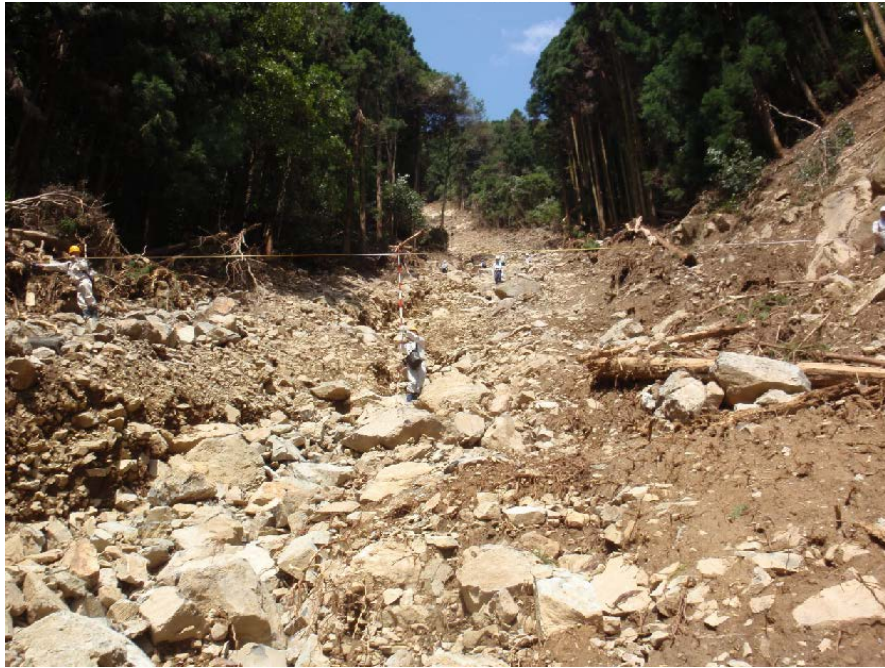
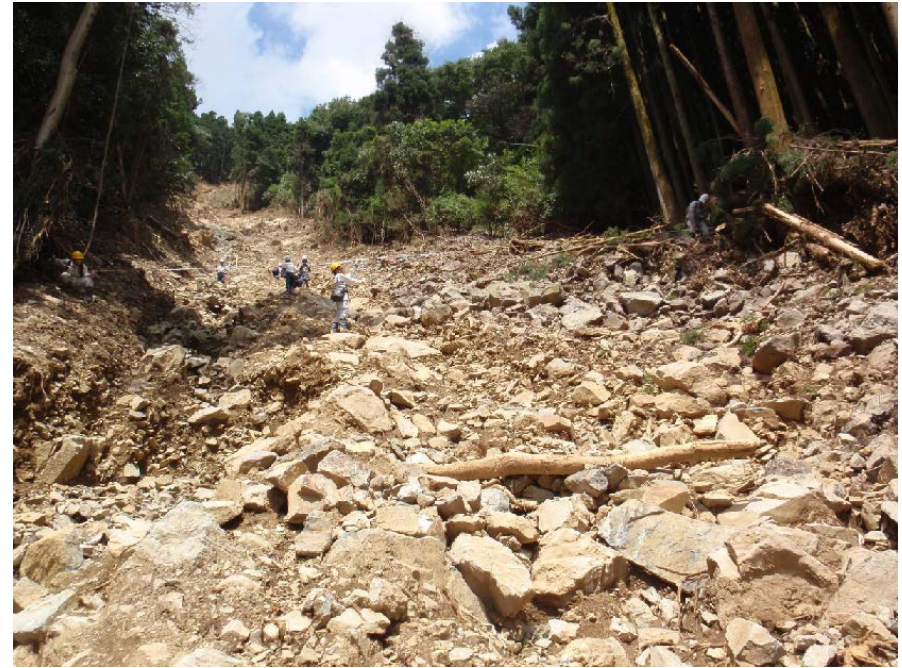
八木4丁目 八木が丘団地 溪流の断面⑤

溪流の断面計測(計測断面No.1)

溪流の断面計測(計測断面No.2)

・4箇所て溪流の幅と深さを計測した。結果は下表のとおり。

断面No.1	断面No.2	断面No.3	断面No.4
幅	18m00cm	15m00cm	17m30cm	14m30cm
深さ	3m80cm	2m00cm	3m20cm	1m80cm

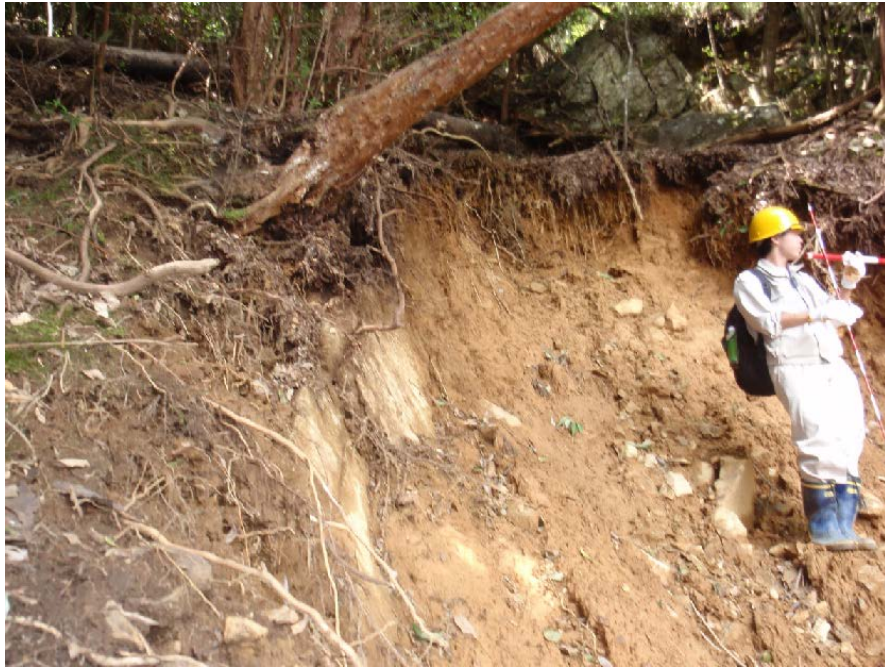
八木4丁目 八木が丘団地 源頭部⑥

源頭部

- ・源頭部の幅は、頂部で約4m、人物の足下位置で約7m。深さは人物の位置で1.7m。
- ・穴が多い。穴の直径はあまり大きくは無く、3cm程度。
