常呂川における被災状況

北見工業大学 渡邊康玄 (河川工学)

災害の概要

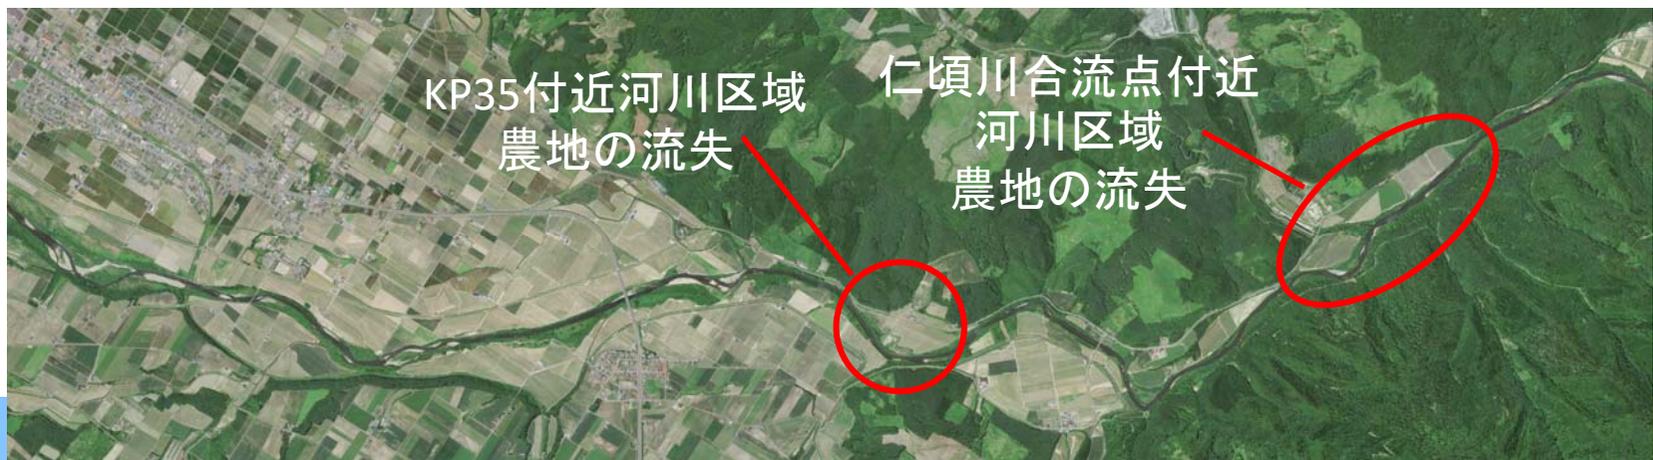
KP35付近河川区域
農地の流失

仁頃川合流点付近
河川区域
農地の流失

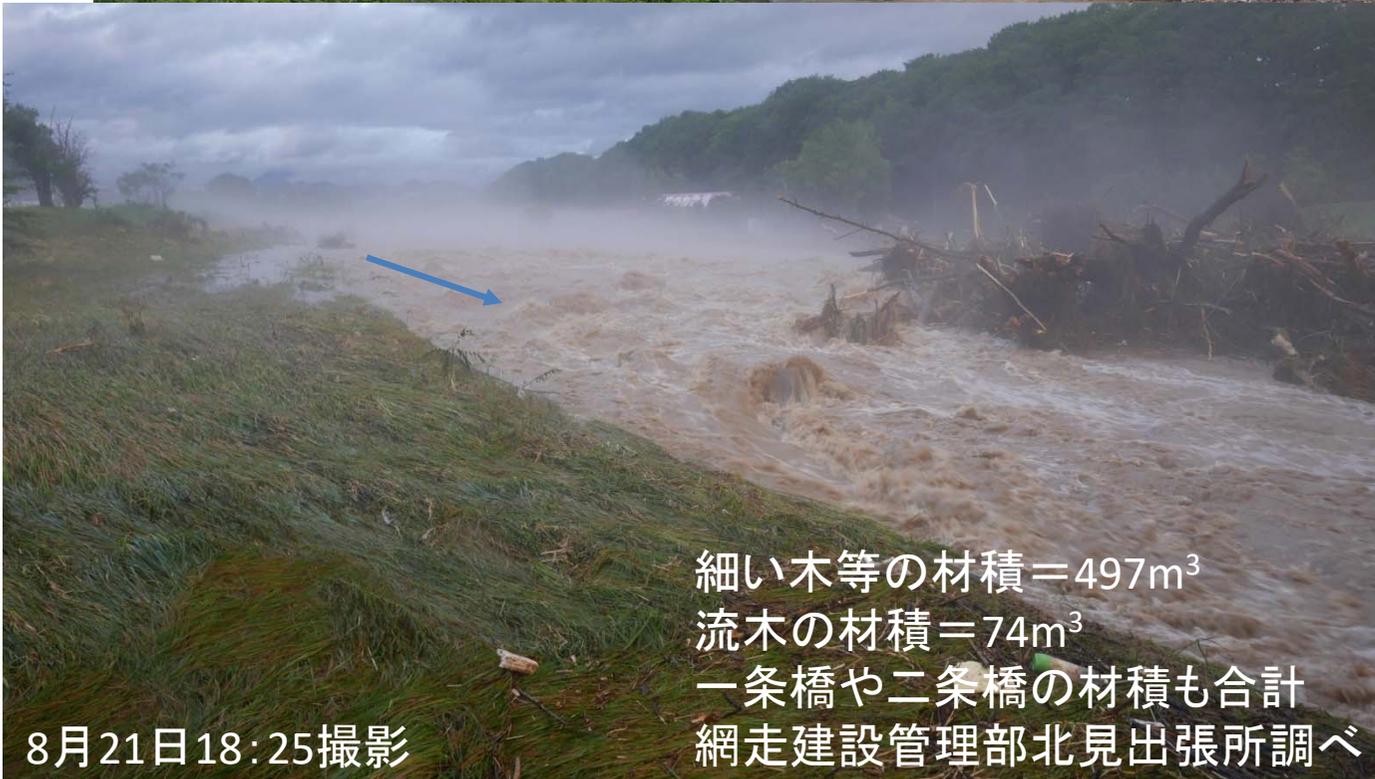
細い木等の材積 = 497m³
流木の材積 = 74m³
一条橋や二条橋の材積も合計
網走建設管理部北見出張所調べ

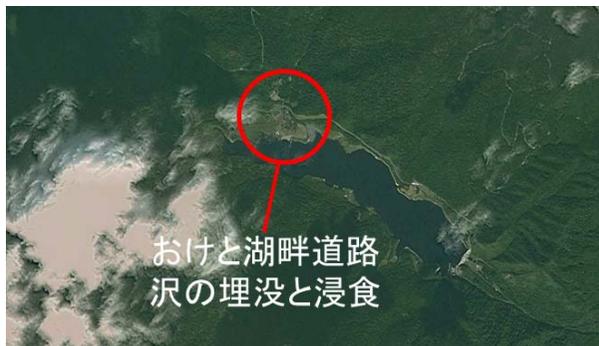
鹿子ダム湖(おけと湖)の道路

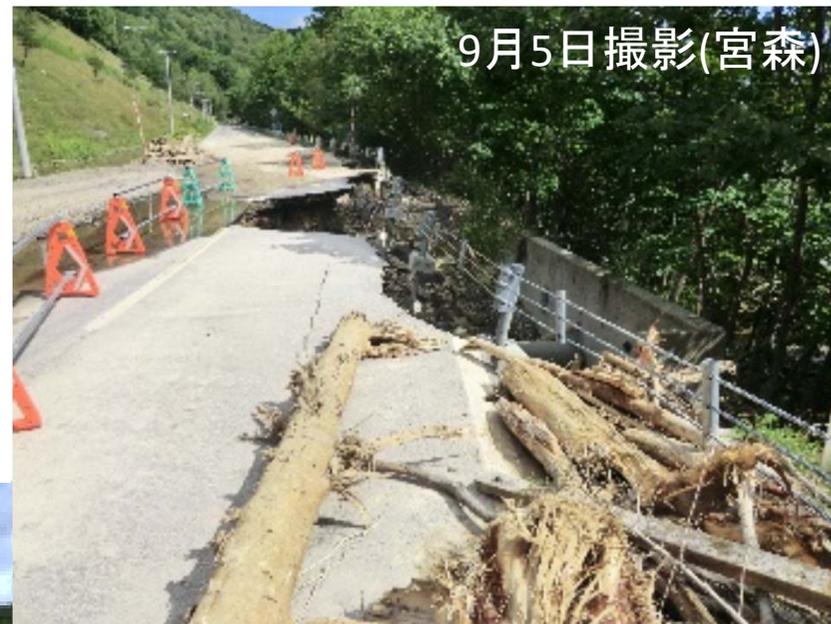
清見橋 仮設橋台裏の浸食

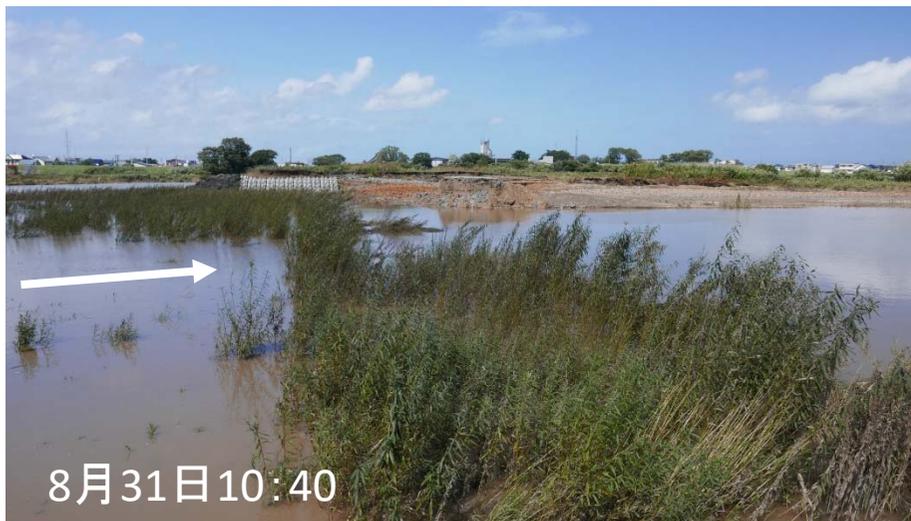
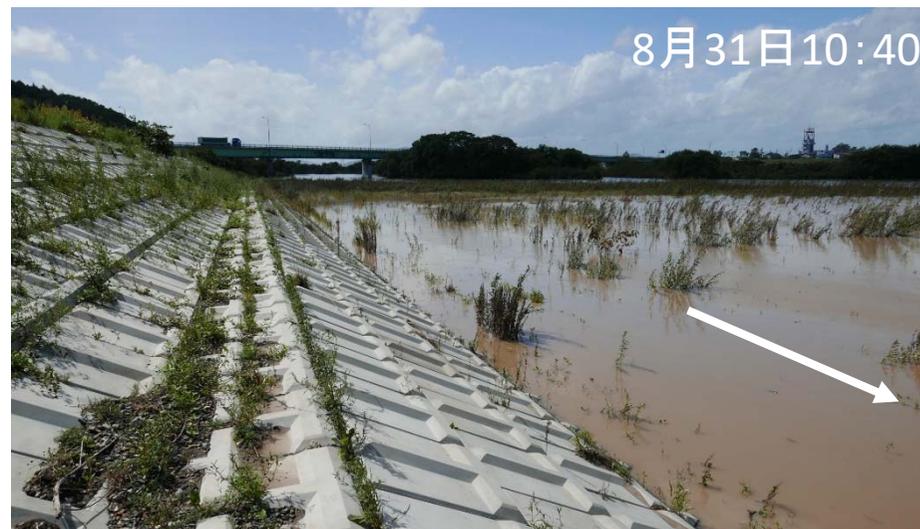
河口部放水路の自然通水

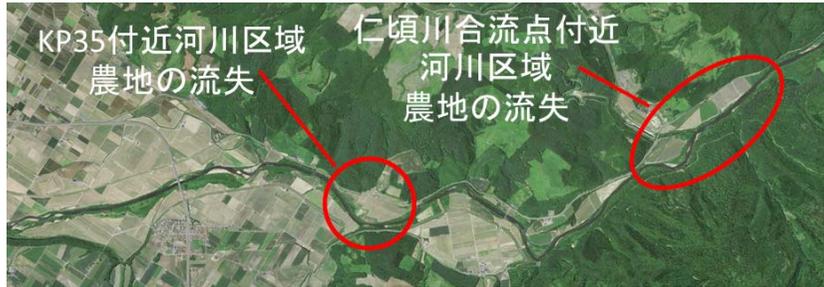
KP35付近の農地の流失

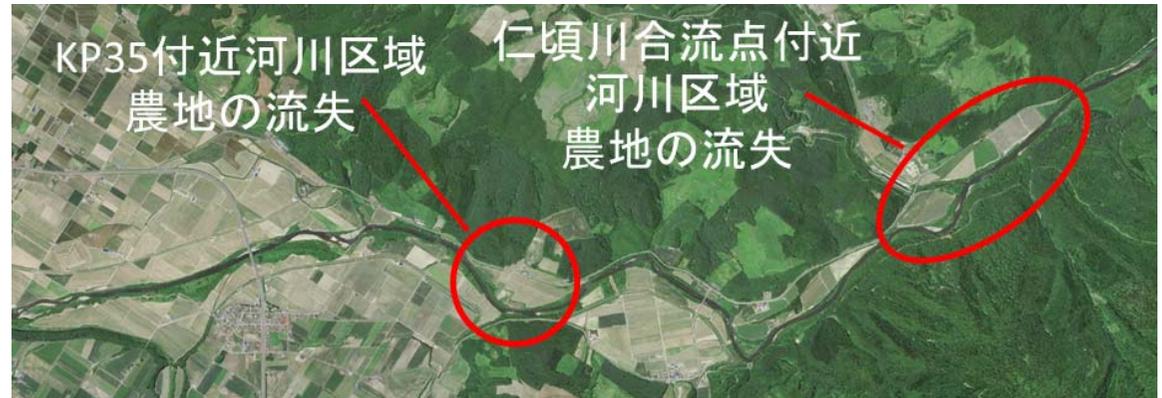
仁頃川合流点付近 における農地の 流失

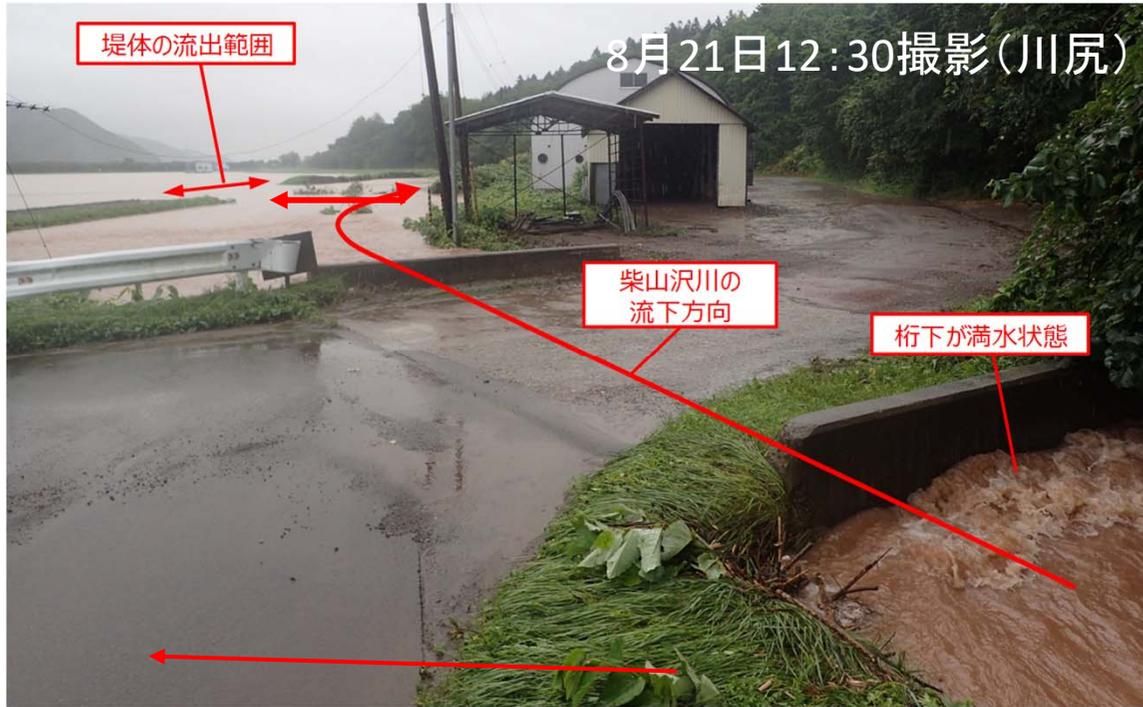
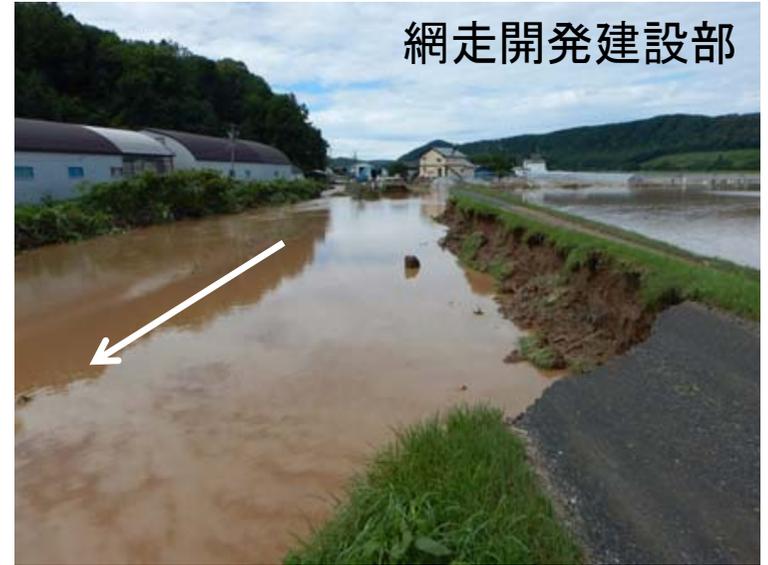
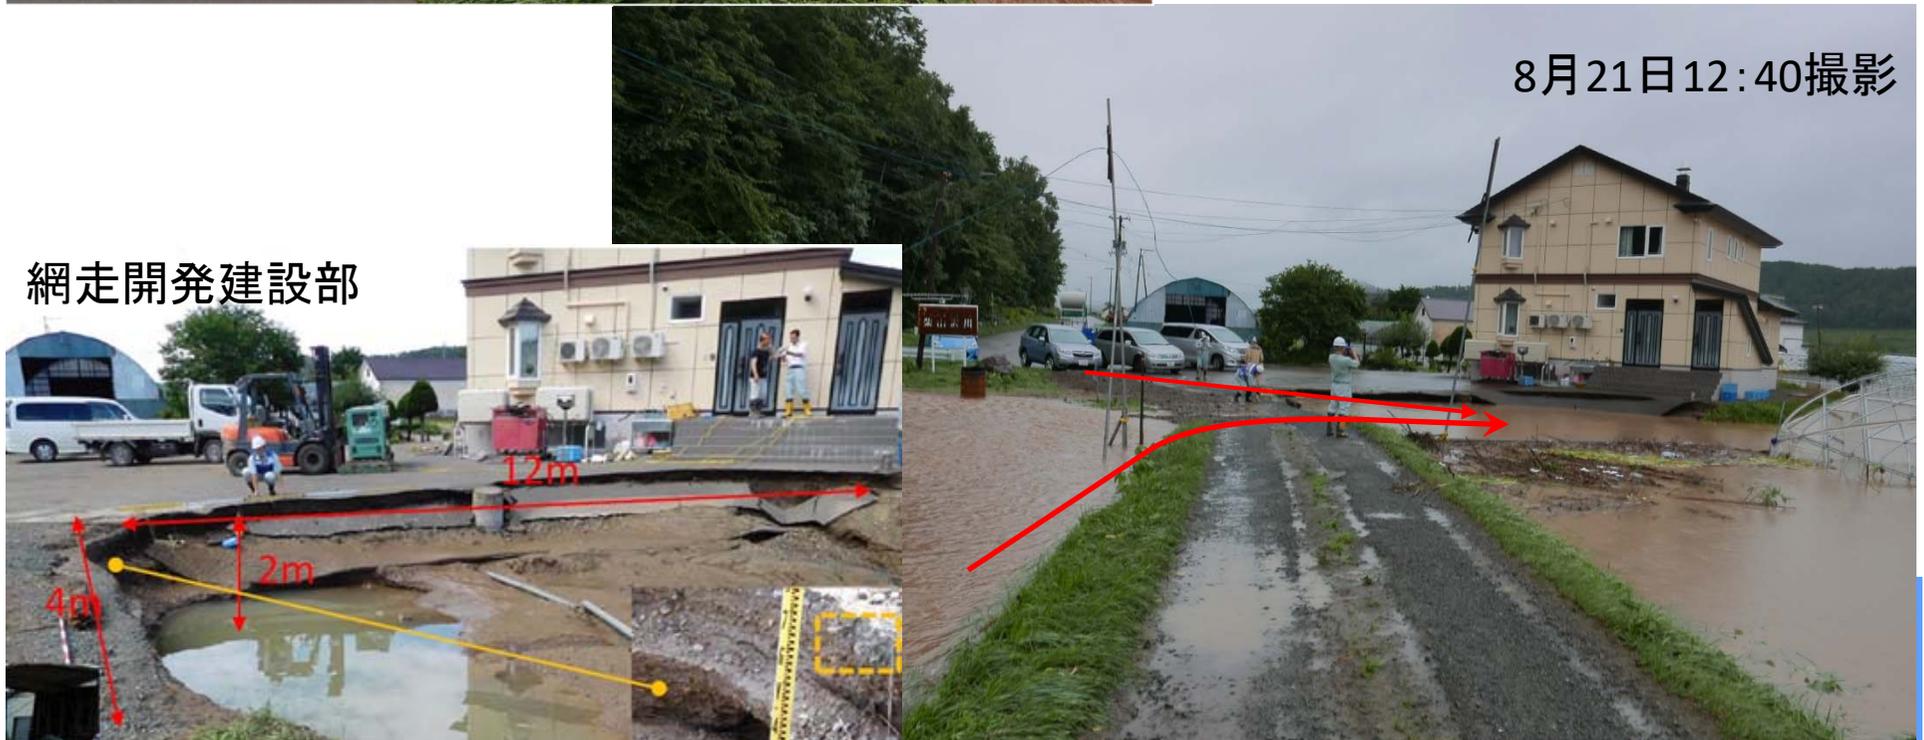
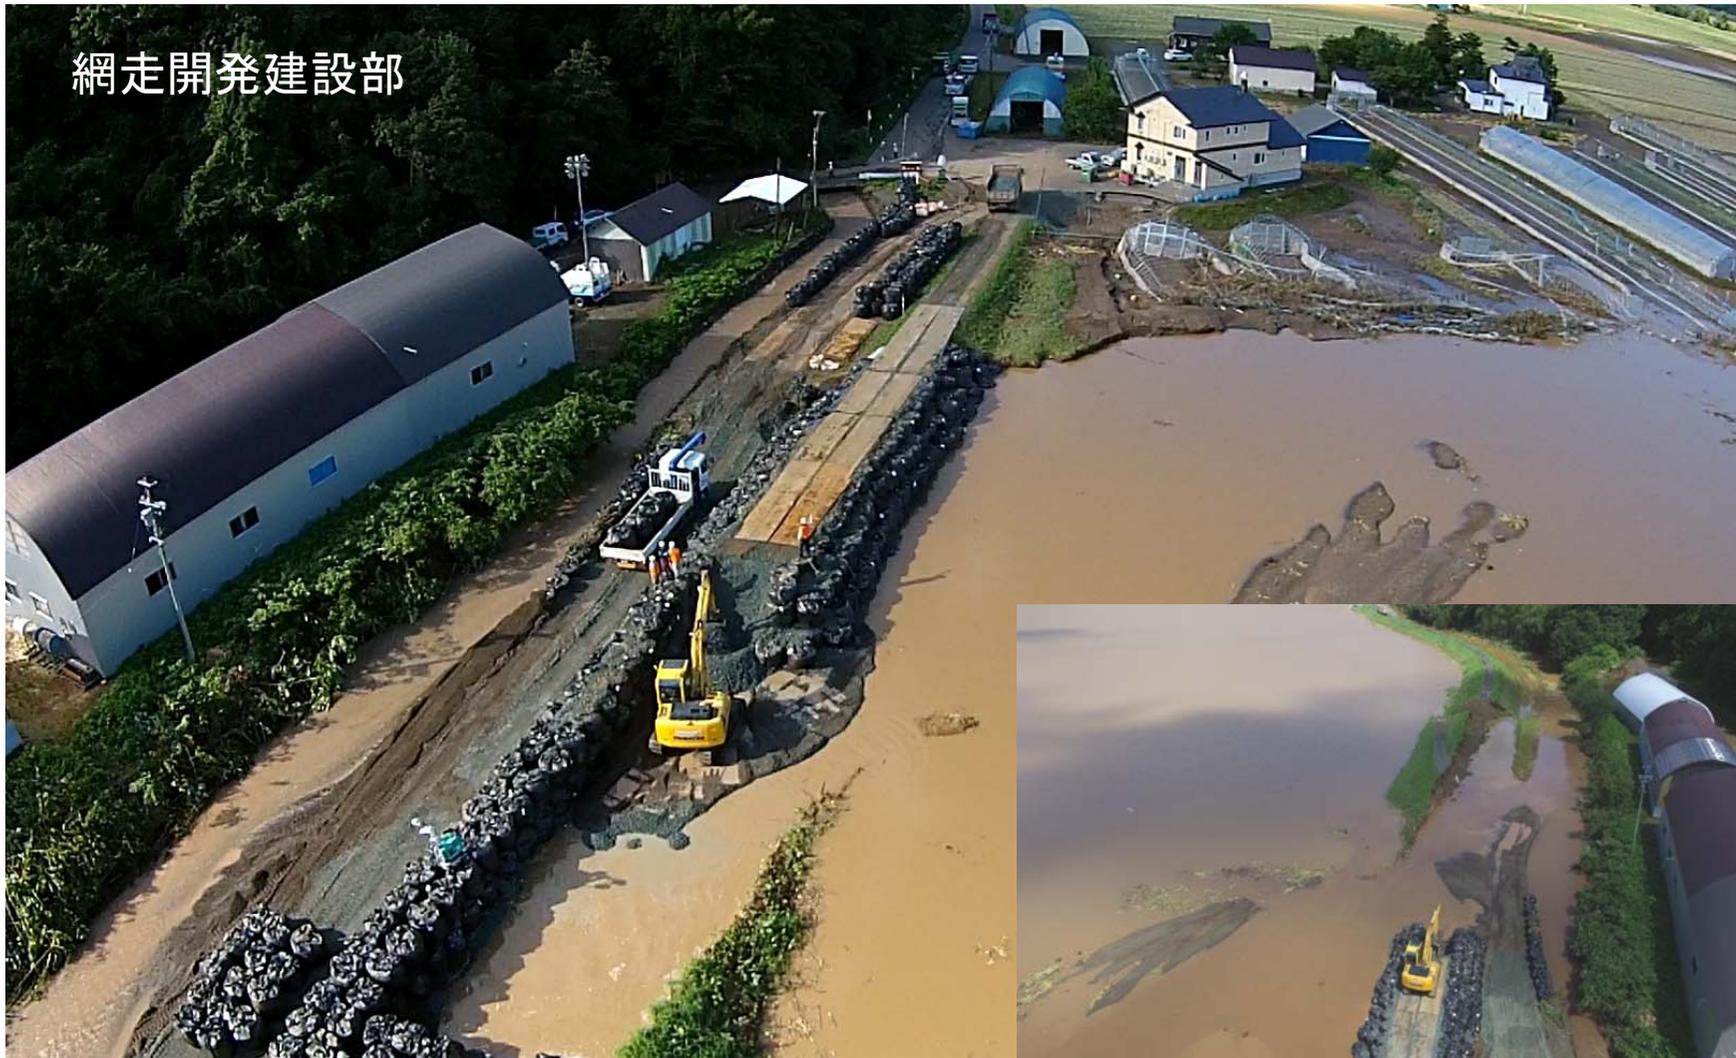
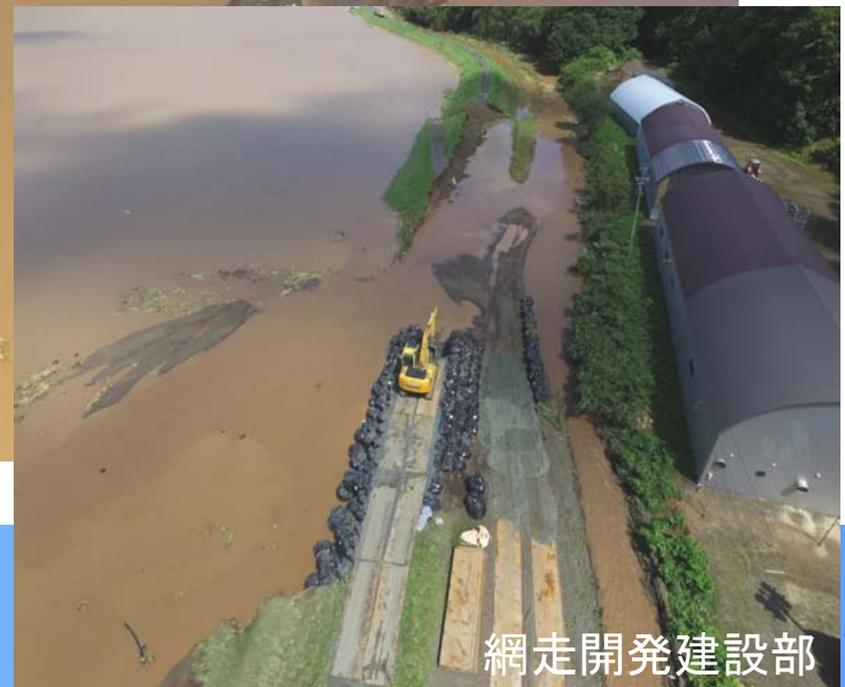
東亜川の破堤

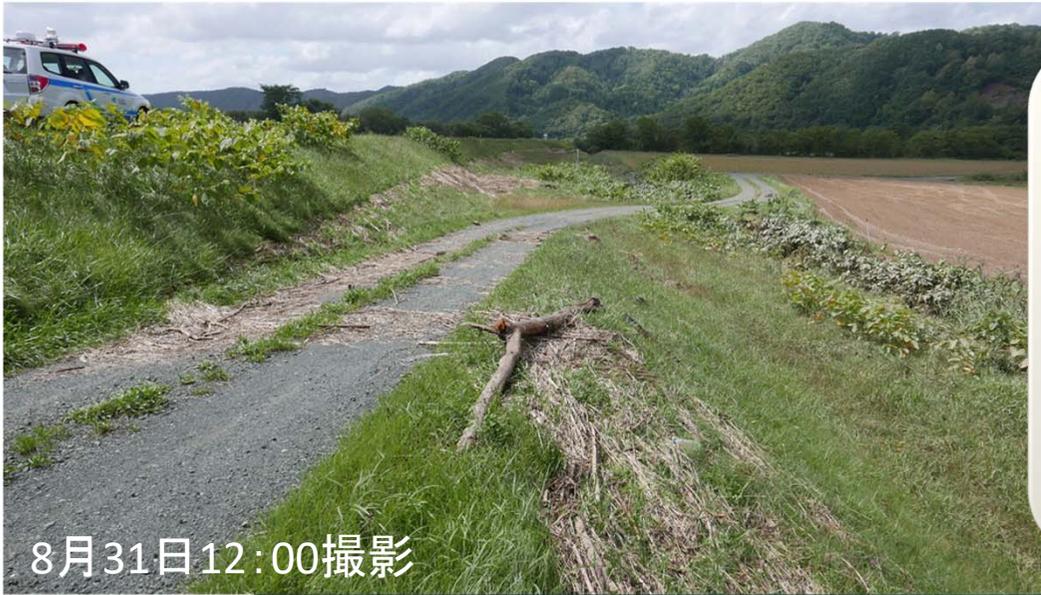
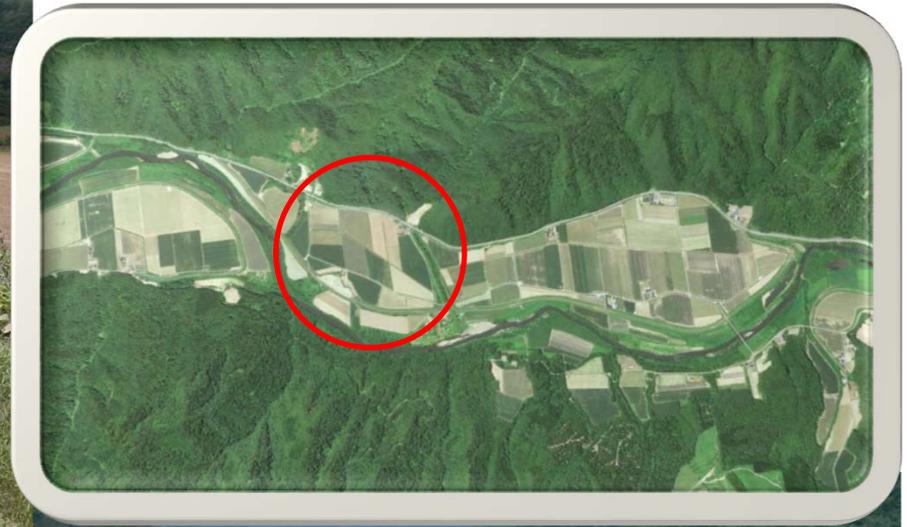
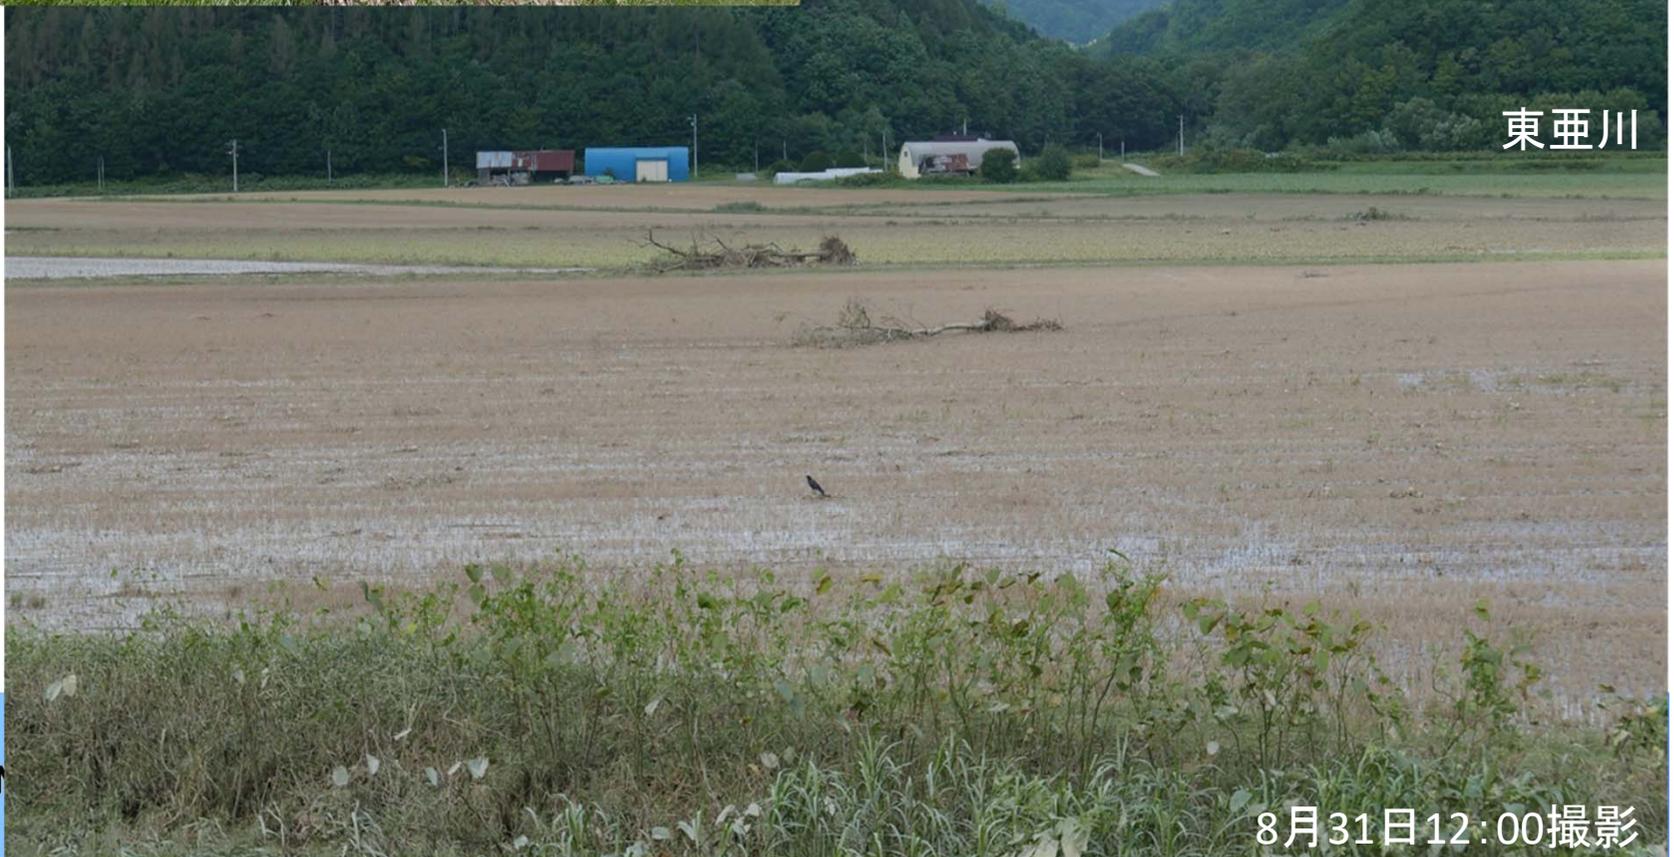
東亜川
越水・破堤

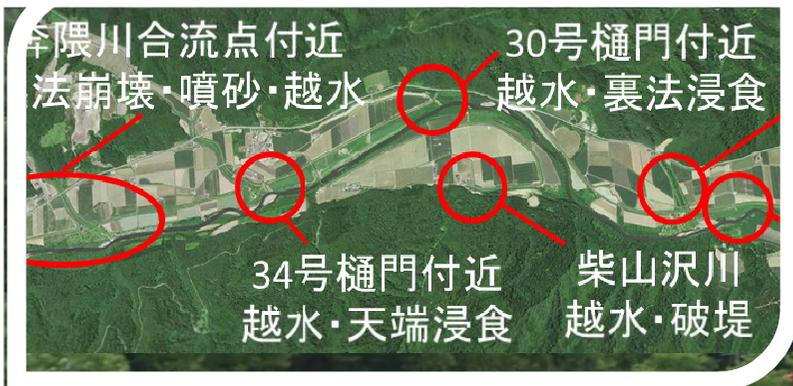
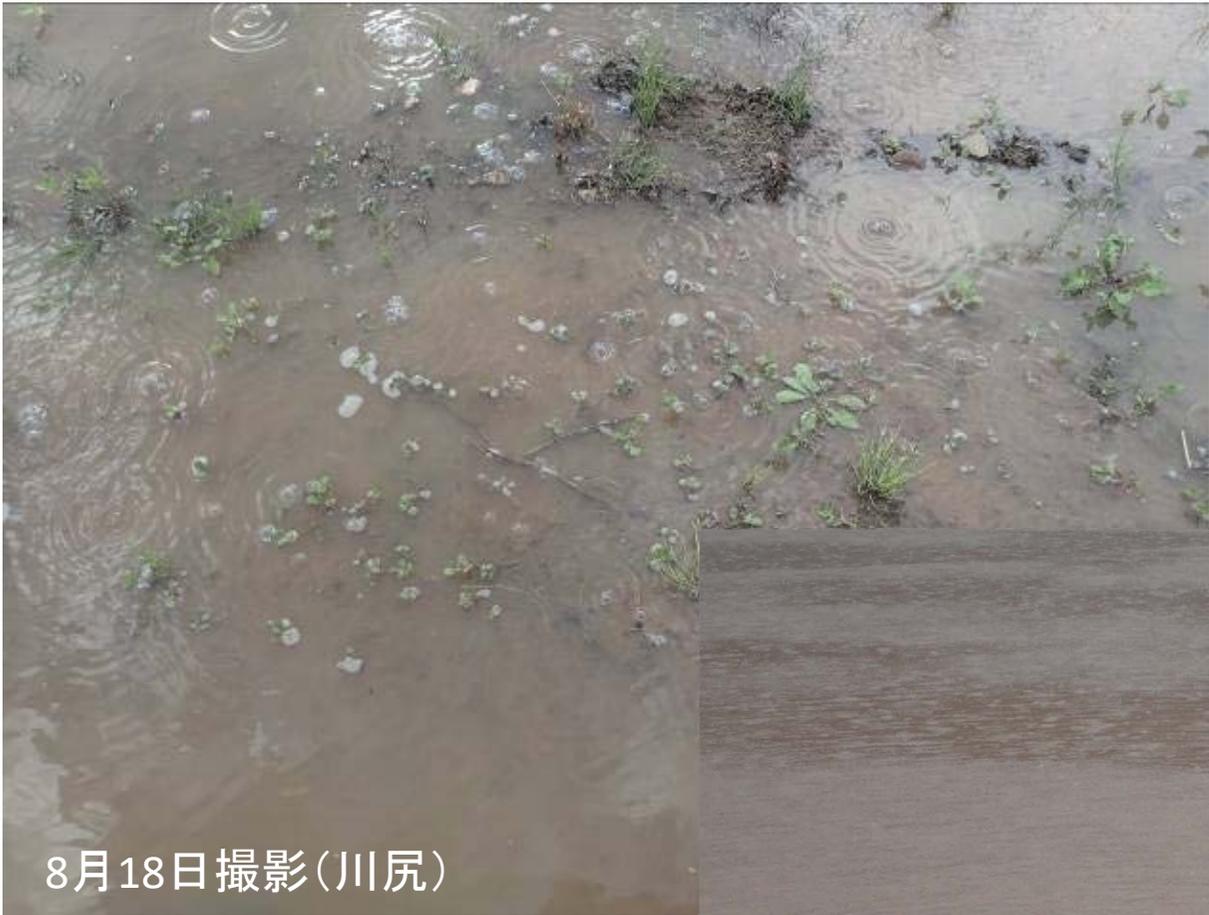
30号樋門付近における堤防の被災

湧出水

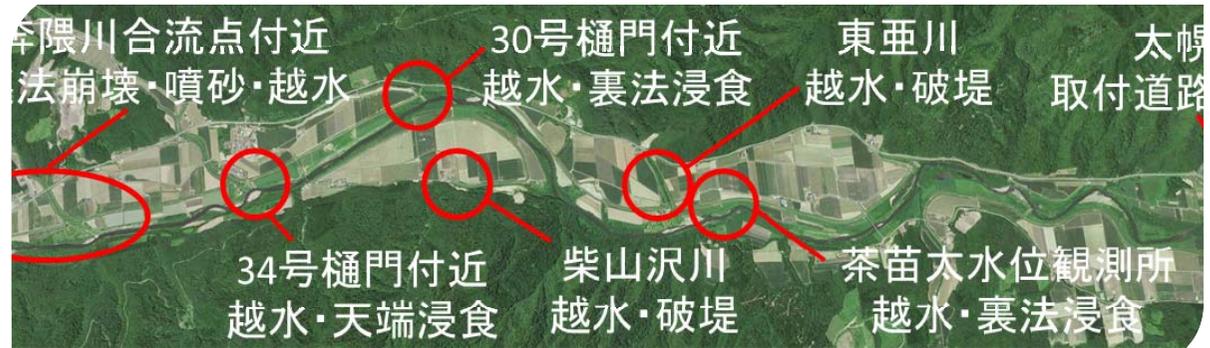
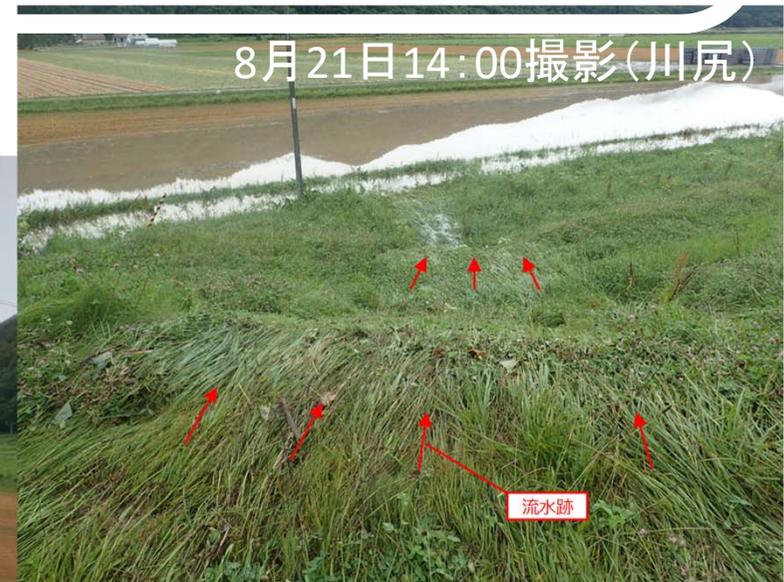
太茶苗観測所付近 での越水

太茶苗地点では、3回HWLを
 超え
 最も長い20日の洪水では
 20日21時から22日5時の
32時間にわたり計画高水位
 を超過した

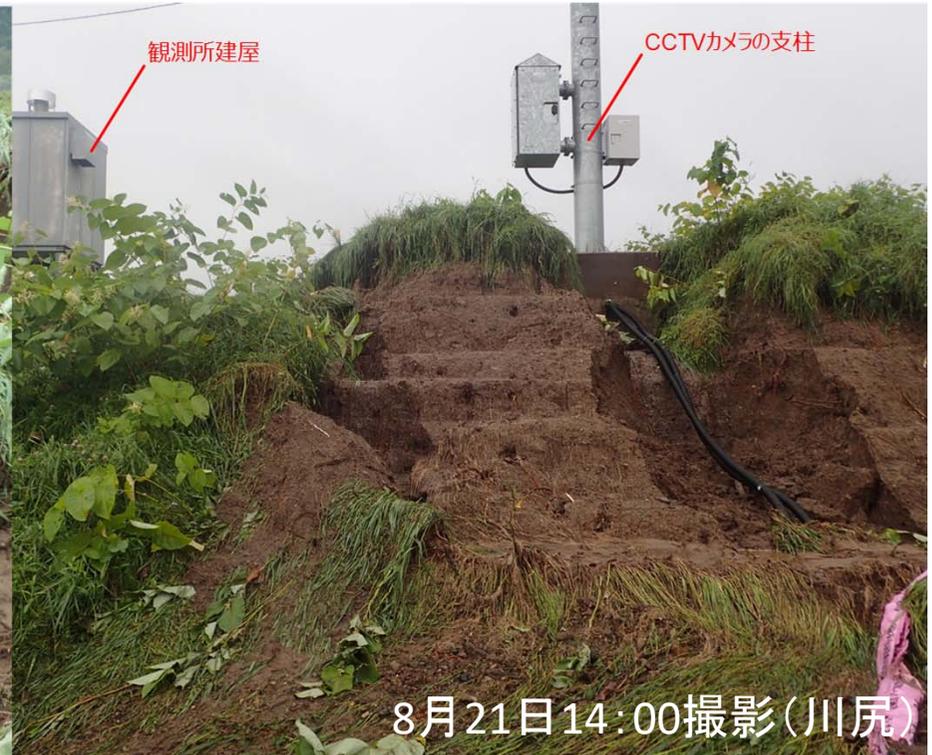
34号樋門付近での 越流による堤防天端の 浸食

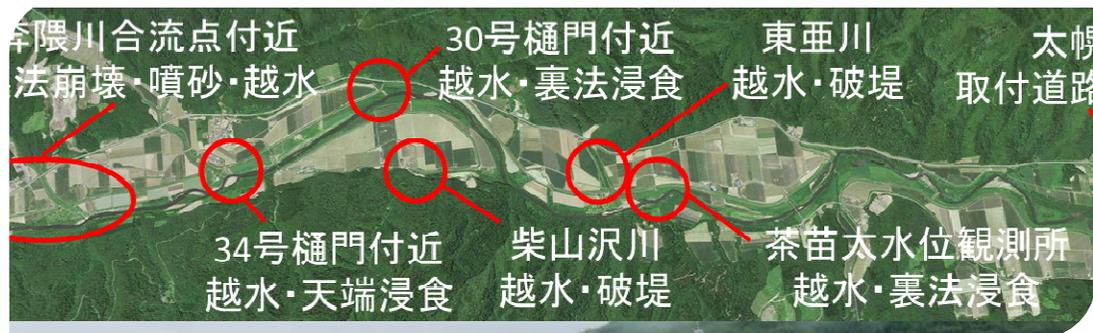
奔隈川 奔隈川橋上流左岸 における越水

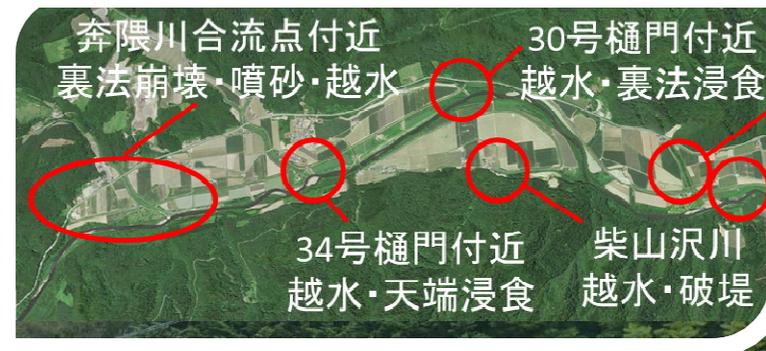
奔隈川左岸側裏のり面崩壊

崩壊箇所

クラック

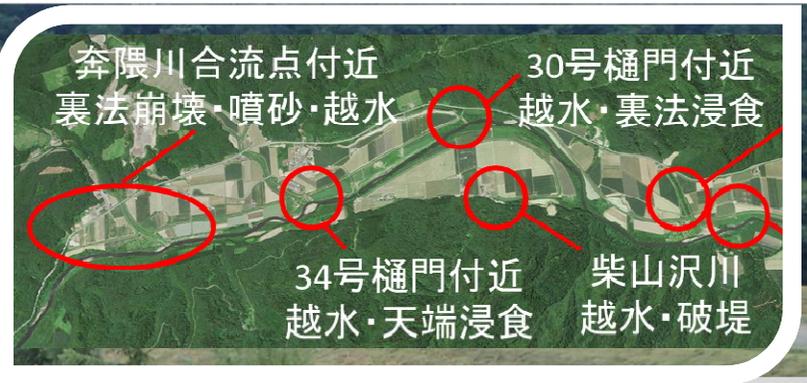
KP26. 1左岸裏のり尻付近での噴砂

のり尻から約10m程度、延長50m程度の範囲で目視によって確認
最大でのり尻から150m程度離れた箇所でも

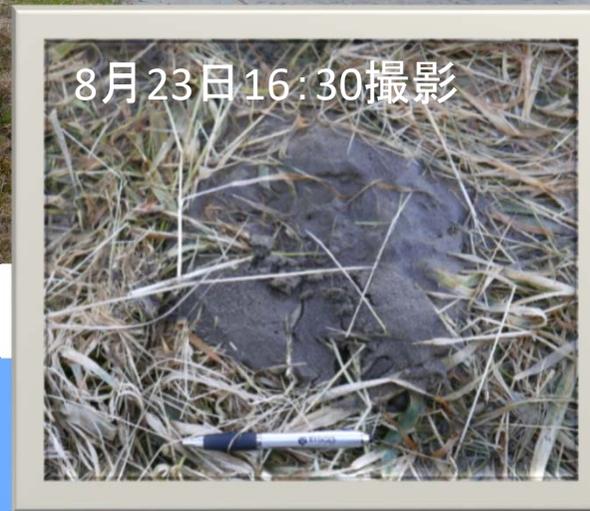
奔隈川合流点上流左岸裏のり尻付近での噴砂
