# 2011年東北地方太平洋沖地震被害調査

## 新幹線の被害

高橋良和

# 第1中曽根BL

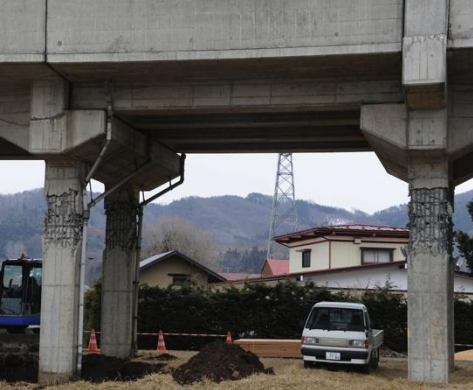
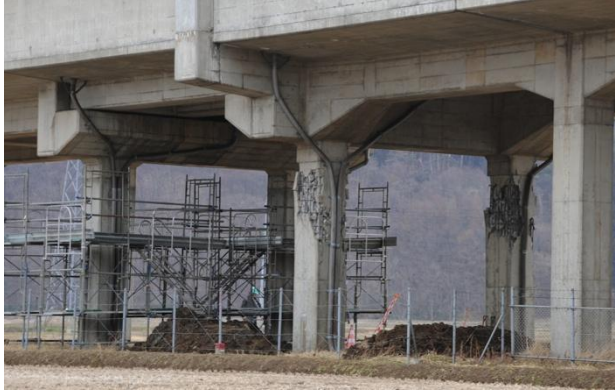
# 第1中曾根BL (北上駅-新花巻駅間)

- 損傷確認なし
- ▣ ひび割れ（被りコンクリート剥落なし）
- ▤ 斜めひび割れ（被りコンクリート剥落あり）
- 軸力支持能力喪失
- ▨ 未確認（遠方より損傷無し）

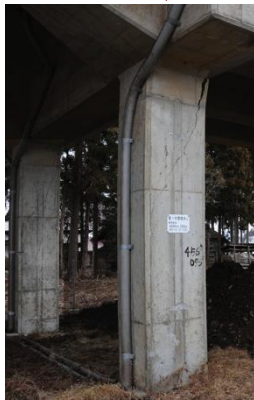
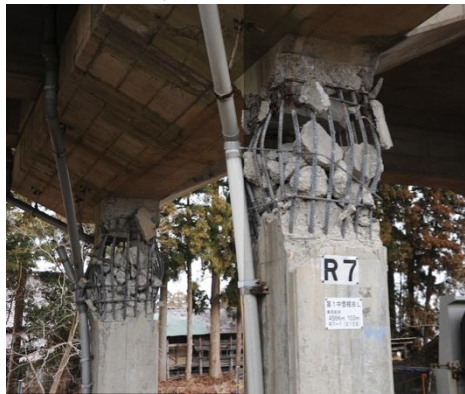
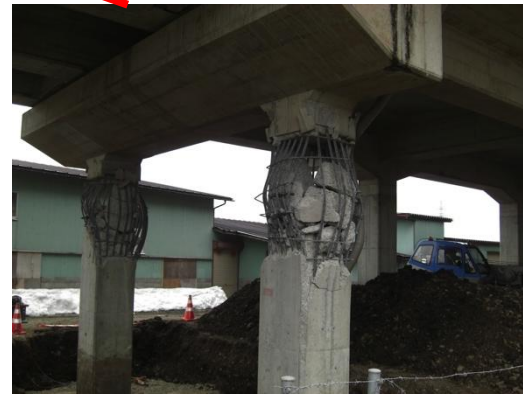
起点側（北上・東京方面）

- 損傷確認なし
- ひび割れ（被りコンクリート剥落なし）
- 斜めひび割れ（被りコンクリート剥落あり）
- 軸力支持能力喪失
- 未確認（遠方より損傷無し）

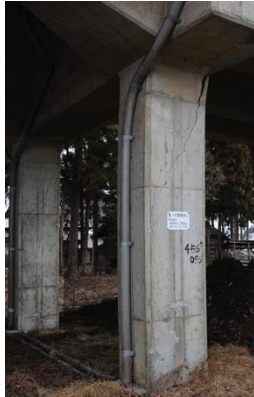
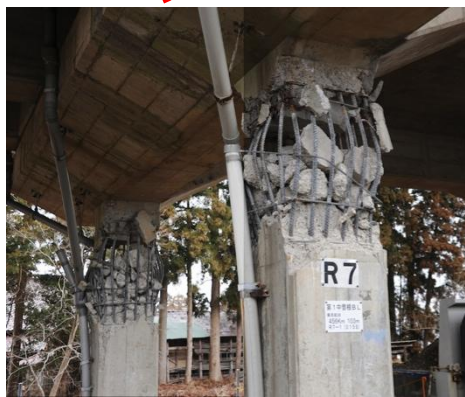
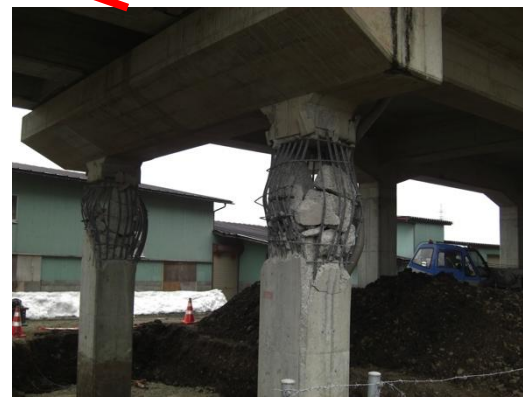
起点側（北上・東京方面）

- 損傷確認なし
- ひび割れ（被りコンクリート剥落なし）
- 斜めひび割れ（被りコンクリート剥落あり）
- 軸力支持能力喪失
- 未確認（遠方より損傷無し）

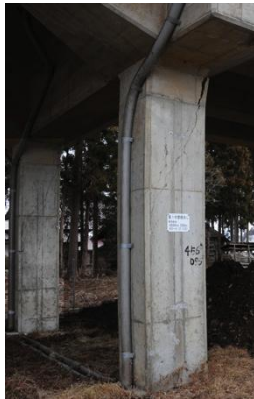
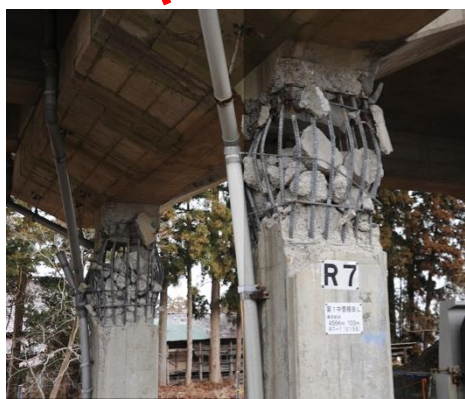
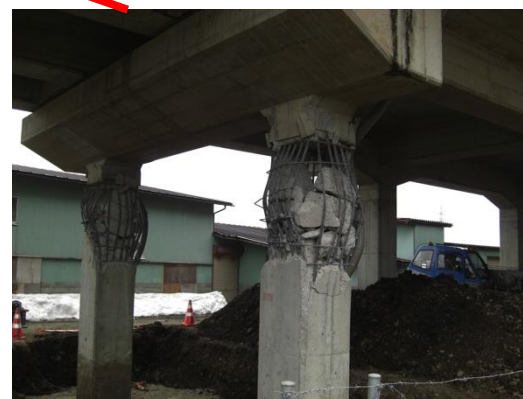
起点側（北上・東京方面）

- 損傷確認なし
- ひび割れ（被りコンクリート剥落なし）
- 斜めひび割れ（被りコンクリート剥落あり）
- 軸力支持能力喪失
- 未確認（遠方より損傷無し）

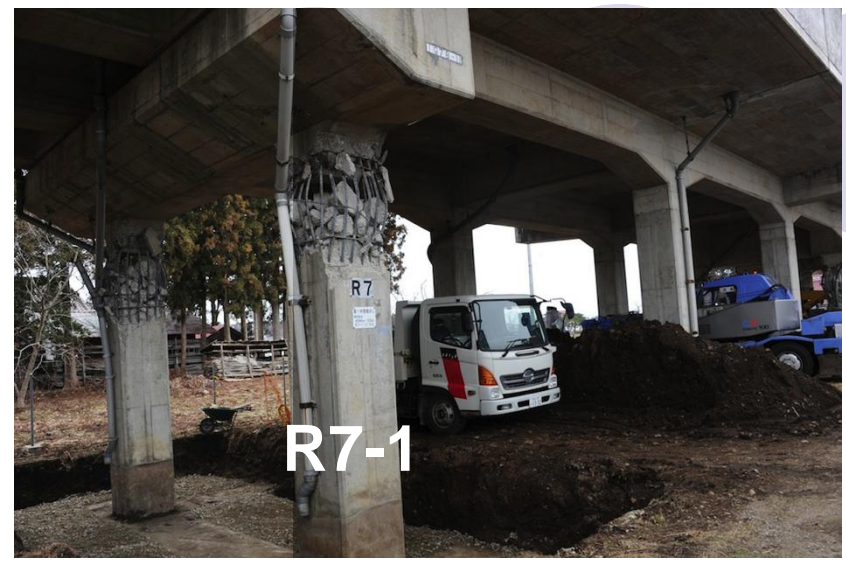
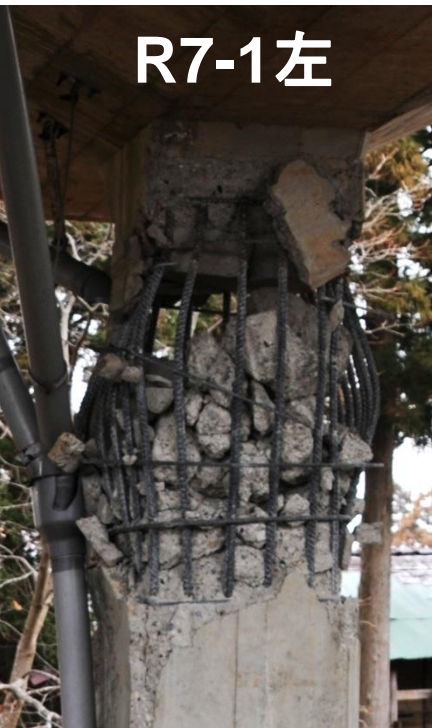
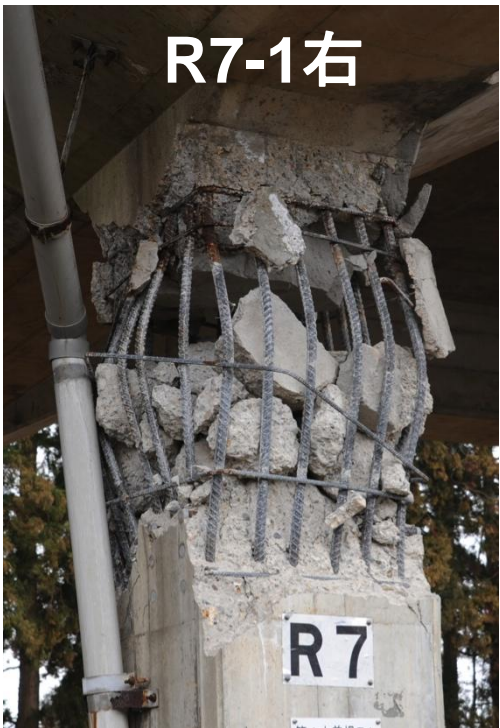
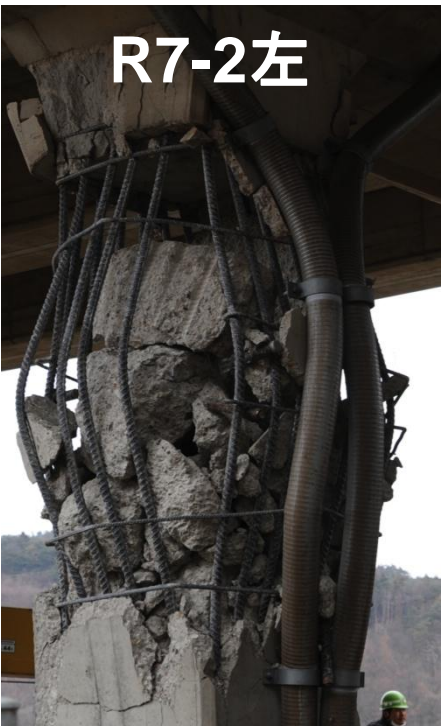
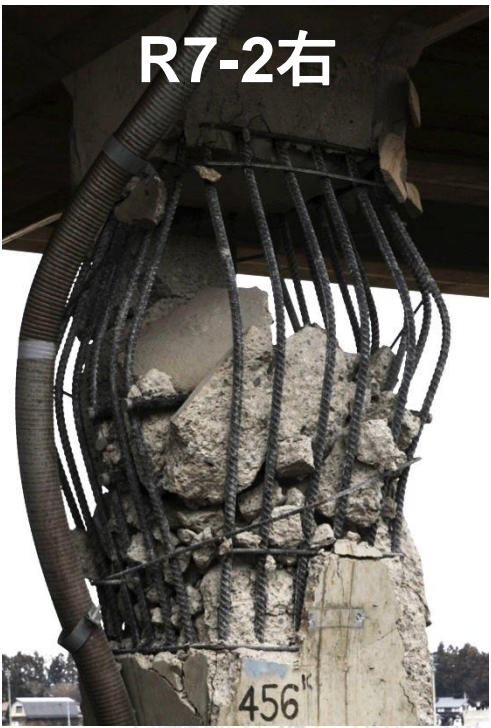
第1中曽根BL

- せん断破壊を含む大きな損傷が発生し、コアコンクリートも玉石のように破砕されている
- 軸力支持能力を完全に喪失している柱もある

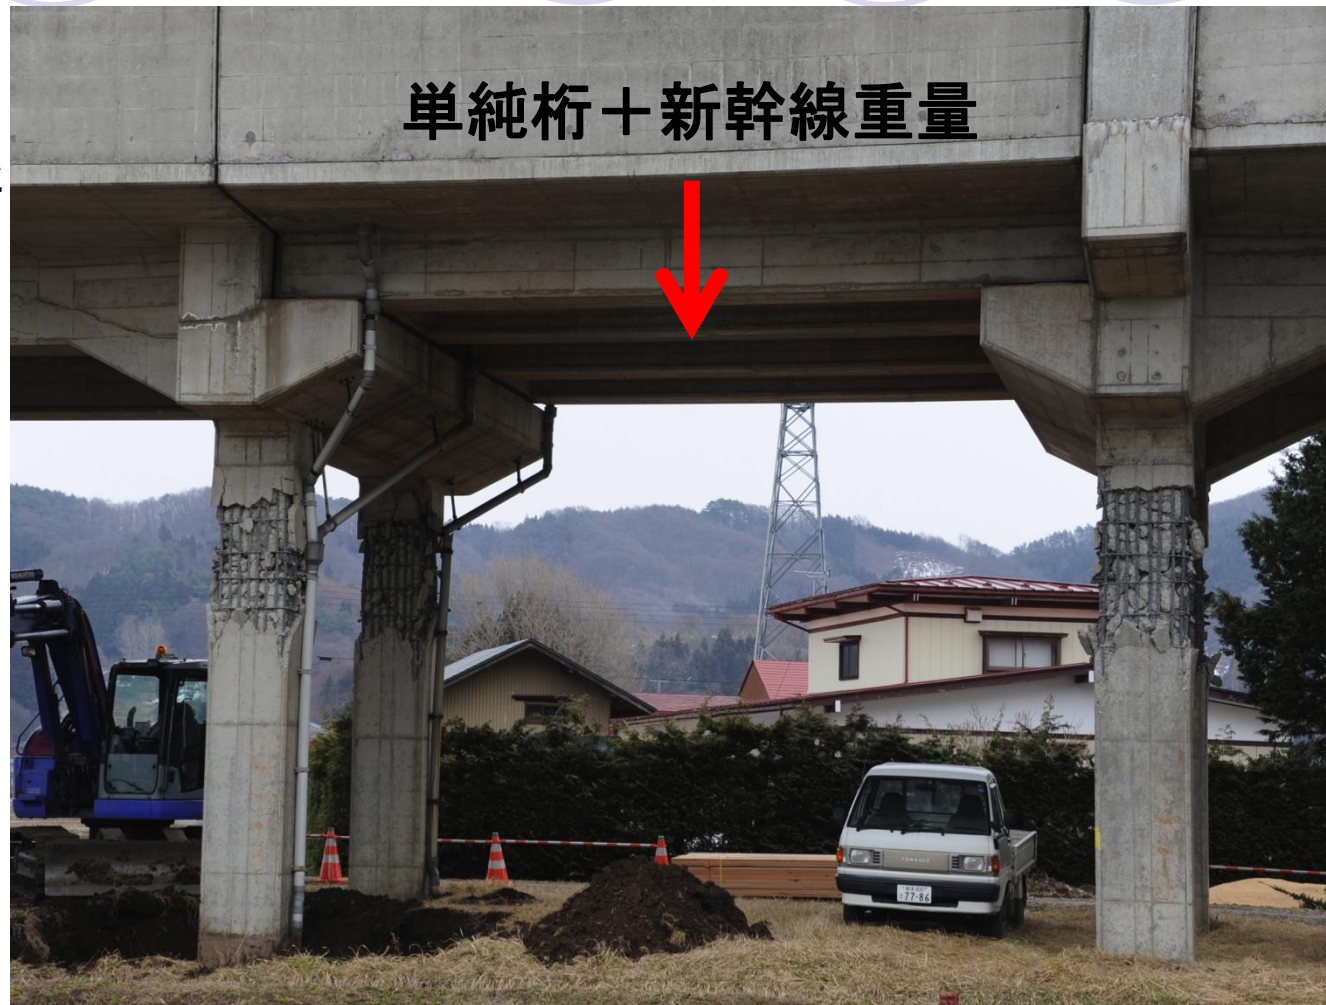
鉄道ラーメン高架橋は不静定構造物であるため、1つの柱が軸力支持能力を失ったとしても、直ちに桁が落橋することはない。

ただし、端部柱は単純桁を支える重要な柱であり、柱長も他に比べて短いことから、その補強は極めて重要である。

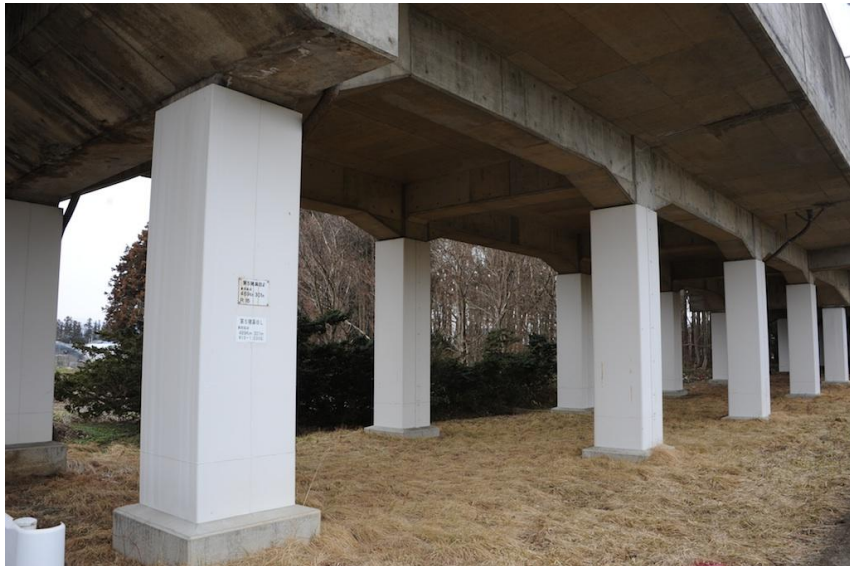
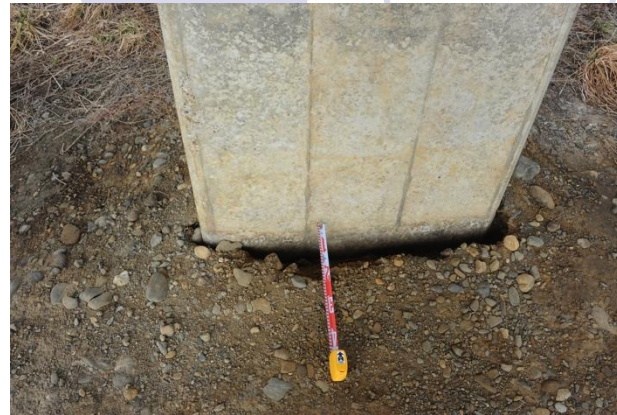
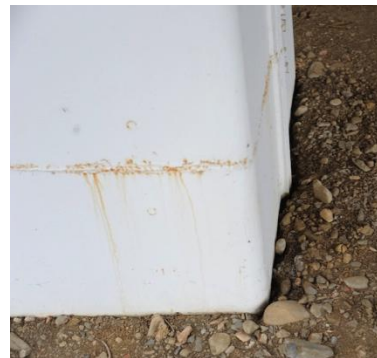
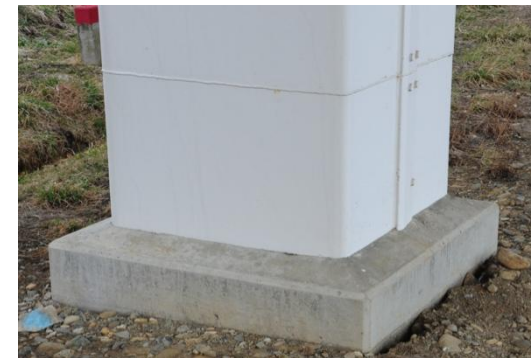
# 第5猪鼻BL

- 2003年三陸南地震後に耐震補強済み
- 構造物と地盤との間に隙間が確認でき、今回の地震でも高架橋は応答したことが確認できる。

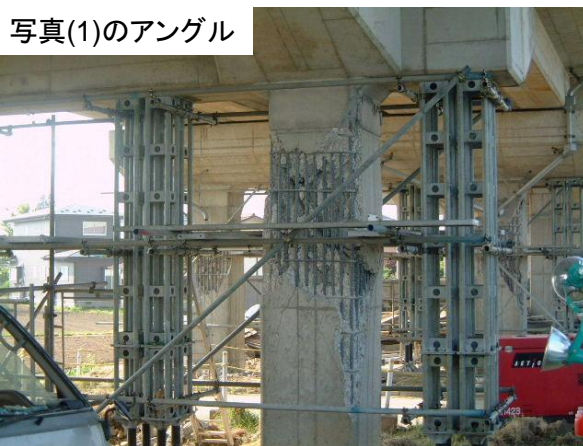
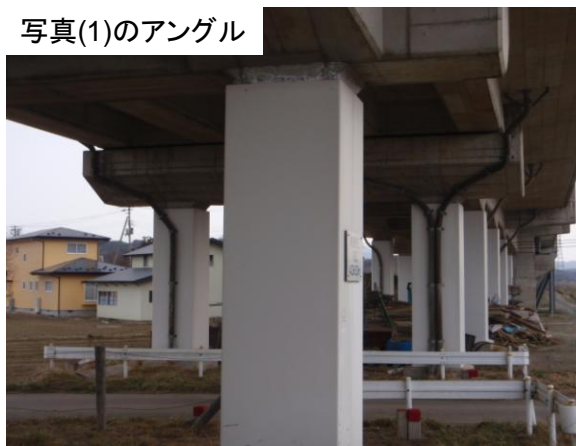
## 第3愛宕高架橋

(a) 三陸南地震後に撮影 (b) 東北地方太平洋沖地震後に撮影

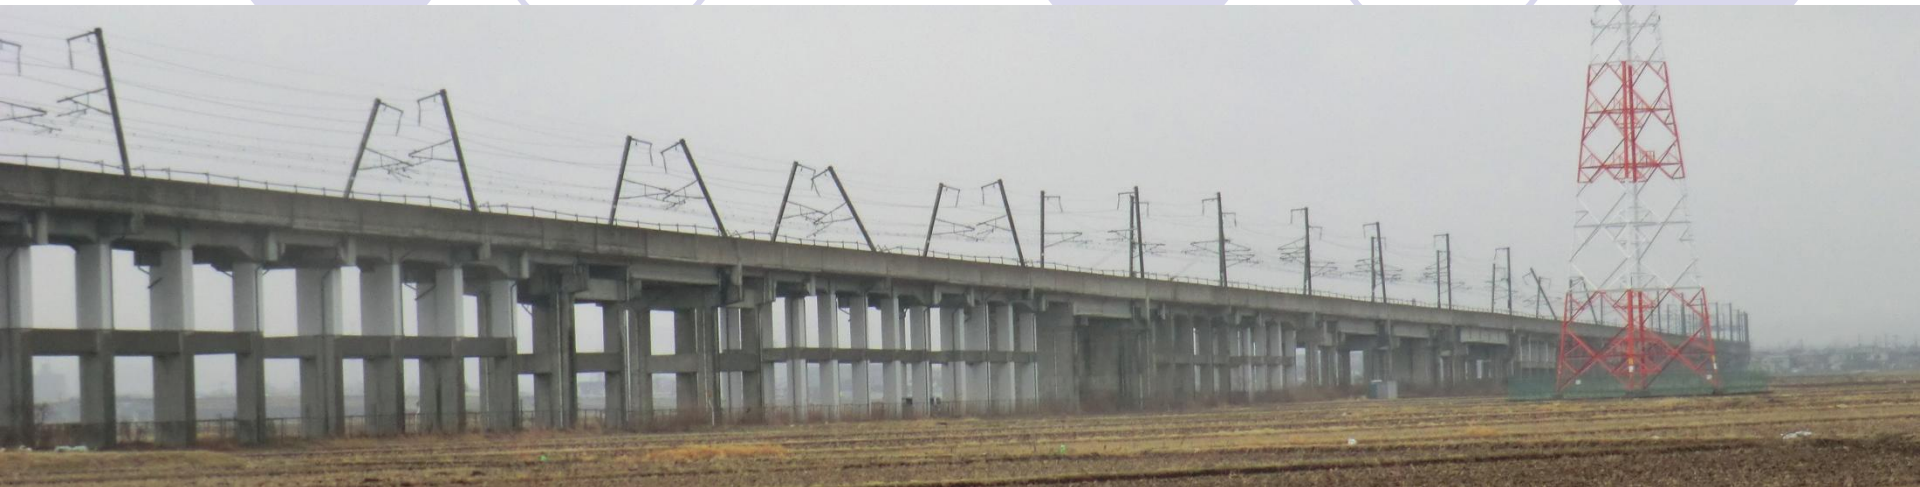
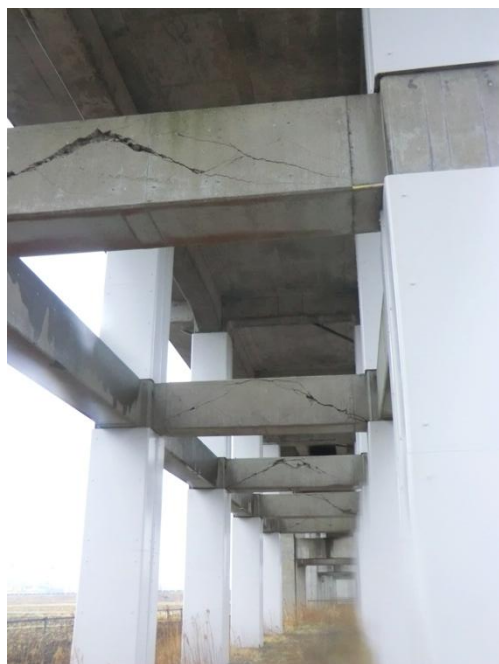
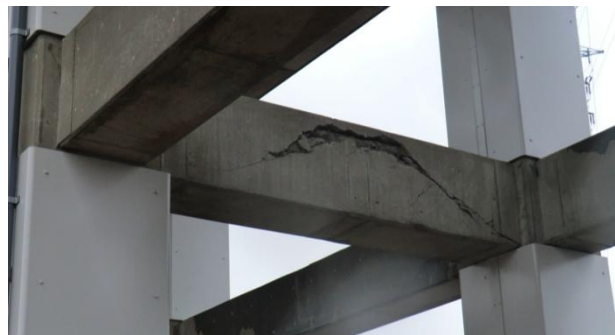
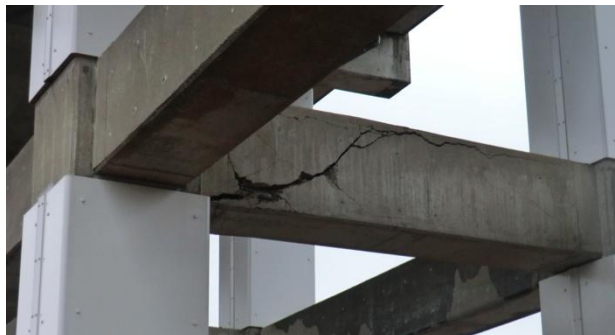
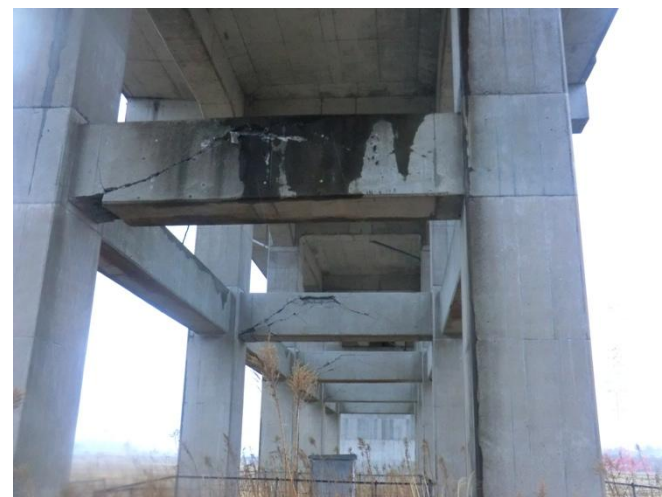
ただし、

- 新幹線高架橋の端部柱において、その上部でせん断破壊、コアコンクリート破砕に伴う軸力喪失などの甚大な被害が発生した。なぜ？
- せん断破壊先行型と判定され、耐震補強が完了している高架橋の被害は、ほとんどなかった。
- せん断破壊先行型と判定されなかった柱でも、多くの端部柱で甚大な被害が発生した。せん断破壊先行型の判定を広げ、破壊形状に適した補強方法を実施することが望まれる。
