# 常呂川水系での被災概要

北見工業大学 工学部 社会環境工学科  
渡邊康玄, 早川博 (河川・水工学分野)  
川口貴之, 川尻峻三 (地盤工学分野)  
宮森保紀 (橋梁工学分野)

# 被災箇所の概要(1)

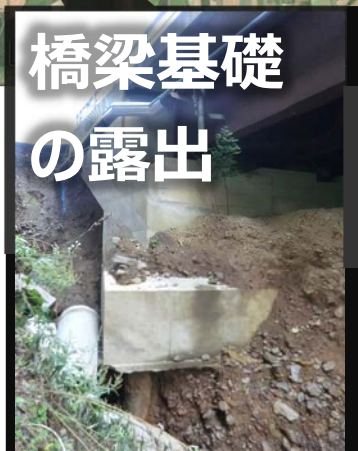
橋梁基礎  
の露出

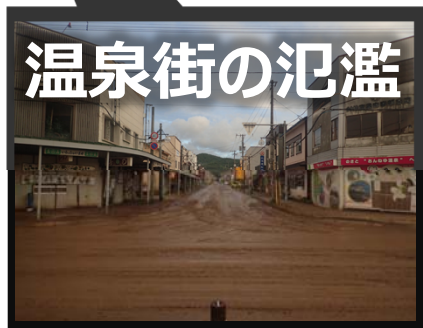
温泉街の氾濫

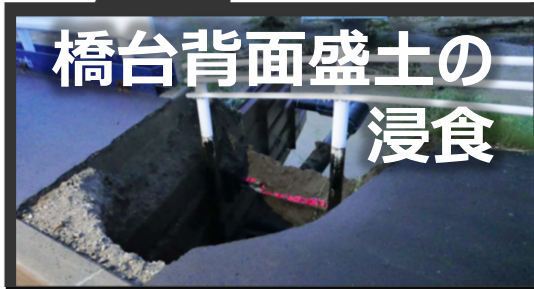
橋台背面盛土の  
浸食

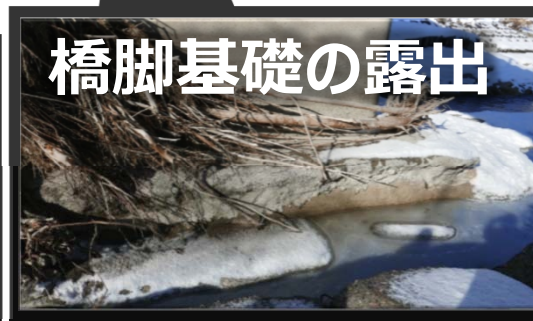
橋脚基礎の露出

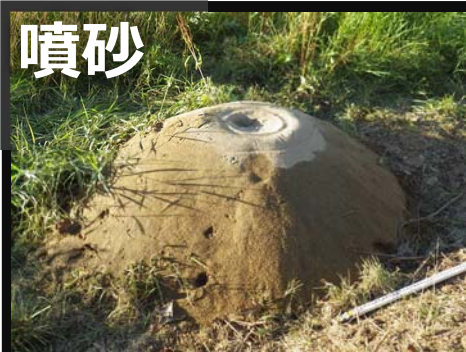
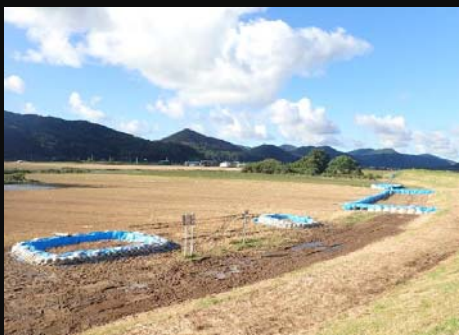
噴砂

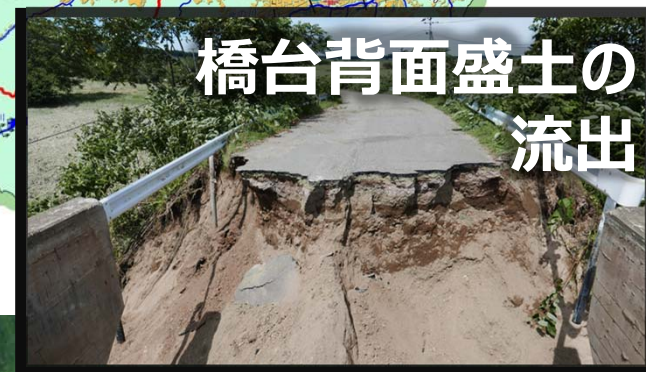
橋台背面盛土の  
流出

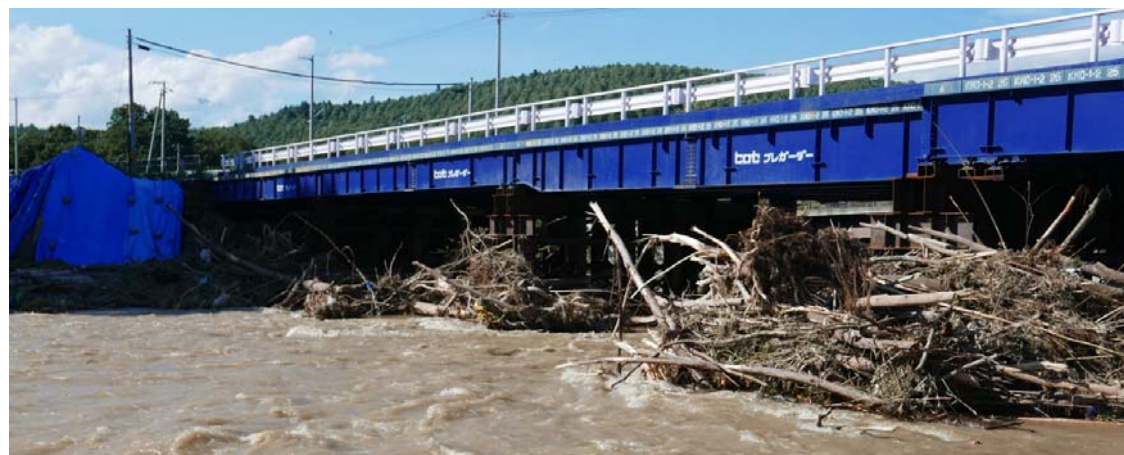
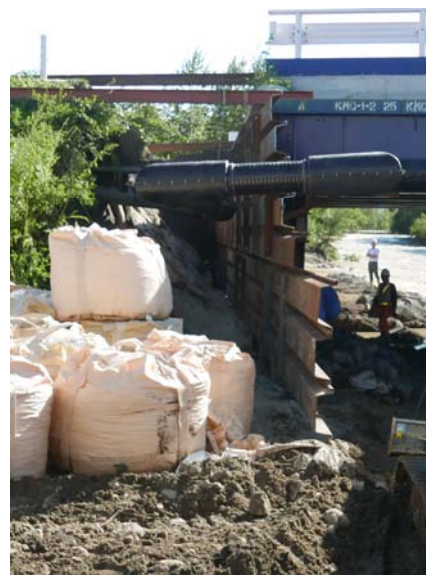
河道形状 + 流木の集積  
→ 橋台裏の浸食

流木量; 北見道路事務所による調査

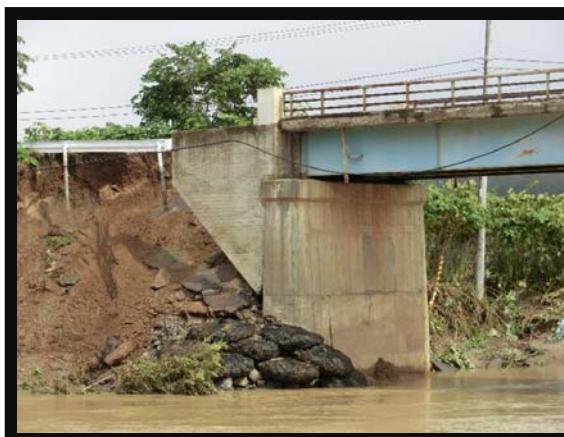
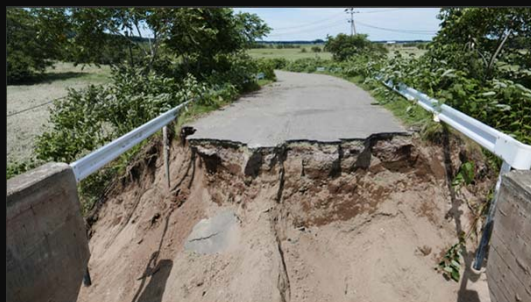
太幌橋  
河道地形  
→橋台裏の浸食

痕跡調査；網走開発建設部

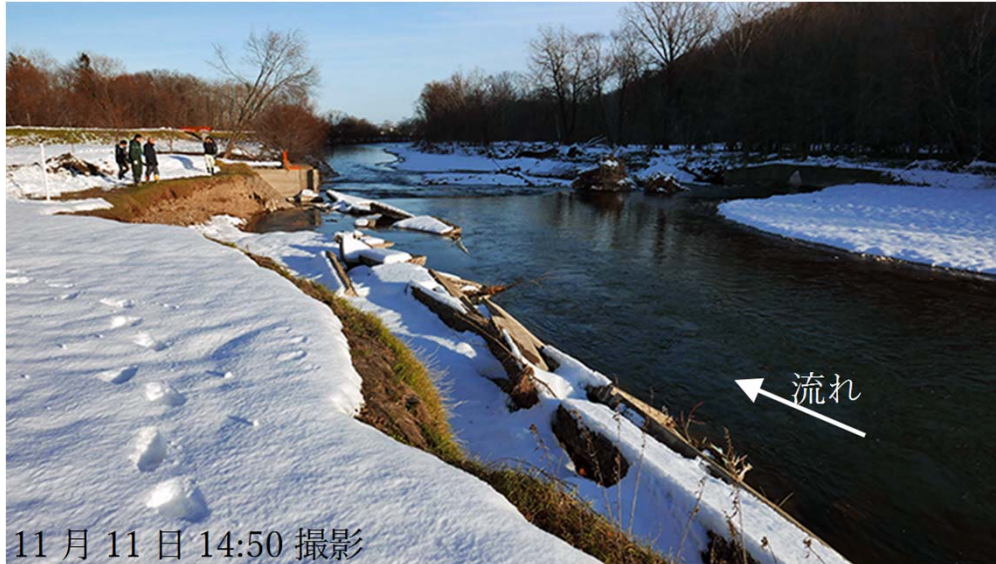
## 第2頭首工上流左岸の浸食

河道形状？

砂州？

湾曲？

→河岸近傍の河床洗掘  
による河岸の浸食

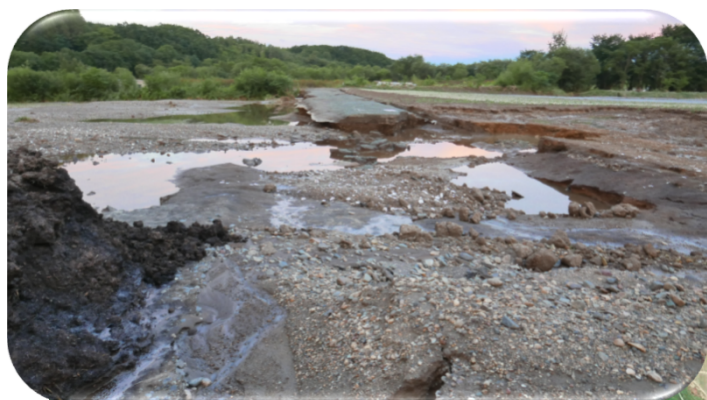
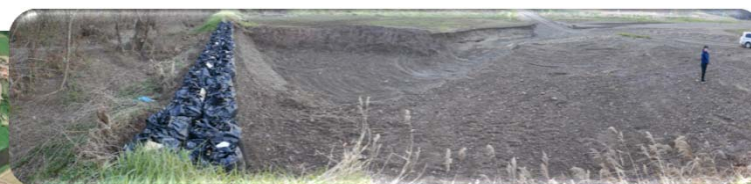
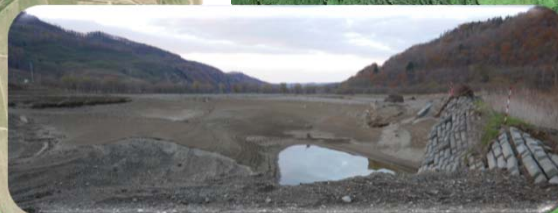
常呂川狭窄部  
河川区域農地の流失

河道・氾濫原ともに流れを集中させない  
必ずしも水位が高いときに被災はしないことに注意

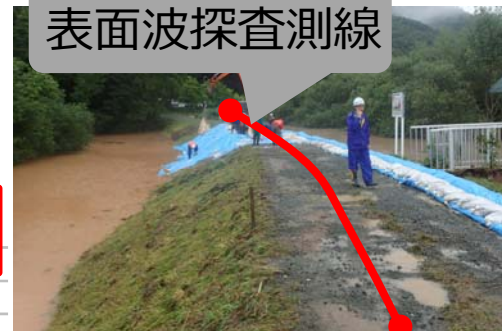
表面波探査測線

換算N値20以上の硬質な領域

表面波探査結果の整合

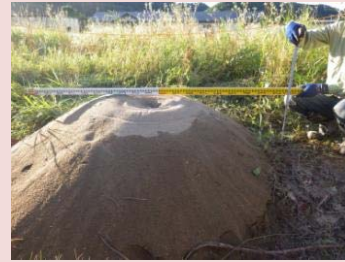
噴砂規模：**大**

**裏のり尻近傍**

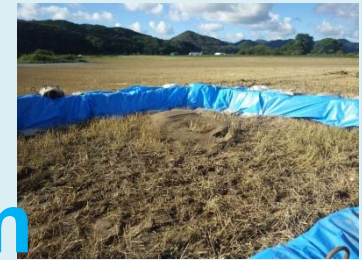
噴砂規模：**中**

**裏のり尻から8m**

砂質土層の  
連通は確認できない

砂質土の移動  
が比較的困難
