# 海岸構造物等の被災と避難

JSCE-PICE合同調査団

有川太郎(港湾空港技術研究所)

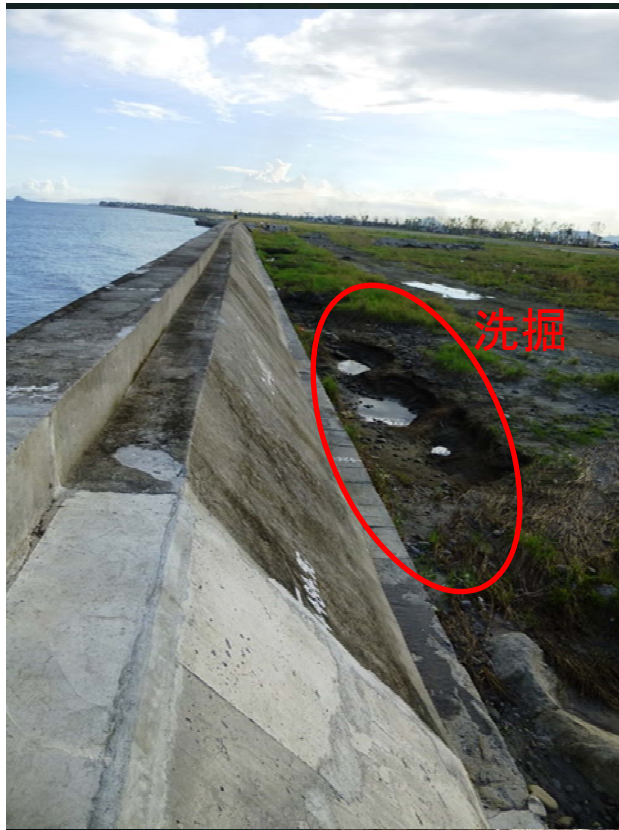
洗掘

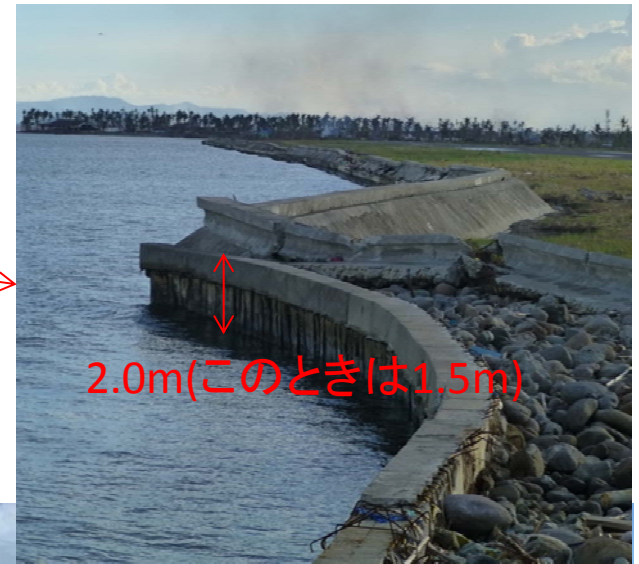
2.0m(このときは1.5m)

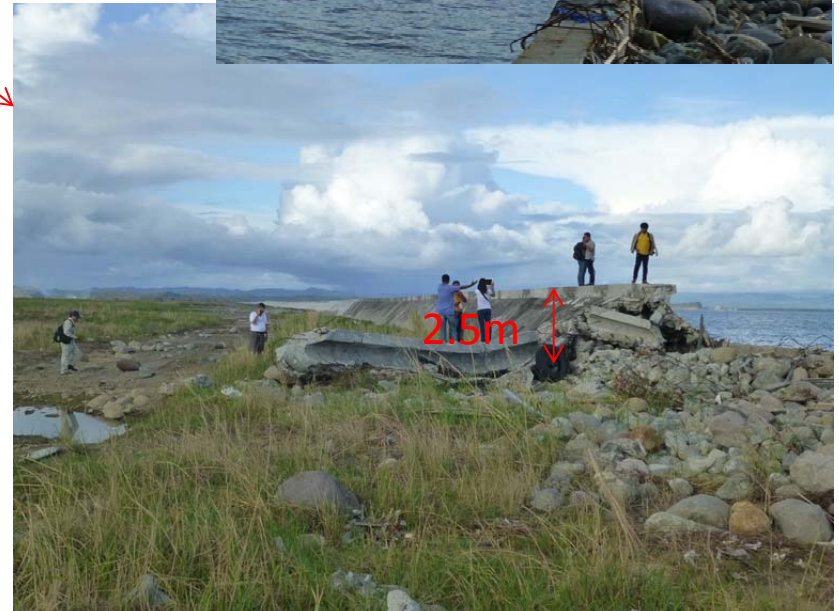
前面側は削られたか？

2.5m

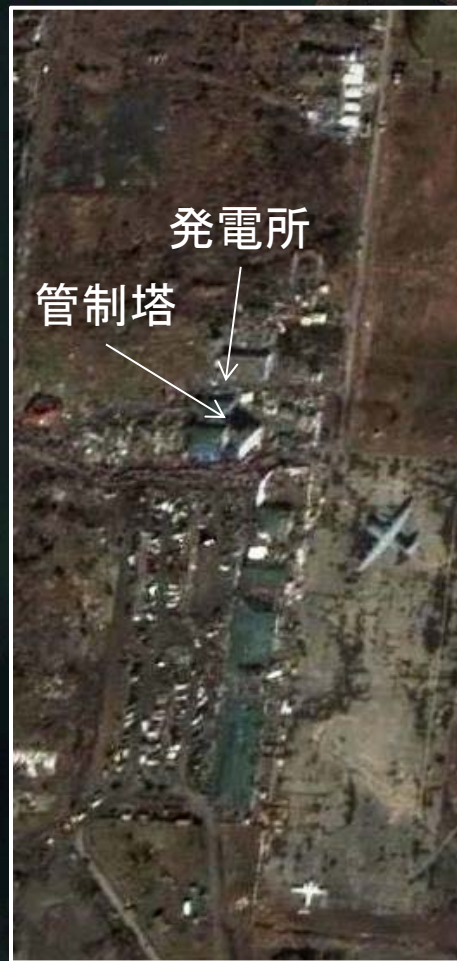
泳いで逃げ後ろの配管に捕まって1時間耐えた!! 波は一気に押し寄せターミナルの天井を破壊し、およそ8.0m程度であったと考えられる

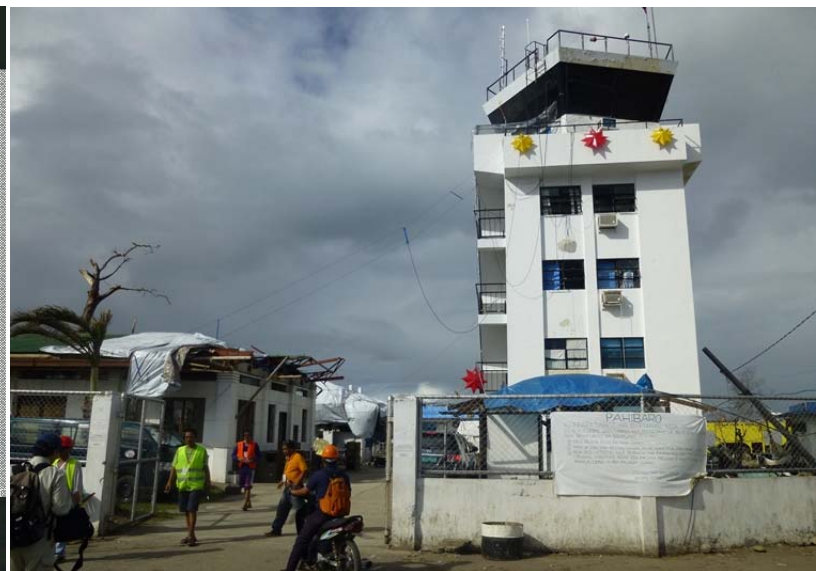
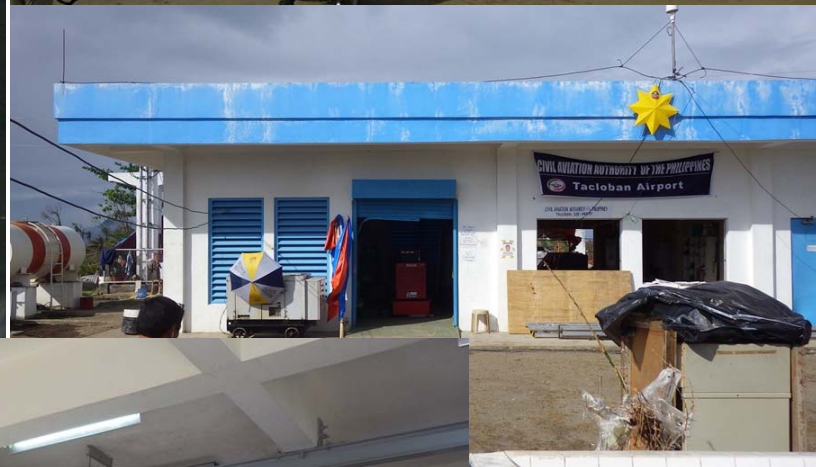
天井まで4.0m程度

標高が2.0mであるので、痕跡高としては5.2m. ただし、手前は天井まで当たっているので、6.0mに痕跡. これは波の影響か

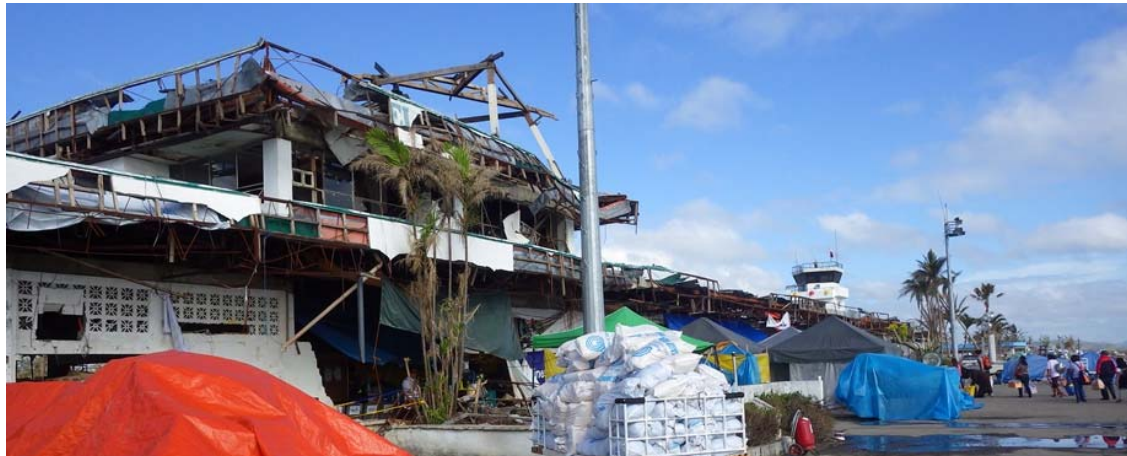
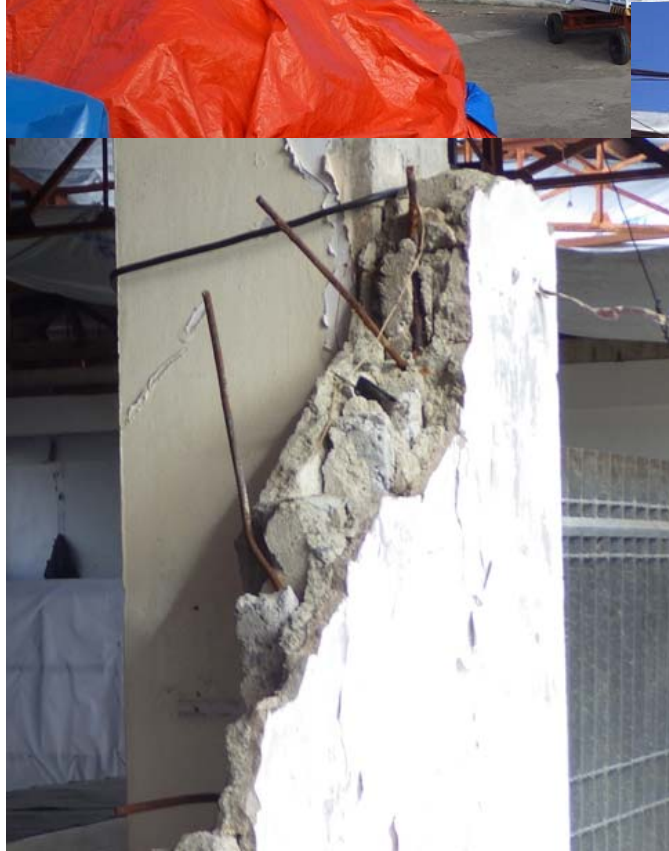
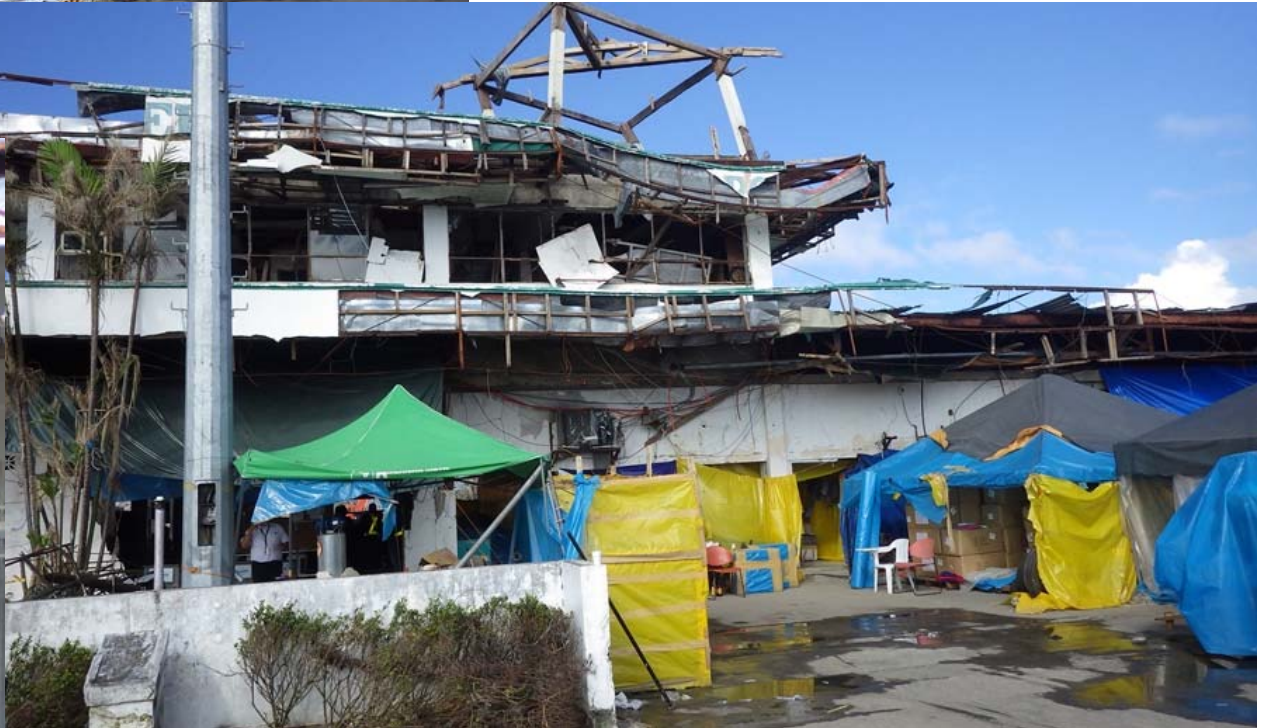
ターミナルの海側の様子

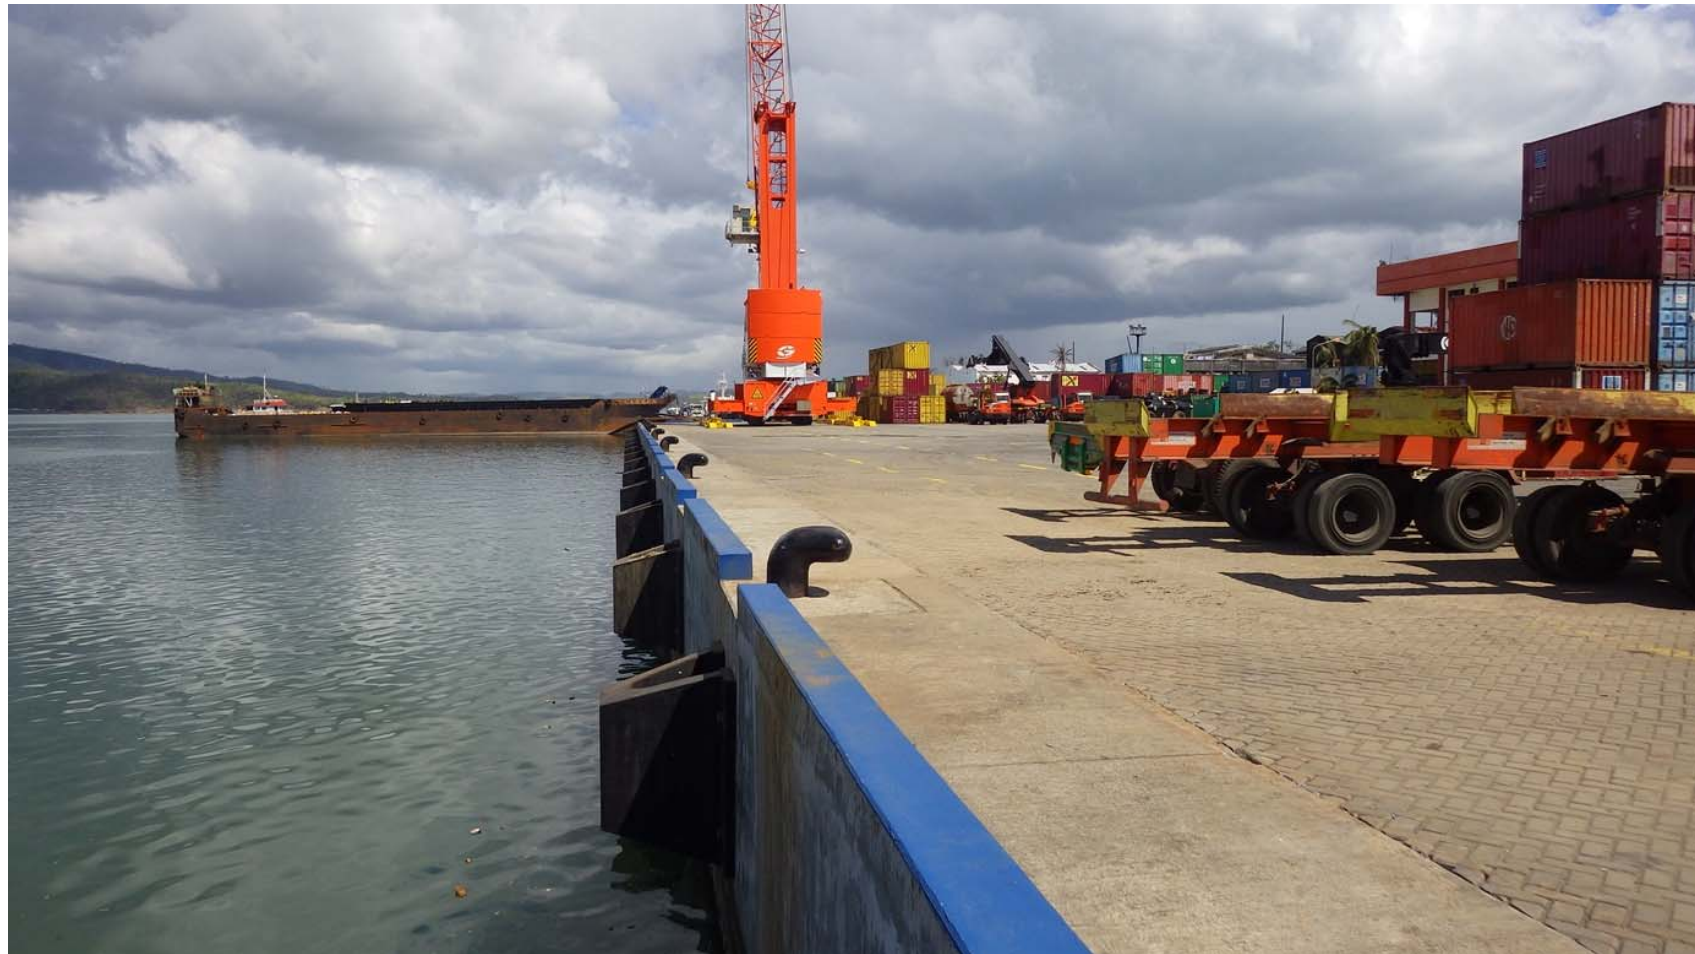
岸壁はガントリークレーン等が水を被って使用できなくなった。船舶がエプロンに乗り上げ、空コンテナが40個漂流、船も数台漂流し対岸へ

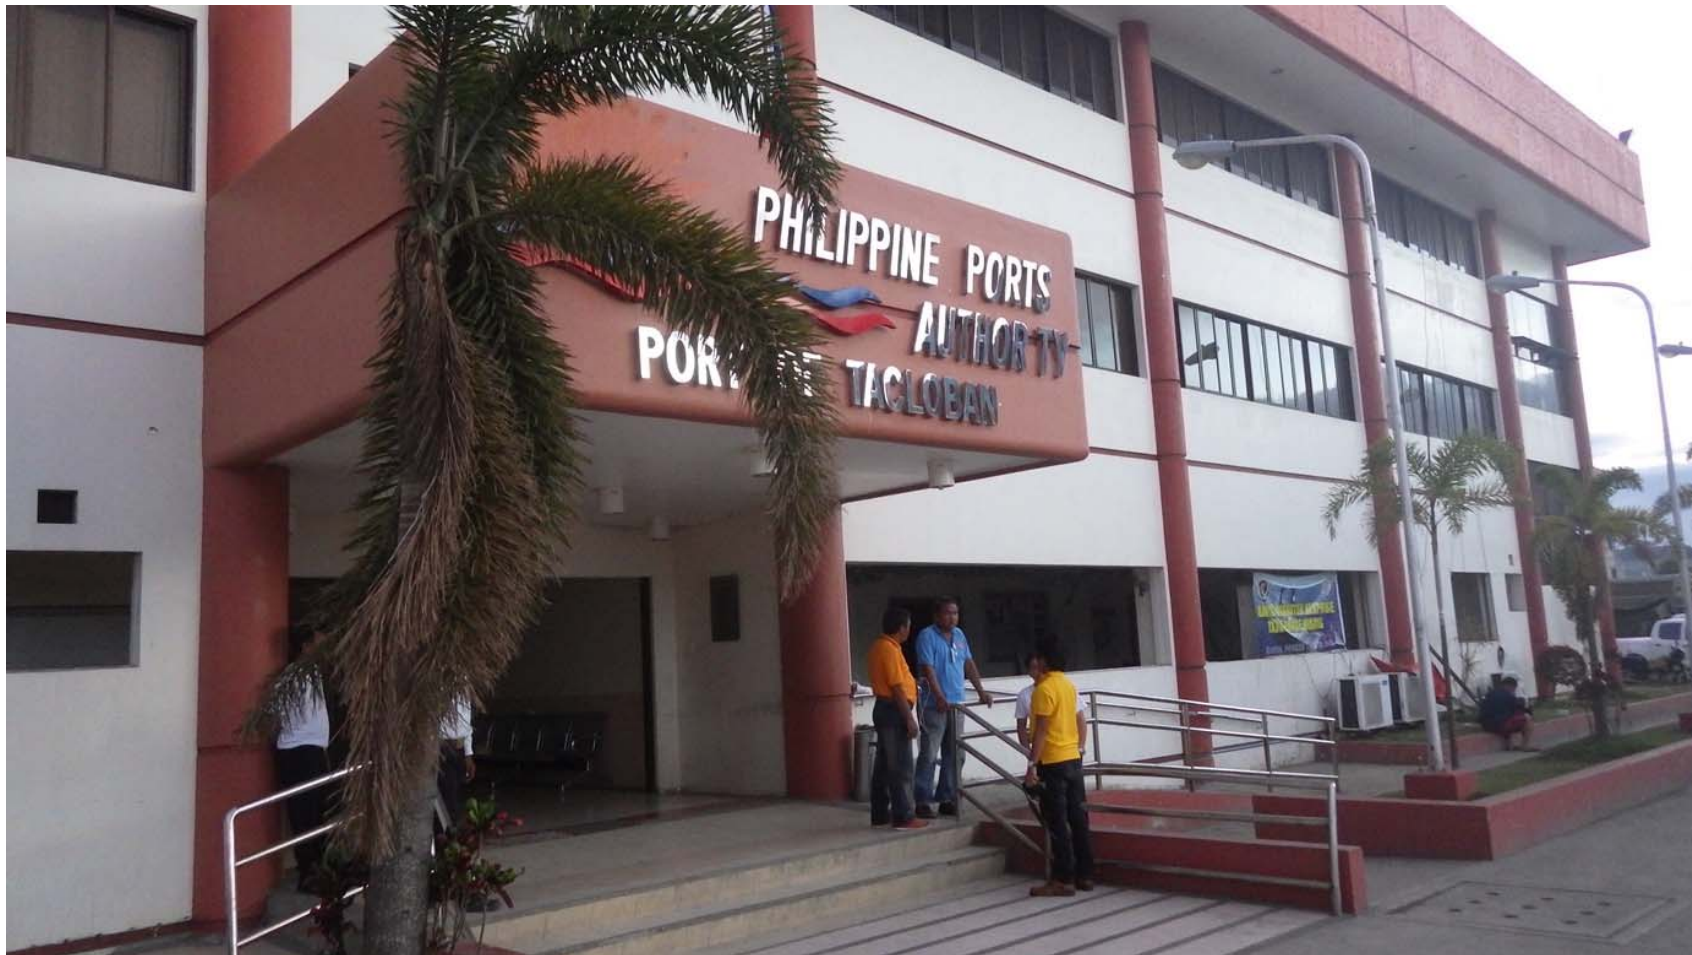
2階まで水が来た。朝6時ごろから上昇はじめ、7時40分には、1階の床(地表50cm)まで来た。その3分後一気に階段を駆け上がるように、2階の床(地表4m)まで水が押し寄せたので、さらに上に逃げた。  
だけど、1階の部屋のソファの上にあったものは濡れなかったのが不思議だった  
また、上で窓から手を出したら、すごいスピードだった

➡ 地表面は2mであるので、このときの高潮潮位は3m程度と考えられる。また、高波は2~3m程度だったのではないかと

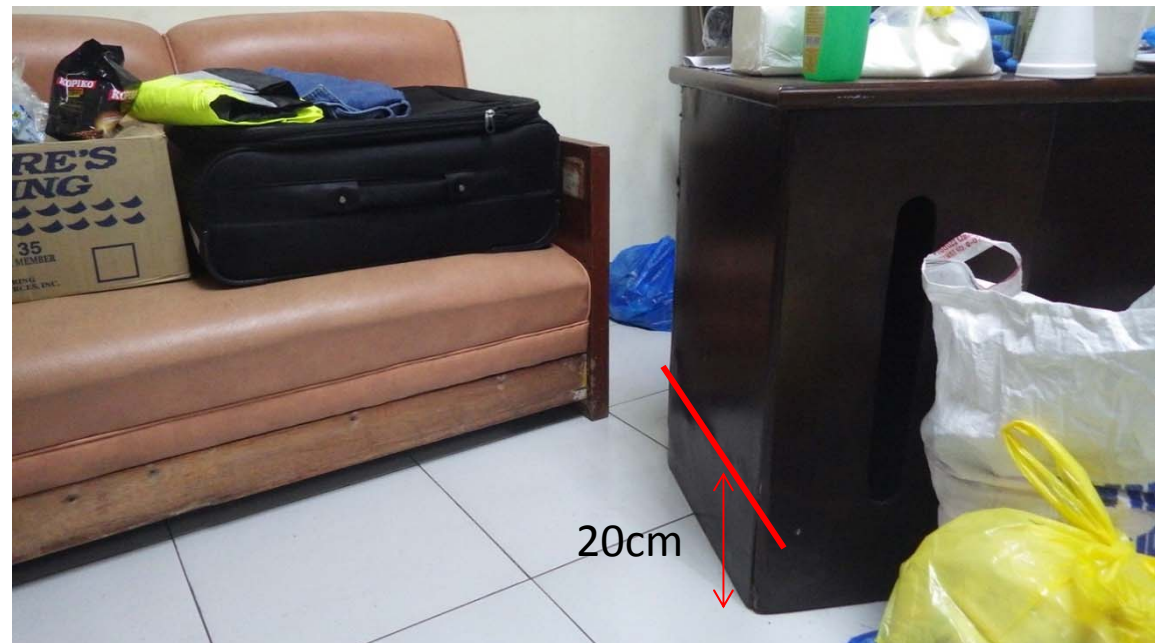
吹き寄せによる波か？

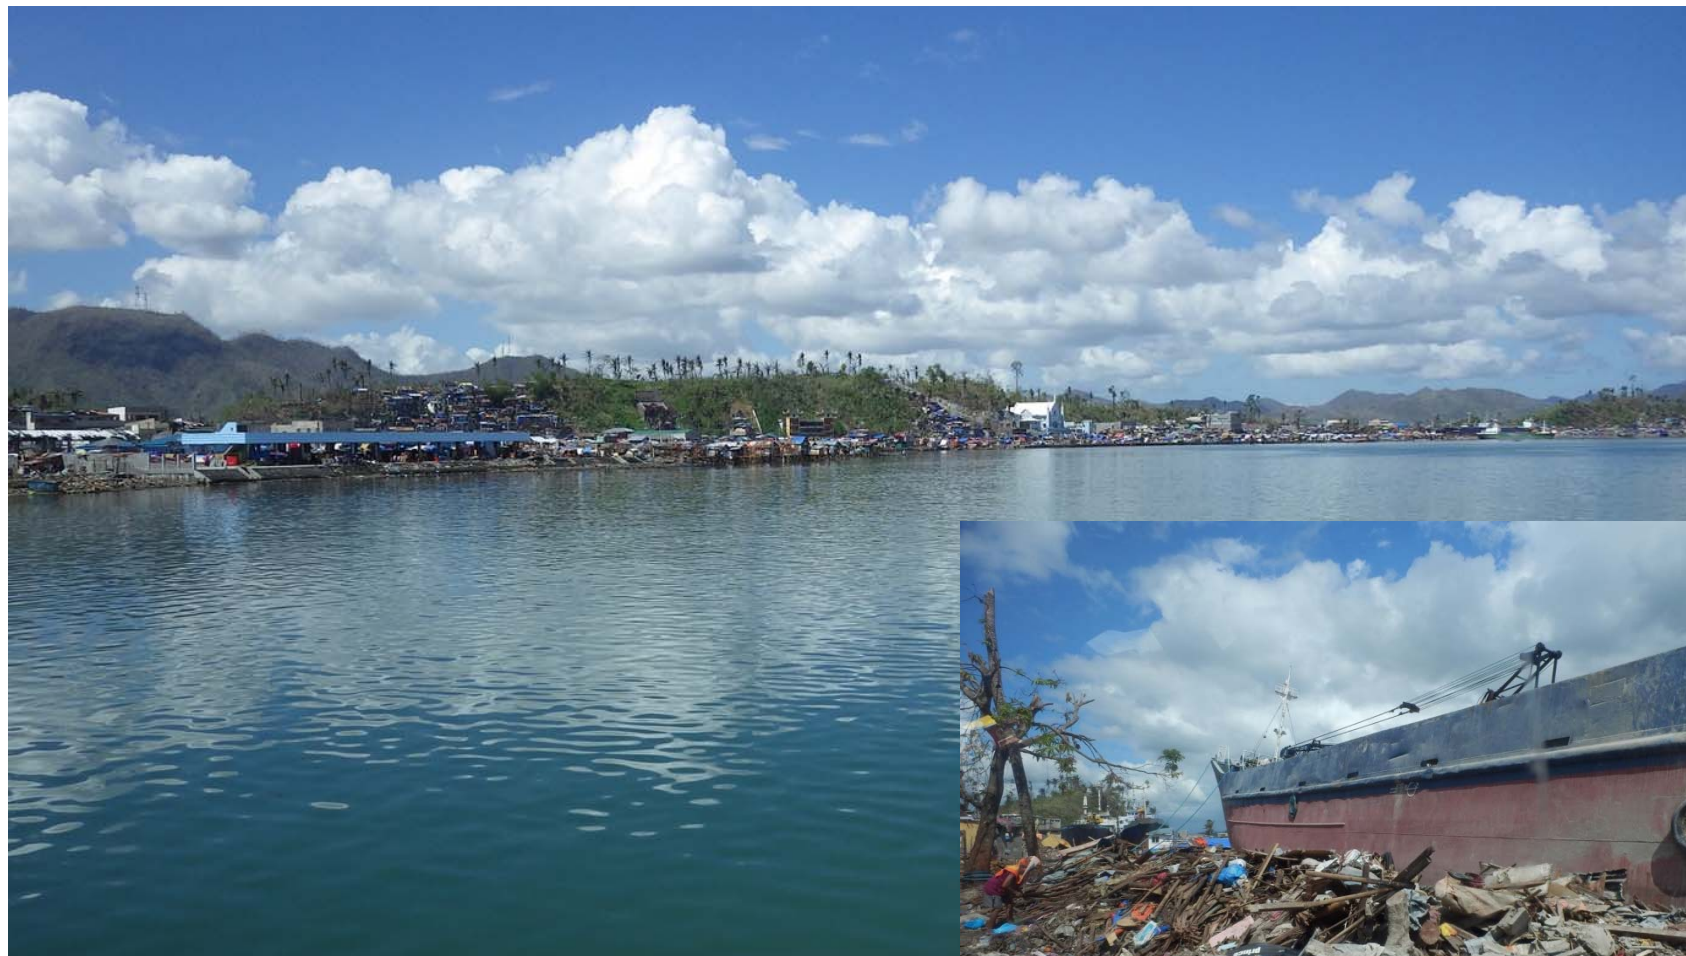
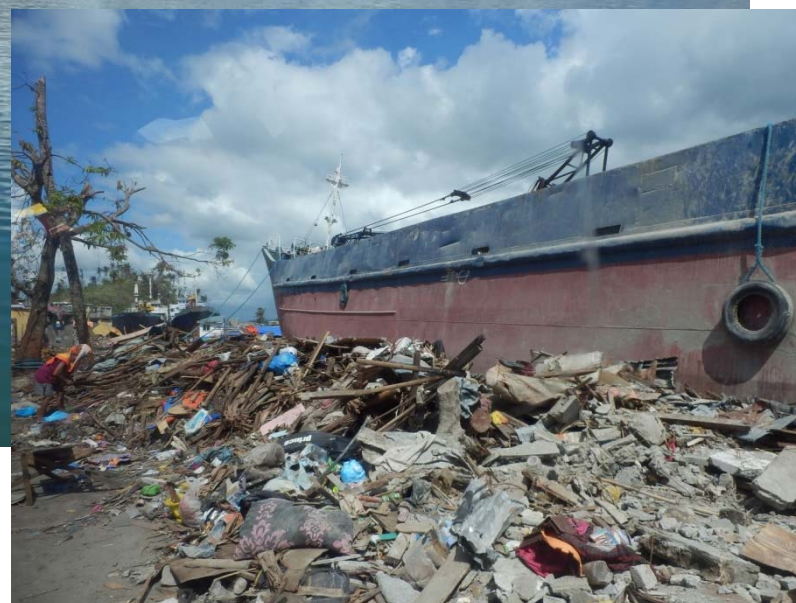
## 対岸の様子（船舶およびコンテナの漂着）

ここではかなりの数の人の命が失われた。自分の資産を護るため逃げなかったようだ

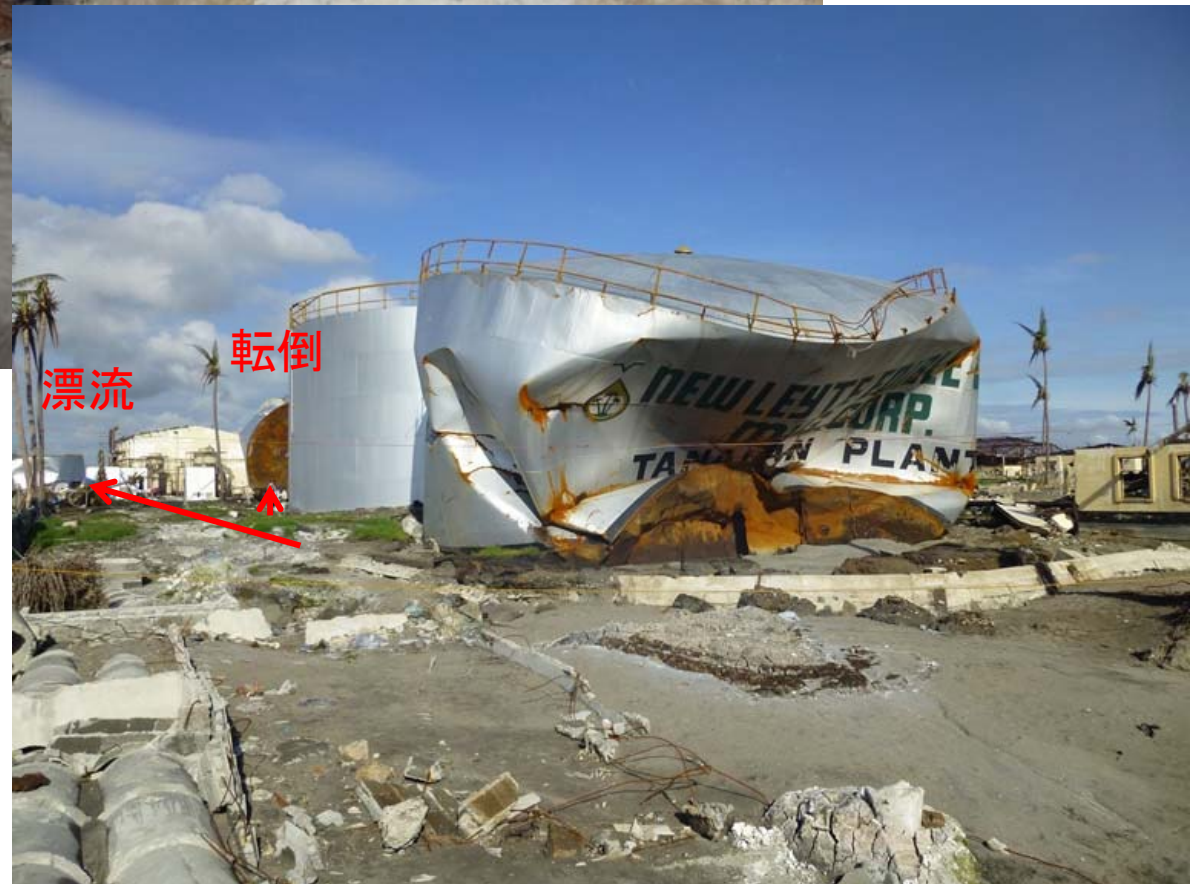
空タンク

10～15m程度

150m

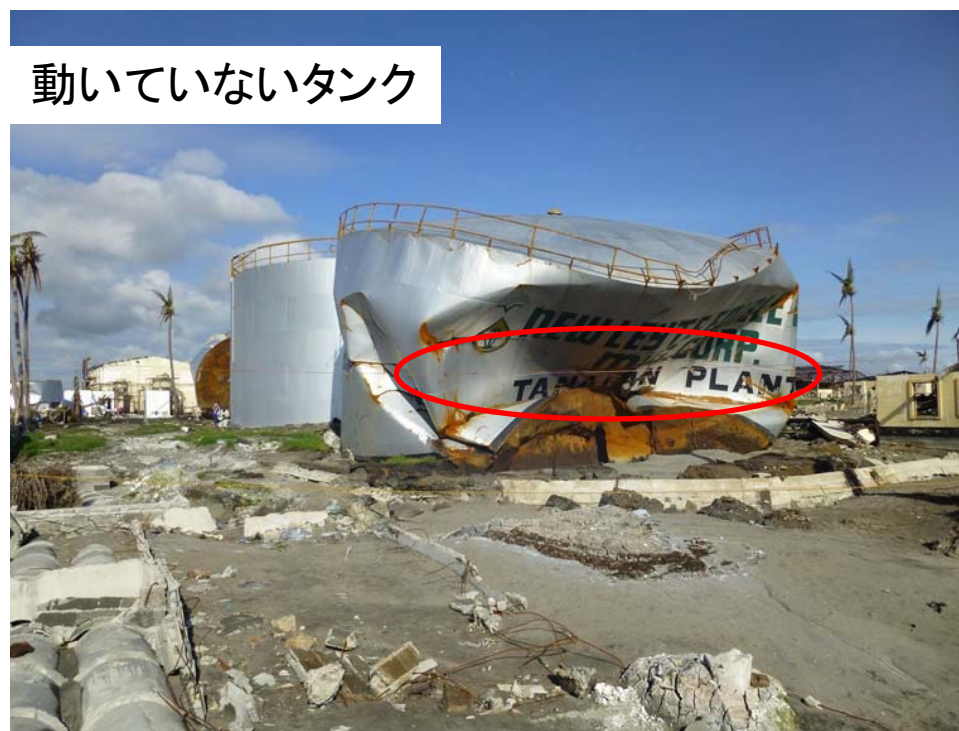
動いていないタンク

1.5m程度

1/4程度入っていたタンク

似たような位置(3～4m程度の位置)がへこんでいる。これは波力が大きかったことを示していると考えられる

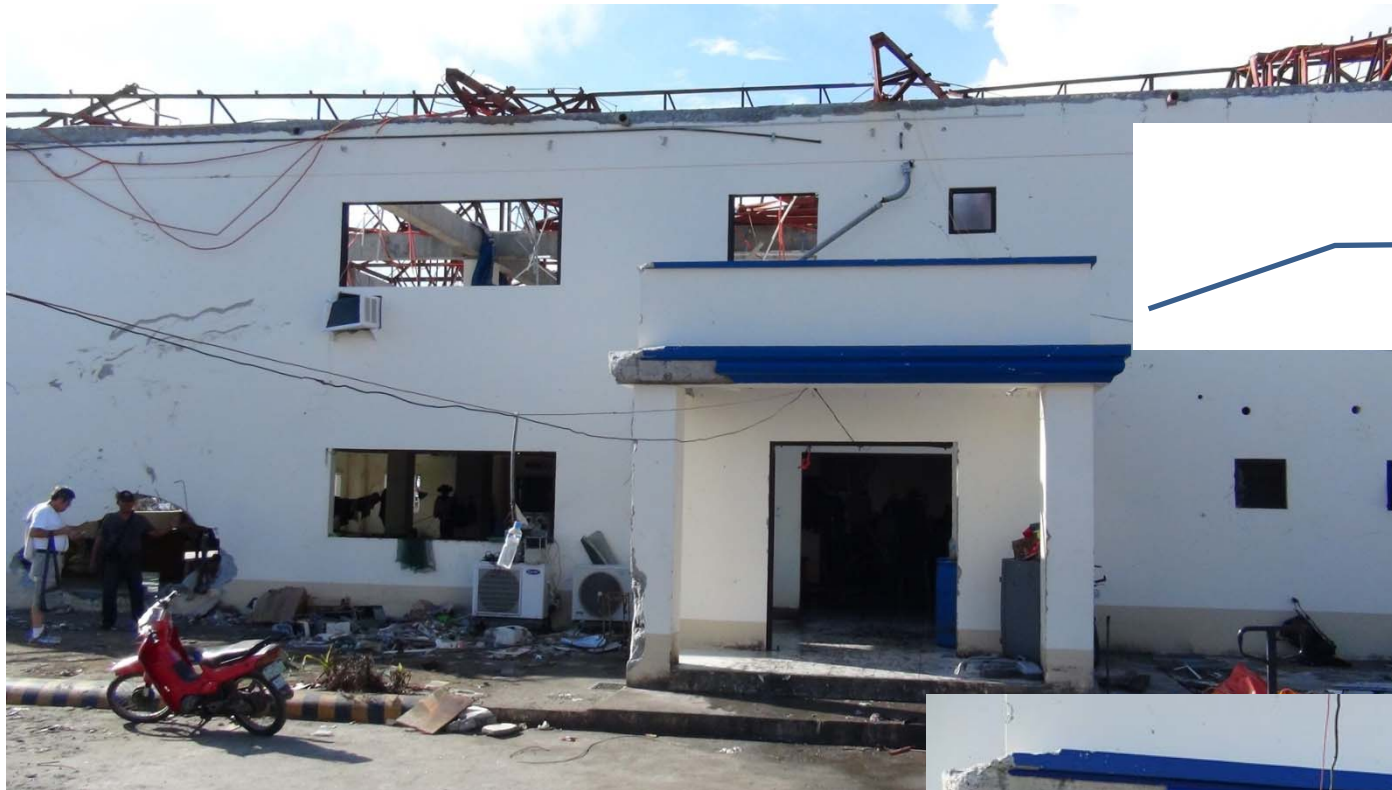
5.15mの高潮

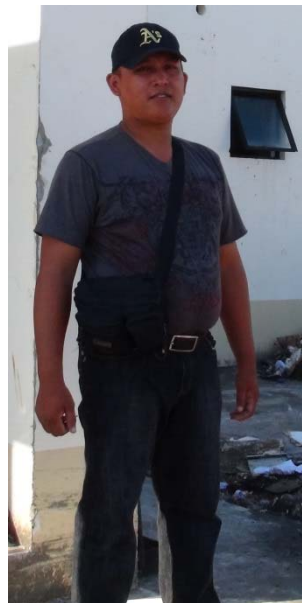
およそ6時45分くらいから潮位があがり、逃げようと思っていたら、腰高ぐらいで流された。流された場所にロープがあったのでつかまっていた。9時ごろには引いていった。何回か波がアタックしたと思う

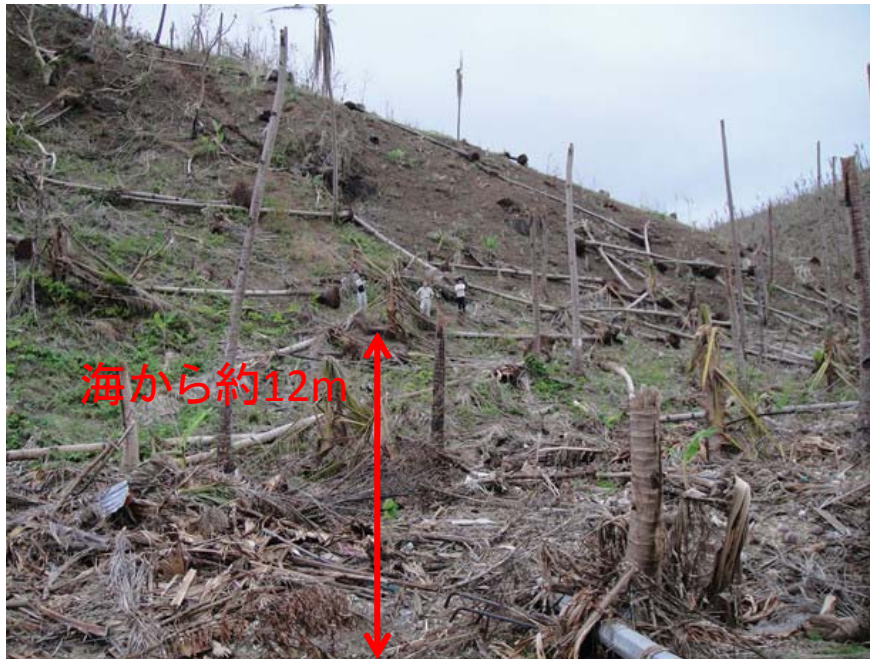
波は二つに分かれた

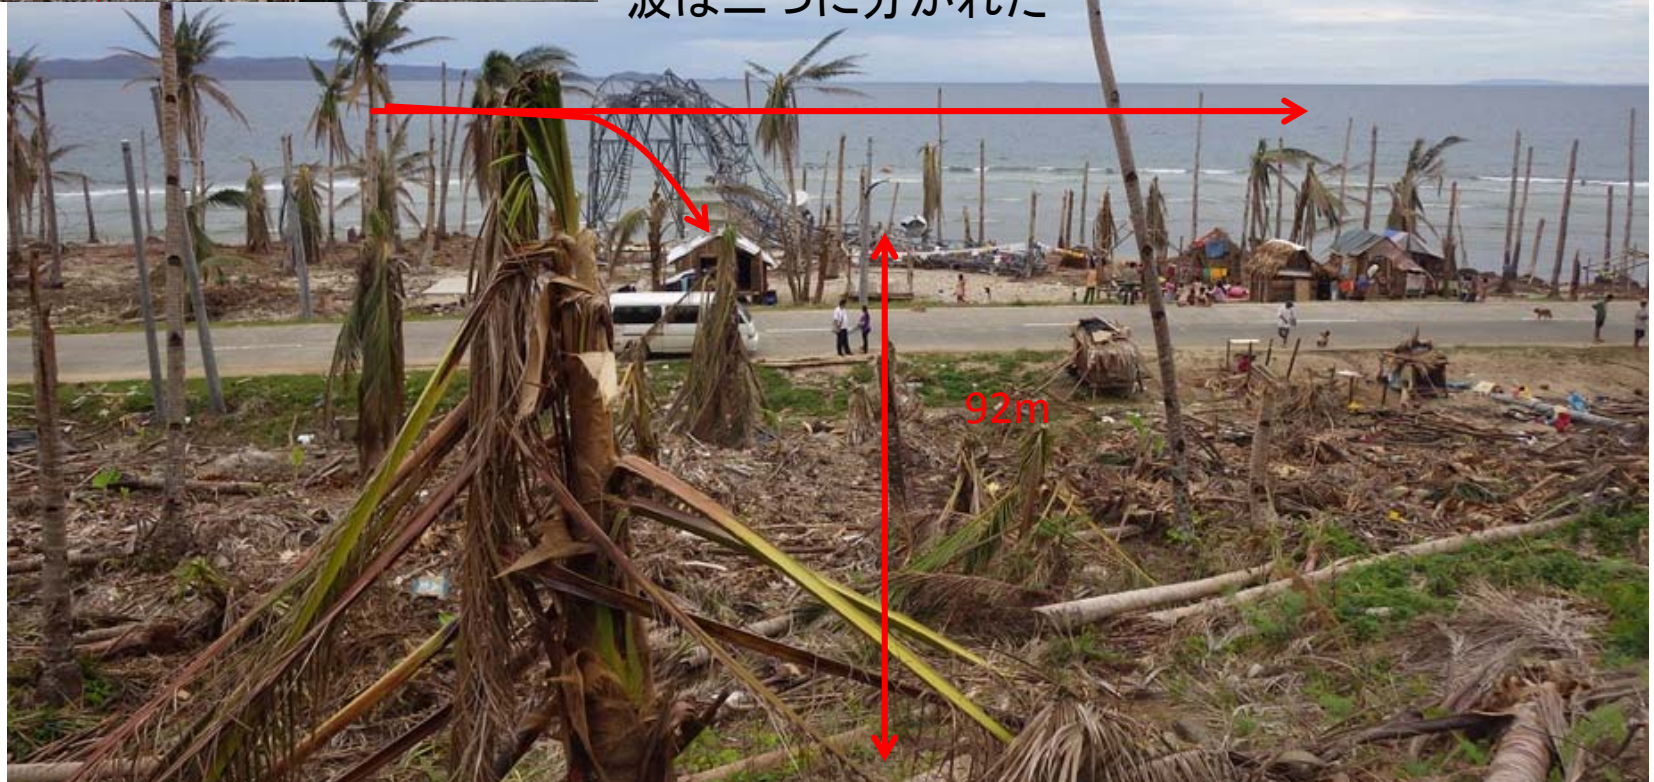
鉄塔は携帯のアンテナ  
だったようであるが折れ曲  
がる。曲がった点は遡上  
点とほぼ同じ高さであった  
証言者曰く、波があたった  
ように見えたらしい。  
ただ、方向が異なるので、  
波も当たったかもしれない  
が、風で曲がったと考えら  
れる

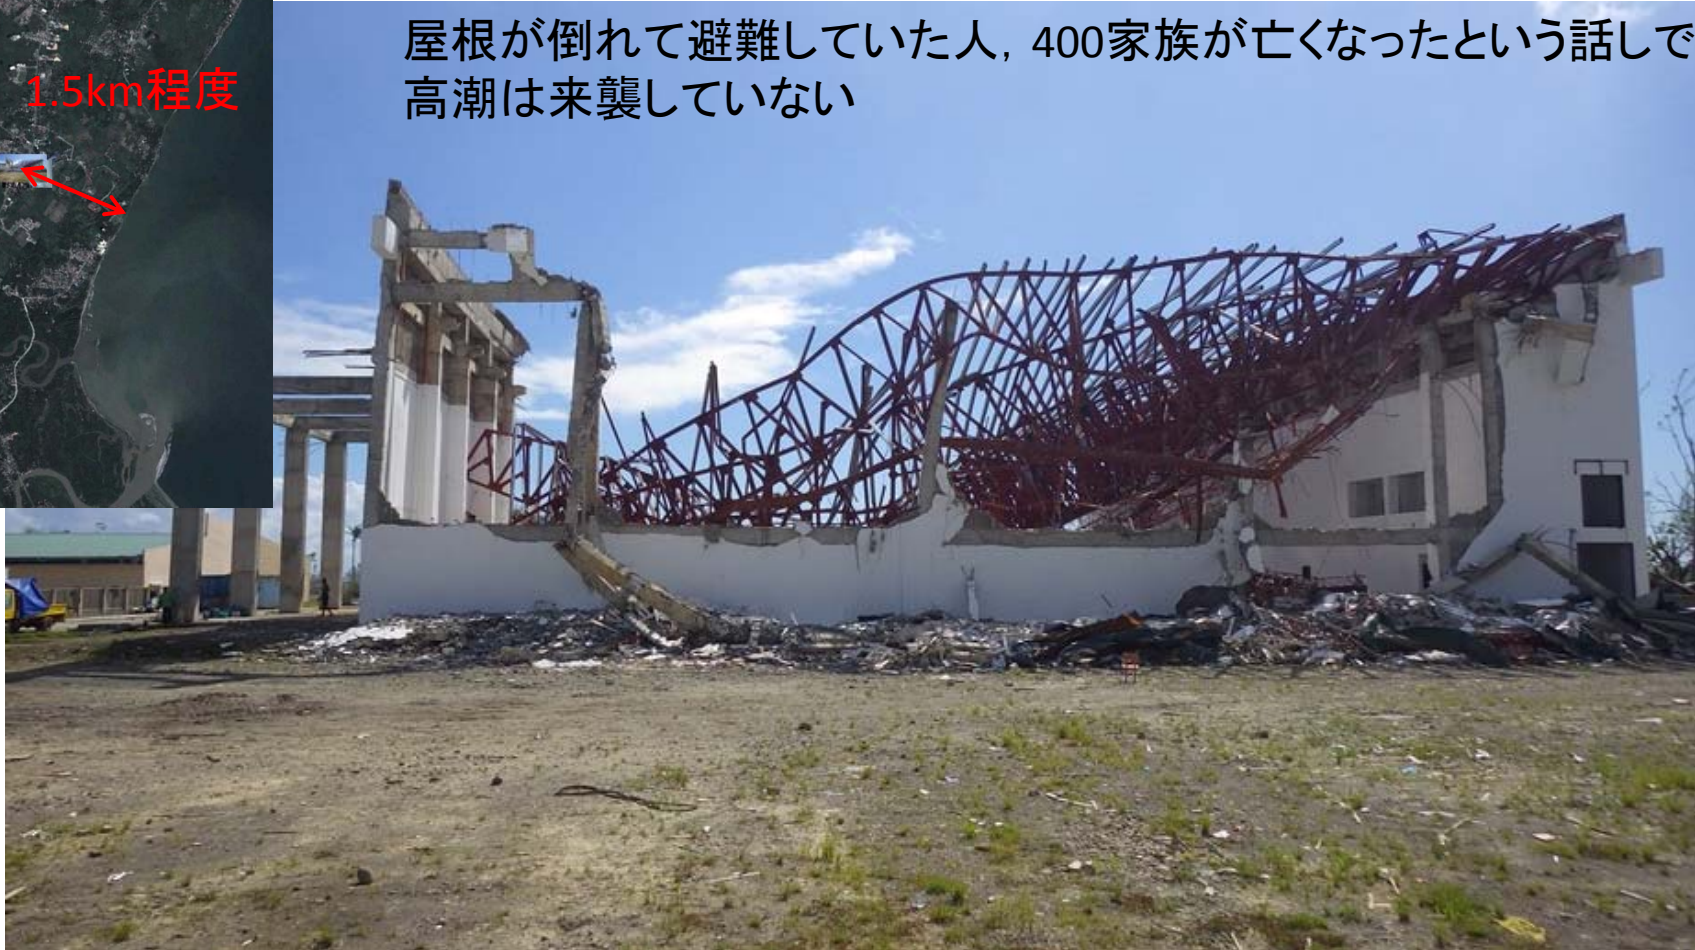
# Leyte Convention Center

屋根が倒れて避難していた人, 400家族が亡くなったという話しである.  
高潮は来襲していない

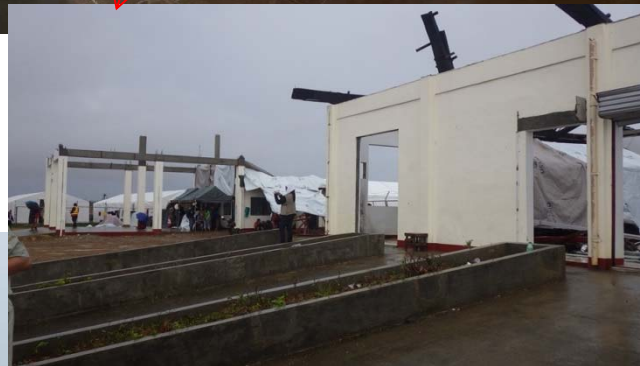
気象庁の観測棟  
秒速100mで設計された鉄塔が  
飛ばされた

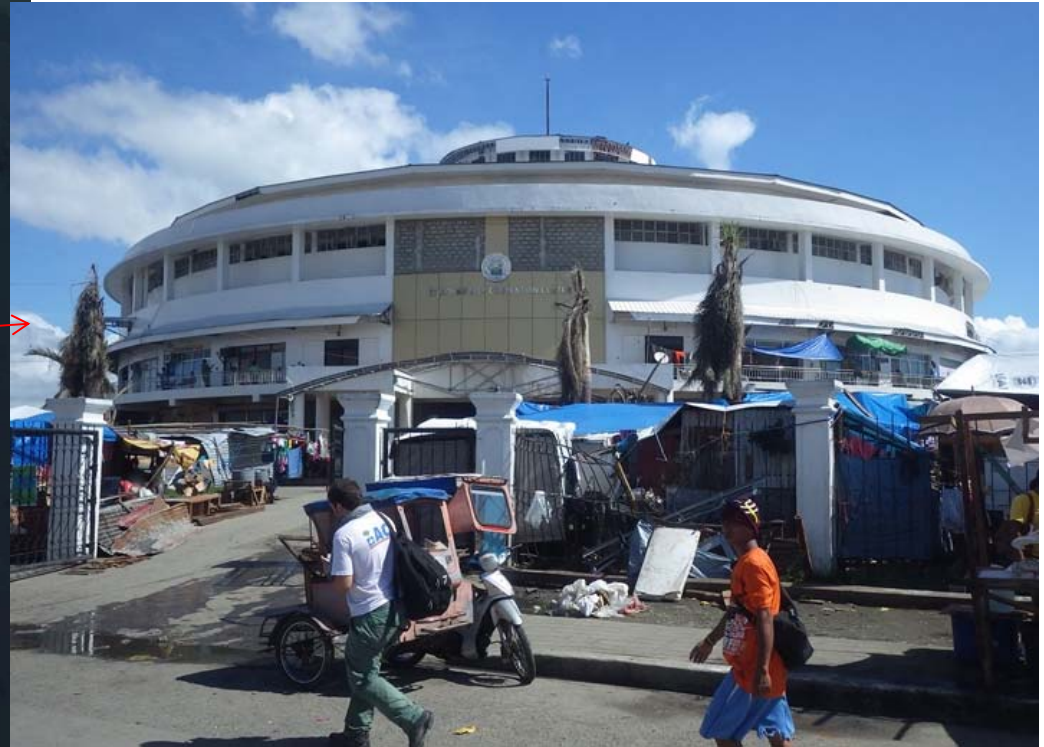
Tacloban convention center

1000名避難したところで容量オーバーと判断した市の職員  
待っていた50台の車が流される

強固な避難施設が充実していれば、数千人の命は救えた可能性がある

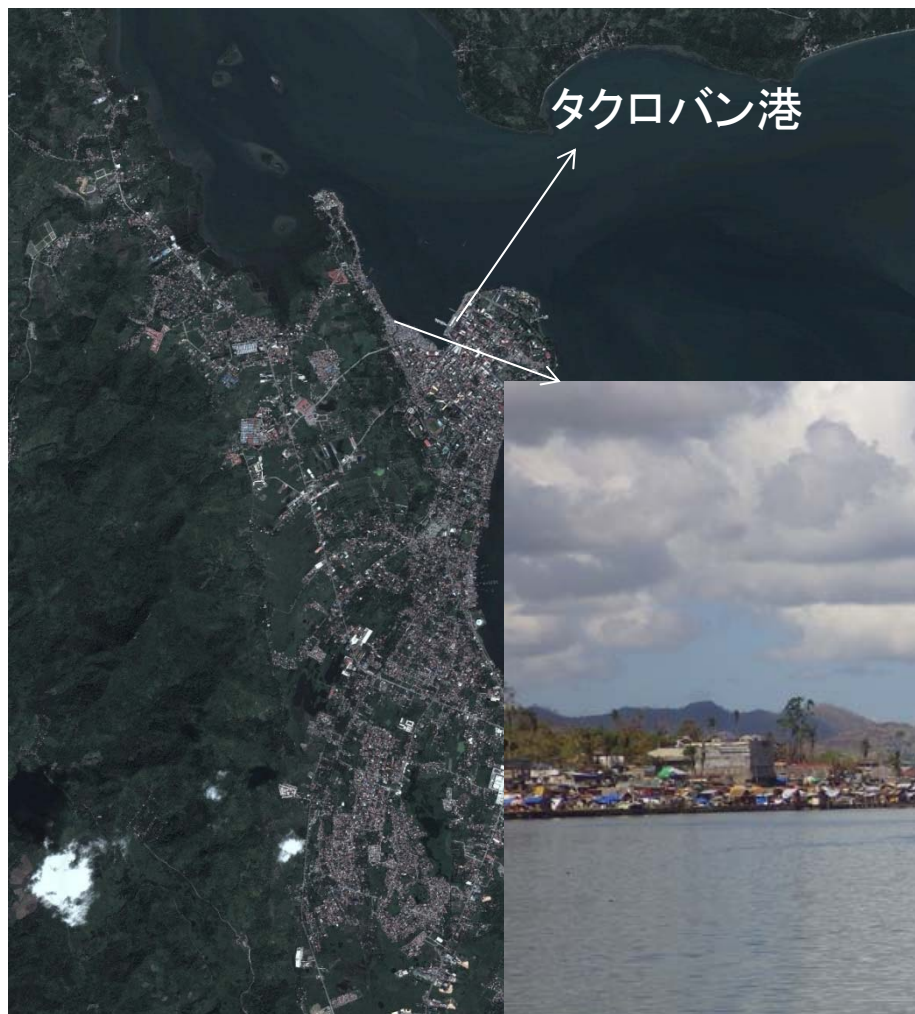
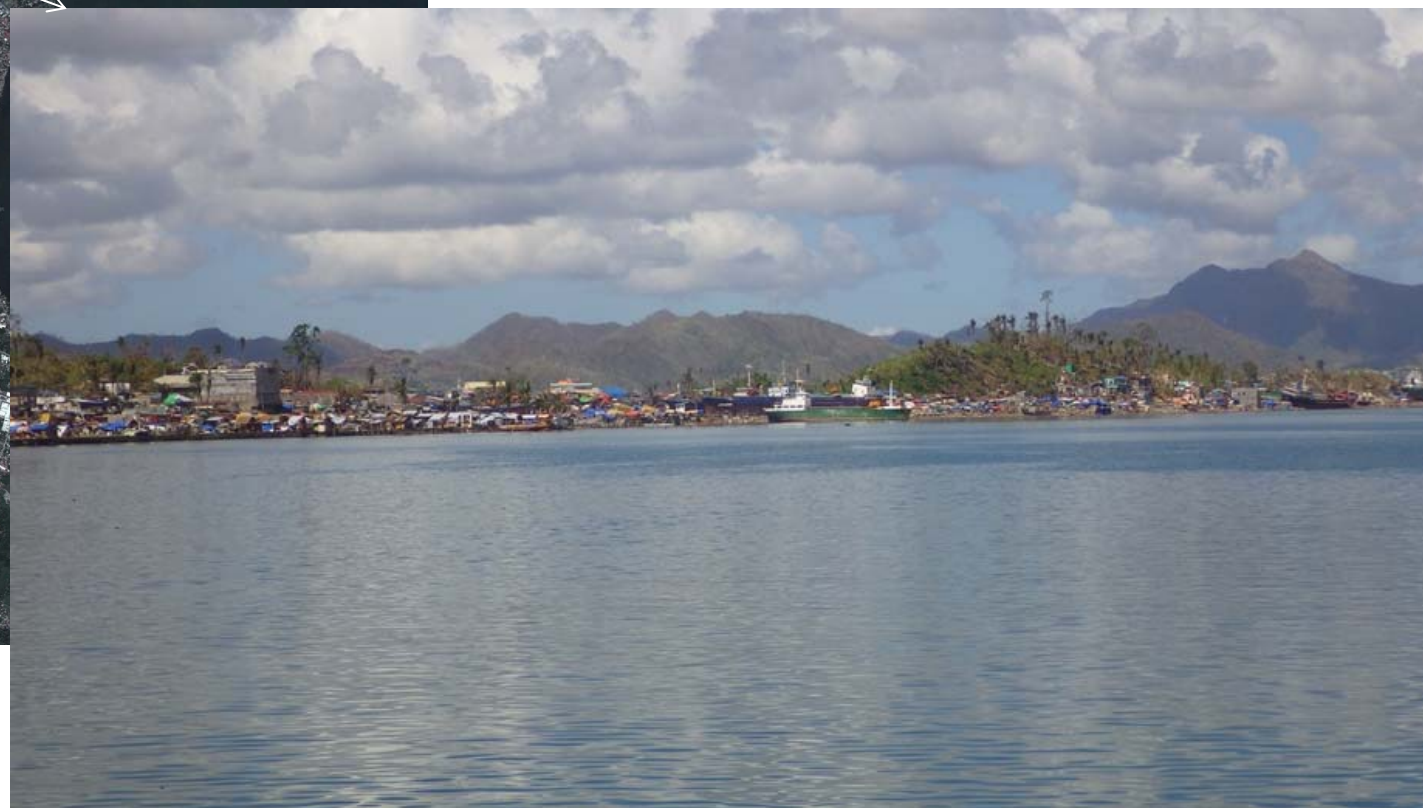
住民は資産を守るために流されたと言われている。

対岸の港湾施設までは、道なりに行っても1km～1.5kmであるので、最後の判断として夜中に逃げていれば助かったかもしれない。ただし、そういう避難訓練を日頃からしておく必要がある。

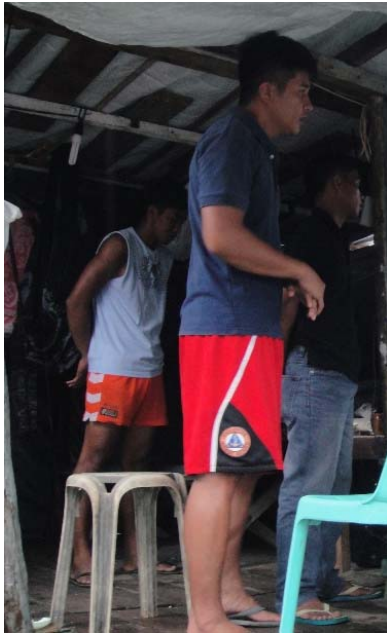
ギワンのコーストガードの方は、  
拡声器を持って、夜中に避難  
するように呼びかけていた

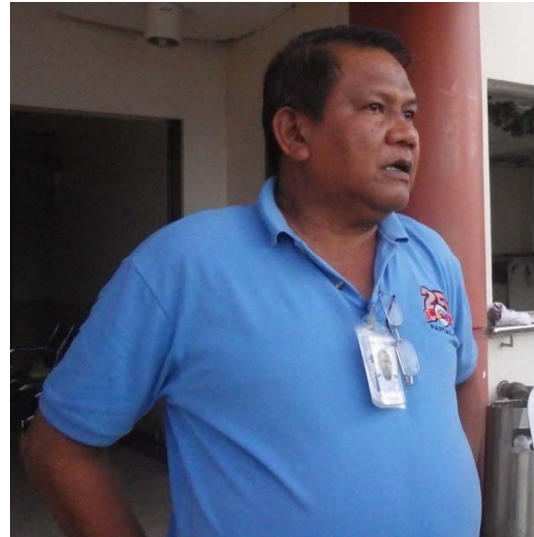
タクロバン港の警備員は、管  
理棟に残り管理者にメール

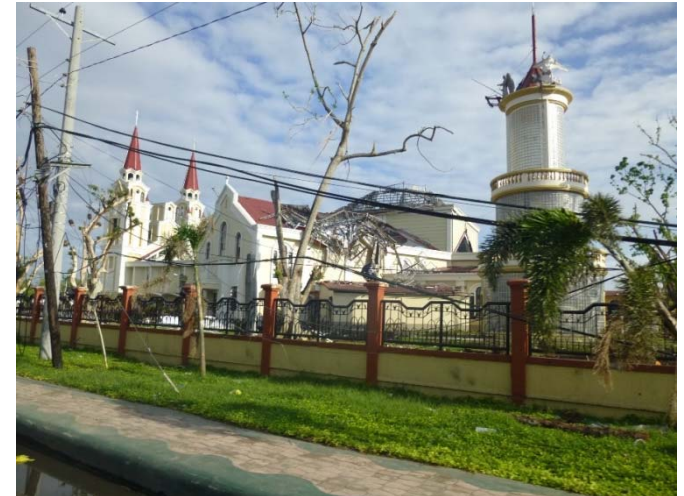
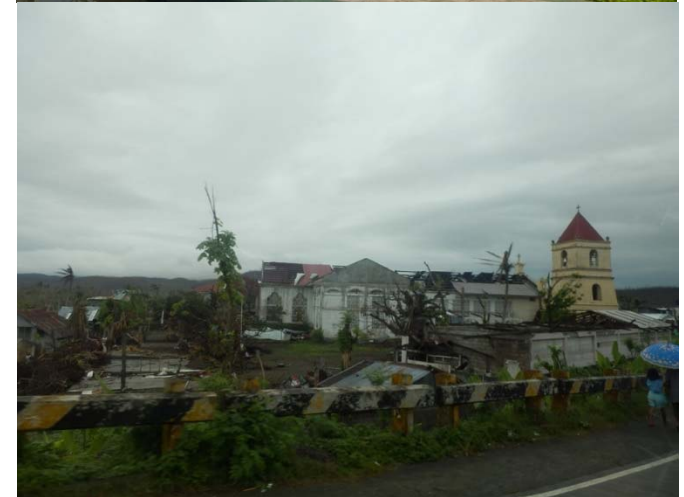
2階や屋根はやら  
れたているところ  
もあるが、教会は  
数多く存在

教会などを活用した避難警報システムを組むことで多くの人は避難するのではないか
