# 関東および信越地域の被害概要 (速報)

土木学会関東支部

2011年4月8日

# 関東・信越地域の被害概要

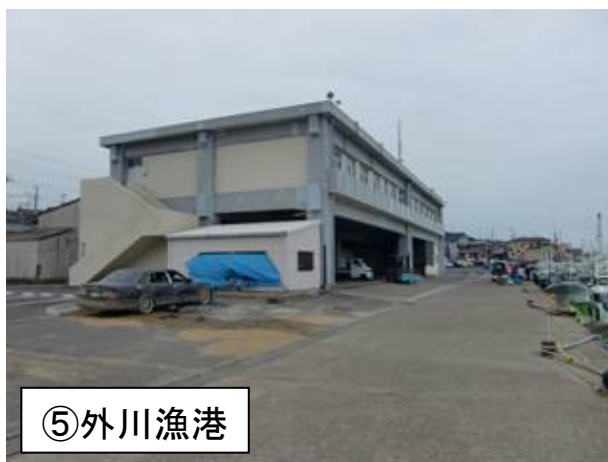
⑤外川漁港

②銚子第3魚市場と③黒生地区、④君ヶ浜地区では、津波の遡上が確認された。写真省略

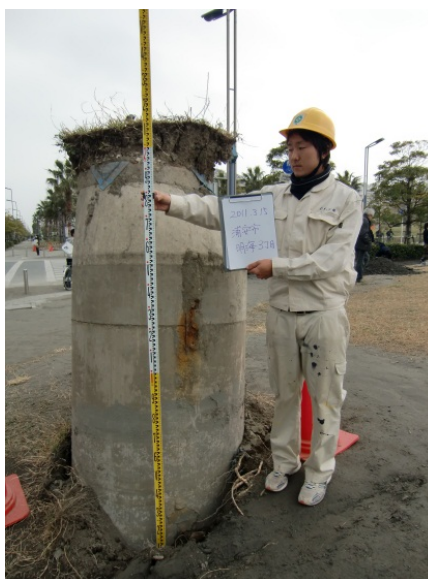
### No.2-2 浦安市明海3丁目 の歩道

浦安市明海3丁目の歩道とその付近では、噴砂が見られ、複数のマンホールが浮き上り、マンホールが最大210cm浮上るなどの液状化の痕跡があった。

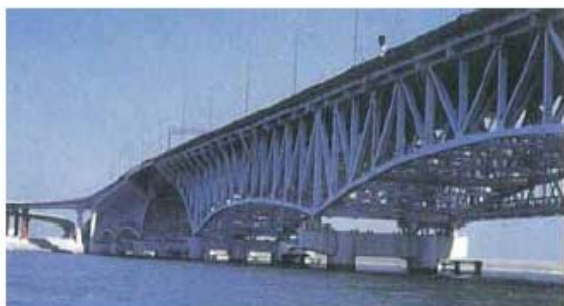
## 湾岸線(東西)新木場出入口⇄葛西JCT【荒川湾岸橋(トラス橋)の損傷状況】

- 橋梁等構造物の被害の原因は、**やや長周期地震動(2～20秒周期)と長い時間の揺れか？**
- 被害のあった荒川湾岸橋以外は、やや長周期地震動への対応済みであった
- 荒川湾岸橋は補強工事施工中であった

損傷箇所: 全19箇所

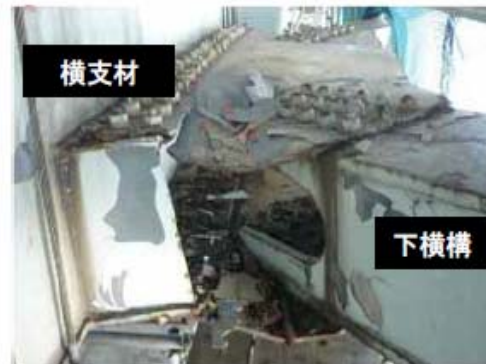
①: 横支材—下横構

・構造部材を接続する部材が破断している箇所について取替えを実施

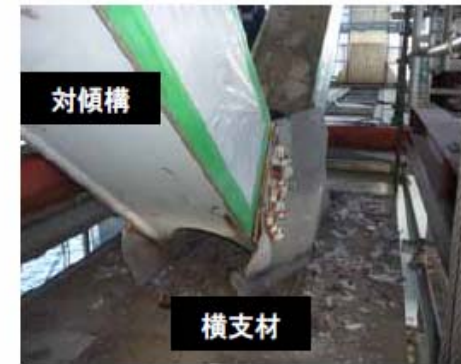
②: (横支材—対傾構)

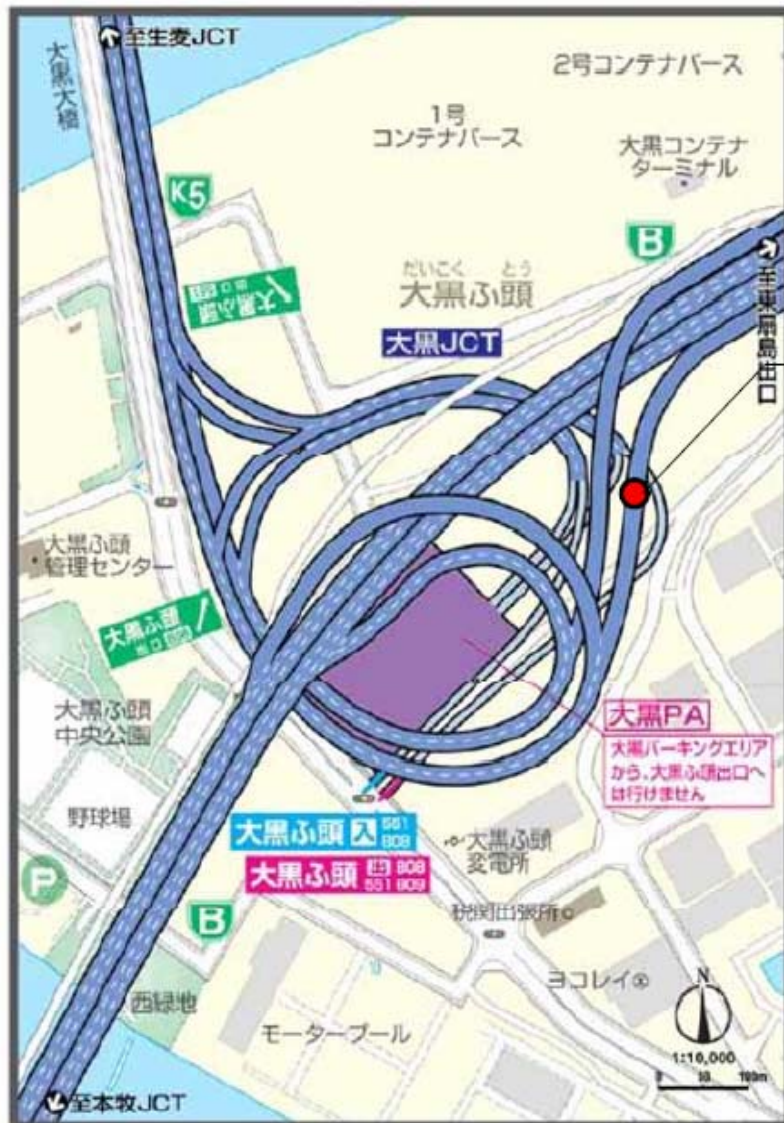
大黒JCT連結路(湾岸線(西)⇒大黒線(上)、大黒PA、大黒ふ頭出口【支承部の損傷状況】

支承の脱落により路面が20cm段差  
(大-206)

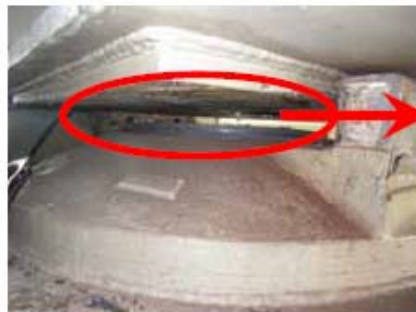
脱落した支承の一部

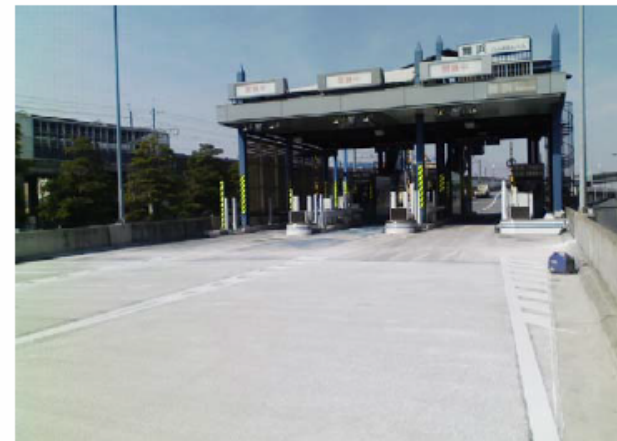
### 湾岸線 舞浜入口(料金所付近の損傷)

舗装の段差

段差修正

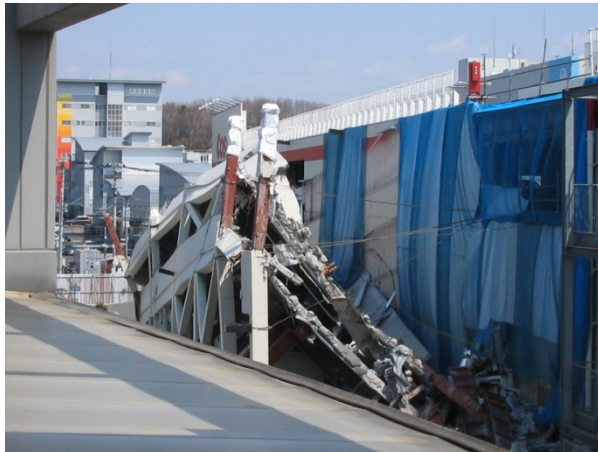
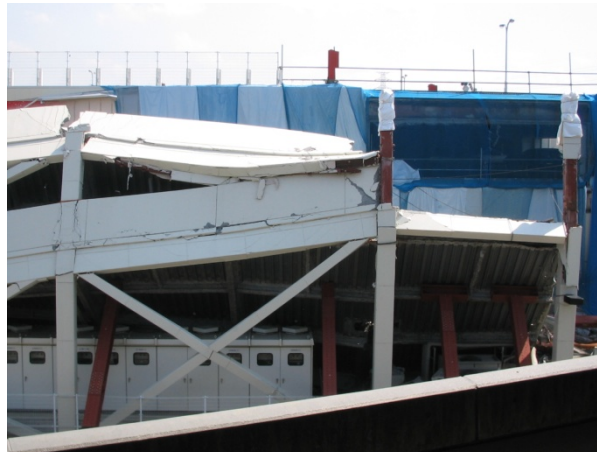
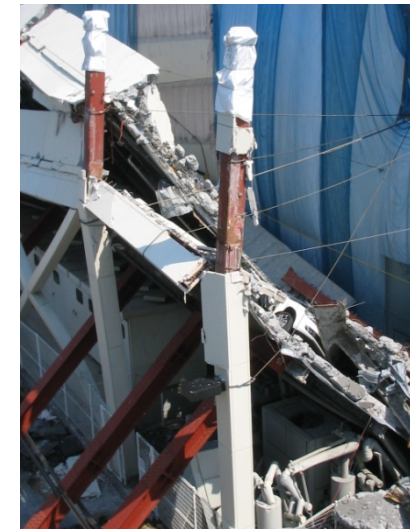
## 町田市小山のスーパーマーケット

# 駐車場スロープの落下

- 同様の構造形式は、全国で多数あり
- 震度5弱～5強で落下した原因を早急に特定する必要あり  
(4/7発生のような大きな余震も今後発生する可能性があるので)
