土木学会東日本大震災被害調査団  
緊急地震被害調査報告書

## 第 10 章 水道施設の被害

## 10. 水道施設の被害

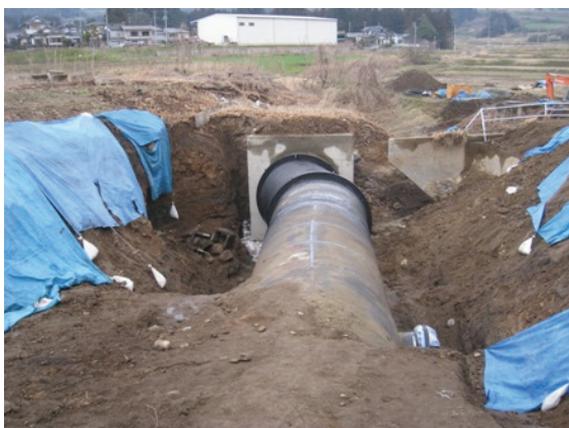
写真 10.3-1 は送水管 SPφ2400 の被害箇所を示している。曲がり部をもつ河川伏せ越し管路のコンクリート巻きたて部分の両側周辺の管路が復旧工事のため露出している。コンクリート巻きたて部分と上流側の露出部分との間は約 12.5m あり、その間に 2 箇所の可撓継手が設置されていた。復旧後の管中心は下流側に向かって水平に約 70cm 左へ、鉛直方向に約 10cm 上へ変位していることが分かる（写真 10.3-2、写真 10.3-3）。宮城県企業局<sup>3)</sup>の管路被害の写真によると可撓継手の 2 箇所で回転による抜けが生じている。しかし、周辺の高速度道路の盛土や高速度道路路面には地震による亀裂やすべりは確認できなかった。伏せ越し部の下流側の管路も上流側と同じようにコ

写真 10.3-2 伏せ越し上流側の管路のずれ  
(復旧後)

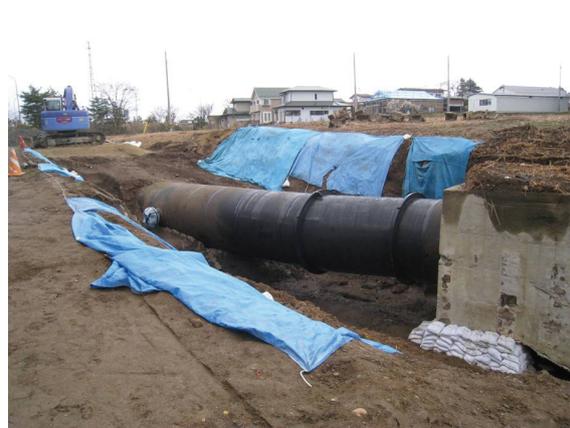
写真 10.3-3 伏せ越し上流側の管路 (復旧後)

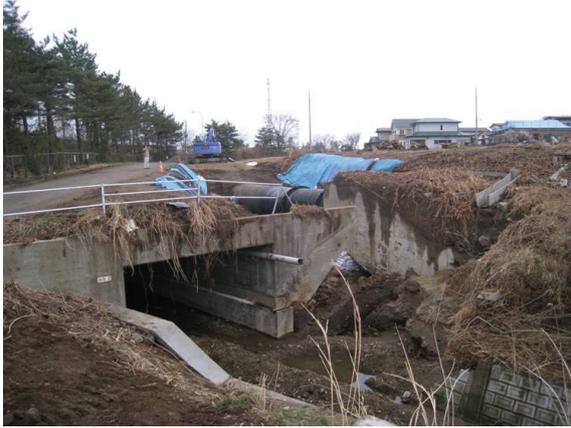
写真 10.3-4 伏せ越しコンクリート巻きたて部

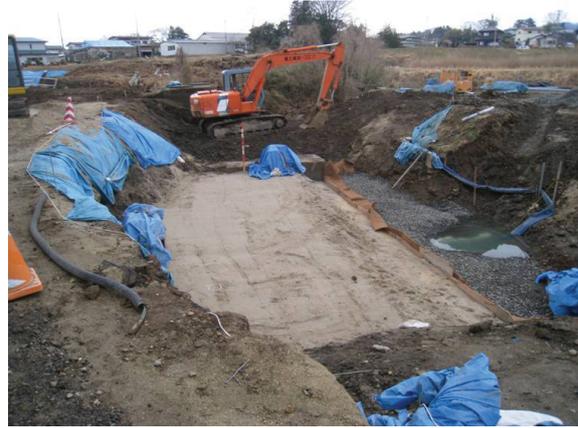
写真 10.3-5 伏せ越し下流側の復旧後の様子

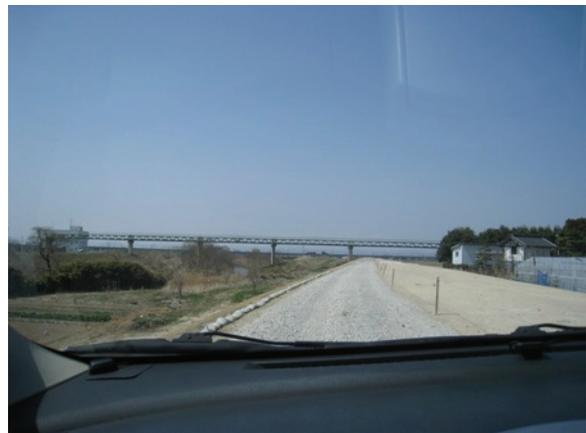
写真 10.3-10 は、同じく漆沢系幹線の送水管で渋川を横断する北屋敷水管橋である。左岸側の P5 橋脚（送水上流からみて）の下部では、堤体ブロックとの間に上下方向に 5cm 程度の変位が生じていた（写真 10.3-11）。P5 橋脚の上部では橋台コンクリートに亀裂が見られ、リンクサポートが時計方向に回転している（写真 10.3-12）。写真は 4 月 7 日の余震後に撮影したものであるが、本震の応急復旧で支承が固定されている。

写真 10.3-10 新渋川の 5 径間北屋敷水管橋

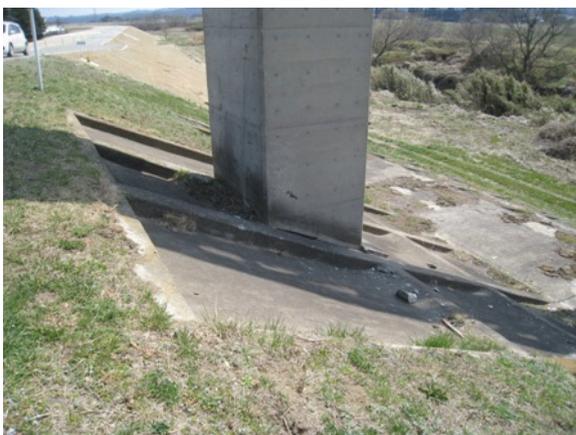
写真 10.3-11 北屋敷水管橋左岸の橋脚基礎

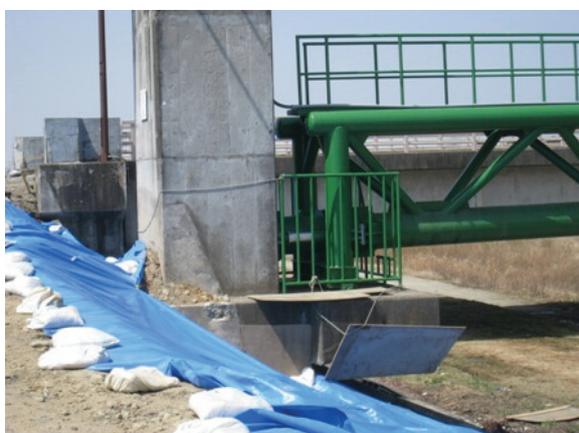
江合川を横断する遠田橋の下流側を並行に横断する土手前水管橋は、河川堤体部には単径間の水管橋を両岸にもち、河川横断部には4径間の水管橋が連なっている。江合川右岸側の橋脚基礎P2（上流からみて）が盛土のすべりによって河川側に傾斜したため（写真 10.3-13）、下部構造の橋台と上部構造を連結する伸縮可撓継手で抜けの被害が発生した（写真 10.3-14）。P2 橋脚基部の背後盛土がすべりによって沈下していたが河川を横断する水管橋の支承部には移動などの損傷は確認できなかった（写真 10.3-15）。河川横断部の水管橋の左岸側の管路は圧縮されてたわみが大きく見えた。一方、右岸側ではP6 橋脚に傾斜や、水管橋支承部の被害はなかったものの、河川盛土に大きな亀裂が入りすべっている状況であった（写真 10.3-16）。

写真 10.3-15 土手前水管橋左岸の P2 橋脚基部

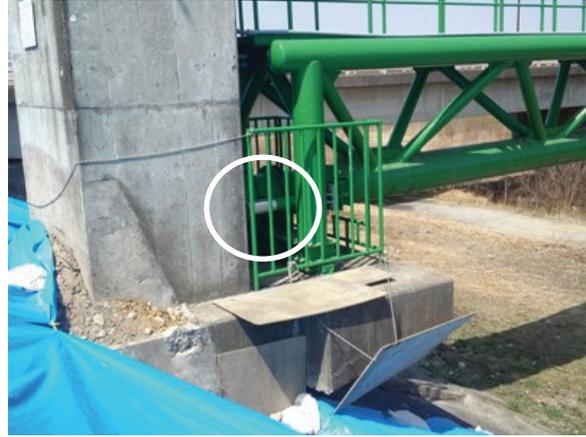
写真 10.3-18 河川横断部片側に設置されているダンパー

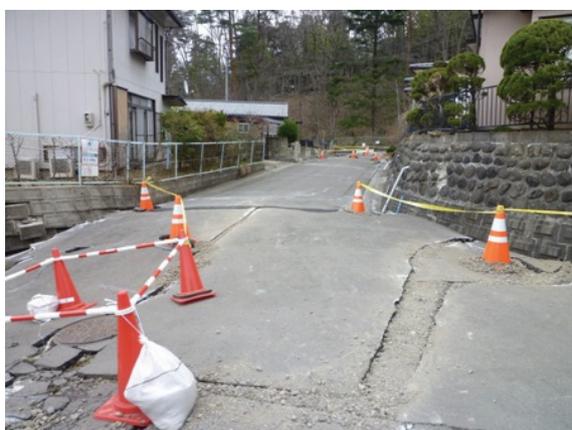
折立小学校の山手の一角（斜面に沿って3ブロック）の宅地がすべりが発生している地域である。仙台市内では比較的古い住宅団地である。斜面に沿って道路も変形している。この地域では2層ポリエチレン管の地上仮設配管が宅地のメータまで直結して設置されていた。

写真 10.4-3 宅地擁壁の移動で盛り上がった路面

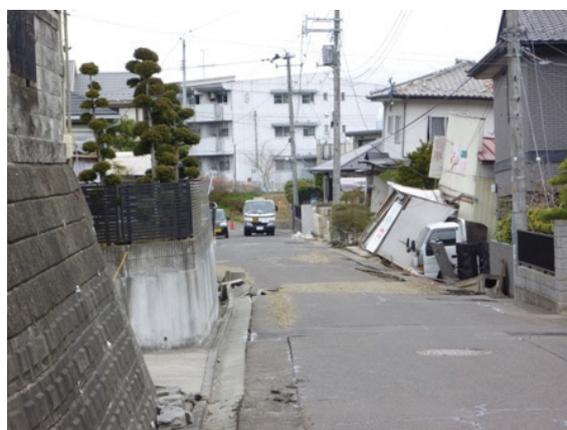
写真 10.4-4 斜面に沿って変形した道路

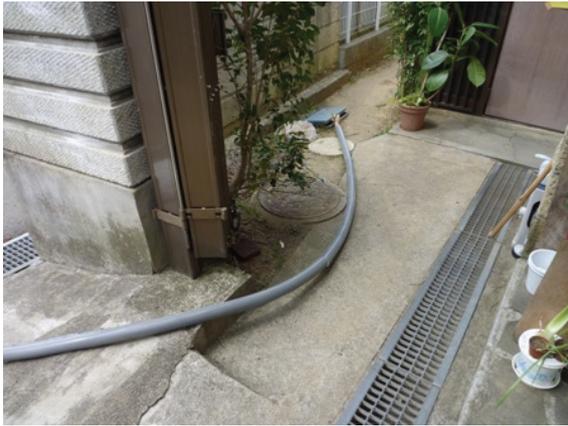
写真 10.4-5 2層 PP 管による仮設宅地内配管

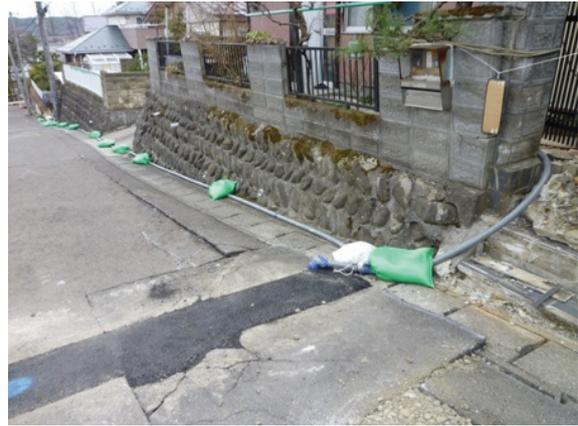
写真 10.4-6 2層 PP 管による仮設配管

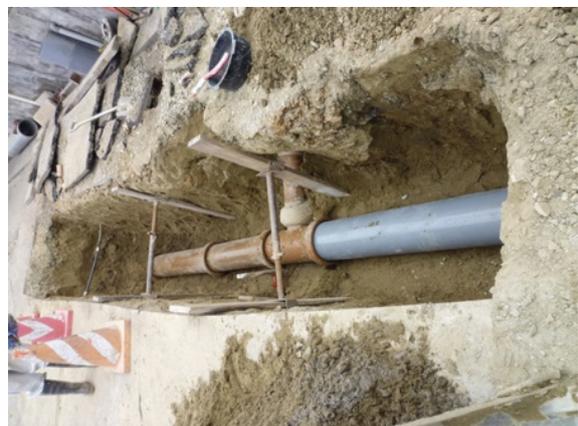
写真 10.4-10 下水管 (陶管φ250) の復旧

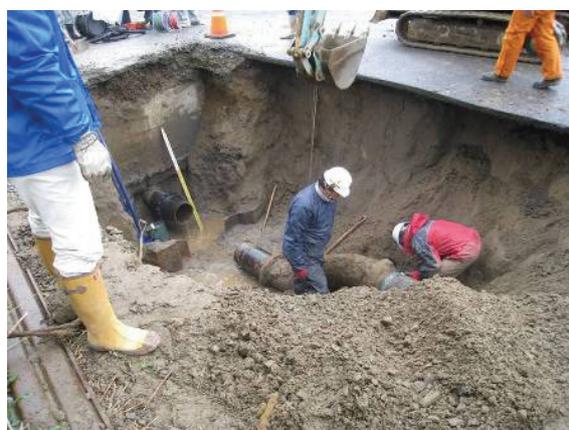
4月7日の余震後、仙南・仙塩広域水道の送水管の漏水被害があったが、名取市内では本震の時ほど多くの被害は発生していない。一箇所、区役所の南側の道路でφ300のダクタイル管の管体被害が発生している。写真10.4-15は余震発生前(4月7日)の被害箇所の様子である。本震での被害状況は確認していないが、路面が剥がれていた。管路被害はコンクリート固定部と異形管との間の直管で発生した。写真10.4-16の異形管の手前には国道がある。写真10.4-17、写真10.4-18に示すように10cmほどの長さの亀裂が管周方向に入った。傷は管の下面であって、管は矢板上を上越しする形で矢板上に布設されていた。

写真 10.4-16 管路復旧の様子

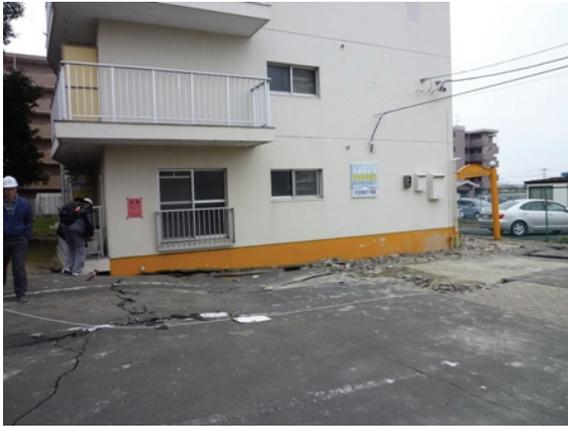
路被害も発生していない。一方、古川地域では液状化の被害が甚大であった（写真 10.4-19、写真 10.4-20）。復旧途中の被害集計であるが、市内の配水管被害 340 件中 117 件が古川地区で発生している。この他に、鹿島台地区にも被害が多く、53 件発生している。4 月 10 日現在で、最終的な配水管被害件数は 380 件に及ぶ。古川地区より東側の地域では上述した広域水道の送水管被害によって復旧開始時期は遅れた。

写真 10.4-19 古川地区の液状化・建物被害

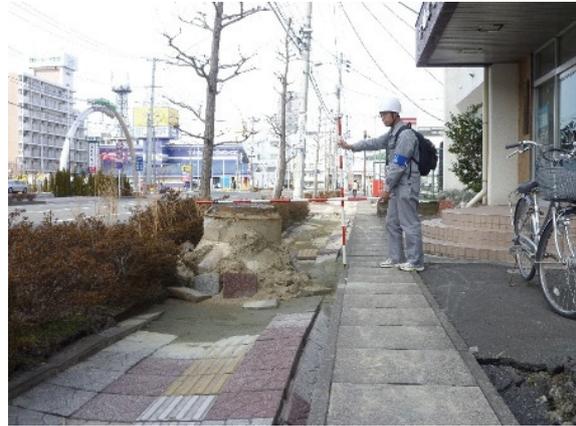
写真 10.4-20 古川駅周辺のマンホール被害

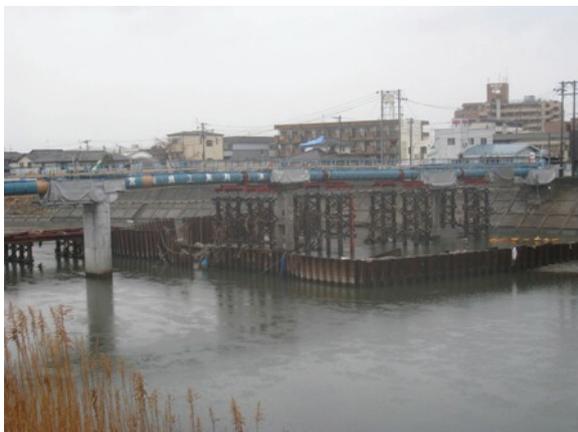
国道 45 号線で七北田川と横断する福田大橋の下流を並走する仙南・仙塩工業用水道の水管橋は橋脚の耐震補強中に津波の被害を受けている。福田大橋の橋脚の 2/3 ほどの高さまで津波は遡上しており、河川中に構築されていた仮設構造物が数多くあったが、これらについては流された様子は見られない（写真 10.4-21、写真 10.4-22）。水管橋の支承部にも移動は見られなかった。これは、柔構造継手部の前後で管が橋台に固定されているためであると考えられる。

写真 10.4-21 河川中の仮設構造物

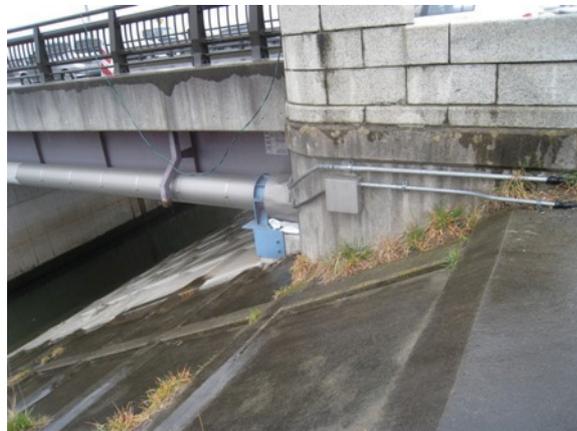
また、福田大橋の添架管にも損傷は見られなかった（写真 10.4-23, 写真 10.4-24）. この管路は、橋梁上部構造に添架されている部分と、橋台に直接固定されている部分があり、橋の継ぎ目部の相対変位などが管路に伝わりにくい構造であったと考えられる.

写真 10.4-24 福田大橋の添架管支承部

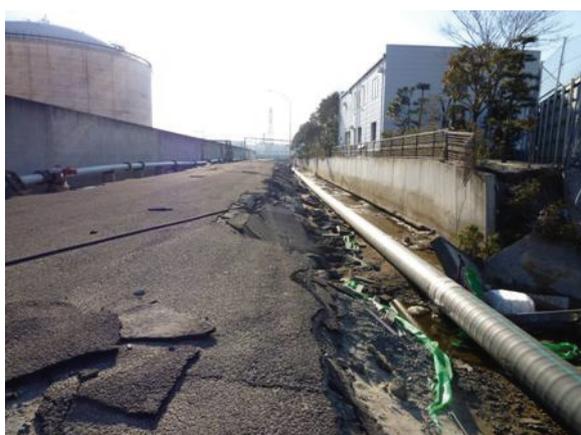
港工場では、防油壁横に丘架けされていた用水管路の基礎が沈下し、一方、地中に埋設されていたφ450のガス鋼管が露出していた（写真 10.4-25, 写真 10.4-26）. 地震による液状化や津波の遡上による波力の作用については明らかではないが、海岸に向かう道路の両脇に壁があり、壁周辺の洗掘が著しい. また、内陸側の防油壁の隅角では地盤の洗掘が広範囲にわたり、池のようになっている（写真 10.4-27, 写真 10.4-28）. その周辺は砂地になっている. また、写真 10.4-29 のようにタンクが転倒していた.

写真 10.4-25 露出した地中ガス鋼管

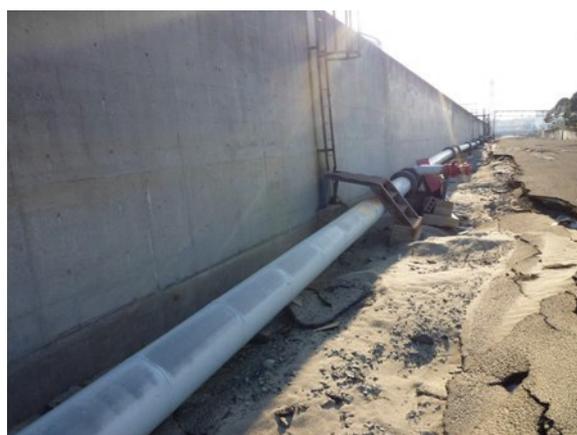
写真 10.4-26 丘架けされていた用水管路

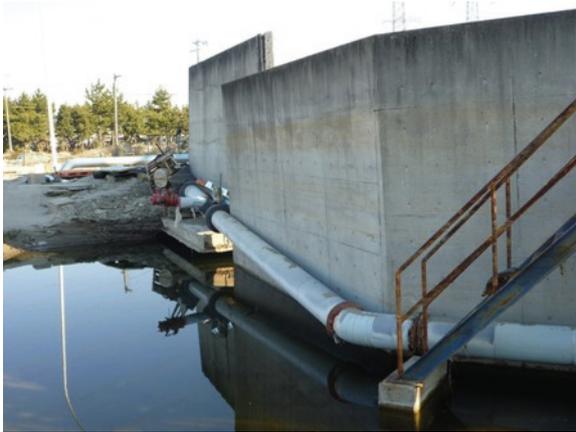
写真 10.4-27 角地の地盤の洗掘

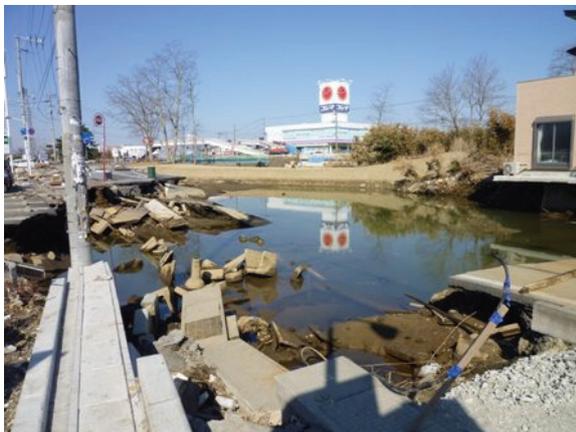
石巻市の国道 398 号線が北上運河を横断する箇所の左岸で堤防が決壊し、周辺の道路や住宅基礎が洗掘された（写真 10.4-30～写真 10.4-32）。洗掘範囲は 1000m<sup>2</sup> 近くになる。べた基礎住宅下の地盤は洗い流されており、管路が露出している。双葉町の大街道浄水場は海岸に近い浄水場（写真 10.4-33）であったが、周囲に土手があり、それにより浸水被害を免れたものと考えられる。

写真 10.4-30 北上運河堤防の決壊

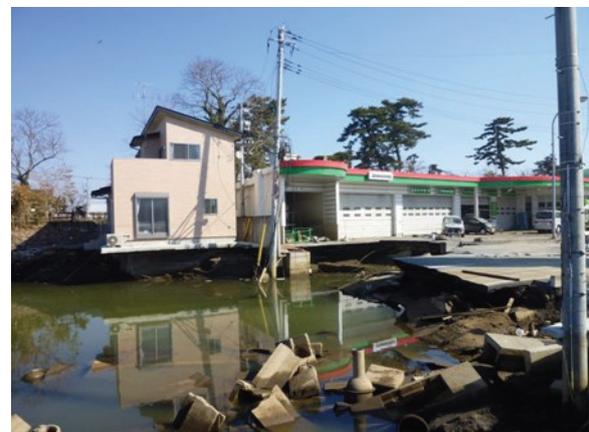
写真 10.4-31 住宅基礎の洗掘

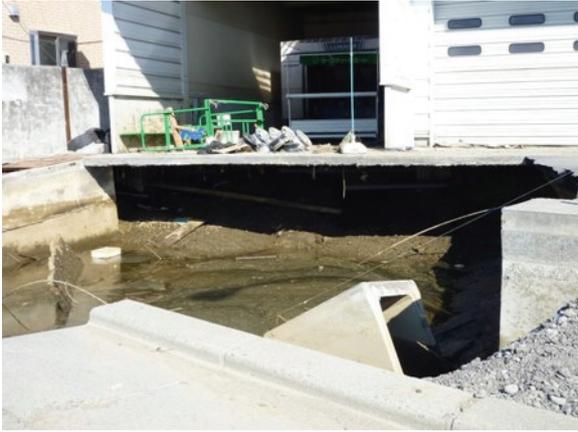
写真 10.4-32 洗掘による管路の抜け

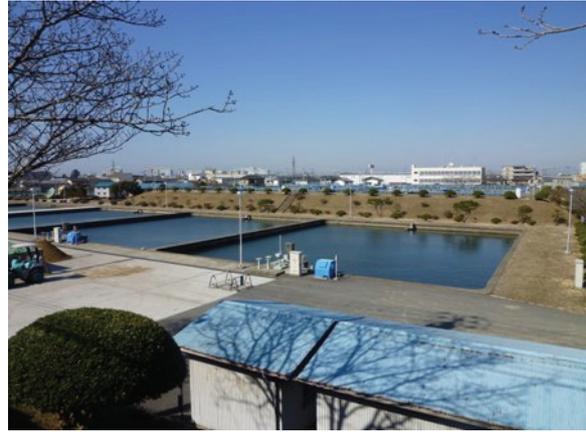
写真 10.4-33 大街道浄水場

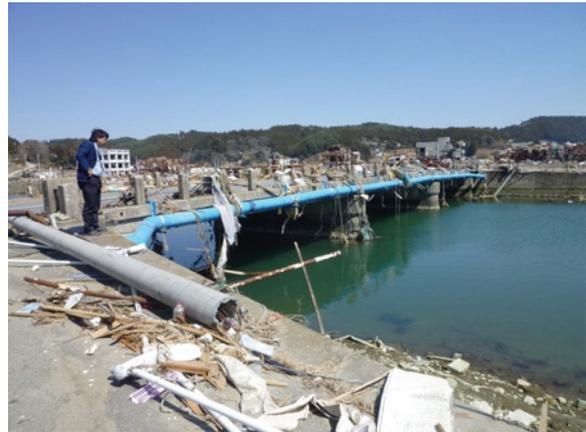
南三陸町では津波により 2 階建ての上下水道事務所の屋上まで浸水している (写真 10.4-34)。その一方で、八幡川にかかる河川橋の内、最も海岸側に位置する橋に添架されている管路は基礎周辺も洗掘されておらず、管路にも大きな損傷が見られなかった (写真 10.4-35)。

写真 10.4-35 南三陸町八幡川最下流の橋の添架管

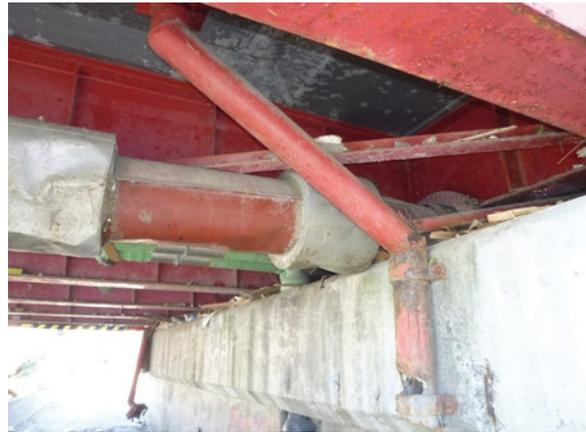
気仙沼市の大川を横断する 4 径間の気仙沼大橋の桁下に添架されている管路は、津波遡上時に桁下まで津波が到達したと見られるが、桁自体が管路類の防護柵になったのか管路に大きな損傷は見られなかった (写真 10.4-36, 写真 10.4-37)。

写真 10.4-37 気仙沼大橋の添架管

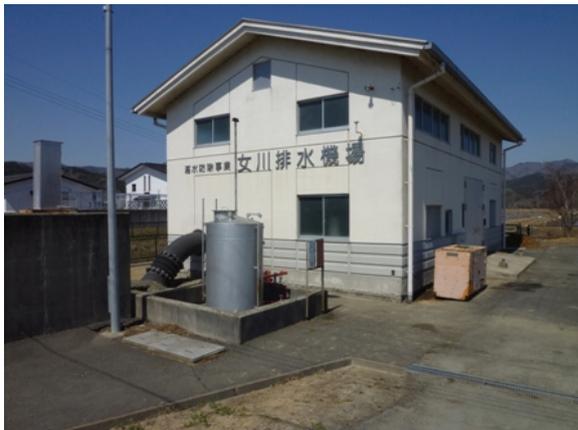
北上川流域にある女川排水機場や釜谷崎排水機場では津波浸水の被害を受けている（写真 10.4-38～写真 10.4-41）。いずれの排水機場でも建屋周辺の地盤が沈下しており，建屋に取り付けられた排水管が伸長している。女川排水機場では地震後に排水のためのポンプ車が派遣されている。釜谷崎排水場でも復旧作業が行われていたが，周辺は津波による浸水で壊滅的な被害になっている。

写真 10.4-38 女川排水機場

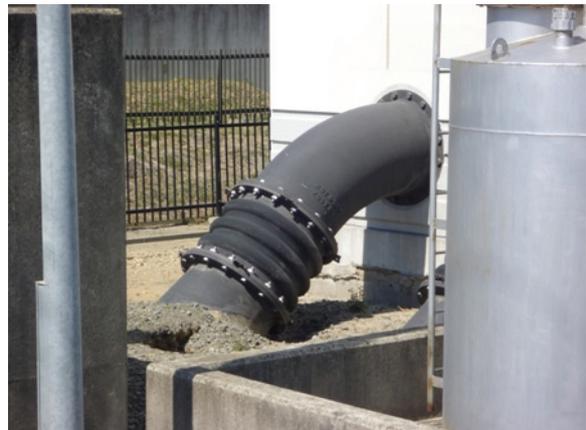
写真 10.4-39 排水管路の周辺地盤の沈下

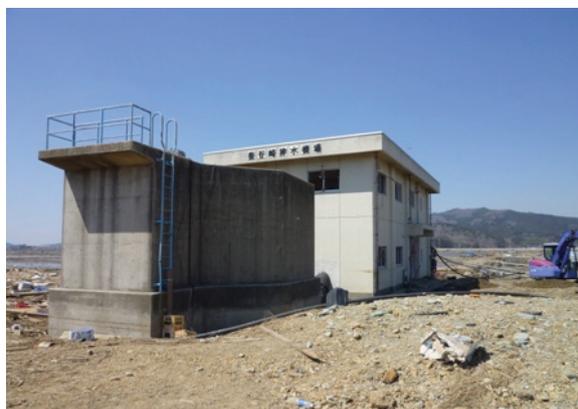
写真 10.4-40 釜谷崎排水機場

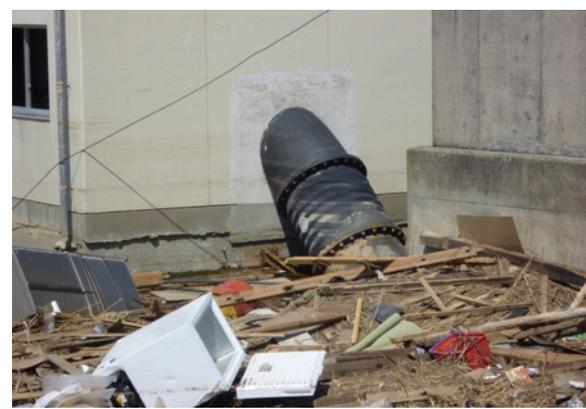
写真 10.4-41 排水管路の周辺地盤の沈下

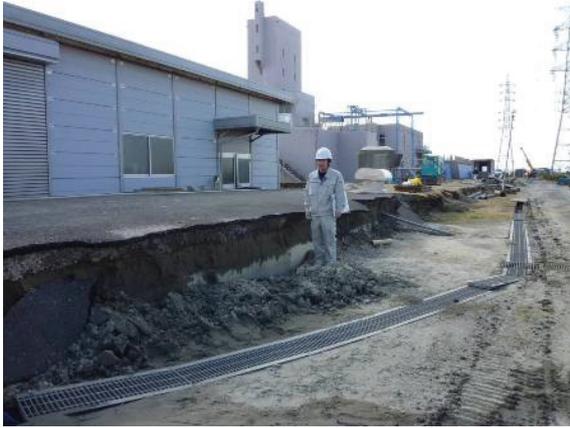
写真 10.5-2 上水施設側の共同溝の浮上

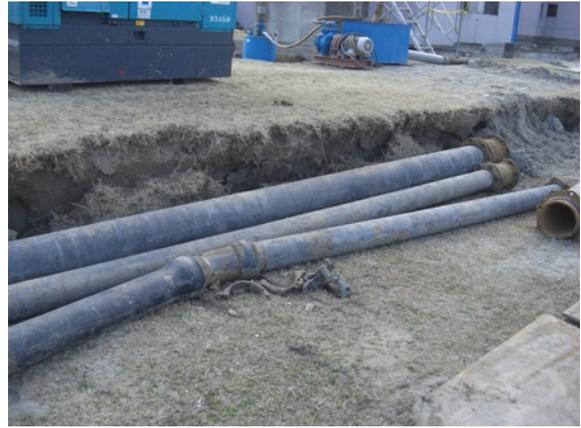
写真 10.5-3 撤去された管路 DIP(T形)

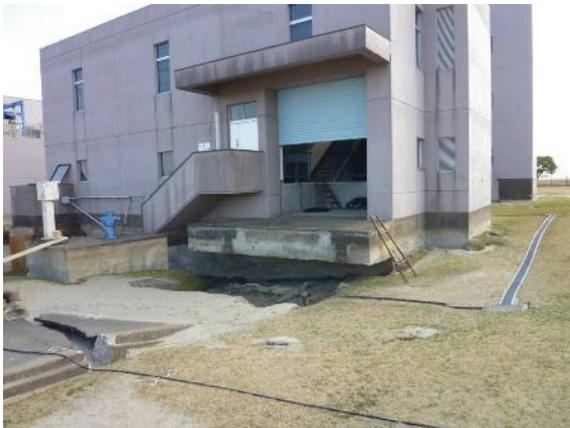
写真 10.5-4 ポンプ室前の地盤沈下

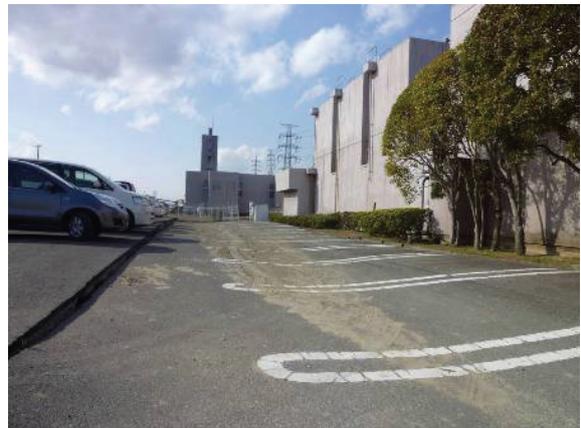
写真 10.5-5 管理棟（配水池）周辺の路面沈下

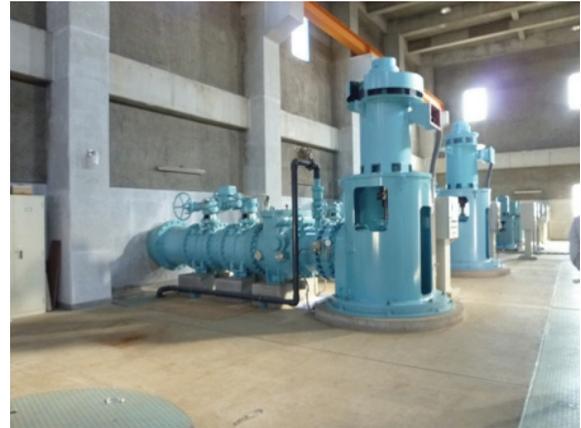
より周辺地盤が沈下していることが管路についての土で確認できる（写真 10.5-10）．この管路のフランジ継手で顕著な変位は確認できなかったが，通水後の確認でフランジ部での開口部から漏水が報告されている．調査時（3月28日）には通水されておらず，取水施設から地上配管で試験通水のための水が送水されていた．ポンプ機器などには損傷は見られない（写真 10.5-11）．工業用水道側の共同溝も上水側の共同溝と同様に隆起していた（写真 10.5-12）．共同溝内では，一様に隆起しているが，共同溝の継目で目地が切断されて開口したことが報告されている（写真 10.5-13）．

写真 10.5-11 取水棟ポンプ

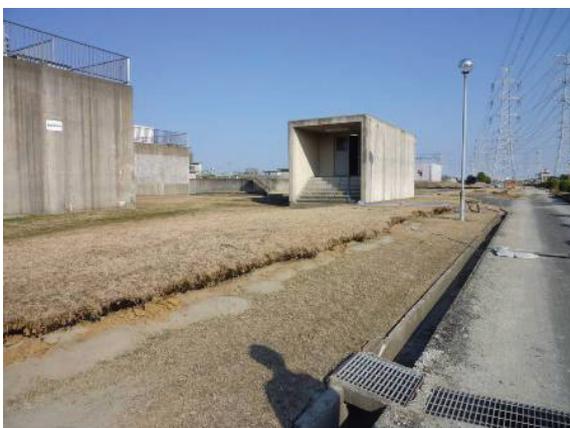
写真 10.5-12 工水側共同溝周辺地盤の沈下

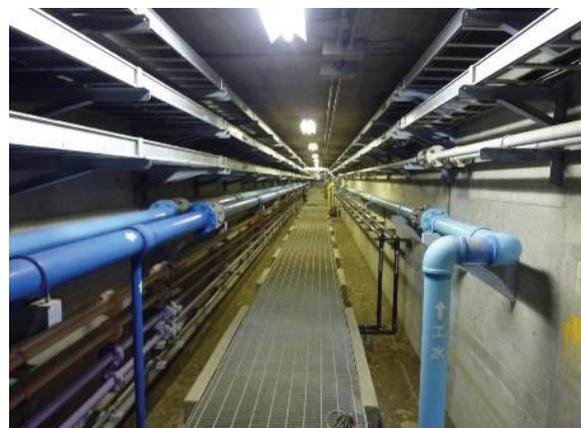
写真 10.5-13 工水側共同溝の内部

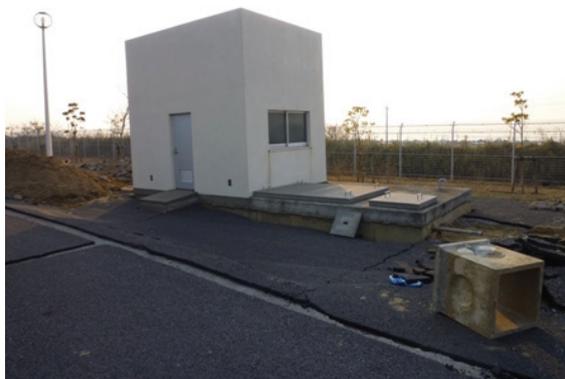
連結しておらず，鹿行水道事務所より神栖市へ送水される水がここで貯水される．調査時（3月30日）には自衛隊の応急給水車や他都市の応急給水車が配水池の水を入れて，応急給水に利用されていた（写真 10.6-2）．配水池の北側地盤では液状化により路面が地下，亀裂が生じていた（写真 10.6-3，写真 10.6-4）．水道局の話によると，可撓管と DIP（K 形）管が被害を受けた．写真 10.6-5 に示す配水池からの取り合い部の可撓管と写真中央の K 形の継輪が被害箇所となる．

写真 10.6-3 ポンプ室周辺の液状化

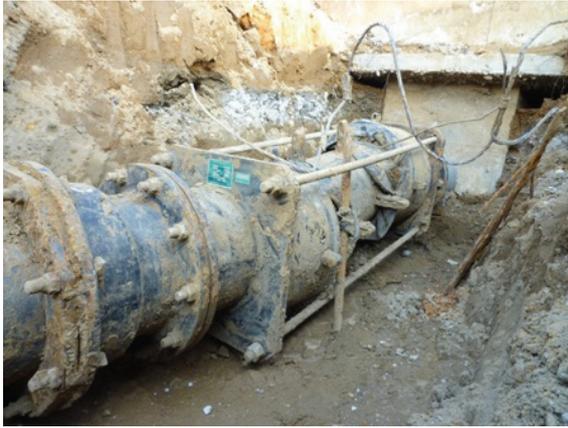
配水池との取り合い部の伸縮可撓管はベローズ形式のもので，離脱防止機構が付いている（写真 10.6-6，写真 10.6-7）．DIP φ300 の K 形継手の被災箇所は配水池取り付け部から 10m ほどの箇所であるが，写真 10.6-4 の段差が生じている箇所に符合する（写真 10.6-8，写真 10.6-9）．写真 10.6-10 の撤去された管路にはロックリングが残っていた．また，損傷した継輪と可撓管の間には，写真 10.6-11 のバルブが接続されている．

写真 10.6-6 配水池からの可撓継手管

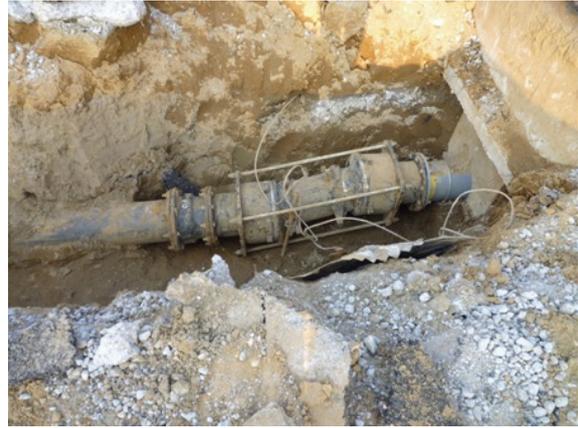
写真 10.6-7 配水池からの可撓継手管

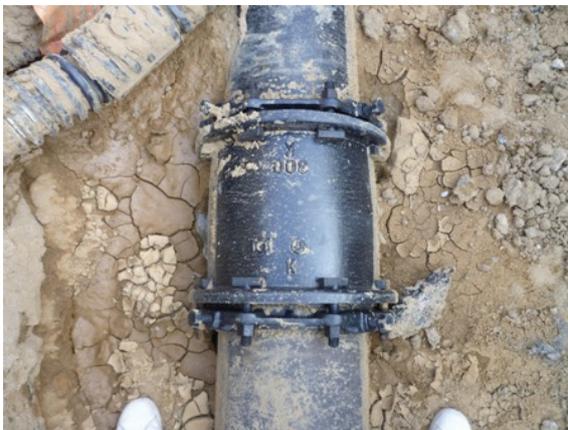
写真 10.6-8 DIP φ 300K 形継輪・復旧後

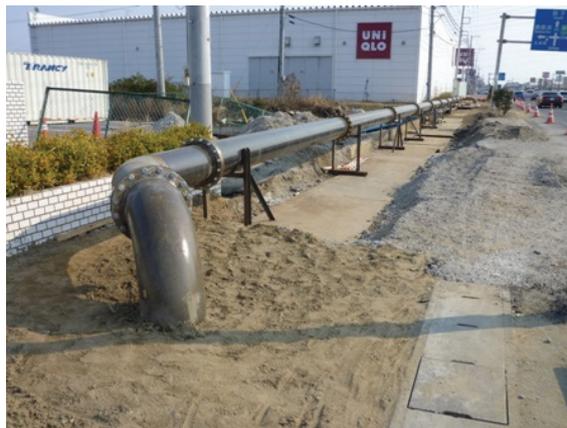
管が液状化による被害を受けたために復旧工事として地上に送水管 (SGP φ400) が設置された (写真 10.6-14, 写真 10.6-15)。元の送水管の一部と考えられる水管橋の支承部は鹿島港から遡上した津波で浸水されたと考えられるが、目視では支承部の移動や損傷は確認できなかった (写真 10.6-16, 写真 10.6-17)。支承周辺には津波で運ばれたがれきが残留しており、暗渠の背後地盤は津波で洗掘されていた。

写真 10.6-15 国道 124 号線の県水送水管復旧

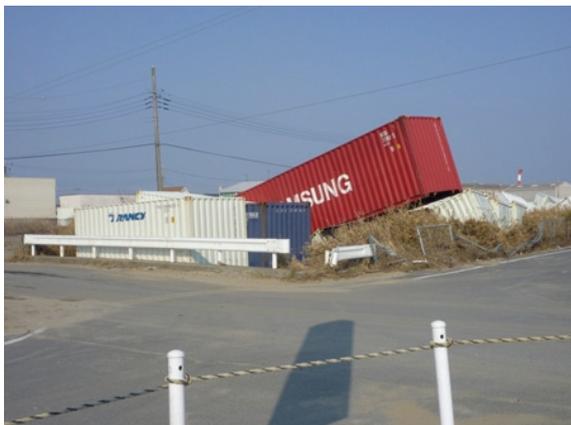
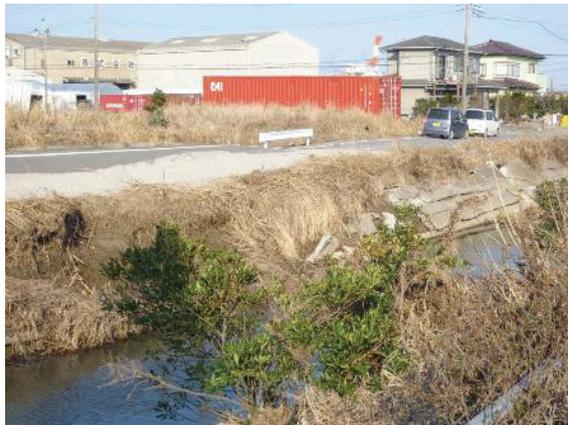
水管橋より海側（東側）には、小さな河川橋がありその河川橋で多くのコンテナが堰き止められていたので、水管橋に突撃するコンテナは軽減したものと考えられる。河道法面は崩壊して滑っているが液状化によるものか津波浸水によるものか判断できなかった（写真 10.6-18、写真 10.6-19）。コンテナが堰き止められた箇所よりも南側の河道も同様に法面が崩壊して通行止めになっていた。

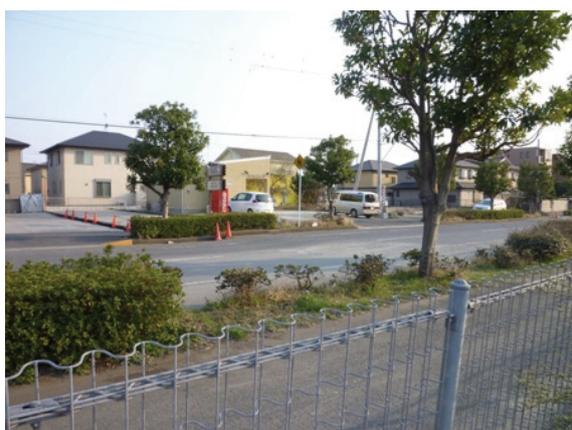
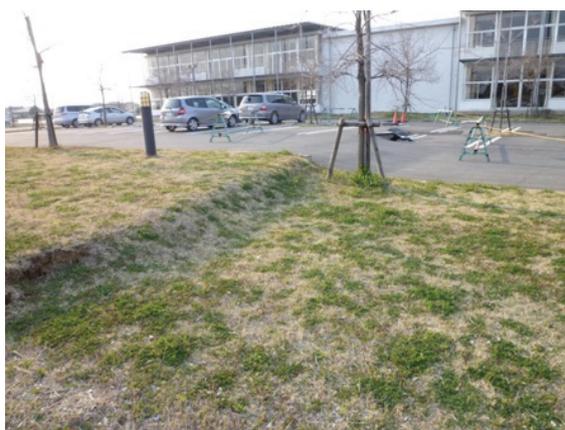
写真 10.6-20、写真 10.6-21 は上記の掘割町の東側にある堀芝町の小学校周辺の路面の段差被害である。校舎から東側に 20cm ほどの段差が 100m 近く直線的に生じている。小学校のグラウンドには液状化の噴砂痕が確認できたが、段差周辺に液状化のような噴砂痕は見られなかった。宅地造成区画の境界に位置しており、北側区画の地盤の深い所で液状化して沈下したものではないかと考えられる。

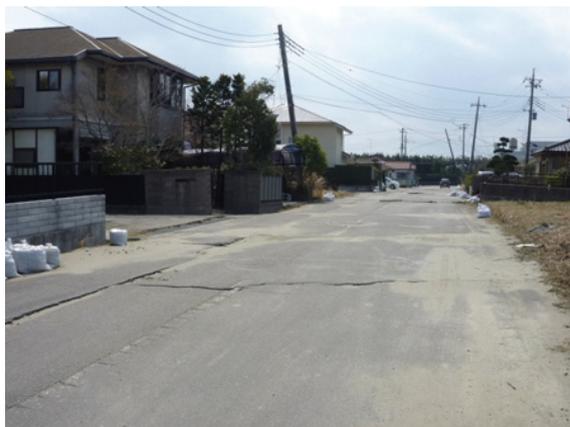
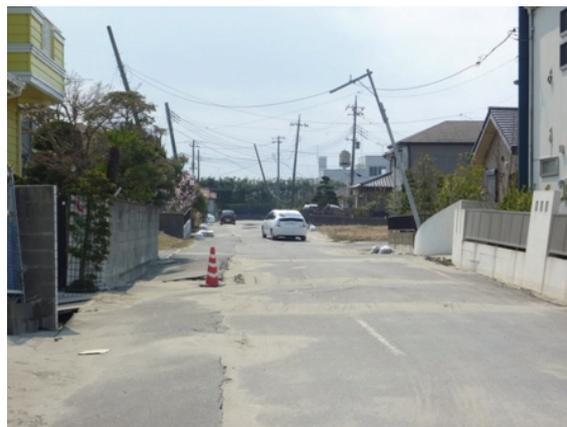
潮来市日の出町の被災図を写真 10.6-30 に示す。日の出町の団地一帯で液状化が発生し、水道・下水道などの地中管路被害の他、支持物も至る所で傾斜している (写真 10.6-31, 写真 10.6-32)。写真 10.6-33 では集合住宅の貯水槽の基礎が液状化で沈下し、壁に衝突している。団地の主要道では支持物の修繕や下水マンホールの復旧が進んでいた (写真 10.6-34)。写真 10.6-35～写真 10.6-38 では、雨水枡の横に埋設されていた水道管 (VP-RR)  $\phi 100$ , 下水管 (VU  $\phi 250$  接着接合) が雨水枡と宅地の壁で拘束されているため液状化の噴砂とともに地上に露出した。露出範囲は 80m 近くにおよび、途中 MH がある周辺で下水道管と水道管の上下が交差していた。日の出地区への配水

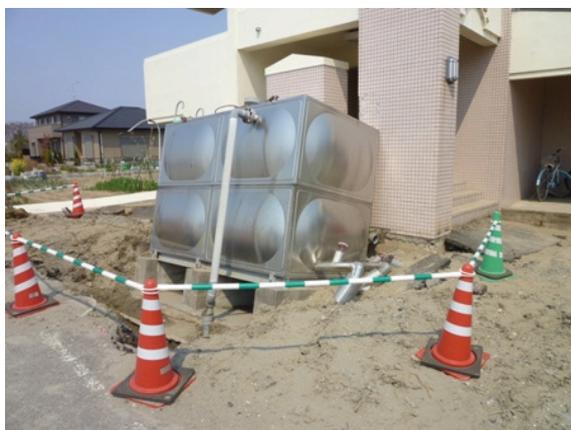
写真 10.6-33 貯水槽の基礎の沈下

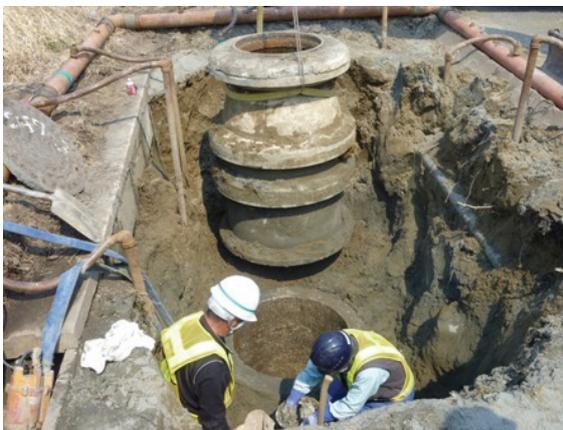
写真 10.6-34 下水 MH の復旧

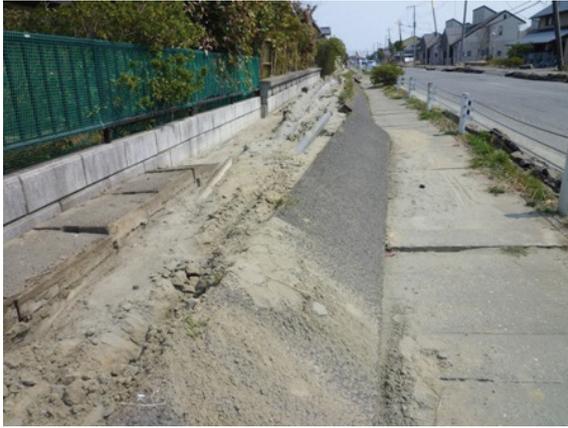
写真 10.6-35 雨水枡横の水道・下水管路の隆起

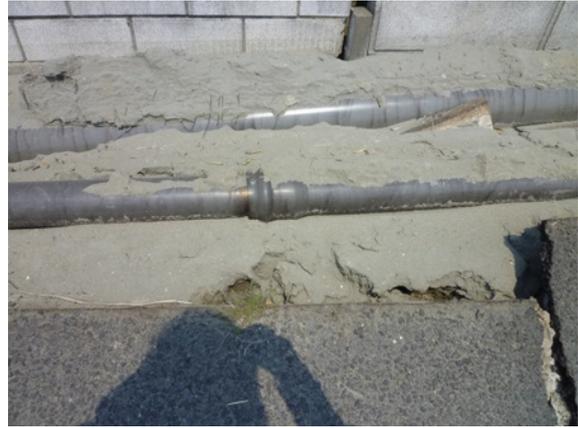
写真 10.6-36 隆起した水道・下水管路

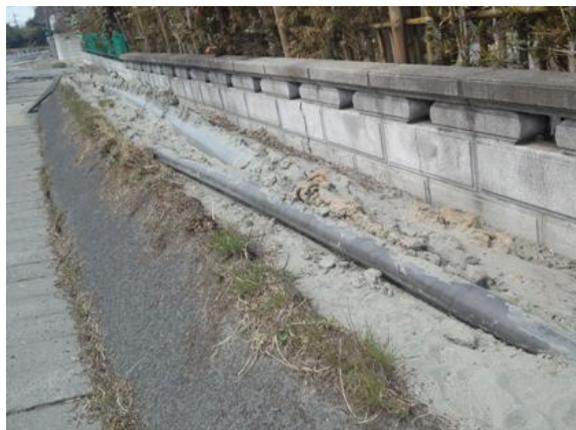
写真 10.6-37 下水管上を交差する水道管  
(下水管浮上が水道管路に影響か)

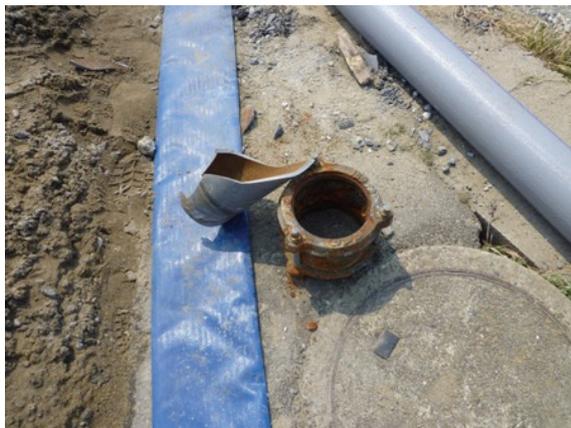
は写真 10.6-30 の VP 管修繕の箇所の配水管を通じて分岐する。ここでは VP 管φ150 のドレッサ一継手が損傷していた（写真 10.6-39）。継手内部は錆で腐食していた（写真 10.6-40）。

写真 10.6-39 VP管のドレッサー継手

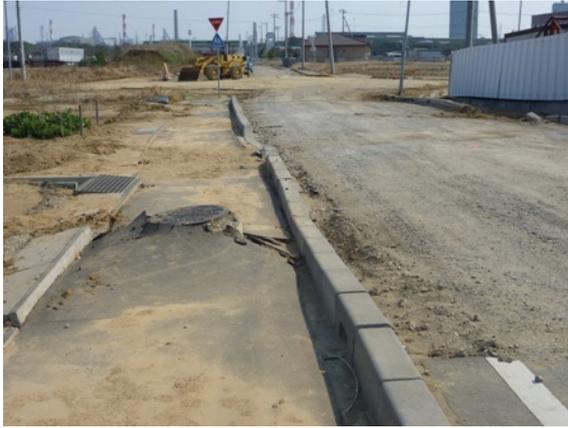
写真 10.6-42 マンホールの浮上

まだ、多くの住宅は建設されていないが、下水道マンホールの浮上や畑の中の噴砂が多く確認できた（写真 10.6-42～写真 10.6-45）。

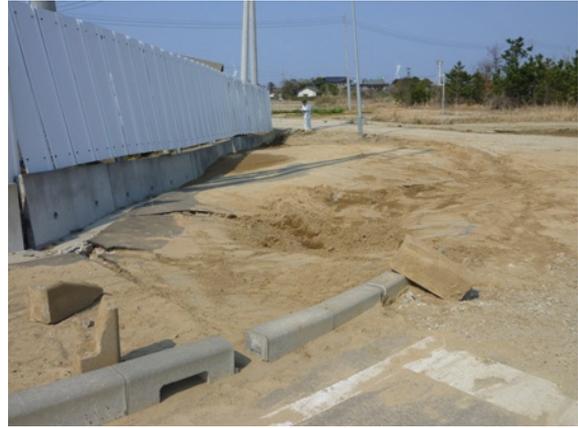
写真 10.6-43 マンホール周辺の液状化跡

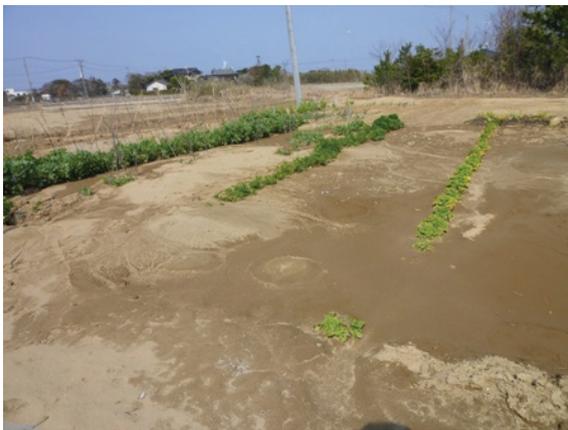
写真 10.6-44 畑の噴砂。手前側が沈下

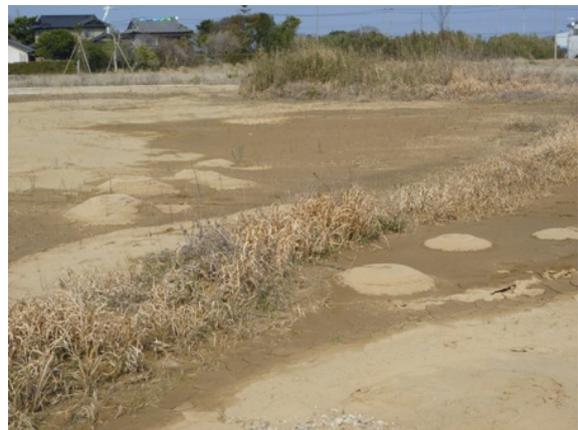
写真 10.6-45 更地の噴砂

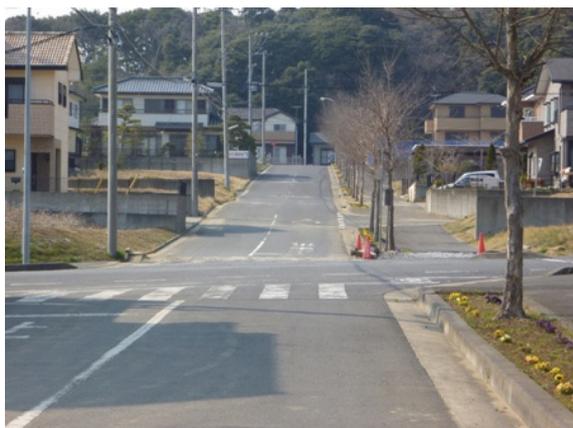
鹿嶋市鹿島神宮駅周辺の地図を写真 10.6-46 に示す。写真 10.6-46 は地震一日後の衛星写真である。緑が丘町は台地斜面に造成された住宅団地で、写真 10.6-47 に示す斜面で路面の凹凸ならびにマンホール周辺でアスファルトの圧縮、マンホール間でアスファルトに亀裂（引張り）が確認された。地震直後は斜面の中腹で大きな噴砂が見られたが、調査時には洗い流されており確認できなかった。公園に被害を受けた管路が残されており、下水用塩ビ管(RR)φ150 であった（写真 10.6-49）。公園の盛土も地震によって沈下していることがわかる（写真 10.6-50）。

写真 10.6-47 地盤造成した団地斜面に沿って路面流動

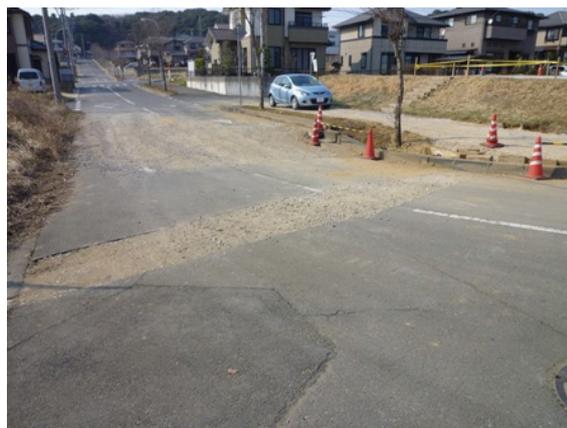
写真 10.6-48 斜面底部では液状化被害

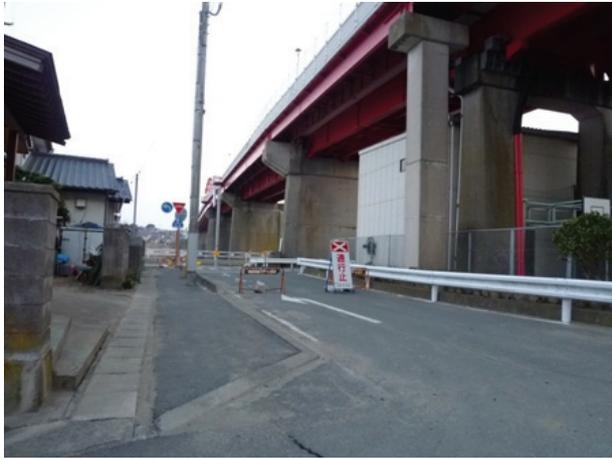
写真 10.6-52 液状化地域

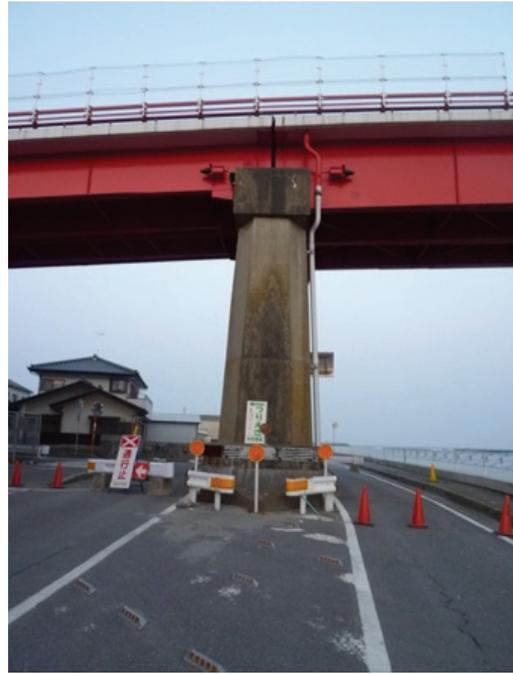
写真 10.6-53 海門橋の基礎で液状化

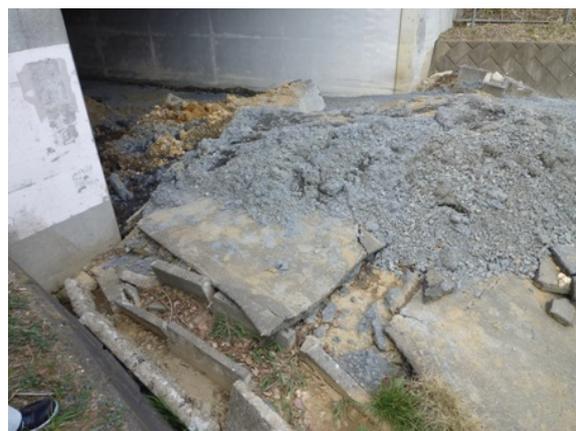
常磐自動車道のカルバート下に埋設されていた DIP(A)φ350 の管路が被害を受けた。理由はボックスカルバートの両方の出入口で地盤が隆起したためである。写真 10.6-55 は掘り出した時の様子であり、カルバート前で 50cm 近く隆起している。この被害メカニズムについては今後検討が必要である。ボックスカルバート内では 20cm 程度地面が沈下しており、数カ所亀裂が見える(写真 10.6-57, 写真 10.6-58)。調査時にはカルバートに樹脂を注入する復旧作業中であった。

写真 10.6-56 ボックスカルバート周辺で隆起した地盤

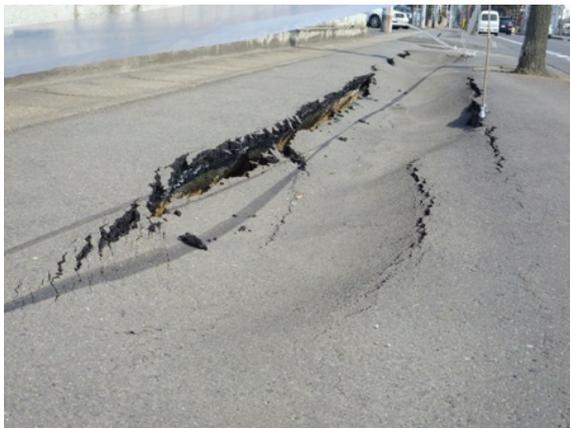
写真 10.6-54 の○で示した県道 31 号線沿いの下水道マンホールの隆起と下水管路上の地盤沈下が大きい箇所である。この幹線沿いの下水道は過去 10 年以内に農業集落排水事業として埋設されたもので、その下水管と同時に水道管の更新が行われている。沈下している箇所には PE 管が埋設されており、調査時（3 月 29 日）でも水道には被害がなく通水していた。

写真 10.6-59 下水道管路上の地盤沈下

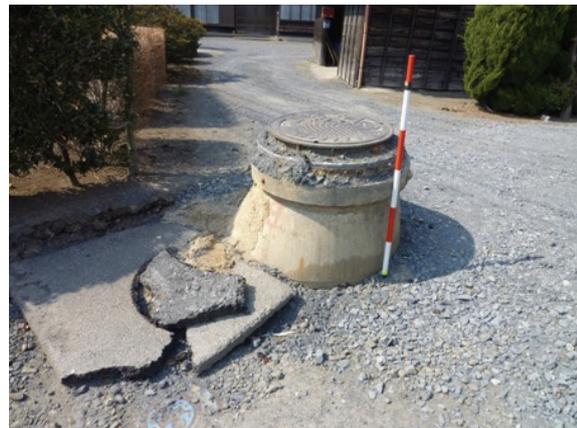
写真 10.6-60 マンホールの浮上

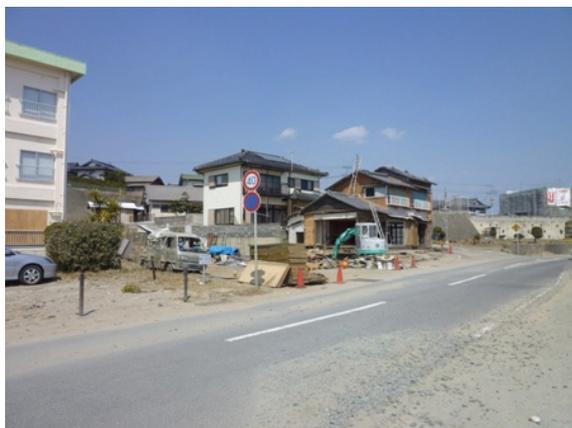
東金沢町は津波の浸水で被害を受けた地域である。1階のガラス戸のみ損壊していたので、津波の浸水高さは2m程度であったと考えられる。(写真10.6-61, 写真10.6-62)

写真 10.6-61 津波による住家被害

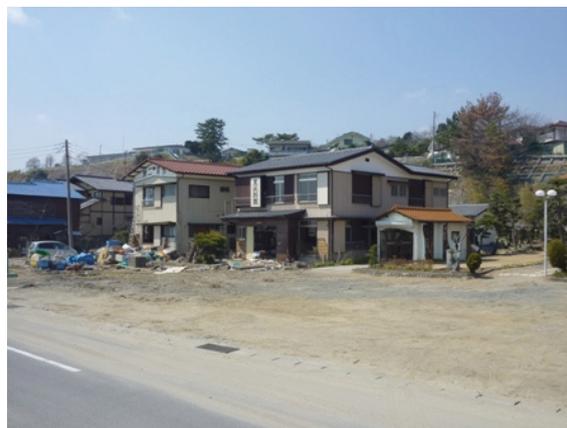
写真 10.6-62 津波による住家被害

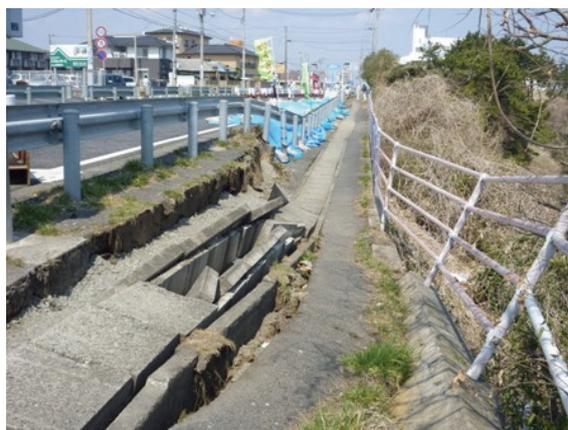
日立市で水道管路被害が顕著であった久慈町の周辺を写真10.6-63に示す。久慈町周辺では河川の津波遡上と液状化被害による被害を受けている。また、国道245号線の大みか町では、日立製作所前で斜面の法片が崩壊して通行規制がされていた(写真10.6-64)。

写真 10.6-64 日立製作所前の国道の法片崩壊

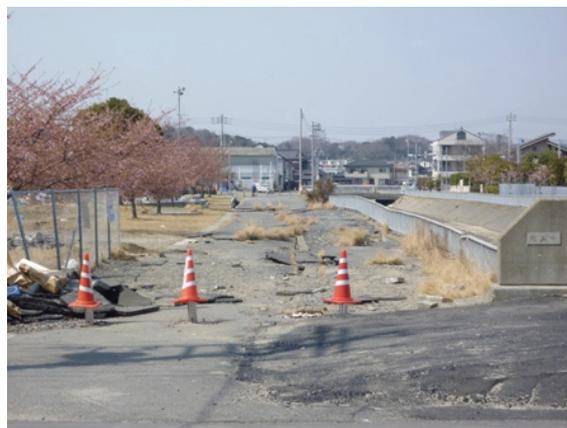
みなと町の新瀬上橋上流の両岸で液状化と津波による被害を受け、堤体が河川に迫り出し、堤体の背後地盤は沈下していた(写真 10.6-65, 写真 10.6-66)。また、水管橋 (SPφ250) のカバー (ラッキング) が剥落し、可動支承部では津波で管路が暗渠と衝突を繰り返したためか、管路底部で損傷して漏水している。調査時には漏水したままで対応しているとのことであった(写真 10.6-67~写真 10.6-69)。

写真 10.6-66 河川右岸の液状化による沈下

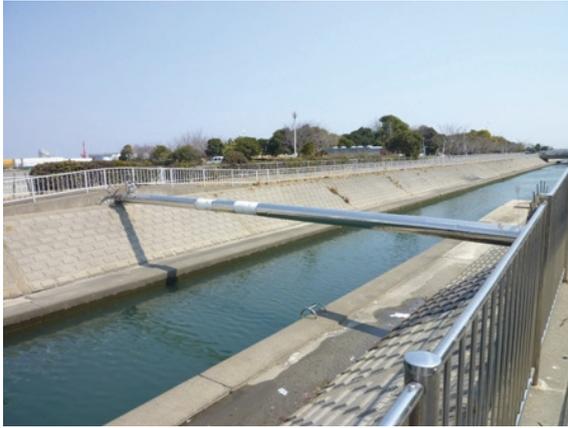
写真 10.6-67 海側の水管橋

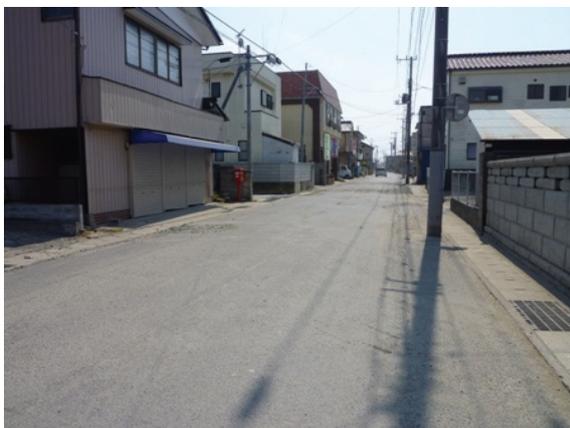
久慈町では津波で浸水していると考えられるが 1m くらいの高さの浸水痕があり，東金沢町のように窓が割れるような被害は確認できなかった．路面の凹凸が生じているところもあったが広域に現れているわけではなかった．至る所に管路を復旧した跡があった．

写真 10.6-70 管路の修繕箇所

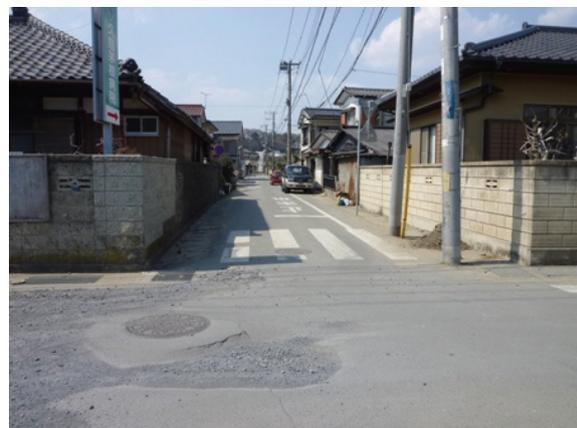
写真 10.6-71 管路の修繕箇所

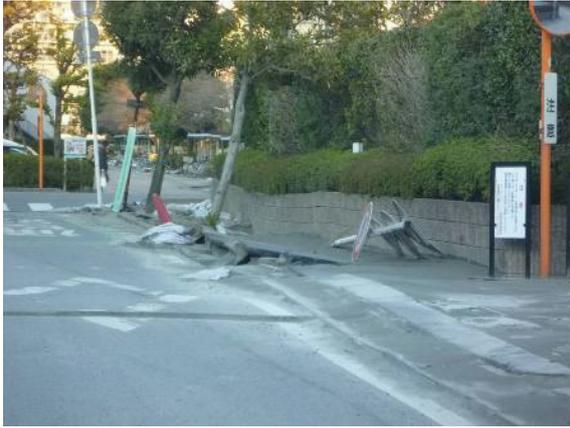
浦安市で水道施設被害が顕著であった地域を写真 10.7-1 に示す。現地調査時は地震から 2 週間を経過していたため、液状化の噴砂痕が清掃されている地域が多かった。この地域の液状化被害の特徴として、戸建ての住宅団地では路面が沈下するよりも、宅地が沈下して住宅が傾いている地域が多かった（写真 10.7-2、写真 10.7-3）。ライフラインの復旧方法も地域によって異なっており、弁天のように本管復旧を行った地区もあれば、美浜におけるガスの本管復旧をあきらめて地上に家庭へのガス管直結の仮設管や、舞浜における水道の地上仮設配管で対応しているように地域によって復旧方法に違いがあった（写真 10.7-4～写真 10.7-9）。

写真 10.7-2 舞浜の液状化

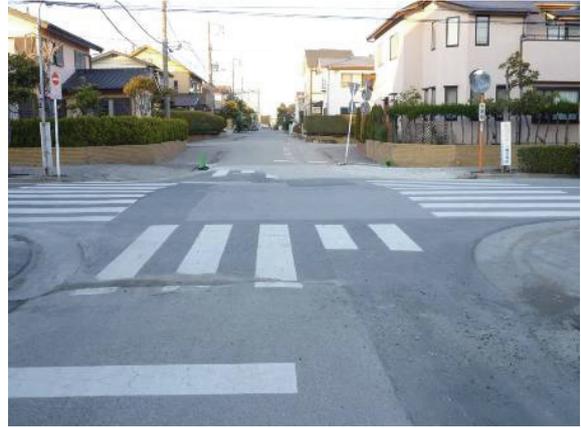
写真 10.7-3 弁天の液状化

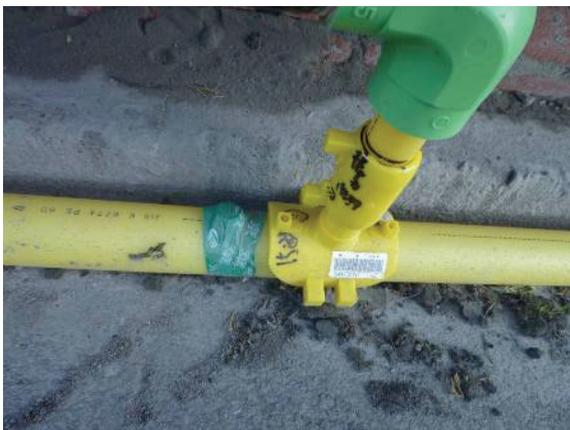
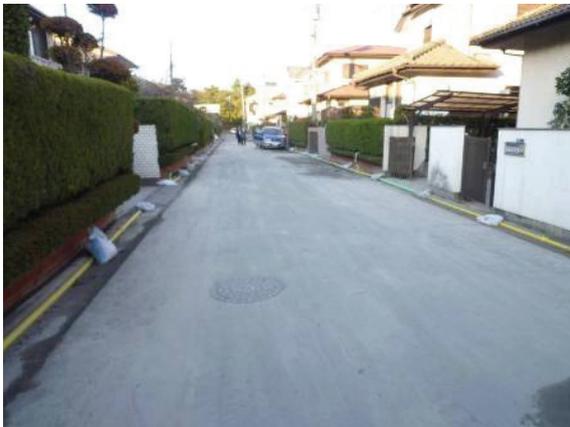
写真 10.7-4 地上仮設ガス配管 (PE 管) 美浜

写真 10.7-6 地上仮設ガス配管 (PE 管) 美浜

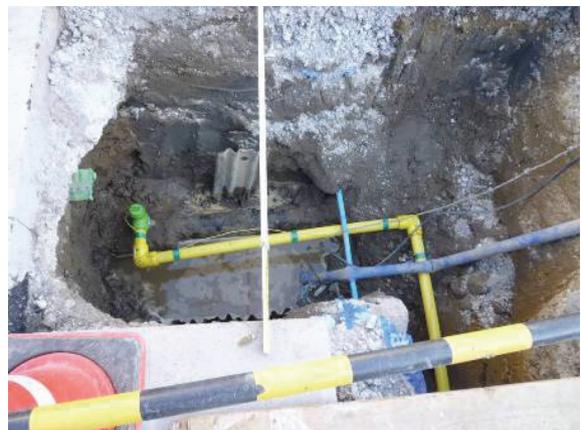
写真 10.7-5 ガス管の本管復旧 (PE 管) 美浜

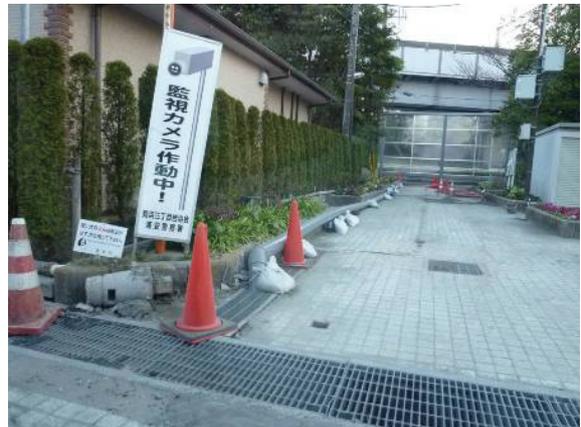
写真 10.7-7 水道管の地上仮設配管 (VP 管) 舞浜

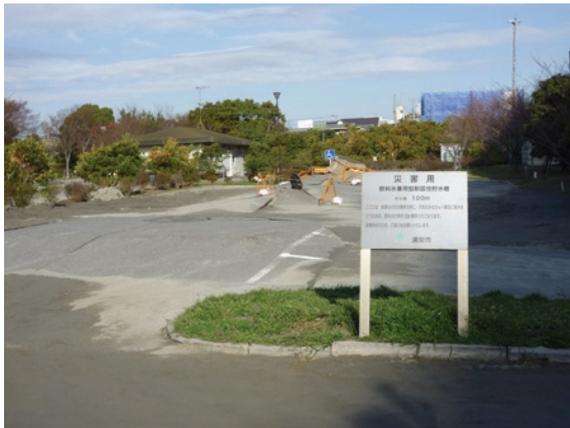
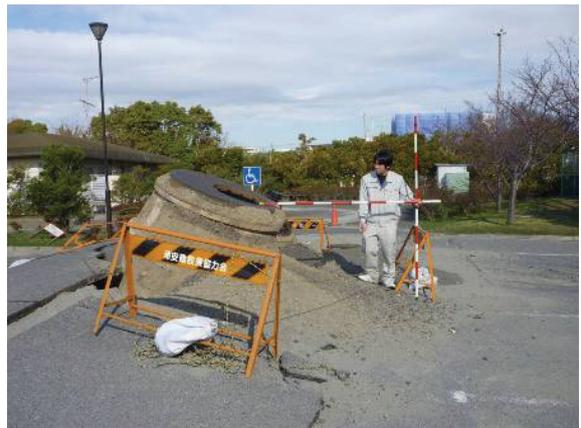
耐震性貯水槽 100<sup>3</sup>も液状化により浮上し、バルブ等の装置の中に液状化で浮上した砂が詰まっている状態であった（写真 10.7-10、写真 10.7-11）。一方、舞浜のガスホルダーの敷地内やホルダー基礎周辺では、周辺の住宅にみられた液状化被害は見られなかった（写真 10.7-12、写真 10.7-13）。

写真 10.7-10 耐震性貯水槽 100<sup>3</sup>の浮上

写真 10.7-11 耐震性貯水槽 100<sup>3</sup>の浮上

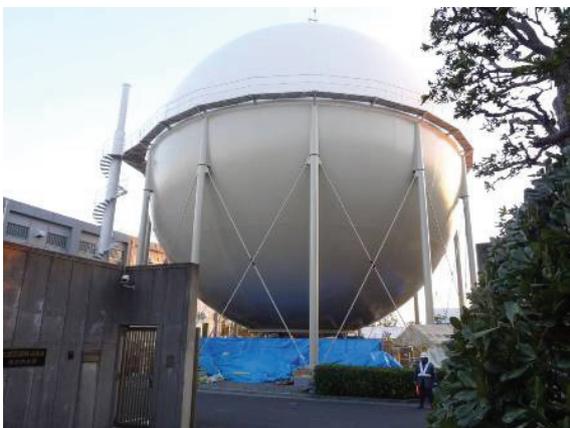
写真 10.7-12 舞浜のガスホルダー

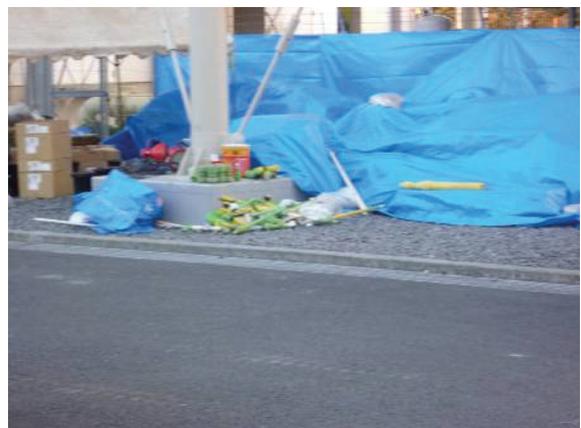
写真 10.7-13 ガスホルダーの基礎周辺  
液状化被害は確認できない

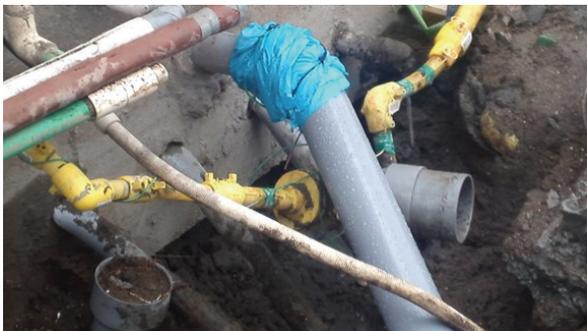
写真 10.7-14 建物周辺の沈下により変形している  
ガス用 PE 管

写真 10.7-14 は商業施設へのガス供給管（PE 管）であるが、建物周辺地盤の沈下を受けて大きく変形しているものの、折損は見られなかった。写真 10.7-15 は、商業ビルへの配水管路（RR-VP φ100）であり、建物周辺地盤の沈下を受けているが、埋設場所が歩道であり土被りが浅いためか、変形しているものの継手の離脱や漏水は発見されなかった。
