土木学会東日本大震災被害調査団  
緊急地震被害調査報告書

## 第 10 章 水道施設の被害

## 10. 水道施設の被害

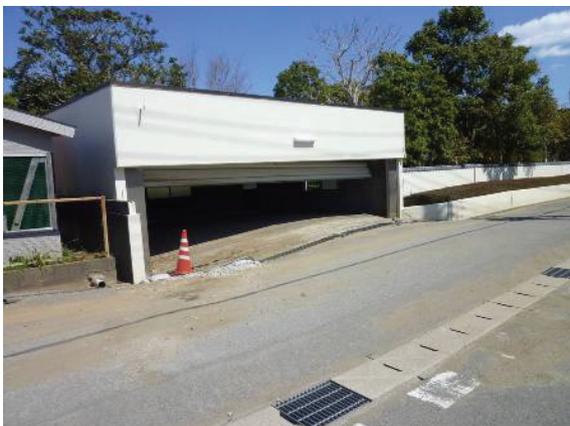
液状化被害が集中した後草地区も昔の採取地であったと見られる(写真 10.7-17～写真 10.7-20)．噴砂している砂は、茶色く、砂鉄が含まれるのか、砂にキラキラ光るものが含まれている．建物の被害については、ブロック塀の傾斜や転倒とともに宅地基礎そのものが傾斜している．この地域では水道管の被害も集中して発生し、仮設配管を設置している．

写真 10.7-17 後草地区谷原 沈下するガレージ

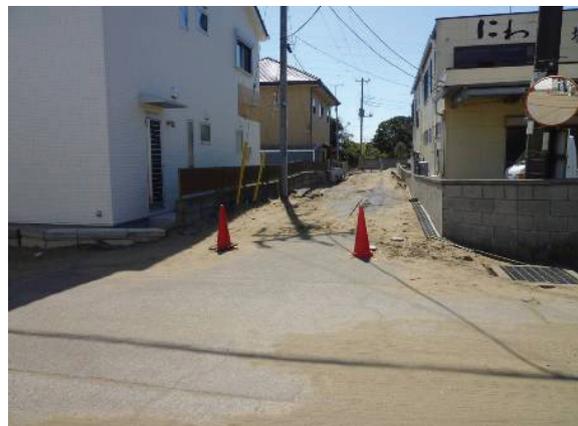
写真 10.7-18 後草地区谷原の液状化噴砂

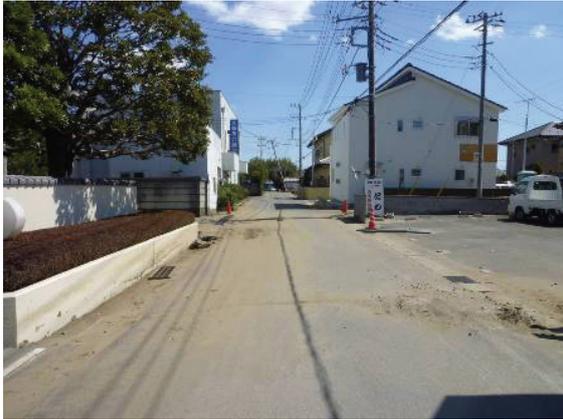
写真 10.7-19 後草地区谷原の液状化噴砂

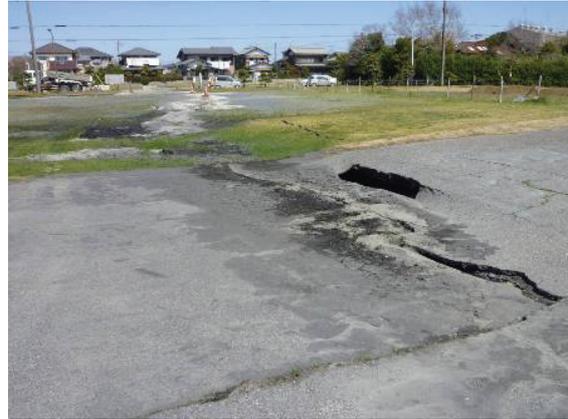
写真 10.7-20 後草地区谷原の液状化噴砂

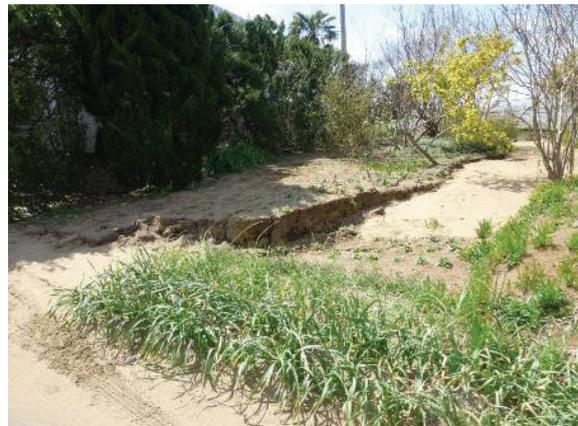
蛇園地区は後草地区と同様の広域的な液状化被害があった地域である。40m<sup>3</sup>のコンクリート防火水槽が80cm近く浮上した(写真10.7-21)。液状化による噴砂跡だけでなく、畑一帯で波打つような側方流動がみられる(写真10.7-22～写真10.7-24)。写真10.7-23の畑の写真からも40cm程度、奥手と手前側で水平ずれが発生していることが確認できる。畑周辺では液状化とともに地盤の亀裂が見られた。この地域では水道管の被害も集中して発生し、仮設配管を設置している。

写真 10.7-22 蛇園地区の畑の噴砂と段差

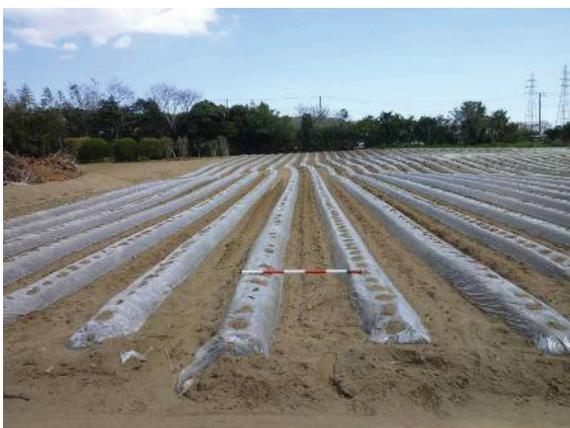
写真 10.7-23 畑の広域的な側方流動

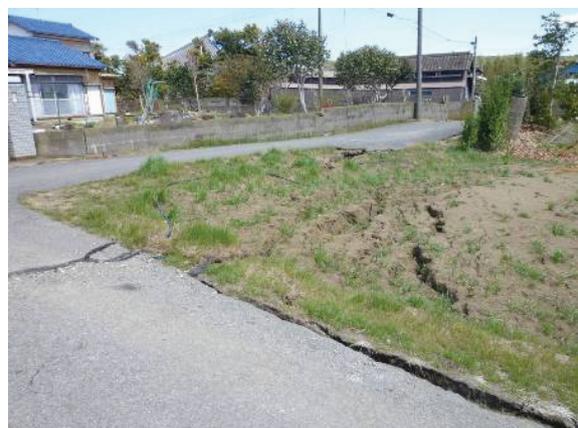
写真 10.7-24 畑の広域的な側方流動

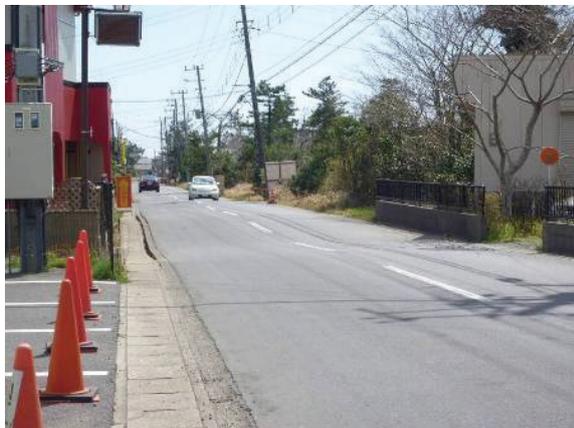
海側に向かう道路で波打つように地面の沈下が見られた（写真 10.7-25）。この地域では水道管の被害も集中して発生し、仮設配管を設置している。下水道が普及していない地域であるが、浄化槽も浮上していた（写真 10.7-26）。

写真 10.7-25 三川地区の路面の凹凸

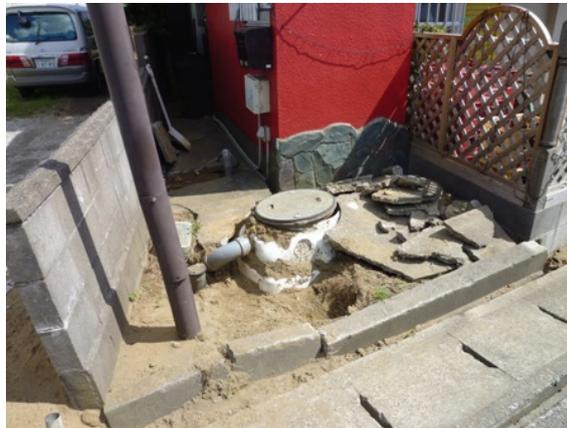
写真 10.7-26 浄化槽の浮上

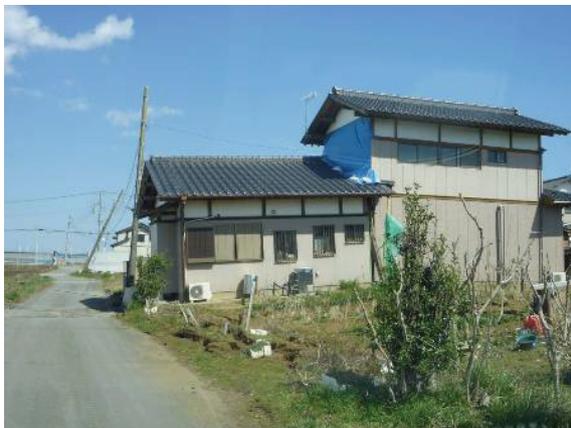
三川地区と同様に道路が沈下・水平移動している（写真 10.7-27, 写真 10.7-28）。写真 10.7-27 の左側に畑があり、畑の方向に移動している。この地域では水道管の被害も集中して発生し、仮設配管を設置している。

写真 10.7-27 椎名内地区の路面移動

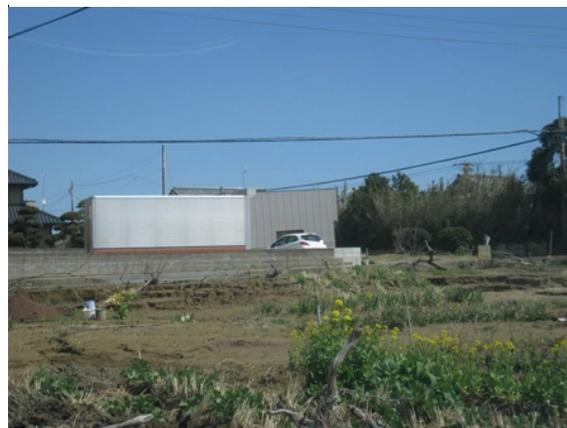
写真 10.7-28 椎名内地区の畑の段差

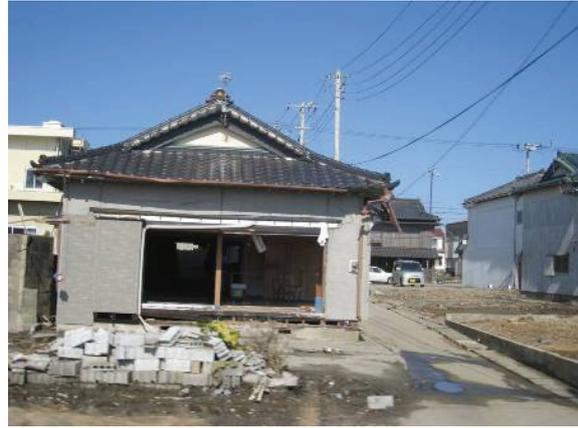
銚子の犬吠埼で津波が回り込んだためか、飯岡海岸の住宅に津波の浸水被害が発生している。屋根には損傷がみられないことから 2m 近くの浸水高さであったと考えられる。住民の話によると、第 3 波の津波が大きく、その波でこれらの被害が発生した（写真 10.7-29, 写真 10.7-30）。旭市で 10 名程度、津波による死者が出ているが、海岸に面した住宅ではなく、それより内側の住宅に居住していた人が亡くなっている人が多い。

写真 10.7-30 飯岡海岸の住宅の津波被害

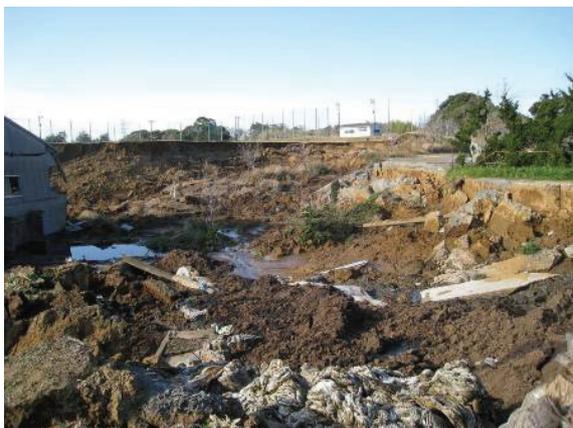
柴崎町の野球場で広域な地すべりが発生し、グラウンド脇に埋設されていた DIP  $\phi$  150 の管路が流出した（写真 10.7-32）。地すべりは野球場側だけでなく、反対側のキャベツ畑でも円弧すべりが見られた（写真 10.7-33, 写真 10.7-34）。管路の流出に伴い、高野町への配水が途絶えたために、野球場を周回するように地上の仮設配管 VP  $\phi$  75 の 2 条が設置された（写真 10.7-35）。

写真 10.7-32 柴崎町4丁目の野球場の地すべり

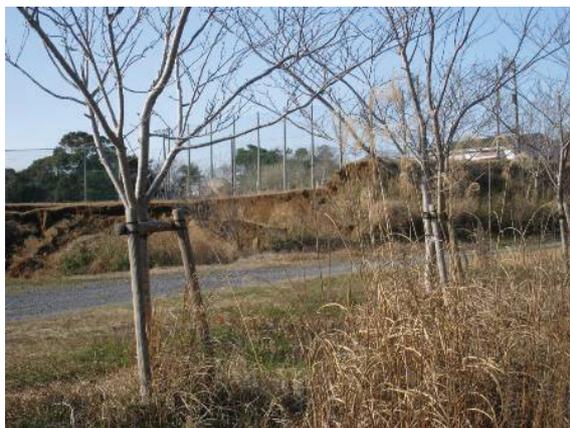
写真 10.7-33 柴崎町4丁目の野球場の地すべり

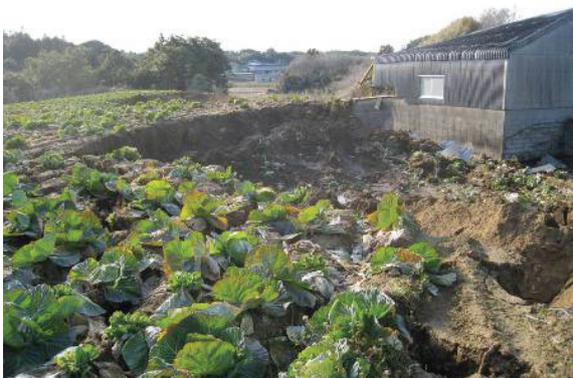
写真 10.7-34 野球場反対側の畑の地すべり

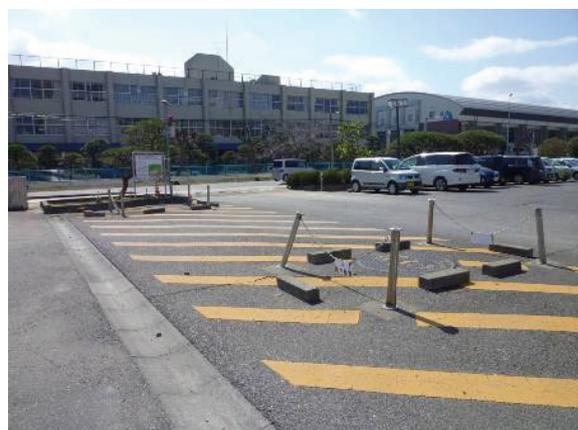
香取市佐原地区で水道施設被害が顕著であった地域を写真 10.7-36 に示す。香取市役所は佐原地区にある。市役所内の地震計では震度 5 強が観測された(写真 10.7-37)。同じ市役所内にある 100<sup>m</sup><sup>3</sup>耐震性貯水槽については、周辺地盤の沈下や水槽の浮上などは見られなかった(写真 10.7-38)。しかし、写真 10.7-38 の奥手の道路では歩道が液状化して路面が変状していた。香取市役所は応急給水拠点になっており、水を取りにくる人が多かった(写真 10.7-39)。市役所建物の建築年は浅く、構造物そのものに損傷は見られなかったが、建物周辺の地盤が沈下するなどの被害を受けている(写真 10.7-40)。

写真 10.7-38 市役所前の耐震性貯水槽(100<sup>m</sup><sup>3</sup>)

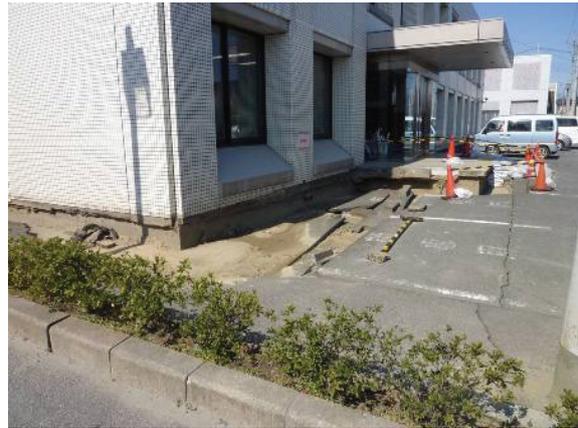
写真 10.7-40 香取市役所建物周辺の液状化

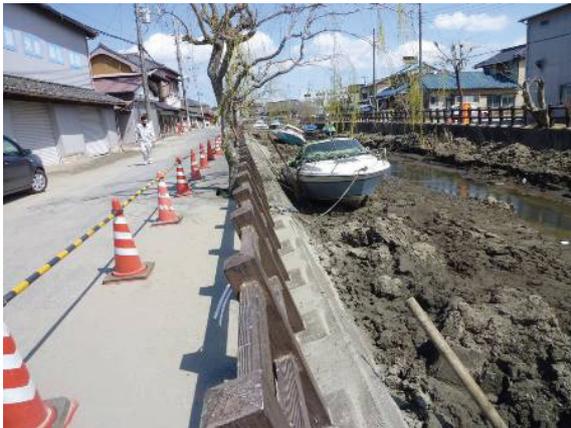
佐原地区の国道 356 号線から利根川までの区間だけ液状化の被害が見られ、国道より内陸側では屋根瓦の散乱程度である。この地域は水郷の町として小野川や十間川の河川整備がされていた。地震によって堤体が河川側に流動し、土砂の流出や河床の隆起によって堰き止めている箇所もある（写真 10.7-41～写真 10.7-43）。また、その周辺の住宅地では液状化被害が集中しており、仮設配管によって応急的に水供給を行っている（写真 10.7-44）。

写真 10.7-41 小野川の地盤流動

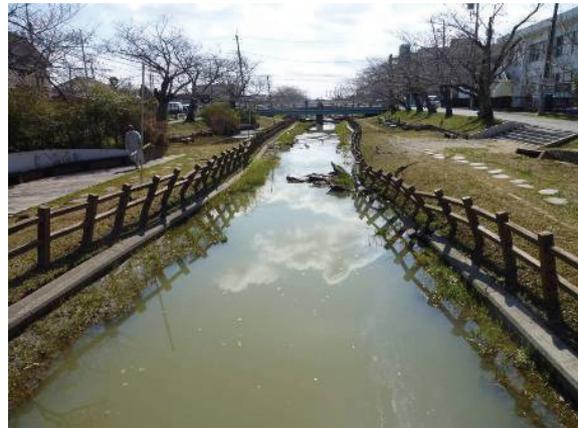
写真 10.7-42 十間川周辺の地盤流動

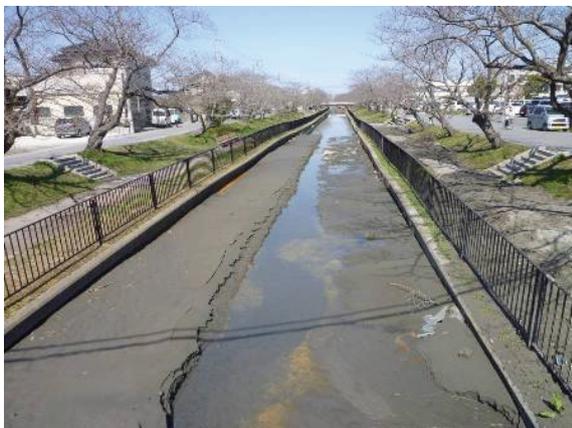
写真 10.7-43 十間川周辺の河床隆起

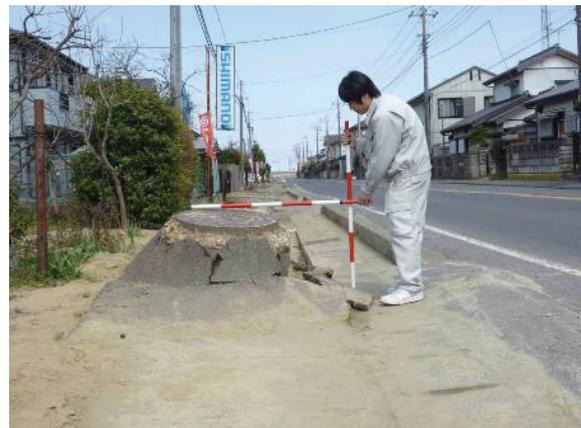
香取市小見川地区で水道施設被害が顕著であった地域を写真 10.7-45 に示す。小見川地区においても佐原地区と同様で国道 356 号線から利根川の周辺だけに液状化の被害が見られる。利根川下流河川出張所の前の通りでは、マンホールが隆起している箇所が数箇所見られる(写真 10.7-46)。また、写真 10.7-45 の左側(西側)の筋では、写真 10.7-47 のように液状化によって地盤の凹凸が激しい。写真 10.7-46 と写真 10.7-47 の間の公園にある防火水槽では 20cm ほど隆起していることを確認した(写真 10.7-48)。

写真 10.7-46 新開町のマンホール浮上

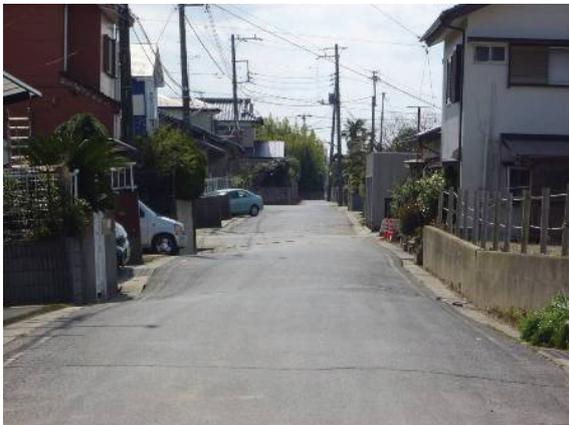
写真 10.7-47 新開町の路面の凹凸

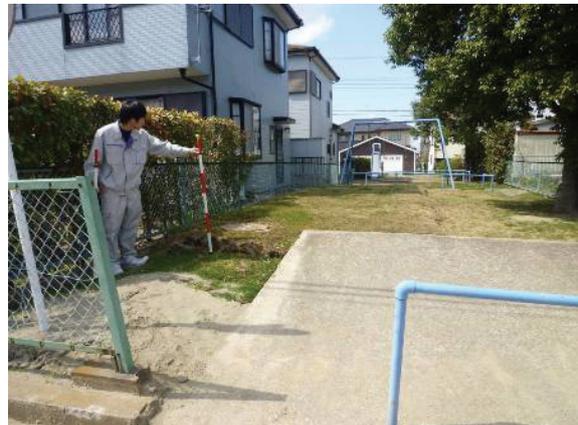
写真 10.7-48 新開町の防火水槽の浮上 20cm
