土木学会東日本大震災被害調査団
緊急地震被害調査報告書

第 6 章 造成地の被害

6. 造成地の被害

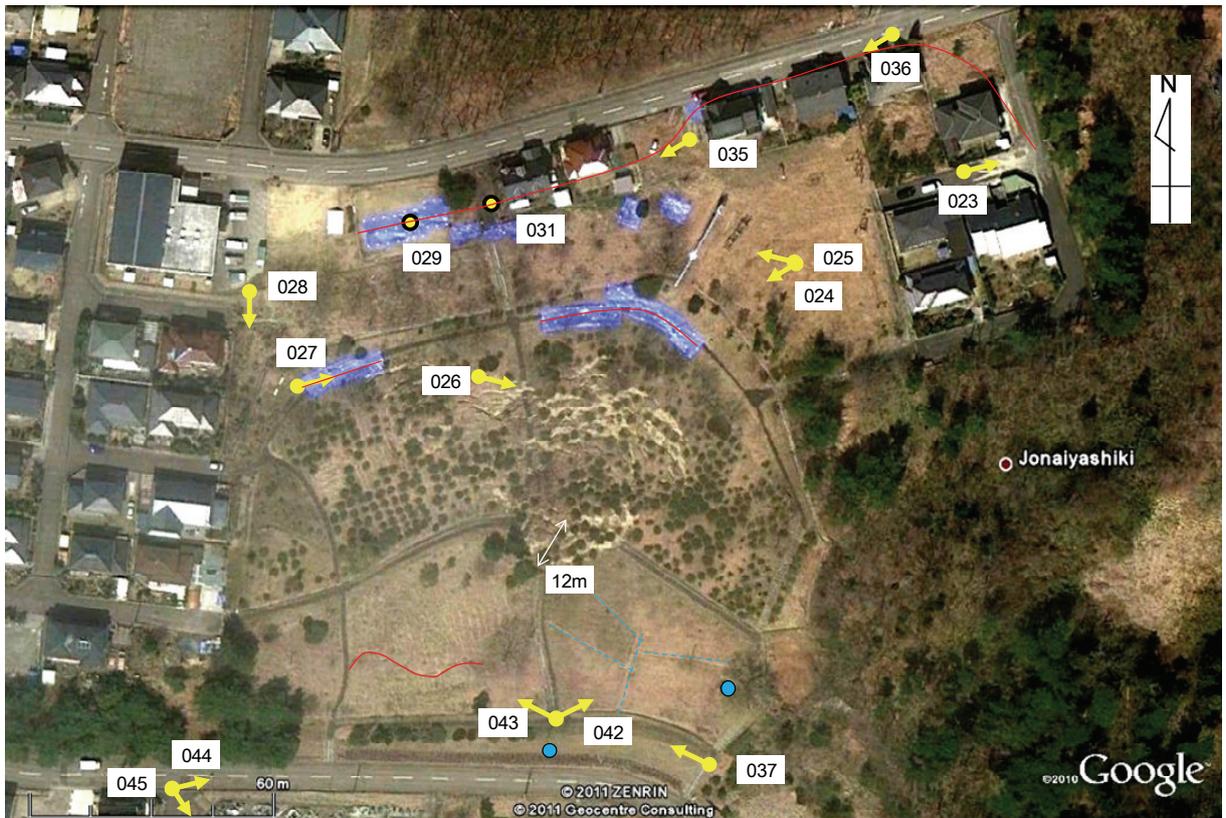
図6.2-2 白石市緑が丘地内の衛星写真（2011年3月28日）

図 6.2-2 は当該地区の地震後に撮影された衛星写真である。赤いラインは写真 6.2-3 に示すような地盤や舗装面に生じた亀裂を結んだものである。傾斜地最上部には約 120~150 m の連続した亀裂が確認されており、その多くはブルーシートで覆われていた。また、写真 6.2-4 に示すように、敷地内に亀裂が生じた住宅地では、斜面側にあったプレハブ建屋に傾斜と変位が生じていた。これらの亀裂の幅は約 5~15 cm である。また、この亀裂の東端では噴砂も確認された (写真 6.2-5)。一方、崩壊地の西側に位置する家屋の地盤には大きな変状はなく、家屋の被害も確認されなかった (写真 6.2-6)。

斜面中央部では表層地盤が約 40 m の幅で崩壊しており、流動的な崩壊形状を呈している (写真 6.2-7)。図 6.2-2 より、この崩壊による法尻部の流動量は約 12 m である。斜面下方には、二つの集水井と簡易な表面排水工が設置されていたが、これらが設置されていない西側の斜面では、小規模な崩壊の跡が確認された (写真 6.2-8)。なお、集水井の水位は、崩壊地東側では GL-10 m 程度、中央部では GL-7.5 m 度であった。

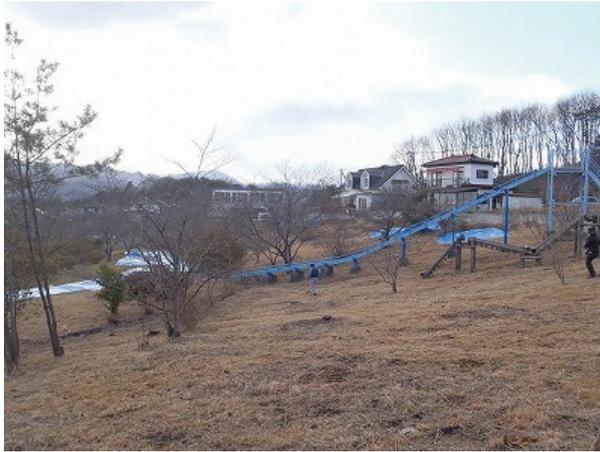
図6.2-1に宮城県白石市緑が丘・寿山付近の衛星写真を示す。白石市緑が丘の南東に位置する傾斜地では、1978年の宮城県沖地震により大規模な崩壊が発生した（写真6.2-1参照）。その後このエリアは写真6.2-2に示すような緑地となり、法尻部には集水井2基、表面排水工、蛇籠土留め壁が施工されていたが、今回の地震により再度地盤の変状が生じた。

写真 6.2-2 1978年の地震後、緑地化された斜面
(図 6.2-2: 025)

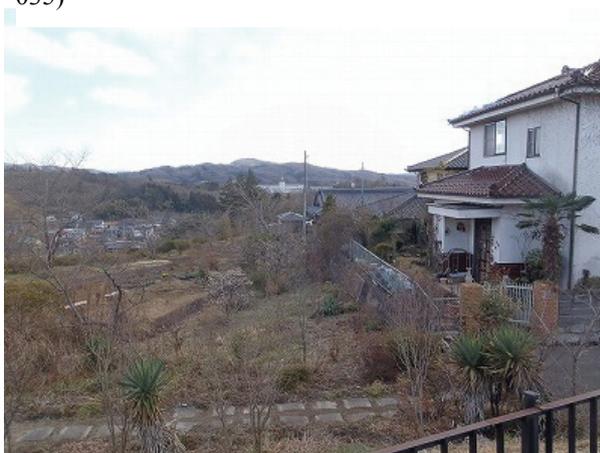
写真 6.2-6 崩壊地の西側の住宅地には変状無し
(図 6.2-2: 028)

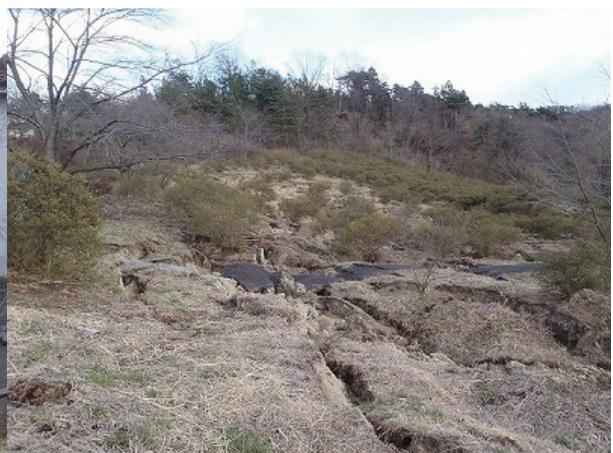
写真 6.2-7 崩壊地中央部で生じた流動崩壊(図 6.2-2: 026)

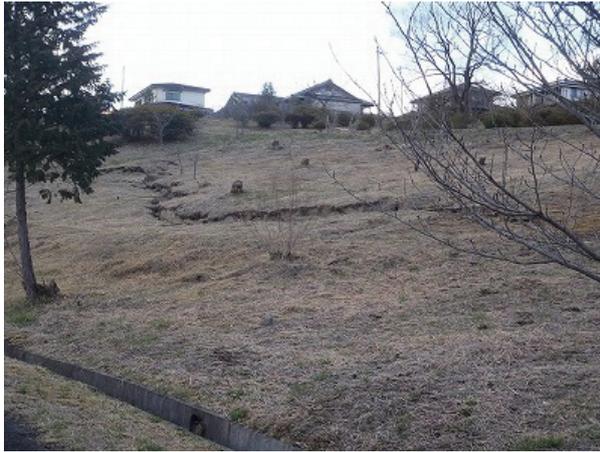
写真 6.2-8 崩壊地下部で生じた地盤の変状 (図 6.2-2: 043)

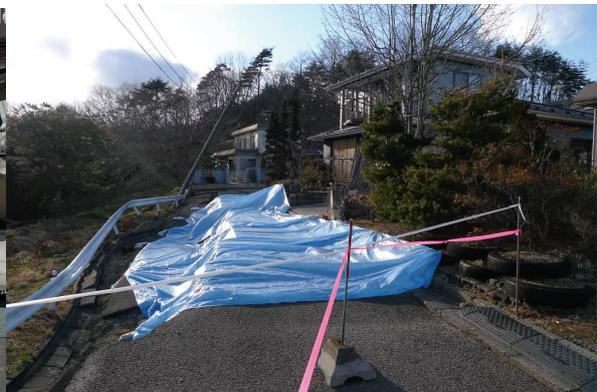
緑ヶ丘12番地付近では、写真6.2-11に示すように約30mにわたり滑りを生じ、家屋が危険な状態に陥っていた。

写真6.2-11 緑ヶ丘12番地付近の滑り (図 6.2-1:w 081)

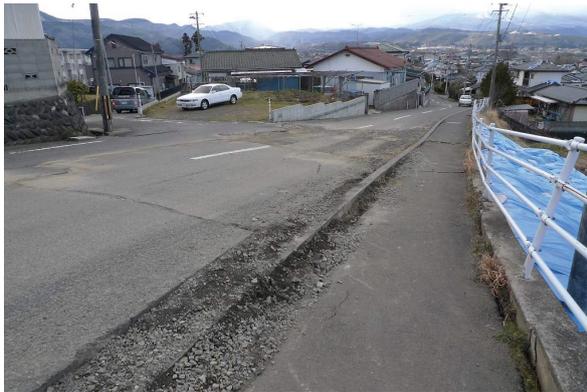
白石市寿山33番地の傾斜した道路には、写真6.2-12に示すような滑りを伴った地盤変状が見られた。この付近ではコンクリート擁壁の亀裂や盛土斜面の滑りも発生していた。また、現地を視察することは出来なかったが、図6.2-1の衛星写真でみると、寿山33番地南方の空き地の斜面には南北約100mにわたってブルーシートがかけられており、広範囲にわたる滑りなどの変状があったものと推定される。

写真6.2-12 白石市寿山33番地の道路の変状
(図6.2-1: w015)

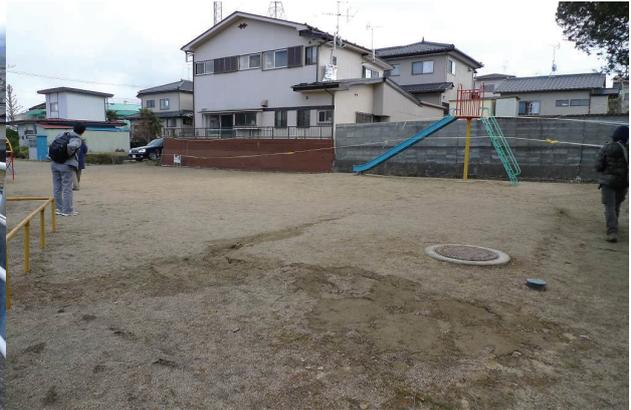
緑ヶ丘の西側に隣接する白石市寿山では、白石市東保育園(寿山15)に隣接する公園に写真6.2-13に示すような噴砂が認められ、背後の家屋の擁壁には若干の変状が認められた。

写真6.2-13 白石市寿山15番地の公園における噴砂
(図6.2-1: w007)

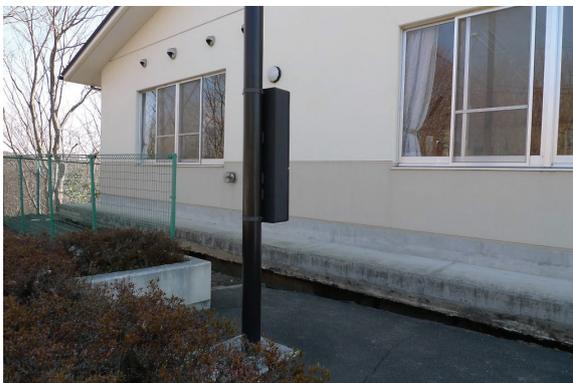
図6.3-1に名取市相互台の衛星写真を示す。地盤変状が見られた名取市相互台児童センター（相互台4-27）は、相互台の造成地の端に立地しており、北側は谷に隣接し斜面になっている。法面に面した建物の基礎周囲が最大35 cm程度沈下していた（写真6.3-1）。西側の道路を挟んで立つ電柱が南側に傾斜しており、根元が北側の法面側に変位した。児童センター東側の道路の歩道部分には、法肩から約13.8 mの所に幅5 mm程度の道路と直交する亀裂が認められたものの、他には滑りを生じた形跡はなく、揺すり込み沈下と推定される。

写真6.3-1 名取市相互台児童センター西側の基礎周囲の地盤沈下（写真奥が斜面）

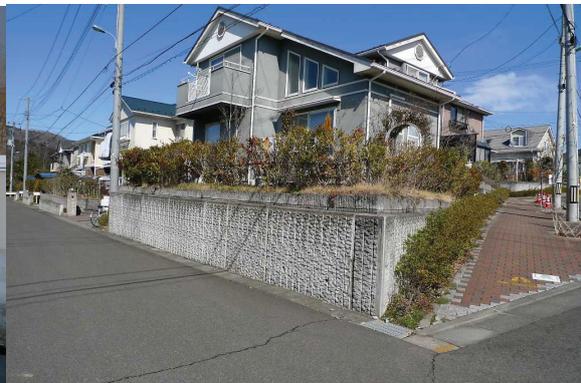
相互台3-21の公園から南東の道路には、亀裂が発生していた。また公園の北側の団地際の道路でも数多くの亀裂が発生していた。相互台3-11の東端の宅地は2軒のみ不同沈下していたが、家屋の被害は不明である（写真6.3-2）。この2軒に接する東側の歩道は、縁石に対して約10 cmの相対沈下を生じていた。

写真6.3-2 名取市相互台3-11の不同沈下した宅地（写真手前と奥の2軒）

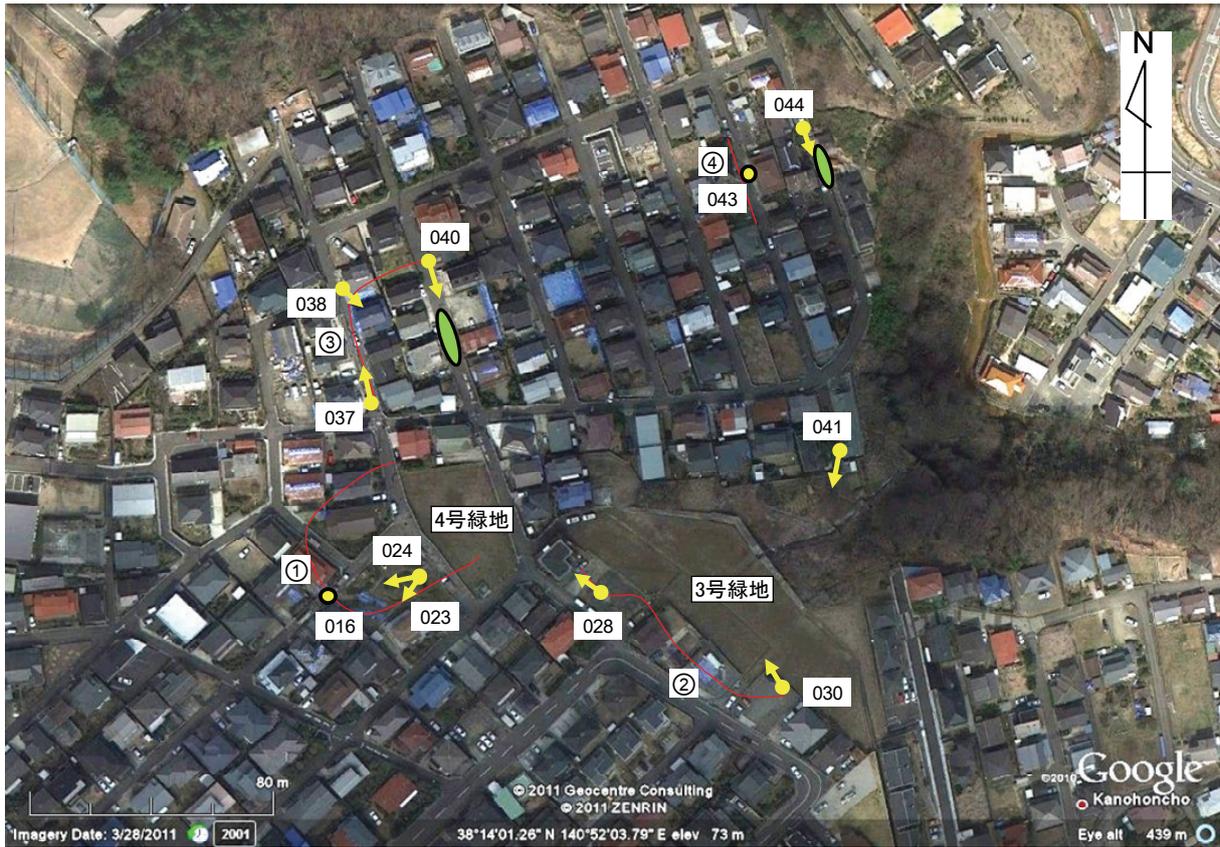
図 6.4-5 仙台市太白区緑ヶ丘3丁目付近の衛星写真（2011年3月28日）

図6.4-5は緑ヶ丘3丁目の衛星写真（2011年3月28日）である。赤いラインは地盤や舗装面に生じた亀裂から、崩壊ブロックの頭部を推定したものである。この内、最も顕著な変動を示したブロックは、1978年に被災した4号緑地の区画を含んでいる。この崩壊頭部では大きな亀裂が生じ、埋設管にダメージを与えた（写真6.4-3）。また、4号緑地内でも約60 cmの開口幅を有する大きな亀裂が生じており（写真6.4-4）、調査時（3月28日）には亀裂を跨いで伸縮計が設置されていた。すべり土塊の上、もしくは下部に位置する家屋は、倒壊には至っていないが大きなゆがみが生じていた。なお、このブロック内の道路には抑止杭の施工跡が確認されている。

1978年に崩壊した3号緑地（写真6.4-5）を含むすべりブロックの頭部の亀裂は、東側の緑地斜面から数m～10 m程度離れた位置に生じていた。亀裂の幅は30 cm以上にも達し、斜面に面する家屋の下を貫いている（写真6.4-6）。

4号緑地の北側の東方向に傾斜する斜面でも亀裂が確認されているが、上記のものと比較して明瞭ではない。しかし、ブロック頭部では谷方向への家屋の傾斜、および亀裂を伴う舗装面の沈下が確認され、下部では緑色で示した箇所に路面の隆起や擁壁のはらみ出しが確認された（写真6.4-7, 6.4-8）。また、このブロック内の南北方向の路上には、千鳥配置された抑止杭の跡が確認された。なお、上記のすべりブロックを形成する崩壊頭部の亀裂には連続性は認められなかったが、4号緑地を含むブロックの崩壊頭部を頂部とする単一の地すべりを形成している可能性も考えられる。

以上、今回の地震で緑ヶ丘3丁目に発生した滑りは、1978年宮城県沖地震による滑りと位置的にもほぼ同じであり、3号緑地と4号緑地付近に見られた亀裂は、1978年のものと位置も方向も全く同じだった。

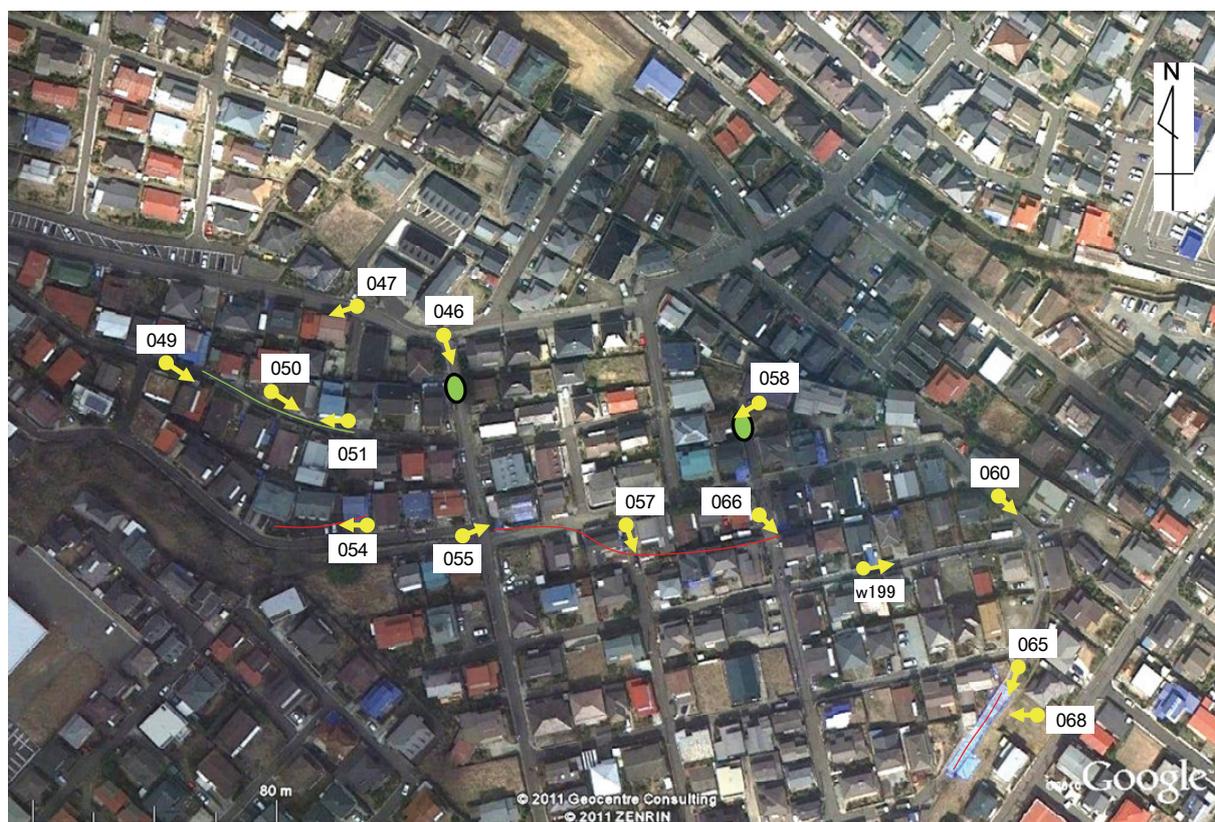
図 6.4-6 仙台市太白区緑ヶ丘4丁目付近の衛星写真（2011年3月28日）

図6.4-6は緑ヶ丘4丁目の衛星写真(2011年3月28日)である。緑ヶ丘4丁目の北方に河川が北西から南東に向かって流れていることから、4丁目の地形は、北方に向かって低くなり、かつ東へ向かって低くなっている。図6.4-5と同様、赤いラインは地盤や舗装面に生じた亀裂から、崩壊ブロックの頭部を推定したものである。緑ヶ丘4丁目における大きな変状は、北向きおよび東向きの傾斜地において確認されている。北向きの傾斜地については図6.4-6に示すように、すべり土塊の頭部に二つの引っ張り亀裂が生じており、亀裂より谷側に位置する家屋は数十cm変位している(写真6.4-9, 6.4-10, 6.4-11)。二つの亀裂の連続性は確認できなかったが、これらは単一のすべり土塊である可能性が考えられる。当該ブロックの中腹部(図6.4-6の緑色のライン)では、家屋や塀、および電柱が大きく谷側に傾斜し、上部からのすべりによる圧縮により大きな地盤変位が生じていた(写真6.4-12, 写真6.4-13)。同様に、当該ブロックの下端では写真6.4-14に示すような圧

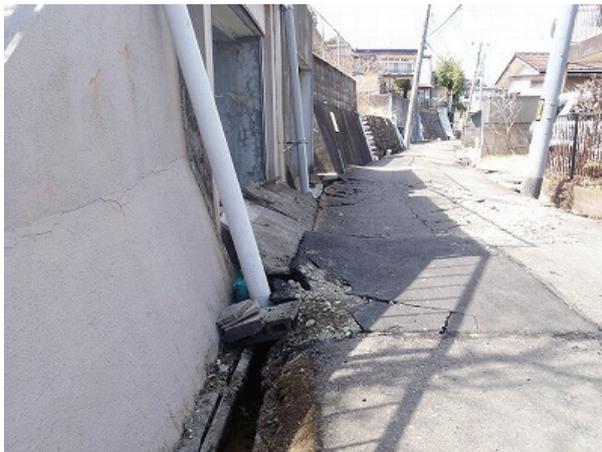
写真 6.4-13 崩壊ブロックの中腹部における被害の様子 (図 6.4-6: 051)

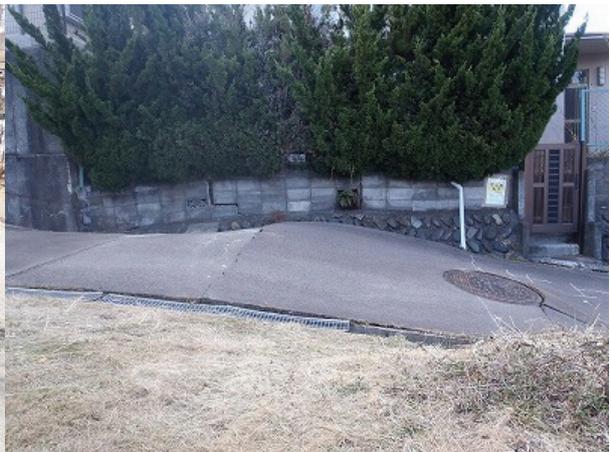
写真 6.4-14 崩壊ブロック下部に生じた隆起 (図 6.4-6: 058)

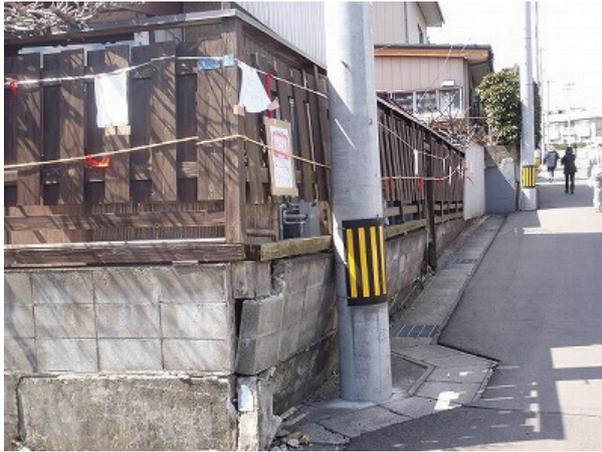
縮リッジの形成が認められた。谷部では、低い盛土を支える塀の傾斜は確認されたが、電柱には大きな変状は認められない（写真6.4-15）。

写真 6.4-15 崩壊ブロック下部におけるブロック積み擁壁の変状 (図 6.4-6: 047)

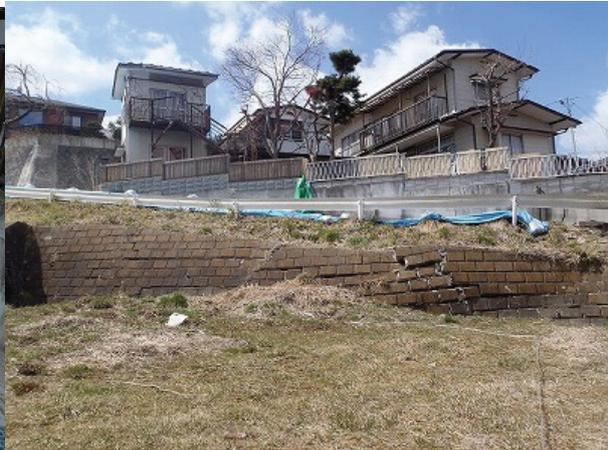
写真6.4-16は、玉石練り積み擁壁の状況である。この場所は、図6.4-6に赤線で示した亀裂の東端に当たっている。擁壁は南北方向に引っ張られるように破断している。よく見ると、手前の道路より宅地側が落ち込んでおり、東方向（写真奥の方向）にも滑っていると思われる。写真6.4-17は東西方向の道路を西から東に向かって撮影したものである。道路は応急補修済みであるが、縦断亀裂（南北方向）と共に、横断亀裂（東西方向）が認められる。また、当該地区の東端にある道路盛土が、約30 mに渡り60 cm程度沈下した。車道の中央部から東側（写真手前）が大きく変状し、写真6.4-18に示すように盛土の擁壁にはらみ出しが確認された。以上、写真6.4-16～写真6.4-18から、緑ヶ丘4丁目では、西から東に向かう滑りも発生したことがうかがわれる。ただし、図6.4-6中に赤線で示した北への滑りのように、連続性のある亀裂は道路から観察した限りは見つからなかった。

写真 6.4-18 道路盛土の変状の様子 (図 6.4-6: 068)

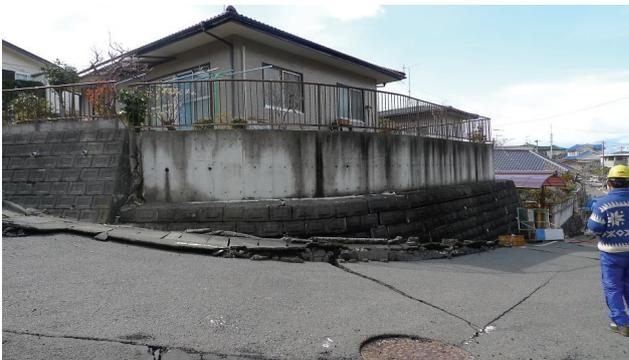
写真 6.5-2 折立 5-7-15 の被害(写真右手が小学校) (図 6.5-1: 666)

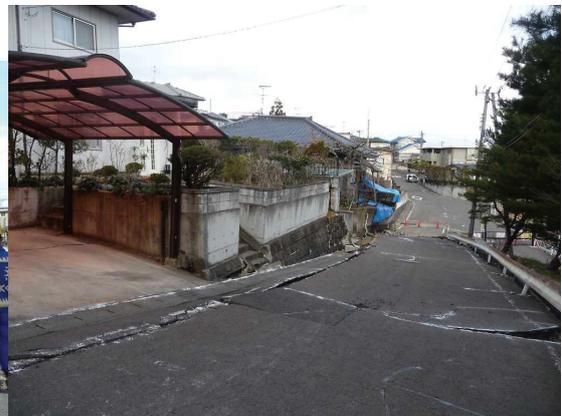
写真 6.5-3 折立 5-7-11 と小学校の間の道路の変状 (図 6.5-1: 452)

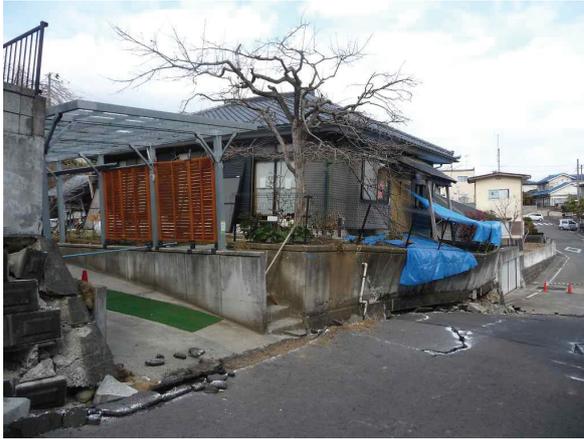
写真 6.5-4 折立 5-7-10 の宅地の被害 (図 6.5-1: 453)

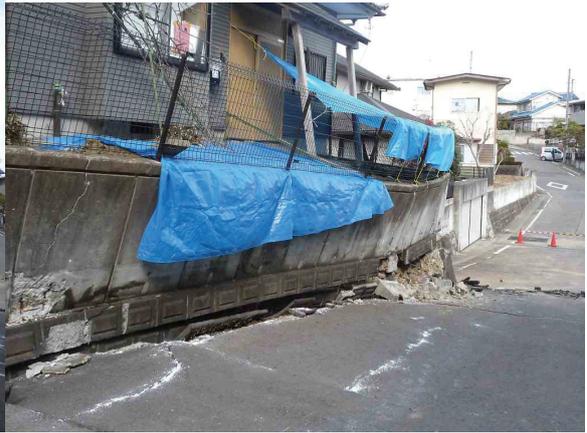
写真 6.5-5 折立 5-7-5 の被害 (図 6.5-1: 454)

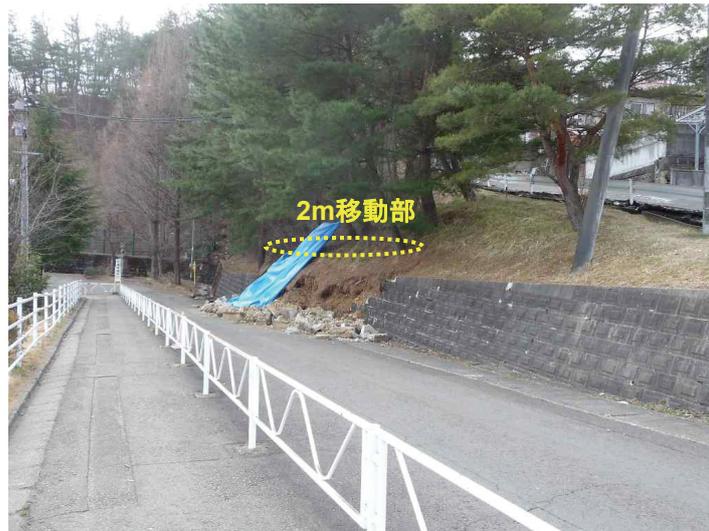
写真6.5-8 折立5-7-2の被害 (図6.5-1: 459)

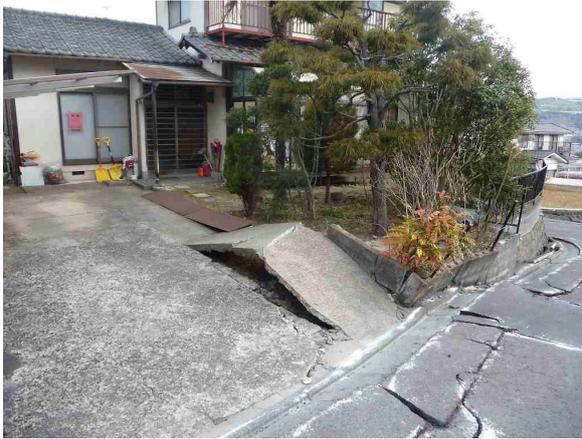
写真6.5-11は、折立5-8と5-5の間の道路から南西に向かって折立5-8-20の宅地を撮影したものである。一方、写真6.5-12と写真6.5-13は折立5-5-13（写真6.5-11の道路を挟んで北側の宅地）の状況である。このように折立5-8の北側の道路は、道路の両端に顕著な変状が見られた。

写真6.5-12 折立5-5-13の被害（写真6.5-11の道路を挟んで北側の宅地，図6.5-1: 430）

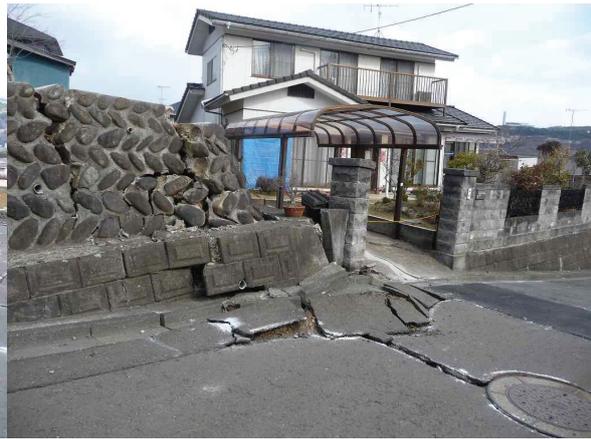
写真6.5-13 5-6-14の被害（図6.5-1: 433）

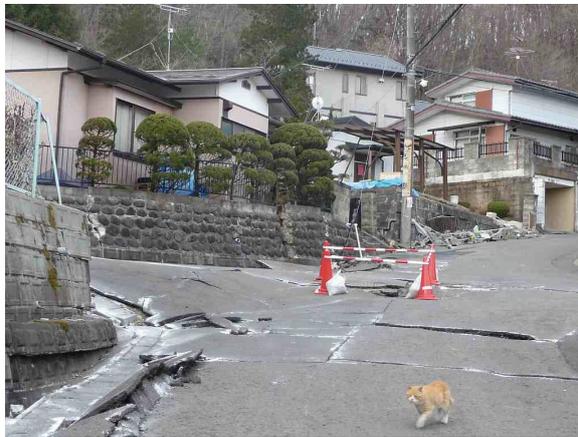
写真6.5-14～写真6.5-16は折立5-9の北側の道路の状況であるが、ここでは南側（標高が高い方）の被害が顕著である。写真6.5-17は、折立5-9-1の東側の道路の状況である。道路には、ほぼ東西方向の横断亀裂が3本入っており、一番手前の亀裂が宅地を横切る箇所で石垣が崩壊している。

写真6.5-14 折立5-9の北側の道路と擁壁の被害（図6.5-1: 420）

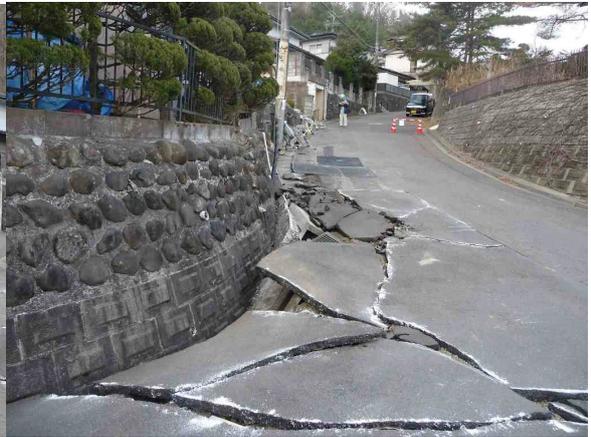
写真6.5-15 折立5-9と5-10の間の道路と擁壁の被害（図6.5-1: 422）

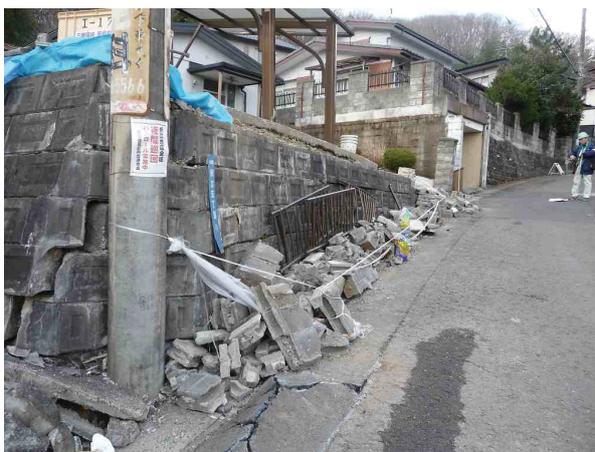
写真6.5-16 折立5-9-18の北側の道路に沿った擁壁の被害（図6.5-1: 423）

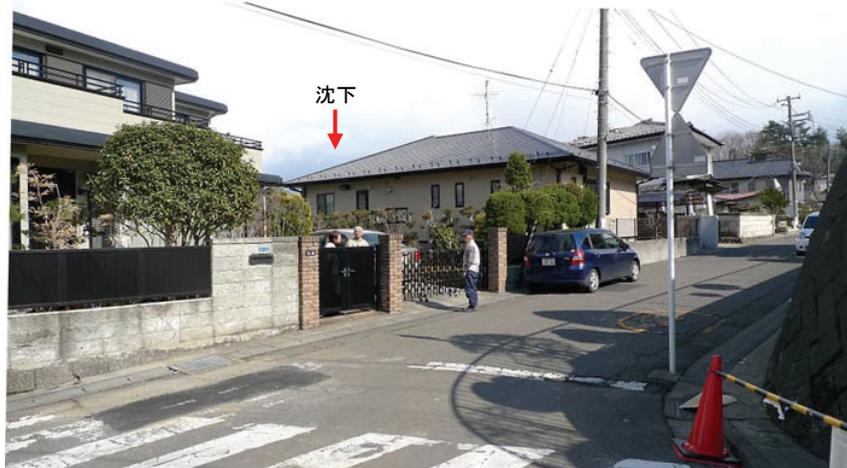
写真6.5-25 折立5-7-28の状況（手前の家は外観からは被害は見あたらない．奥の家は左が沈下している）（図6.5-1:681）

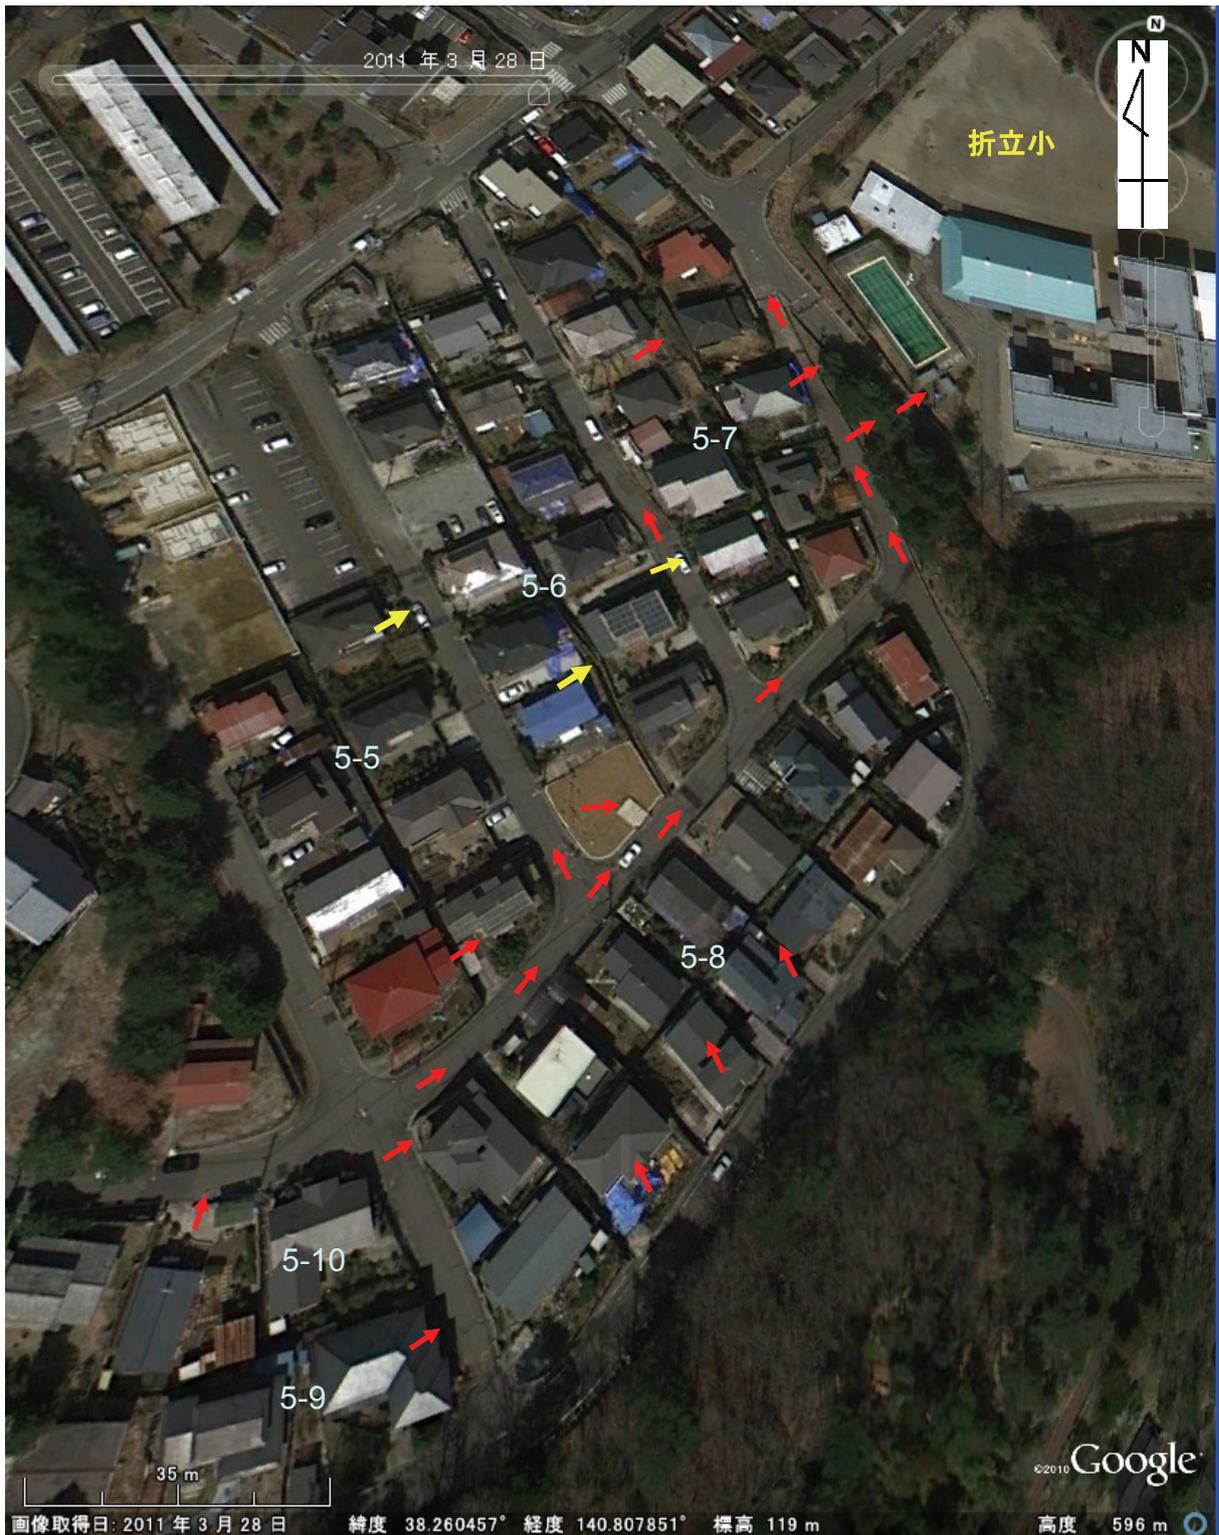
写真6.5-26 折立の衛星写真（2011年3月28日）

写真6.5-26は、地震後の2011年3月28日に撮影された折立5丁目5～7番地付近の衛星写真である。地震前は、直線だったと思われる道路や擁壁が図中黄色い矢印で示す3箇所大きく湾曲している。

この写真には、3月31日の現地調査の際に確認した擁壁のはらみ・倒壊や道路の亀裂から推測される地盤の移動方向を赤い矢印で記入している。坂道の路面は走向に沿って高い方から低い方向へ移動している。階段状に造成されている宅地地盤は、擁壁に直角方向に変位している。従って、道路路面と宅地地盤の移動方向は必ずしも一致しないが、大局的に見ると、折立5-5から5-8にかけての広いブロックが南から北へ向かって滑動したように見える。

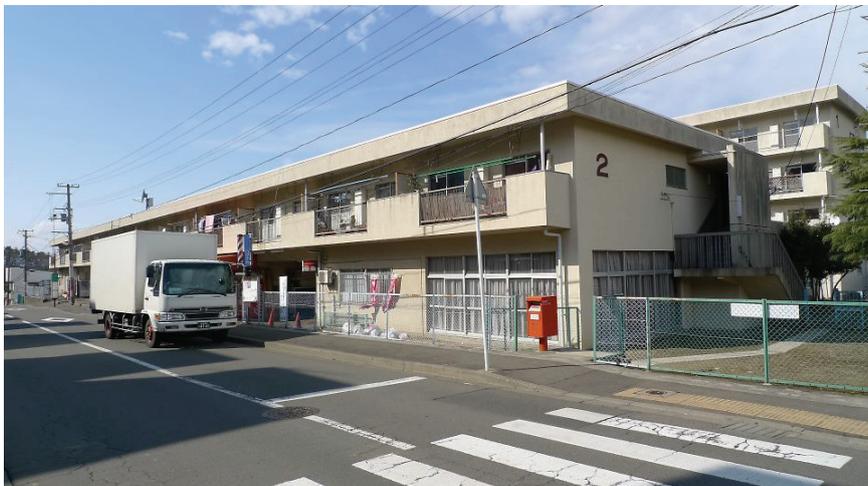
写真6.5-27～写真6.5-29は、折立5丁目の西隣の折立4丁目の状況である。折立4丁目では、4丁目5番地の南側の道路には、写真6.5-30に示すような横断亀裂が何本か認められた。この道路に面した家屋に沿いに塀の倒壊などの被害が発生しているが、前述の5丁目に見られたような顕著な変状は認められなかった。

写真6.5-29 折立4-14の折立簡易郵便局前の状況（写真6.5-1：691）

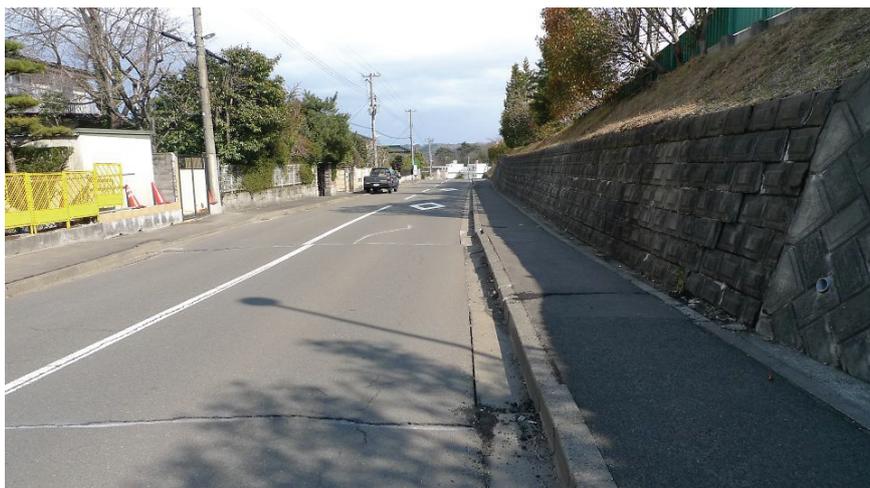
写真6.5-30 折立4-5と5-1の境界の道路から東方向を見た周辺の状況（写真6.5-1：696）

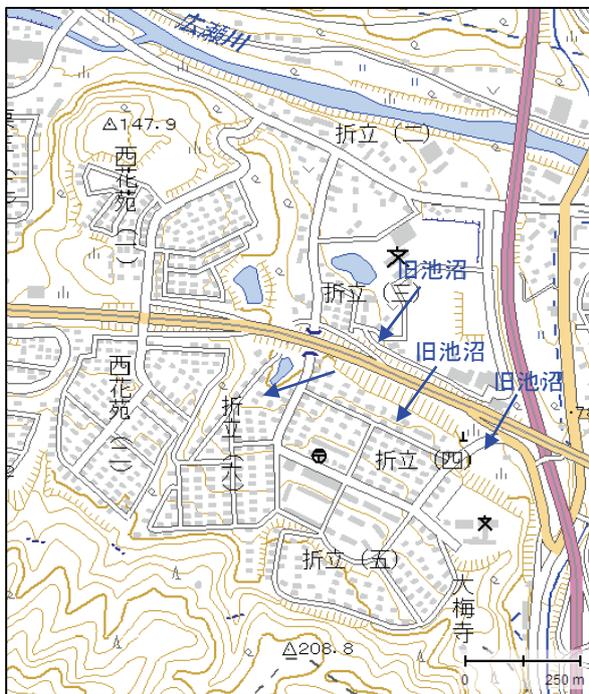
図6.5-3と図6.5-4に、折立・西花苑付近の現在と旧版地形図（1968年測量）を比較して示す。図6.5-4の1968年時点で、折立6丁目の南西部は既に宅地化されているが、等高線から図6.5-2の□と□の谷筋が明瞭に認められる。また、谷の出口には、7箇所に池（図中の青い矢印の先）がある。このうち3つの池は現在でも残っており、他は埋め立てられている。1968年当時の池の位置を図6.5-3に示す。今回の地震では以前池があった箇所ですべて被害が大きかったわけではないが、谷の出口における池の存在は、この地域の谷が地下水の豊富な集水地形であることを示唆している。

図6.5-3 折立・西花苑付近の現在の地形図（1/2.5万「仙台北部」，国土地理院地図閲覧サービス）に加筆

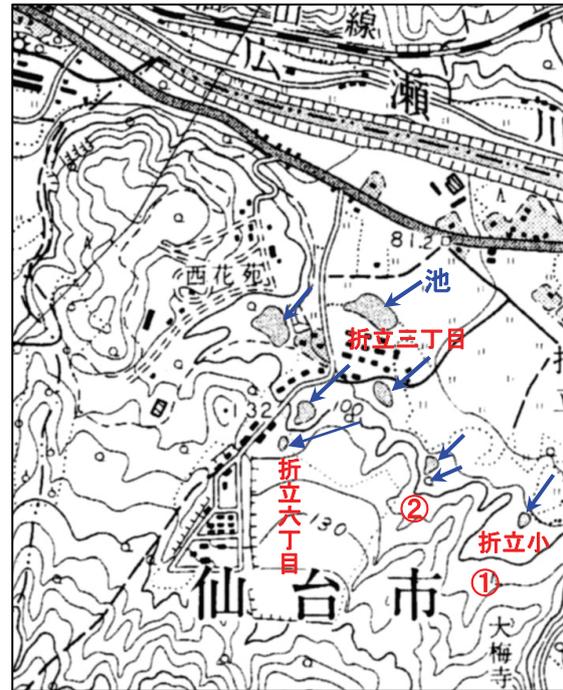
図6.5-4 折立・西花苑付近の旧版地形図（1/2.5万「仙台北部」，1968年測量）に加筆

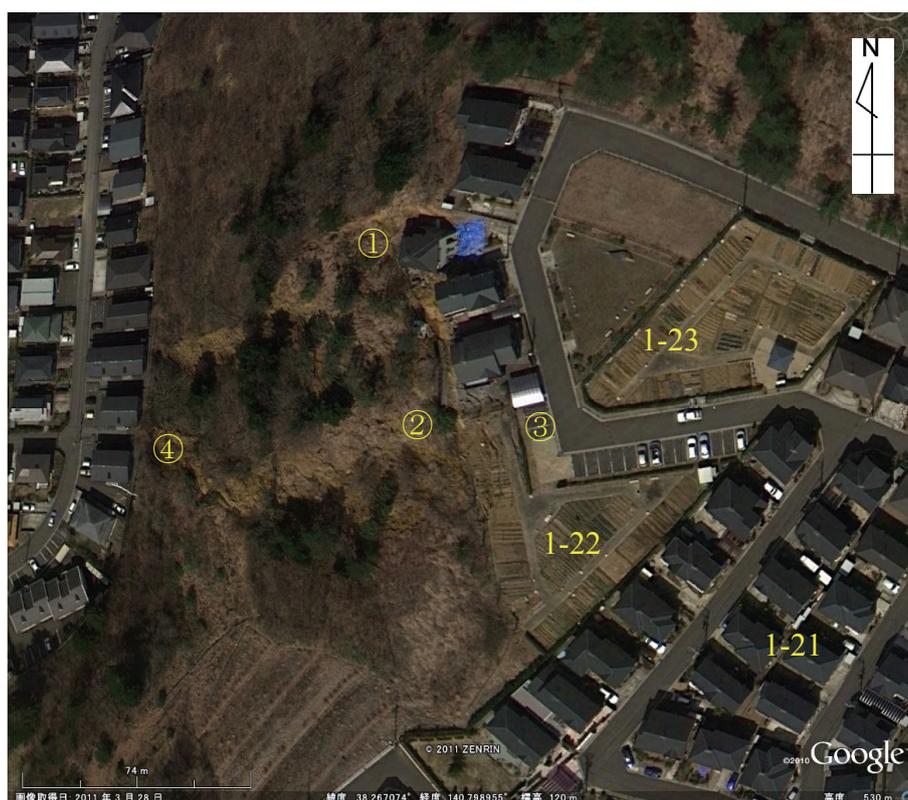
写真6.6-1は、西花苑における崩壊箇所の衛星写真（地震後の2011年3月28日撮影）である。崩壊頭部の幅は約150 mで、写真の□と□の2方向に分かれて流出した。□の斜面上部の住宅は、滑りに巻き込まれて崖の下方に転落しかかった（写真6.6-2）。この家の北隣の1軒と南隣の2軒の家屋は被害がなかったものの基礎地盤に変状を生じていた。写真6.6-1の駐車場（写真6.6-1の□）の西端の法肩にある畑には、写真6.6-4に示すように複数の亀裂が発生していた。写真6.6-5は、斜面の下部（写真6.6-1の□）から撮影した土砂の先端の状況である。流出土砂は法尻の家屋の直前で泊まっている。

前節図6.5-2の切土・盛土厚さの分布の地点□が今回の崩壊箇所である。図では切土と表示されているがベースマップには当該地域は造成中になっており、写真6.6-1に示す西花苑1-21～1-22の地区がない。このことから、最近、盛土して上記の地区が造成された可能性がある。

写真6.6-1 仙台市青葉区西花苑における衛星写真（地震後の2011年3月28日撮影）

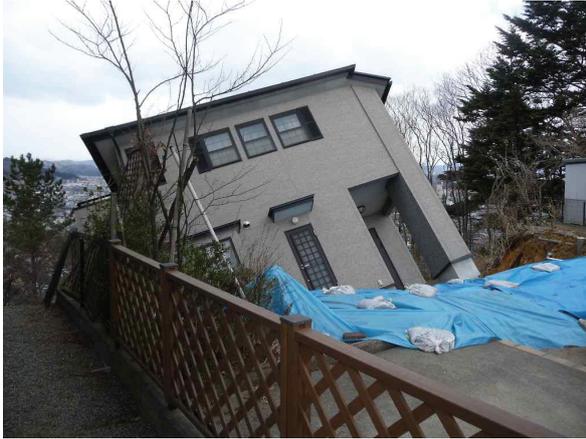
写真6.6-2 斜面崩壊により崖下に転落しかかった西花苑2-22-8の家屋

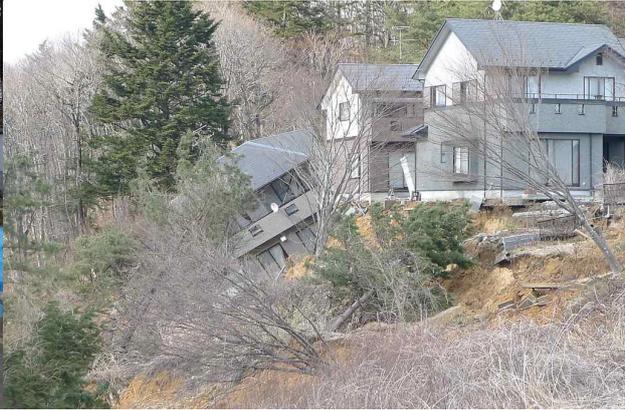
写真6.6-3 崖下に転落しかかった西花苑2-22-8の家屋（西花苑1-38の西端から撮影）

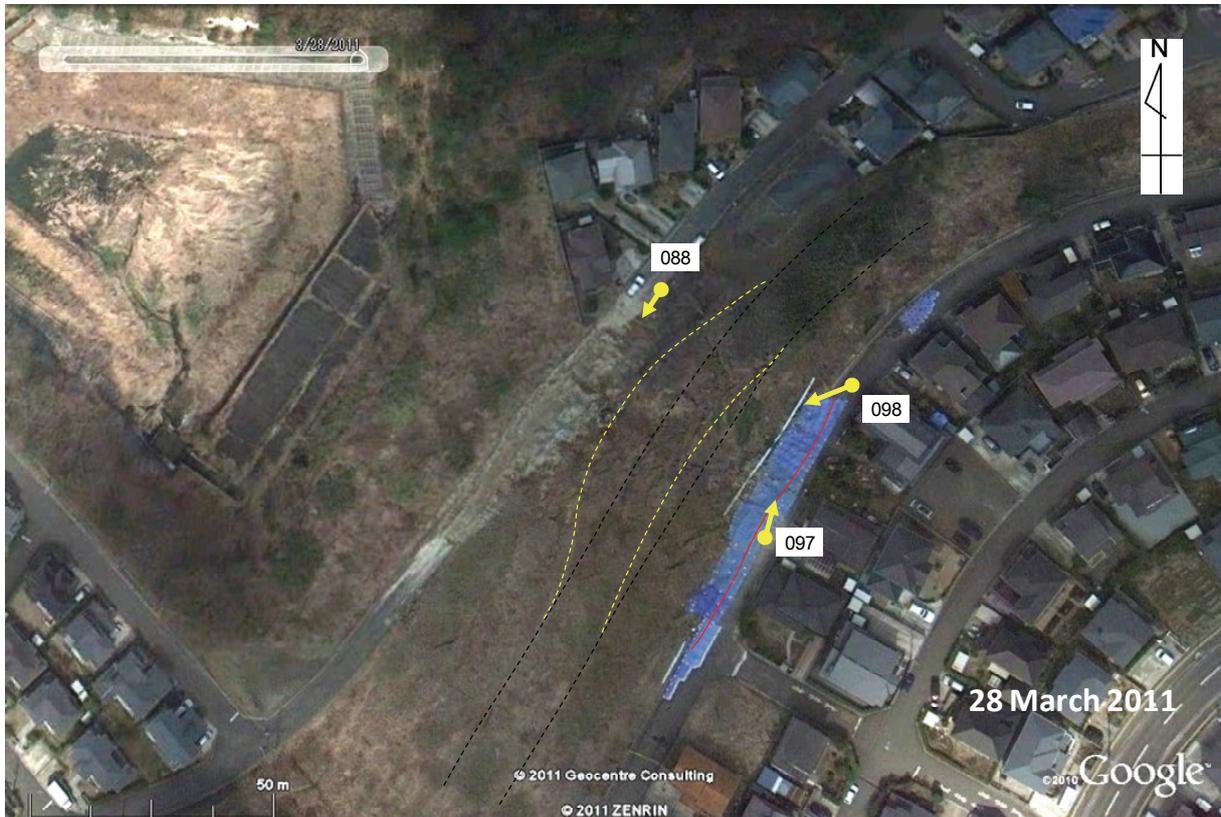
泉区北中山の造成地では、造成盛土のり面が崩壊し、法尻の道路を通行していた歩行者を巻き込む惨事となった。図 6.7-1 に北中山地区の崩壊地の位置を示す。また、図 6.7-2 に今回の地震後に撮影された衛星写真を示す。のり面崩壊は幅約 50m 程度で発生し、崩壊頭部の亀裂が造成地の周縁道路に生じている（写真 6.7-1, 6.7-2）。崩壊地の傾斜は約 30°であり、法尻には湧水が確認された。

崩壊斜面上の小段の様に見えるラインより、図 6.7-2 の黒と黄色の点線のように崩壊前後の斜面の変状が見て取れる。斜面の変動は崩壊斜面の主側線部分が最も大きく、その移動量は 10 m 程度と考えられる。崩壊した土砂は風化凝灰岩で造成された盛土である。

図 6.7-2 仙台市泉区北中山の崩壊地周辺の地震後の衛星写真（2011年3月28日）

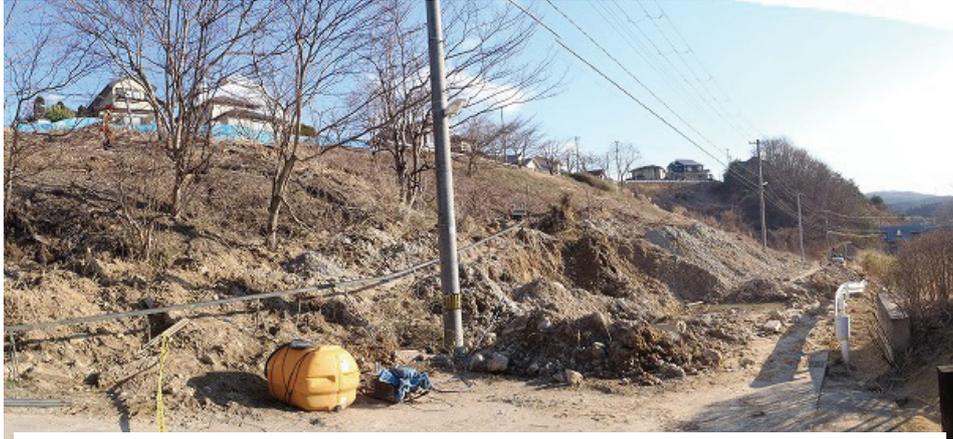
写真 6.7-1 北中山造成地の崩壊の様子 (図 6.7-2: 088)

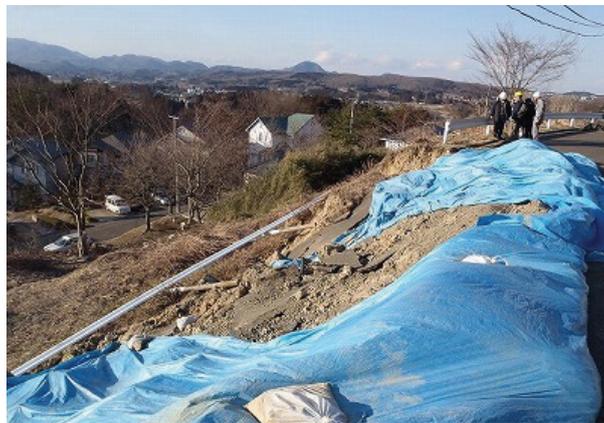
写真 6.7-2 崩壊した造成地の周縁道路 (図 6.7-2: 097)

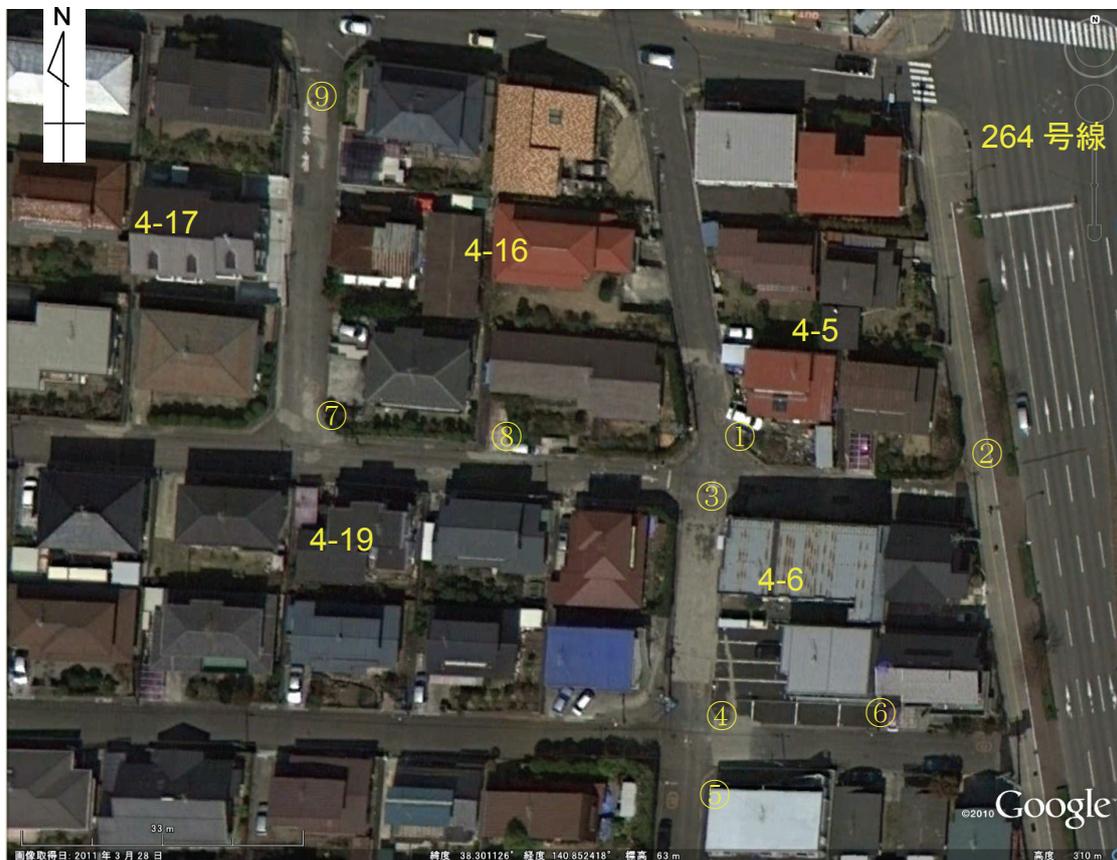
写真6.8-1は、青葉区桜ヶ丘4丁目付近の衛星写真である。一帯は、西側（写真左手）が高い緩やかな傾斜地である。1978年宮城県沖地震では被害の報告はない。この付近では道路の亀裂が多数見られ、一部では噴砂痕が見られたとのことである⁶⁾。筆者らが調査した3月28日には、写真6.8-2に示すように路面はほとんど補修されており、亀裂の位置などは確認できたが、地震で生じた地盤変状は撮影することができなかった。そこで、以下では、地震3日後の3月14日の調査結果⁶⁾を引用する。

写真6.8-1の□では、水道管からの漏水があり、その下手（東側）では、路面の亀裂・陥没を生じた（写真6.8-3）。□から264号線の方に向かって路面全体が滑り、264号線歩道と交差する所では10cm近く移動し路面が圧縮されてめくれ上がっていた（写真6.8-4）。

写真6.8-1の□では、路面に横断亀裂と縦断亀裂（斜面直角方向）ができ、路面が下手（写真右側）に移動した（写真6.8-5）。□では、水道・下水管理設箇所の路面に開口亀裂ができ、路面が部分的に沈下・陥没して凹凸ができた（写真6.8-6）。通信ケーブルが露出した箇所もある。□では、宅地側に幅10cmの開口亀裂を生じ、宅地内の配管が露出した。□では宅地の擁壁や門柱の根元が東側（写真右手）に引っ張られるように傾斜した。□では擁壁のブロックが下手にずれ、一部面外に孕んだ。□では液状化の跡と見られる噴砂が認められた（写真6.8-7）。□では縦断方向に圧縮亀裂ができ、路面が東側（左）に移動した（写真6.8-8）。

写真6.8-1 青葉区桜ヶ丘4丁目の衛星写真（2011年3月28日）

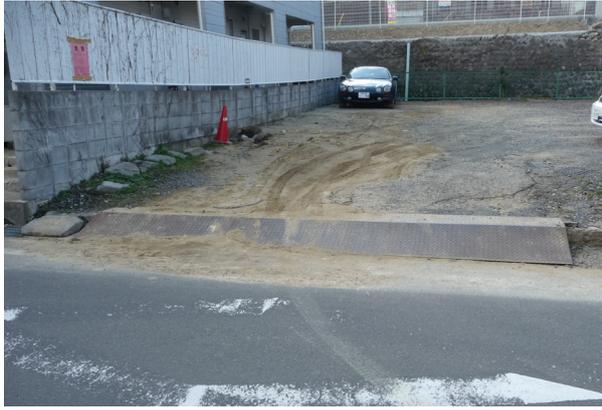
写真6.9-1に、青葉区旭ヶ丘2丁目付近の衛星写真を示す。この一帯は、北と東方向に行くに従って低くなる緩やかな傾斜地になっている。写真6.9-1に示す旭ヶ丘2丁目18番地および2丁目28～33番地で顕著な変状を生じていた。写真6.9-2に示すような噴砂の跡があちこちで見られた。写真6.9-3および写真6.9-4に見られるように擁壁の大規模な崩壊や軽微な倒壊が見られたが、いずれも北側の地盤が低くなる方へ向かって倒壊していた。

写真6.9-2 旭が丘2-15-15北側の駐車場に見られた噴砂（写真6.9-1: 222）

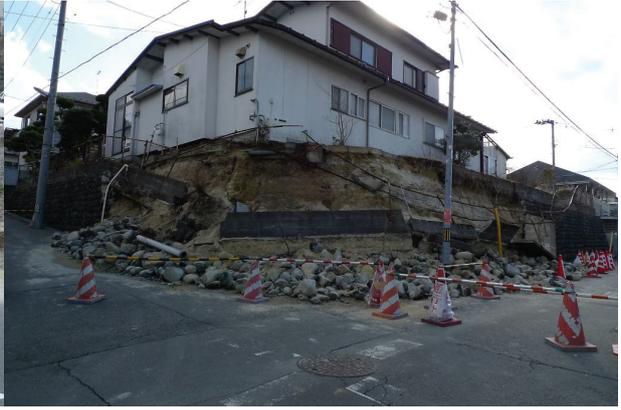
写真6.9-3 旭が丘2-13-21における擁壁の崩壊（写真6.9-1: 228）

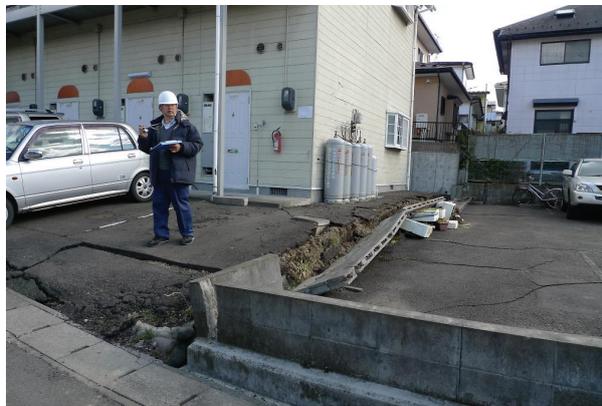
写真6.9-4 旭が丘2-12の北端における擁壁の倒壊（写真6.9-1: 231）

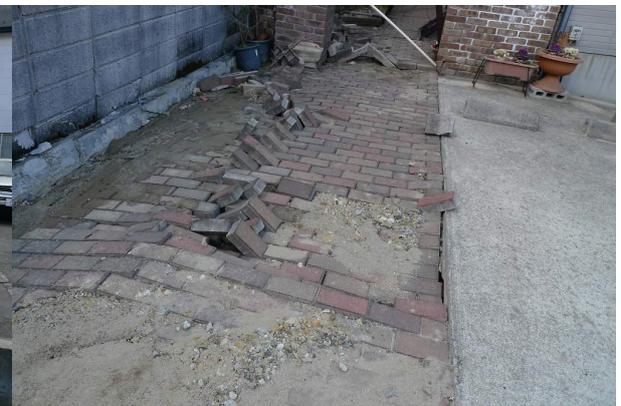
写真6.9-5は旭ヶ丘2-34における宅地アプローチの変状である。地盤が高い方（左）から低い方へ滑ったように思われる。この家の住民によれば、家の前の道は沢筋であったとのことであり、北の方には沼があったとのことである。沼があったとされる辺りでは、ガス導管の復旧工事を行っていた（写真6.9-6）。

写真6.9-5 旭が丘2-34-33における宅地アプローチの変状（写真右側が北で地盤が低くなっている）（写真6.9-1: 235）

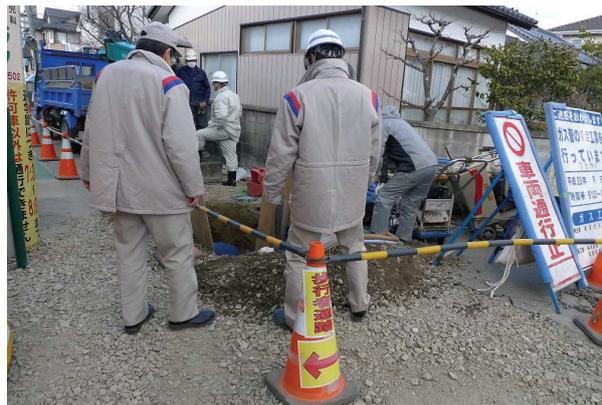
写真6.9-6 旭が丘2-34と2-28の間の道路におけるガス導管補修工事（3月28日撮影）（写真6.9-1: 240）

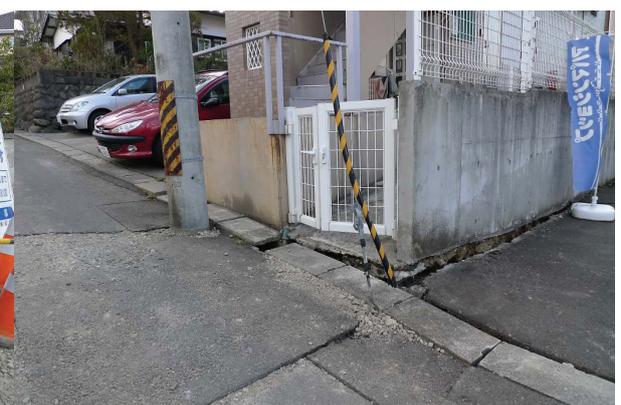
写真6.9-7 旭が丘2-31-9における変状（写真6.9-1: 246）

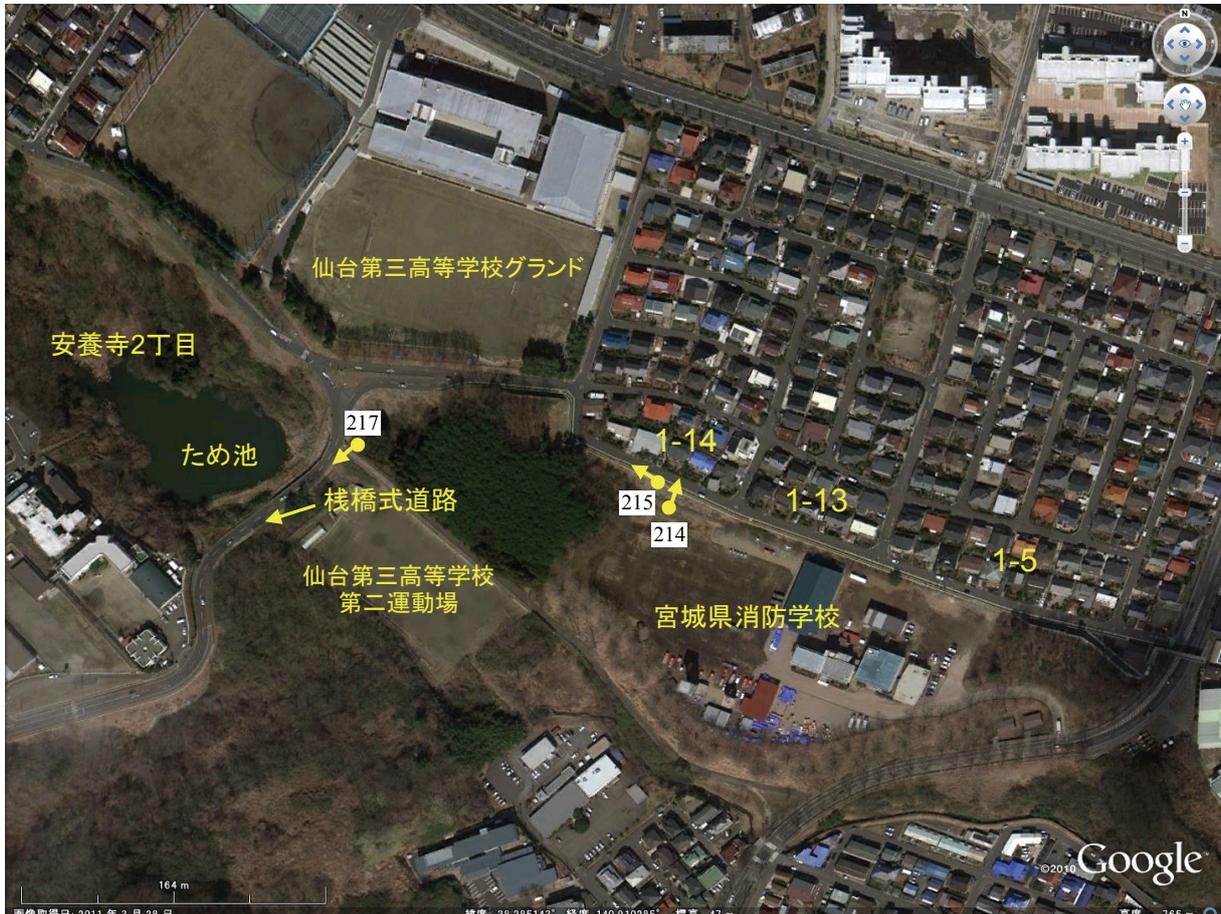
写真6.10-1は、宮城野区鶴ヶ谷1丁目の衛星写真である。鶴ヶ谷1-13と1-14と消防学校の間は法面になっており、北側の宅地側がかなり高くなっている。鶴ヶ谷1-14の宅地南側の法面に面した道路に写真6.10-2に示す縦断亀裂が入り、北側の宅地には写真6.10-3に示すような変状を生じていた。付近ではガス臭がしたことから、管路が損傷した可能性がある（仙台ガスに通報）。

写真6.10-1 宮城野区鶴ヶ谷1丁目付近の衛星写真（2011年3月28日撮影）
