# 液状化発生範囲及びその影響

土木学会調査団 地盤工学会調査団

清田隆

東京大学生産技術研究所

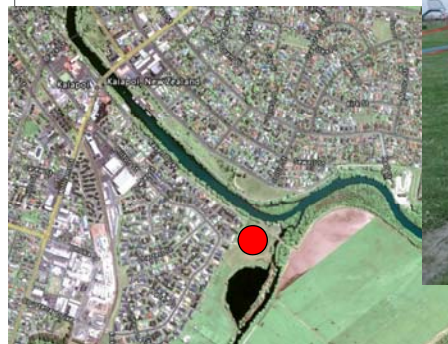
### Kaiapoi 南部

川の南側にある公園  
2010年は噴砂が生じた

2011年の地震後、昨年生じたクラックに噴砂を確認（再液状化）  
前回よりも規模はかなり小さい

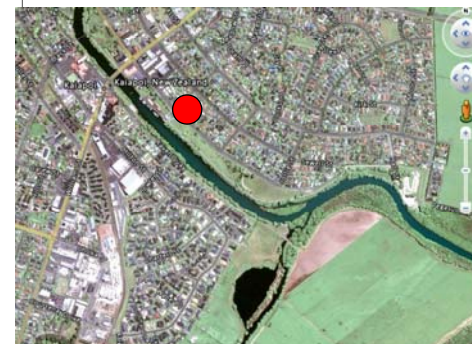
### Kaiapoi 北部

河川堤防側の宅地で顕著な液状化

2010年に被災・沈下した2階建て家屋が、**2011年に更に15cm程度沈下**

この家屋は周囲の平屋住宅よりも沈下量大きい

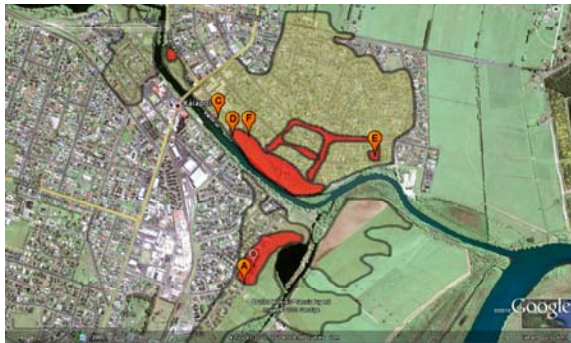
Kaiapoi南部

前回の地震で生じたクラックに噴砂を確認  
前回に比べて地盤変状は相当小さく、液状化範囲も狭い

Kaiapoi北部

河川堤防背後の宅地で顕著な液状化  
地盤変状は流動よりも沈下が目立つ

いずれにしても昨年の地震より液状化の程度は低い

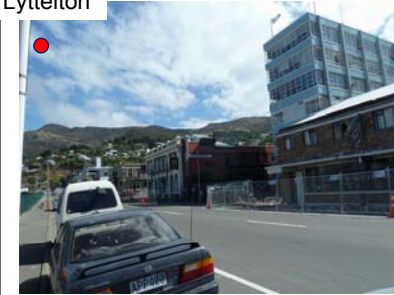
Lyttelton市街地：台地の斜面上に街がひろがる。液状  
化の痕跡は無い。主にレンガ造建造物の被害が目立つ

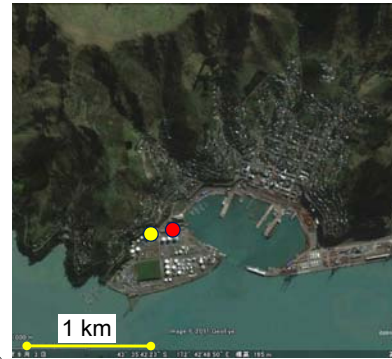
LPGタンクヤード：  
タンク周辺部において噴砂痕を確認

スロッシングが発生した可能性も考え  
られるが、ヤード内の被害は軽微で  
あった

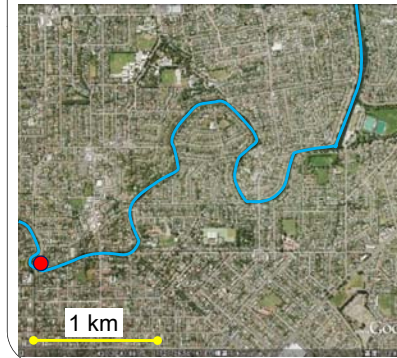
橋梁の被害例：  
橋桁と盛土の境界で段差や沈下が生じる。

背後地盤、基礎地盤の液状化に伴う橋台の変位

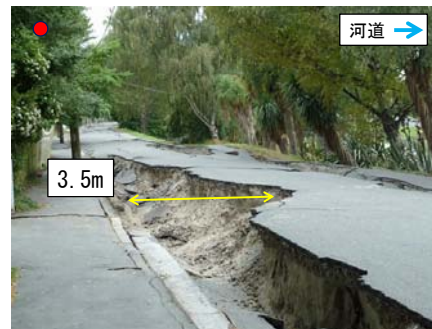
道路の被害例：  
川沿い道路が大きく沈下・変状  
最大3.5mの幅が沈下。川に向かって変位

埋設管敷設時の埋戻し土

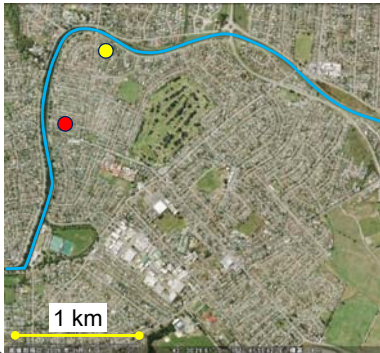
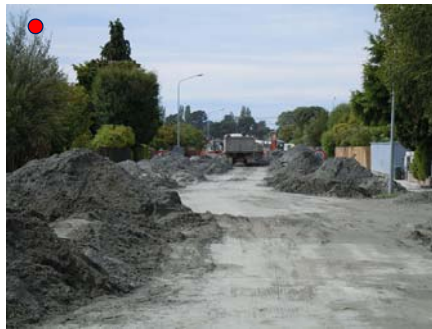
路面の様子：  
大通りの噴砂は比較的早急に撤去されたが、路地にはまだ**大量の噴砂**が残っている。

2009年9月の噴砂よりも今回の噴砂の方が**3～4倍**多い（住民談）。

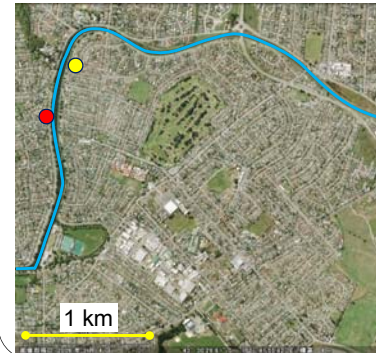
家屋の被害：  
Avon川沿いの**家屋の多くが沈下**した。  
河道に向かう**地盤変位**の影響を受けている家屋もある。

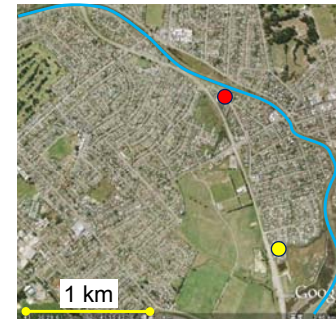
道路の様子：  
水道管の破損。修復が進められている。

噴砂の層厚約60～70cm。今回調査で確認した最大層厚

造成時の締固めが十分でなかった可能性
