# 岡山県における 河川災害の概要

水工学委員会平成30年西日本豪雨災害調査報告  
岡山大学 前野詩朗

## 倉敷市真備地区浸水、決壊状況

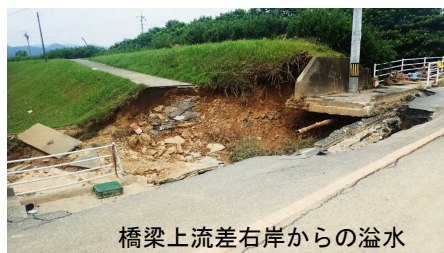
橋梁上流差右岸からの溢水

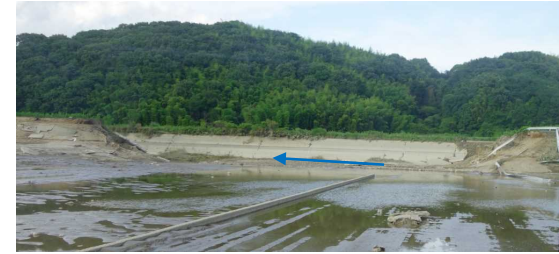
## 真谷川左岸決壊箇所

左岸破堤部
