# 愛媛県における河川災害の概要

## 水工学委員会西日本豪雨災害調査団(四国地区)

土木学会「2018年07月西日本豪雨災害調査団報告会」水工学委員会四国地区 北海道大学 2018.08.31

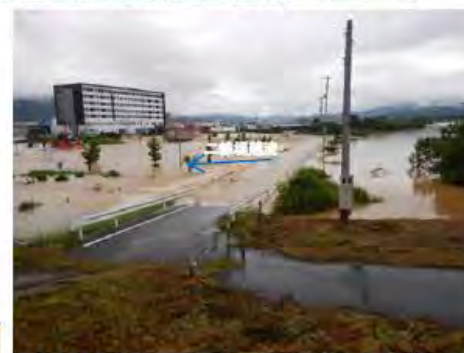
二線堤越流状況(平成30年7月7日11時頃)

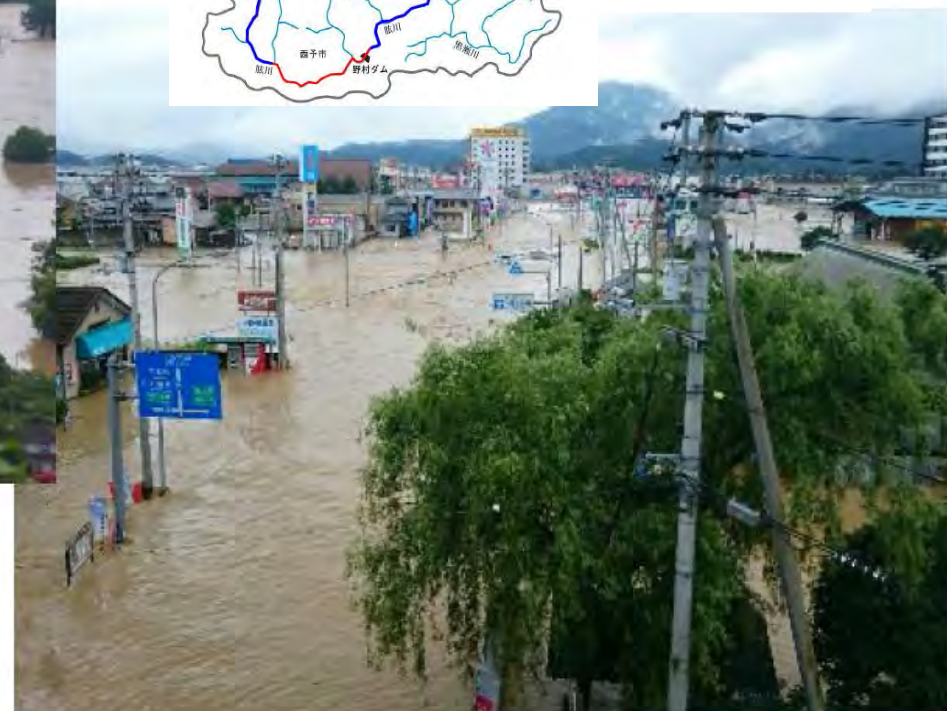
一級河川 肱川 大洲市 菅田・新谷

床上浸水 約3,000世帯

床下浸水 約1,600世帯

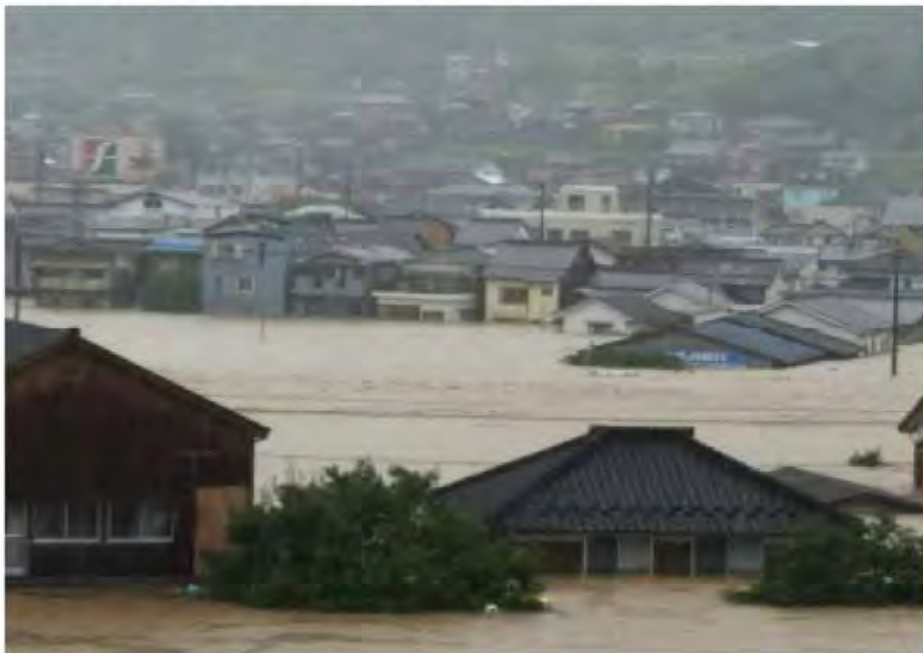
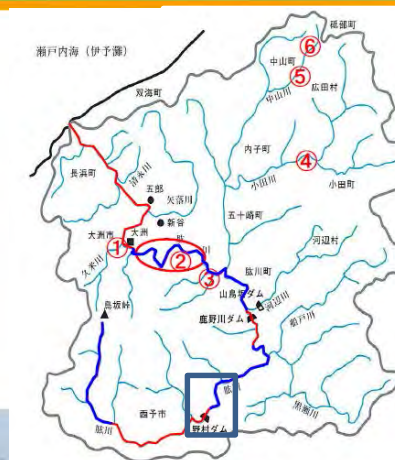
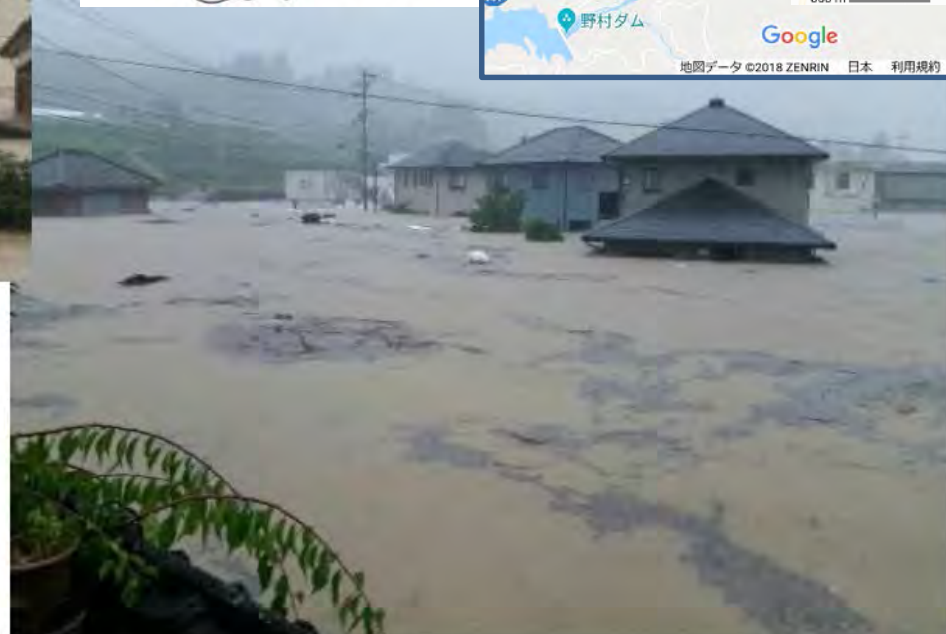
一級河川肱川 西予市野村町野村

床上浸水 約570世帯

床下浸水 約80世帯

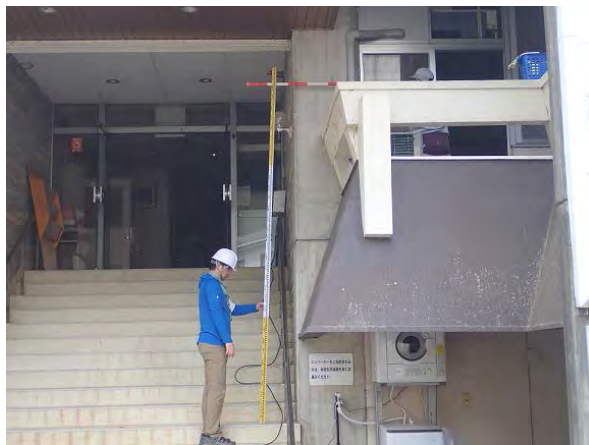
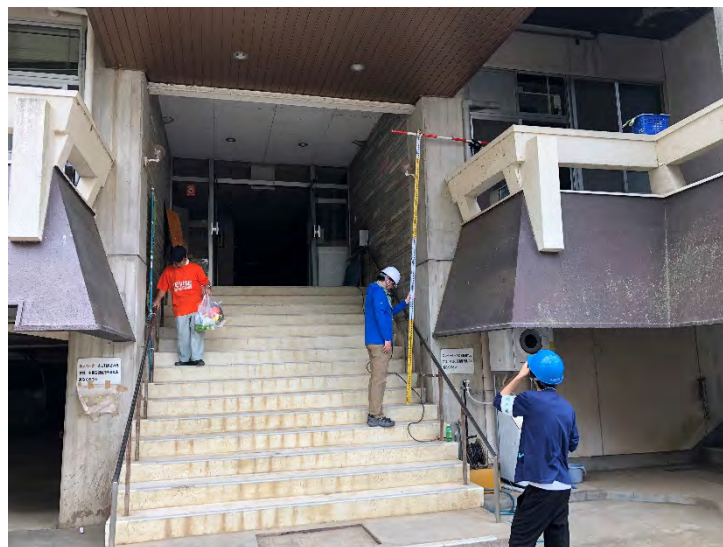
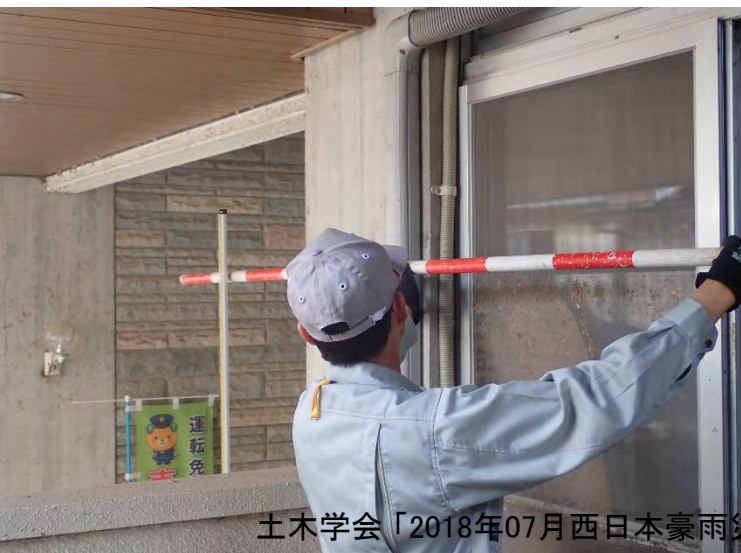
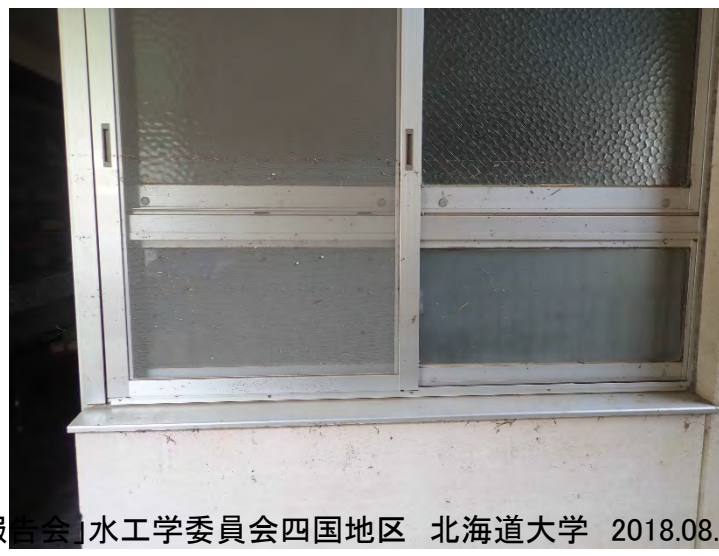
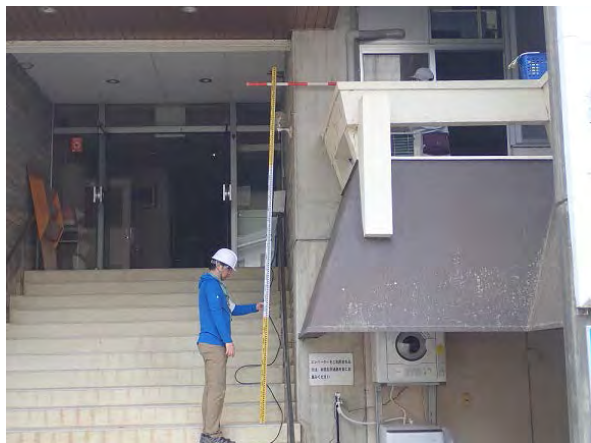
## 写真①(公民館)

写真①(公民館)

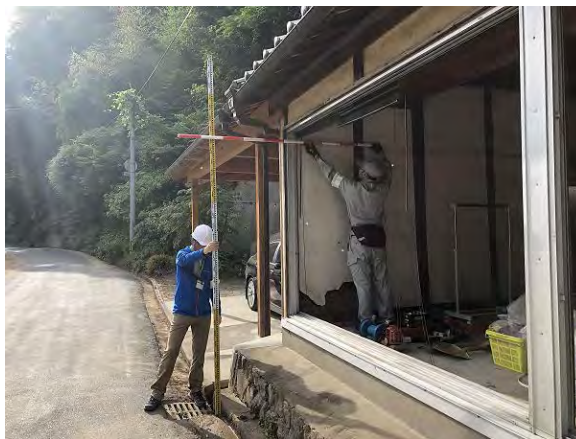
写真②(右岸側西端の家)

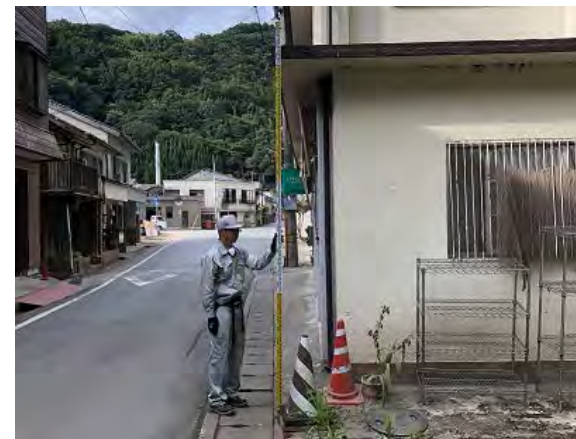
写真③(福栄堂薬館左)

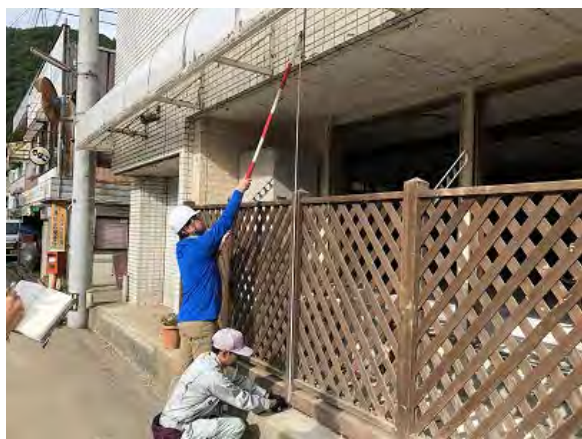
写真④(バス待合所左)

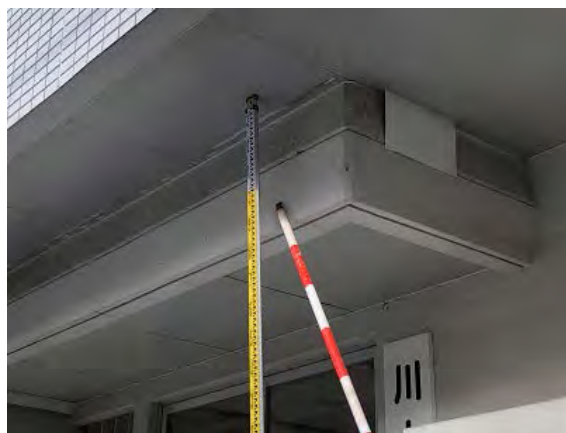
写真⑤(川上商工会)

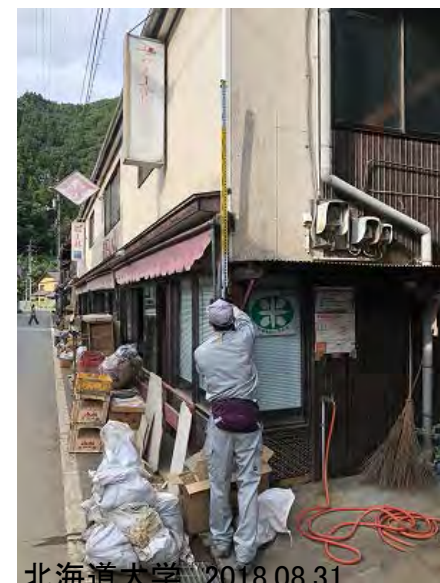
写真⑥(高原シャツ)

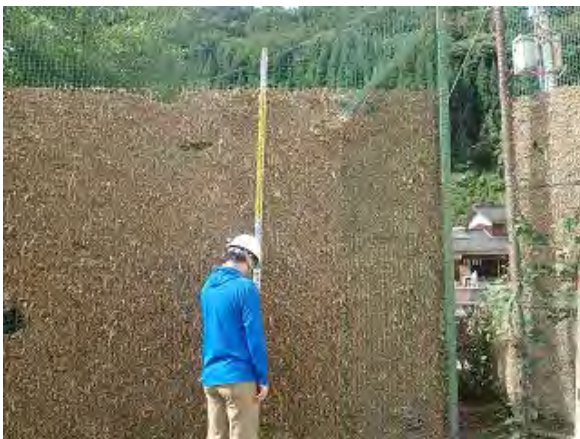
写真⑱(公園)

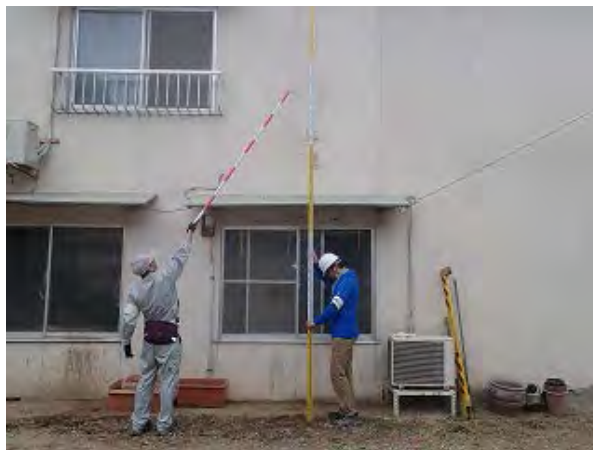
写真⑳(三瀬電機商会)

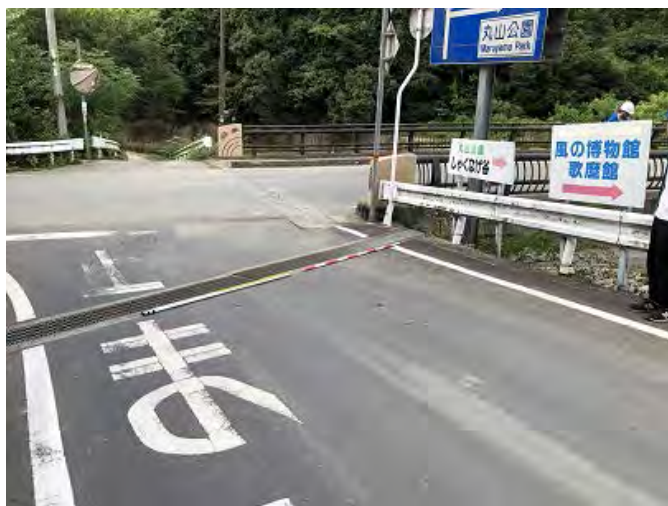
写真22(かわべばし用水路)

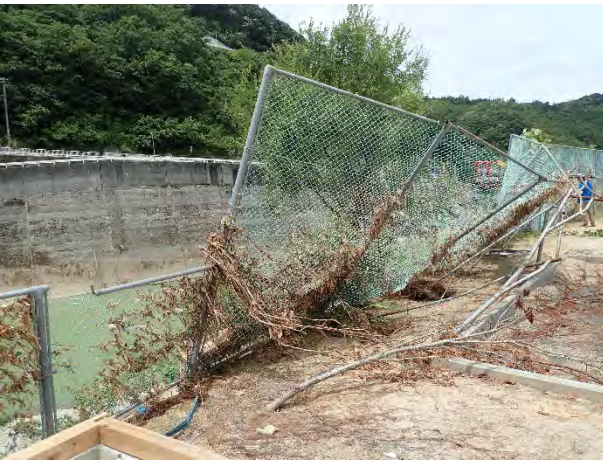
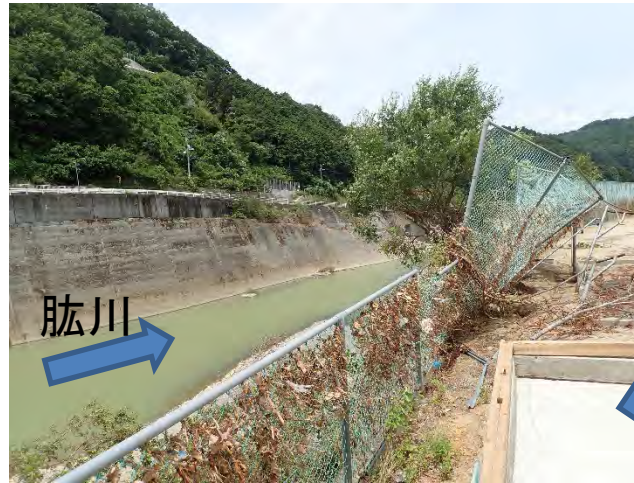
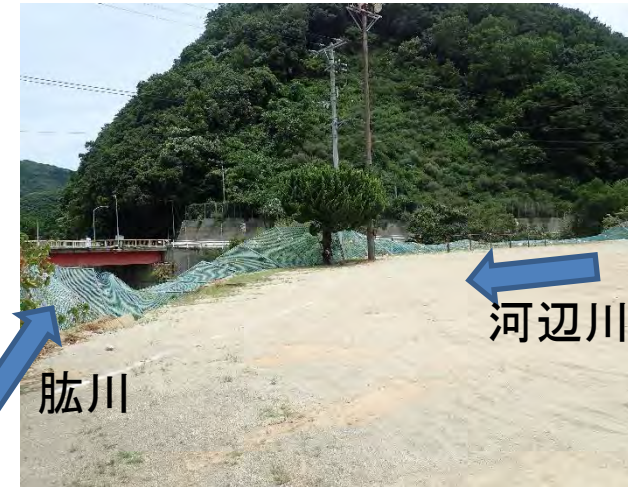
写真21(肱川中フェンス)

## 写真21(肱川中フェンス)

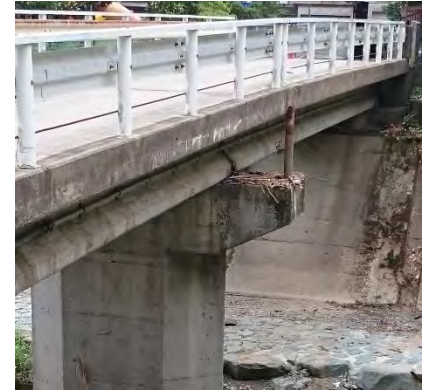
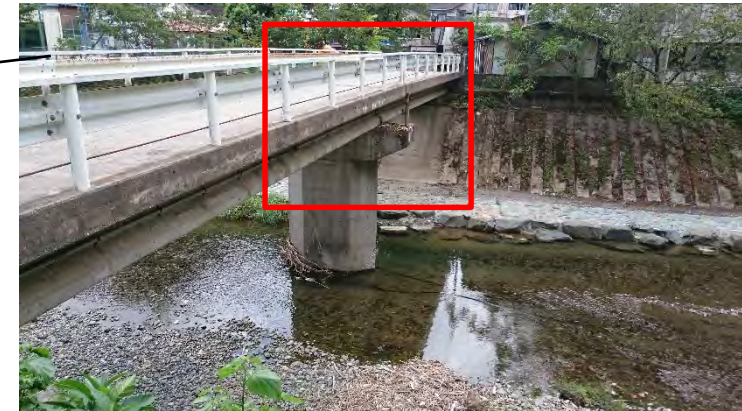
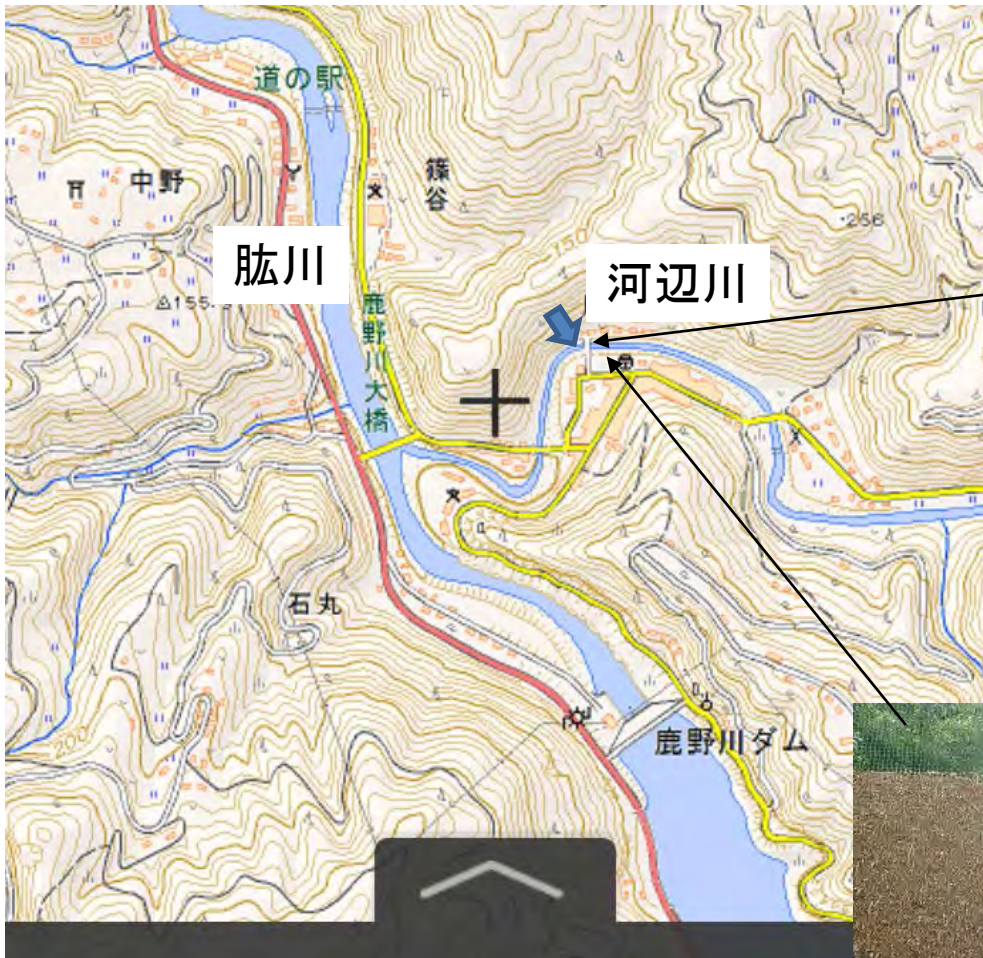
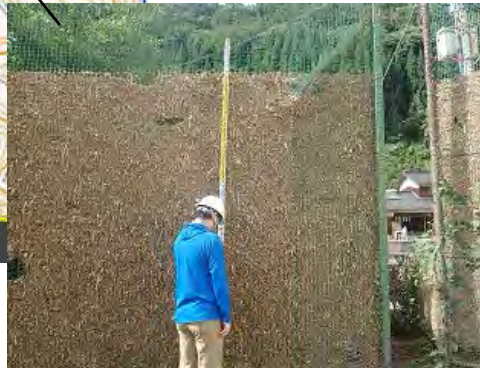
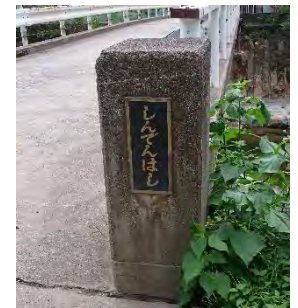
## 橋脚(下流側)に残された痕跡

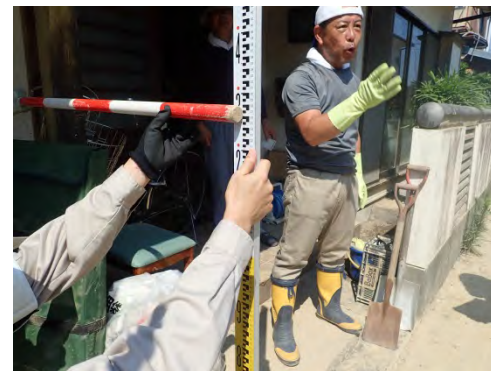
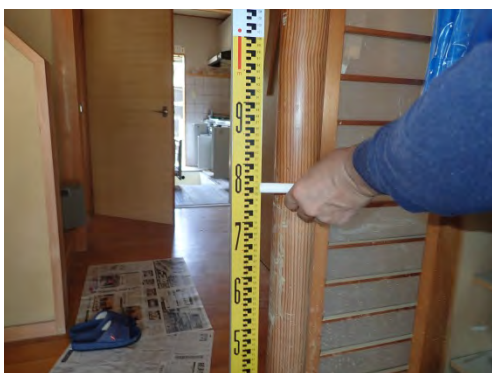
- 5時には浸水、激しい雨
- また、一度流木などで自然のダムができたが、それが崩壊した時に勢いを増した。
- 自然ダムの決壊が7時ぐらい。ものの5分で約2mの水位上昇
- 7時半ごろ、河川氾濫による浸水と小潮時の満潮が重なり、引き潮になった時にものすごい勢いで南東に水が流れた。(約30分続く)
- 河内川には水位観測所がない。ゆえに避難の基準がない
- 避難の放送は聞こえなかった
- 吉田公園の駐車場が浸水の知らせ
- 今回のような浸水被害は昭和45年の河川改修以降初めて

写真⑮

写真⑯

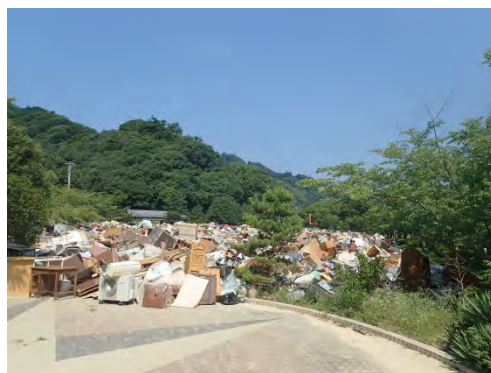
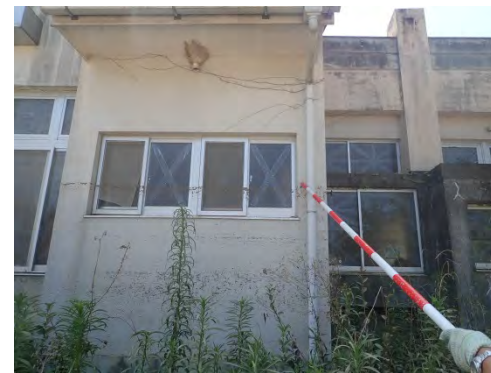
写真⑰(吉田公園の災害廃棄物) 写真⑱(市立御殿内保育園)

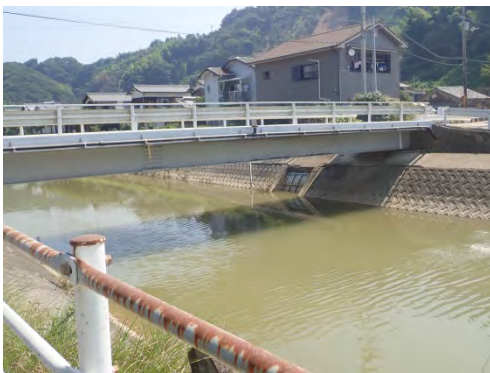
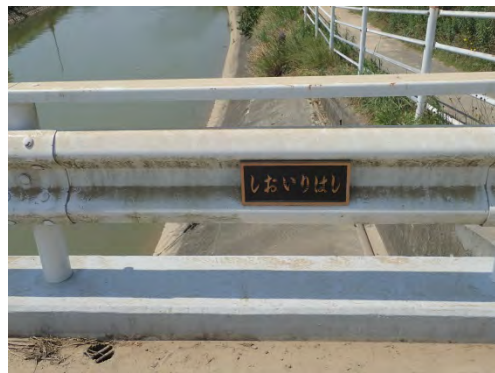
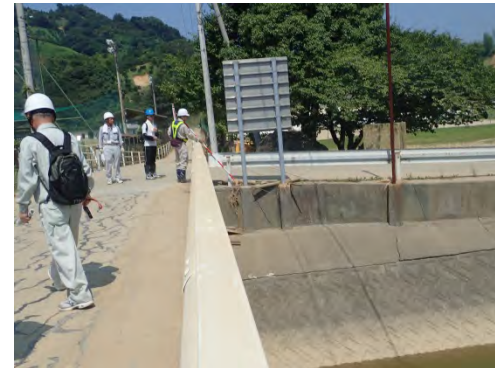
写真①(潮入橋)

- 転落防止柵はだいたい1m10cm。ガードレールは80cm。
- 潮入橋下の出水ゲートが傾いており、閉まらなくなっている
- 吉田中学校は今は避難所ではない。
- みかん畑で斜面崩壊発生(吉田中学校東側)(写真⑨)
- 吉田中学校校舎前の仕出橋上まで浸水
- 吉田排水機場(ポンプ場)も1階が浸水しており、機能が停止したことが今回の浸水被害の要因の一つか
- ポンプの操作盤や配電盤だけでも高いところに設置したり、水密性を上げる必要性大(写真⑪)
- 仕出橋上流左岸側フェンスに多数の土砂やゴミの付着跡(写真⑮)
- この理由としては、仕出橋上流左岸側の田んぼで水がたまり、浸水深が限界まで高くなった水が引き潮とともに河内川に流れ込んだ可能性が考えられる

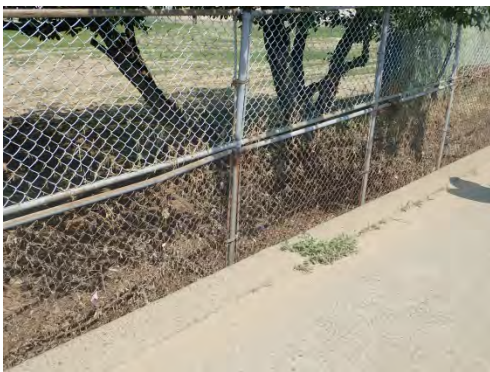
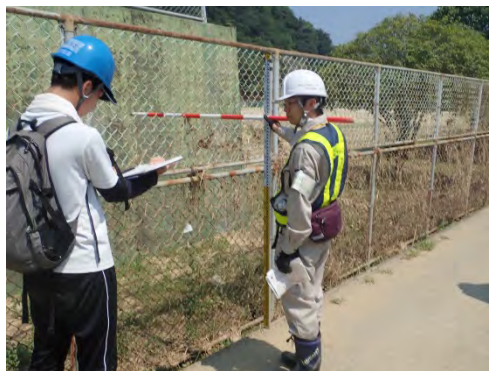
写真④(吉田中学校運動場裏) 写真⑤(吉田中学校運動場裏)

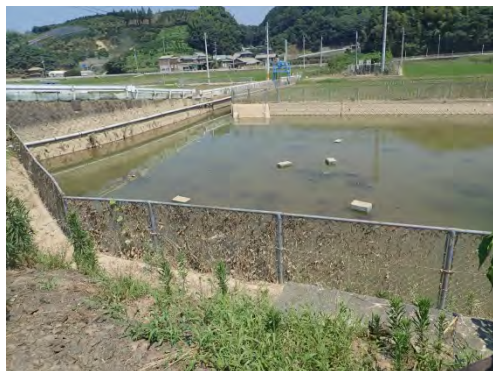
写真⑬(吉田排水機場)

写真⑭(吉田排水機場貯水池) 写真⑮(仕出橋上流左岸側)

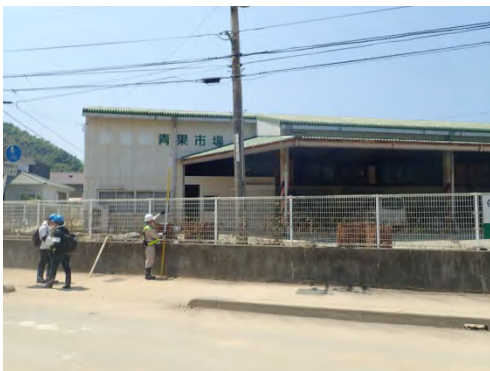
写真⑦((株)吉田青果市場)

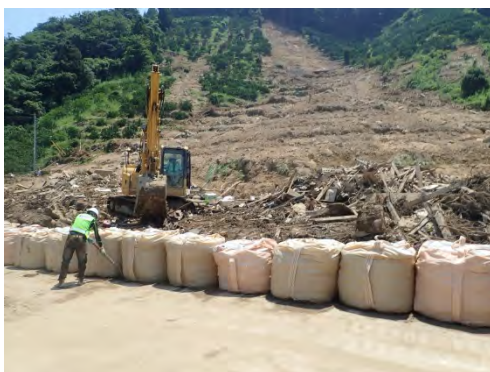
写真⑩(みかん畑崩壊)

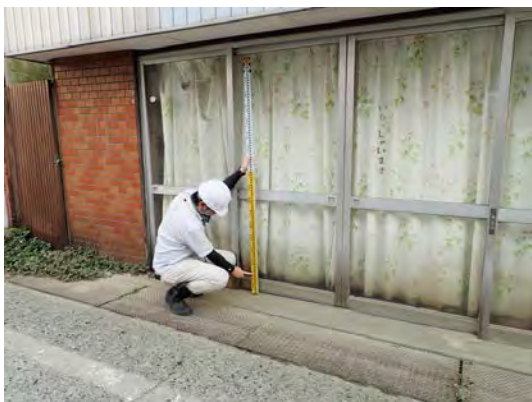
写真10(化粧品店)

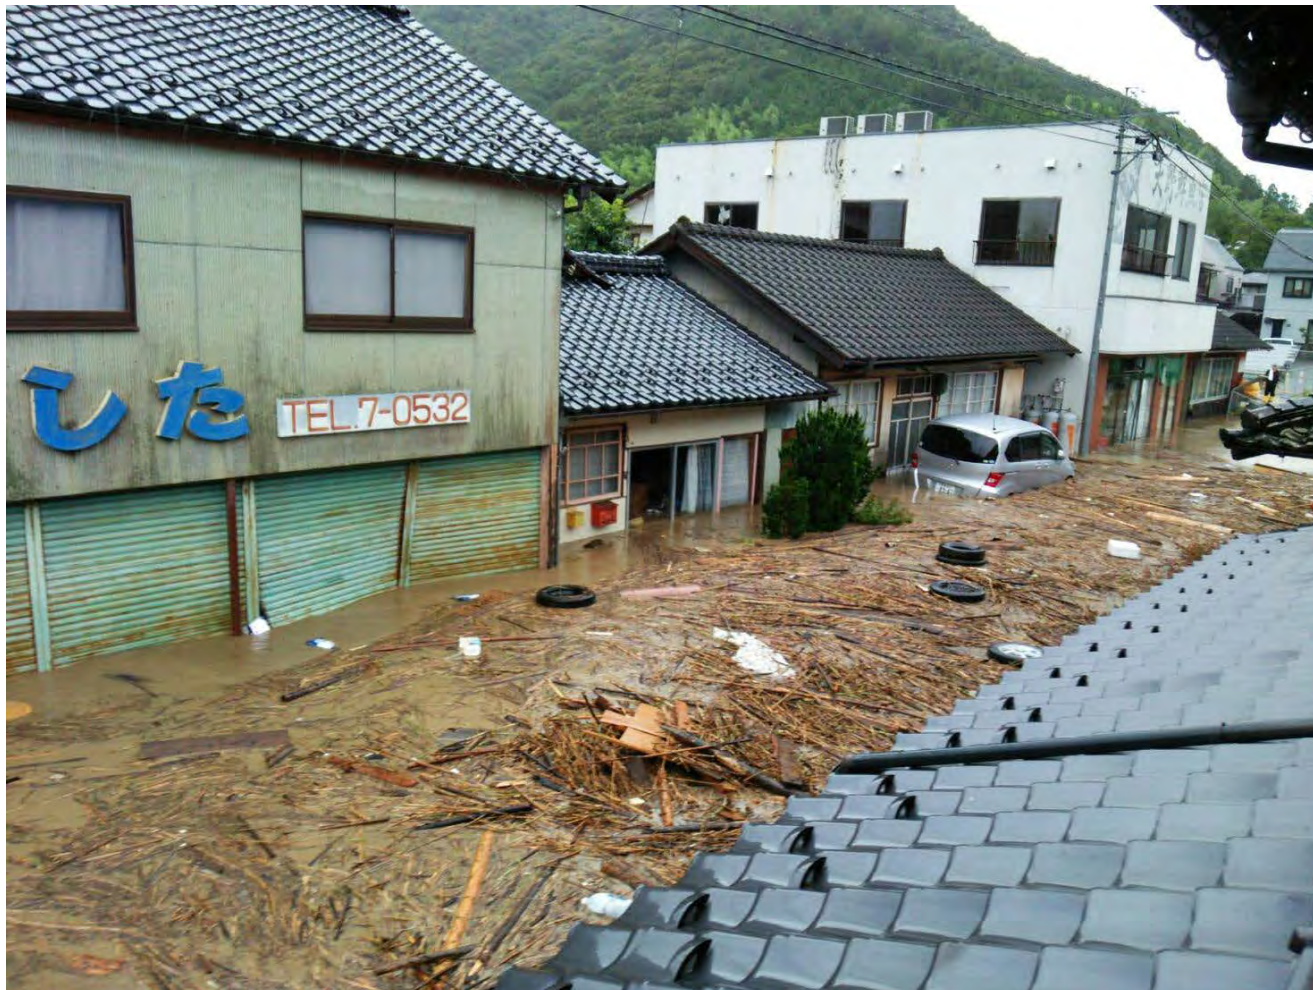
犠牲者は幸いにも出なかったが、家屋が浸水被害を受けており、泥出しをしたり、家具を片付けたりする作業に大変苦勞されている。
