# 2014年豪雨による水害・土砂災害緊急調査報告会 ～災害メカニズムの解明と災害ゼロを目指して～

## 2014 年豪雨による水害・土砂災害緊急調査報告会 ～災害メカニズムの解明と災害ゼロを目指して～

## 四国水害報告 —徳島県内の被害状況—

## 兵庫・京都・岐阜水害・土砂災害報告

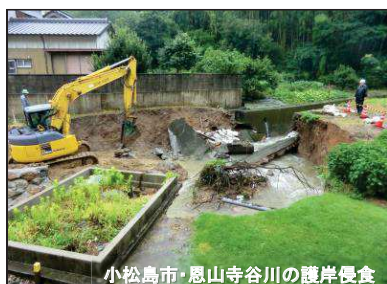
小松島市・恩山寺谷川の護岸侵食

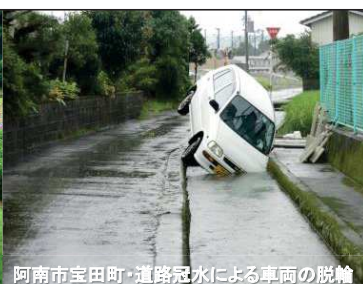
阿南市宝田町・道路冠水による車両の脱輪

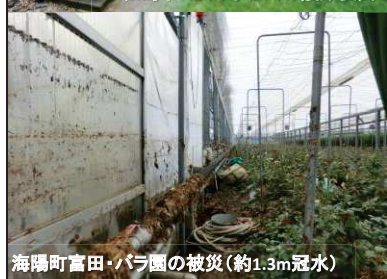
海陽町富田・バラ園の被災(約1.3m冠水)

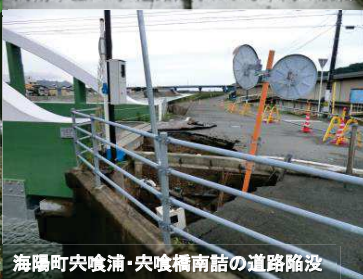
海陽町穴喰浦・穴喰橋南詰の道路陥没

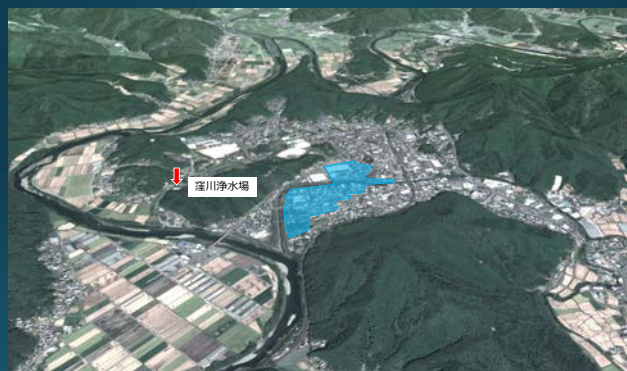
## ◇ 四万十町窪川地区の浸水被害状況

- 家屋の浸水被害282棟(床上165棟, 床下117棟)
- 浄水場の冠水被害による 8/10日-17日 14:30まで断水

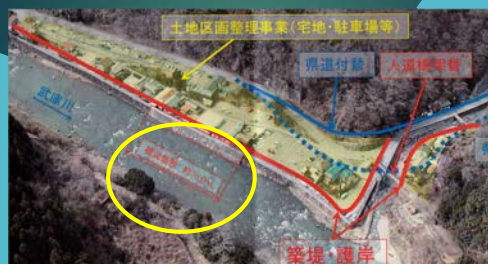
## 武庫川： 武田尾地区における堤防被災

- 土地区画整理事業中の住宅域におけるパラベット護岸の崩壊
- パラベット護岸は、平成16年の災害を受けて造設されたもの

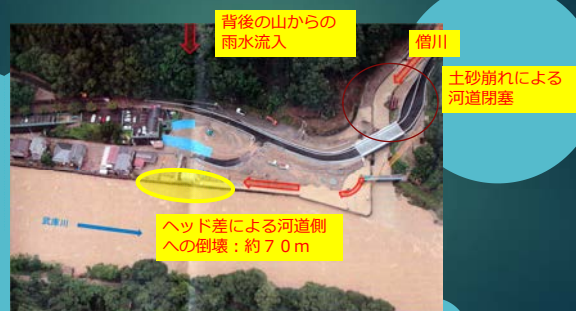
## 武庫川： 武田尾地区における堤防被災

- 台風11号時の写真(8月10日)

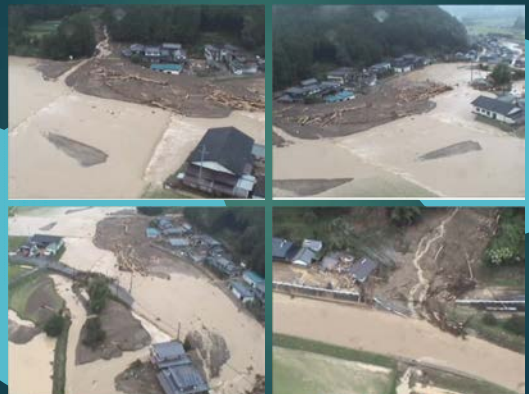
### 丹波市前山川鴨阪橋周辺の被災状況④

兵庫県防災ヘリ動画より（撮影：8/17）

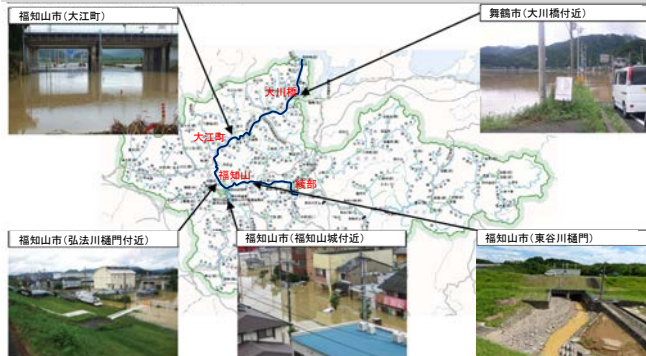
## 2. 由良川沿川の被害状況

由良川沿川では、福知山市域で床上浸水1,155戸、床下浸水1296戸、舞鶴市域で道路冠水11箇所などの被害(8月19日14時現在、国交省福知山事務所由良川出水報告)。

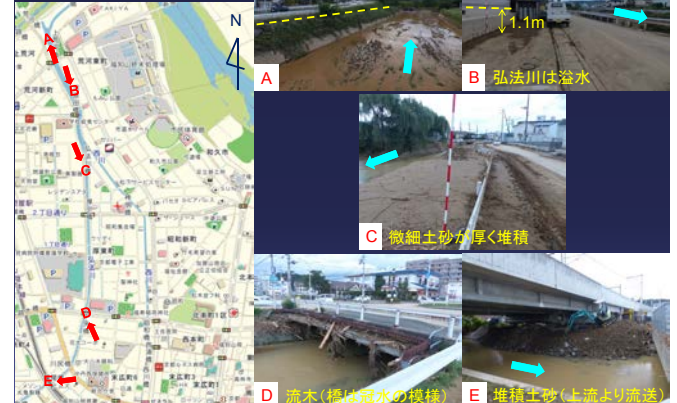
### 3.2 B地区 (弘法川下流)

1. 綾部、福岡山では、降り始めからの総雨量は約200~300mmであり、8月の平年値の2倍以上を約半日で超えた。この豪雨は山腹崩壊の基準雨量を満たし、下流への土砂供給の誘因となっている。
2. 弘法川(庄東地点)は約4時間にわたって溢水し、浸水被害につながった。また、法川においても溢水の痕跡が認められるとともに、両河川とも周辺での微細土砂の堆積が顕著であった。
3. 弘法川のJR高架下付近は縦断勾配の変化点にあたり、大量の土砂が堆積した。このため、流れを閉塞した可能性が高い。溢水したあと平地部を流下し、結果として大量の微細土砂を堆積させたと推察される。
4. 局所的な豪雨によって多くの浸水被害が発生したが、土砂流出を伴ったことで、微細土砂の堆積などの被害が拡大した。内水排除の改善に加え土砂流出への対策が被害の軽減には不可欠であると考えられる。

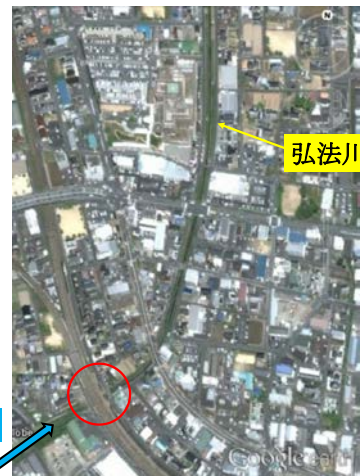
JRの高架との合流点直上流

落差工

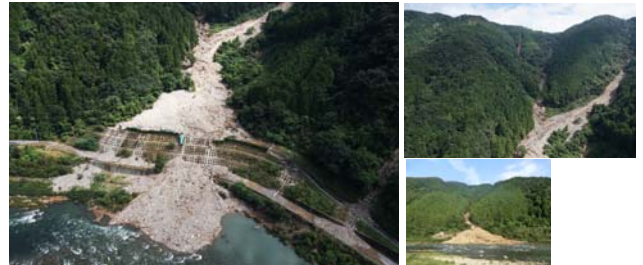
20k700~800地点

## 太田川右岸での土石流の流入

大規模な土石流の発生。土砂の撤去と流入防止対策が必要。

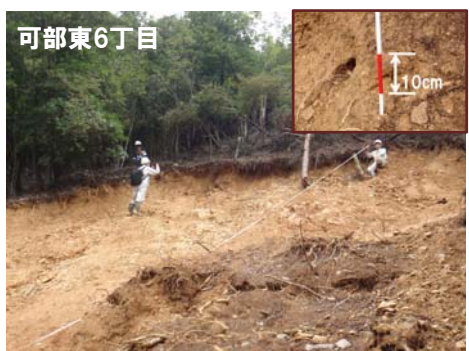
- ①斜面を約300m上ったところで源頭部を確認した。表層が崩壊して約30m下の溪流に落下し、溪流に集められた水とともに土石流になったと推測される。直径約5cmの穴が複数個あった。(花崗岩、真砂)

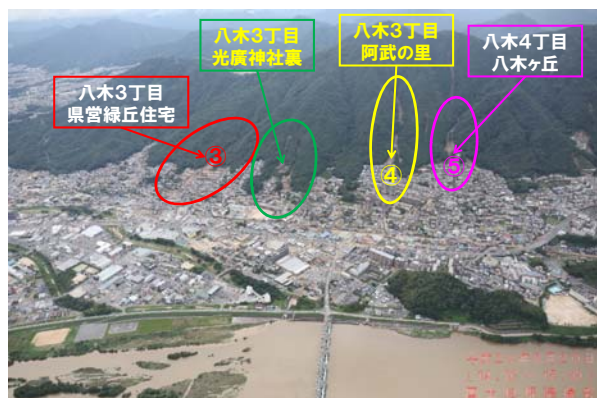
八木地区 最も被害甚大

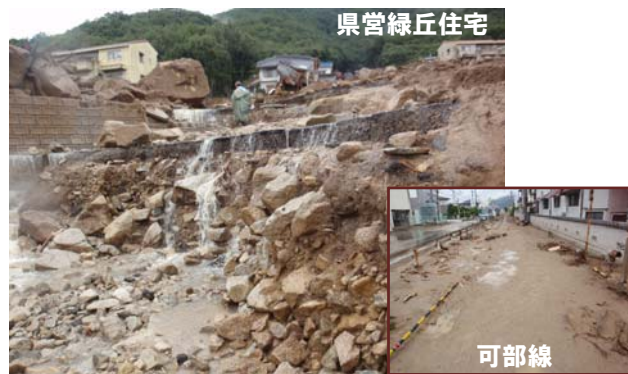
③八木3丁目 県営緑丘住宅。阿武山の標高約350m付近から流下した土石流  
が下流の住宅地を直撃した。4mを越す巨岩も流下している。  
流下距離が長く、可部線の線路まで土砂が到達していた。県営住宅から上の住  
宅は土石流に流されて消滅しており、被害甚大。(花崗岩, 真砂。粘土化した真砂  
もみられる。)
