脆弱な火山国日本での土砂災害の発生メカニズムの究明と  
法制度も考慮した総合的防災・減災対策に関する研究

報 告 書

平成 27 年 3 月

公益社団法人 土木学会

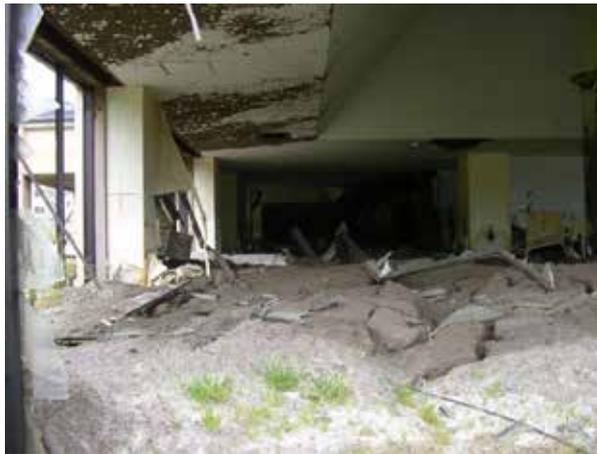
写真 2.1.1 2000 年有珠山噴火による泥流で埋まった建物

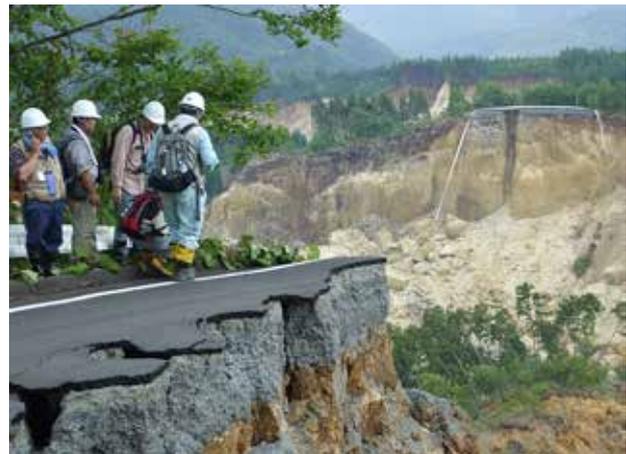
写真 2.1.2 2013 年岩手・宮城内陸地震時の荒砥沢地すべり

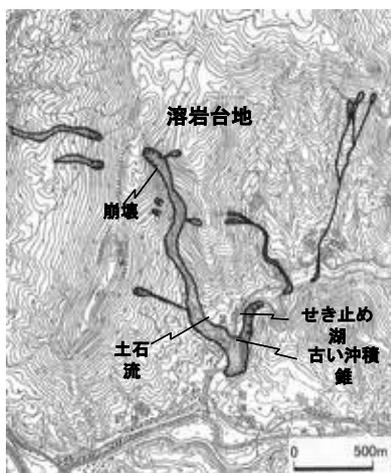
水俣市周辺地域は台風の常襲地域であり、1997年7月の出水市針原地区土砂災害をはじめとして、過去に幾度も豪雨斜面災害が発生している地域である。この地域で2003年7月19～20日に梅雨前線の活発化による線状降水帯での豪雨（最大時間雨量91mm、総雨量429mm：水俣市深川）により、多くの斜面崩壊や土石流が発生した。特に、宝川内川の右岸支流である集川では上流部で大規模なキャップロック型斜面崩壊が発生し、土石流化した土砂が沢出口の集地区を襲い、15名の犠牲者を出した。図2.1.5にはこの時の斜面崩壊と土石流・せきとめ湖の範囲を示した。対象地の地質は新第三紀鮮新世の肥薩火山岩類の帯水層となる安山岩溶岩がその下位の難透水性である角礫凝灰岩の上にキャップロック状に分布している。

図2.1.5によると、山頂溶岩台地の谷密度が小さいことから、この安山岩は透水性が高いことが推定される。台地上の安山岩内に貯留された地下水が、下位の角礫凝灰岩との境界で湧水し、大小様々な斜面崩壊が発達しやすい地形地質条件であるといえる。図2.1.6および写真2.1.3に示したように、斜面崩壊はこの溶岩台地端部（遷急線）で発生し、一部対岸に乗り上がりながら溪流を高速で流下した。また、集川の出口には古い沖積錐があり、過去に土石流が発生したことを示している（図2.1.5）。

図 2.1.5 水俣豪雨災害平面図<sup>9)</sup>

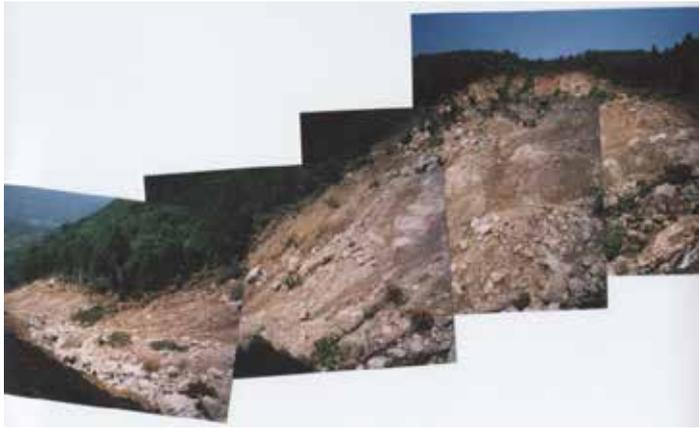
写真 2.1.3 水俣豪雨災害時の大規模崩壊

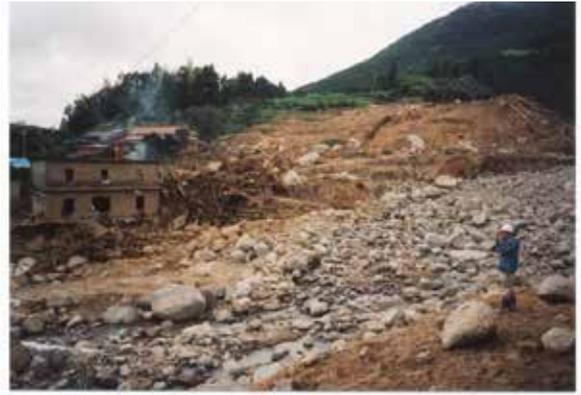
写真 2.1.4 水俣豪雨災害での土石流被害

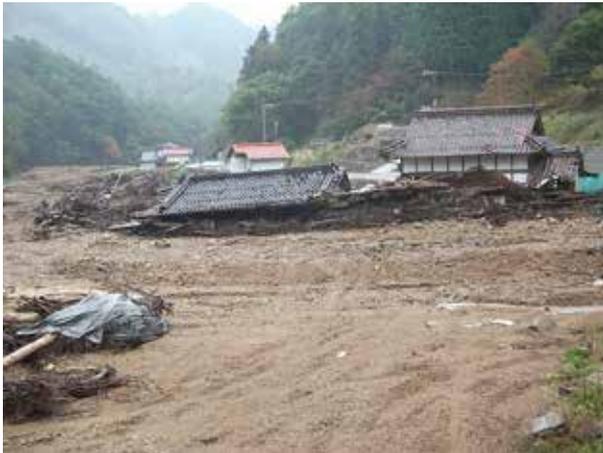
また、溪流出口の沖積錐の露頭では数層の古い土石流堆積物が認められ、ここでは過去にも土石流が発生したことを示している。

写真 1.4.3.1 庄原豪雨災害時の土石流被害

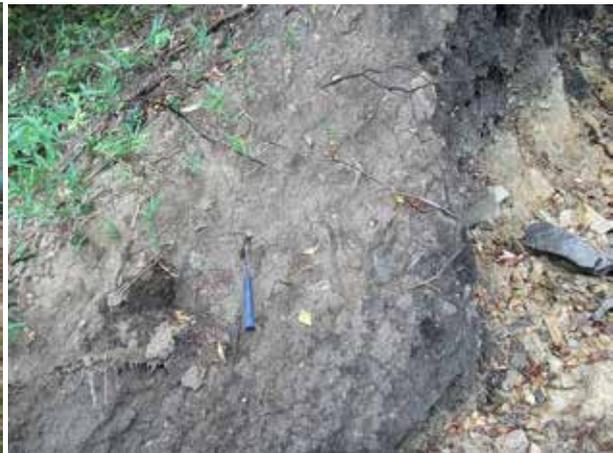
この地域には中生代白亜紀の流紋岩類、新第三紀中新世の備北層群と呼ばれる堆積岩を基盤として、その上位に三瓶山の火山活動に由来する厚さ0.5～1.5mのクロボク（風化火山灰層）および崩積土が分布する（写真1.4.3.2）。したがって、難透水性基盤（流紋岩類、堆積岩）上の未固結のクロボクや崩積土の分布といった比較的透水性の良い土層が表層崩壊を起こしたことになる。

写真 1.4.3.2 庄原豪雨災害での表層の三瓶山火山灰黒ボク

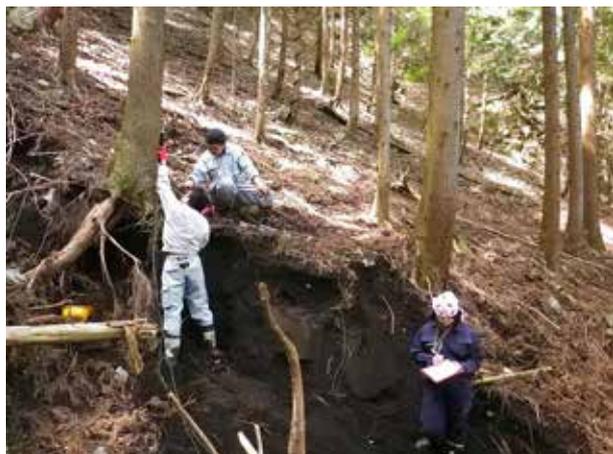
表層崩壊の調査例を図1.4.4.1および写真1.4.4.1に示した。崩壊斜面は長さ80m、比高55m、傾斜30~35°で、深さ0.5~2.0mの表層崩壊とガリーが形成されている。透水性の高いスコリア層にはパイピングホールが認められ、基盤地質と表層のスコリア層との間で透水性の違いがあったことがわかる。この崩壊地脇で、土層強度検査棒により土層深を24地点で測定し、C、D地点で簡易動的コーン貫入試験を合わせて行った。その結果スコリア層の分布は深度0.5~2.5mまでであり、その下にはスコリア堆積前の地山や岩盤が分布し、Nd値が10を超える。土層強度検査棒の貫入深度は、この岩盤の上面までであり、崩壊面の深さは、Nd値>10とよく一致する(図1.4.4.2参照)。このことから、スコリア層直下の旧表土で表層崩壊が発生したことを確認した(写真1.4.4.2参照)。このように表層にスコリア等の未固結な火山灰層が斜面に平行に分布するところでは豪雨時の土砂災害に注意する必要がある。

写真 1.4.4.1 神奈川県北部豪雨による表層崩壊

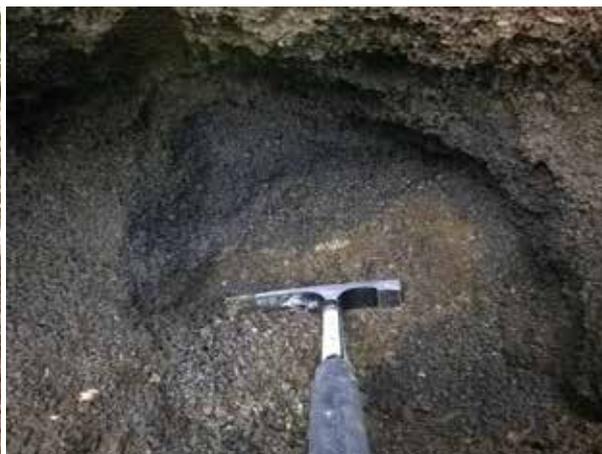
写真 1.4.4.2 表層崩壊の宝永スコリア

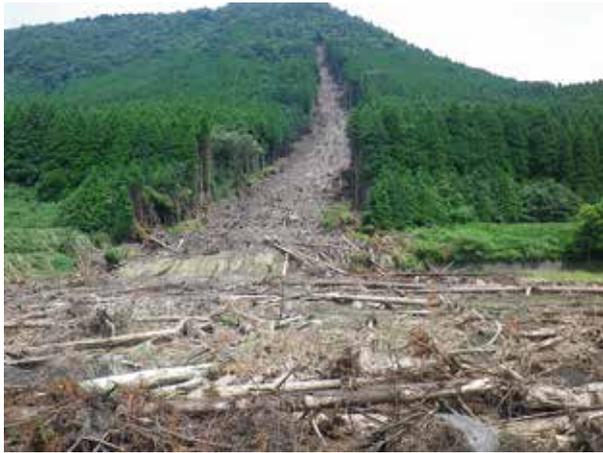
写真 1.4.5.1 九州北部豪雨災害による表層崩壊

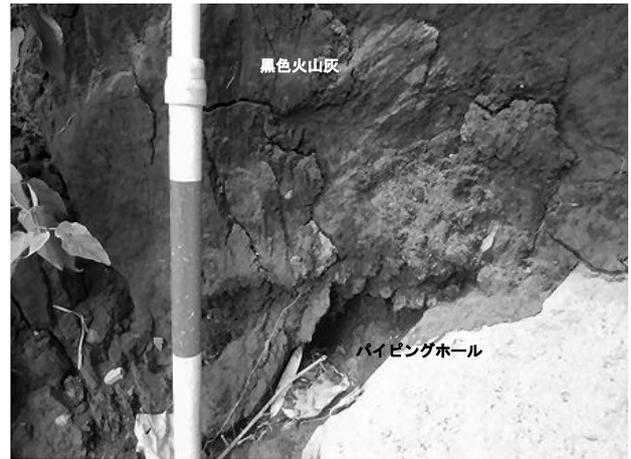
写真 1.4.5.2 表層崩壊の黒色火山灰とパイピングホール

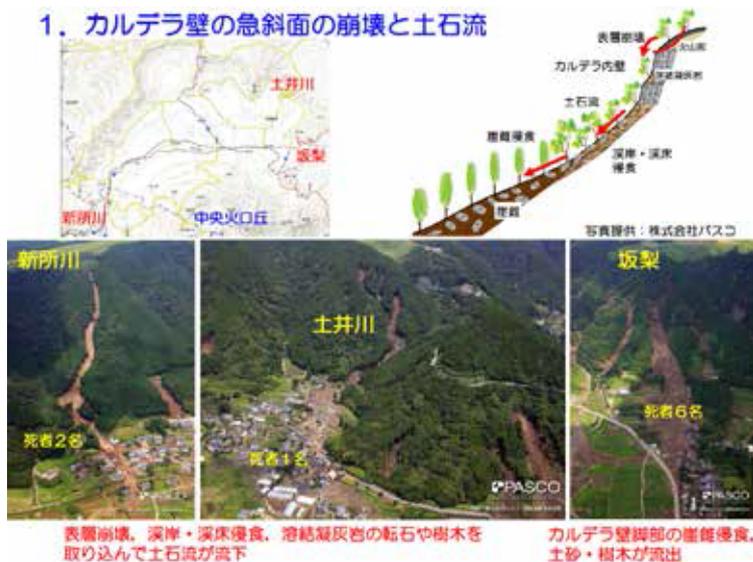
次に、それぞれタイプについて事例を紹介する。まず、カルデラ壁の急斜面の崩壊と土石流である。これは、図2.2.2に示すようにカルデラ壁上部の急斜面で表層崩壊が発生し、雨量が多かったために崩壊土砂は流動化して谷地形を流れ下った。そして、流下の途中で溪床・溪岸を連続的に侵食していき、土石流となって下流へ流出したものである。

図 2.2.2 カルデラ壁の急斜面の崩壊と土石流

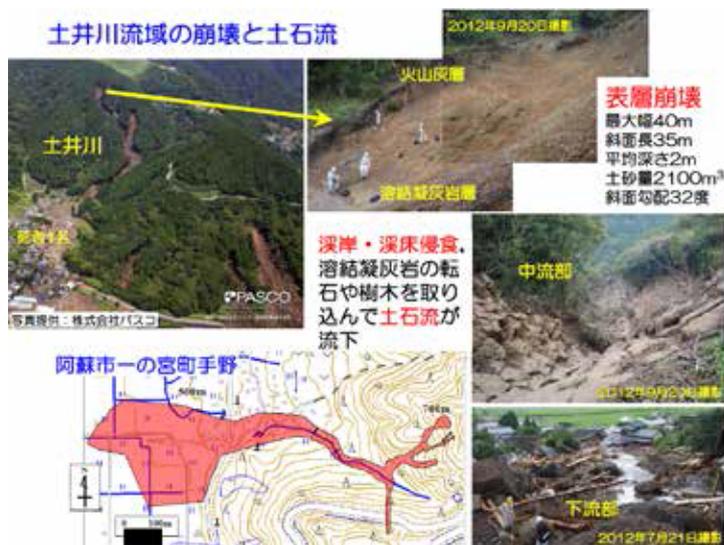
そのうち、土井川における崩壊と土石流の詳細な状況を図 2.2.3 に示す。カルデラ壁の急斜面の崩壊は、火山灰を主体とする表層土がすべり落ちた表層崩壊である。土砂は流動化して溪流を流れ下った。途中、溪岸・溪床を侵食して溶結凝灰岩の転石や樹木を取り込んで土石流となり、下流の集落を襲った。

図 2.2.3 土井川流域の崩壊と土石流

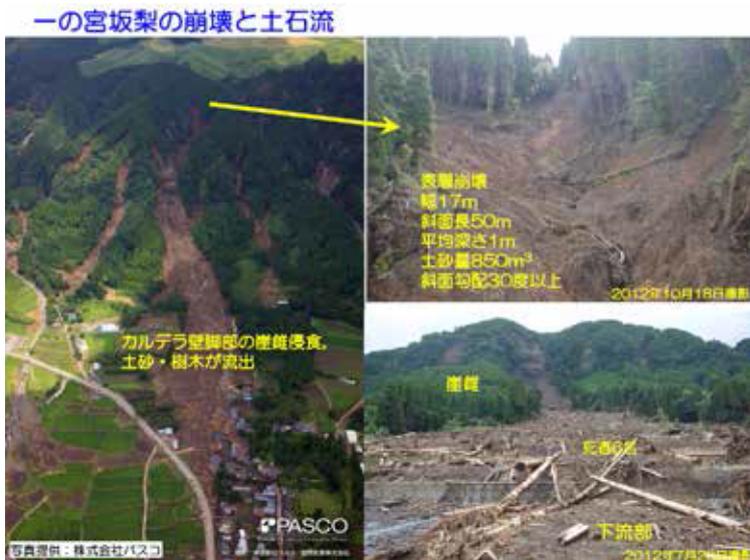
同じタイプの坂梨の事例を図 2.2.4 に示す。ここでも、カルデラ壁急斜面で火山灰を主体とする表層土がすべり落ちる表層崩壊が発生した。流動化した土砂は流下の途中、カルデラ壁脚部に発達した崖錘を大規模に侵食した。崖錘の侵食土砂と崖錘上に生育していた樹木が流出して土石流となり、下流集落に氾濫して大きな被害を発生させた。

図 2.2.4 坂梨の崩壊と土石流

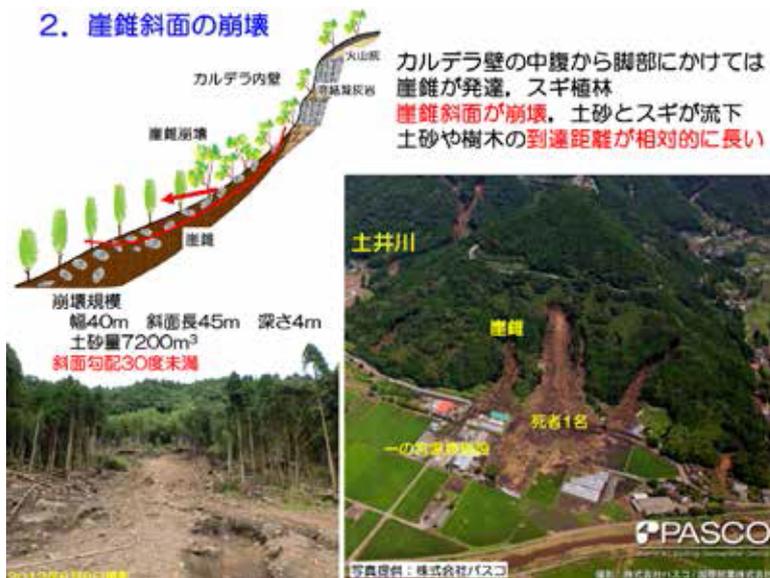
次は、図 2.2.5 に示すような崖錘斜面の崩壊である。カルデラ壁の中腹から脚部にかけては崖錘が発達し、そこにはスギ等が植林されている。今回の災害の特徴として、崖錘斜面が崩壊し土砂と樹木が流れ下り、下方の集落を襲った。崖錘の崩壊の深さは、カルデラ壁急斜面の表層崩壊の深さよりも大きく、崩壊土砂量が多かった。また、傾斜 30 度未満で急傾斜地の危険箇所として抽出されない斜面が崩壊して、大きな被害を発生させていた。さらに、図 2.2.5 の事例では、崩壊土砂の流動性が高く土砂と樹木の流下距離が長いことが特徴であった。崖錘斜面の崩壊は、雨量が非常に多いときの起こる現象と思われる。

図 2.2.5 崖錘斜面の崩壊

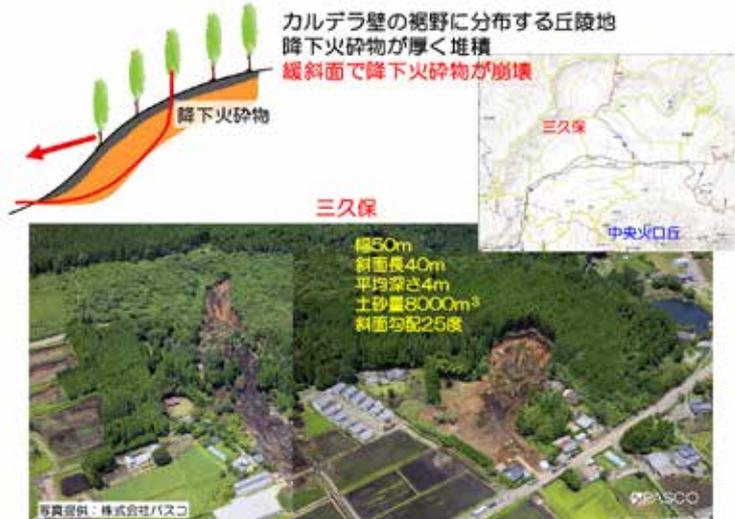
次に、図 2.2.6 に示すように丘陵地の降下火砕物斜面の崩壊が認められた。このタイプは発生数が少なかったが、非常に雨量が多いために発生した現象と思われた。カルデラ壁の裾野に分布する丘陵地には、火山灰などの降下火砕物が厚く堆積している。丘陵地の傾斜が急でない斜面で、降下

火砕物が深さ 4m ほどで崩壊した。急傾斜地の危険箇所として抽出されない斜面で、土砂量の大きな崩壊が発生した点が注目される。なお、ここでも土砂が長い距離を流動した。

図 2.2.6 丘陵地の降下火砕物斜面の崩壊

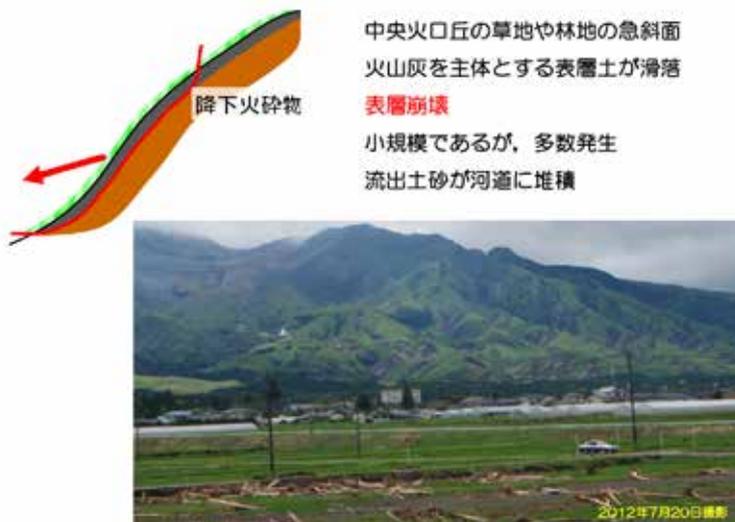
次は、図 2.2.7 に示すように中央火口丘の急斜面の崩壊である。中央火口丘の草地や林地の急斜面において、火山灰を主体とする表層土がすべり落ちる表層崩壊が多発した。崩壊は小規模であるが多数発生したため、崩壊から流出した土砂が河道に大量に堆積した。

図 2.2.7 中央火口丘の急斜面の崩壊

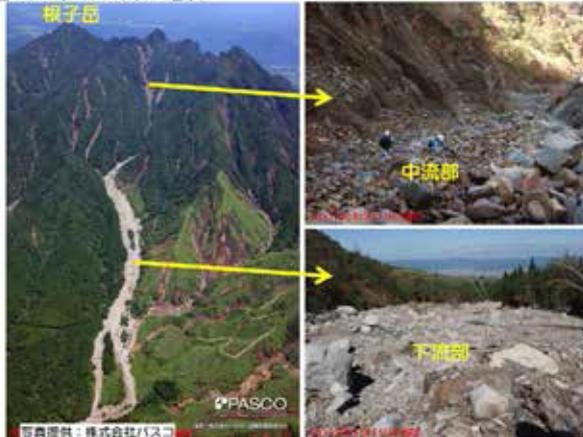
最後は、図 2.2.8 に示すように古恵川流域の急斜面の崩壊と土石流である。古恵川流域の急斜面で多くの崩壊が発生し、その土砂は急勾配の溪流を流下しながら、溪床の岩塊を巻き込んで土石流となった。土石流は溪岸侵食や斜面脚部侵食に伴う溪岸崩壊を引き起こし、多量の土砂を運搬して下流に堆積させた。

図 2.2.8 古恵川流域の急斜面の崩壊と土石流

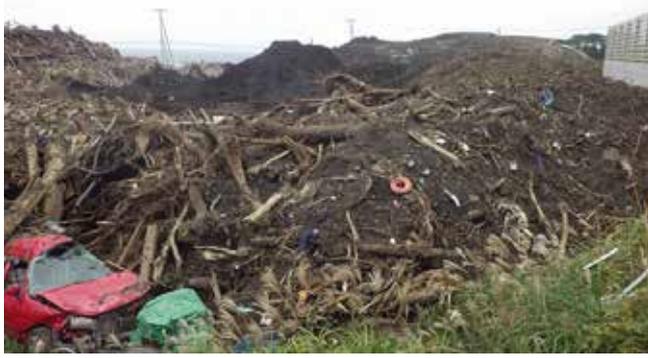
元町港ヤード：未分別—荒分別の状態

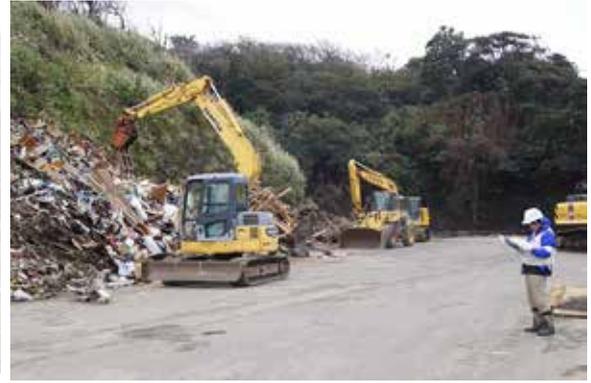
火山博物館駐車場：家屋ごみの分別状況

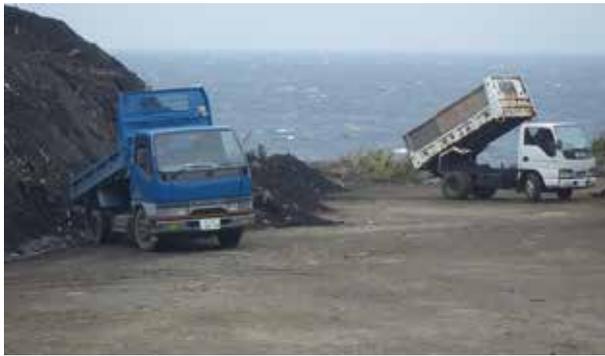
国民宿舎横：分別後の土砂の仮置き

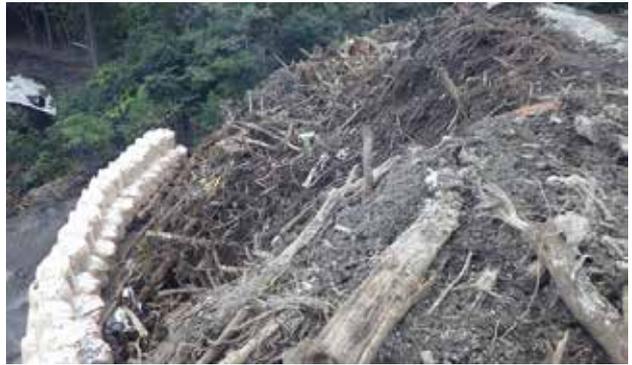
オーレック：土砂と混合した流木

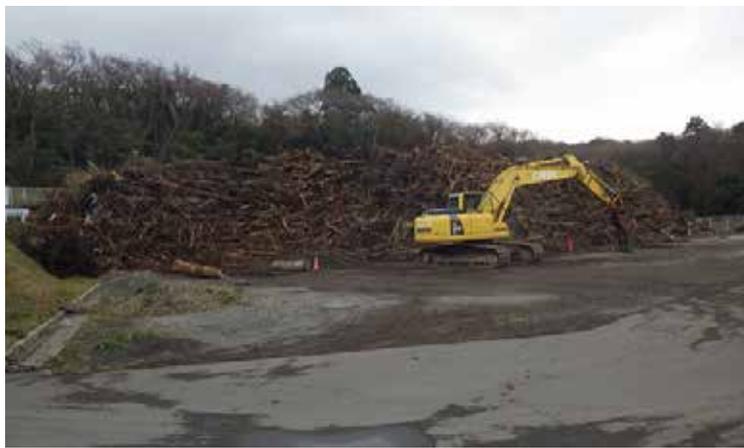
オーレック：流木だけに分別された仮置場

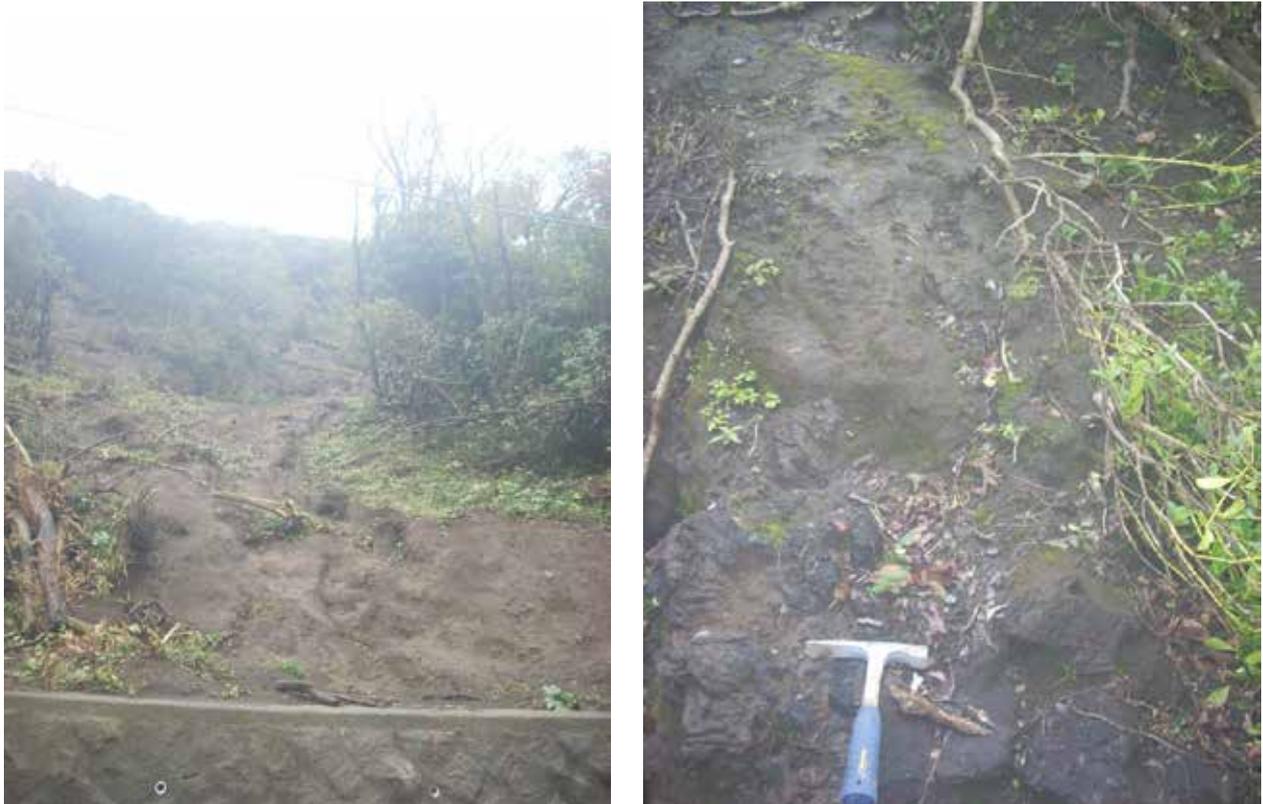
伊豆大島においては、今回の土砂災害の土砂についても分析を行った。採取箇所は、写真 2.3.6 に示すような場である。この分析結果を表 2.3.4 に示すが、ふっ素以外は定量下限値未満と問題のある値は検出されていない。また、ふっ素も  $0.1\text{mg/L}$  と基準値未満の値で特に問題と考えるべき量ではない。野

写真 2.3.6 崩壊跡地の土砂のサンプル：採取地全景（左）と採取した土砂（右：写真中の溶岩の上部の土砂）

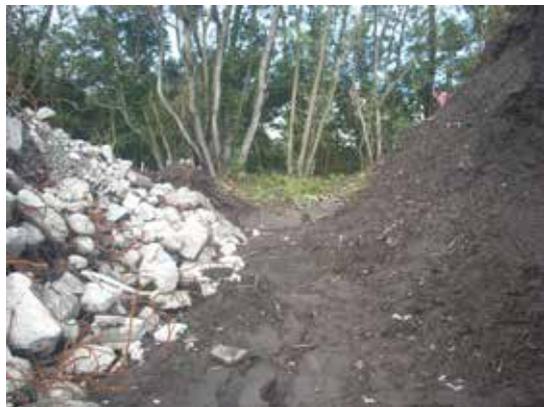
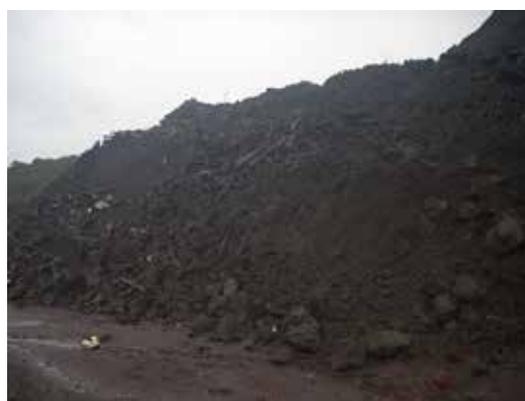
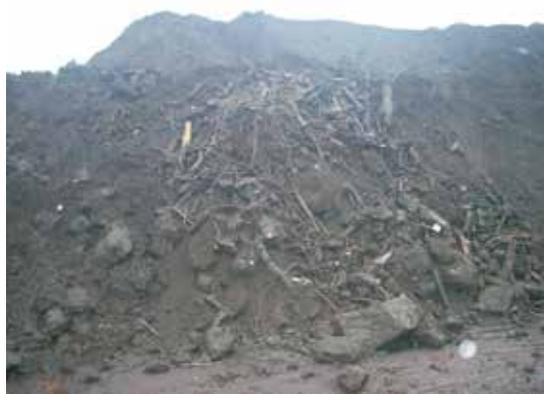
写真 2.3.7 二次仮置場の採取場所の状況

こうした背景を考慮して、今回の土砂災害の仮置場においても、土壌の状況を分析した。その結果を表2.3.4に示した。表に示されるように、No.3~No.5の分析結果の全てにおいて環境基準を超えるようなものはなかった。ただし、ふっ素は、No.4で $0.3\text{mg/L}$ とやや高いものとなっているが、これまでの伊豆大島の地下水や天水のふっ素濃度でも同程度の濃度を示していることから、自然状態としてはこの程度の溶出がある地域であると考えられ、災害発生の混合土砂等により汚染されたものであるとは考えにくい。

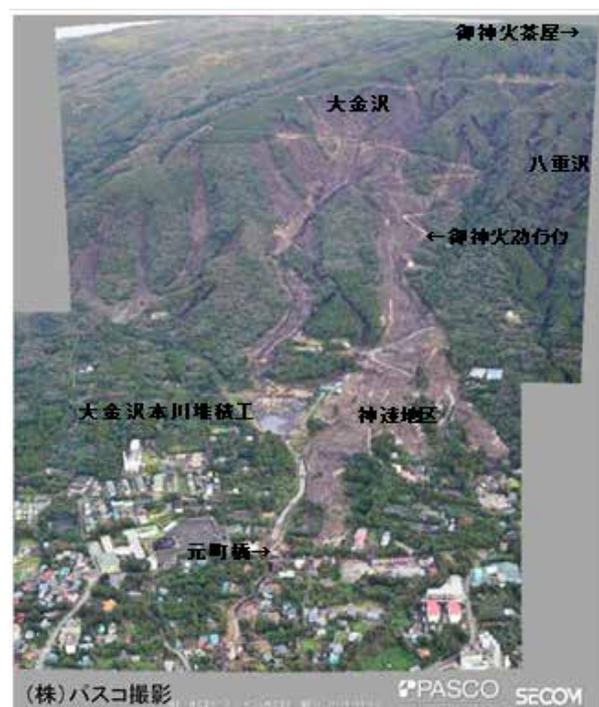
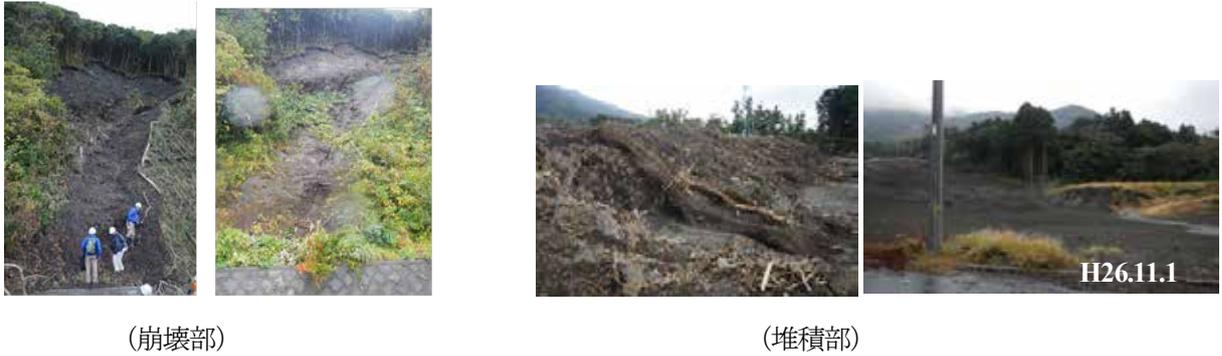
図 3.1.3.1 崩壊地の復旧状況

崩壊斜面は、当時のままの状態にあり、復旧は進んでいない。また、新たな崩壊も生じていない。一方、堆積部の土砂は取り除かれ、整地まで行われている。

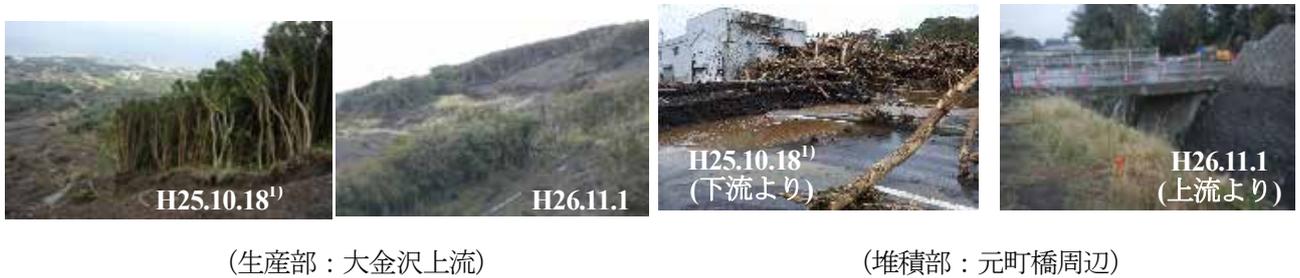
図 3.1.3.2 流木の復旧状況

源頭部付近の樹木はそのまま残っており、表層崩壊であったことが確認できる。河道閉塞が生じた元町橋付近の流木は取り除かれ、橋梁は通行可である。

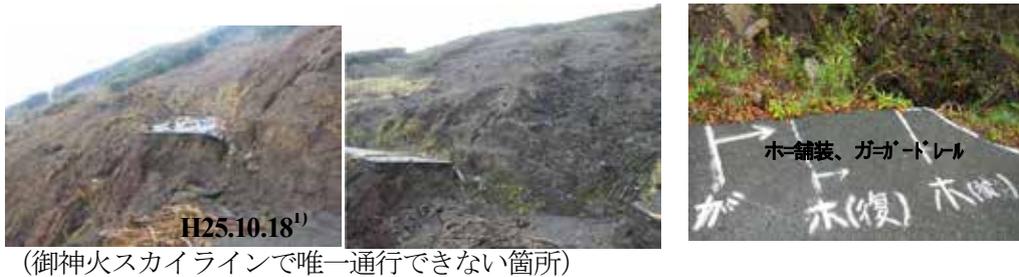
図 3.1.3.3 道路の復旧状況

御神火スカイライン上に堆積した土砂、流木はほぼ取り除かれているが、大金沢中流部の1箇所で道路が寸断したままであり、通行ができない状況にある。舗装に災害査定が行われた記録が書かれており、着々と復旧に向けた取り組みが進められていると見受けられる。

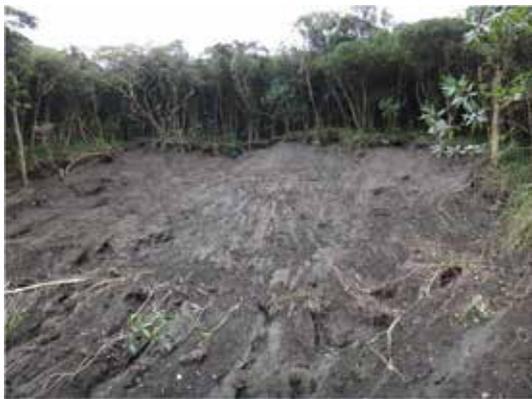
表層崩壊地の多くは、谷頭部の遷急線付近から崩落しており、崩壊深は 0.5～0.8m 程度である。崩落した土層は黒色火山灰（上層と呼ぶ）であり、下部に灰褐色火山灰（下層と呼ぶ、最近の研究ではレスとされる）があり、その境付近をすべり面として崩落している。山中式硬度計による土層の硬度は、上層 10mm 未満、下層 10-20mm であった。

表層崩壊地の周辺は、過去に薪や炭焼きの原木の採取が行われた照葉樹低木林の分布地であり<sup>2)</sup>、根系の発達が悪く、下層まで根系が到達しているところは少ない。

図 3.1.4.1 谷頭部の表層崩壊地の状況

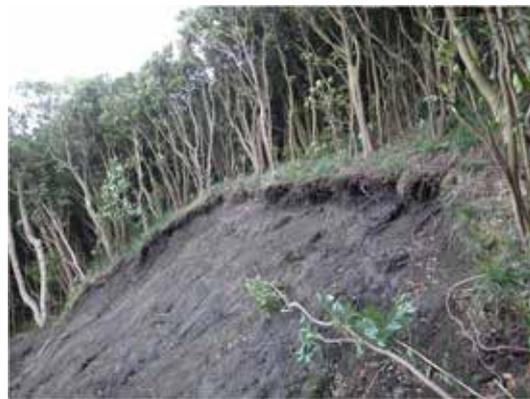
図 3.1.4.2 遷急線付近から崩落した表層崩壊地

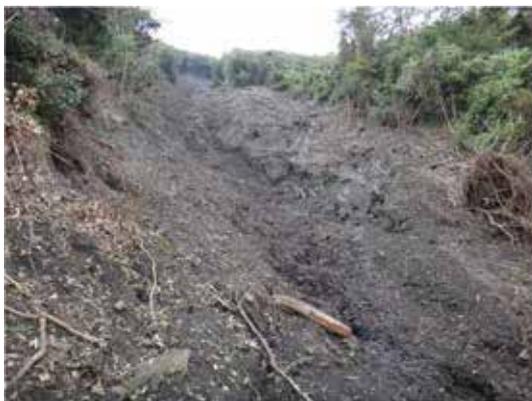
図 3.1.4.3 崩落土砂が流下した斜面の状況

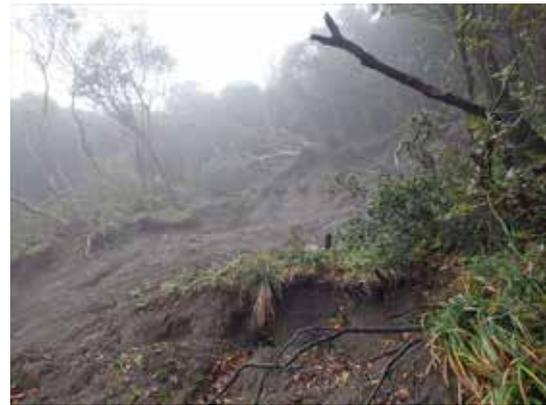
対象地は図 3.1.4.5 に示す崩壊源頭部とした。崩壊規模は、幅約 10m、斜面長 15m 以上、深さ 1m 前後である。崩壊前の斜面勾配は、1:5000 の地形図（国土地理院：国土基本図 S61 年修正）より 34~39° であり（図 3.1.4.6）、安定解析では斜面勾配 39° として計算する。

図 3.1.4.8 崩壊源頭部の状況

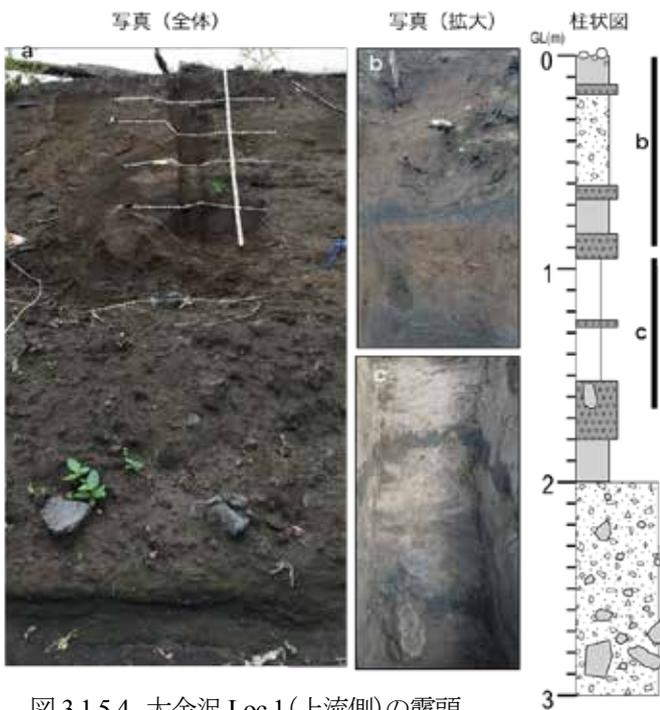
図 3.1.5.4 大金沢 Loc.1(上流側)の露頭

今回の2地点の観察とあわせてLoc.1では深度75cm（IZ01-C2）と深度175cm（IZ01-C1）、Loc.2では深度80cm（IZ02-C1）において放射性炭素年代測定を実施した（表5.5）。IZ01-C2は深度60-70cm付近の火山灰砂の直下、IZ01-C1は深度155-180cmにみられた火山灰砂と細礫～中礫からなる堆積物中にあたる。また、IZ02-C1はラハール堆積物中から試料を採取した。IZ01-C2の年代値は1641-1668 cal ADおよび1782-1798 cal ADで、IZ01-C1は1464-1525 cal ADおよび1557-1633 cal AD、IZ02-C1は1467-1529 cal ADおよび1551-1635 cal ADであった。年代測定結果を踏まえると、Loc.1の最下位にある土砂流堆積物は15-17世紀以前の大規模な土砂流であり、元町溶岩流直後のラハールに対比される。IZ01-C1とIZ02-C1はほぼ同じ年代値を示し、ともに細礫や炭化物を含む層であることから一連の土砂流堆積物とみなされる。そして、その年代値からこの土砂流が16世紀末の「びやく」に対比される可能性が高いと推定される。Loc.1の深度60-70cm付近の火山灰砂は17-18世紀頃の噴火に対比される。しかし、噴火が1684年であるのか1777-78年であるのかの判断ができないため、その上位にある土砂流堆積物の発生時期を特定するに至らなかった。今後、ラハールの発生時期や場所、その規模について、周囲の環境を一変させた噴火活動の状況や河道の変遷とあわせて議論し、より詳細な検討を加えていく予定である。

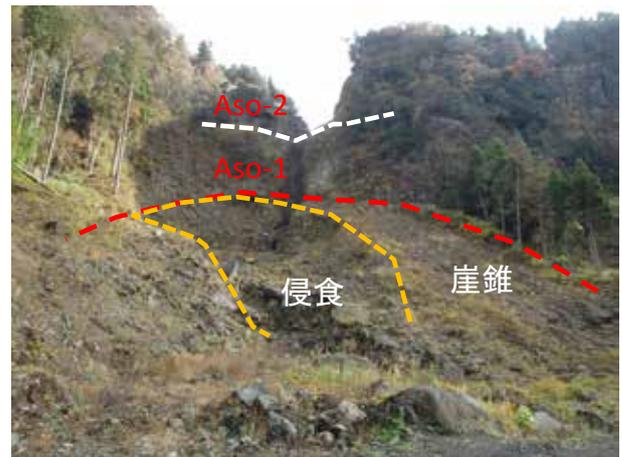
写真 3.3.3.2 砂防堰堤上流の土石流発生箇所の急崖状

砂防堰堤の上流には土石流発生箇所の急崖がみられ(写真 3.3.3.2)、急崖部の地質は下位が Aso-1 層でその上位が Aso-2 層の溶結凝灰岩である<sup>2)</sup>。急崖部の下方には巨礫を含む崖錐が堆積しており、崖錐の一部が侵食されて土石流化したものと考えられる。

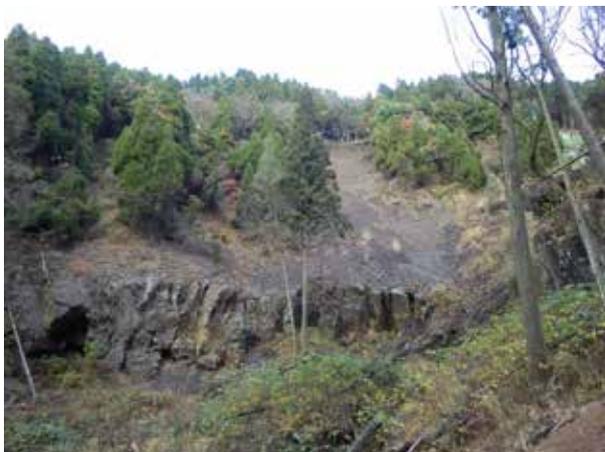
写真 3.3.3.3 崩壊地の遠景

写真 3.3.3.3、3.3.3.4 に砂防堰堤上流の急崖地上部に広がる上流崩壊地の遠景と崩壊地上部の状況を示す(図 3.3.2.1 中、崩壊と示した箇所)。崩壊地の下部では溶結凝灰岩の急崖がみられ、上部斜面には硬質な岩片もみられる。

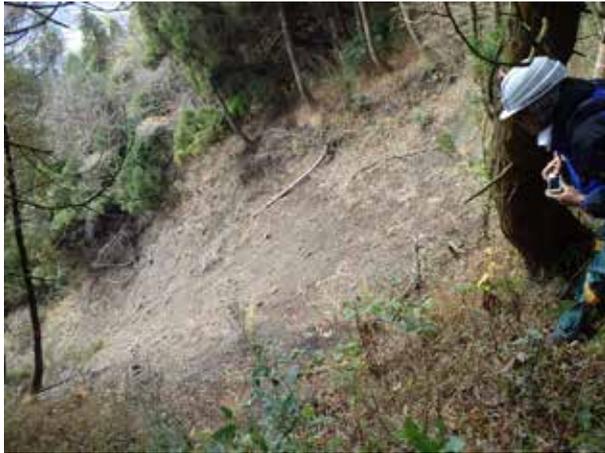
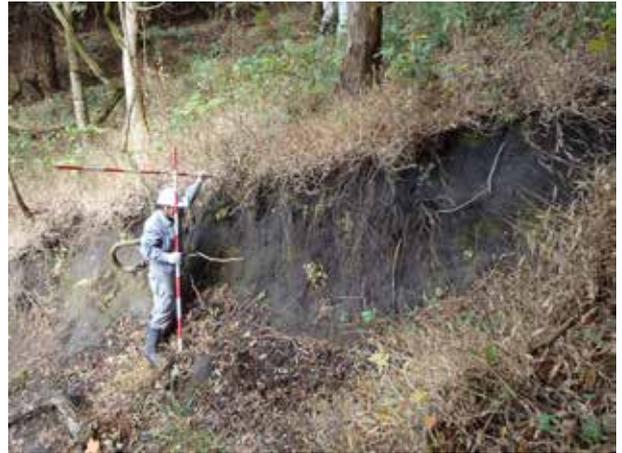
写真 3.3.3.5 崩壊地源頭部付近の状況

写真 3.3.3.5 に崩壊地源頭部周辺の状況を示す。崩壊層は黒ぼくで、崩壊厚は 1.5m 程度である。滑落崖に露出する黒ぼく(写真 3.3.3.6)は柔らかく、この上で跳ねると振動が伝わるほどである。また、崩壊地周辺の斜面に林立する樹木の多くに根曲りがみられ(写真 3.3.3.7)、斜面表層がクリープしていることが考えられる。

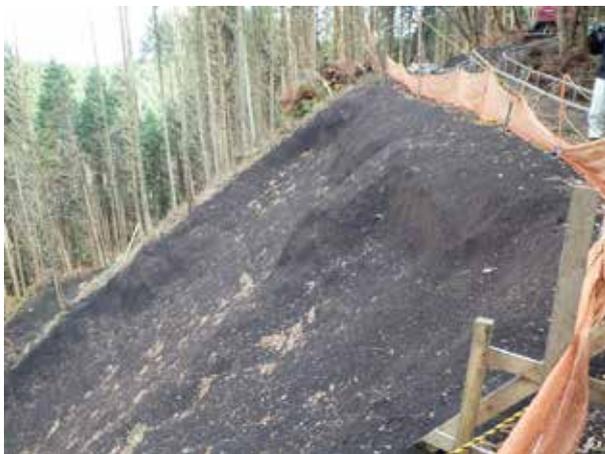
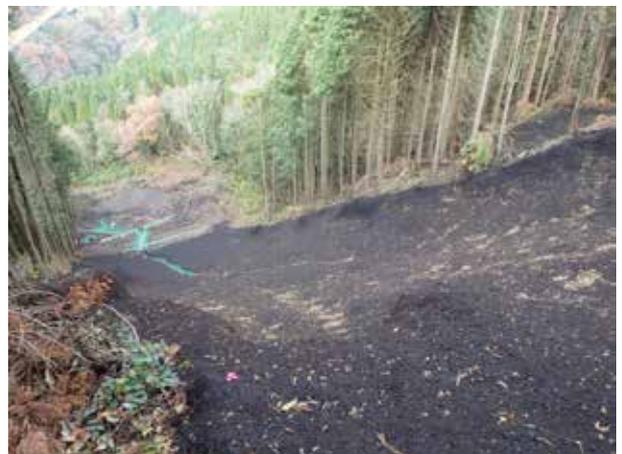
写真 3.3.3.8 植生基材吹付工による斜面对策状況

崩壊地のうち、すでに対策工が実施されている箇所を写真 3.3.3.8 および 3.3.3.9 に示す。写真 3.3.3.8 の斜面では、表面保護は植生基材吹付工のみで、斜面末端部に表面排水路工が設置されている。写真 3.3.3.9 の斜面では、植生基材吹付工と木柵工を組み合わせ、木柵工背面にスギ・ヒノキによる植栽が行われている。写真内に白く見えるのは植栽木がシカ等に食害されないように取り付けられた保護パイプである。

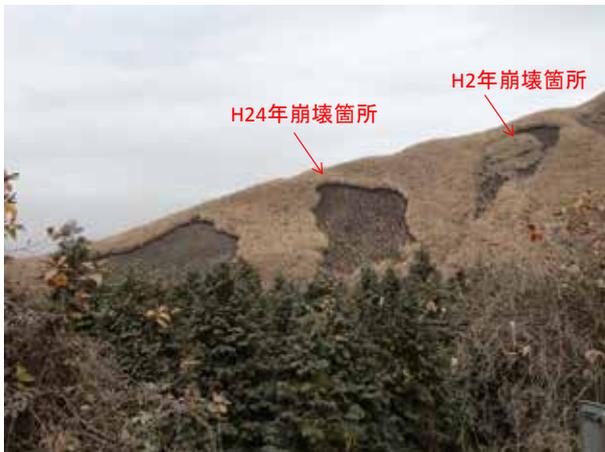
写真 3.3.3.10 平成 2 年と平成 24 年に発生した崩壊地

写真 3.3.3.10 に平成 2 年 7 月の豪雨で発生した崩壊地と平成 24 年 7 月の豪雨で発生した崩壊地の状況を示す。平成 2 年に発生した崩壊地では 20 年以上経過した現在、植生がかなり回復していることが確認された。平成 24 年 7 月の豪雨で発生した崩壊地のうち、現地調査を行った崩壊地(写真 3.3.3.11)の源頭部付近の崩壊層厚は 1.0m 程度で、崩壊層黒ぼく内には硬質な部分が残存している(写真 3.3.3.12)。崩壊層厚のうち、黒ぼくは地表から 80cm 程度で、その下位は赤ぼくに漸移する(写真 3.3.3.13 左)。一方、平成 2 年に発生した崩壊地では、表層から 10cm 厚程度が再び黒ぼく化していることが確認された(写真 3.3.3.13 右)。

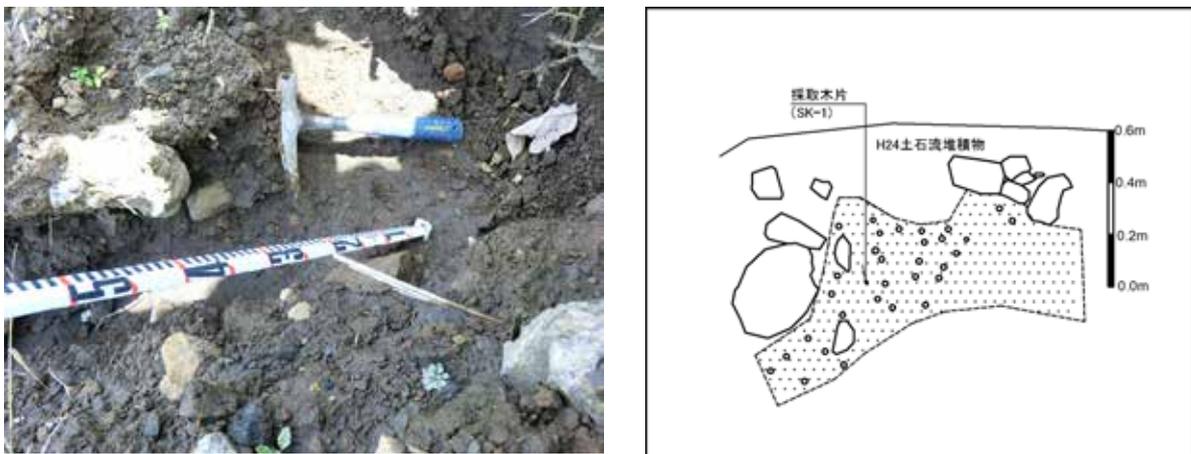
図 3.3.5.1 土石流堆積物中の木片(SK-1)採取箇所(左)と深度方向概況図(右)

土石流堆積物中の木片を 2 試料(SK-1、SK-2)掘り出して放射性炭素年代測定を行った。木片(試料 No.SK-1、図 3.3.5.1)は堰堤の上流右岸側約 34m、標高は堰堤天端-1.5mの位置より採取した。採取した場所は平成 24 年 7 月に発生した土石流堆積物の下位のやや締まった礫混じり粘土層中で、過去の土石流堆積物の発生年代の手がかりとなり得る。木片(試料 No.SK-2、図 3.3.5.2)は堰堤の上流右岸側約 75m、標高は堰堤天端+7.8mの位置より採取した。採取した場所は地表面付近で、平成 24 年 7 月に発生した土石流堆積物に比べ、はるかに締まった転石混じりの粘性土層であった。

測定試料のデータと前処理方法を表 3.3.5.1 に、放射性炭素年代測定結果を表 3.3.5.2 に示す。その結果、試料 No.SK-1 は 1974 年、試料 No.SK-2 は 2006 年であり、土砂移動が頻繁に生じていることが伺える。一般に、花崗岩地域の土砂移動は数百年間隔で発生することが多いのに対し、当該地域のように火山地域では土砂発生間隔が短いことが特徴として挙げられる。特に阿蘇地域では年間平均降水量が約 3200mm と非常に多い地域であり、数年おきに豪雨や梅雨前線による被害が生じている<sup>3)</sup>。

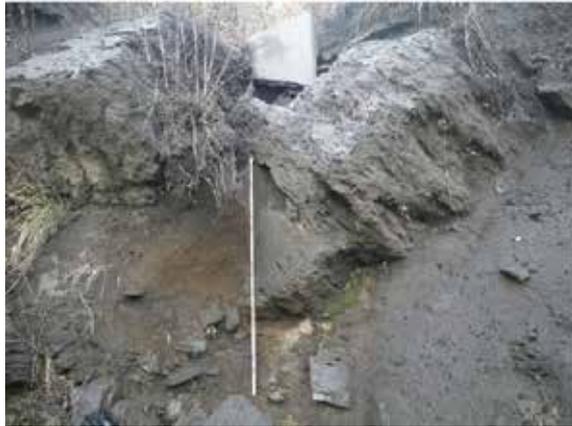
図 3.3.5.5 土石流堆積物の状況写真(左)と概況図(右)

土石流堆積物の状況と概況図を図 3.3.5.5 に示す。平成 24 年の土石流堆積物の直下に細粒物主体層と礫主体層の 2 層の堆積物が認められた。年代測定用の試料は巨転石直下の炭化物濃集部から採取した (HK-1)。測定試料のデータと前処理方法を表 3.3.5.3 に、放射性炭素年代測定結果を表 3.3.5.4 に示す。その結果、採取した試料は 1986 年であり、坂梨地区同様、土砂移動が頻繁に生じていることが伺える。

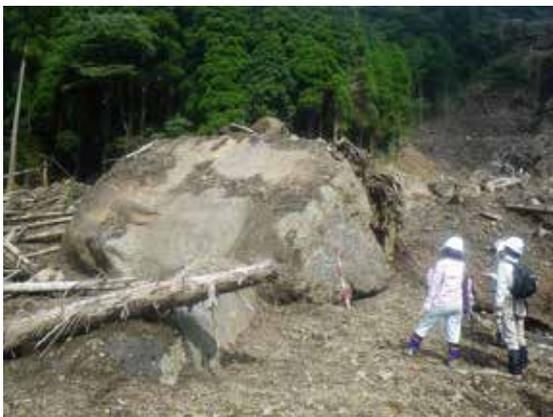
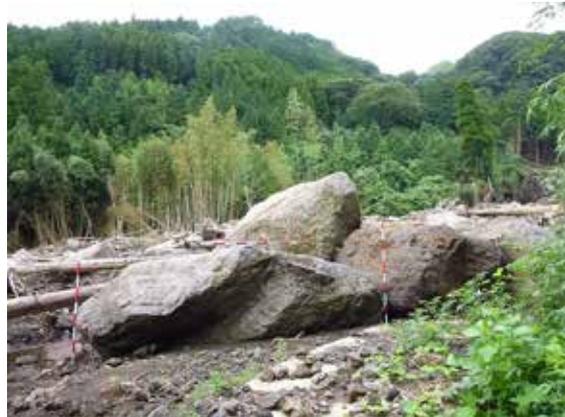
平成24年7月の九州北部豪雨における阿蘇カルデラ内の外輪山縁辺部で発生した土石流は、トリガーとなった土砂生産源である表層崩壊土砂が黒ぼくなどの細粒分を多く含む土砂であっても、 $\phi 5\text{m}$ を超える巨石が多数含まれていたことが特徴的であった(写真3.3.6.1左)。これらの巨石の発生要因について、坂梨及び塩井川2で調査を実施した(写真3.3.6.1右)。調査位置を写真6-2に示す。

写真 3.3.6.1 土石流の発生に伴い流下した巨礫 (左：坂梨、右：塩井川2)

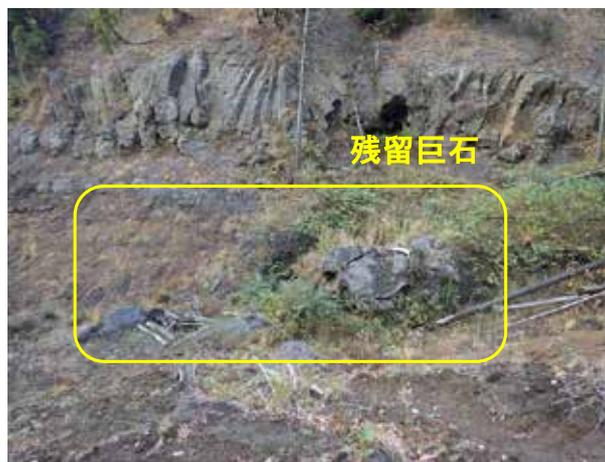
写真 3.3.6.5 谷底に堆積した巨石群

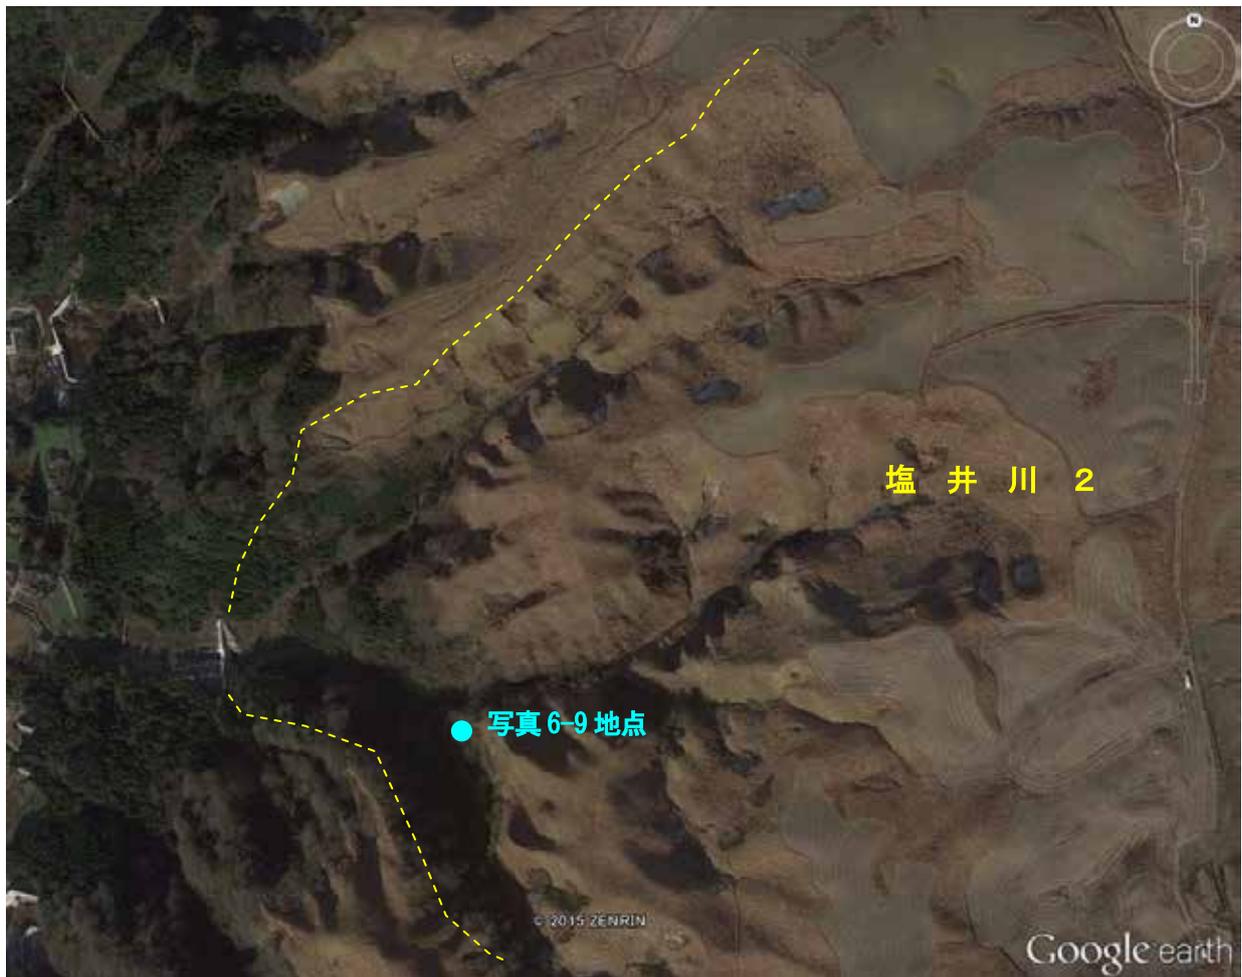
塩井川2の上流域の牧野では、“3.2 箱石峠”に示した形状の表層崩壊が多数認められる(写真3.3.6.7)。坂梨の表層崩壊と同様にこれらの崩壊地には巨石は含まれない。

写真 3.3.6.7 塩井川2の上流域の崩壊地の分布状況

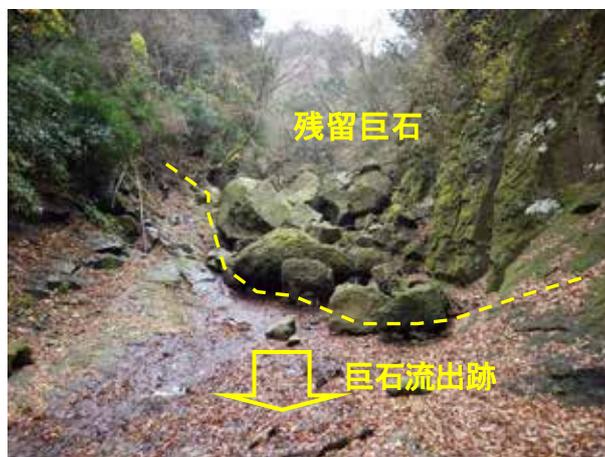
塩井川2における巨石の発生源として、外輪山の縁辺部からの崩落岩塊が堆積した谷底堆積物が推測される(写真3.3.6.8)。

写真 3.3.6.8 谷底に堆積した巨石群

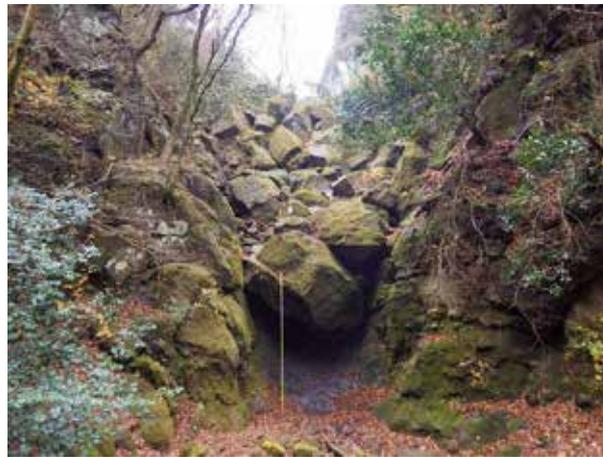
ここで、谷底堆積物の中でも、狭窄部を閉塞するように堆積した土砂(以下、“狭窄部閉塞土砂”と称

す) は、厚く多量である (写真 3.3.6.9)。このことから、上流からの流水・土石流に取り込まれ再流出した際には甚大な被害を発生させることが懸念される。また、このような箇所は細長く下刻が進行する外輪山縁辺部では多数存在することも類推される。

写真 3.3.6.9 巨石により閉塞した狭窄部 (塩井川2)

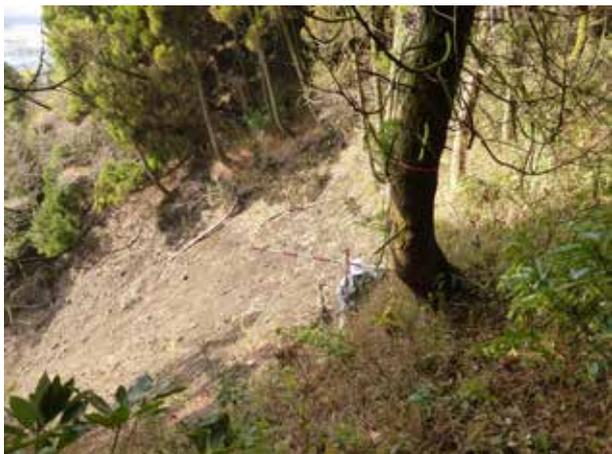
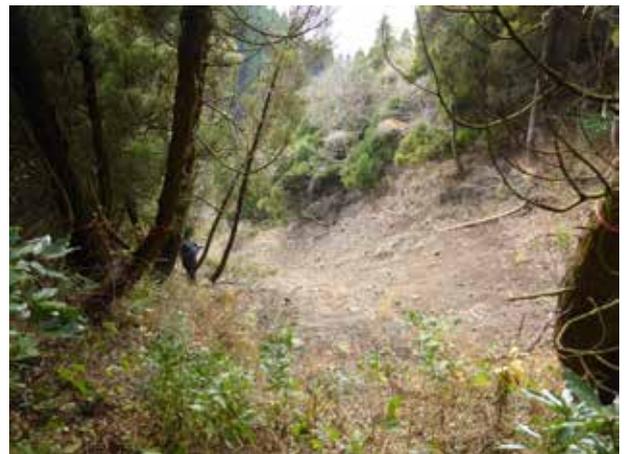
隣接する崩壊地周辺の林況植生(写真3.3.7.2)は、スギ・ヒノキのおよそ20～30年生程度が植栽されているが、形質のほとんどが根曲りである。また、除伐や間伐の形跡が少ないことから、生育環境は悪い。そのため、下層植生の乏しい箇所が多く、窪地状に表土の抜け落ちた箇所も点在している状況下にある(写真3.3.7.3)。その窪地では、土壌がパイプ状に抜けているのが確認できる(写真3.3.7.4)。

写真 3.3.7.2 対策工未実施の崩壊斜面の状況

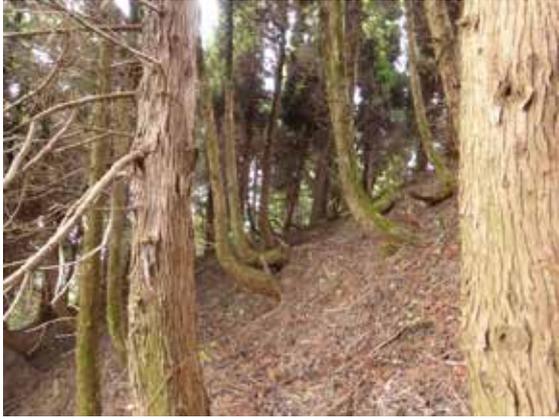
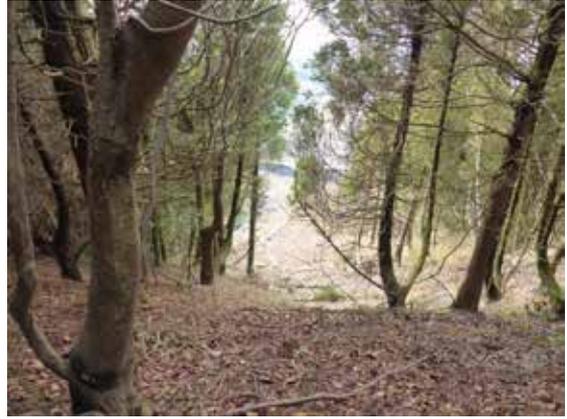
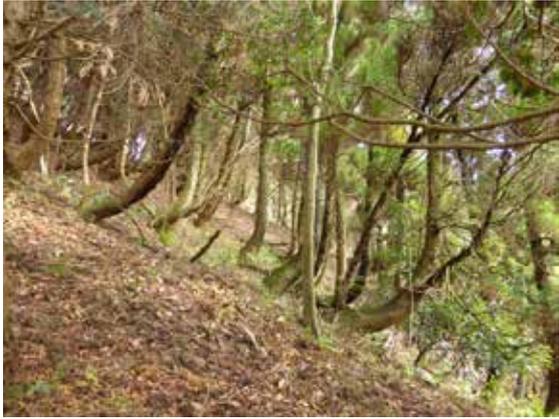
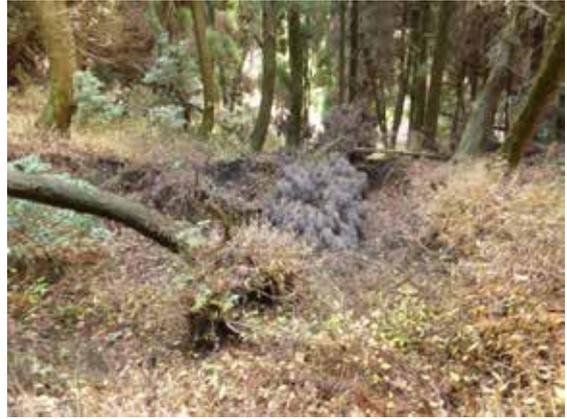
写真 3.3.7.3 対策工未実施斜面の植生の状況

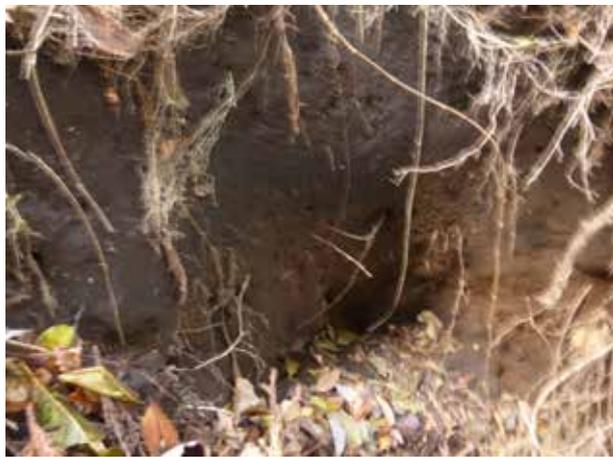
写真 3.3.7.4 窪地における土壌のパイプ化

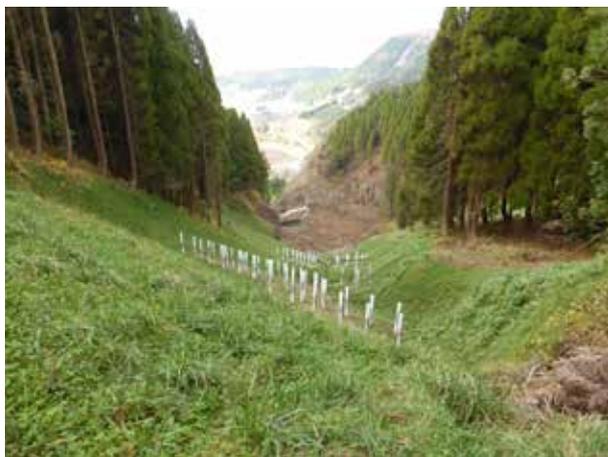
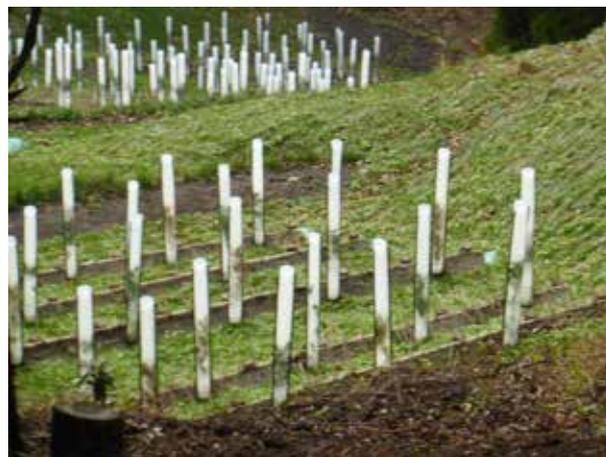
木柵（植生基盤の育成）が良好に機能している。植栽樹種はスギ・ヒノキ(写真 3.3.7.5)。植栽箇所は斜面下方の緩勾配斜面のみであることから、斜面上方は基岩が露出、もしくは急勾配により植栽できないと思われる。今年度においても、水路工、実播工と斜面下方の緩斜面区間に土留工が実施されているが、斜面中～上部では急勾配で、かつ長大斜面となっている。このため、この区間は土留工の施工が困難で、斜面の分断が出来ない状況にある(写真 3.3.7.6)。

写真 3.3.7.5 対策工実施済の斜面状況

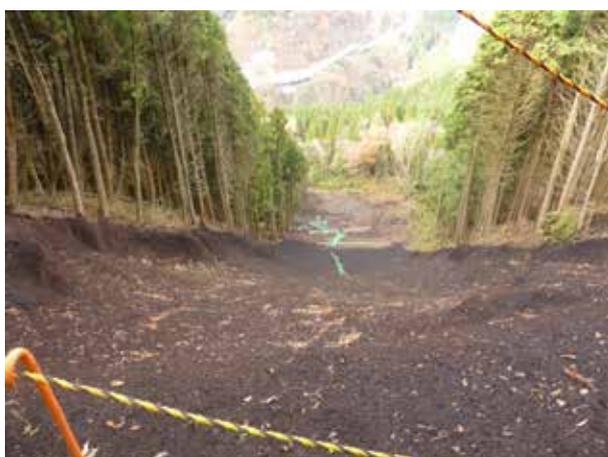
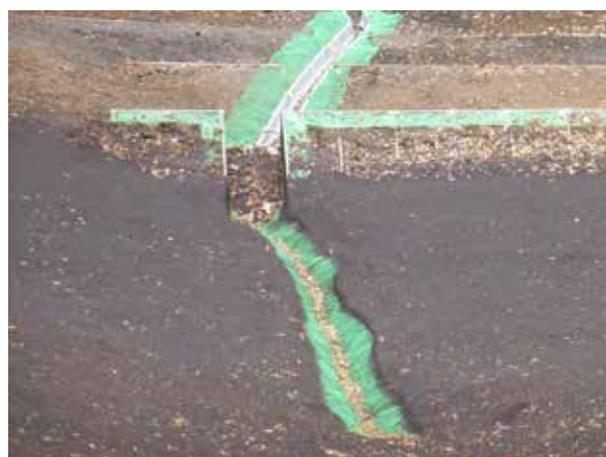
写真 3.3.7.6 対策工実施中の斜面状況

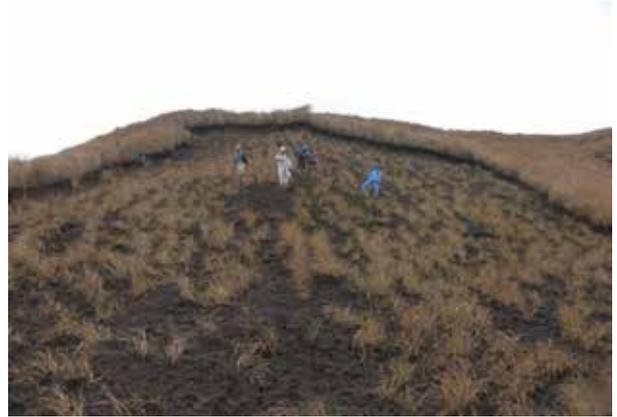
写真3.3.7.7に調査地周辺の林況を示す。写真手前側が調査斜面に続く斜面であるが、調査斜面を含め、このあたり一帯はススキとなっており、道路を挟んだ奥側はヒノキの植栽となっている。ヒノキが植栽されている斜面下層はネザサ、ツル性植生に遷移しつつある。平成2年7月の豪雨で崩壊した近隣の斜面では、植生が回復しつつある(写真 3.3.7.8)。

写真 3.3.7.8 平成2年7月の豪雨時に崩壊した斜面

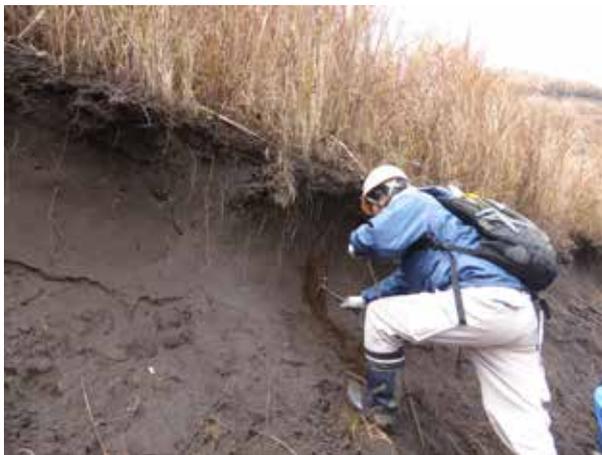
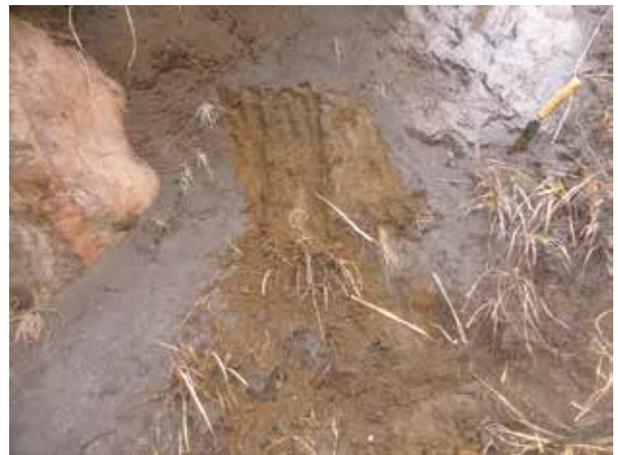
調査地では表層 1m 程度が黒ぼく、それ以深が赤ぼくであるが、ススキの根系がおよんでいるのは黒ぼく層内までである(写真 3.3.7.9)。調査地周辺はほぼススキ・ネザサ植生であるが、崩壊箇所による植生の違いは見受けられない(写真 3.3.7.10)。また、崩壊は黒ぼく層と赤ぼく層の境界がすべり面として発生し<sup>5)</sup>、ススキ等の根系の侵入がみられない深度から発生していることから、崩壊の要因は土壌や斜面勾配等によると考えられる。

写真 3.3.7.9 調査地の地質
