脆弱な火山国日本での土砂災害の発生メカニズムの究明と  
法制度も考慮した総合的防災・減災対策に関する研究

報 告 書

平成 27 年 3 月

公益社団法人 土木学会

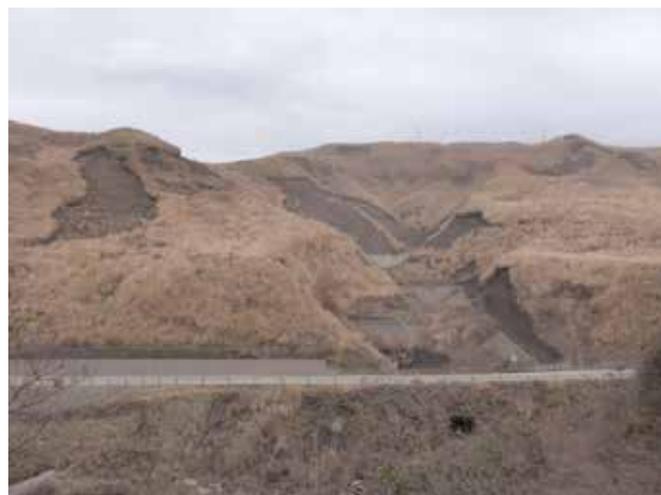
調査地では表層 1m 程度が黒ぼく、それ以深が赤ぼくであるが、ススキの根系がおよんでいるのは黒ぼく層内までである(写真 3.3.7.9)。調査地周辺はほぼススキ・ネザサ植生であるが、崩壊箇所による植生の違いは見受けられない(写真 3.3.7.10)。また、崩壊は黒ぼく層と赤ぼく層の境界がすべり面として発生し<sup>5)</sup>、ススキ等の根系の侵入がみられない深度から発生していることから、崩壊の要因は土壌や斜面勾配等によると考えられる。

写真 3.3.7.10 調査地周辺の植生

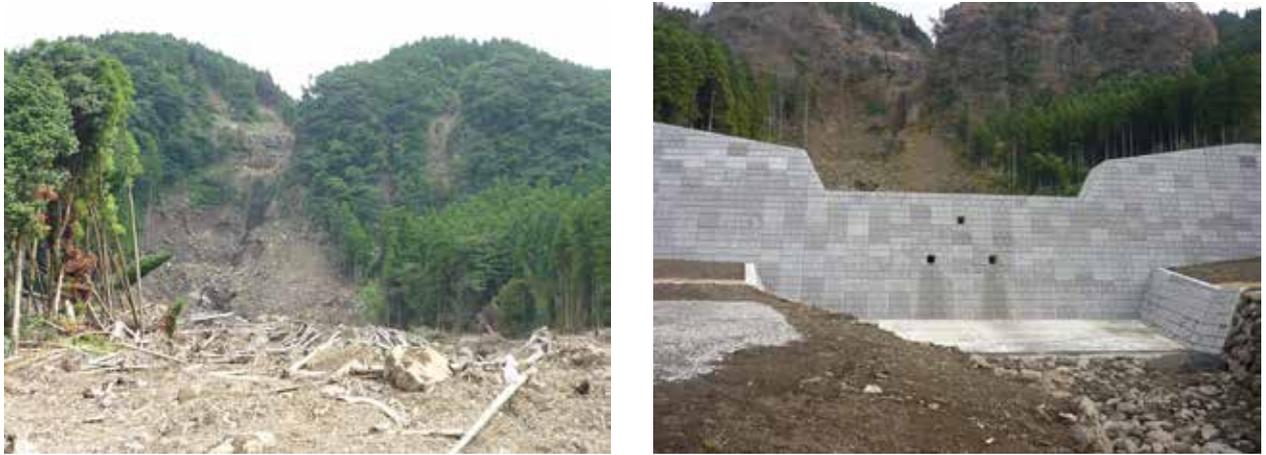
写真 3.3.8.1 砂防堰堤竣工前後の状況(下流側より望む、左：平成 24 年 9 月、右：平成 26 年 11 月)

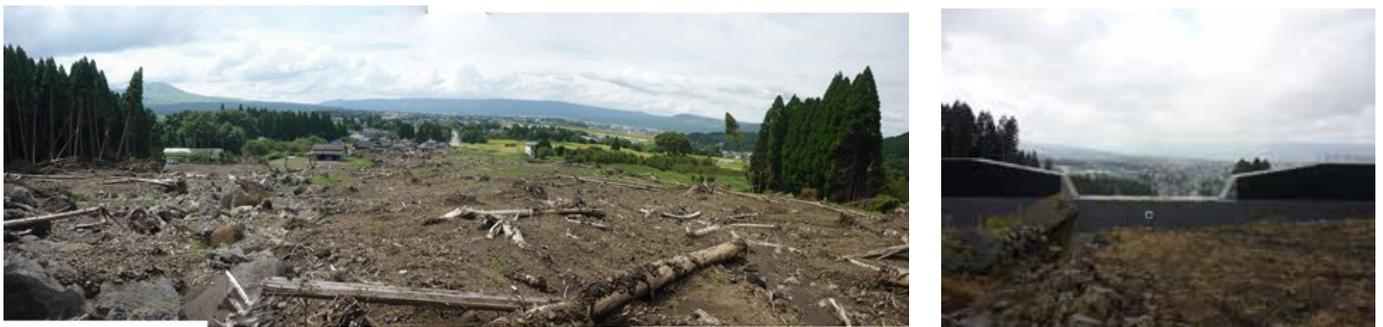
写真 3.3.8.2 砂防堰堤竣工前後の状況(上流側より望む、左：平成 24 年 9 月、右：平成 26 年 11 月)

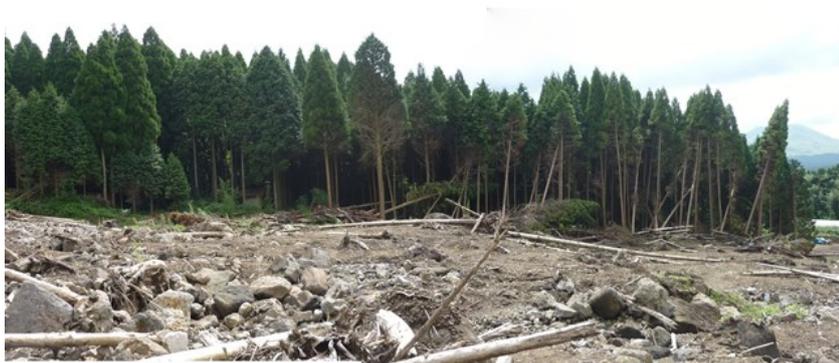
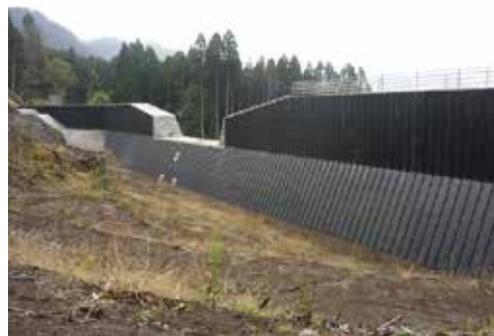
写真 3.3.8.4 砂防堰堤竣工前後の左岸側の状況(左：平成 24 年 9 月、右：平成 26 年 11 月)

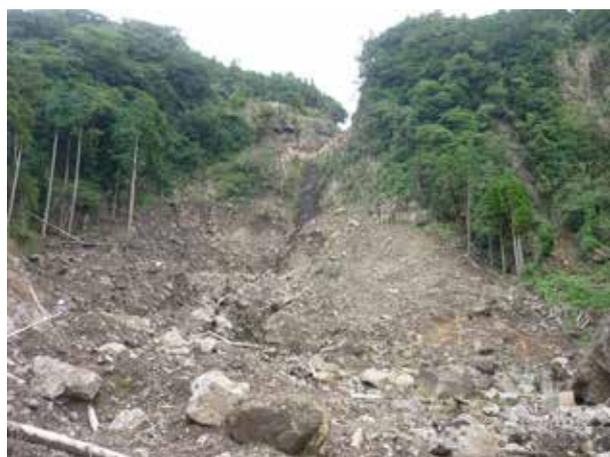
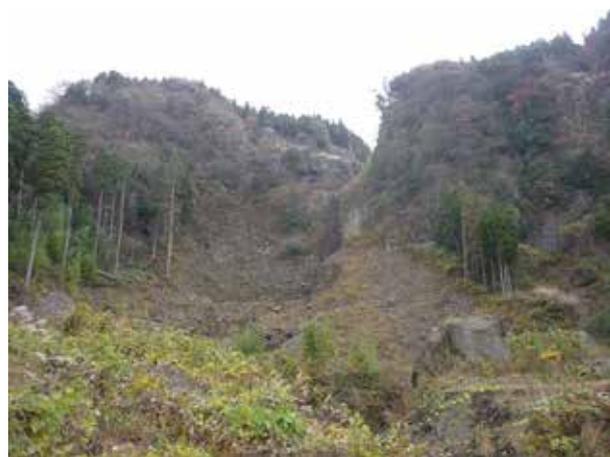
写真 3.3.8.5 砂防堰堤より上流側の状況(左：平成 24 年 9 月、右：平成 26 年 11 月)

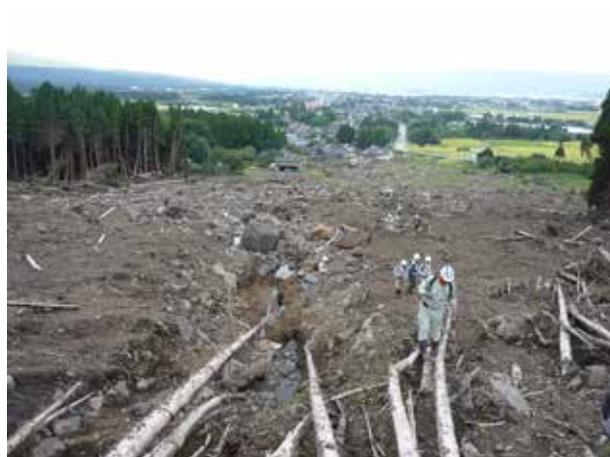
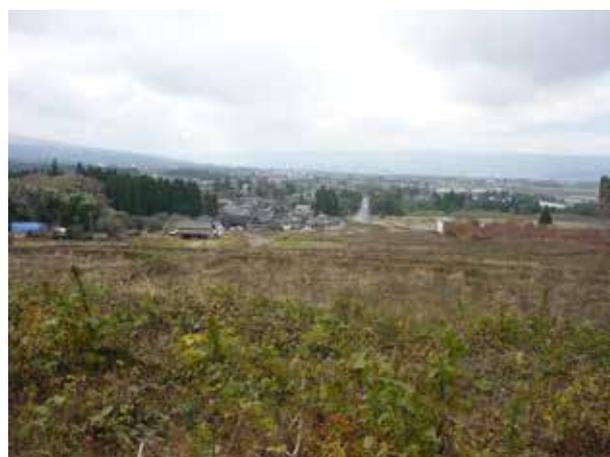
写真 3.3.8.6 砂防堰堤より下流側の状況(左：平成 24 年 9 月、右：平成 26 年 11 月)

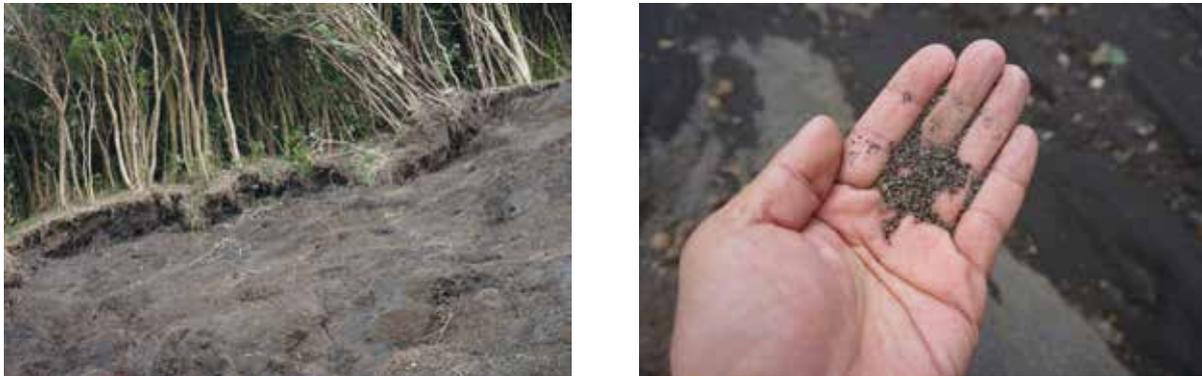
写真 3.4.1 崩壊源頭部（左）および堆積領域（右）における泥流の材料の状況（竹林ら，2014）

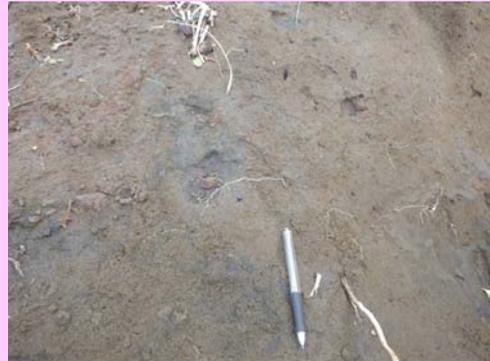
### 滑落面は難透水層のレス

- ①素因：斜面表層に斜面と平行したゆるい降下火山砂が堆積しており、その直下に不透水層で植根の侵入を妨げるよく締った降下火山灰層(レス)が斜面に平行に分布している火山地域特有の地質構造を示す。
- ②誘因：時間雨量100mmを越え、連続雨量約800mmの豪雨。

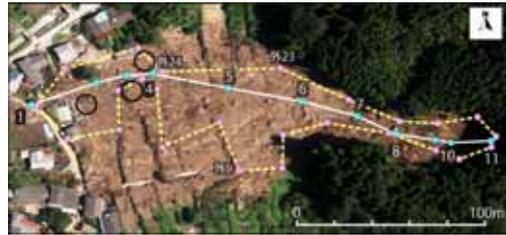
## 古城

黒い円は全壊した家屋の位置を示す

崩壊の長さ70m  
幅10~20m  
深さ4~10m  
土砂量2,800m<sup>3</sup>

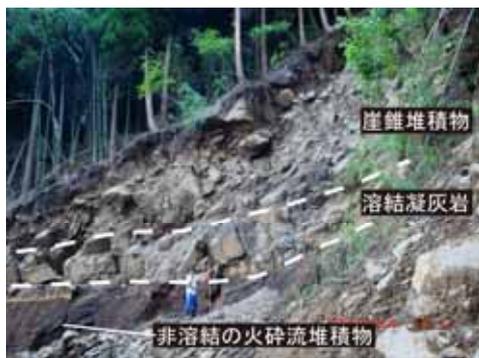
厚さ5~12m  
径0.5~3m  
の礫が多量

厚さ3m  
割れ目が開き  
緩んでいる

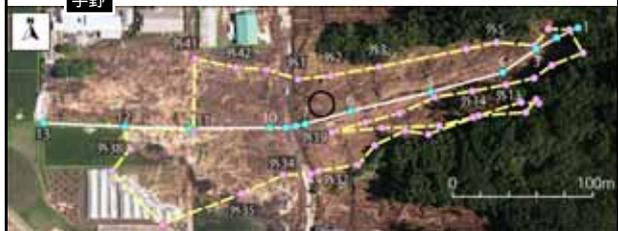
## 手野

黒い円は全壊した家屋の位置を示す

崩壊長さ30m  
幅25~30m  
深さ2~6m  
土砂量2,300m<sup>3</sup>

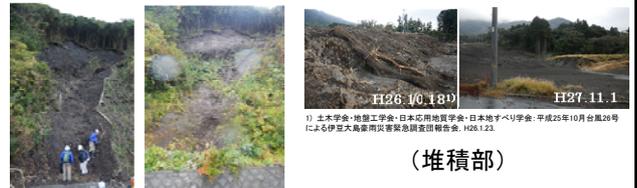
## 崩壊地の復旧状況

(崩壊部)

崩壊斜面は、当時のままの状態にあり、復旧は進んでいない。また、新たな崩壊も生じていない。一方、堆積部の土砂は取り除かれ、整地まで行われている。

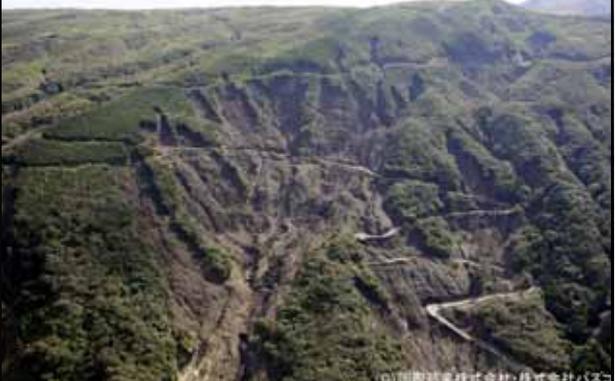
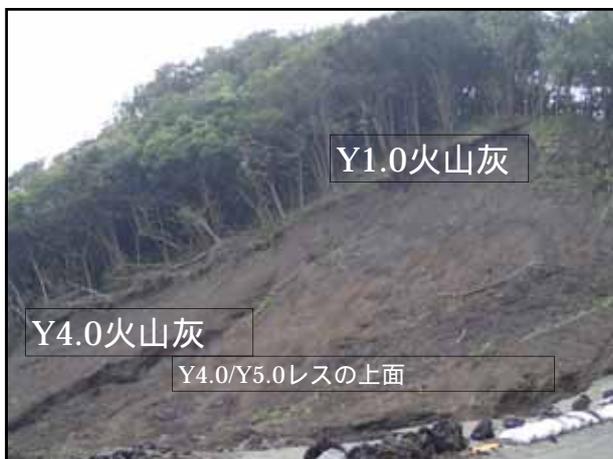
## 表層崩壊

谷地形の未発達な平滑斜面において  
多数の表層崩壊が並列で発生
