# 国道2号淀川大橋床版取替他工事

～工事概要のご説明～

# 淀川大橋の概要

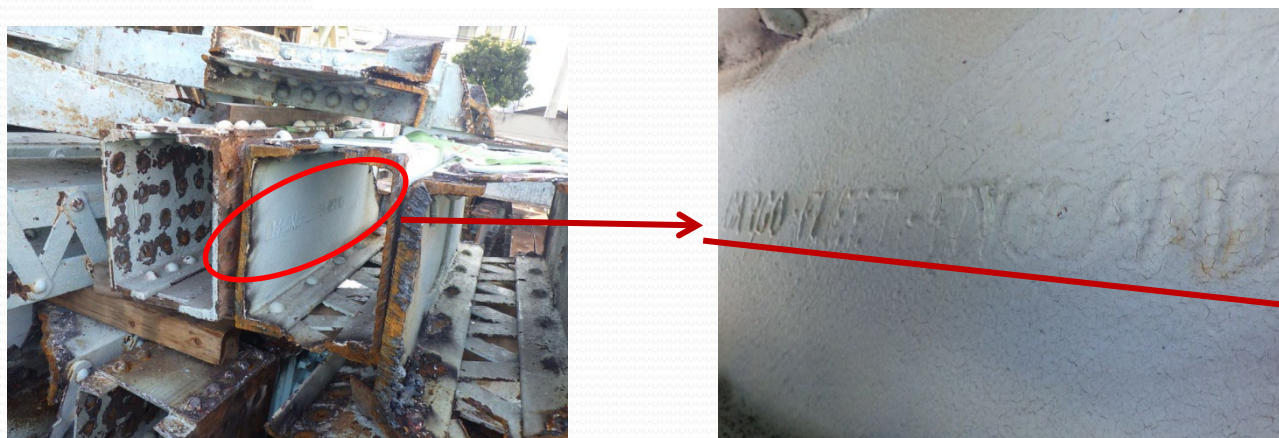
工事で撤去した鋼部材から  
「CARGO FLEET  
—ENGLAND」  
(イギリスの  
Cargo Fleet Iron社)  
の表記

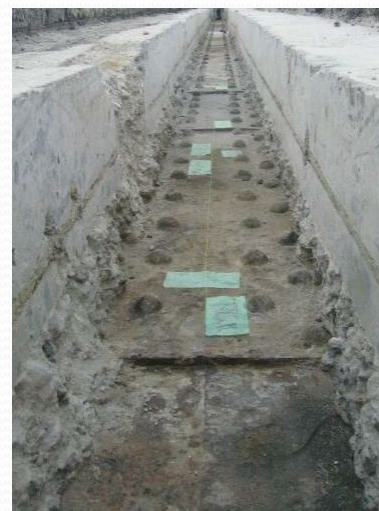
写真① 不可視部

主桁上フランジが床版に埋設されており、  
床版を撤去しないと損傷状況が不明

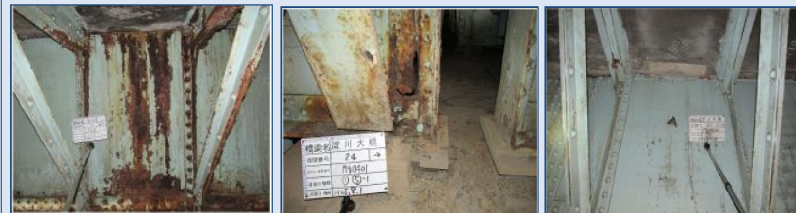
【主桁】

腐食

腐食(桁端部)

銃弾痕
